Tillgänglighetsinventering av kommuner

Hammarland kommunkansli

December 2023

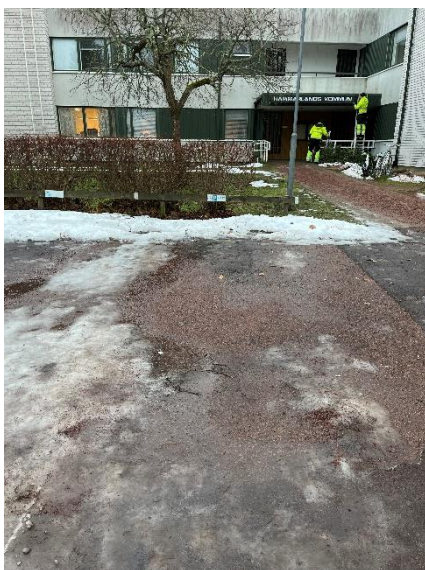
Det finns skyltar vid vägen som indikerar var Hammarlands kommunkansli är och det finns gott om parkeringsplatser. Skylten som hänvisar till parkeringen för de med särskilt tillstånd är liten och svårläst på avstånd. Den skulle behöva göras större så att det är lättare att upptäcka den. Det saknas även markering av parkeringen för personer med särskilt tillstånd på asfalten. Parkeringsplats för personer med särskilt tillstånd vid arbetsplatser bör utrustas med eluttag för bilvärmare. Parkering och angöringsplats ligger i nära anslutning till huvudentrén. Markunderlaget är asfalt och jämnt.

Bild av parkering för de med särskilt tillstånd.

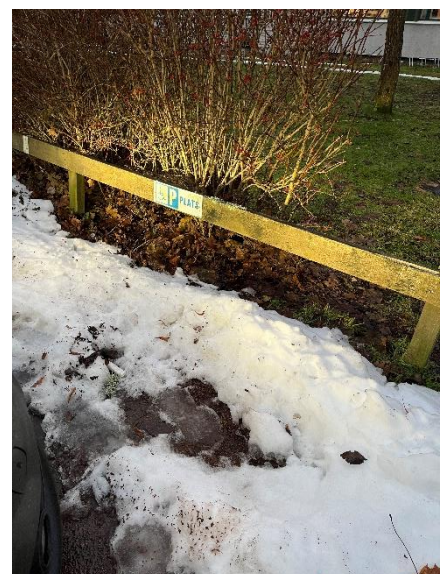
Bild av skylt för de med särskilt tillstånd.

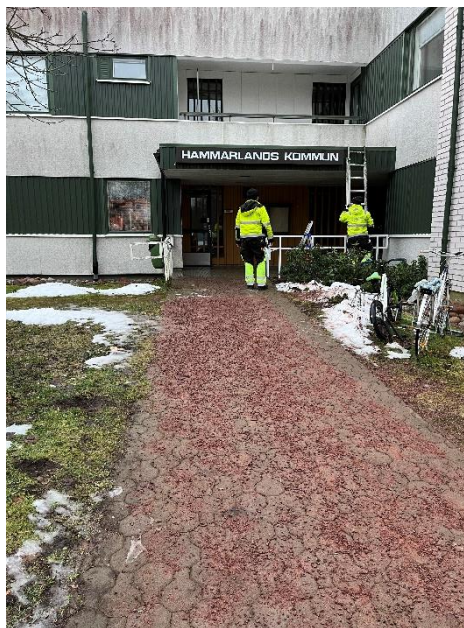
Den är fri från yttre hinder men rampen i gatsten som leder till huvudentrén lutar åt två håll, både framifrån och i sidled vilket kan försvåra förflyttning mellan parkering och kommunkansli för personer med hjälpmedel. Under vintertid är gången väl grusad för att minska halkrisken. Hammarlands kommunkansli är på marknivå.

Bild av ramp gjord av gatsten som leder till entrén.

- Jämna marken/rampen från parkeringen till entrén så att den inte lutar åt flera håll.
- Dörrpassagebredden bör vara minst 80 centimeter vid samtliga dörrar.
- Det bör finnas minst en tillgänglig toalett i byggnaden.
- För att göra köket tillgängligt behöver överskåpen vara höj- och sänkbara.
- Bredare korridor mot sammanträdesrummet.

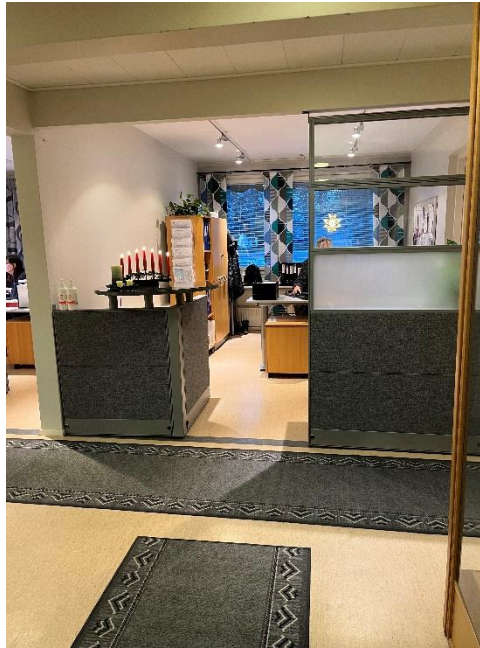
Det finns två bemannade receptioner i Hammarlands kommunkansli och ingen av dem har en receptionsdisk. Belysningen är god och det finns en stol för besökare. Kapphyllan som finns vid receptionen är placerad i rekommenderad höjd, det rekommenderas att installera krokar även på en lägre nivå för personer med hjälpmedel och för individer med mindre rörlighet. Det saknas tillgång till

teleslinga i receptionen för de med hörselnedsättningar. Det ligger lösa mattor som kan orsaka snubbelrisk.

Bild av den ena receptionen.

- Teleslinga bör finnas vid receptionen och i sammanträdesrummet.
- Kontrastmarkering av pelaren i korridoren, två stycken, en i ögonhöjd och ytterligare en markering i en annan nivå.
- Markering av slagytan på marken vid dörren till huvudentrén.
- Fästa mattorna för att minska snubbelrisk.
- Skyltning till de olika utrymmen i kansliet och större skylt till parkeringen för de med särskilt tillstånd.
- Markering på asfalten och bättre skyltning till parkeringen för de med särskilt tillstånd.
- Klädkrokar för ytterplagg bör finnas även på en lägre nivå för personer med hjälpmedel och mindre rörlighet. Rekommenderad höjd är 1–1,2 meter över golvnivån.

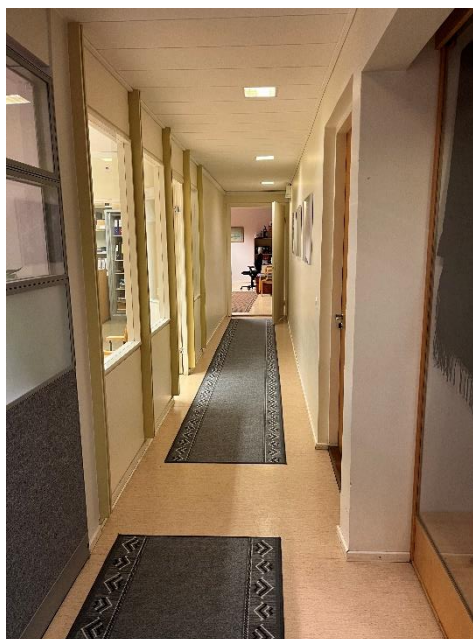
Korridoren som leder från entrén till sammanträdesrummet är 1,10 m bred, kravet för en tillgänglig korridor är 1,3 meter. Det går inte att vända med hjälpmedel i korridoren om personen inser att de är på väg fel för att korridoren är lång och trång. Det ligger även lösa mattor i korridoren som kan orsaka snubbelrisk. Detta kan åtgärdas med mattejp eller gummi under mattorna. Till vänster om receptionen finns det en pelare i korridoren, denna behöver kontrastmarkeras så att personer med nedsatt syn kan upptäcka den. Detta kan göras i två olika höjder, en vid ögonhöjd och ytterligare en markering vid en höjd på cirka 80-100 centimeter.

Bild av korridoren som leder till sammanträdesrummet och lösa mattor.

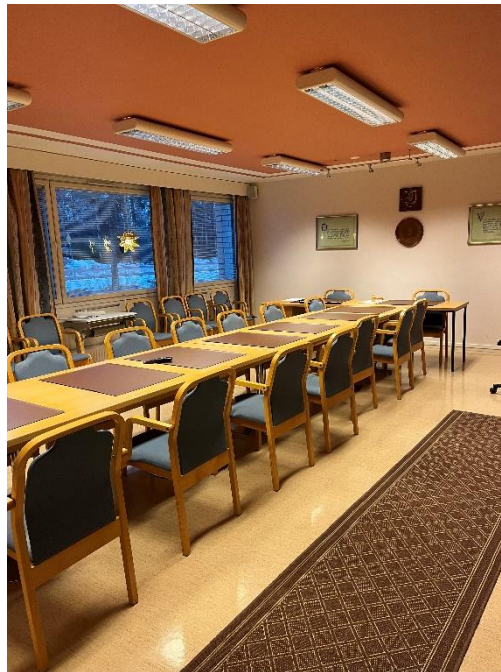
Dörrpassagebredden från korridoren är 90 centimeter och tröskeln in till rummet är låg. Sammanträdesrummet är rymligt med möjligheter att möblera om och god svängyta för personer med hjälpmedel. Det finns persienner för att avskärma dagsljuset och belysningen är god. Belysningen är bra med bländfria ljus.

Det finns ingen skylt som indikerar att detta är sammanträdesrummet och det finns inte tillgång till teleslinga. Akustiken i rummet är god och fritt från efterklanger. Dörrpassagebredden mellan sammanträdesrummet och till korridoren mot den vänstra del av byggnaden är 75 centimeter, rekommenderad dörrpassagebredd är 80 centimeter.

Bild av sammanträdesrummet.

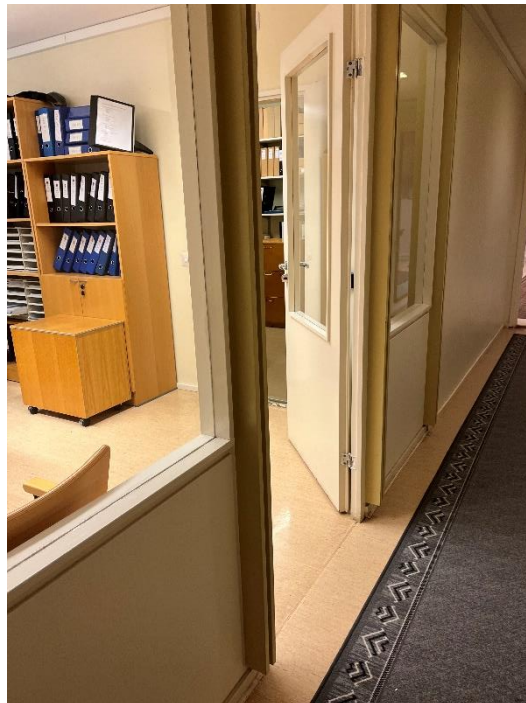
Till ekonomichefens rum finns ingen tröskel och dörrbredden är acceptabel. Det finns persienner för att avskärma dagsljus och kontoret är rymligt med god belysning. I rummet finns ett arkiv och tröskeln är hög men det är inte för allmänheten. Rummet är fritt från störande ljud och eko.

Bild av ingång till ekonomichefens kontor
