Tillgänglighetsinventering av kommuner

Lemland kommunkansli

December 2023

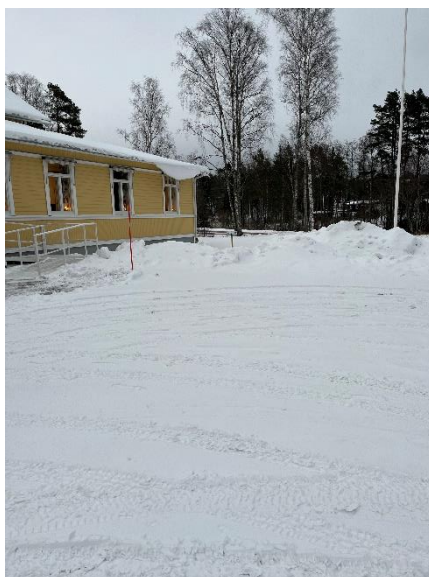
Bild 1 på parkering.

Det finns en parkering för personer med särskilt tillstånd i nära anslutning till huvudentrén och rampen, på ett avstånd mindre än 10 meter. En angöringsplats finns direkt utanför entrén. Markunderlaget är asfalt och är jämnt. Det finns en parkeringsskylt vid parkeringen men den är liten och syns dåligt på avstånd.

Det gick inte att se om det finns markeringar på asfalten som indikerar att det är en parkering för personer med särskilt tillstånd.

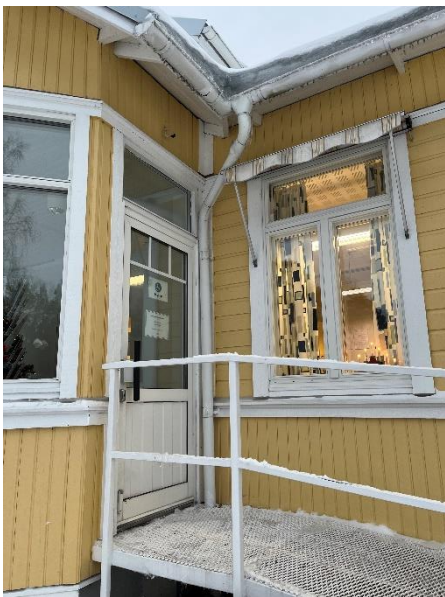
Bild 2 visar avsatsen av rampen.

Rampen som leder in har lagom lutning med vilplan. Avsatsen framför entrén är för kort, den bör vara 1,5 meter x 1,5 meter för att personer med hjälpmedel ska kunna vända vid dörren. Det finns snörasskydd men under vintern när snön smälter på taket så droppar det ner vatten på individen som står vid rampen på väg in. Det finns ingen automatisk dörröppnare och dörren är låst. Dörrklocka finns och någon kommer för att öppna dörren. Den fria passagebredden till entrén är acceptabel, den är 0,80 centimeter. Det finns en tröskel på 30 millimeter som leder in vilken bör vara högst 20 millimeter för att vara tillgänglig.

- Avsatsen på rampen mot dörren bör göras större så att det går att vända om man inte kommer in. Idag är den cirka 1x1 meter men bör vara minst 1,5x1,5 meter.
- Tröskeln in till entrén från rampen är 3 centimeter, den bör vara högst 2 centimeter, gärna avfasad.
- Lägre del av receptionsdisken på en höjd av 0,75 meter.
- Dörrbredd bör vara minst 0,80 meter bred på alla dörrpassager.
- Anlägga minst en tillgänglig toalett.
- Höj- och sänkbara skåp i köket för mer flexibilitet.
- Installera en automatisk dörröppnare vid ingången till huvudentrén.

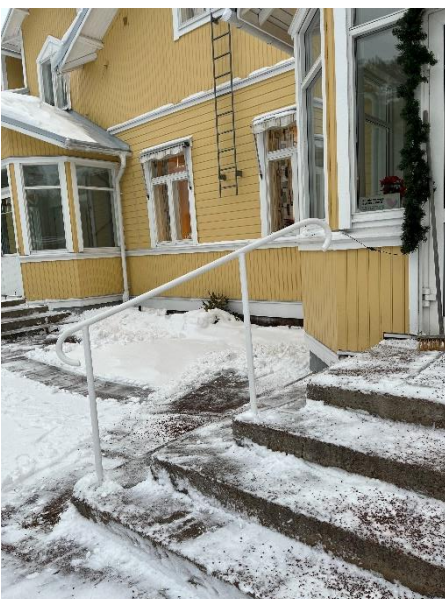
Bild 4 visar ledstång vid yttertrappan.

Det saknas visuellt ledstråk som leder in till kommunkansliet. Det saknas även kontrastmarkering av första och sista trappsteget som leder in till entrén. Det finns en ledstång vilken vi rekommenderar installeras så att den löper vinkelrät längsmed trappan på vänster sida om trappkanten. Ovanför dörren finns belysning när det blir mörkare ute för lättare orientering. Vindfånget är rymligt och det finns gott om plats att vända med hjälpmedel.

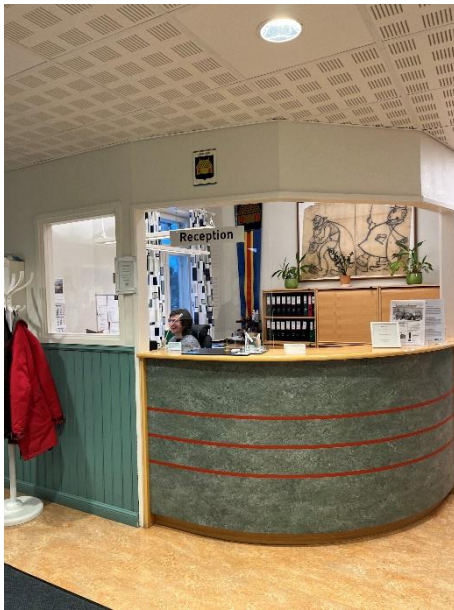
Bild 6 visar receptionsdisken.

Receptionen är tydligt markerad med en skylt som har god kontrast och det finns tillgång till teleslinga. Mattan som ligger vid receptionen har ett gummilager under så att det minskar risken för snubbelrisk. Klädmajoren som hänger invid receptionen har krokar på lägre nivå och det finns sittplatser i utrymmet. Det finns en ringklocka på receptionsdisken ifall receptionen tillfälligt är obemannad.

Det saknas en nedsänkt del av receptionen som är 0,75 cm därav är receptionsdisken inte tillgänglig. Vid receptionen hänger ett gammaldags urverk vilket ibland kan vara högljutt, det kan uppfattas som störande.

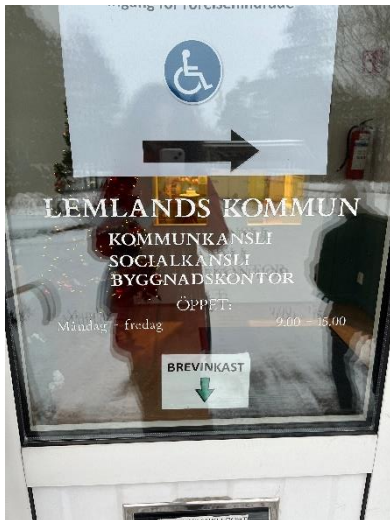
Bild 8 visar skylten av kommunkansliet

Från vägen är det väl skyltat var man ska svänga in från bilvägen för att komma till Lemlands kommunkansli. Det finns även en skyltning för kommunkansliet på utsidan av byggnaden men den är otydlig då det är vit text på en glasyta vid ytterdörren. Eftersom det finns två identiska ingångar vore en åtgärd att markera vilken entré som är huvudentrén för lättare orientering.

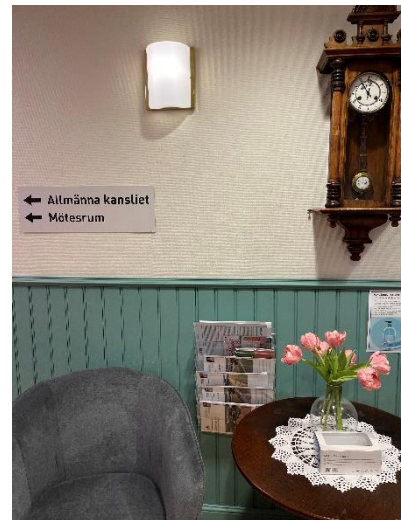
Bild 9 visar skyltning inomhus.

I receptionen finns det skyltar med god kontrast som vägleder besökarna vart i byggnaden de ska. Skyltarna vid dörrarna som hänvisar till vem man besöker har orange bakgrund och svart text, kontrasten mellan dessa är inte tillräckligt god. Det kan uppfattas som svårläst.

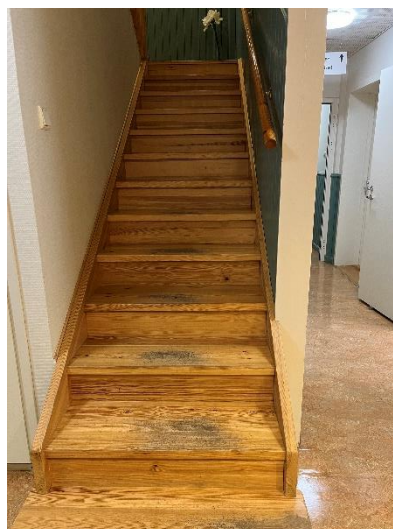
Bild 10 av trappan inomhus.

Det finns ingen hiss till andra våningen, det finns trappor. För att underlätta användningen av trappan bör det första och sista trappsteget kontrastmarkeras. Det finns en ledstång, för att förbättra tillgängligheten bör ledstången förlängas så att den börjar 30 centimeter före trappans början och sträcker sig 30 centimeter efter trappans slut.

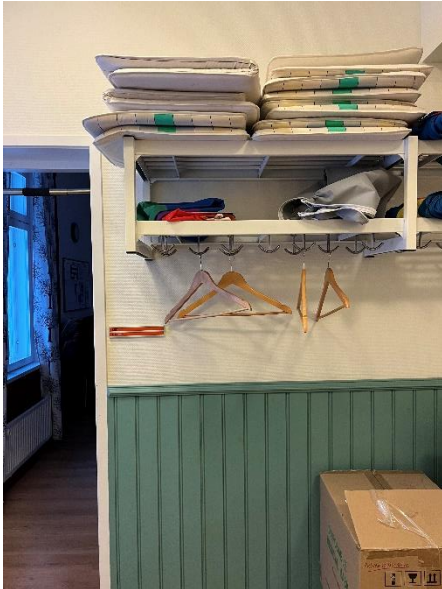
Bild 11 klädhängare personalrum.

På väg in till personalrummet finns en klädhängare som är upphängd på väggen. Det rekommenderas att sätta en kontrastmarkering för att göra den synlig. Det finns en risk att slå huvudet i den då den sticker ut från väggen. Krokarna finns, det skulle även vara bra att sätta krokarna på väggen på en lägre nivå. Kök och personalrum är i samma utrymme. Rummet är rymligt med god svängyta. Det är låg tröskel in till rummet och det finns markiser för att avskärma dagsljuset. Ljudmiljön är god och fri från buller samt efterklang.

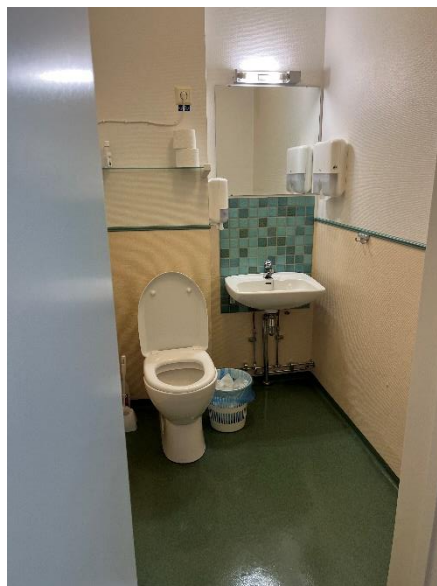
Bild 13 toalett vilken kan bli tillgänglig.

Det finns tre toaletter på bottenvåningen men det finns ingen tillgänglig toalett i hela byggnaden. Vid korridoren bredvid receptionen finns en toalett och en städskrubba. Det finns möjligheter att göra den toaletten tillgänglig genom att ta bort väggen till skrubben och omvandla utrymmet för att göra en tillgänglig toalett. Idag är toaletten 1,60 meter djup och 1,30 meter bred, om väggen försvinner finns det gott om plats. Dörrbredden är idag 68 centimeter och behöver göras bredare så att den är minst 80 centimeter bred.

För att göra toaletten mer tillgänglig krävs det även omflyttning av handfat och toalettstolen. Det är viktigt att det finns gott om plats på båda sidor om toaletten för personer med hjälpmedel. Nödvändiga installationer är ett höj- och sänkbart handfat, draghandtag på dörren, gärna engreppslås, larm på golvnivå och på väggen, armstöd på båda sidor om toalettstolen, toalettpappershållare som är monterade på armstöden och spegel i lagom höjd. Även kontrastmarkeringar är av vikt, speciellt av toalettstolens lock och sits så att det är lätt att uppdaga om locket är uppe eller nere för personer med synnedsättning.

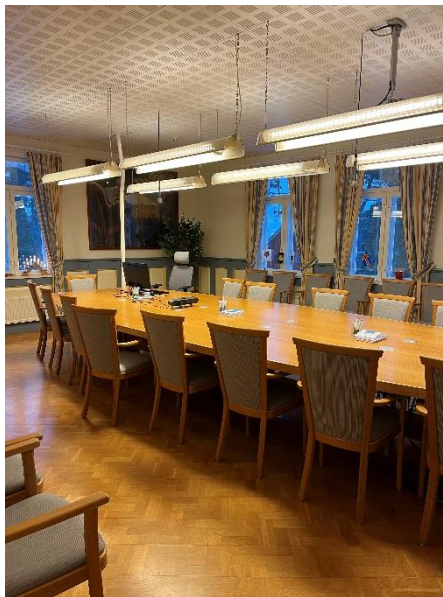
Bild 14 av sammanträdesrummet.

Dörren in till sammanträdesrummet består av pardörrar och de har acceptabel dörrbredd. Det finns icke-allergena växter i form av plastblommor. Belysningen förbättras gradvis, det tar en liten stund innan de kommer i gång. Höjden på borden är bra och det går att flytta på stolarna så att personer med hjälpmedel kan sitta vid borden. Det här rummet är välbesökt och det är en rymlig lokal med god svängyta.
