Tillgänglighetsinventering av kommuner

# Finström kommunkansli

Januari 2024

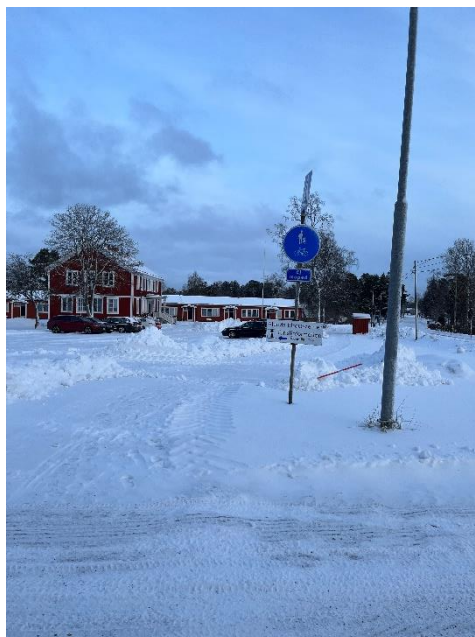
Att hitta till kommunkansliet är inte lätt om man inte vet vart man ska på förhand. Utan tydliga skyltar längs vägen eller på anläggningen kan det uppfattas som vilseledande för en ny besökare.

En bild som visar bristen på skyltning från vägen.

Det saknas nödvändig vägledning för att underlätta för besökare. Ett förbättringsförslag är att implementera tydliga skyltar längs vägen som leder till kommunkansliet och en skylt på anläggningen.

- Installera en skylt från vägen som hänvisar till kommunkansliet och en större skylt vid parkeringen för de med särskilt tillstånd.
- Installera en skylt på framsidan av byggnaden där det står kommunkansli på byggnaden.

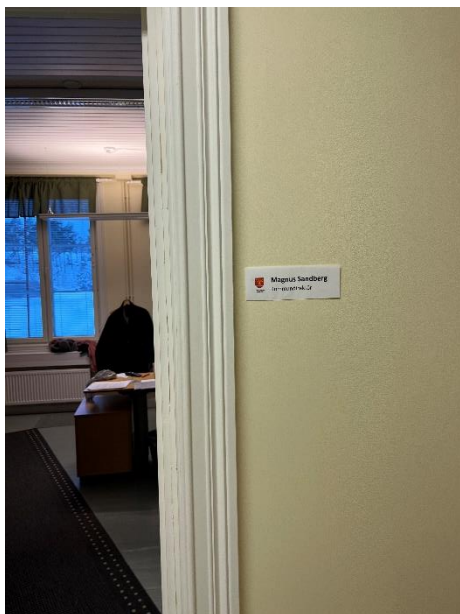
Det finns ingen enhetlig skyltning till kommunkansliet och i kommunkansliet. Vissa utrymmen saknar helt skyltning och andra utrymmen har små skyltar som är svårlästa. För att förbättra situationen föreslår vi att skyltningen görs enhetlig, lättläst och tydligt.

En bild av en liten skylt.

- Införskaffa en enhetlig skyltning i kommunkansliet och en lättläst skylt som hänvisar till den tillgängliga toaletten.
- Kontrastmarkera trapporna på utsidan som leder till entrén.

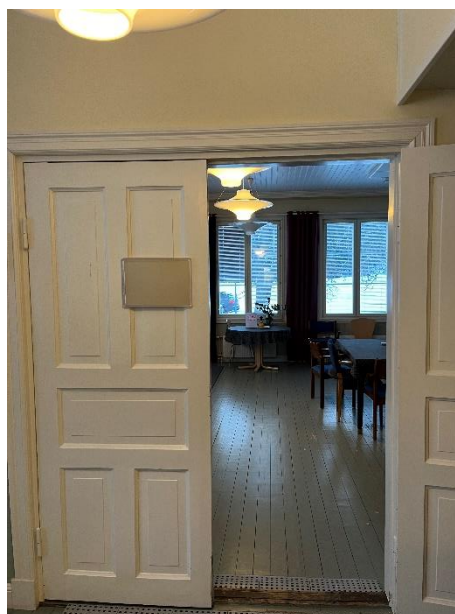
En bild på utsidan av sammanträdesrummet.

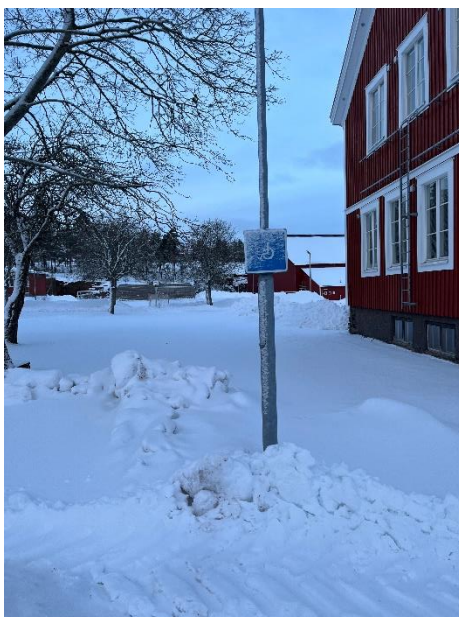
Angöringsplats finns i närheten till huvudentrén och det finns en markerad parkeringsplats för personer med särskilt tillstånd i nära anslutning till entrén. Den befintliga skylten för personer med särskilt tillstånd bör göras större så den är lättare att upptäcka på avstånd.

En bild av skylten för personer med särskilt tillstånd.

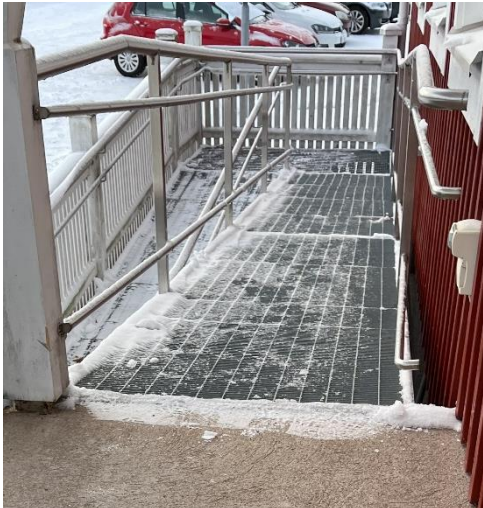
Rampen har acceptabel lutning men den är inte tillräckligt bred. I nuläget är rampen 1 meter bred, den bör vara minst 1,3 meter bred. Ledstängerna tar upp en del av ytan, mellan dem är passagebredden 90 centimeter. Det finns ett vilplan som är 1,40 meter x 1,80 meter. Det finns två ledstänger på olika höjd. På avsatsen när man har kommit upp för rampen in till kommunkansliet står det en skoskrapa i vägen, detta hinder bör föras till annan plats.

En bild av rampen.

- Sänka en del av receptionsdisken till max 75 centimeter.
- Rampens bredd är 1 meter, bredden bör vara minst 1,3 meter.
- Vindfånget är 1,20 m, det rekommenderas att vara 1,5 meter x 1,5 meter.
- I den tillgängliga toaletten bör det finnas ett mellanrum mellan ena väggen och toaletten som är 1,70 meter.

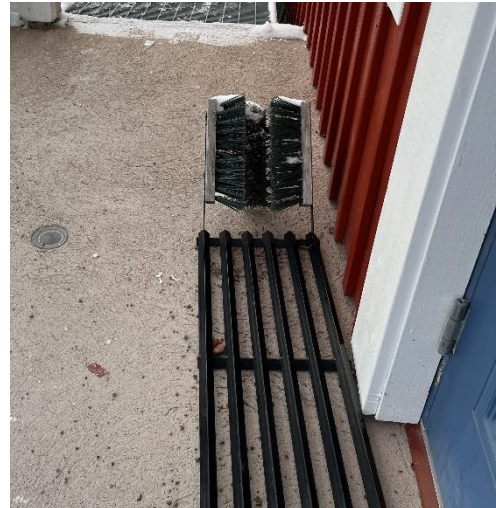
En bild av skoskrapan vilken utgör ett hinder.

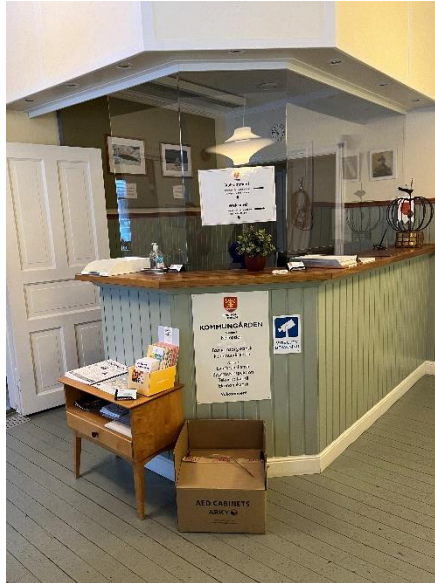
Det finns en otillgänglig obemannad receptionsdisk som byggdes 2007 i kommunkansliet. Höjden till receptionsdisken är 1,15 meter i höjd, det bör finnas en nedsänkt del på max 75 centimeters höjd. Vi rekommenderar även att sätta klädkrokar på en lägre nivå, det finns idag en klädmajor med krokar på en hög höjd. Det finns tillgång till en ringklocka på disken. De flesta ärenden sker via internet och det finns en dator som besökare kan använda för att fylla i blanketter och utföra övriga ärenden.

En bild av den obemannade receptionen.

- Installera hörselslinga.
- Det finns en klädmajor i receptionen, det bör även finnas kroker på en lägre nivå.
- Flytta skåpet i foajén som står framför dörren som tar bort yta.

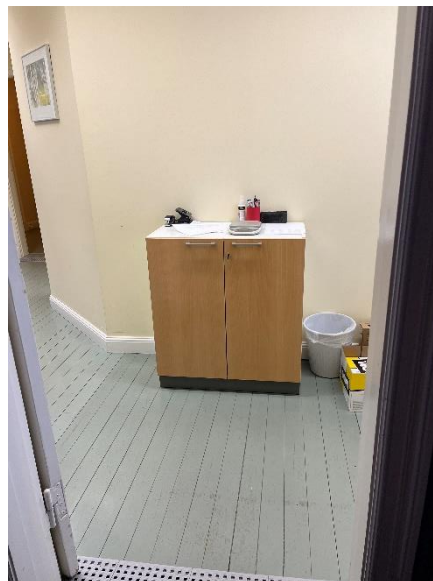
Korridorerna i kommunkansliet är rymliga. I foajén till, vänster om receptionen, står ett skåp mittemot dörröppningen vilket tar upp en betydande del av den rymliga passagen. Vi rekommenderade under besöket att flytta skåpet för att optimera utrymmet.

En bild av skåpet som tar upp plats bakom dörren.

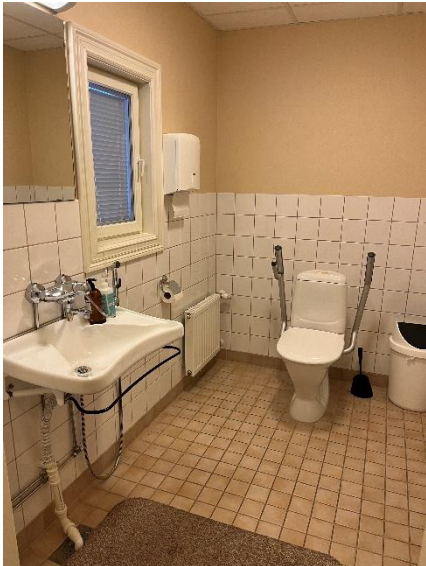
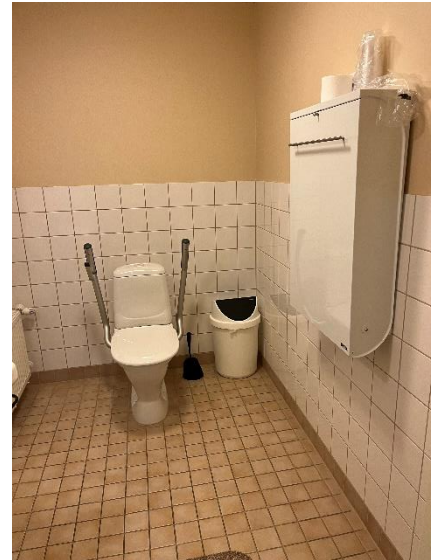
Det finns en tillgänglig toalett på bottenvåningen. Handfatet är höj-och sänkbart och det finns enhandsfattning på vattenkranen. Spegeln är installerad på 1,30 meters höjd och vi rekommenderar att den installeras på högst 0,90 meter i underkant. Papperstorken är även installerad på 1,30 meters höjd och bör vara på 0,90 meter i höjd. Det finns armstöd på båda sidor om toalettstolen.

Avståndet från väggen till mitten av toaletten är 83 centimeter och avståndet från vägg till vägg är 1,70 meter. På ena sidan om toaletten bör avståndet vara 1,10 meter för att personer ska kunna förflytta sig från hjälpmedel till toaletten. Det saknas draghandtag på dörren och det saknas tillgång till larm. Toalettlocket bör kontrastmarkeras i svart så att personer med synnedsättning kan uppfatta om toalettlocket är uppe eller nere utan att behöva känna på sitsen. Det finns ingen skylt som indikerar att det är en tillgänglig toalett.

En bild på insidan av toaletten.

- Sänk spegeln till 0,90 meter i underkant och papperstorken till en höjd på 0,90 meter i den tillgängliga toaletten.
- Installera draghandtag på insidan av dörren i den tillgängliga toaletten på bottenvåningen.

- Installera larm i den tillgängliga toaletten.
- Installera ett svart toalettlock för kontrast.
- Markera översta trappsteget som leder till övervåningen på samma sätt som de övriga trappstegen.

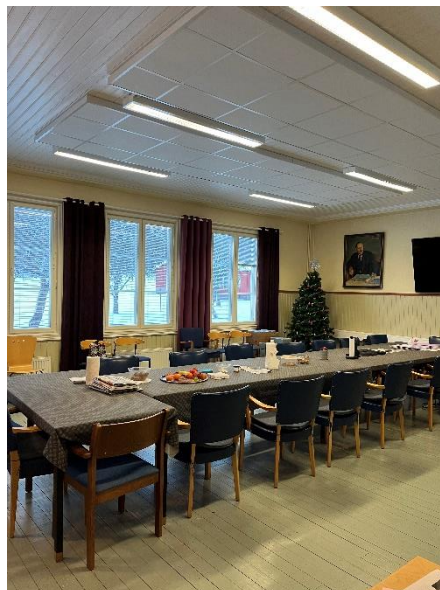
Det finns ett vanligt kök utan höj-och sänkbara överskåp och det finns tillgång till persienner samt gardiner för att avskärma dagsljus. Utrymmet är rymligt och dörrpassagebredden för en dörr är 80 centimeter, det är pardörrar vilket möjliggör för en större passagebredd. Belysningen är acceptabel och ljudmiljön är god. Det saknas skyltning till detta rum. Utrymmet fyller två funktioner, det är både sammanträdesrum och personalrum med kök.

En bild av sammanträdesrummet och personalrummet.

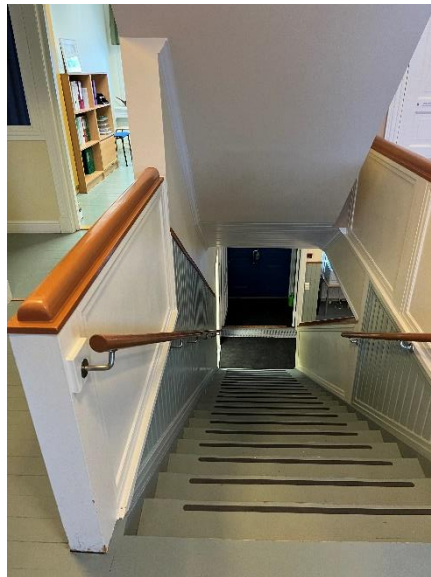
Det finns trappor upp till andra våningen som är kontrastmarkerade förutom det sista trappsteget vid övervåningen. Det underlättar om även det sista trappsteget kontrastmarkeras på samma sätt som övriga trappsteg. Ledstänger finns men de bör börja 30 centimeter före trappans början och 30 centimeter efter trappans slut.

En bild av kontrastmarkeringarna på trappan tagen från övervåningen

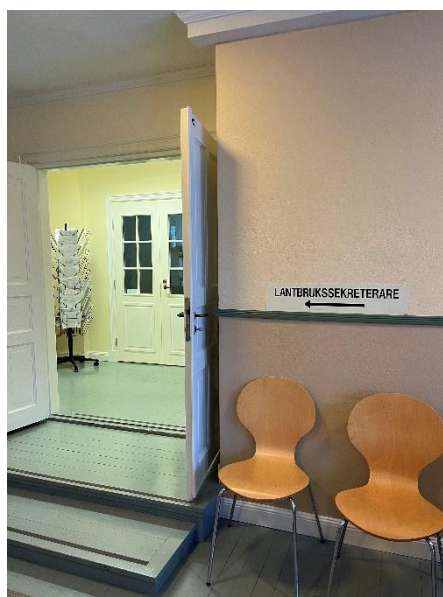
Andra våningen är inte tillgänglig eftersom det saknas tillgång till hiss. Det finns även tre trappsteg upp till ett av kontoren på övervåningen och tröskeln är hög. Trapporna och tröskeln är kontrastmarkerade. Det finns persienner så att dagsljus kan avskärmats och belysningen är acceptabel.

En bild av trappstegen till kontoret andra våningen

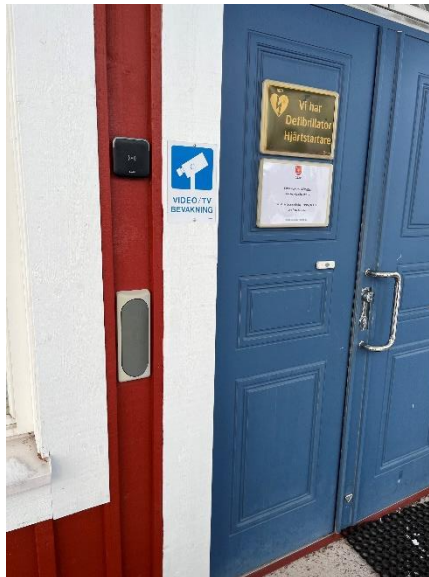
Det finns ett smartlås-system som sitter högt upp, det vore bra om den var på en lägre höjd för att vara tillgänglig.

En bild av ytterdörren vid huvudentrén.

- Smartlåssystemet bör vara på en lägre nivå för att vara tillgänglig.
