Tillgänglighetsinventering av kommuner

Jomala kommunkansli

Oktober 2023

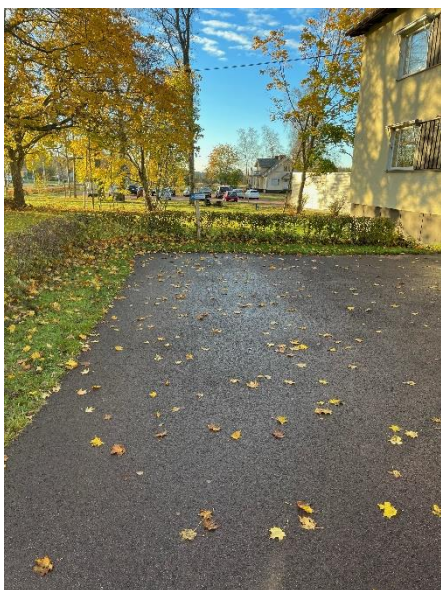
Parkeringsplats för de med särskilt tillstånd finns i närheten av entrén och parkeringsplatsen är tillräckligt stor. Det saknas dock markering på asfalten. I byggnaden finns tillgänglig hiss upp till andra våningen. En ramp finns vid huvudentrén. Det är mindre än 25 meter från parkeringen till den andra entrén och huvudentrén. Markunderlaget är fast och jämn asfalt.

Bild på parkeringsplatsen.

- Märkning av parkering för de med särskilt tillstånd med standardsymbol eller pictogram och linjer. Hänvisning till angöringsplats och parkering kan läggas till om skylten inte syns ifrån bilvägen.

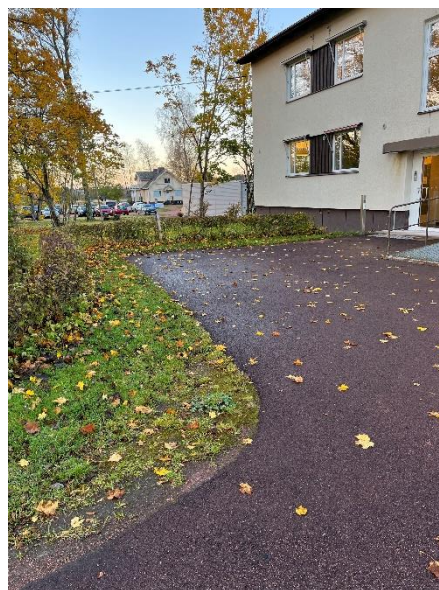
Bild med vy mot andra ingången.

- Skyltning till bägge entréer på framsidan, om det finns flera entréer behöver de namnges eller numreras. Det ska även vara möjligt att se dem på håll.

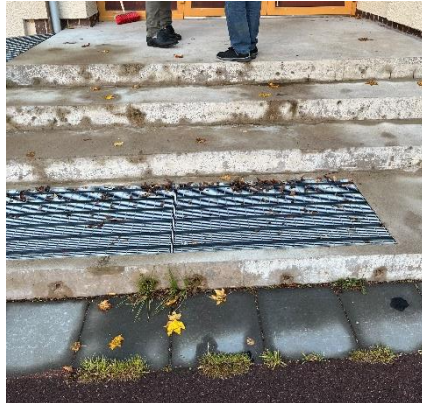
Det saknas ledstråk utomhus in till kommunkansliet och det saknas kontrastmarkeringar på trappan upp till huvudingången. Rampen har en lutning på 8,3 grader, det ska högst vara en lutning på 4,7 grader för att det ska vara lättåtkomligt för de med hjälpmedel att ta sig in. Det finns en stor skylt där det står Jomala kommun intill entrén men inga skyltar vid ingångarna för enkel orientering. Knappen för dörröppnaren sitter bredvid ingången, det finns tillräcklig med utrymme framför dörren. Det saknas markering på första och sista trappstegen samt vid rampens början och slut. Entrédörrens passagebredd är acceptabel. Det finns en tröskel in till huvudentrén som är 3 cm och den är inte

avfasad. En låg tröskel eller avfasad tröskel är viktig för att minimera snubbelrisken och för att göra passagen lättåtkomlig för alla.

Bild på trappan upp till huvudingången.

- Kontrastmarkering av trappan in till huvudingången kan åtgärdas genom att kontrastmarkera översta och nedersta trappsteget. Det bör även kontrastmarkeras vid rampens början och slut.

- Rampen har för hög lutning och behöver sänkas.
- Tröskel in från huvudentrén behöver bli lägre, den är i nuläget 3 cm och bör vara som högst 1,5 cm.
- En del av receptionen bör vara i höjd med max 75 cm.
- Markeringarna på golvet som löper till höger om receptionen är förvirrande för personer med kognitiv funktionsnedsättning och åtgärdas.
- Dörrpassagen till personalrum bör vara 80 cm. I nuläget är den 70 cm.

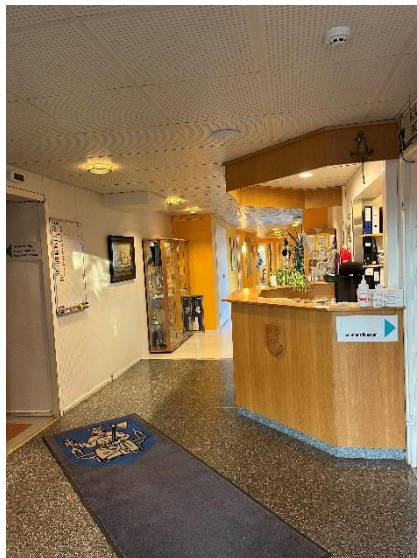
Det finns allergivänliga plantor i receptionen. Det saknas en sänkt del i receptionsdisken med en höjd på max 75 cm för kortväxta personer och personer i rullstol. Det finns ingen tillgång till hjälpmedel såsom Teleslinga för de med hörselnedsättning och det saknas skyltning för enklare orientering. Ledstråk från receptionen till övriga utrymmen är ett åtgärdsförslag som listas på sida nummer 7. Det finns även ett störande ljud från ventilationen vid entrén invid receptionen som inte kan påverkas så mycket, den är inte på hela tiden utan slås av och på.

Bild av receptionen vid huvudentrén.

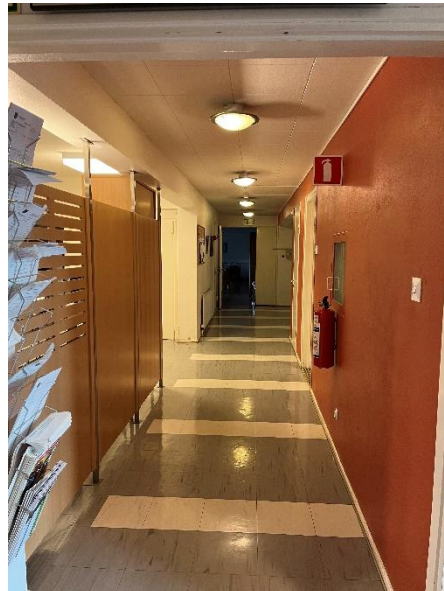
korridorens golv på nedre plan till höger om receptionen mot den tillgängliga toaletten och fullmäktigesalen finns vita ränder. Dessa ränder är förvirrande för till exempel personer med kognitiv funktionsnedsättning och det kan uppfattas svårt att orientera sig. Det saknas ledstråk i alla korridorer.

Bild på ränder i korridor.

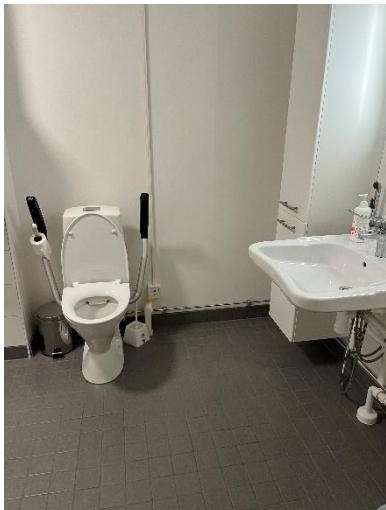
Toaletten på bottenvåningen har nyligen renoverats för att vara tillgänglig enligt standardmått. Det finns armstöd på bägge sidor om toaletten och gott om utrymme på bägge sidor av wc-stolen. Handfatet är höj- och sänkbart genom att man skruvar på en skruv, denna kan skruvas med en hand. Det finns larm både på golvnivå och på väggen. Det finns även tillgång till draghandtag för att stänga dörren och ett lås som gör det möjligt att låsa och låsa upp med en enhandsfattning, så kallat engreppslås. Vattenkranen är också lätt att hantera med en hand. Klädkrokarna sitter på lagom höjd. Spegeln sitter för högt upp. Det fattas skyltning på dörren.

Bild av toalett nedre plan.

- Skyltning till receptionen, fullmäktigesalen och toalett på nedre våning för att göra det lättare för alla att orientera sig.
- Skyltning på dörren till toaletten på bottenvåningen.

- Spegeln i toaletten på bottenvåningen sitter för högt upp, förslagsvis kan den sänkas till samma nivå som handfatet.
- Införa ledstråk in till byggnaden men även inomhus i korridorer. Dessa kan markeras med små upphöjningar, kontrastmarkeringar, linjer med flera.

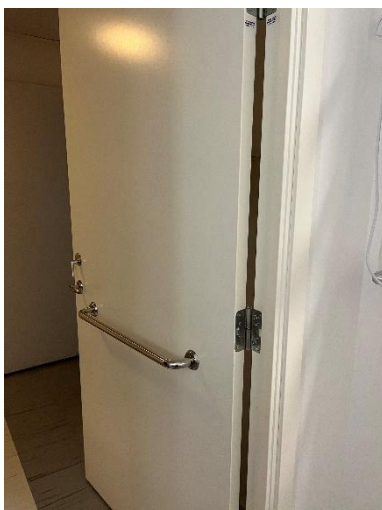
Bild av draghandtag på dörren.

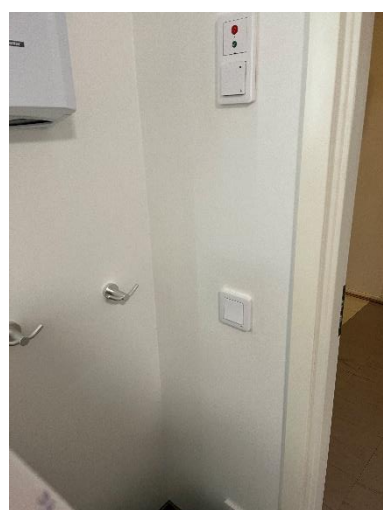
Bild av larm inne på toaletten.

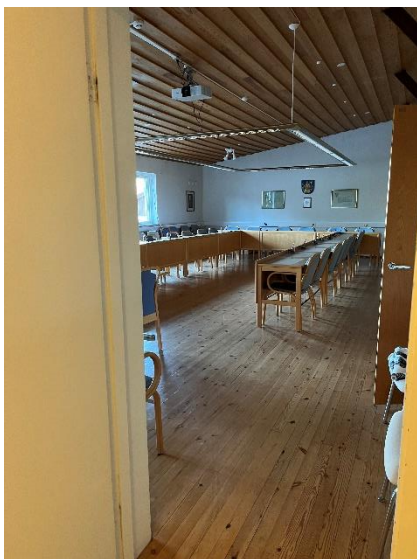
Dörrbredden har rätt mått. Belysningen verkar tillräcklig, det krävs en expert för ett utlåtande av belysningen. Det finns även tillgång till persienner för att avskärma dagsljus. Det saknas en skylt som talar om vad det är för rum och Teleslinga i rummet.

Bild av fullmäktigesalen.

- Hjälpmedel i form av Teleslinga framför allt vid receptionen och fullmäktigesalen.
- Taktill skyltning till toaletter förslagsvis, detta innebär i punktskrift eller relief.

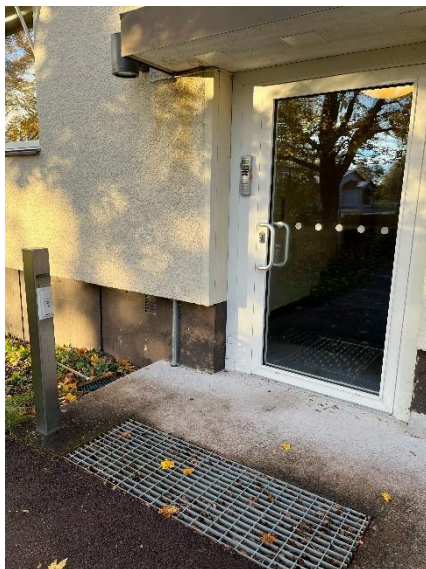
Direkt från parkeringen kan man gå genom en ingång vid sidan om huvudentrén för att komma till hissen. Det finns ingen tröskel. Glasytan på dörren har kontrastmarkering. Det finns trappor inomhus, första och sista trappsteget behöver kontrastmarkeras. Det finns en hiss till andra våningen och den fria ytan utanför samt innanför hissen är godtagbar. Dörren till hissen öppnas med handkraft och det går i gång en automatisk dörröppnare, hissdörren hålls inte öppen länge (mellan 6–7 sekunder). Om man inte hinner in eller ut väger dörren tungt mot individ eller föremål.

Bild av markerad glasyta

- Kontrastmarkering av första och sista trappsteget i trapphuset inomhus.
- Kontrastmarkering av dörrens glasyltor vid huvudentrén kan åtgärdas på samma sätt som det är för den andra entrén.

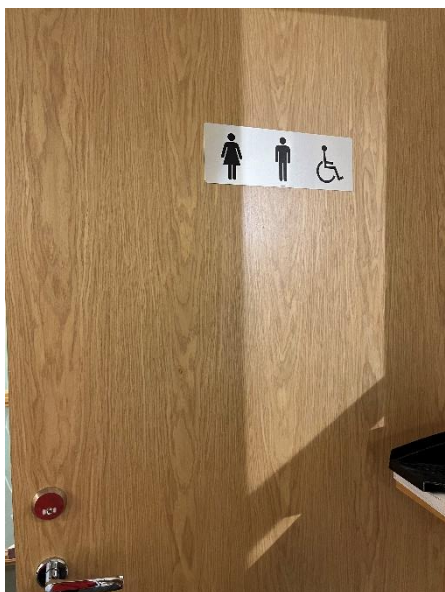
Det finns en visuell skylt på dörren. Toaletten är även utrustad med larm, det finns även tillgång till larm på golvnivå. Toalettstolen har armstöd på bägge sidor. Toalettpappershållaren är lätt att nå och det finns tillräckligt utrymme på bägge sidor om toalettstolen. Spegeln är i bra höjd och det finns en kran som kan användas med enhandsgrepp.

Bild av skyltning toalett övre våning.

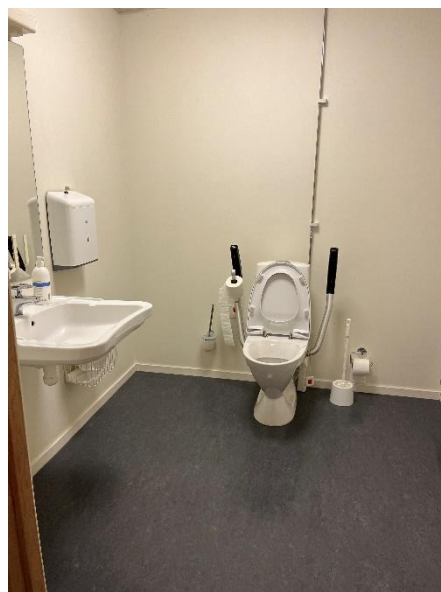
Bild på anpassad toalett med armstöd.
