Tillgänglighetsinventering av kommuner

Stadshuset Mariehamn

November 2023

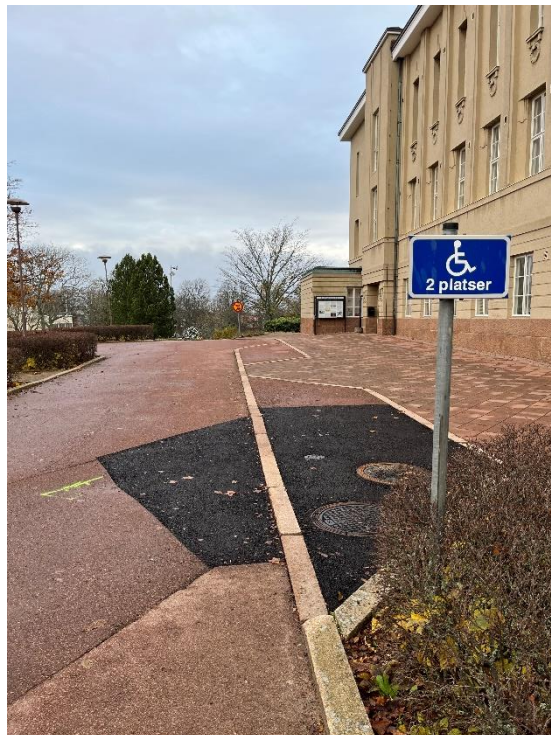
Angöringsplats och parkering för de med särskilda tillstånd finns inom ett avstånd kortare än 25 meter från entrén. Det finns två platser utmed gatan och det är gott om plats på bägge sidor om parkeringsrutan. Det saknas markering eller symbol på marken. Markunderlaget från parkeringen till entrén består av halkfria stenplattor. Marken utanför huvudentrén lutar både åt sidled och rakt framifrån vilket försvårar framkomlighet.

Bild 1 av angöringsplats och parkering för de med särskilt tillstånd.

- Märkning av parkeringsplatserna för de med särskilt tillstånd.
- Kontrastmarkering av trappor ute.
- Skylten på norra sidan som hänvisar till huvudentrén har mörk text och bakgrund. Vi föreslår god kontrast mellan text och bakgrund.
- Det finns två infoskyltar utanför huvudentrén. Infoskylten som vetter mot parkeringen har med blå text stadshuset skriven. Vi föreslår att även skriva in stadshus i infoskylten som är vänd mot gatan.
- Det finns delvis skyltning inne, de behöver bli tydligare och sättas på logiska ställen så att det underlättar orientering.
- I kapprummet behövs det fler kroker på en lägre nivå.
- Bidéduschen är svår att nå. Den behöver placeras så att man kan nå den.
- Larmanordning är nödvändigt i den tillgängliga toaletten.
- Lösa mattor i kontorsrummet kan fästas med mattejp för att minimera snubbelrisk.
- Ledstråk på utsidan av huset som leder in till byggnaden.

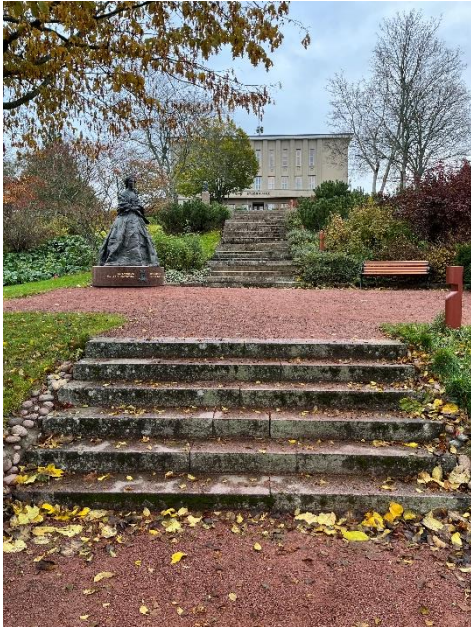
Via Parkvägen upp till norra ingången är det inte tillgängligt, det finns ett flertal trappor och inga ledstänger eller kontrastmarkeringar. Det finns en skylt mot norra entrén med stora svarta bokstäver. Därför kan den uppfattas som huvudentré om man inte är bekant med stadshuset. En mindre skylt finns också som visar var huvudentré är men det finns ingen kontrast mellan bakgrund och text.

Bild 2 av vägen genom parken till norra entrén.

- Ledstänger vid trapporna i parken som leder upp till norra entrén.
- Rampen vid entrén mot parken har för hög lutning, rampens lutning bör vara högst 4,7 grader.

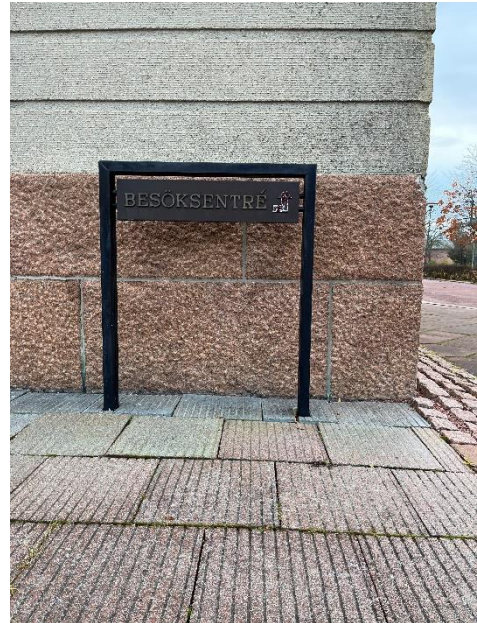
Bild 3 av infoskylten till huvudentré.

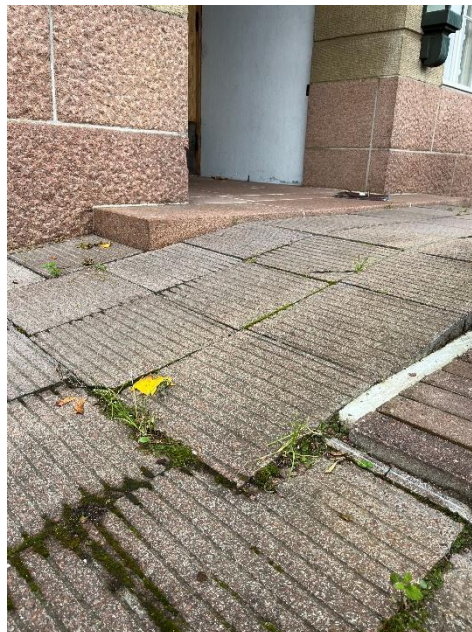
Rampen till norra ingången är 6,9 grader och det bör vara en lutning på max 4,7 grader. Det finns inte heller ett avåkningsskydd om minst 4 cm högt på rampen. Dessutom saknas en automatisk dörröppnare till den ingången och dörren är tung att öppna.

Bild 4 av ramp utanför norra entré, saknar avåkningsskydd.

- Det saknas ett avåkningsskydd på rampen.
- Dörrbredd i stadsarkitektrummet är 78 cm. Minsta dörrbredd är 80 cm.
- Det finns ett par trappsteg utan kontrastmarkering ner till stadsarkitektrummet som gör det otillgängligt.

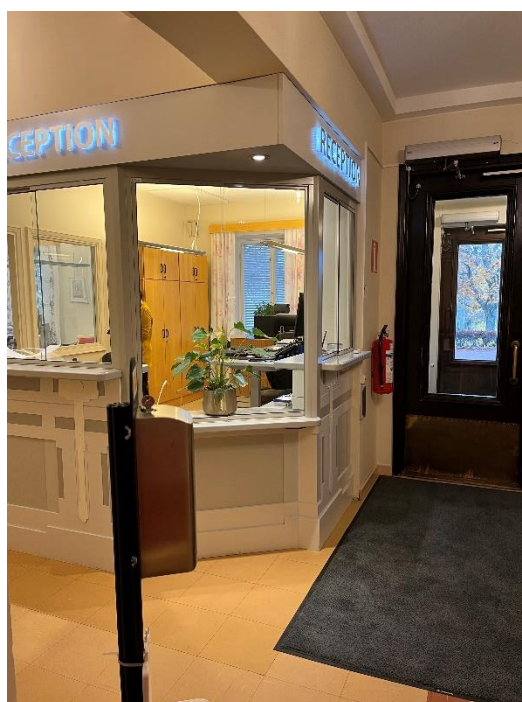
Det finns en skylt som lyser ovanför receptionen på vardera sida om disken. Med stark belysning bakifrån framträder bokstäverna bättre vilket ger texten en skuggning, annars syns texten inte så bra. Det finns inga skyltar i utrymmet, här anmäler man sitt besök och en person dyker upp för att hämta individen. Det finns teleslinga och det finns tillgång till en ringklocka. Det finns en sänkt del av receptionen som är anpassad för tillgänglighet. Rakt framför receptionen finns kapprum, tillgänglig toalett, trappor och en hiss. Dörrar till korridorerna är låsta och öppnas av receptionisten.

Bild 5 av receptionen med full belysning bakom texten.

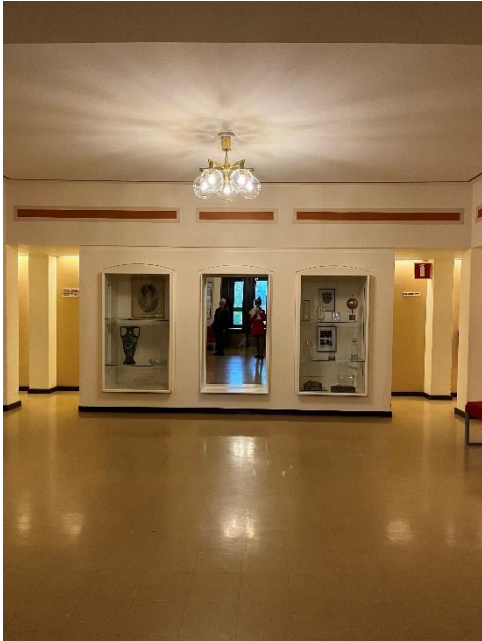
Bild 6 av skyltning tillgänglig toalett till vänster.

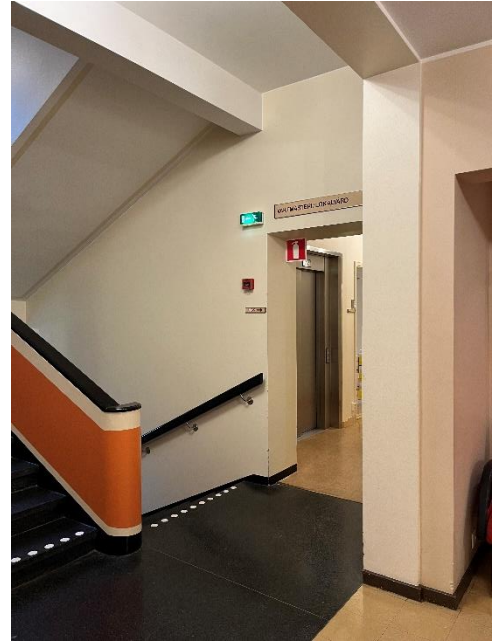
Om man går rakt fram från receptionen kommer man till ett kaprum och till den andra entrén av byggnaden, vilken är öppen vid föreställningar. Det saknas skyltning för att kunna orientera sig. Det finns ett eko i rummet och ljudnivån kan snabbt stiga. Krokarna för att hänga av sig sitter alldeles för högt. Det finns ett fåtal på lägre nivå men det är inte tillräckligt. Sittplatserna som finns i kapprummet är låga och de saknar armstöd. Det finns ett par soffor med armstöd. Det finns en skylt till hissen, se bild 7, men man måste stå vid ett visst läge för att kunna se den.

Bild 7 av Skyltning till hiss.

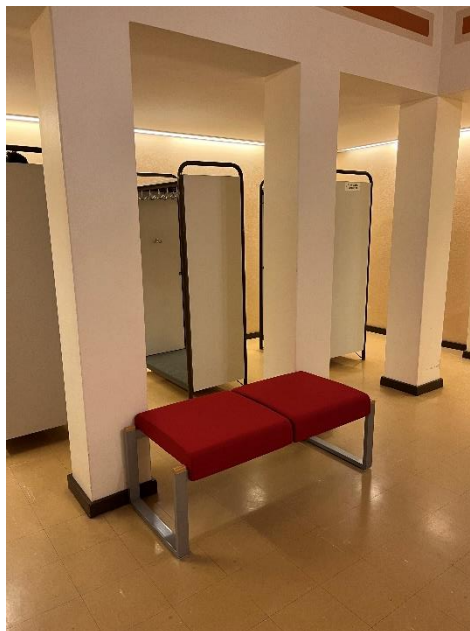
Bild 8 av sittplats utan armstöd och fåtal krokar på lägre höjd.

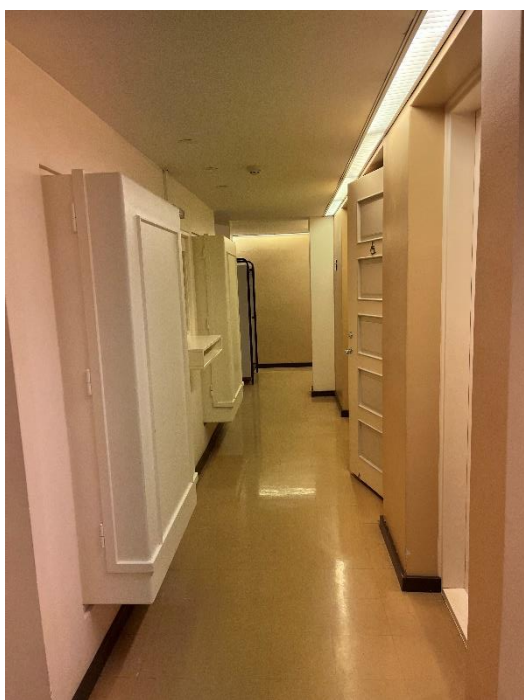
Det finns en tillgänglig toalett i hela byggnaden och den nås från kapprummet på bottenvåningen. Vändytan i korridoren utanför toaletten är 1 meter, den bör vara 1,4 meter. Det finns rester från en gammal reception som sticker ut och som skulle kunna avlägsnas för att ge mer yta i gången. Det går att komma fram till toaletten från två håll men om man kommer från den högra sidan så öppnas dörren upp mot personen där vändytan redan är liten vilket medför att man inte kan komma in. Tillträde till toaletten fås från vänstersida av korridoren där även skyltningen för toaletten finns.

Bild 9 vändyta korridor utanför toalett.

- Södra ingången har hög tröskel och trappsteg.
- Den gamla receptionsdisken tar upp mycket utrymme utanför den tillgängliga toaletten. Vi föreslår att den tas bort för större vändyta.

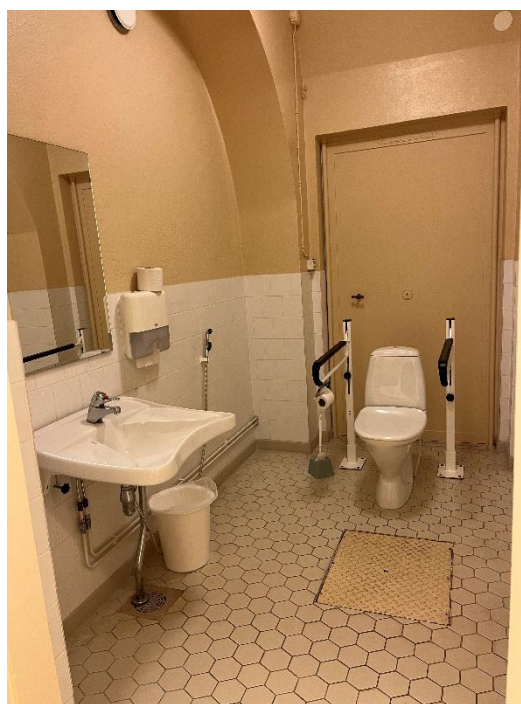
Belysningen går i gång via en sensor och dörren har engreppslås samt ett draghandtag som underlättar för stängning av dörren. Handfat och spegel sitter i lagom höjd och toaletten har armstöd på båda sidor. Det är 1,10 meter från toalettstolen till väggen och det finns gott om plats på båda sidor om toalettstolen. Bidéduschen sitter långt ifrån toalettssitsen och är svår att nå. Det finns inget larm eller larmanordning i toaletten.

Bild 10 insidan av tillgänglig toalett.

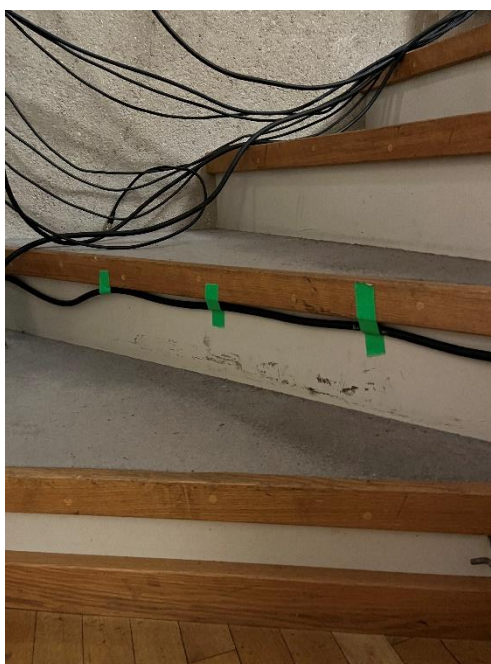
Dörrbredden in till festsalen är tillräcklig och det finns möjligheter att möblera om stolar så att personer med hjälpmedel kan sitta. Det finns trappor med en ledstång upp till scenen. Trapporna har en kant, dessa kallas för trappnos, som sticker ut vilket kan försvåra när man ska gå uppför trappan. Det finns risk att fastna och snubbla, (se bild 11). Det finns tillgång till Teleslinga i detta utrymme.

Bild 11 av trappor upp till scenen med trappnos.

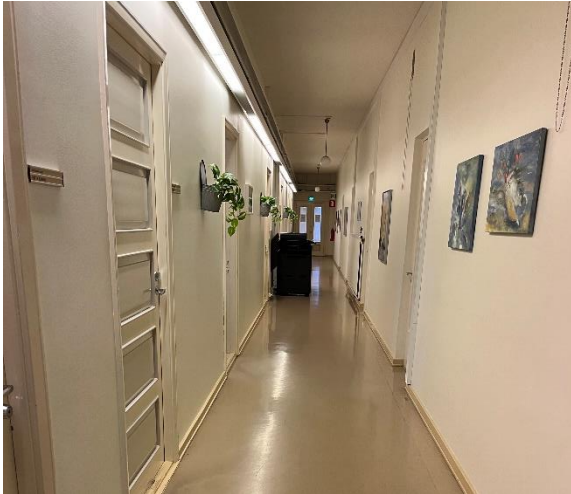
I korridoren på tredje våningen finns det gott om plats förutom en stor skrivare som tar upp mycket av gången intill ett element på den andra väggen. Där är passagebredden 78 centimeter och den bör vara minst 80 centimeter. Förslagsvis skulle skrivaren kunna flyttas till en annan plats där det inte finns något element och därmed frigöra ytan så man når den önskvärda bredden på 80 centimeter.

Bild 12 på skrivare och element i korridor på våning tre.

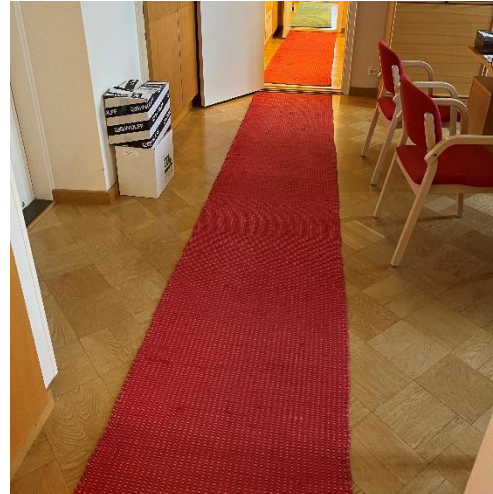
På första våningen finns tillräcklig dörrbredd för åtkomst. På våning två finns en dörr in till kontoret som är tung att öppna för hand. Dörrbredden in är 70 centimeter och den bör vara 80 centimeter. I rummet finns höj- och sänkbara skrivbord och det finns möjlighet att avskärma dagsljus. Det ligger lösa mattor på golvet som kan orsaka snubbelrisk.

Bild 13 på lösa mattor i kontoret.

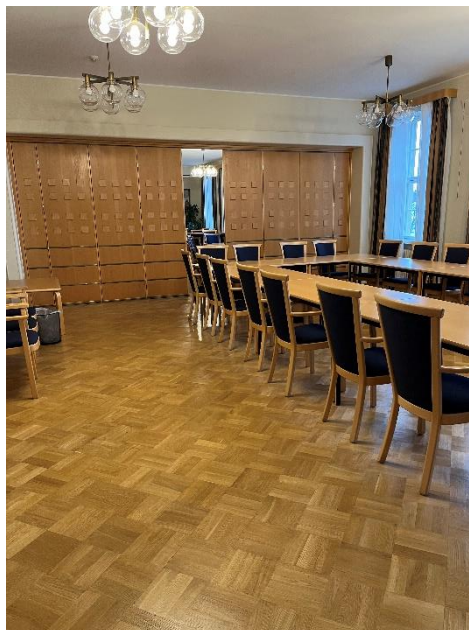
På andra våningen finns dessa foajéer och det går att öppna upp till ett enda stort rum. Här finns även möjligheter att avskärma dagsljus. Det finns ett bländande ljus i taket. I dessa rum går det att möblera om för att göra det mer tillgängligt.

Bild 14 på Norra och södra foajén.

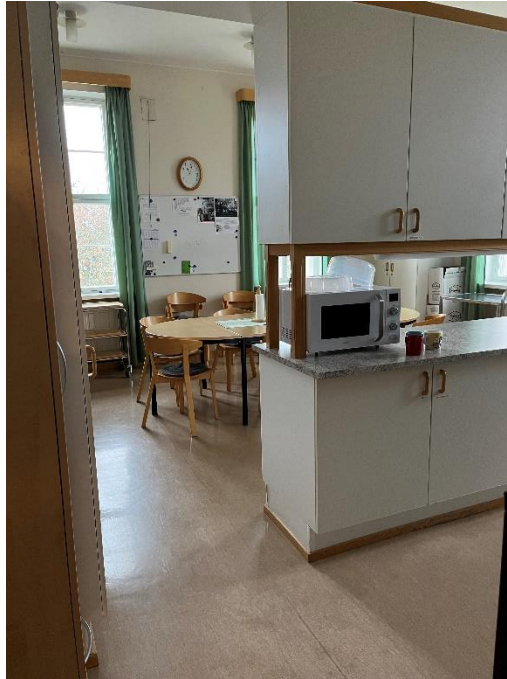
Köket är inte för allmänheten. Det finns god svängradie i rummet. Det är högt upp till skåpen och det finns inga höj- och sänkbara överskåp.

Bild 15 av köket.

- Hög- och sänkbara skåp i köket.

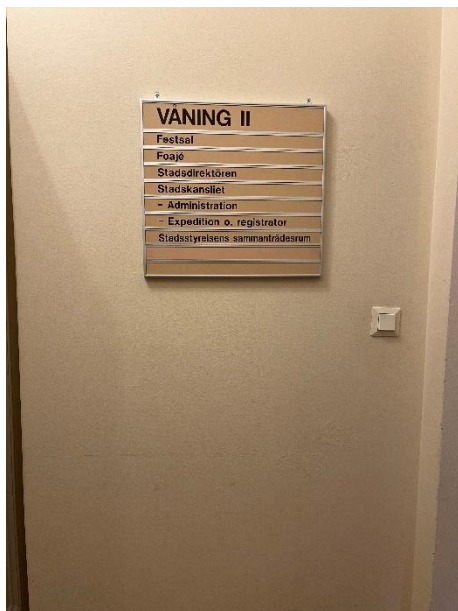
De skyltar som finns är inte lätta att se och skyltningen till alla allmänna utrymmen är bristfälliga för enkel orientering. Det är kallt på vintern i byggnaden och varmt på sommaren, ventilationen är inte så god. Ventilationen består av luckor på byggnaden som man öppnar och vintertid håller man dem stängda.

Bild 16 på skyltning våning två.

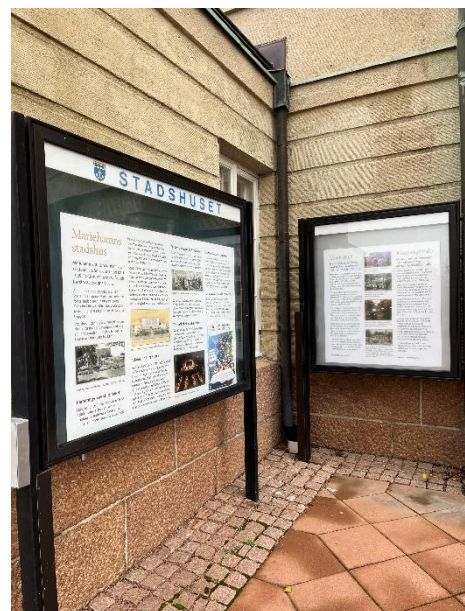
Bild 17 av skyltningar vid huvudingång.
