Tillgänglighetsinventering av kommuner

# Geta kommunkansli

Februari 2024

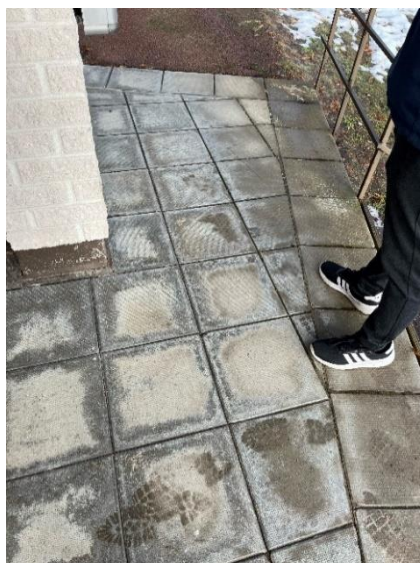
För de som behöver använda rampen blir det en längre sträcka än nödvändigt att ta sig till huvudentrén. Marken lutar åt olika håll vilket försvårar framkomligheten. Det finns även en kant mellan asfalten och rampen med en bred springa i marken vilket kan orsaka snubbelrisk.

Rampens bredd är 120 centimeter, för att vara tillgänglig bör den vara minst 130 centimeter.

Bild 1 av minsta bredden på rampen.

- Jämna marknivån vid angöringsplatsen och den tilltänkta parkeringen för de med särskilt tillstånd.
- Få bort djupa springor mellan asfalten och rampen.
- Jämna golvnivån i kansliet så att det inte finns ojämnheter i golvet.
- Avfasa trösklar högre än 2 centimeter eller installera lägre trösklar.
- Det bör finnas minst en tillgänglig toalett i kommunkansliet.
- Dörrpassagebredden till toaletterna är 60 centimeter, de bör vara minst 80 centimeter.
- Rampens bredd bör vara 130 centimeter.
- Vindfånget bör vara minst 1500 mm x 1500 mm.

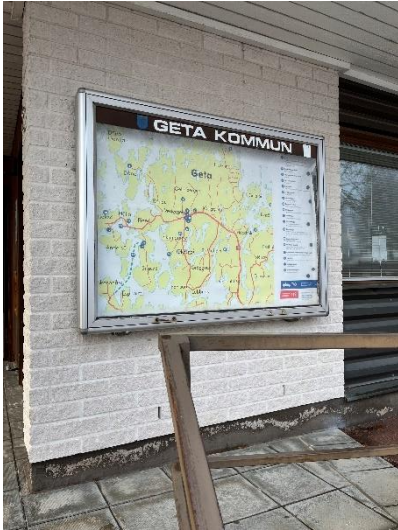
Det finns ingen enhetlig skyltning i kommunkansliet. Det finns en informationsskylt vid huvudentrén men ingen hänvisning till vilken ingång som är huvudentrén.

Bild 2 av skyltning utanför kommunkansliet.

- Enhetlig skyltning i kansliet.
- Skyltning till parkering för de med särskilt tillstånd.
- Markera marken på parkeringen för de med särskilt tillstånd.

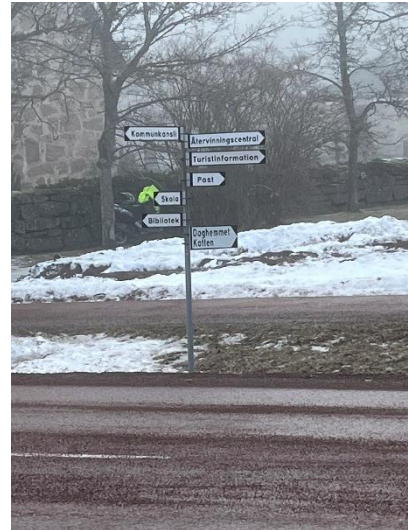
Vid huvudvägen finns det en liten skylt som hänvisar till kommunkansliet. Det saknas en markerad angöringsplats men det går att komma nära huvudentrén.

Bild 3 av skyltningen från vägen.

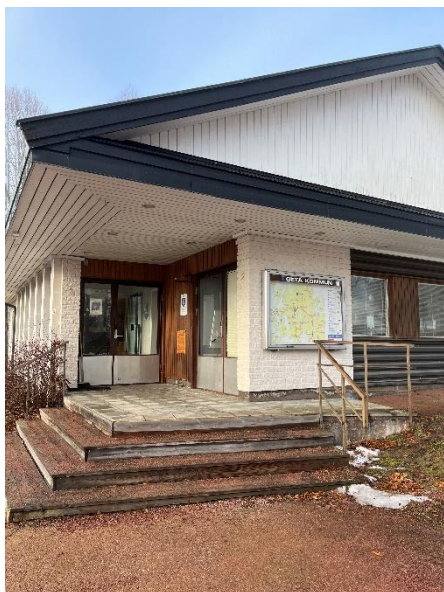
Det saknas kontrastmarkering på trappan som leder till huvudentrén och det saknas kontrastmarkering på glasytorna på huvuddörren. På nedre delen av dörren finns det ett sparkskydd som är i reflekterande metall. Det kan vara förvirrande med återspeglingar i metall.

Bild 4 av huvudingången.

- Kontrastmarkering av trappan.
- Fästa lösa mattor.
- Införskaffa jämn belysning i hela kansliet.
- Automatisk dörröppnare till huvudentrén.
- Kontrastmarkera glasytor på huvuddörren.

- Det bör finnas stolar i olika höjder i kansliet för individers olika behov.
- Skyltar kan göras tillgängliga genom att ha dem i relief.
- Sparkskyddet som finns på entrédörren bör inte vara i reflekterande metall.

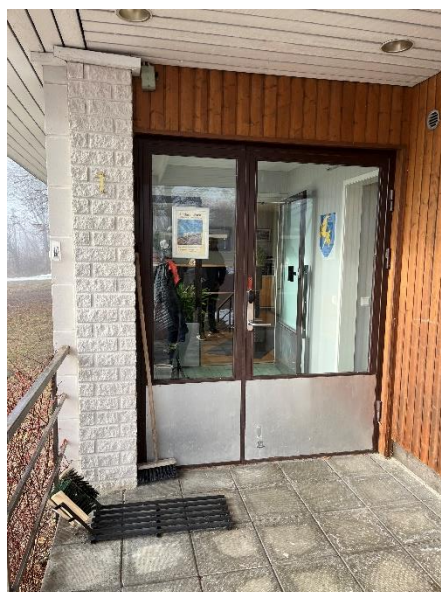
Bild 5 av dörren i anslutning till huvudentrén.

Det finns ingen automatisk dörröppnare och dörren är trög att öppna. Det bör även finnas ett avstånd på 40 centimeter mellan dörrens ytterkant och väggen.

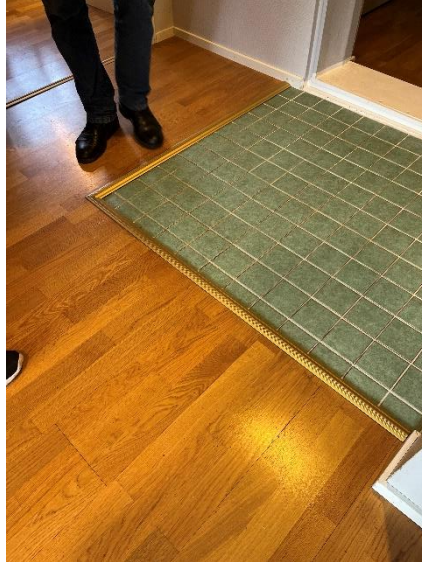
I utrymmet utanför personalrummet, den ekonomiansvarigs kontor och det gamla bankvalvet (vilken har en tröskel på 4,5 centimeter) finns det ojämnheter i golvet som kan orsaka snubbelrisk. Det finns en nedsänkt del av golvet med en höjdskillnad på 2 centimeter och golvet byter material samt färg.

Bild 6 av nivåskillnader i golvet i kansliet.

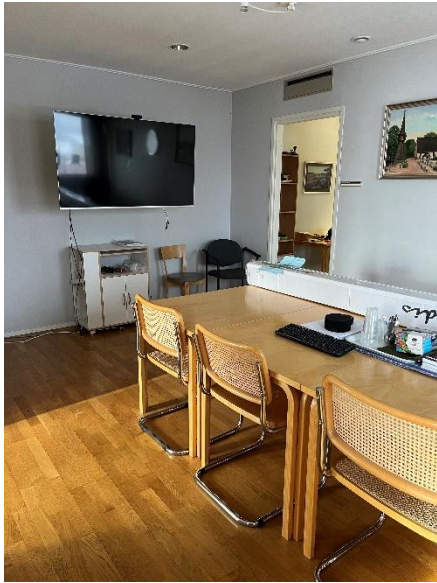
Tröskeln in till mötesrummet är 2,5 centimeter, denna bör vara högst 2 centimeter och dörrpassagebredden är 76 centimeter. Dörrpassagebredden bör vara minst 80 centimeter. Det finns persienner för att avskärma dagsljus.

Bild 7 av mötesrummet.

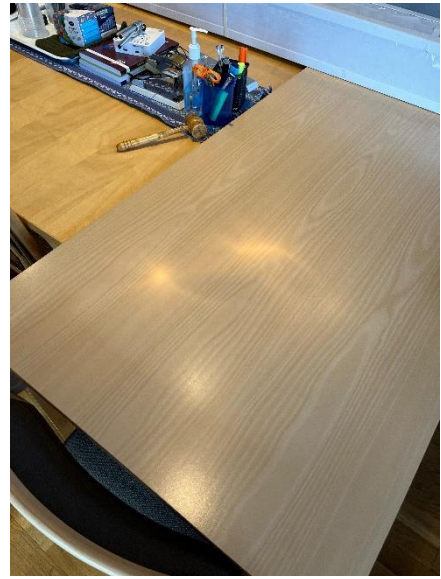
Belysningen i utrymmet är inte bra, den är ojämn och ljuset reflekteras på de ytor som finns på borden. Detta kan uppfattas som bländande.

Bild 8 av belysningens reflektioner på bordet.

- Persienner i alla kontor så att det är möjligt att avskärma dagsljus.
- Införskaffa en enhetlig belysning med ca 300 LUX för kontorsutrymmen.
- Det bör finnas tillgång till en teleslinga i receptionen och i mötesrummet.
