Tillgänglighetsinventering av kommuner

# Saltvik kommunkansli

Februari 2024

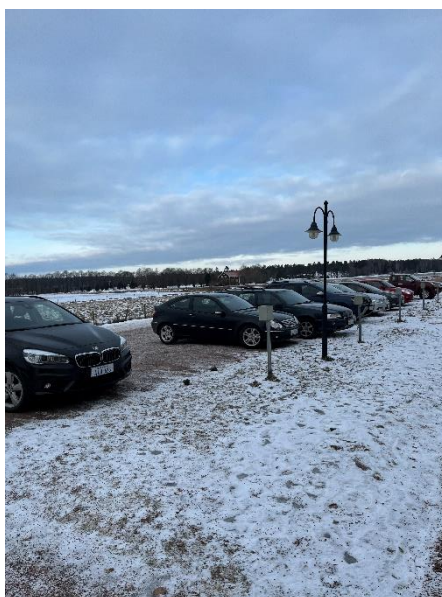
Från vägen är det skyltat till kommunkansliet och det finns en parkering utanför kansliets huvudentré. Markunderlaget är fast och jämn asfalt. Besöket gjordes under vintertid och snöröjningen från parkeringen till entrén har skötts bra. Kommunkansliet syns väl från vägen. Utanför huvudentrén finns ett entrétak som skyddar besökaren från regn och eventuellt snöras från taket på vintern.

Bild 1 av snö vid parkeringen vid kommunkansliet

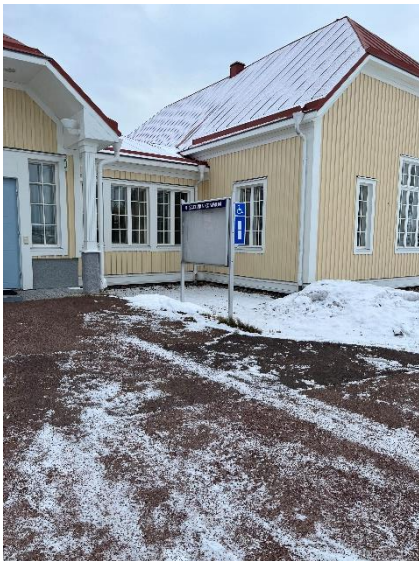
Bild 2 av parkering för de med särskilt tillstånd.

Angöringsplatsen finns precis intill entrén och det finns två parkeringar för personer med särskilt tillstånd utanför huvudentrén. På grund av väderförhållandena kunde vi inte se om parkeringsplatsen hade en markering på marken. Om det saknas en markering på asfalten rekommenderar vi att måla dit symbolen.

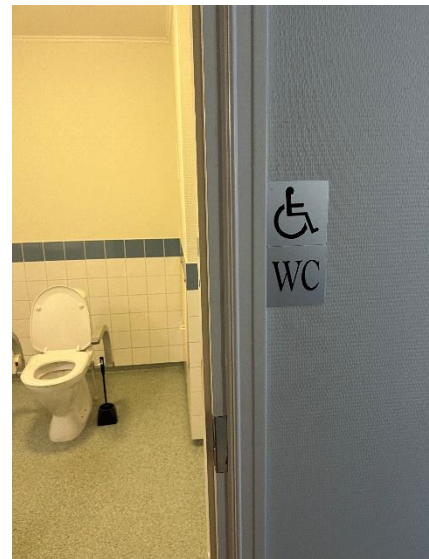
Vi rekommenderar att även placera en skylt inne i receptionen för att tydliggöra att det är en reception. Skylten till den tillgängliga toaletten sitter på höger sida av väggen och består av både en symbol och den universella texten "WC". Till varje kontor finns det skyltning men kontrasten mellan skyltarna och väggen är inte tillräcklig.

Bild 3 av skylt vid den tillgänglig toaletten.

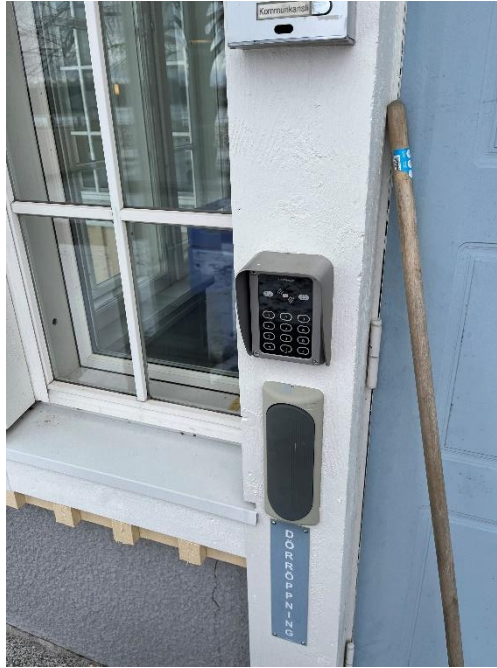
Det finns en automatisk dörröppnare på utsidan av kommunkansliet men den är inte i drift. Besökare ombeds att trycka på dörrklockan, den är placerad 150 centimeter ovan marknivå. Dörrklockan bör vara installerad på en höjd av 90 centimeter till max 110 centimeter för att vara tillgänglig. Ljudet från dörrklockan är högt och hackigt, det är svårt att uppfatta vad det är som sker.

Bild 4 av knappen besökare till kommunkansli måste nå.

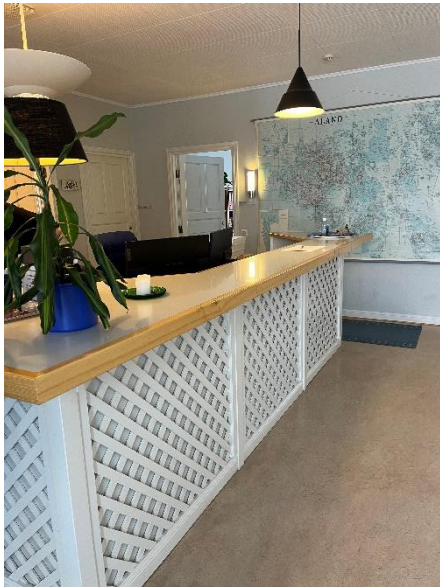
Det saknas skyltning som hänvisar till receptionen och en informationsskylt som hänvisar till de olika delarna i kommunkansliet. Receptionen är bemannad och det finns tillgång till persienner för att avskärma dagsljus. Det saknas en nedsänkt del av receptionen som är på en max höjd av 75 centimeter, för närvarande är hela disken på en höjd av 110 centimeter.

Bild 5 av receptionsdisken.

- Det bör finnas en lägre del på max höjd 75 centimeter vid receptionsdisken.

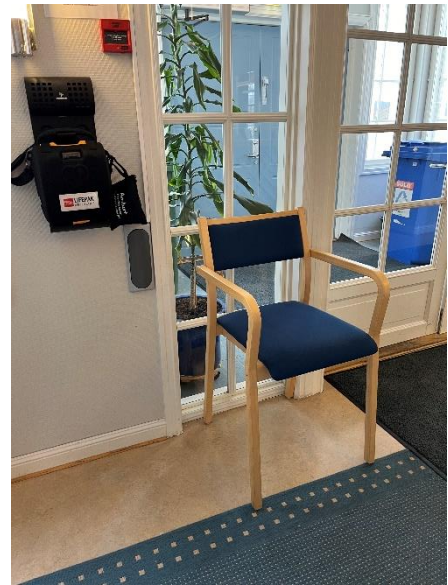
Det finns en soffa med armstöd för besökare och det finns en stol på en högre höjd för de som är i behov av att sitta högre upp.

Bild 6 av stol med högre ben vid receptionen.

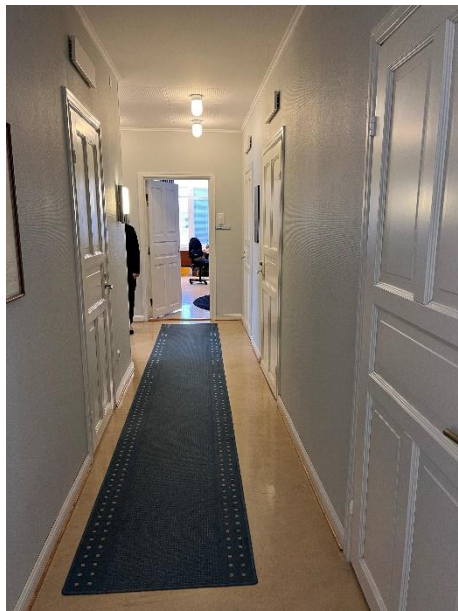
Korridorerna på nedre våningen är 130 centimeter breda och det är inom minimikraven. Det finns lösa mattor längs med korridorerna, dessa rekommenderas att fästas med gummi eller med mattej för att minska risken för att snubbla.

Bild 7 av korridor och lösa mattor.

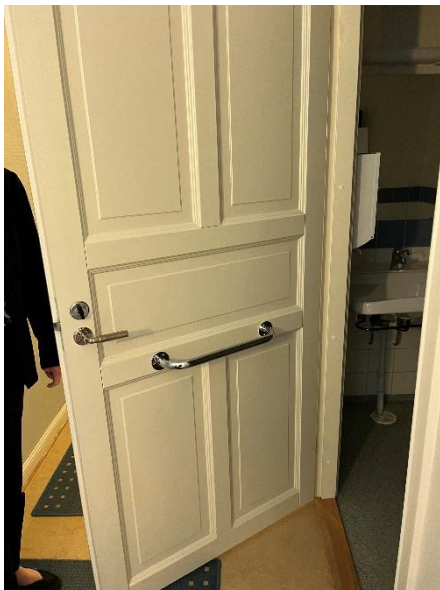
Skylten är placerad på väggen vid höger sida om dörren med både symbol och bokstäver. På dörrens insida finns det ett draghandtag installerat och handfatet är höj-och sänkbart.

Bild 8 av draghandtag vid insidan av dörren.

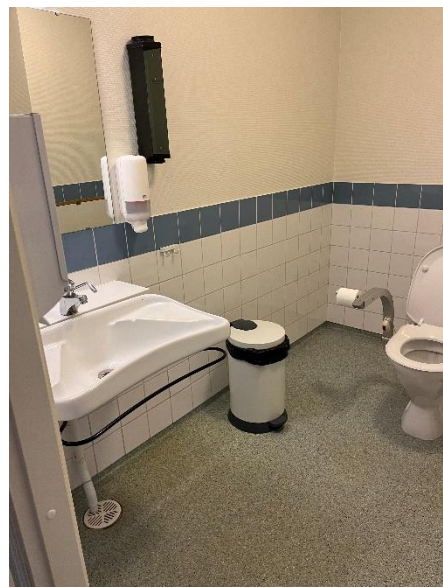
Bild 9 av höj- och sänkbart handfat i toaletten.

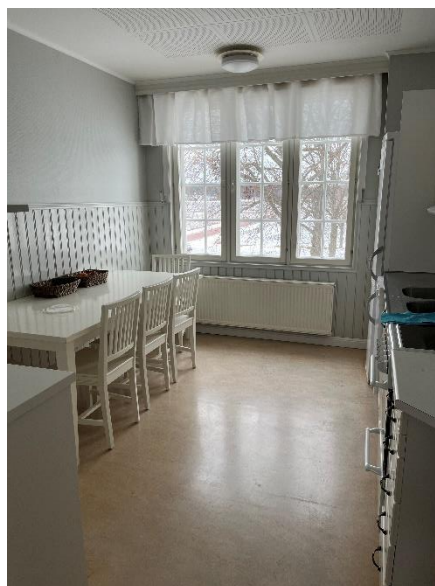
Köket ligger på övre våningen och är inte tillgängligt för alla eftersom det saknas hiss. Det finns inte tillgång till överskåp som är höj- och sänkbara i köket.

Bild 10 av köket på övervåningen.

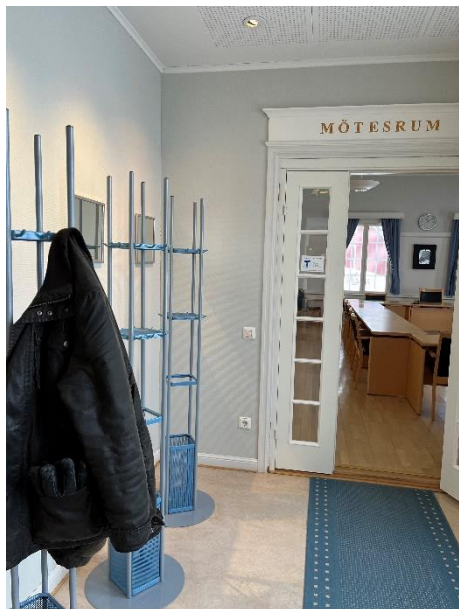
Bild 11 av klädmajorer utanför mötesrummet.

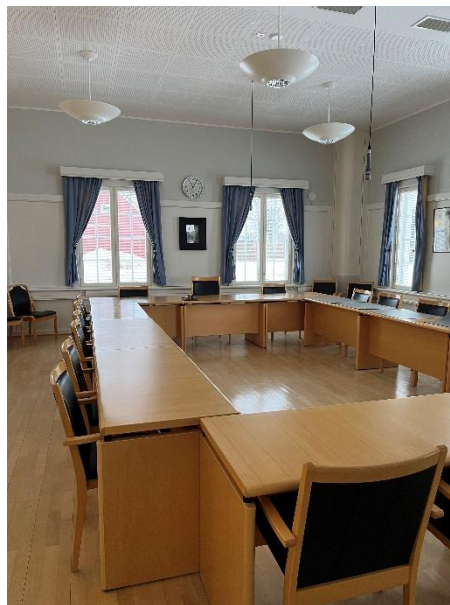
Bild 12 av mötesrummet på nedre våningen.

I mötesrummet på nedre våningen finns tillgång till en teleslinga. Utanför mötesrummet finns klädmajorer med krokar på olika höjd. Dörrpassagebredden när den ena av pardörrarna är uppställd är 68 centimeter. Minimikrav på det fria passagemåttet kan uppnås när man även öppnar upp den andra dörren. Tröskeln har en acceptabel höjd och är avfasad. Ljudmiljön är god tack vare akustikplattor och belysningen är bländfri. Det finns inga växter som kan orsaka allergi.

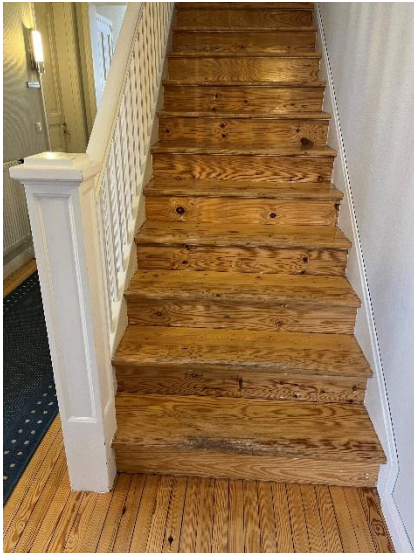
På yttersta kanten av trappstegen inomhus finns det så kallade trappnos på övre trappstegen. Dessa kan orsaka snubbelrisk och det är en fördel att undvika utstickande föremål vid trappor. Det saknas ledstänger på båda sidor av trappan. Vi rekommenderar även kontrastmarkering av alla trappsteg. Det finns även en klädhängare på övervåningen där man kan sätta krokar på en lägre nivå, 90 centimeter är en bra höjd.

Bild 13 av trappor som leder till andra våningen.

- Kontrastmarkering av första och sista trappsteget utomhus vilken leder in till en sidoentré.
- Kontrastmarkering av alla trappsteg inomhus.
- Ledstänger vid trappor bör börja 30 centimeter före och 30 centimeter efter trappans slut.
- Lösa mattor kan fästas med gummi eller mattejp.
- Det är bra om skyltarna skulle ha bättre kontrast. Idag finns det ingen skillnad på bakgrunden av skylten och färgen på väggen.
- Det är bra att skylta till receptionsdisken.
- Är även rekommenderat att det finns en T-slinga även vid receptionen.
- Toalettlocket kan kontrastmarkeras svart, då vet personer med synnedsättning om toalettlocket är öppet eller stängt.
- Det finns trappnos på trappstegenspets inomhus till andra våningen. Dessa kan orsaka snubbelrisk och de bör tas bort.

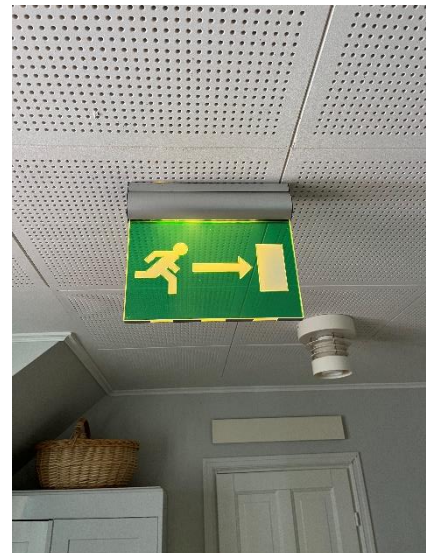
På andra våningen finns det två toaletter med dusch, ett omklädningsrum, förråd, ett kök och det äldre mötesrummet. Köket är ett vanligt kök utan höj-och sänkbara överskåp. Det är möjligt att möblera om i köket. På andra våningen är trösklarna i lagom höjd och belysningen är bländfri. Det råder god akustik på övervåningen också tack vare akustikplattorna i taket.

Bild 14 av akustikplattor i taket och utrymningsväg på övre våningen.
