FÖGLÖ GRUNDSKOLA

En kartläggning av tillgängligheten

Funktionsrätt "Ett Åland för alla"
Åland

ALEXANDRA GAMBA
Funktionsrätt Åland 2024

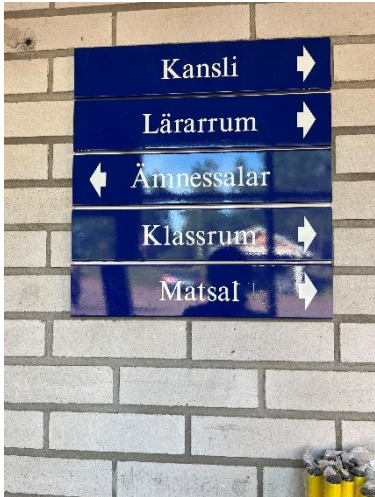
Inne i skolan finns det skyltar som inte längre är aktuella. Detta beror på att salar har flyttats och vissa utrymmen inte längre är tillgängliga på grund av mikrober. Utseendet på skyltarna i

Bild av skyltar som inte stämmer längre.

Det är en enkel åtgärd att uppdatera skyltarna inom snar framtid. Om framtida renoveringar eller nybyggnationer av skolan sker är det viktigt att skyltarna är enhetliga. Skyltarna ska vara logiska och enkla att förstå. Den nuvarande designen kan var en bra utgångspunkt för nya skyltar.

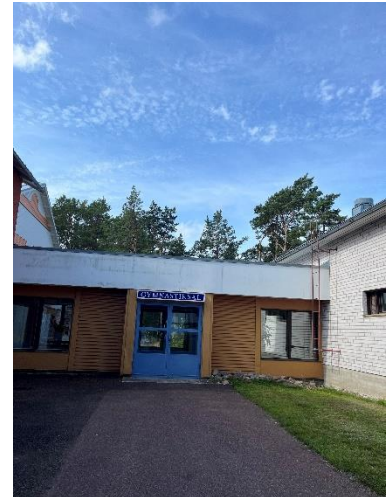
Vid huvudentrén finns det en stor skylt som anger att det är Föglös skola. En skylt som hänvisar till gymnastiksalen leder till en annan ingång. Kontrasten mellan text och bakgrund är acceptabel, typsnittet är lättläst och storleken är god.

Bild av skylten som leder till gymnastiksalen.

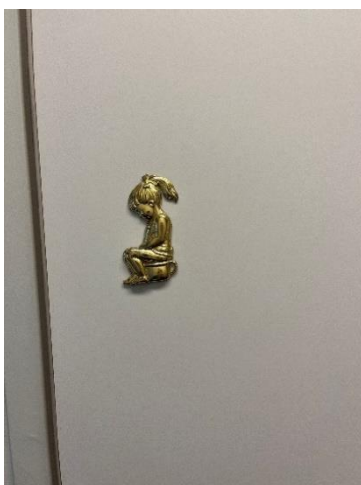
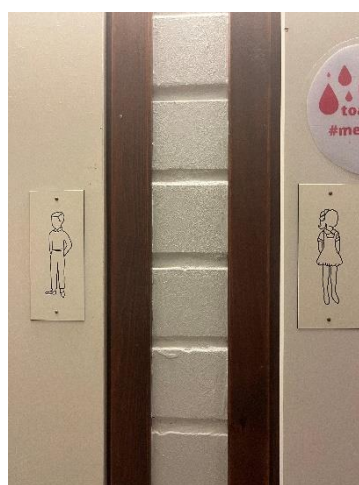
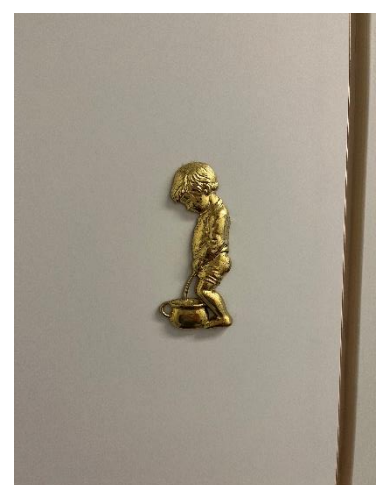
Skolans toaletter och omklädningsrum är könsuppdelade och med stereotypiska symboler vilket kan vara problematiskt för transpersoner och icke-binära personer. En lösning skulle kunna vara att införa könsneutrala toaletter och att inrätta ett enskilt omklädningsrum. Alternativt bör framtida byggprojekt överväga att inkludera könsneutrala toaletter och omklädningsrum för att undvika diskriminering.

Bild av en flicktoalett.

Könsuppdelade toaletter.

Bild av en pojktoalett.

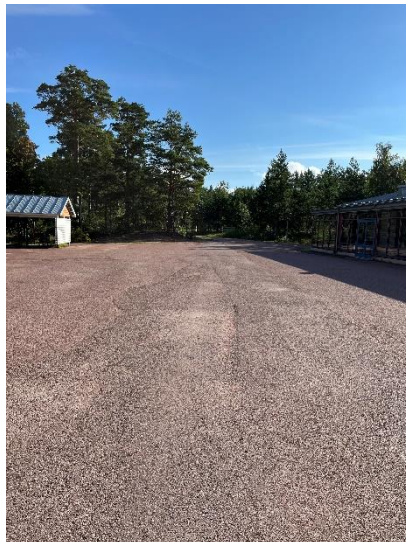
Det finns ett flera parkeringsplatser men ingen markerad plats för personer med särskilt tillstånd. Vi rekommenderar att det finns minst en parkeringsplats för de med särskilt tillstånd per femtio platser. Om antalet platser överskrider femtio bör det finnas fler särskilt anpassade parkeringsplatser för de med särskilt tillstånd.

Bild av angöringsplatsen utanför huvudentrén.

Parkeringsplatsen ska finnas inom 25 meter från huvudingången, vara markerad med den internationella rullstolssymbolen och ha en tydlig markering på asfalten. Det är också viktigt att tänka på att skylten även ska vara synlig vintertid.

Parkeringsplatsen bör ha en bredd på minst 3,6 meter och en längd på 5 meter. Vid platsen ska det finnas eluttag för bilvärmare.

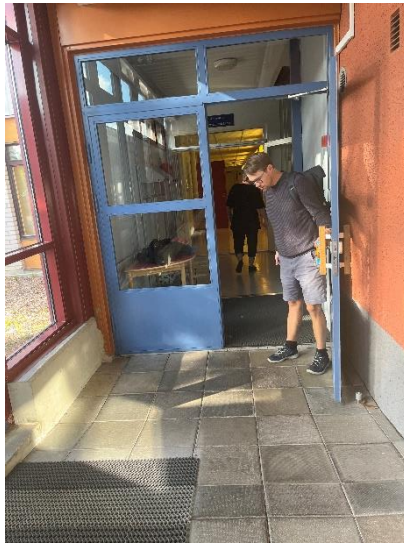
Kontrastmarkering av entrédörren och den omgivande fasaden bör vara i olika nyanser. I dagsläget är dörrkarmen blå och omgiven av en röd färg på den yttre väggen vilket inte ger tillräcklig kontrast. Huvudingången är en inglasad korridor.

Bild av kontraster och glasdörrar.

Det finns ingen taksärm vid entrén som skyddar mot olika väderförhållanden. Om en automatisk dörröppnare installeras bör knappen placeras på en höjd av 90–110 centimeter och 40 centimeter från närmaste hörn om det finns ett. Det är bra om knappen sticker ut genom en avskiljande färg från omgivningen. Dörren bör hållas upp i minst 25 sekunder. Anledningen till vår rekommendation av en automatisk dörröppnare är för att dörren är för tung för att alla ska kunna använda den självständigt.

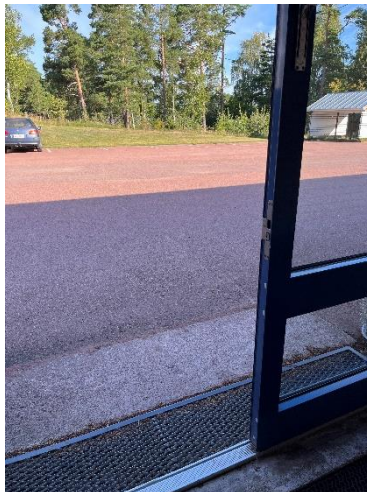
Bild av entrédörren

Dörren är tung att öppna och det finns ingen automatisk dörröppnare. Detta innebär att en person med en funktionsnedsättning inte kan ta sig in självständigt i skolan. Tröskeln är hög,

7,5 centimeter och bör inte vara högre än 2 centimeter. Det vore bra om den avfasades eller om det fanns en ramp även om ingången är på marknivå.

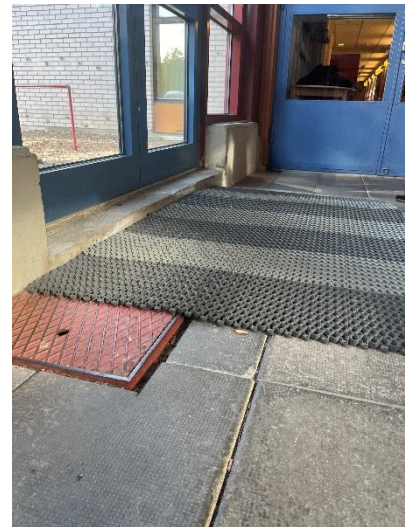
Marken består av markplattor som rör sig med tiden och det skapar ojämnheter i golvet. Utöver dessa ojämnheter fanns det även brunnslöck som skapade upphöjningar. En matta låg över ojämnheterna vilket ledde till att det ökade snubbelrisken genom att fastna foten lätt kunde fastna under mattan. Gliporna mellan markplattorna och en brunn överskrider 5 millimeter. Det innebär att det krävs en åtgärd här för att minska nivåskillnaden.

Bild av en av flera snubbelrisker.

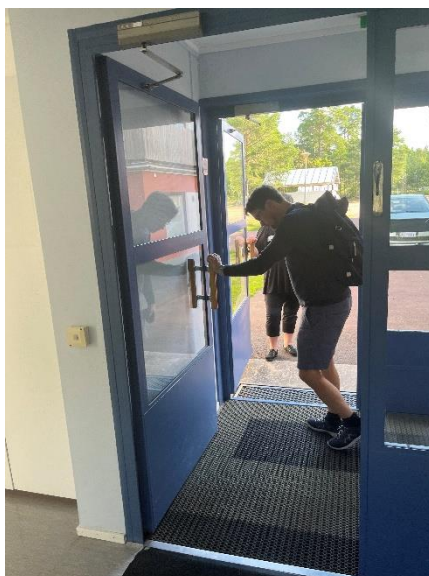
Det andra vindfånget vid gymnastiksalens entré som leder ut till parkeringen har för liten fri yta för personer med hjulförsedd hjälpmedel. Den fria vändytan i diameter är 142 centimeter. Här saknas också en automatisk dörröppnare och man måste igenom två dörrar. Det innebär att man inte kan använda den här entrén/utgången heller självständigt. Dessutom behöver det finnas två personer som kan hålla upp dörrarna som leder ut ur byggnaden.

Bild av två personer som krävs för att hålla upp dörrar till gymnastikhallens ingång.

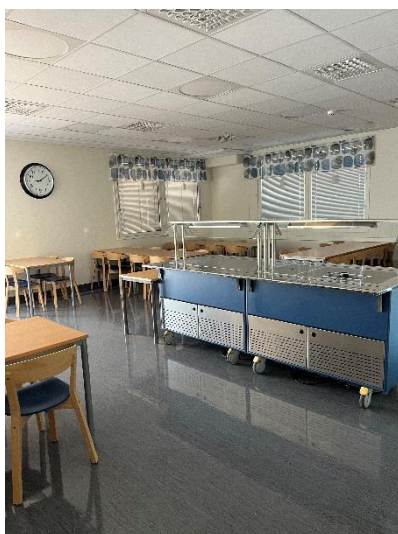
Bild av matsalen.

Det finns goda möjligheter att avskärma dagsljuset med persienner i matsalen. Ljudnivån i matsalen kan bli väldigt hög så det bör finnas ljudabsorberande material. Förbundet kan låna ut ett ljudöra vid behov. Det finns akustikplattor i taket men det blir ändå för högt ljud i matsalen.

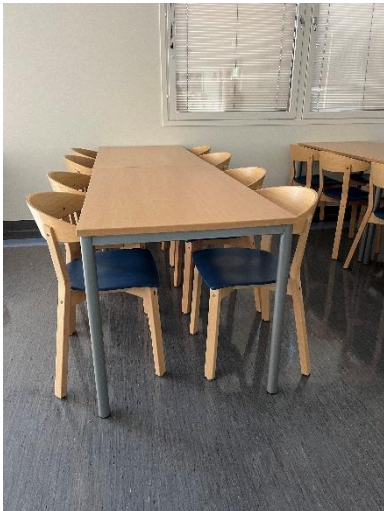
Alla sittplatser är i samma höjd och stolarna är utformade utan armstöd för att lätt kunna hängas upp. Det underlättar städningen. Stolarna är stabila och de har lite skydd under för att minska ljudet när de dras mot golvet. För personer med hörselnedsättningar kan det vara ett problem. För att förbättra ljudmiljön kan tjockare filttyger limmas fast på stolar och inredning som orsakar oljud.

Bild av sittplatserna i matsalen.

Det rekommenderas att det finns sittplatser i olika nivåer och höjder. Detta är för att individers behov av sittposition varierar.

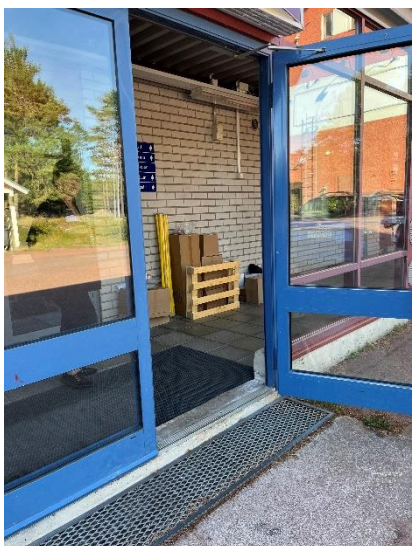
Korridoren som är ansluten till den första entrén är fylld med föremål på golvet. Det tar upp den fria ytan och gör korridoren mindre. Snubbelrisken ökar också avsevärt om det ligger kvar. Jag noterar det i rapporten eftersom bredden och ytor är viktiga inom tillgänglighet. De här föremålen flyttas innan skoleleverna börjar. Dagsljusinsläppet är gott och det finns även elbelysning.

Bild av korridoren vid entrén.

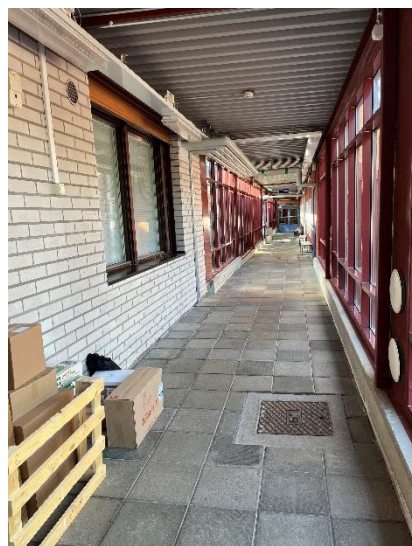
Bild av korridor och kollisionsrisker.

Skolan har många inglasade rutor och vissa har vanligt glas. På offentliga platser där barn rör sig bör glaset vara förstärkt och glaset får gärna vara kontrastmarkerad även för personer med synnedsättningar. Ur en säkerhetsynpunkt bör man utlämna glas i dörrar eftersom barn kan leka och jaga varandra vilket resulterar i ett hårdare handlag med dörrarna.

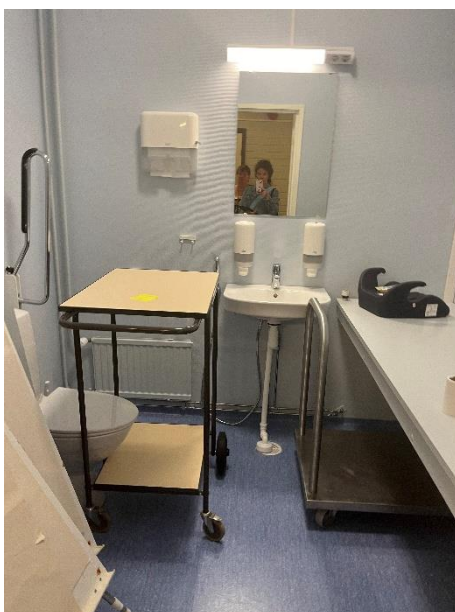
Det finns en tillgänglig toalett på bottenvåningen nära lärarrummet. I dagsläget används den som förvaringsutrymme vilket gör att vi inte kan kartlägga hur användbar den är ur tillgänglighetssynpunkt. Enligt kriterierna bör det finnas minst en tillgänglig toalett.

Bild av tillgänglig toalett.

Vid utformning av en tillgänglig toalett bör man tänka på det fria utrymmet framför toaletten och dess yta är minst 150 centimeter x 150 centimeter. Detta möjliggör för personer med hjulförsedda hjälpmedel att vända. På dörren ska det finnas ett draghandtag som är minst 60 centimeter och ett lås som kan låsas med en hand. Draghandtaget ska vara monterad på en höjd av 80 centimeter från golvet.

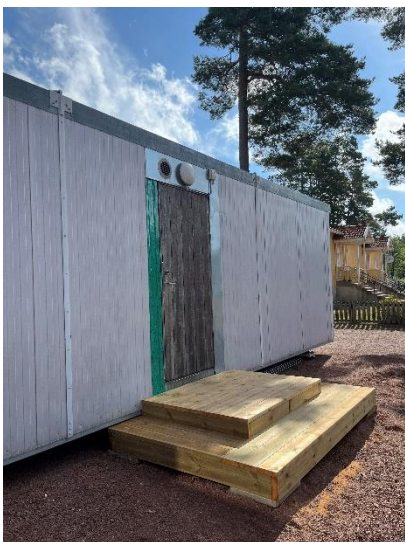
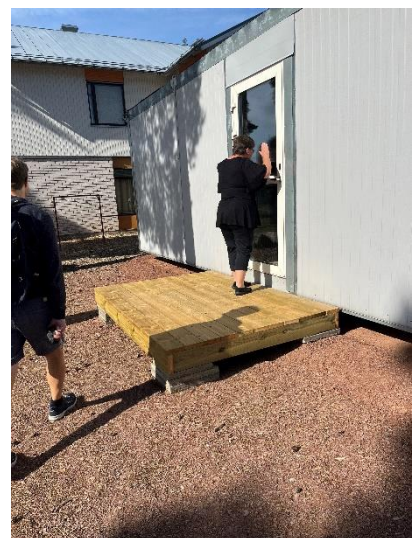
Bild av 1 av 2 baracker.

Bild av andra baracken.

Som ni ser enligt bilderna ovanför är inte ingångarna till barackerna tillgänglighetsanpassade. Nivåskillnaden mellan marknivån och golvnivån till baracken är hög. Det saknas ledstänger, kontrastmarkeringar och avsaknad av ramper.

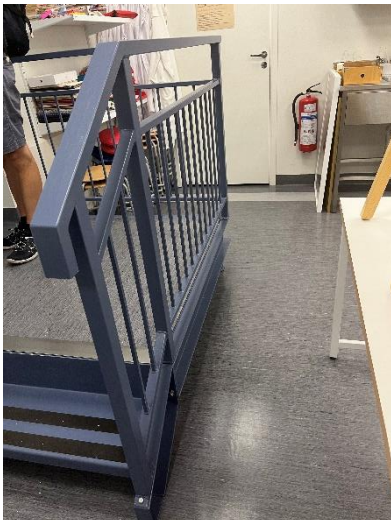
Vi granskade fysik- och kemirummet. Dörrbredden uppnådde inte minimimåttet av 85 centimeter utan den var 78 centimeter när dörren stod helt öppen. Dörren är tung att öppna och öppnas ut mot korridoren vilket kan orsaka en kollisionsrisk. Det fanns en udda nivåskillnad här som lösts med en trappa på några få trappsteg.

Bild av trappor till fysik- och kemisalen.

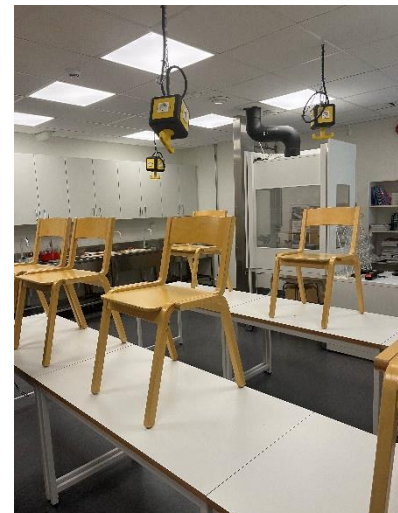
Bild av utrymmet i fysik- och kemisalen.

Fysik- och kemirummet är litet och det finns ingen sittplats för den undervisande läraren. Eleverna sitter vid bord och stolar som har ryggstöd. Eftersom utrymmet är så litet är det svårt för läraren att se vad eleverna gör. Detta gäller speciellt när de står vid handfaten efter lektionen för att göra sig av med ämnen och avfall. Det är farligt för att den undervisande läraren inte kan se vad som försiggår där och det kan lätt ske katastrofer med ämnen och kombinationer.

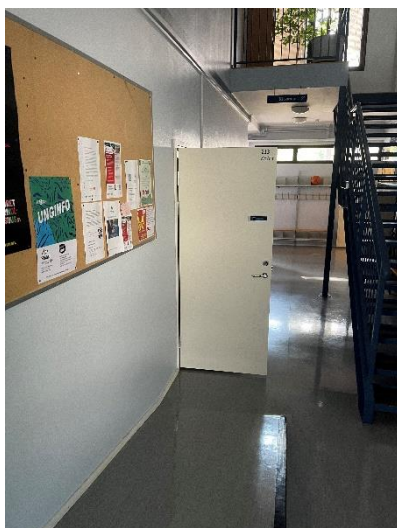
Utanför dörren till fysik- och kemirummet finns en korridor och dörren öppnas utåt mot korridoren. Eftersom dörren inte är inglasad är det omöjligt att se om elever rör sig utanför dörren vilket orsakar en stor risk för kollisioner. Det är fullt möjligt att en elev kan få dörren på sig när lektionen är slut och alla har bråttom ut på rast eller till nästa lektion.

Bild av dörren som öppnas mot korridoren.

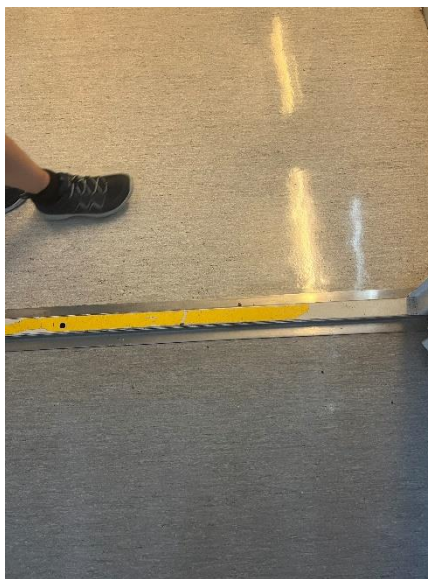
Dörren mellan korridoren och lärarrummet kan vid behov avskiljas med en branddörr. Tröskeln är 3 centimeter hög och bör kontrastmarkeras med en färg som skiljer sig tydligt från golvet.

Bild av hög tröskel som bör kontrastmarkeras.

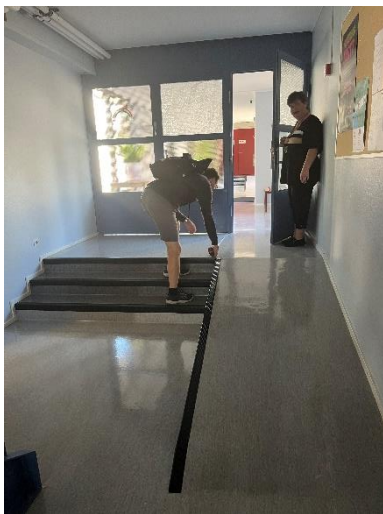
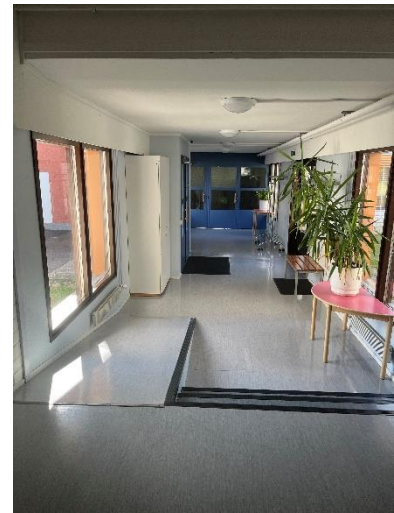
Det ska inte finnas hinder i förbindelseleden men i en av ramperna fanns ett element på väggen och en garderob som tog upp den fria vändytan. Rampernas bredd är 103 centimeter vilket är alldeles för smalt. Den fria bredden på rampen bör vara minst 130 centimeter.

Bild av första rampen.

Bild av andra rampen.

Före rampens början och slut ska det finnas kontrastmarkeringar som varnar för nivåskillnader vilket saknas idag. Rampens lutning är för hög, den är 11 procent. Lutningen bör vara som högst 8,3 procent men får gärna ha en mindre lutning som är 2,86 procent. Det finns inget avåkningsskydd som hindrar personer med hjulförsedda hjälpmedel från att köra av rampen.

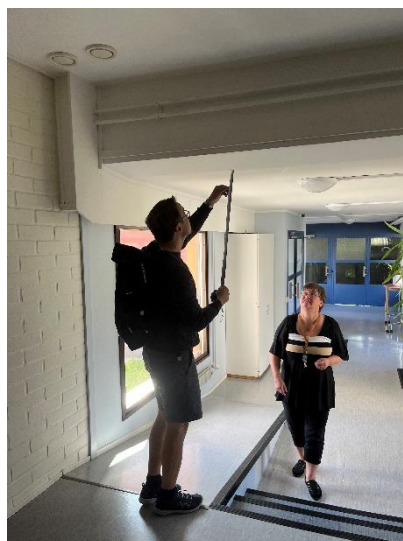
Taket vid den andra rampen är lågt. Det är 203 centimeter från golvnivån, utskjutande föremål bör vara på en höjd av 220 centimeter. Detta är ur en säkerhetsaspekt så att ingen kolliderar med taket.

Bild av takhöjden vid rampens början.

- Golvet sviktar på andra våningen och behöver åtgärdas.
- Rusta upp pingisrummet.
- Höja den utskjutande takdelen vid toppen av rampen utanför gymnastiksalen.

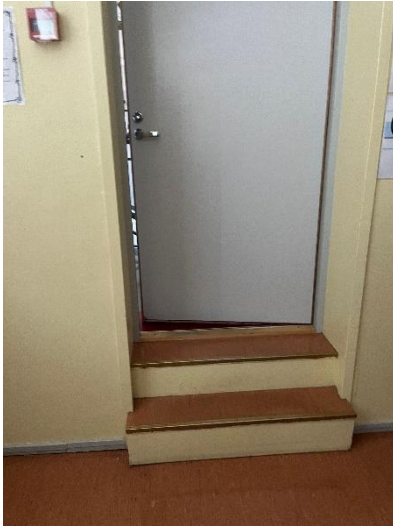
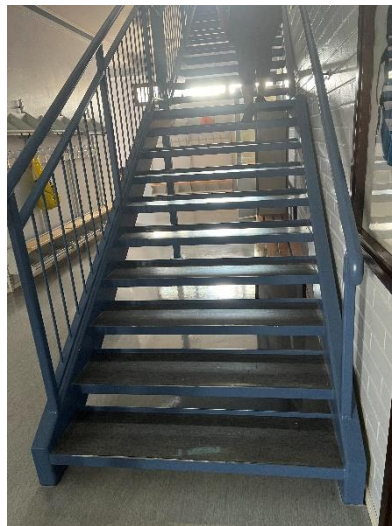
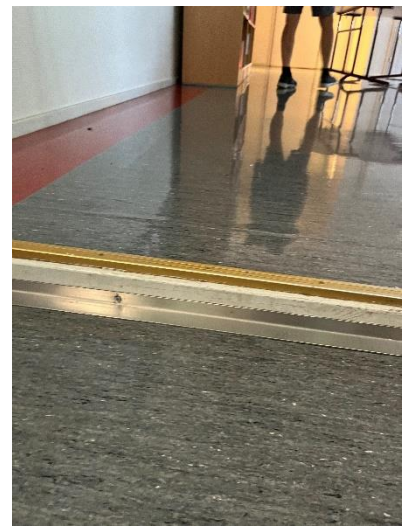
De rum som har ett par trappsteg har halkskydd på stegen. Samtliga nivåskillnader och trappsteg behöver kontrastmarkeras. Enligt miljöministeriets förordning bör varje trappsteg kontrastmarkeras. Det finns ledstänger på vissa ställen men de är inte tillräckligt väl utformade för att räknas som tillgängliga.

Bild av trappsteg som finns överallt i skolan.

Bild av trappor.

Bild av nivåskillnad andra våningen.

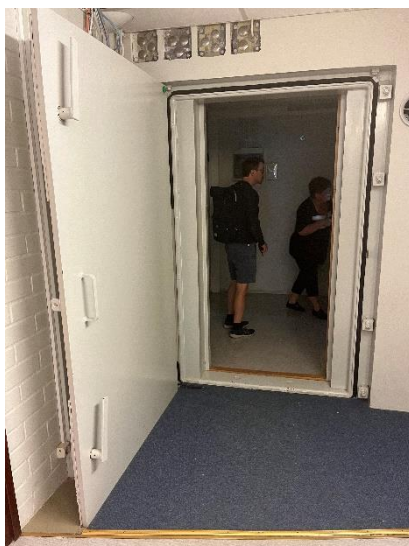
Bild av dörren till bombskyddet.

Om en nödsituation uppstår behöver utrymmet kunna tömmas snabbt och enkelt. Inom två dygn ska rummet vara tomt på de saker som finns där som tidigare angivet i rapporten.

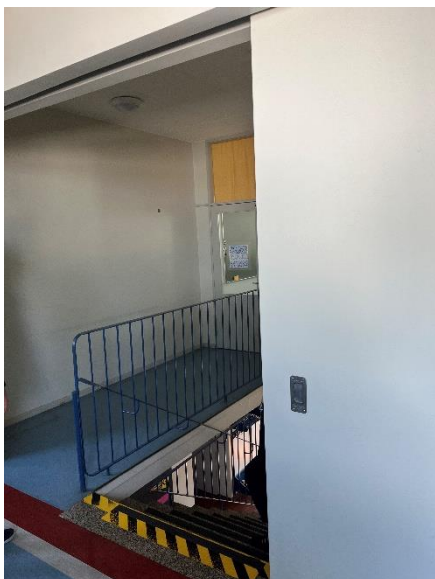
På andra våningen finns det en branddörr som stänger av ett litet klassrum från trapphuset. Utrymningsvägen för eleverna som sitter i det lilla klassrummet är antingen genom fönstret eller genom att hoppa över staketet ner till trappan. Vi anser inte att det är en smidig och enkel utrymningsplan.

Bild av branddörren andra våningen.
