# Tillgänglighetsinventering av Föglö Grundskola

2024

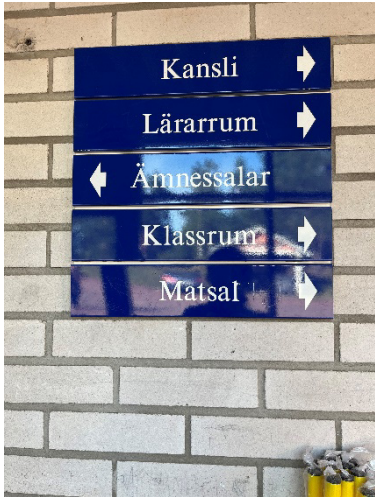
Inne i skolan finns det skyltar som inte längre är aktuella. Detta beror på att salar har flyttats och vissa utrymmen inte längre är tillgängliga på grund av mikrober. Utseendet på skyltarna i

Bild av skyltar som inte stämmer längre.

Det är en enkel åtgärd att uppdatera skyltarna inom snar framtid. Om framtida renoveringar eller nybyggnationer av skolan sker är det viktigt att skyltarna är enhetliga. Skyltarna ska vara logiska och enkla att förstå. Den nuvarande designen kan var en bra utgångspunkt för nya skyltar.

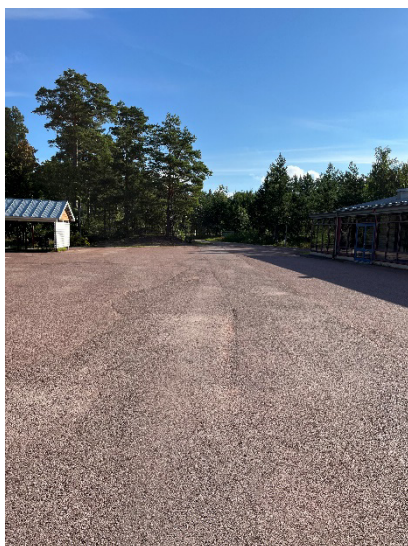
Det finns ett flera parkeringsplatser men ingen markerad plats för personer med särskilt tillstånd. Vi rekommenderar att det finns minst en parkeringsplats för de med särskilt tillstånd per femtio platser. Om antalet platser överskrider femtio bör det finnas fler särskilt anpassade parkeringsplatser för de med särskilt tillstånd.

Bild av angöringsplatsen utanför huvudentrén.

Parkeringsplatsen ska finnas inom 25 meter från huvudingången, vara markerad med den internationella rullstolssymbolen och ha en tydlig markering på asfalten. Det är också viktigt att tänka på att skylten även ska vara synlig vintertid.

Parkeringsplatsen bör ha en bredd på minst 3,6 meter och en längd på 5 meter. Vid platsen ska det finnas eluttag för bilvärmare.

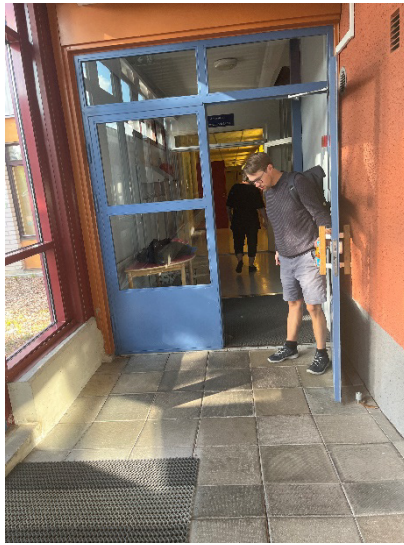
Kontrastmarkering av entrédörren och den omgivande fasaden bör vara i olika nyanser. I dagsläget är dörrkarmen blå och omgiven av en röd färg på den yttre väggen vilket inte ger tillräcklig kontrast. Huvudingången är en inglasad korridor.

Bild av kontraster och glasdörrar.

Det finns ingen taksärm vid entrén som skyddar mot olika väderförhållanden. Om en automatisk dörröppnare installeras bör knappen placeras på en höjd av 90–110 centimeter och 40 centimeter från närmaste hörn om det finns ett. Det är bra om knappen sticker ut genom en avskiljande färg från omgivningen. Dörren bör hållas upp i minst 25 sekunder. Anledningen till vår rekommendation av en automatisk dörröppnare är för att dörren är för tung för att alla ska kunna använda den självständigt.

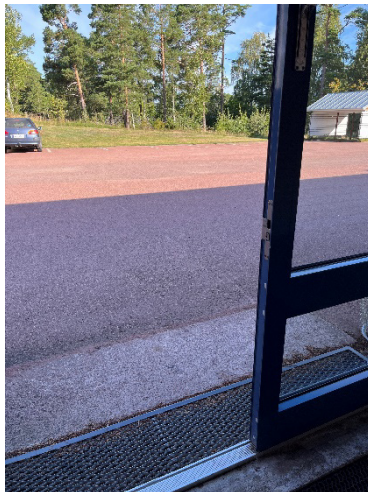
Dörren är tung att öppna och det finns ingen automatisk dörröppnare. Detta innebär att en person med en funktionsnedsättning inte kan ta sig in självständigt i skolan. Tröskeln är hög,

Bild av entrédörren

7,5 centimeter och bör inte vara högre än 2 centimeter. Det vore bra om den avfasades eller om det fanns en ramp även om ingången är på marknivå.

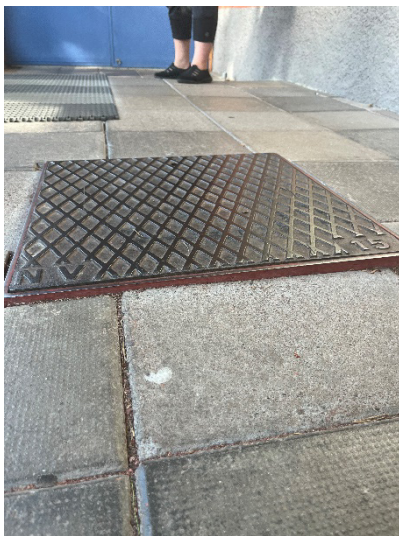
Marken består av markplattor som rör sig med tiden och det skapar ojämnheter i golvet. Utöver dessa ojämnheter fanns det även brunnslöck som skapade upphöjningar. En matta låg över ojämnheterna vilket ledde till att det ökade snubbelrisken genom att fastna foten lätt kunde fastna under mattan. Gliporna mellan markplattorna och en brunn överskrider 5 millimeter. Det innebär att det krävs en åtgärd här för att minska nivåskillnaden.

Bild av korridoren i vindfånget.

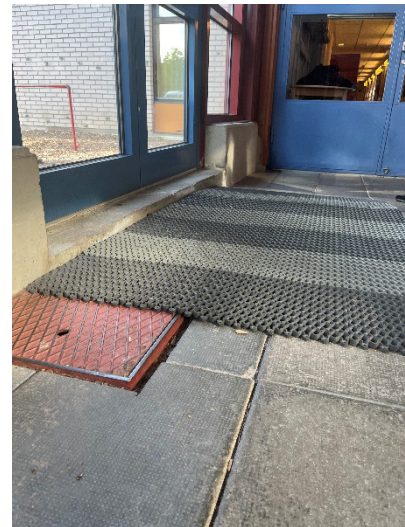
Bild av en av flera snubbelrisker.

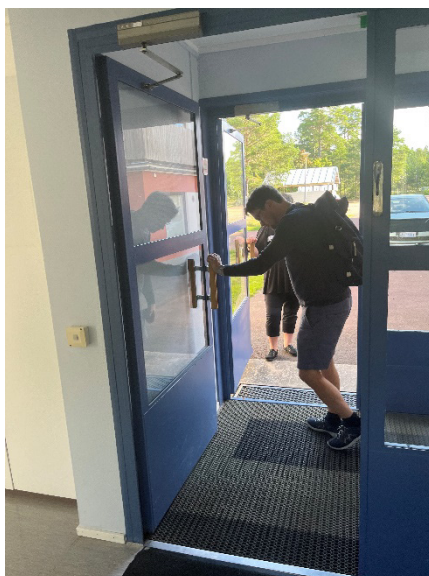
Det andra vindfånget vid gymnastiksalens entré som leder ut till parkeringen har för liten fri yta för personer med hjulförsedd hjälpmedel. Den fria vändytan i diameter är 142 centimeter. Här saknas också en automatisk dörröppnare och man måste igenom två dörrar. Det innebär att man inte kan använda den här entrén/utgången heller självständigt. Dessutom behöver det finnas två personer som kan hålla upp dörrarna som leder ut ur byggnaden.

Bild av två personer som krävs för att hålla upp dörrar till gymnastikhallens ingång.

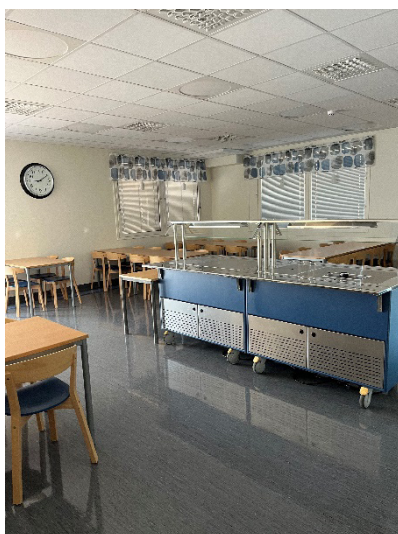
Det finns goda möjligheter att avskärma dagsljuset med persienner i matsalen. Ljudnivån i matsalen kan bli väldigt hög så det bör finnas ljudabsorberande material. Förbundet kan låna ut ett ljudöra vid behov. Det finns akustikplattor i taket men det blir ändå för högt ljud i matsalen.

Bild av matsalen.

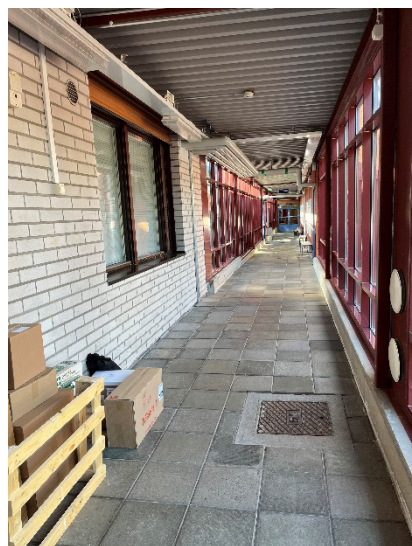
Korridoren som är ansluten till den första entrén är fylld med föremål på golvet. Det tar upp den fria ytan och gör korridoren mindre. Snubbelrisken ökar också avsevärt om det ligger kvar. Jag noterar det i rapporten eftersom bredden och ytor är viktiga inom tillgänglighet. De här föremålen flyttas innan skoleleverna börjar. Dagsljusinsläppet är gott och det finns även elbelysning.

Bild av korridor och kollisionsrisker.

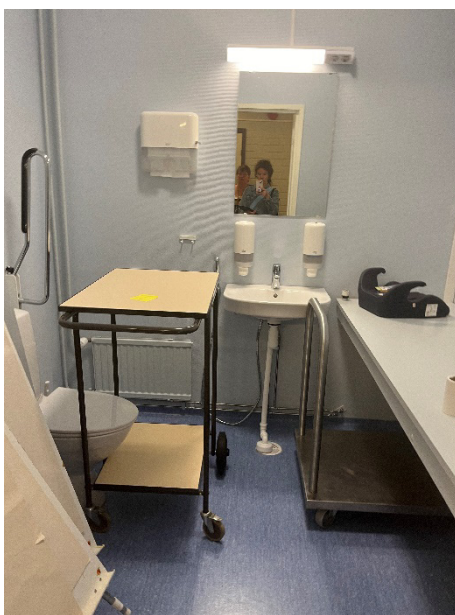
Det finns en tillgänglig toalett på bottenvåningen nära lärarrummet. I dagsläget används den som förvaringsutrymme vilket gör att vi inte kan kartlägga hur användbar den är ur tillgänglighetssynpunkt. Enligt kriterierna bör det finnas minst en tillgänglig toalett.

Bild av tillgänglig toalett.

Vid utformning av en tillgänglig toalett bör man tänka på det fria utrymmet framför toaletten och dess yta är minst 150 centimeter x 150 centimeter. Detta möjliggör för personer med hjulförsedda hjälpmedel att vända. På dörren ska det finnas ett draghandtag som är minst 60 centimeter och ett lås som kan låsas med en hand. Draghandtaget ska vara monterad på en höjd av 80 centimeter från golvet.

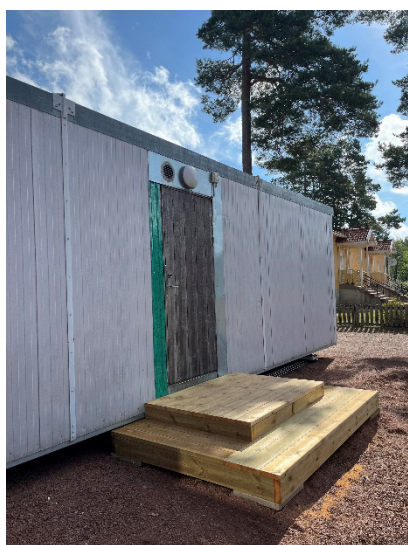
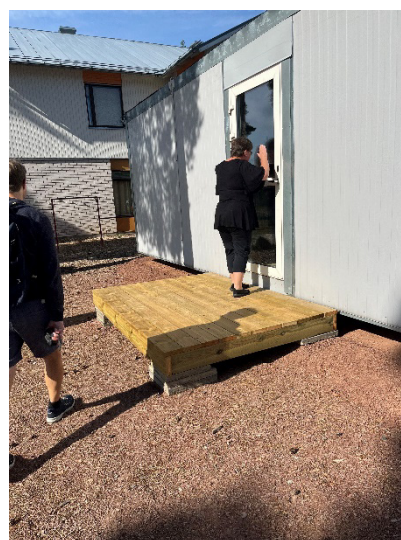
Bild av 1 av 2 baracker.

Bild av andra baracken.

Som ni ser enligt bilderna ovanför är inte ingångarna till barackerna tillgänglighetsanpassade. Nivåskillnaden mellan marknivån och golvnivån till baracken är hög. Det saknas ledstänger, kontrastmarkeringar och avsaknad av ramper.

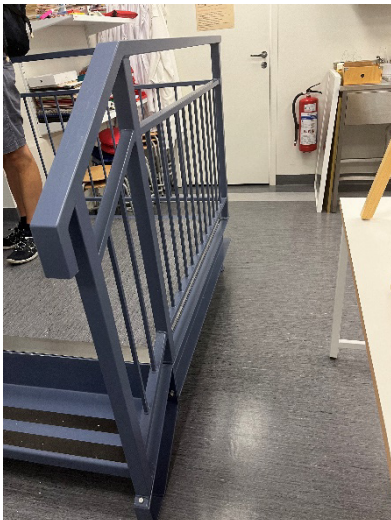
Vi granskade fysik- och kemirummet. Dörrbredden uppnådde inte minimimåttet av 85 centimeter utan den var 78 centimeter när dörren stod helt öppen. Dörren är tung att öppna och öppnas ut mot korridoren vilket kan orsaka en kollisionsrisk. Det fanns en udda nivåskillnad här som lösts med en trappa på några få trappsteg.

Bild av trappor till fysik- och kemisalen.

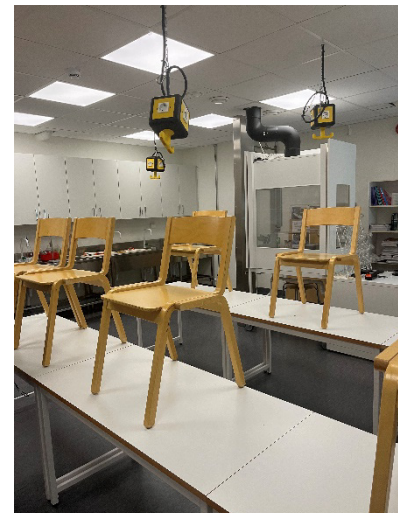
Bild av utrymmet i fysik- och kemisalen.

Fysik- och kemirummet är litet och det finns ingen sittplats för den undervisande läraren. Eleverna sitter vid bord och stolar som har ryggstöd. Eftersom utrymmet är så litet är det svårt för läraren att se vad eleverna gör. Detta gäller speciellt när de står vid handfaten efter lektionen för att göra sig av med ämnen och avfall. Det är farligt för att den undervisande läraren inte kan se vad som försiggår där och det kan lätt ske katastrofer med ämnen och kombinationer.

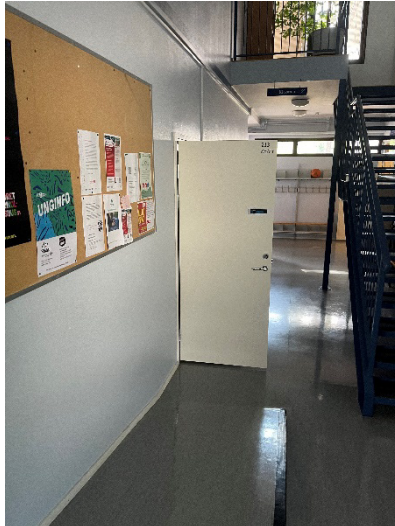
Utanför dörren till fysik- och kemirummet finns en korridor och dörren öppnas utåt mot korridoren. Eftersom dörren inte är inglasad är det omöjligt att se om elever rör sig utanför dörren vilket orsakar en stor risk för kollisioner. Det är fullt möjligt att en elev kan få dörren på sig när lektionen är slut och alla har bråttom ut på rast eller till nästa lektion.

Bild av dörren som öppnas mot korridoren.

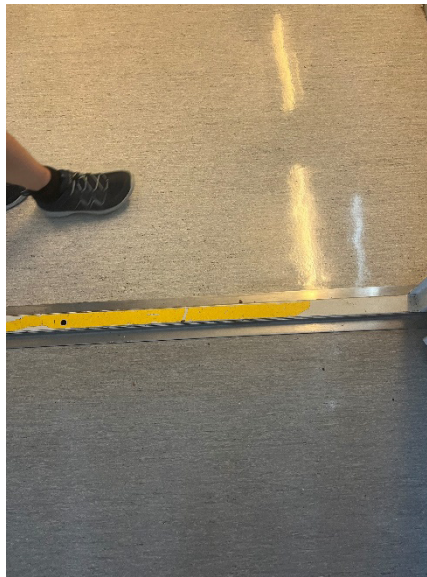
Dörren mellan korridoren och lärarrummet kan vid behov avskiljas med en branddörr. Tröskeln är 3 centimeter hög och bör kontrastmarkeras med en färg som skiljer sig tydligt från golvet.

Bild av hög tröskel som bör kontrastmarkeras.

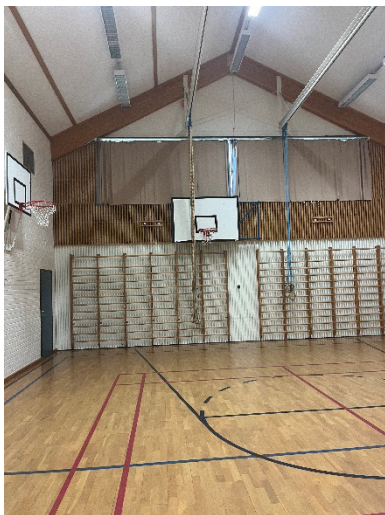
Det är högt till tak i gymnastiksalen och ljuden blir oerhört hårda med ett stort eko. Akustiken är under all kritik och när eleverna har undervisning blir ljudet olidligt högt. Belysningen är acceptabel och utrymmet uppfyller sitt ändamål.

Bild av gymnastikhallen.

Vi rekommenderar att det finns akustikplattor i taket i en gymnastiksal som dämpar ljud. Det finns även många olika ljudabsorberande material som kan fästas på väggarna.

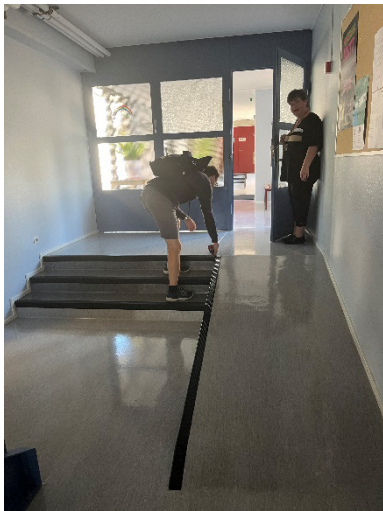
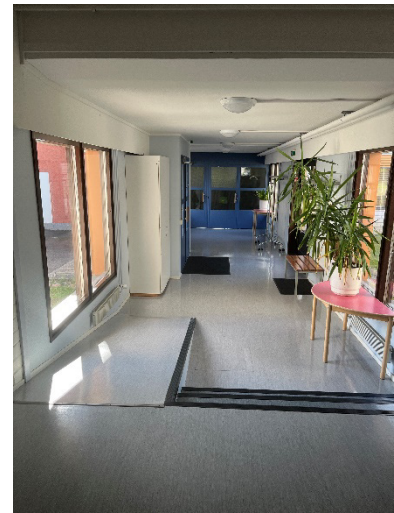
Det ska inte finnas hinder i förbindelseleden men i en av ramperna fanns ett element på väggen och en garderob som tog upp den fria vändytan. Rampernas bredd är 103 centimeter vilket är alldeles för smalt. Den fria bredden på rampen bör vara minst 130 centimeter.

Bild av första rampen.

Bild av andra rampen.

Före rampens början och slut ska det finnas kontrastmarkeringar som varnar för nivåskillnader vilket saknas idag. Rampens lutning är för hög, den är 11 procent. Lutningen bör vara som högst 8,3 procent men får gärna ha en mindre lutning som är 2,86 procent. Det finns inget avåkningsskydd som hindrar personer med hjulförsedda hjälpmedel från att köra av rampen.

Ledstänger ska finnas på båda sidor om trappor och ramper. Dessa ska vara installerade på en höjd av 70 centimeter för korta personer och en på 90 centimeter för långa personer. De ska även vara greppvänliga och helst avrundade. En lämplig diameter är mellan 25–40 millimeter.

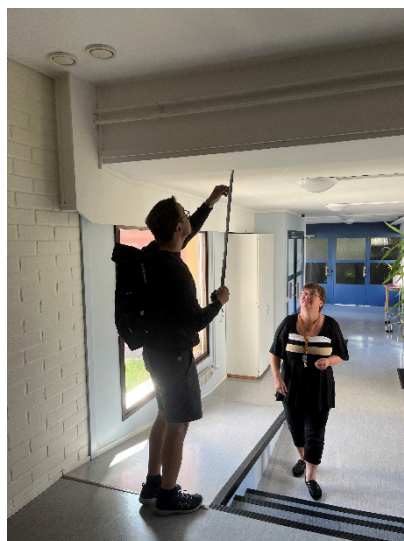
Taket vid den andra rampen är lågt. Det är 203 centimeter från golvnivån, utskjutande föremål bör vara på en höjd av 220 centimeter. Detta är ur en säkerhetsaspekt så att ingen kolliderar med taket.

Bild av takhöjden vid rampens början.

- Golvet sviktar på andra våningen och behöver åtgärdas.
- Rusta upp pingisrummet.
- Höja den utskjutande takdelen vid toppen av rampen utanför gymnastiksalen.

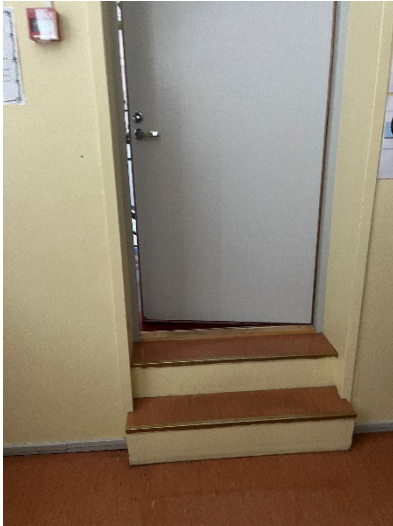
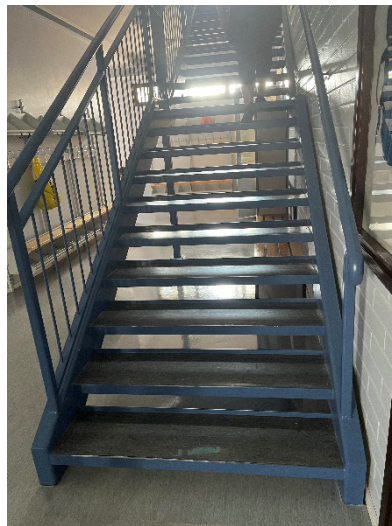
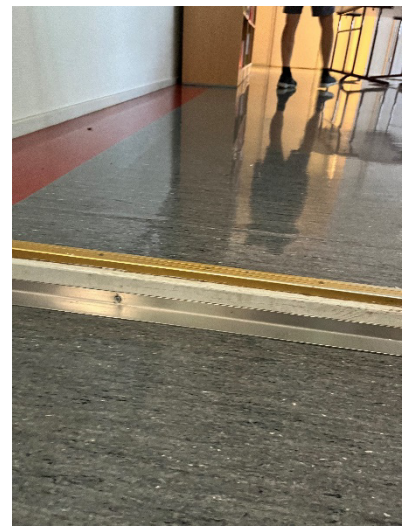
De rum som har ett par trappsteg har halkskydd på stegen. Samtliga nivåskillnader och trappsteg behöver kontrastmarkeras. Enligt miljöministeriets förordning bör varje trappsteg kontrastmarkeras. Det finns ledstänger på vissa ställen men de är inte tillräckligt väl utformade för att räknas som tillgängliga.

Bild av trappsteg som finns överallt i skolan.

Bild av trappor.

Bild av nivåskillnad andra våningen.

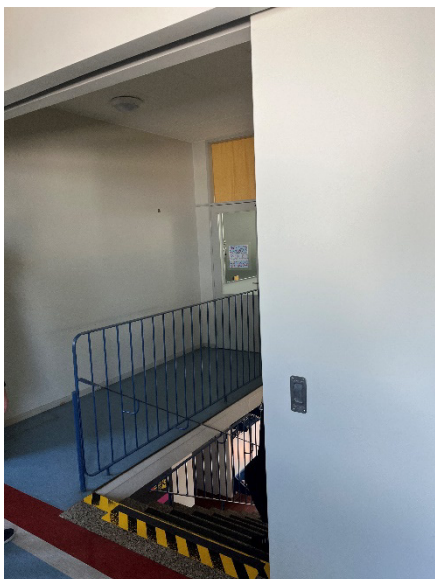
På andra våningen finns det en branddörr som stänger av ett litet klassrum från trapphuset. Utrymningsvägen för eleverna som sitter i det lilla klassrummet är antingen genom fönstret eller genom att hoppa över staketet ner till trappan. Vi anser inte att det är en smidig och enkel utrymningsplan.

Bild av branddörren andra våningen.
