Tillgänglighetsinventering av Högskolan på Åland

2024

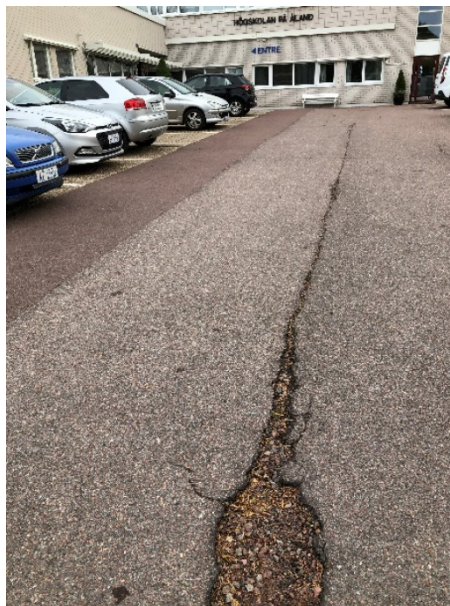
Vägen från parkeringen till huvudingången har på vissa ställen stora ihåligheter i asfalten. Glipor bör inte vara bredare än 5 mm, därför rekommenderar vi att dessa åtgärds.

Bild 1: Håligheter i asfalten vid parkeringen.

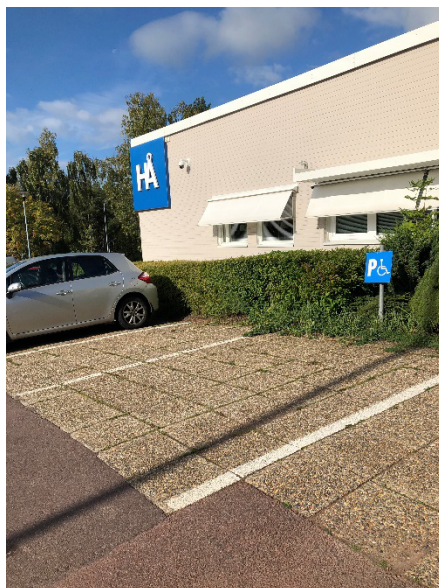
Bild 2: Marken lutar åt olika håll på parkeringen.

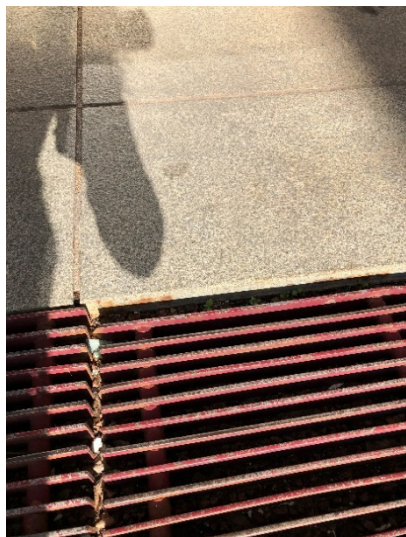
Metallrampen är installerad med två skruvar. När någon går på den rör den sig och låter. Den är även orsaken till att det skapas glipor mellan gallret och stenplattorna.

Bild 3: Gropa mellan galler och stenplattor.

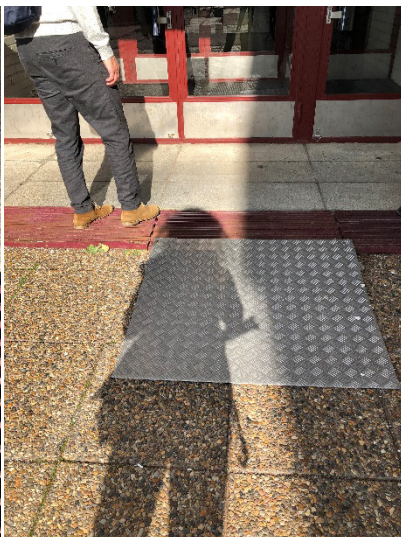
Bild 4: Metallrampen vid huvudentrén.

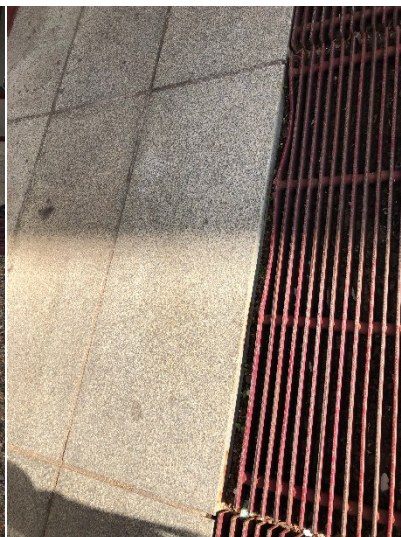
Bild 5: Ojämnheter mellan galler och stenplattor.

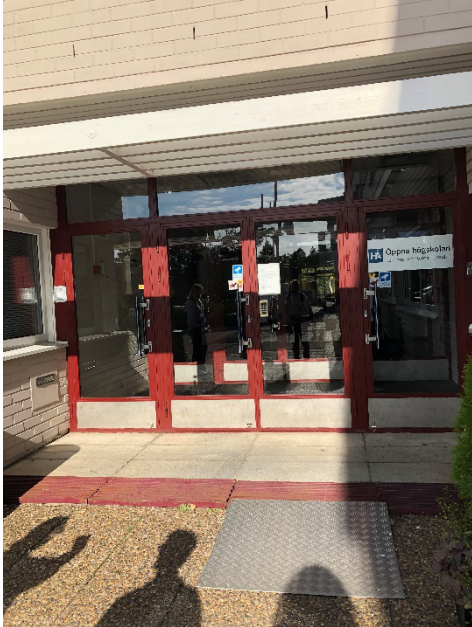
Bild 6: Det finns tre dörrar vid huvudingången.

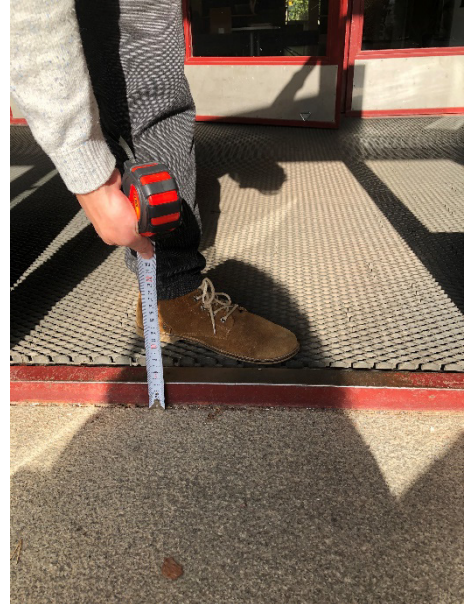
Bild 7: Nivåskillnaden mellan marken och gallret vid huvudentrén.

Vändytan som krävs framför en dörr uppnås om man räknar med de lösa gallren. Om man räknar bort gallren är vändytan för liten och uppnår endast en diameter på 120 centimeter. En vändyta ska vara minst 150 centimeter i diameter.

Tröskeln vid huvudentrén är för hög, den är 4 centimeter. Trösklar bör vara avfasade där det är möjligt eller vara högst 2 centimeter höga. De får gärna vara lägre om det är möjligt.

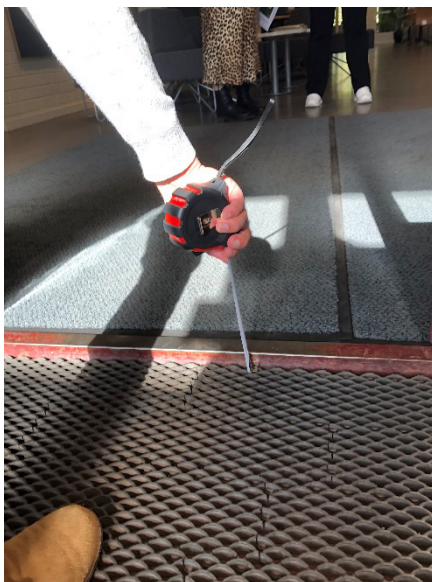
Det finns tillräckligt med vändutrymme i vindfånget men på insidan finns en tröskel som är 2,5 centimeter hög vilket är för högt. En tröskel bör aldrig vara högre än 2 cm alternativt vara avfasad. Eftersom det blir en stor skillnad mellan dagsljuset och elbelysningen under sommaren kan belysningen regleras genom automatisering.

Bild 8: Nivåskillnaden mellan vindfång och korridoren.

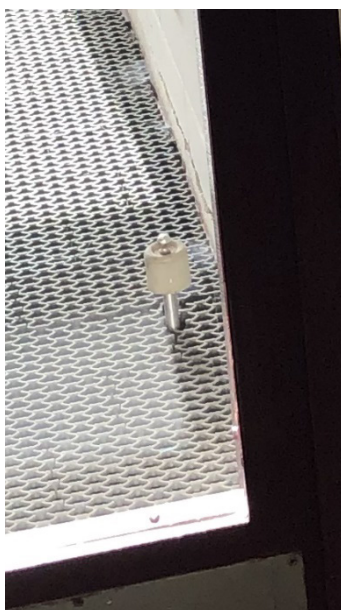
I entrén finns en gummimatta med håligheter och på golvet finns föremål av gummi där man kan haka fast dörren så att den hålls öppen. Under kartläggningen, när jag var på väg in, trampade jag på ett sådant föremål och var nära att ramla. Utstickande föremål bör alltid kontrastmarkeras.

Bild 9: Utstickande föremål i gångstråket bör kontrastmarkeras.

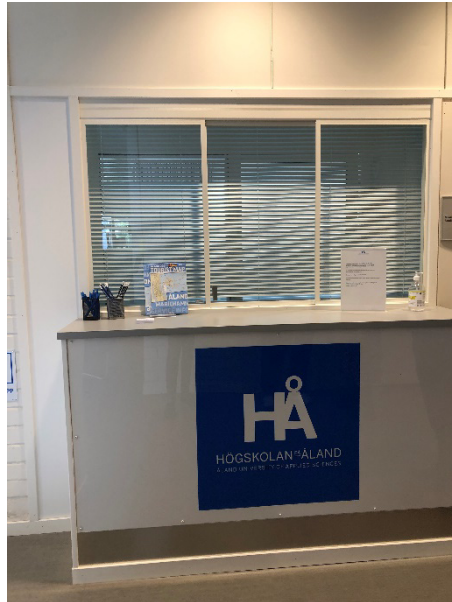
När man passerar vindfånget och svänger till vänster kommer man till receptionsdisken som är obemannad den dag kartläggningen sker. Det finns ingen nedsänkt del på en höjd mellan 70–80 centimeter från golvnivån. Receptionsdisken är 108 centimeter från golvnivån vilket anses vara högt. När den är bemannad står dörren till receptionen öppen.

Bild 10: Receptionen på högskolan.

Det finns varken en teleslinga eller klocka för att kalla på hjälp eller assistans i receptionen.

Vi rekommenderar en tydlig skylt som hänvisar till var receptionen är så att individer snabbt kan hitta dit de söker.

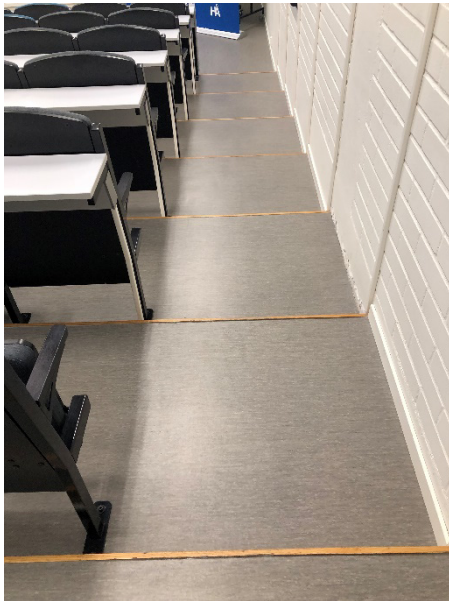
Trapporna har ingen kontrastmarkering, vi rekommenderar att det finns på varje steg. Detta innebär en ljushetskontrast som skiljer sig mellan färgerna. Det finns ett flertal identiska sittbänkar på rad men det finns inga stolar med armstöd.

Bild 11: Stegen behöver kontrastmarkeras.

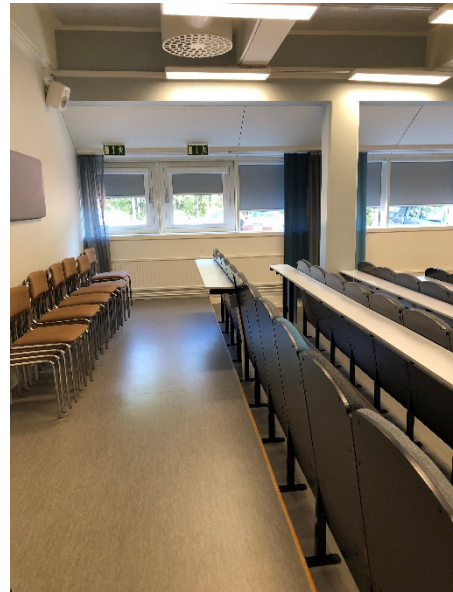
Det finns platser reserverade för personer med hjulförsedda hjälpmedel på översta raden längst till vänster. För en del personer kan det bli ett långt avstånd mellan översta raden ner till utrymmet där presentationer sker och därför rekommenderar vi en ramp som leder ner till rummet. Detta underlättar även att personer som sitter i hjulförsedda hjälpmedel kan självständigt ta sig ner vid behov eller om de ska hålla i en presentation.

Bild 12: Personer med hjulförsedda hjälpmedel måste sitta längst bak.

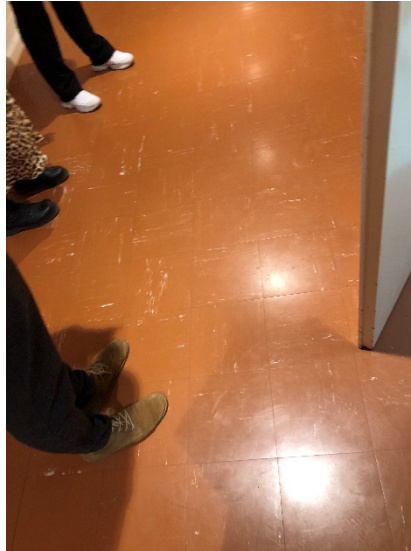
Bild 13: Det finns mycket återspeglningar i golvet.

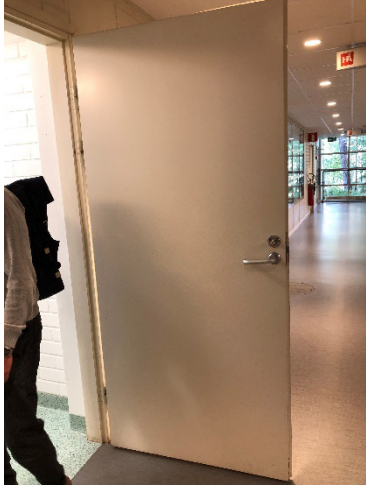
Det finns ingen tröskel in till toaletterna. På insidan av dörren saknas det draghandtag för att personer självständigt ska kunna stänga dörren efter sig. Den bör vara monterad på en höjd av 800 millimeter och vara 600 millimeter långt. Låset är inte korrekt utformat, det är bra att ha i åtanke att ett enhandsgrepp bör genomsyra utformningen. Detta gäller både lås, handtag och handtaget till vattenkranen.

Bild 14: Det saknas draghandtag på insidan av toalettdörren.

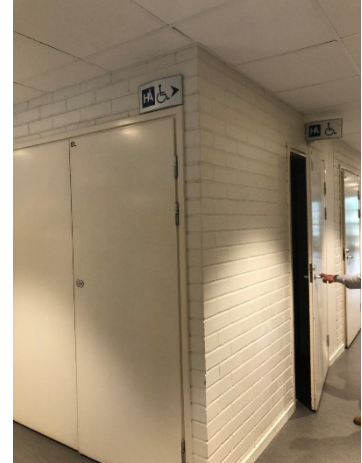
Skylden är missvisande eftersom toaletterna inte är tillgängliga på grund av att de inte är rymliga nog.

Bild 15: Skyltarna som hänvisar till toaletterna.

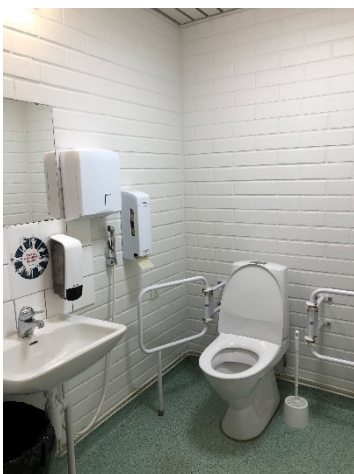
Toalettstolen är installerad 15 centimeter från väggen. För att underlätta överföringar från rullstol är det bra om toalettsitsen är monterad 20 centimeter från väggen. Det finns inte nog med plats för överföring från rullstol till toalettstol och det saknas kontrastmarkeringar som utmärker toalettsitsen och handfatet. Detta kan åtgärdas genom att till exempel sätta dit en mörk yta bakom toaletten och handfatet.

Bild 16: Det saknas kontraster vid toalettsitsen och handfatet.

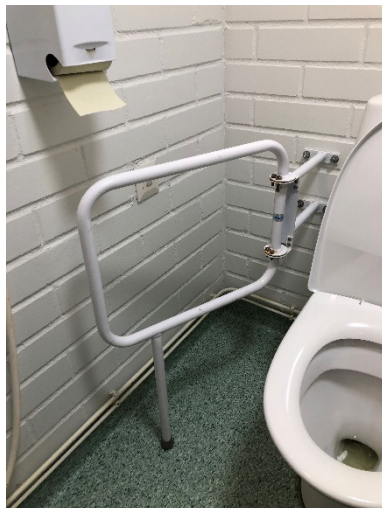
Bild 18: Armstöden fungerar inte.

Armstöden som finns installerade bredvid toalettstolen har ben och tar bort utrymme för att vända. De är rostiga och inte flexibla att hantera med en hand. När man trycker undan studsar armstödet tillbaka. För att sätta armstödet på plats behöver man lyfta det och sätta det på plats genom att träffa muttrarna i hålen. Det är inte användarvänligt eller möjligt att göra om man sitter i en rullstol eller om man har en annan rörelsenedsättning.

Andra faciliteter som skulle underlätta är stödstänger på väggarna. Vi rekommenderar armstöd som kontrastmarkeras i en annan färg vilken sticker ut från väggar och golv. Armstöden har en föråldrad anordning som fungerar dåligt idag.

Det är även viktigt att armstöd kan hanteras med en hand och med så lite kraft som möjligt.

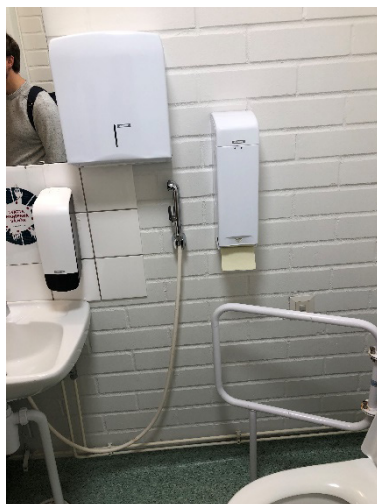
Bild 19: Toalettpappret och bidéduschen bör vara installerad på armstödet.

Bidédusch och toalettpapper bör sitta på armstödet för att personer ska slippa sträcka sig från toaletten. Toalettpappersrulle kan finnas på båda armstöden då det underlättar beroende på användarens preferens.

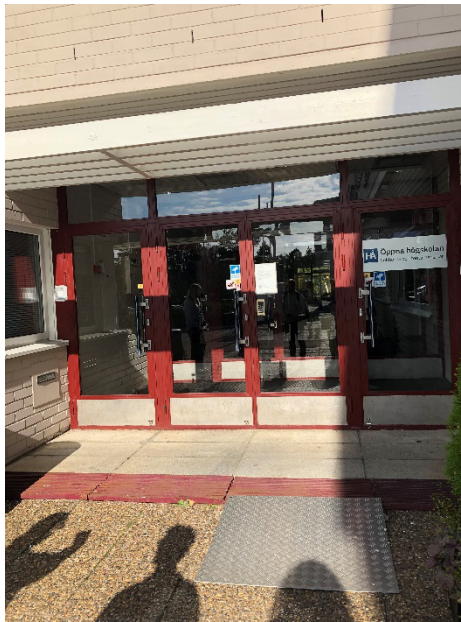
Det finns en automatisk dörröppnare vid huvudingången som består av tre dörrar. På kvällen är det en annan dörr som används och då fungerar inte den automatiska dörröppnaren.

Bild 23: Huvudingången består av tre dörrar.

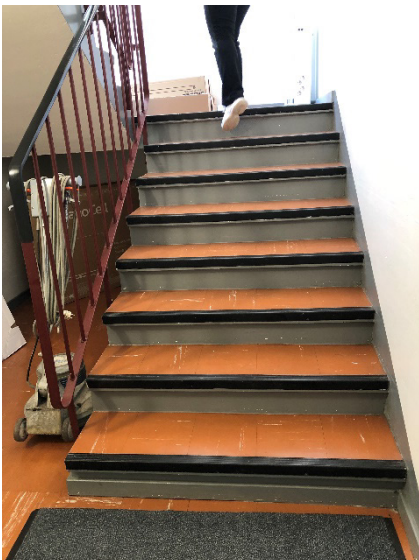
Bild 24: Korta ledstänger.

Där det finns föremål i vägen i gångytan bör de kontrastmarkeras så att syns. Ledstängerna är inte korrekt utformade på ett flertal ställen. De är för korta, ledstänger ska börja och sluta 30 centimeter före och efter trappans slut. På en del ställen tar ledstången abrupt slut och med en glipa kan man ta sig ner till undersidan av trapphuset. Det är livsfarligt för en person med en synnedsättning när ledstången slutar och det finns några trappsteg kvar.

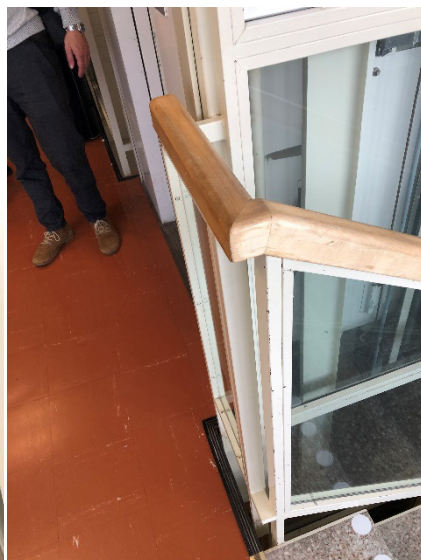
Bild 25: Ledstängerna bör vara längre och avrundade.

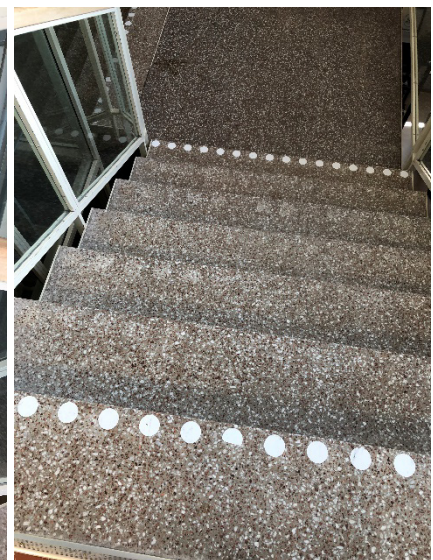
Bild 26: Varje trappsteg bör kontrastmarkeras.

Det finns trappor i huset som leder till andra våningen och till källaren. Vi rekommenderar att kontrastmarkera varje trappsteg. Nivåskillnader och trösklar bör avfasas eller tas bort. Det finns trösklar in till trapphusen som är 3 centimeter, dessa bör inte överstiga 2 centimeter men de får gärna vara lägre såvida de inte fyller en funktion.

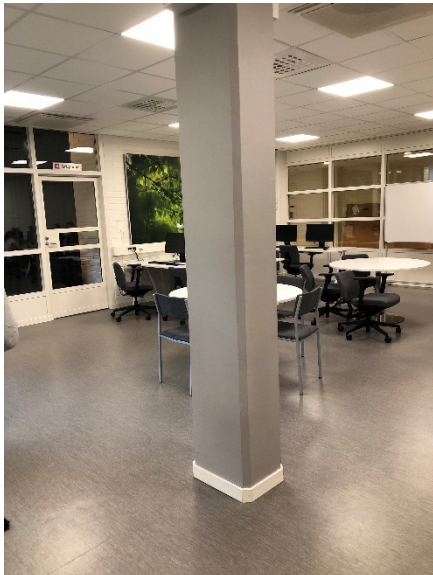
In till biblioteket finns det ingen tröskel och dörrbredden är 84 centimeter när dörren står uppställd. Dörrbredden bör vara minst 85 cm. Det finns en pelare i biblioteket som skulle behöva kontrastmarkeras. Detta kan åtgärdas genom att måla pelaren i en mörkare färg eller att använda tejp i två olika höjder. Vi rekommenderar en färg på en höjd av 160 centimeter från golvet och en som är 120 centimeter från golvet. Detta leder till att det är i ögonhöjd både från stående ställning och för personer som sitter i hjulförsedda hjälpmedel eller kortväxta personer. Tejpen kan var en gul/svart-randig variant som utmärker sig i ljushetskontrast.

Bild 27: Pelaren bör kontrastmarkeras i två olika höjder.

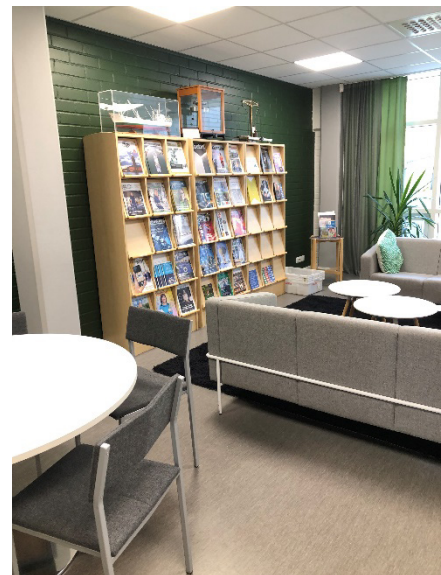
Bild 28: Det bör finnas ett fyrkantigt bord i biblioteket.

Andra faciliteter som skulle underlätta är om det fanns ett fyrkantigt bord som är höj- och sänkbart. När vi kartlade Högskolan fanns det inget ledstråk som ledde till biblioteket. Detta skulle underlätta för personer med synnedsättningar. Det finns inte heller några skyltar som indikerar biblioteket. Vi rekommenderar att det finns en skylt vid dörren och en skylt som syns från taket i korridoren.

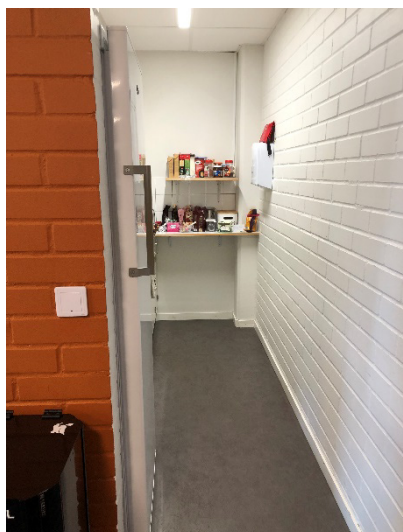
Det finns ett litet kök på nedre plan och det är trångt, det är omöjligt att passera när luckan till diskmaskinen är öppen. I köket finns det ingen vändyta och det är högt upp till mikro och andra nödvändigheter. Vi konstaterar att köket är otillgängligt på grund av bristande utrymme och det är omöjligt att nå vattenkällan. Det borde finnas höj-och sänkbara skåp.

Bild 29: Vy av köksvrån.

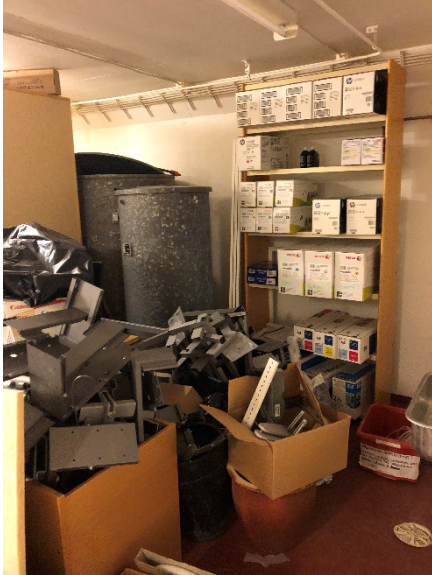
Det finns inga sittplatser i bombskyddet och det är fyllt med många saker och tillbehör. Det hör till fastighetsverket att tömma utrymmet och enligt dem kommer det att tömmas inom två dygn utan problem. I skyddet finns en vattenpunkt och det är möjligt att tappa upp vatten i behållare. Det finns plats för 148 personer i lokalen.

Bild 32: Föremål i bombskyddet.

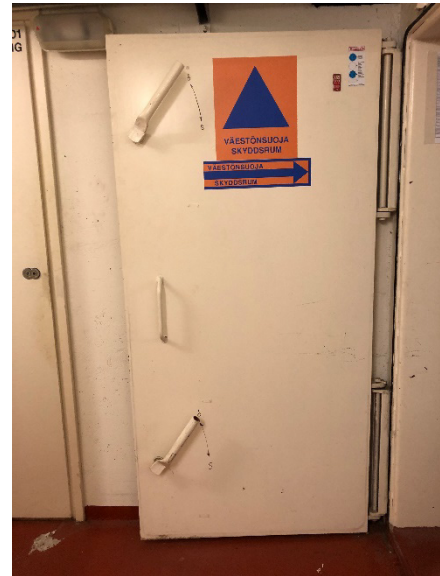
Det finns markeringar som leder till bombskyddet från trapphuset. Vi rekommenderar att ändra installationen av skylten i trapphuset eftersom den är skymd och därav svårläst. Det finns trappor som leder ner och det finns ingen tillgänglig utrymningsväg. Detta innebär att personer med hjulförsedda hjälpmedel behöver vänta och få assistans med att bäras ner till skyddsrummet.

Bild 33: Skylt på insidan av dörren till bombskyddet.

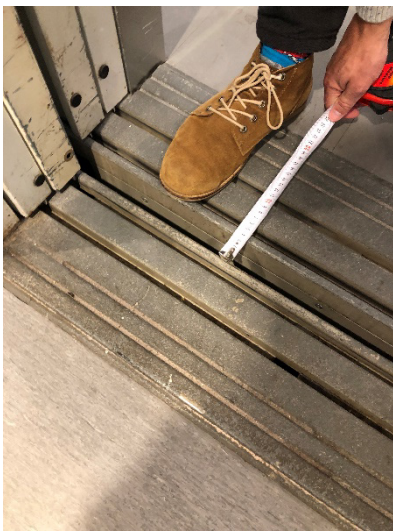
Anropningsknappen till hissen sitter högt upp. Dörrbredden på hissen är 79 centimeter men den bör vara minst 90 centimeter. Det finns en springa mellan golvytan och hissen som är 3 centimeter bred. Glipor bör vara som mest 5 millimeter. Det uppstår en nivåskillnad mellan golvnivån och hissens golvyta som är 2,5 centimeter.

Bild 34: Glipa mellan golv och hiss.

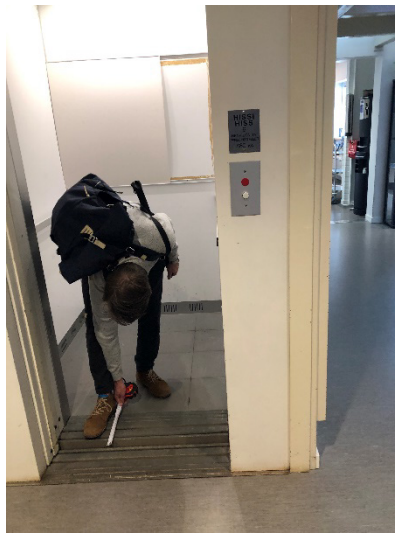
Hissen är för trång och det finns ingen vändyta i den. En hiss bör vara minst 1,10x1,40 meter, detta möjliggör för en person i ett hjulförsett hjälpmedel och en medhjälpare. Hisskorgen får gärna vara större än minimimåttet.

Bild 35: Hisskorgens dimensioner är trång.

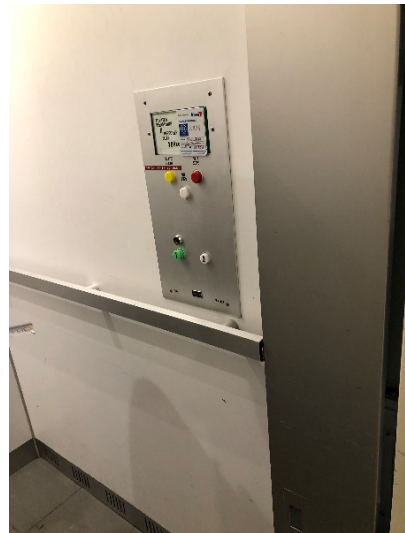
Hissknappen bör vara på en höjd mellan 90–100 centimeter. Knappar bör även vara i relief men detta saknas på alla knappar. Larmet sitter på en höjd av 132 centimeter från golvytan vilket är alldeles för högt. En lämplig höjd för larmet är mellan 80–100 centimeter. De nedersta knapparna på panelen bör vara installerad på en höjd av 90 centimeter från golvnivån. Den övre raden bör vara 100 centimeter från golvet.

Bild 36: Panelen består av små knappar utan relief.

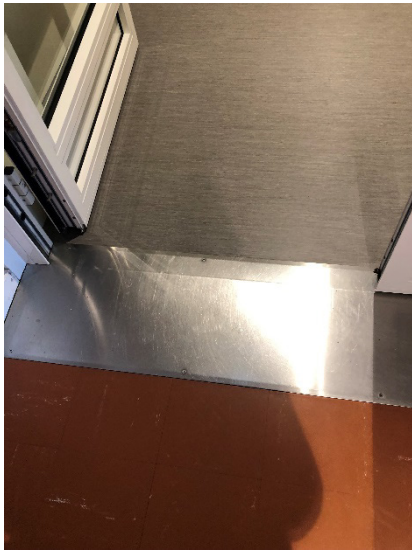
Det finns en tröskel som är i metall i korridoren som leder till det första klassrummet. Viktigt att komma ihåg är att metall blir halt när det blir blött. Redan under kartläggningen var metallen hal trots att den inte var utsatt för vätska.

Bild 37: Metallramp i korridoren på andra våningen.

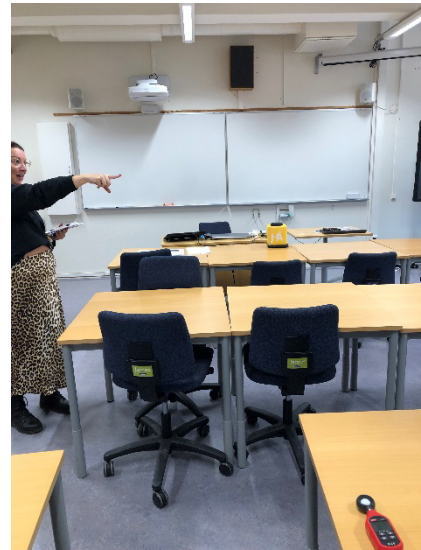
Ljudmiljön i rummet är godkänd men det finns störande ljud, som ett knäppande från ljusrören när de värmts upp. Det finns ingen hörselslinga men det finns en mjuk mikrofon som kan bollas runt till den som har ordet.

Bild 38: Ljusrören knäpper efter en stunds användning.
