# Tillgänglighetsinventering av Högskolan på Åland Södra

2024

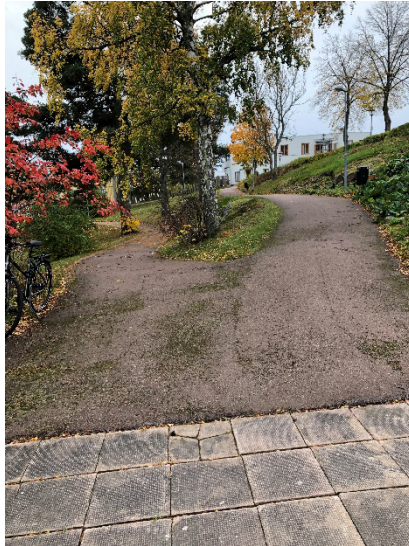
Gångstråket som leder till skolan har en viss lutning. Vi rekommenderar fler sittplatser med ryggstöd och armstöd längs stråket.

Bild 1: Marken lutar åt flera håll.

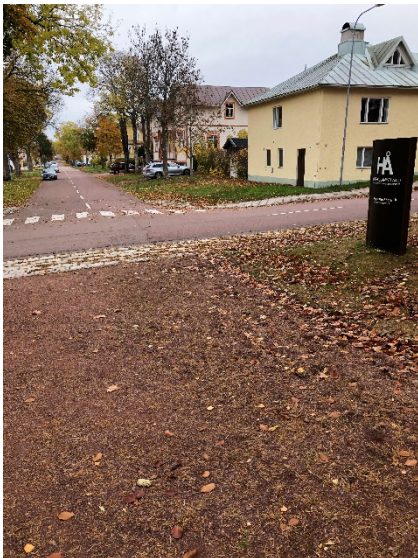
Bild 2: Det finns goda kontraster på skylden.

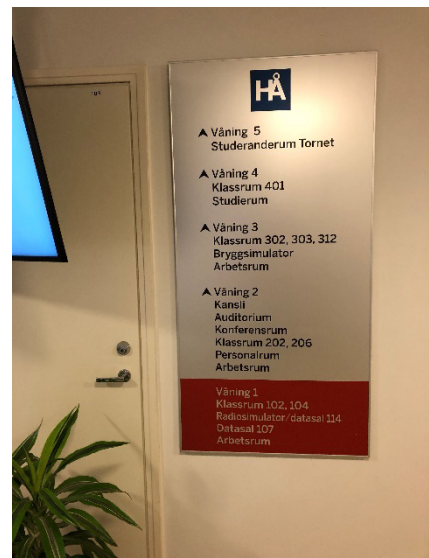
Bild 3: Skylden inne har goda kontraster, typsnitt och teckenstorlek.

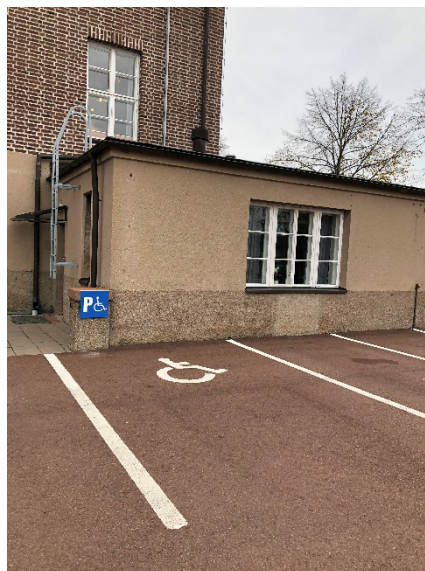
Parkeringsens dimensioner är 290 cm x 470 cm, detta innebär att parkeringsrutan är en aning för liten då den bör vara minst 360 cm bred och 500 cm lång. Det är möjligt att lasta av passagerare och besökare vid den eftersom entrén är i nära anslutning till den.

Bild 4: Parkeringsrutan för de med särskilt tillstånd är väl utmarkerad.

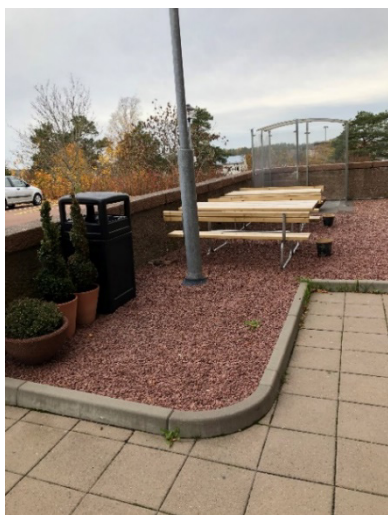
Markunderlaget utanför entrén är halkfritt och består av stenplattor. På vänster sida om entrén finns det en bänk med sittplatser på en upphöjning. Det är en hög nivåskillnad på 12 cm. Markunderlaget under bordet består av stora stenar. Detta innebär att den inte är tillgänglig för personer som använder sig av hjulförsedda hjälpmedel då de inte kan placera sig bredvid bordet.

Bild 5: Uteplatsen är inte tillgänglig.

För att ha en tillgänglig uteplats bör det inte finns en nivåskillnad, bord och sittplatser ska inte stå på grovkornigt grus som består av stenar. Det ska även vara möjligt att komma nära bordet och ha ett fritt utrymme under bordet.

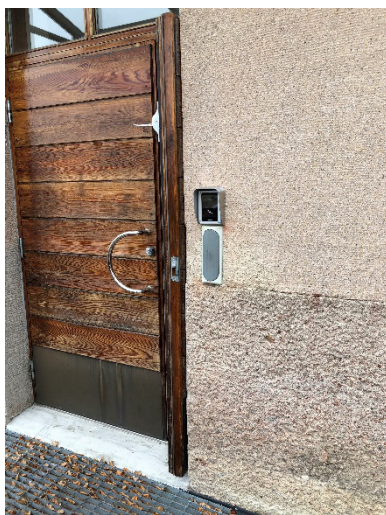
Den automatiska dörröppnaren är installerad på en för hög höjd vilket inte är bra. Knappen är installerad 120 cm från marken. Enligt miljöministeriets förordning bör automatiska dörröppnare vara installerade på en höjd mellan 90 cm och 110 cm.

Kodlåset/tagg är installerat 135 cm ovanför marknivån vilket också är för högt för att vara tillgängligt. Här gäller samma mått som för den automatiska dörröppnaren.

Bild 6: Den automatiska dörröppnaren och kodlåset sitter för högt.

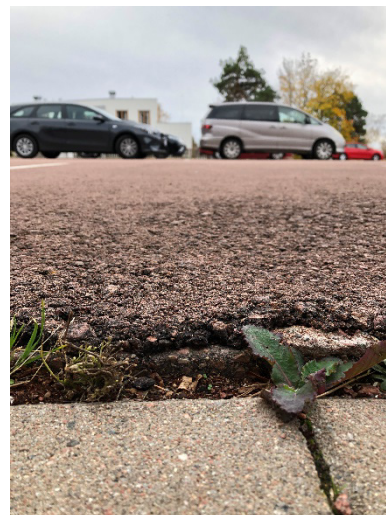
Det finns en bred glipa mellan asfalt och stenplattorna på 3,5 cm. Dessa ojämnheter och mindre nivåskillnader skapar ojämnheter vilket leder till att det är svårt att ta sig över.

Bild 7: Nivåskillnader mellan asfalten på parkeringen och stenplattorna.

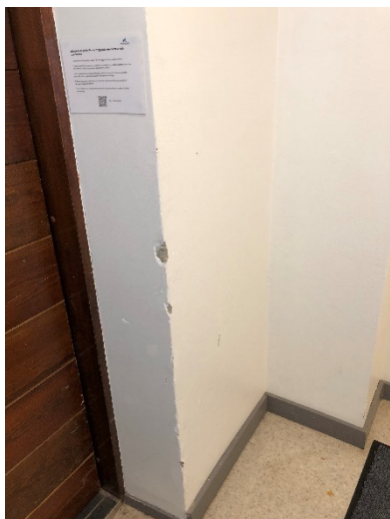
Det har gått sönder lite vid väggarnas kanter då föremål kommit emot. Vi rekommenderar en metallplatta som skyddar kanter mot nagg och slag. Det funkar även för kontrasteras skull så att besökare lättare uppdagar utskjutande föremål som väggar.

Bild 8: En installation av en metallplatta skulle även fungera som en kontrast.

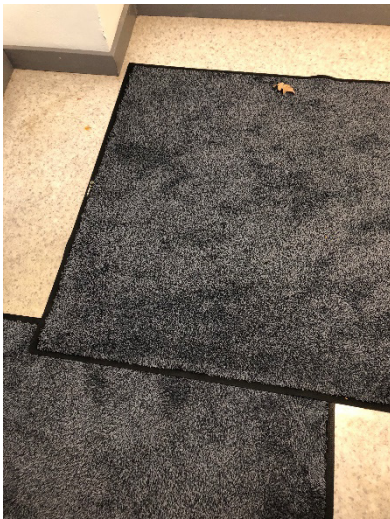
I entrén finns det lösa mattor som ligger ovanpå varandra. Eftersom detta kan orsaka en snubbelrisk bör mattorna inte ligga i en hög på varandra och det är till en fördel om de kan fästas med mattejp eller liknande.

Bild 9: Lösa mattor bör fästas och de bör inte ligga omlott.

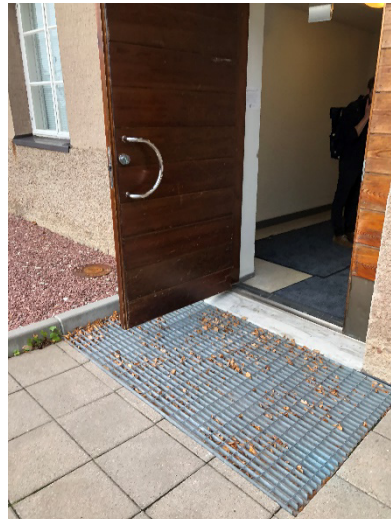
Det finns en tröskel som leder från entrén till vindfånget vilken är 3 cm och det finns ytterligare en upphöjning som leder till att nivåskillnaden blir 4 cm.

Bild 10: Det finns nivåskillnader vid den tillgängliga entrén.

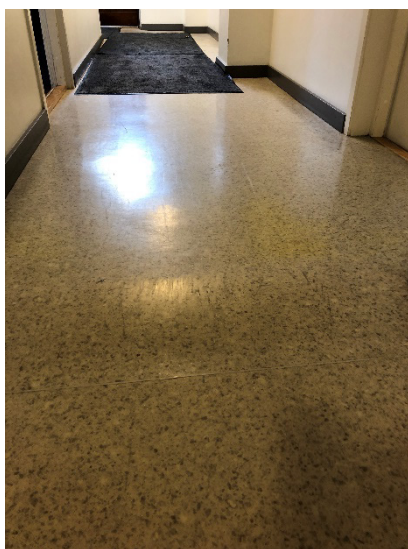
Korridoren är 150 cm bred och är helt enligt med rekommendationerna enligt miljöministeriets förordning. Värdytan är därmed acceptabel. Det uppstår inga reflektioner med dagsljuset i korridoren. Det finns en nivåskillnad i korridoren som bör utmärkas eftersom den inte syns så väl men den är kännbar.

Bild 11: Det finns en märkbar nivåskillnad i korridoren.

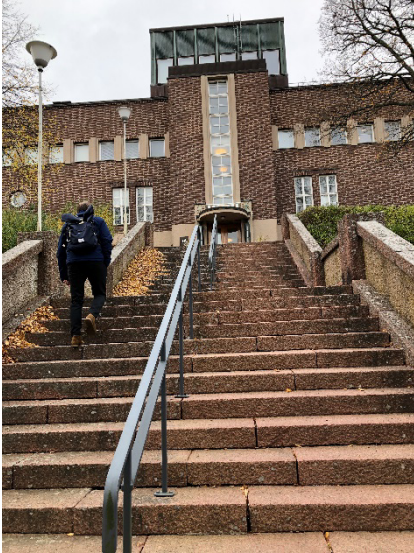
Det saknas även ledstänger i översta trappan som leder till huvudentrén. Alla trappsteg saknar kontrastmarkering. Vi rekommenderar att varje trappsteg markeras.

Bild 12: Det finns många trappor som leder upp till huvudentrén.

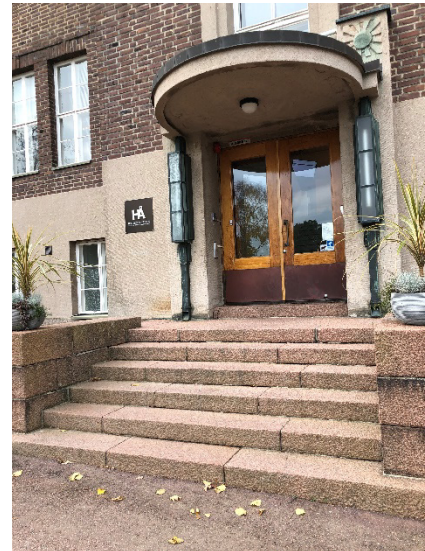
På vänster sida av trappan finns det ingen ledstång, det bör finnas ledstänger på bägge sidorna.

Bild 13: Det saknas ledstänger vid sista trappsatsen.

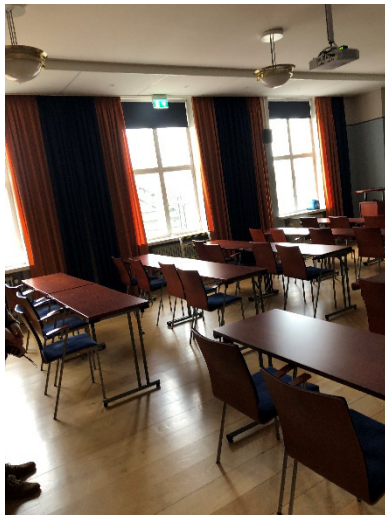
I auditoriet finns det goda kontraster, det är mörkt mot ljust när det gäller möbler och golv samt väggar. I utrymmet finns det möjligheter att ommöblera och göra plats vid behov, en person med ett hjulförsett hjälpmedel kan manövrera i lokalen. Alla stolar är i samma höjd och de har både armstöd och ryggstöd. Det vore bra om det fanns stolar i olika höjder.

Bild 14: Det finns goda kontraster i auditoriet.

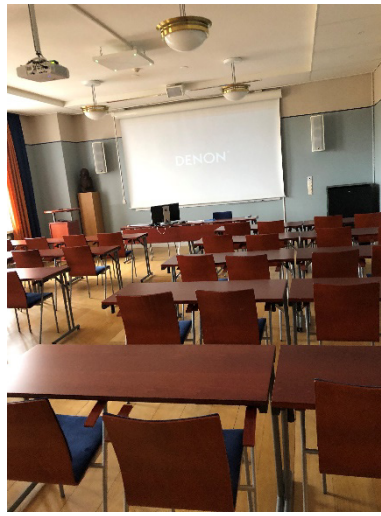
Bild 15: I auditoriet är det rymligt och det går att ommöblera.

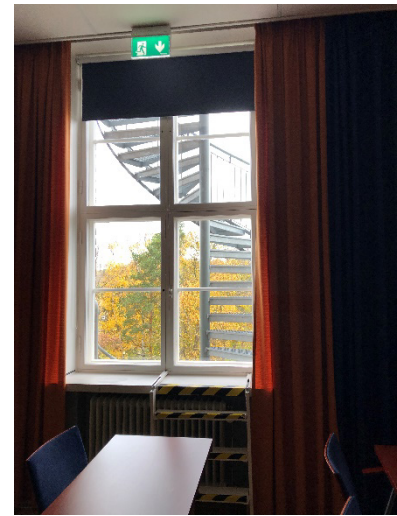
Det finns en utrymningsväg som leder ut genom fönstret och det går spiraltrappor från en evakueringsplats från högsta våningen. En person med ett hjulförsett hjälpmedel kan inte ta sig ut självständigt.

Bild 16: Det finns en utrymningsväg som leder ut genom ett fönster.

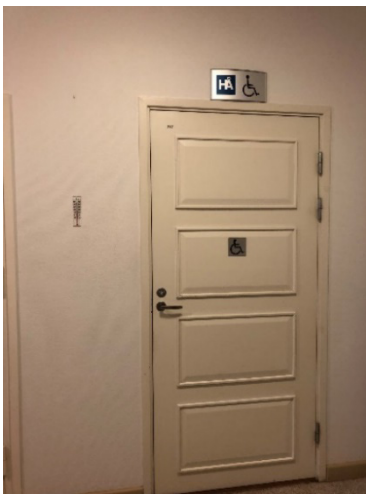
Bild 17: Skylten på dörren bör byta placering.

Skylten som hänvisar till den tillgängliga toaletten bör vara på vänster sida av väggen istället för på dörren. Det minskar kollisionsrisken mellan besökare och dörren.

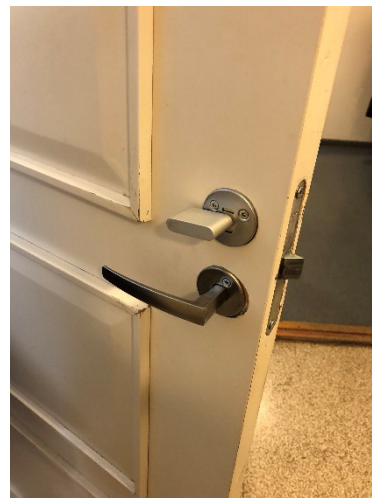
Bild 18: Låset är trög och svårhanterlig.

och installerat på en nivå av 80 cm från golvet. För att låsa krävs det mycket finmotorik och knappen är trög. Det vore bättre om låset var utformat för enhandsfattning.

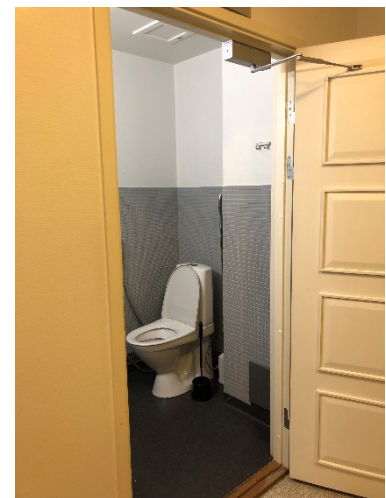
Bild 19: Det är korta avstånd mellan toaletten och väggarna.

Toalettstolen är inklämd mellan väggar och det finns inte nog med utrymme på sidorna för att kunna göra en överföring från hjälpmedel till toalettstol. På grund av detta är toaletten inte tillgänglig för personer med hjulförsedda hjälpmedel. Det finns en stödstång på 30 cm djup i väggen. Toalettstolen är installerad 11 cm från bakre väggen, avståndet bör vara minst 20–30 cm. Från vänstra sidan och högra sidan av toaletten är avståndet 25 cm, den bör vara minst 80 cm.

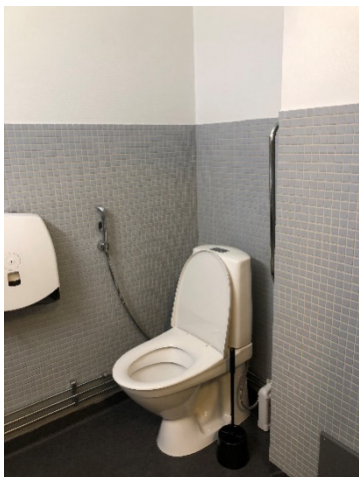
Bild 20: Toalettsitsen känns inklämd.

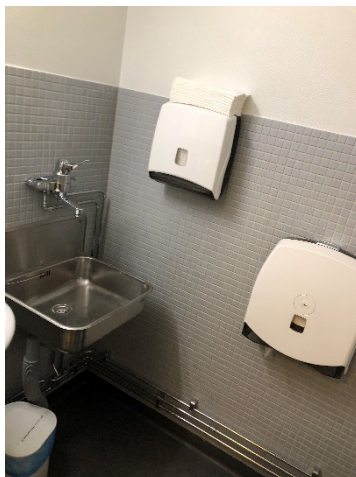
Eftersom väggen är grå och golvet är svart kontrasterar den vita toalettstolen och soptunnan med sin vita färg. Spegeln är installerad 100 cm från golvet. Det finns krokar på en hög nivå men det saknas krokar på en lägre nivå. Vi rekommenderar att installera krokar på en lägre höjd också.

Bild 21: Toaletten har goda kontraster.

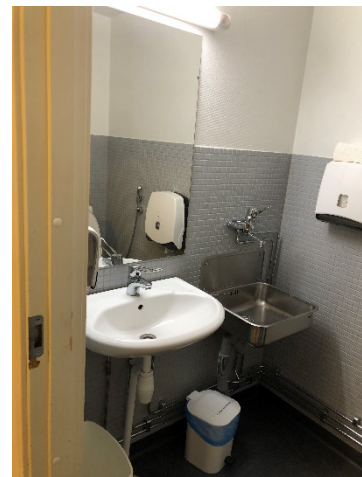
Bild 22: En soptunna med pedal är inte tillgänglig.

Inne på toaletten finns det en papperskorg med pedal vilken bör bytas ut så snart som möjligt eftersom det inte är tillgängligt med pedal. Vi rekommenderar att det finns en papperskorg med som är öppen.

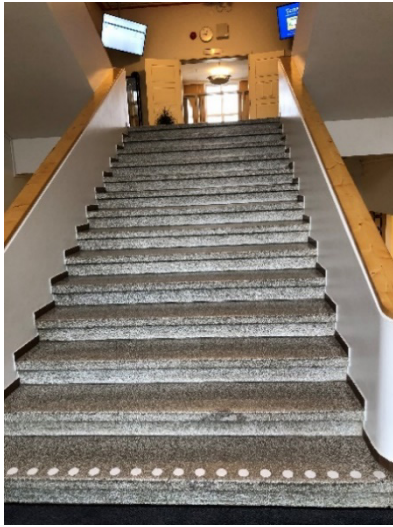
Trapporna inne vid huvudentrén är inte tillgängliga. Varje trappsteg bör kontrastmarkeras och det bör inte förekomma trappnos på stegen. Trappnos är en kant vid den yttre kanten av trappsteget som kan orsaka snubbelrisk.

Bild 23: Det saknas kontrastmarkering av varje trappsteg.

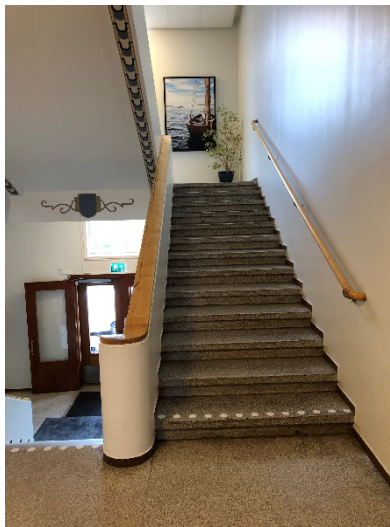
Ledstängernas utformning är inte förenliga med rekommendationerna som finns. De är för korta, de bör börja och sluta 30 cm före och efter trappans slut. Det är viktigt att även ledstängerna är kontrastmarkerade mot omgivande miljö. Det bör även finnas ledstänger på vardera sidan av trappan på två olika höjder, den lägsta på en höjd av 70 cm och den andra ledstången bör vara 90 cm ovanför golvnivån. Ledstången som finns på vänster sida är för låg och inte greppvänlig. Den högra ledstången har en mer greppvänlig utformning men den är installerad på för hög nivå. Under kartläggningen var ledstången installerad på en höjd av 94 cm ovanför golvnivån.

Bild 24: Ledstängerna är inte korrekt utformade.

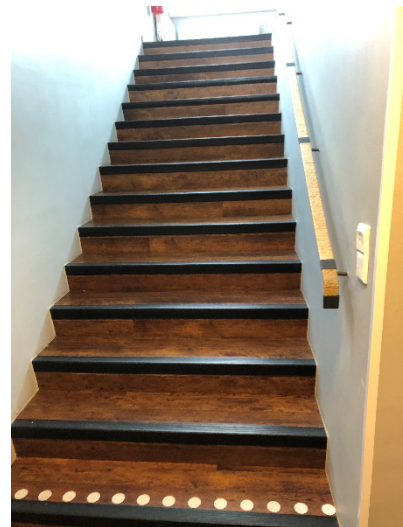
Bild 25: Det finns endast ledstång på ena sidan av trappan.

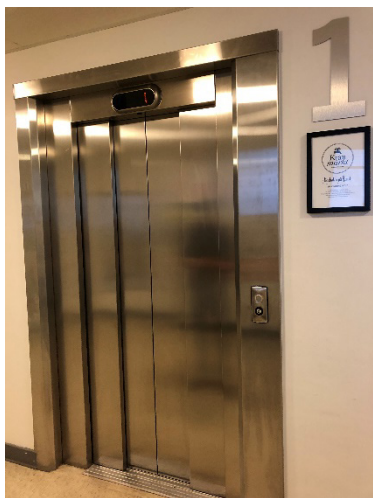
Dörrens passagebredd är 85 cm och det är skjutdörrar som öppnas automatiskt när hissen anländer. Hisskorgens dimensioner är så små att en elektrisk rullstol inte får plats i den. Inne i hissen finns det en spegel som inte har sparkskydd, spegeln bör installeras på en höjd av 30 cm från spegelns nedre kant till golvet. Orsaken till att spegeln bör sitta på en högre höjd är för att undvika kollisionsrisken för personer med hjulförsedda hjälpmedel och eventuella fotplattor på hjälpmedlet. I dagsläget är spegeln installerad 10 cm från golvet. Detta innebär att personer med hjulförsedda hjälpmedel kan råka köra in i spegeln med fotplattor som finns på vissa rullstolar.

Bild 26: Hissens dörrbredd är acceptabel.

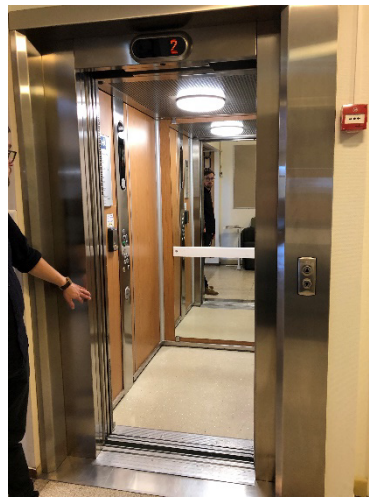
Bild 27: Spegeln är installerad för nära golvnivån.

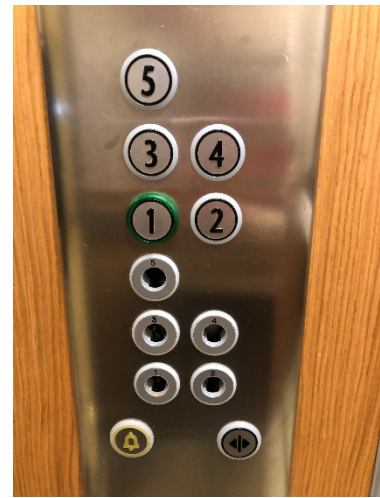
Det finns håligheter i panelen på insidan av hissen, dessa bör åtgärdas så att inte besökare sticker fingrarna i håligheterna.

Bild 28: Det finns ihåligheter i kontrollpanelen.

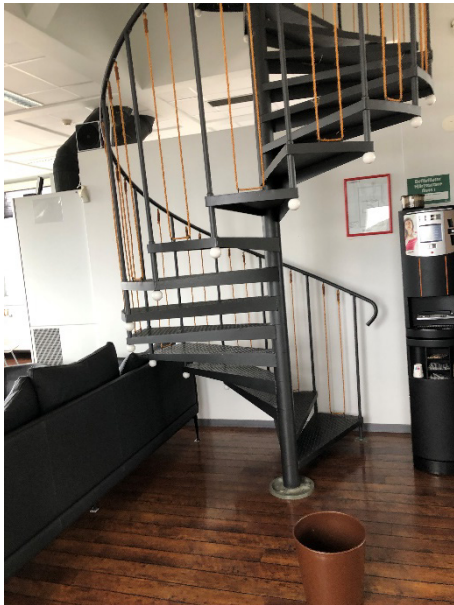
Det finns en fristående klädhängare i utrymmet som är lös. Lösa föremål bör alltid fästas för att minska snubbelrisken. Klädhängaren kan välta och därför rekommenderar vi fasta krokar på olika nivåer.

I studierummet finns en spiraltrappa som leder upp till en låst dörr där ingen har tillgång att gå in. Spiraltrappor bör alltid undvikas eftersom många personer upplever det som otrevligt

Bild 29: På våning 5 finns det en spiraltrappa och lösa föremål i gångstråket.

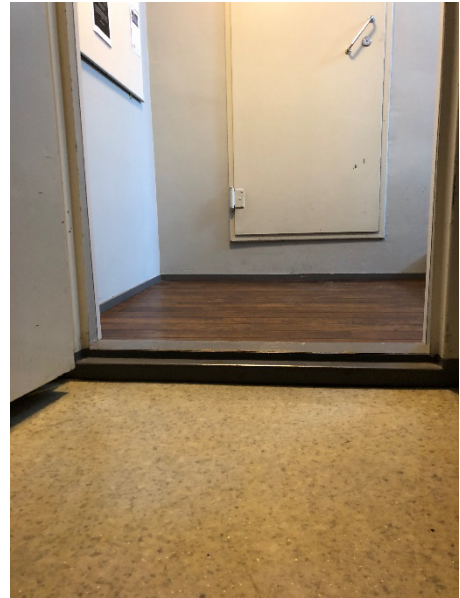
Det finns en hög tröskel som inte är avfasad in till studierummet från trappan. Nivåskillnaden som tröskeln skapar är 9 cm. En tröskel bör vara högst 2 cm eller avfasad. Den fria dörrpassagebredden är 85 cm vilket är enligt direktiven.

Bild 30: Höga trösklar bör avfasas eller tas bort om möjligt.
