Funktionsrätt
Åland

Kartläggning av Högskolan på Åland Norra

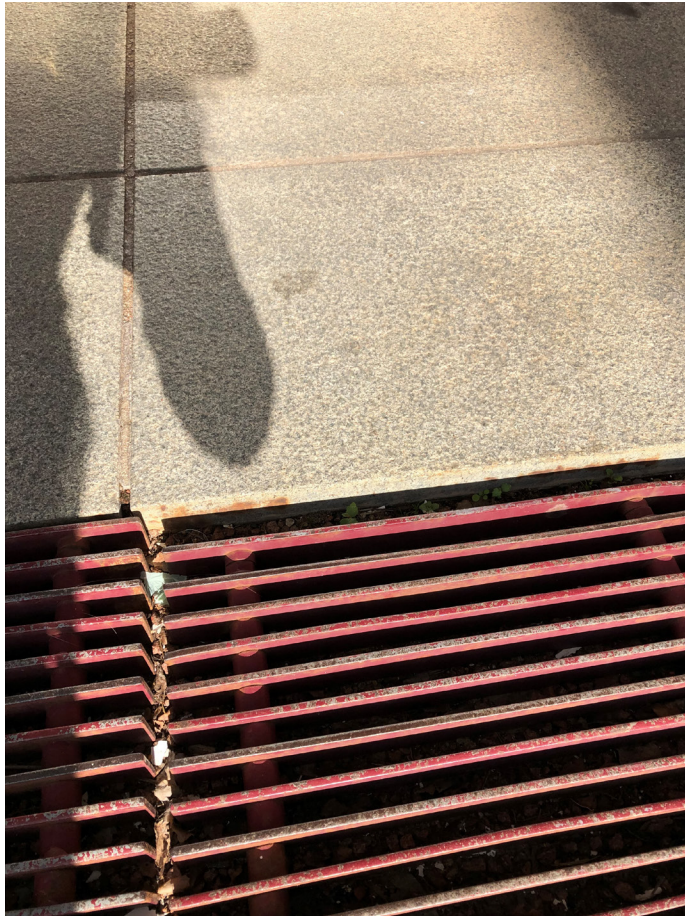
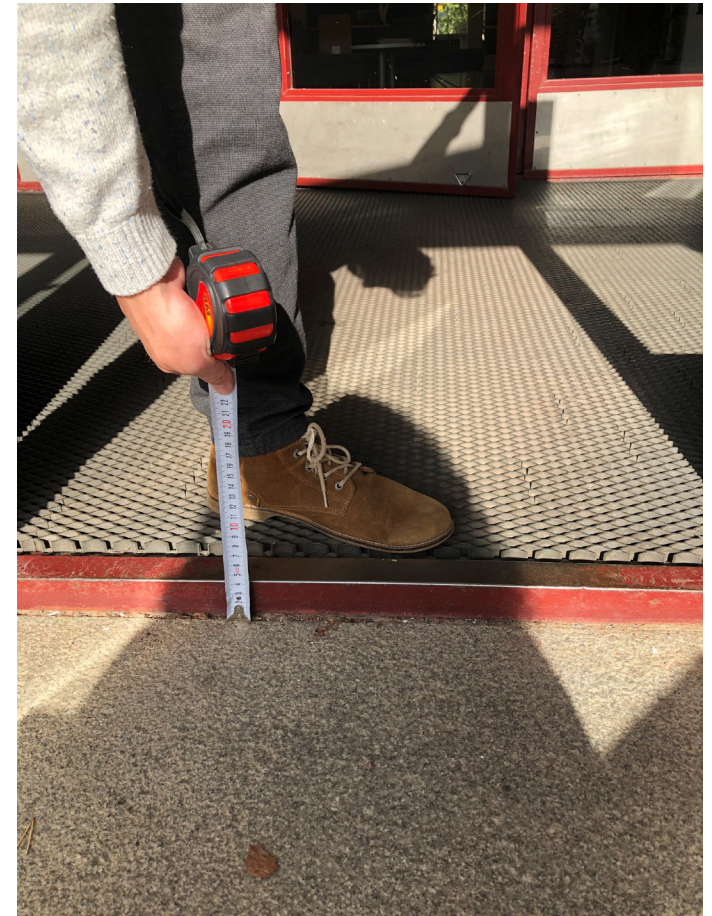
Vägen till skolan

Markunderlaget är fast men marken vid parkeringen och ingången är ojämn.

Det finns en hög nivåskillnad vid huvudentrén.

Gallret ligger löst och har en tendens att orsaka glipor som kan utgöra snubbelrisk.

Det finns en liten ramp i metall, den är fäst med två skruvar i gallret. Metall blir halt när det är vått.

Det bör finnas ett visuellt eller taktilt ledstråk från parkeringen till huvudentrén.

Det bör finnas ett avåkningskydd på rampen som förhindrar att personer med hjulförsedda hjälpmedel åker av rampen.

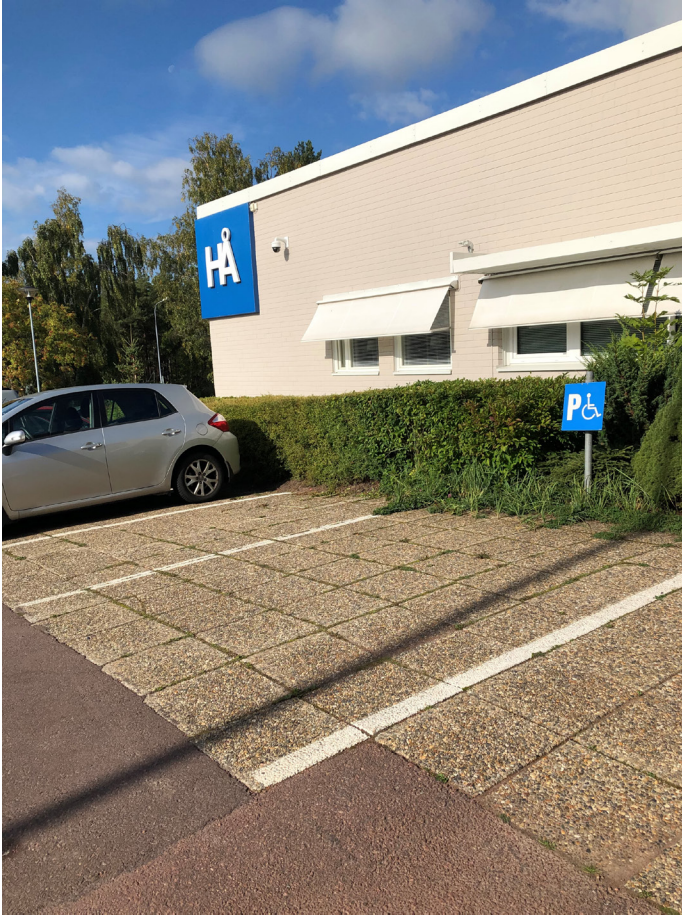
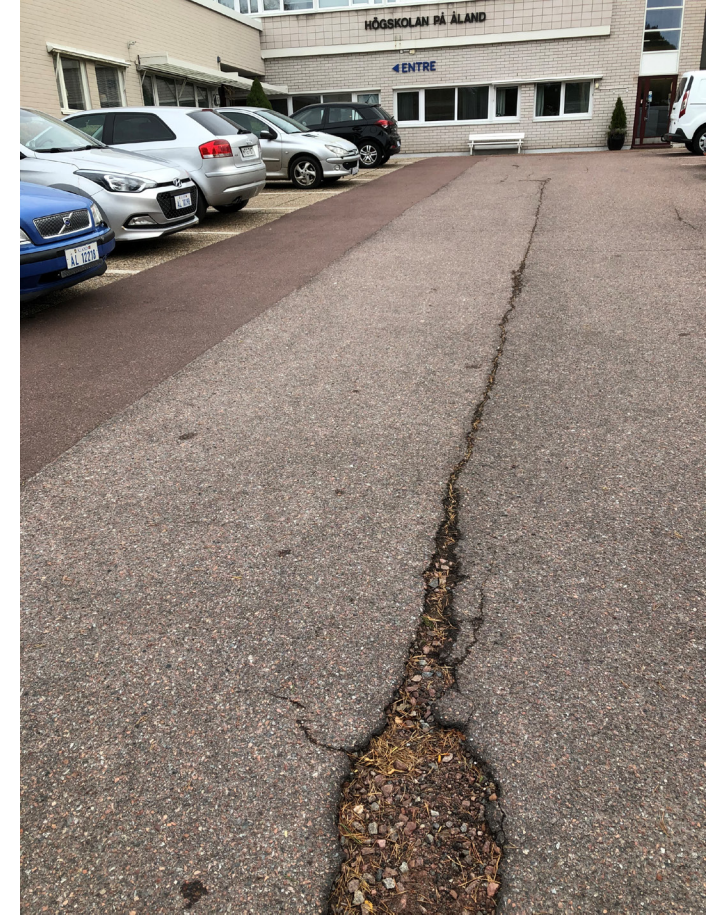
Parkering och angöringsplats

Marken vid parkeringen för de med särskilt tillstånd lutar vilket kan försvåra det för personer i hjulförsedda hjälpmedel.

Det saknas en märkning av den internationella rullstolssymbolen på marken vid parkeringen för de med särskilt tillstånd.

Asfalten på parkeringen har stora glipor och ojämnheter som kan utgöra snubbelrisk.

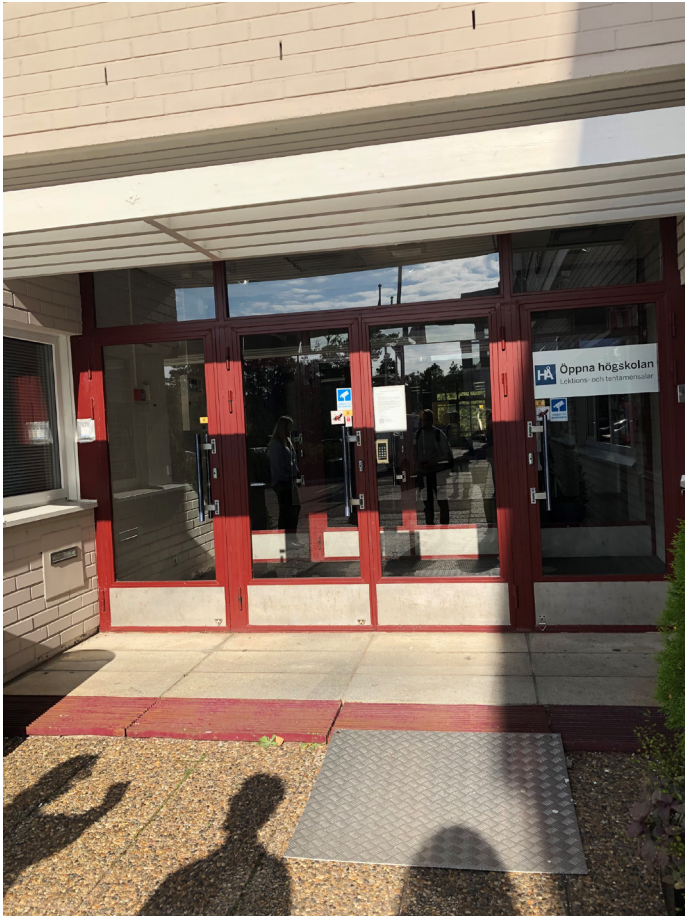
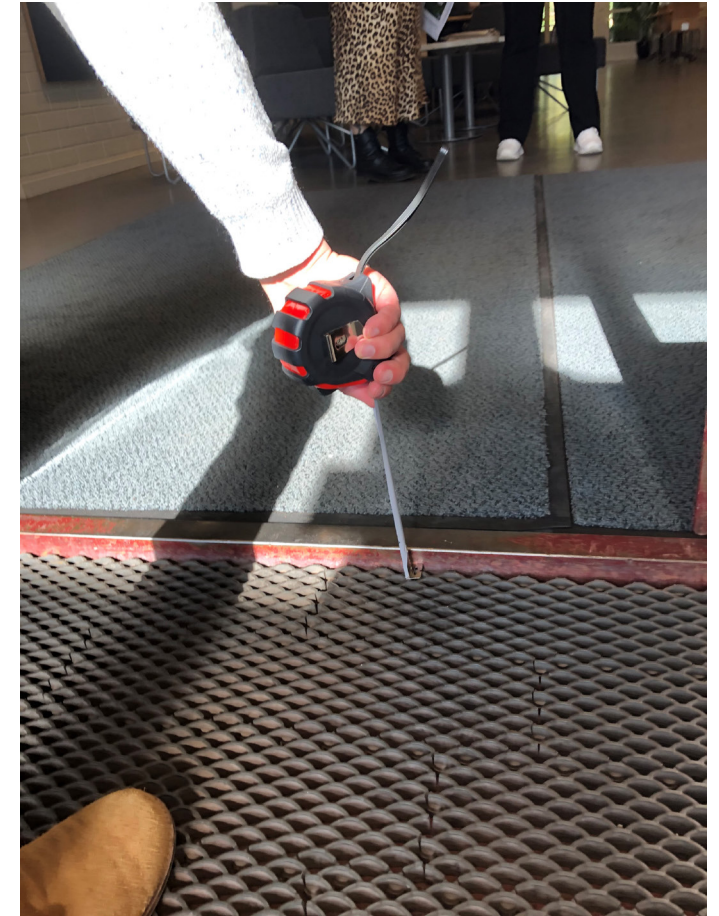
Vägen till entrén

Den automatiska dörröppnaren hålls öppen i 15 sekunder, vi rekommenderar att den ska hålla dörren öppen i minst 25 sekunder för att undvika kollisioner.

Vändytan framför dörrarna är för liten då den uppnår endast en diameter på 120 cm.

Tröskeln vid entrén är hög, den bör avfasas eller vara lägre.

Utstickande föremål bör alltid kontrastmarkeras.

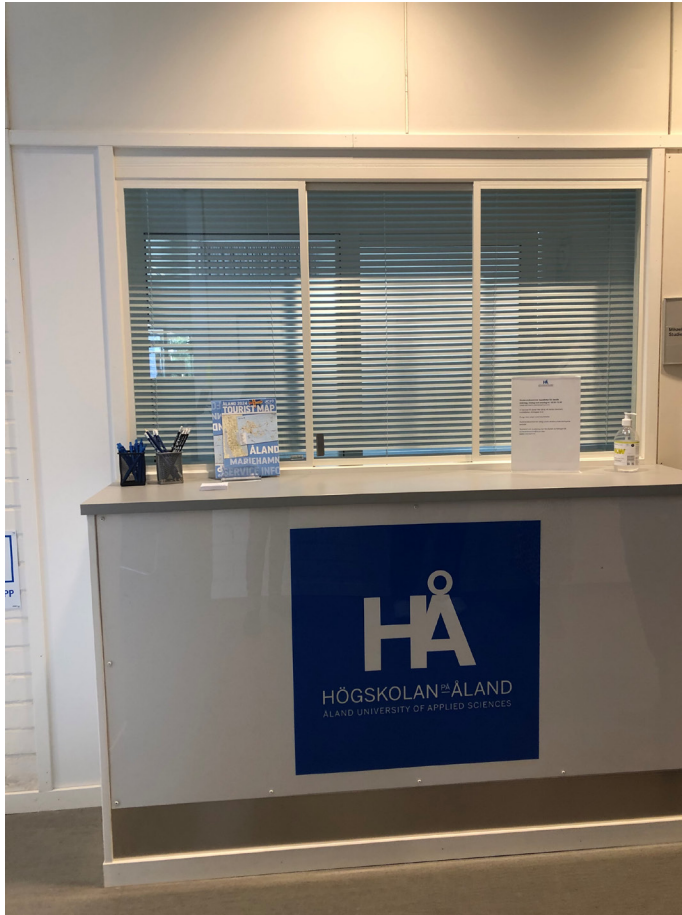
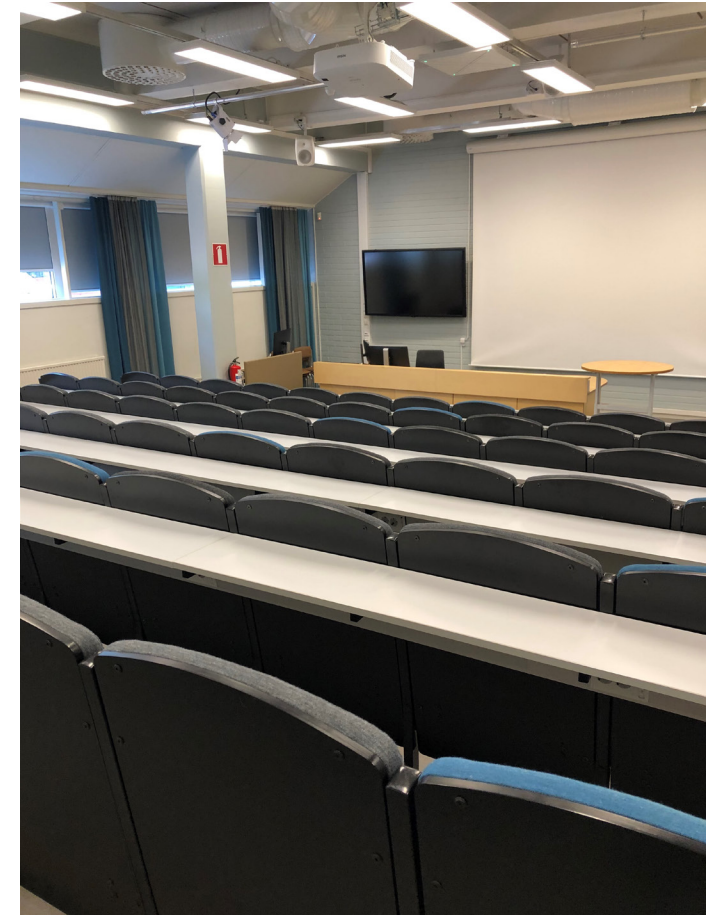
Reception och auditorium

Det finns trappor i auditoriet, vi rekommenderar att kontrastmarkera alla trappstegen.

Det bör finnas en nedsänkt del av receptionen på en höjd mellan 70-80 cm. Den utstickande delen bör även vara en meter lång.

Vi rekommenderar att installera en teleslinga och en klocka för att tillkalla på assistans.

Det behöver vara tydligt skyltat var receptionen är.

Ljuset ska vara jämnt och lysa upp ansiktet på receptionisten utan att skapa skuggor eller motljus.

Vi rekommenderar att det finns en ramp på ena sidan. Detta för att personer i hjulförsedda hjälpmedel ska kunna ta sig ner och hålla presentationer eller att de kan sitta närmare.

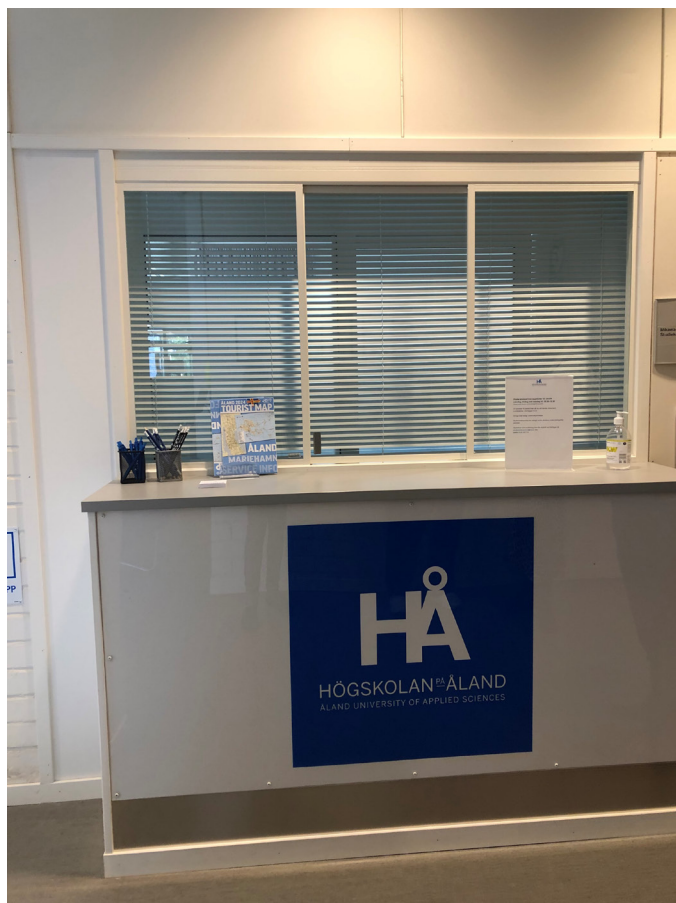
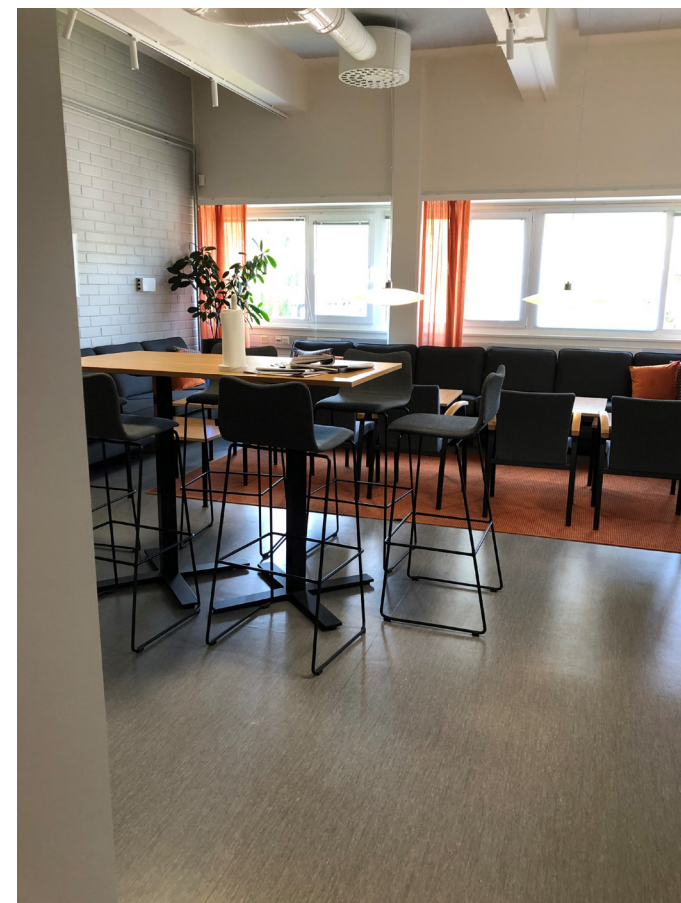
Korridor

I korridorerna på nedre våningen finns det problematik med eko och dålig ljudmiljö som leder från receptionen till personalrummet.

Det förekommer även brus från ventilationen och andra ljud som kan tas upp av hörselapparater.

Vi rekommenderar ljudabsorberande material på väggarna för att minska det hårda ljudet.

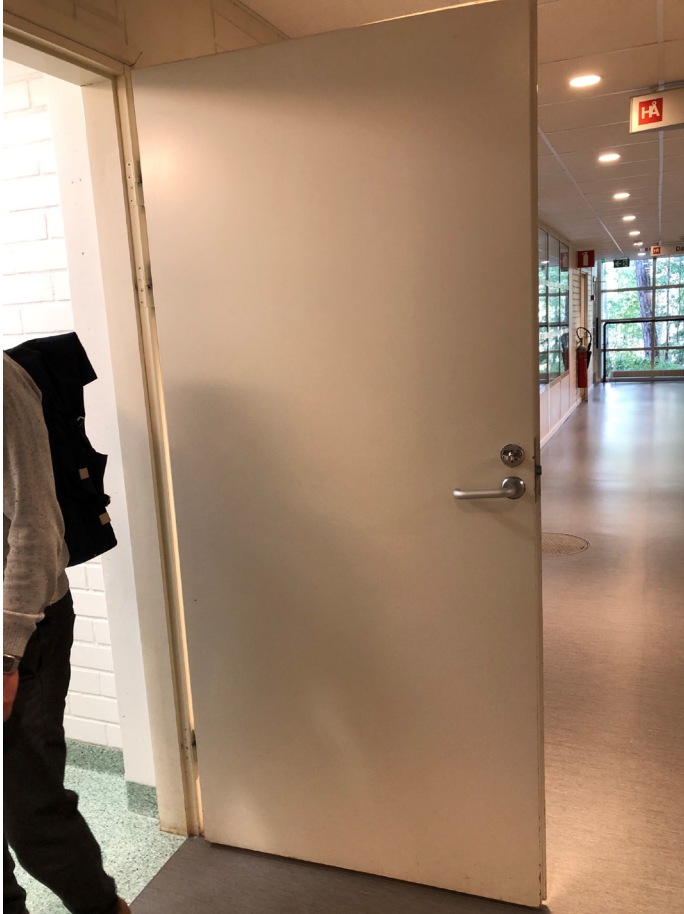
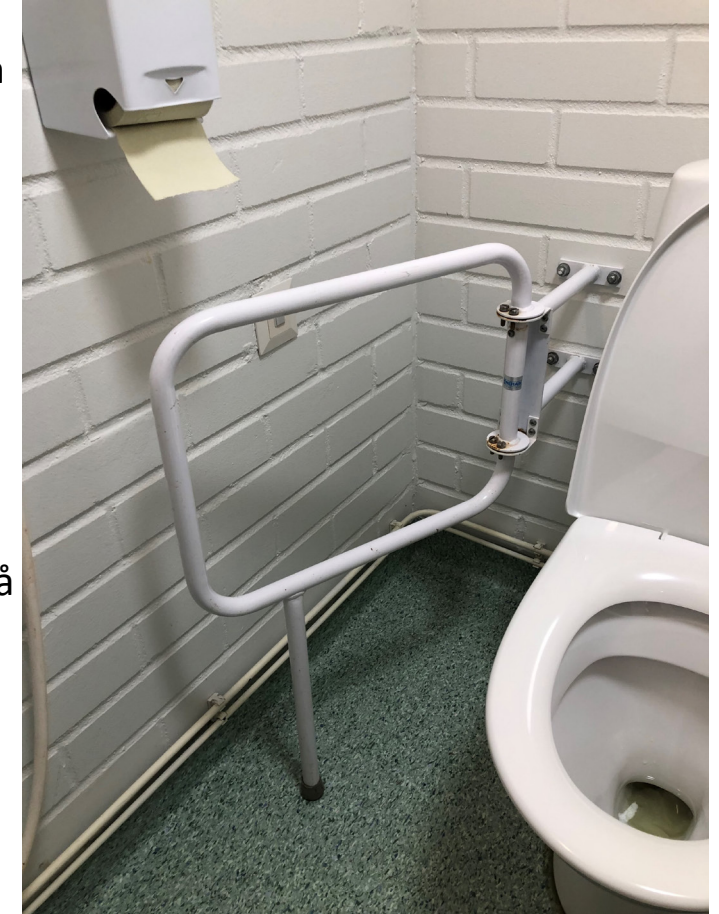
Tillgänglig toalett

Låset är svårt att hantera och bör vara utformad för enhandsgrepp.

Det saknas larm på toaletten, det bör finnas en på golvnivå och vid toalettstolen.

Skylden som hänvisar till den tillgängliga toaletten bör vara på högersida av väggen istället för på dörren.

Det bör finnas ett draghandtag på insidan av dörren som kontrasterar mot omgivningen.

En ljussensor skulle underlätta för personer med synnedsättningar.

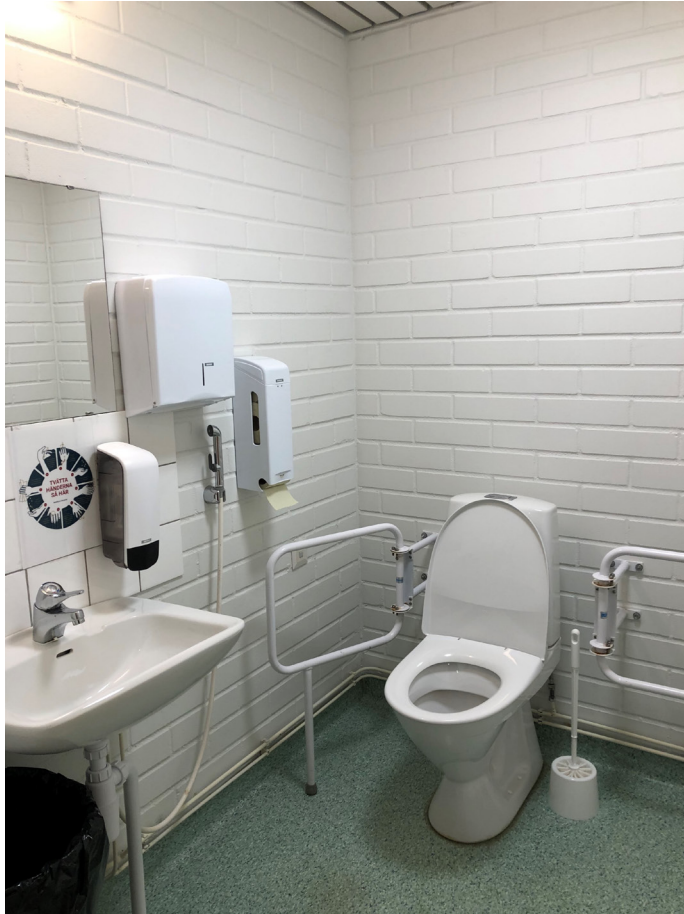
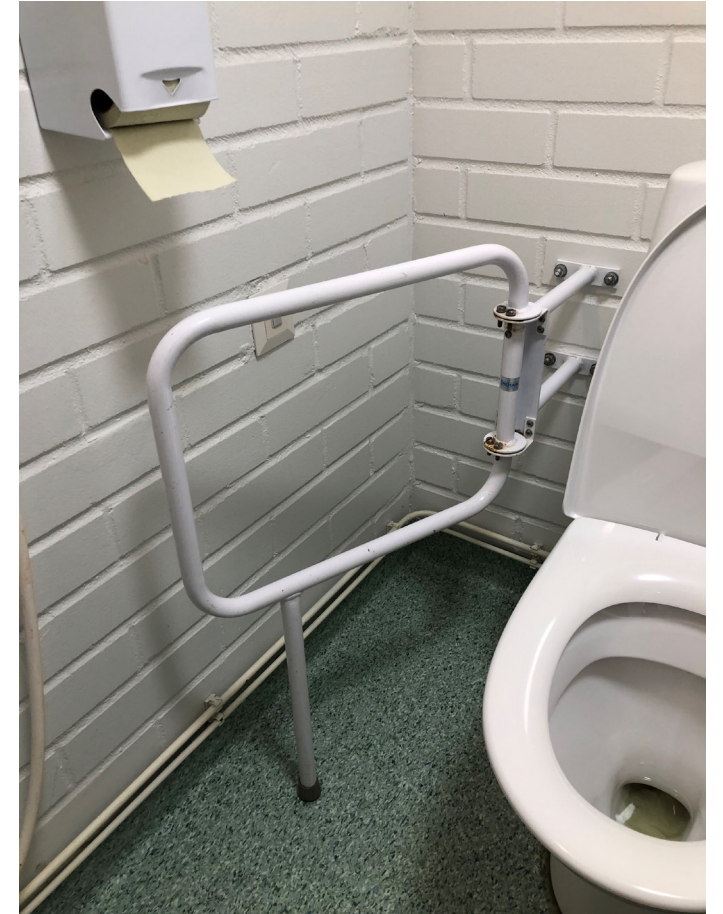
Tillgänglig toalett

Det finns en soptunna med pedal i den ena toaletten som bör bytas ut

Armstöden är föråldrade och behöver bytas ut. De tar bort av den fria ytan personer med hjulförsedda hjälpmedel behöver och de kan inte hanteras.

Toalettstolen bör vara 20 cm från den bakre väggen.

Från toalettstolen ska det finnas ett fritt utrymme på 80 cm på vardera sidan av toaletten.

Om det finns 80 cm från toalettstolen till den ena väggen men inte andra bör det finnas en skylt på dörren där besökaren kan se vilken sida överföringen kan ske ifrån.

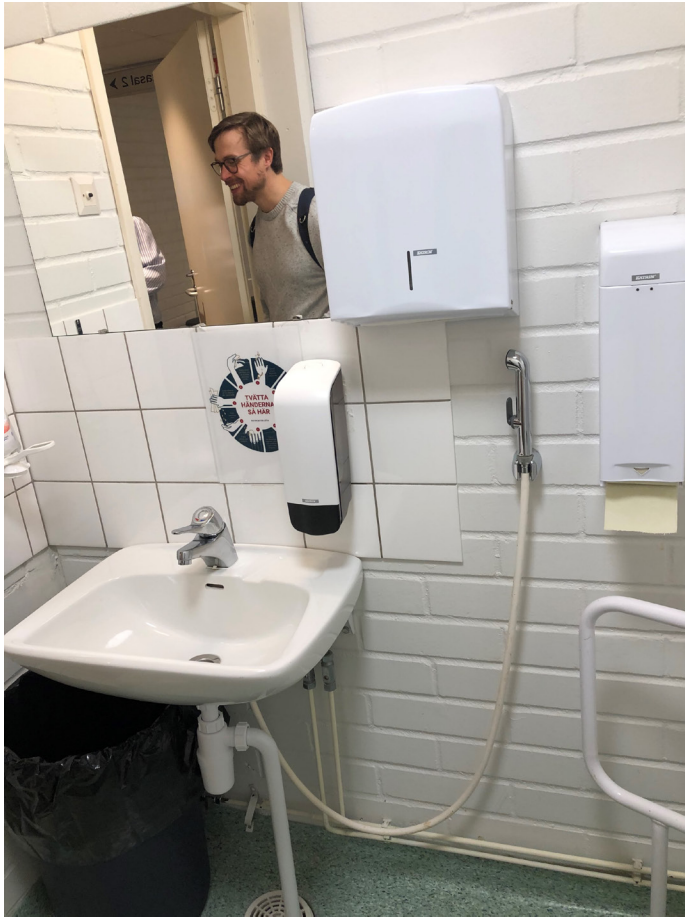
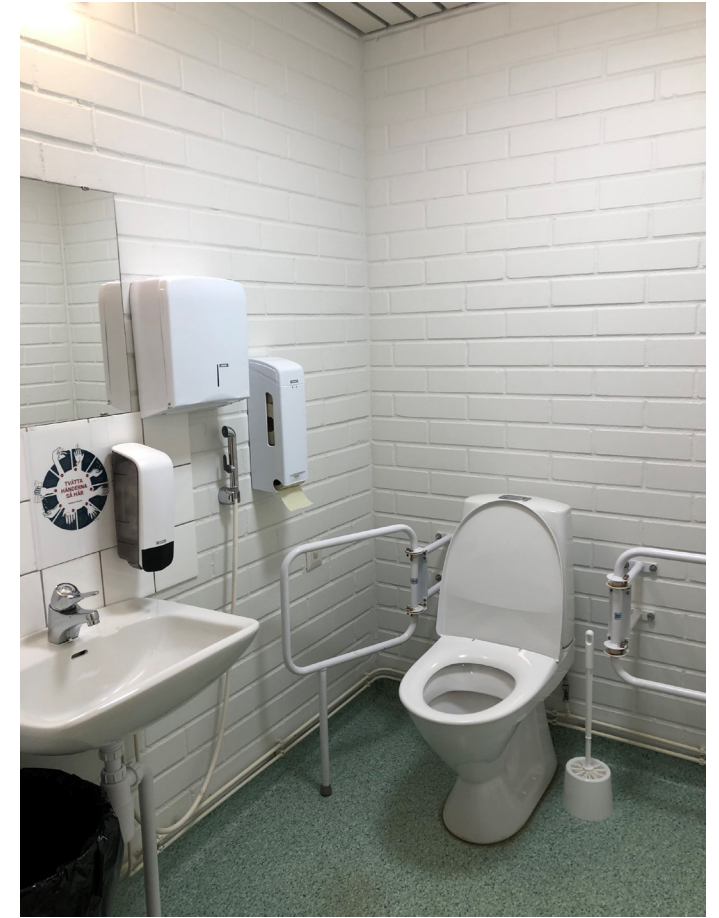
Tillgänglig toalett

Det är viktigt att det finns kontraster mellan golv, vägg, handfat och toalettsits.

En tvålbehållare med sensor skulle underlätta istället för att trycka på den framifrån.

Fäste för toalettpappret bör vara på armstöden och bidéduschen bör vara fäst i ett armstöd.

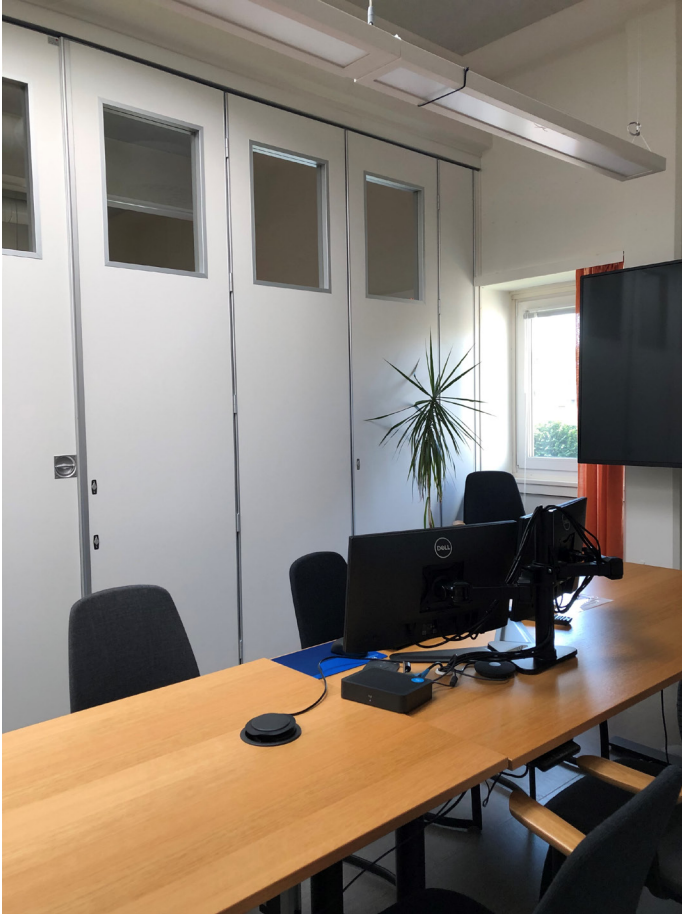
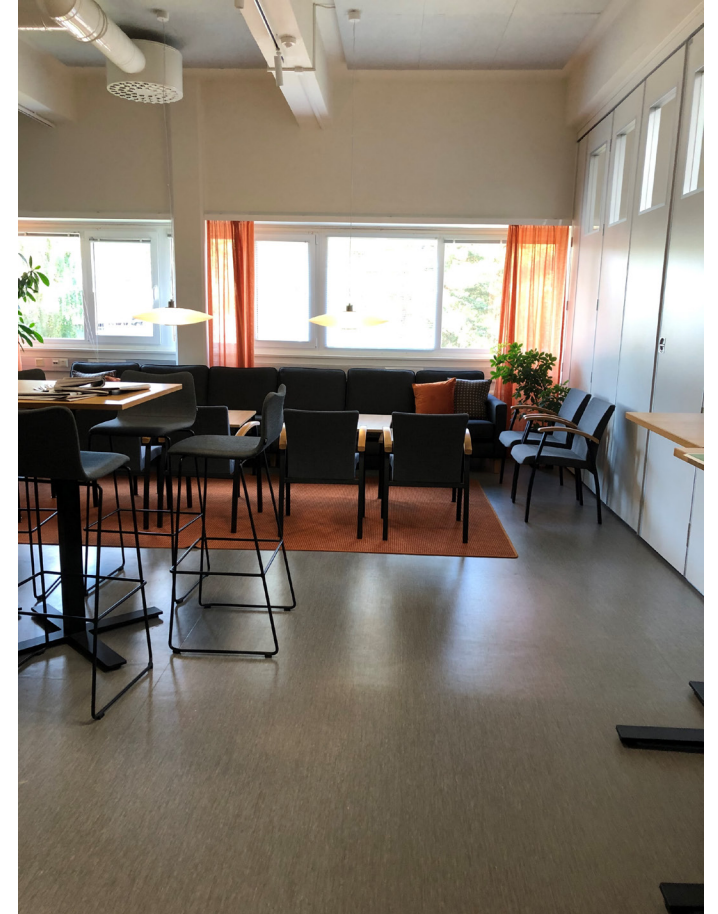
Konferens

Konferensen skiljs med en mellanvägg som kan stängas mellan personalrummet. Trots detta hörs ljud väl från personalrummet även när det är stängt.

Kopieringsrummet är trångt och det finns inte tillräckligt med vändyta för personer med hjulförsedda hjälpmedel.

Tröskeln in till konferensen bör avfasas eller vara lägre.

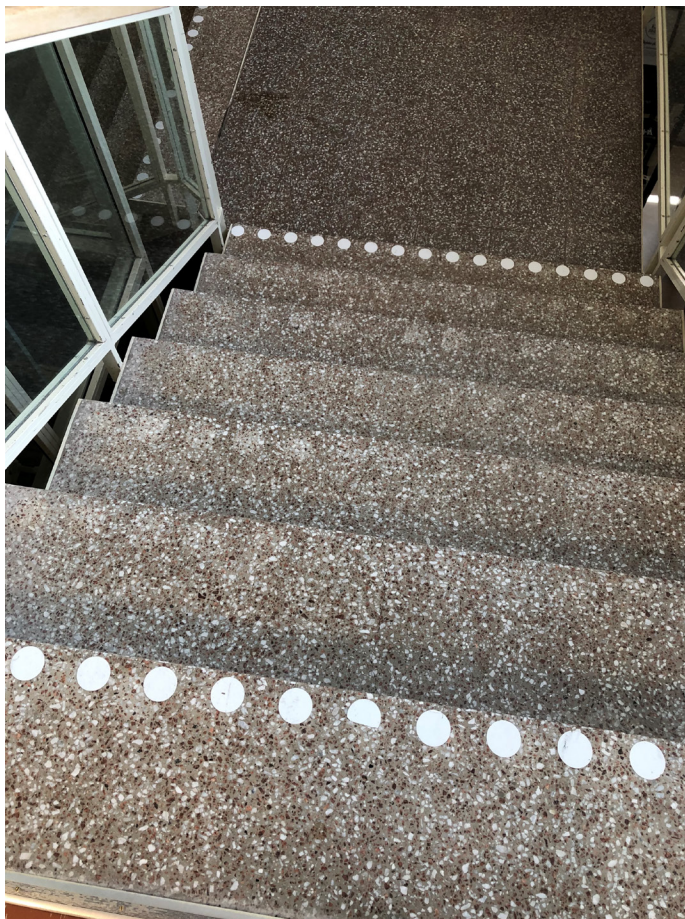
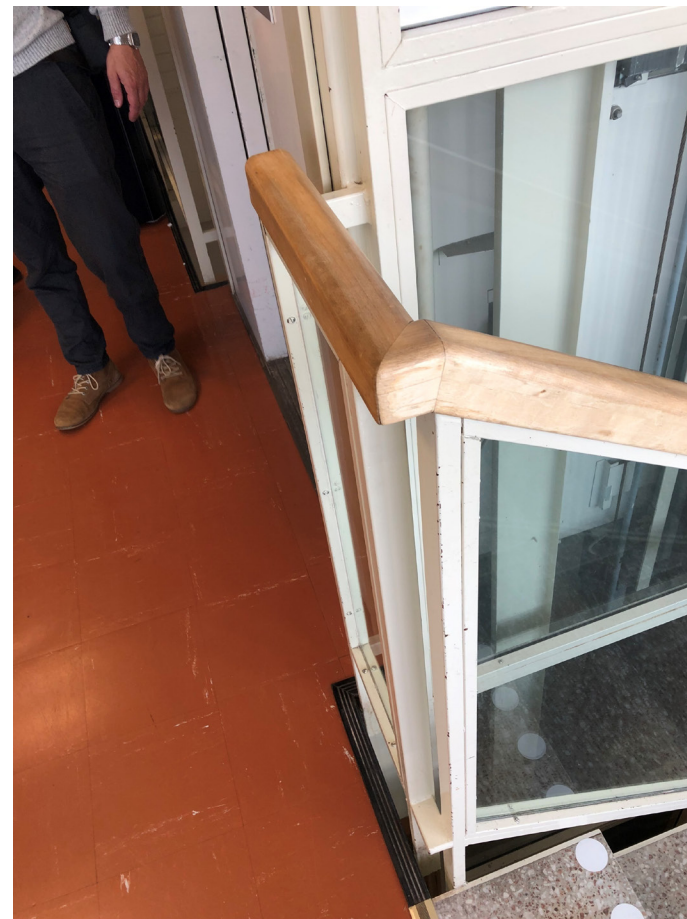
Trappor och ledstänger

Trösklarna in till trapphusen är för höga, de bör avfasas eller vara lägre.

Ledstängerna är för korta och vid ett trapphus tar ledstången slut fast det finns några trappsteg kvar. Det finns ingen orsak att kunna ta sig igenom en glipa under trapphuset, detta är livsfarligt.

Varje trappsteg bör kontrastmarkeras.

Föremål som sticker ut bör kontrastmarkeras.

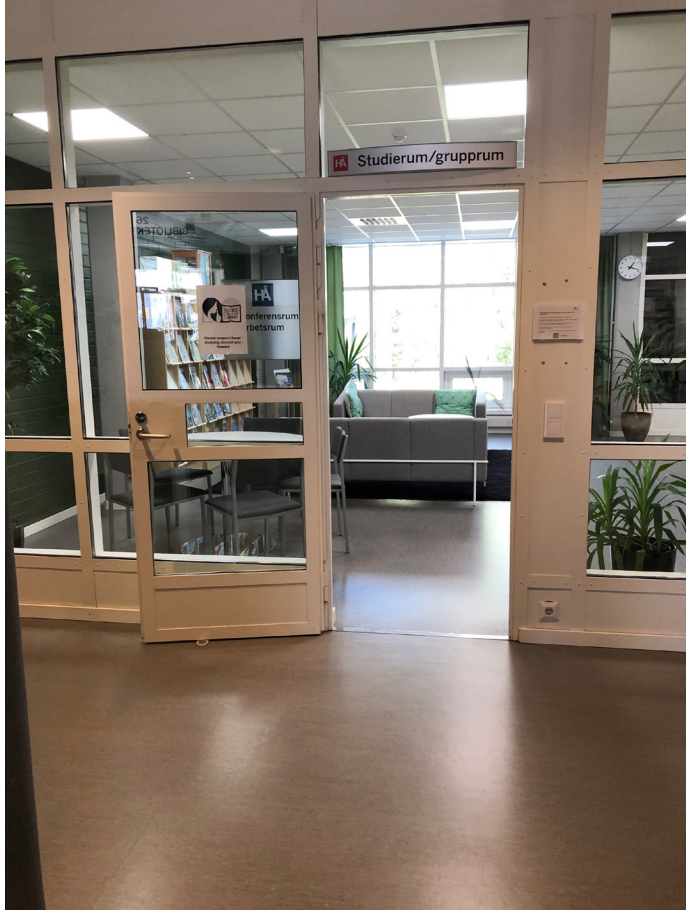
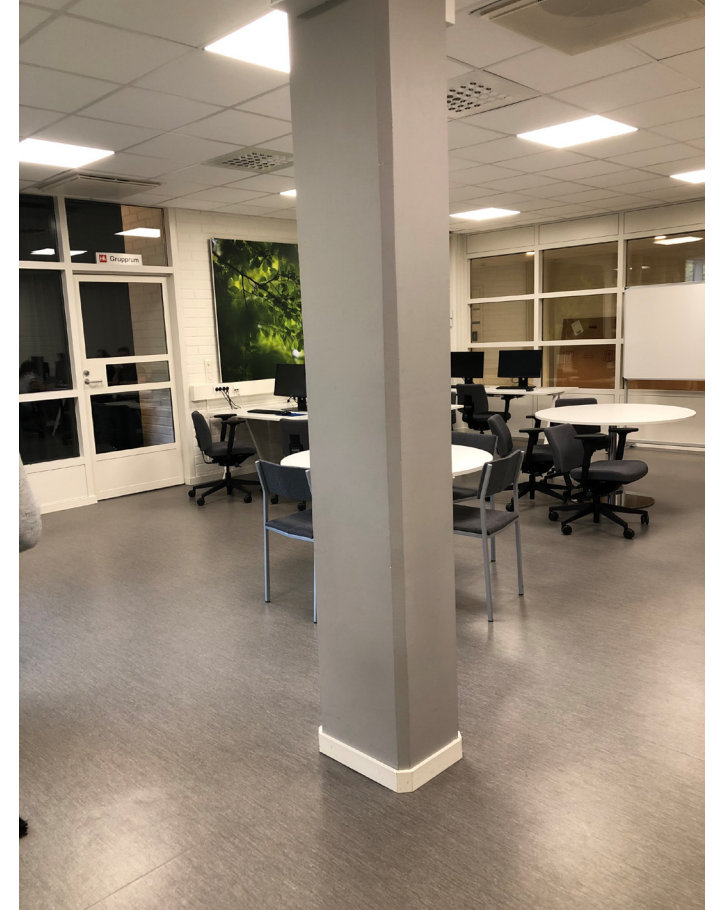
Bibliotek

Grupprummet i biblioteket är lyhört och om det finns en grupp därinne hörs det väl ut till biblioteket vilket kan uppfattas som störande.

Det bör finnas visuellt ledstråk som leder till biblioteket.

Det bör finnas en tydlig skylt som hänvisar till biblioteket. Den bör synas väl från taket i korridoren.

Pelaren i mitten av rummet bör kontrastmarkeras på två olika höjder.

Vi rekommenderar att det även finns ett höj-och sänkbart fyrkantigt bord.

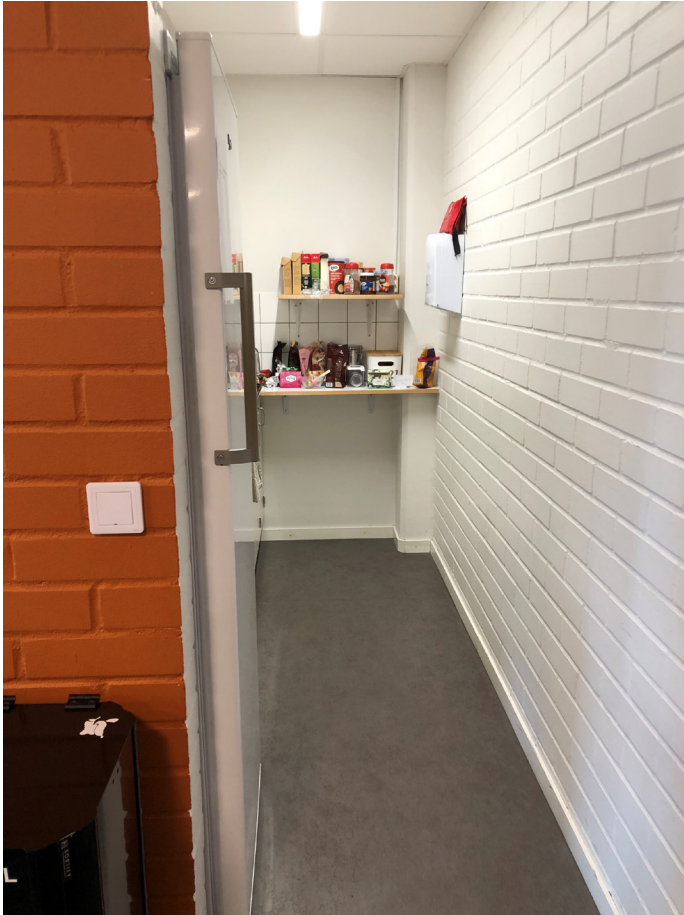
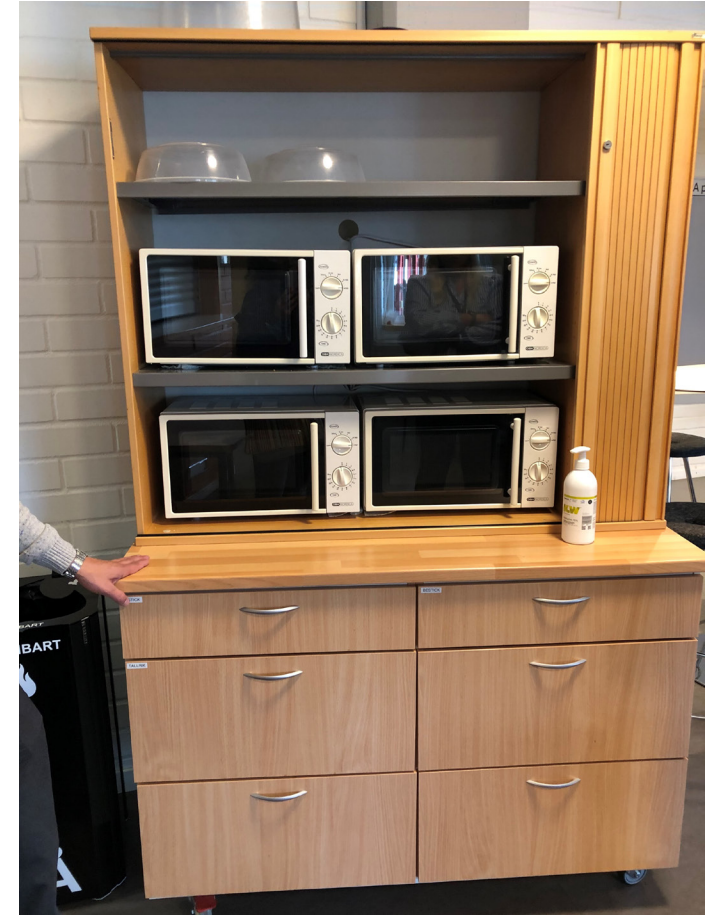
Kök

Det lilla köket är för trångt och om diskmaskinen står öppen är det omöjligt att passera.

Det finns inte nog med vändyta i köket och det är högt upp till skåp och andra nödvändigheter.

Det är inte möjligt att nå vattenkällan för personer med hjulförsedda hjälpmedel.

Det bör finnas höj-och sänkbara skåp.

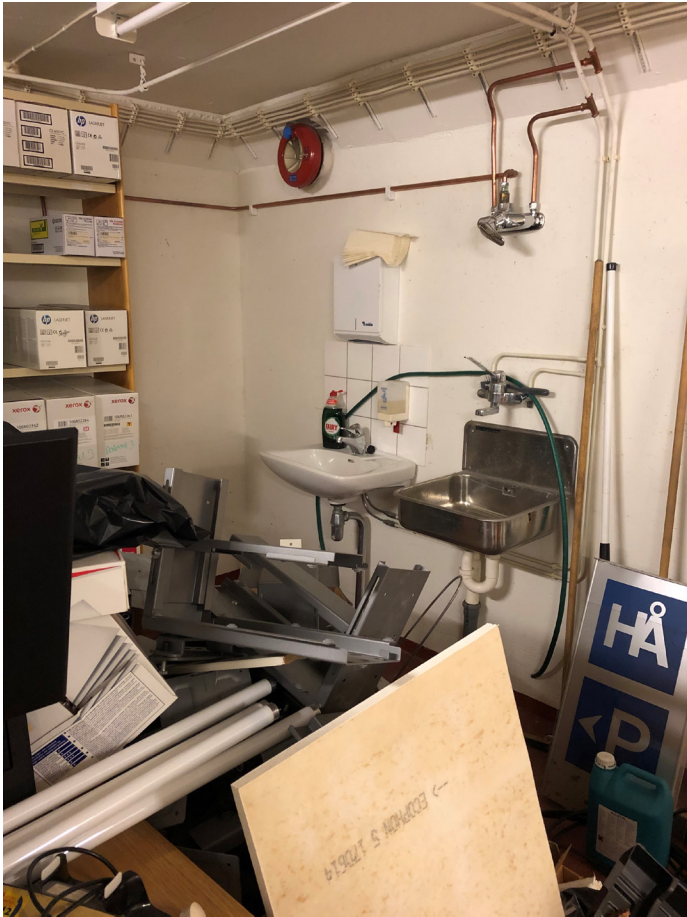
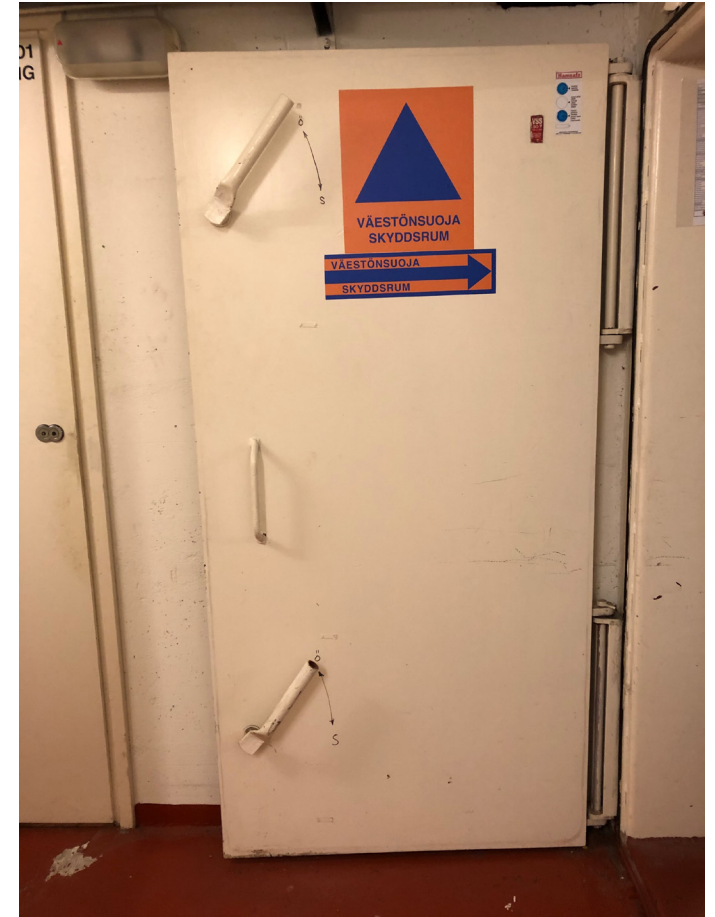
Bombskydd

Skylden i trapphuset är skynd och svårläst. Det är viktigt att skylten är på ett ställe där det är lätt att upptäcka den.

Det finns inga sittplatser.

Personer med hjulförsedda hjälpmedel kommer inte ner självständigt utan de behöver vänta på assistans.

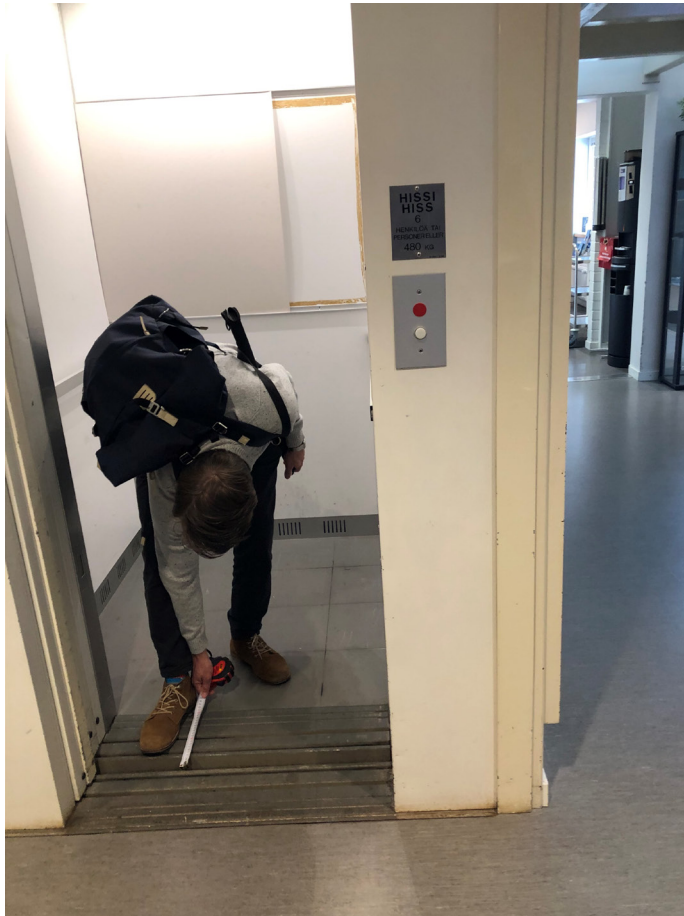
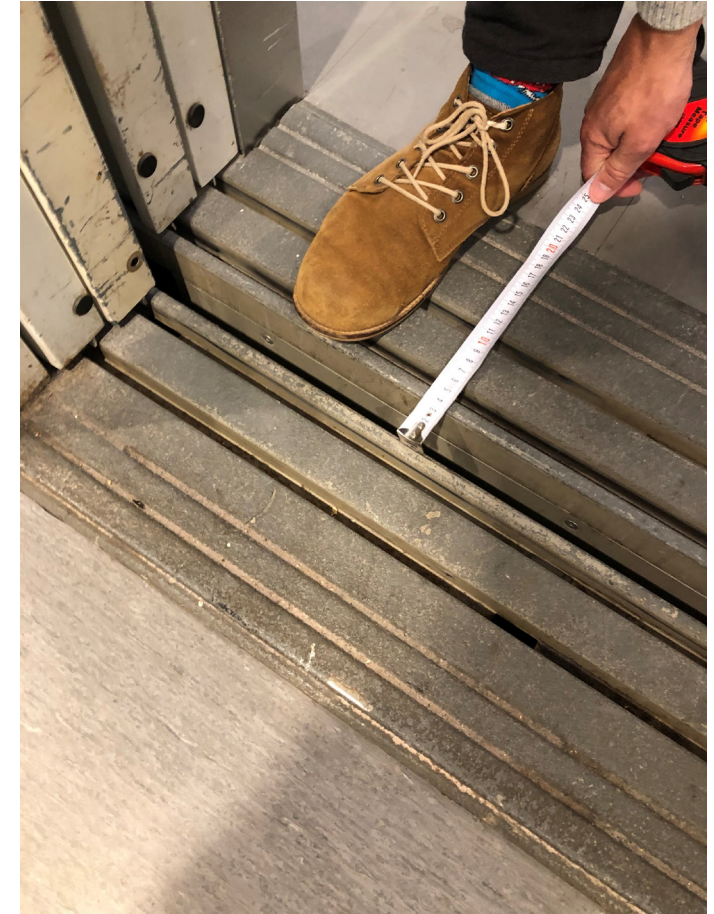
Hiss

Anropningsknappen för att kalla på hissen sitter för högt upp.

Larmknappen sitter för högt upp.

Det finns ingen auditiv röst som talar om när hissen anländer och vilken våning man far till.

Dörrbredden är inte tillräckligt bred för hjulförsedda hjälpmedel.

Det finns en glipa mellan hissens golv och golvnivån utanför som överstiger 5 mm. Detta leder till en nivåskillnad på 2,5 cm.

Knapparna bör vara i relief.

Eftersom man måste backa ur hissen bör det finnas en spegel.

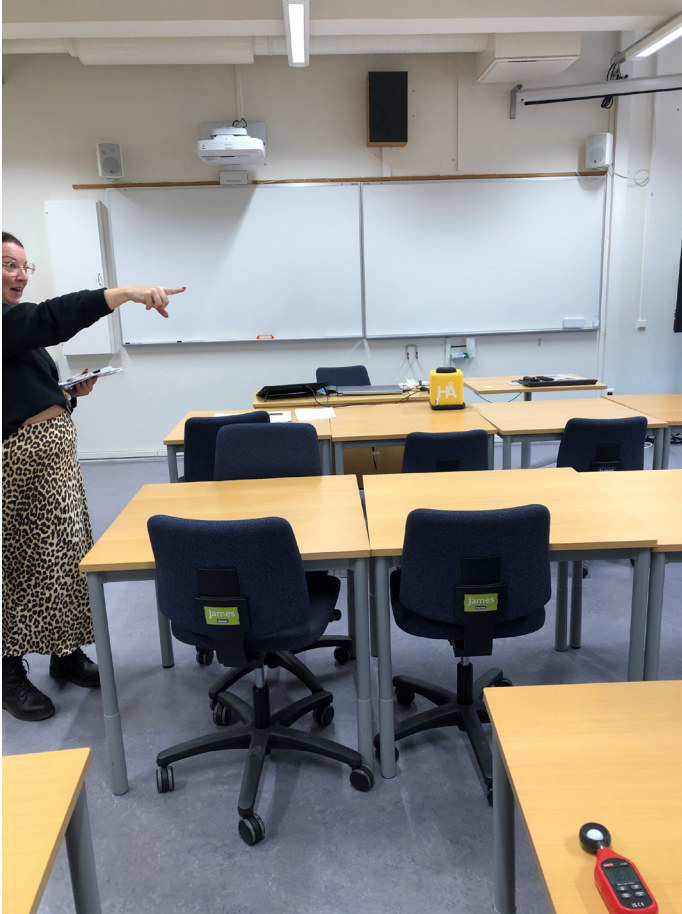
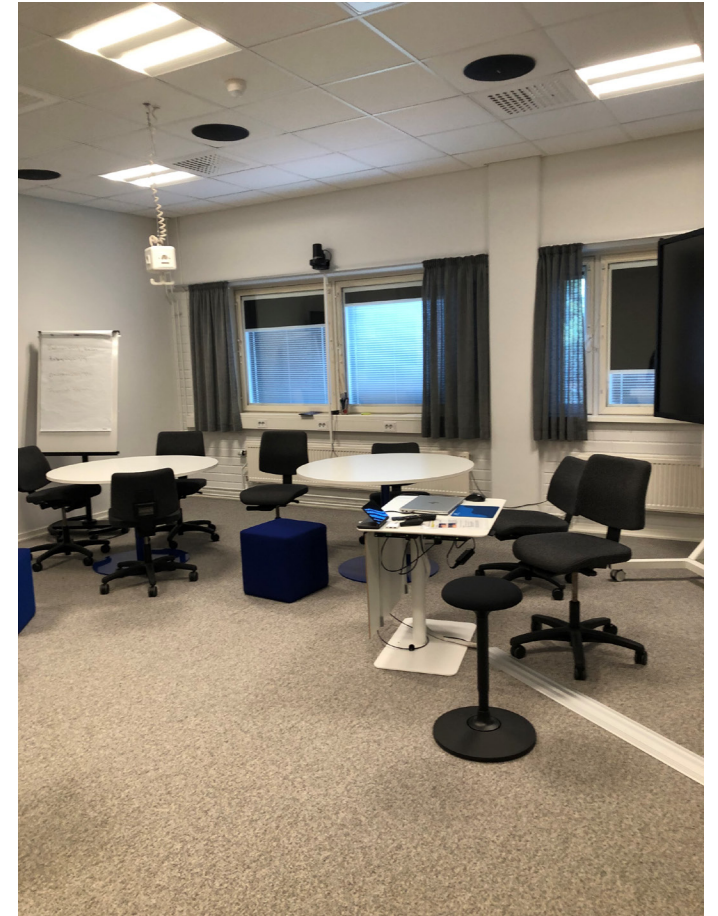
Klassrum

Det finns en tröskel i metall i korridoren till klassrummet som blir halt när det blir vått.

I klassrummet på bilden till höger uppkommer det störande ljud från ljusrören.

Ljudmiljön i klassrummet på höger bild är god.
