Funktionsrätt  
Åland

# Kartläggning av tillgängligheten på Trobergshemmet.

Projektet "Ett Åland för alla" har kartlagt tillgängligheten vid Trobergshemmet.

Kartläggningen skedde i den Södra delen av Trobergshemmet i de allmänna utrymmena.

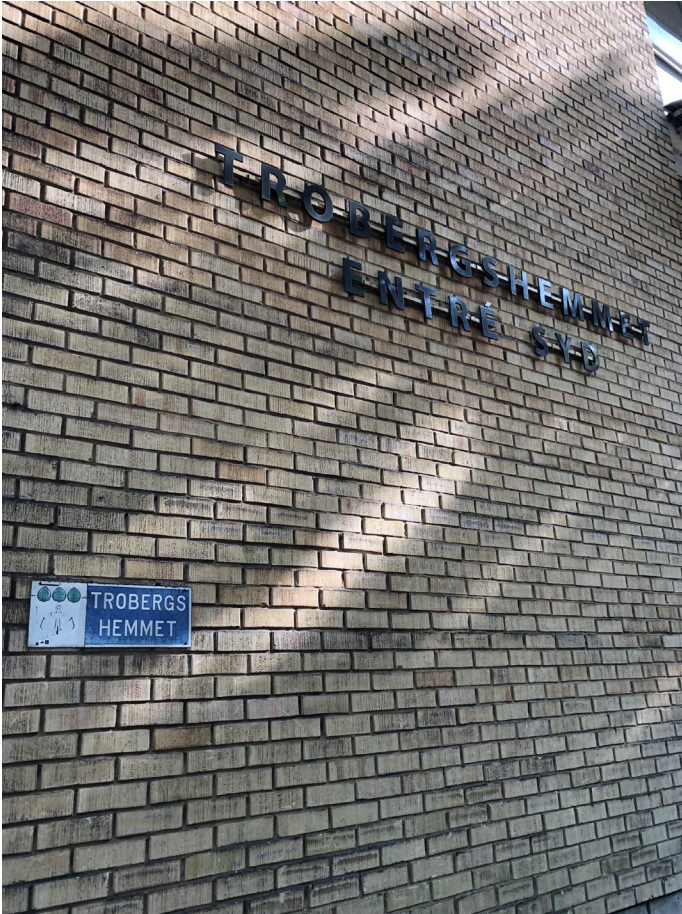
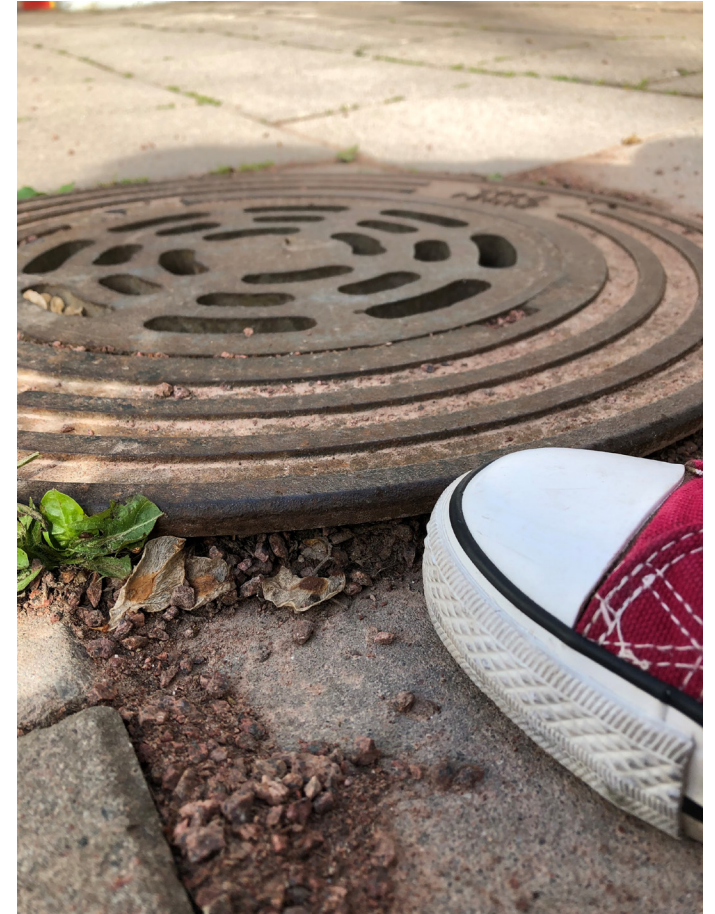
# Vägen till Trobergshemmet

Texten "Trobergshemmet" är svårläst från vägen eftersom typsnittet är litet och det går en skena bakom bokstäverna.

Det finns ett cykelställ med tak som med fördel kan utmärkas med en skylt.

Det finns två markbrunnar som är upphöjda från marken vilken kan utgöra snubbelrisk eftersom det skapar nivåskillnader.

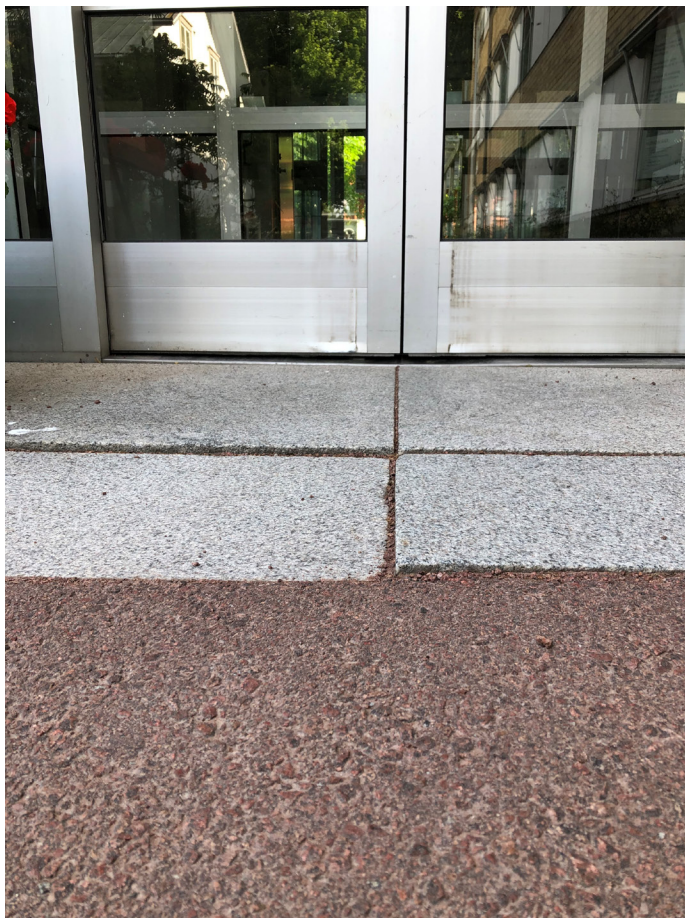
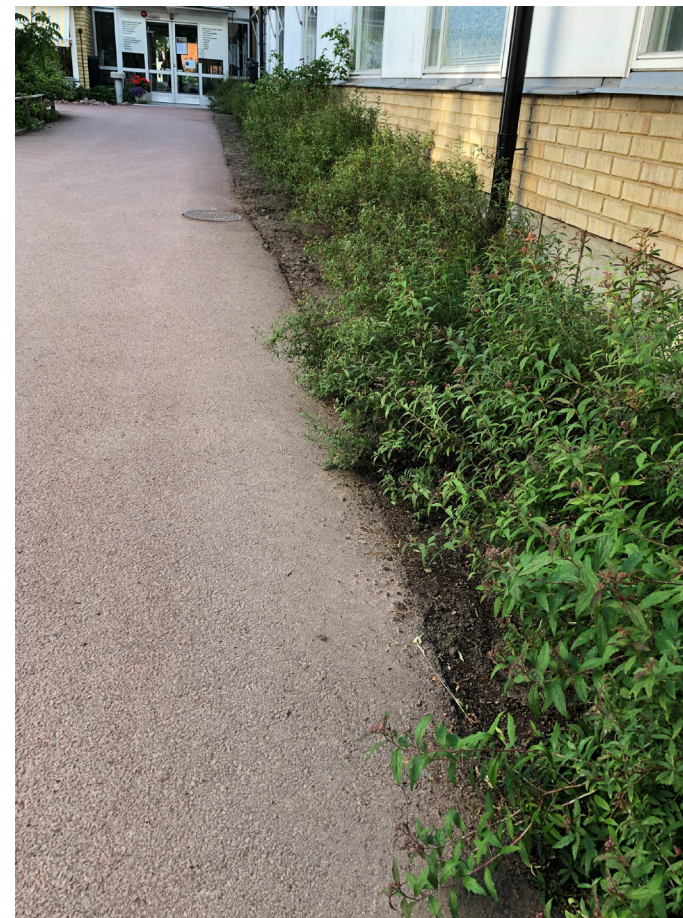
# Gångstråket till entrén

Vägen till entrén saknar ett visuellt eller taktilt ledstråk. Det skulle vara möjligt att skapa ett naturligt ledstråk genom att sätta en kant längsmed rabatten.

Vid entrén till Södra Trobergshemmet ligger det fyra stenplattor. Dessa plattor har med tiden rört sig och det skapar nivåskillnader.

Det bör finnas kontrast mellan dörrkarmen och omgivande miljö.

En ljudfyr vid entrén är en ljudinstallation vi rekommenderar för personer med synnedsättning.

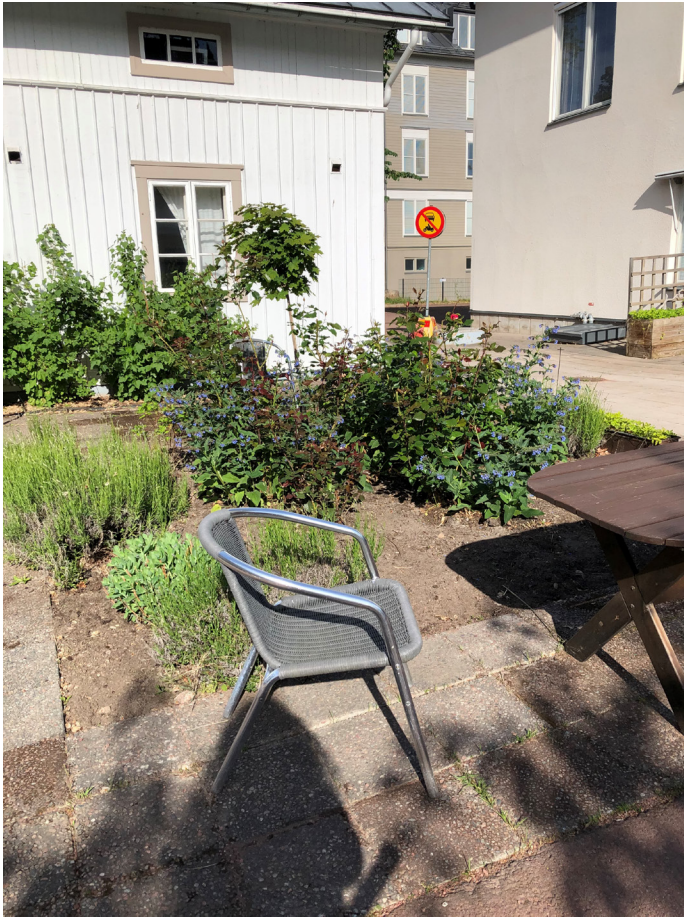
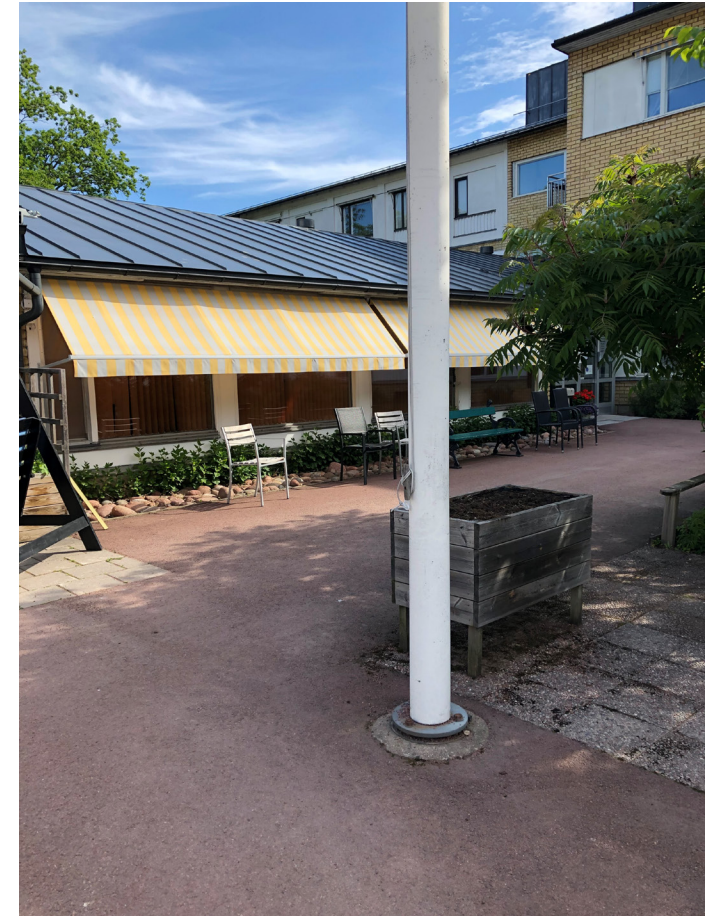
# Uteplats

Vid uteplatsen saknas det staket till dammen vilket möjliggör för personer att gå in vid dammen.

Det finns en liten rabatt bland stenplattorna utan kant vilket kan leda till att personer snubblar.

Vid uteplatsen finns det en rabatt som kan utgöra snubbelrisk eftersom markplattor fattas och det inte finns någon kant.

Flaggstången kan kontrastmarkeras i två olika höjder för att minska kollisionrisken.

Det bör finnas sittplatser på varierande höjder.

Växtligheten behöver ansas runt dammen.

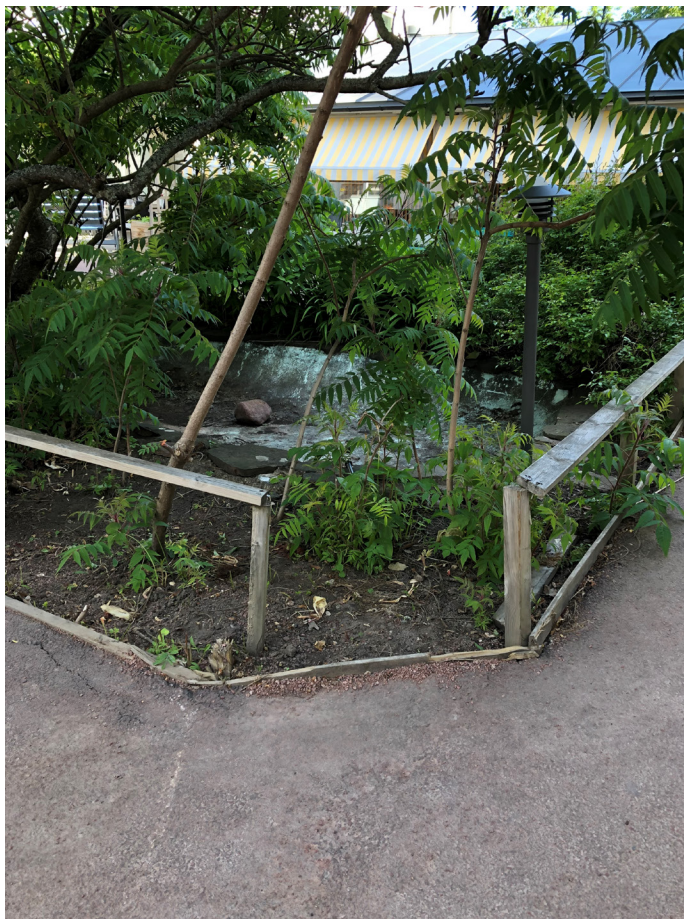
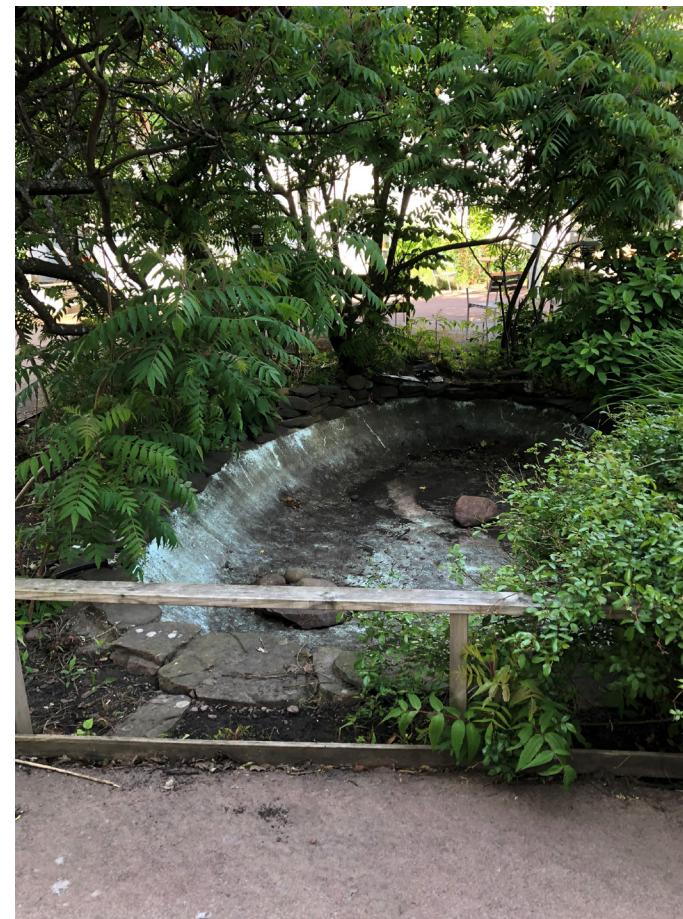
# Damm utanför entrén

Staketet runt dammen är ruttet och på vissa ställen saknas det helt. Det krävs underhåll runt dammen.

Det borde finnas en kant runt hela dammen för att förhindra att personer går in på området. Höjden på staketet bör vara minst 85 cm för att undvika kollisionsrisk.

Staketet bör kontrastmarkeras mot omgivande miljö.

Det är viktigt att ansa växtligheten runt dammen så att inte växtlighet kommer över gångstråket.

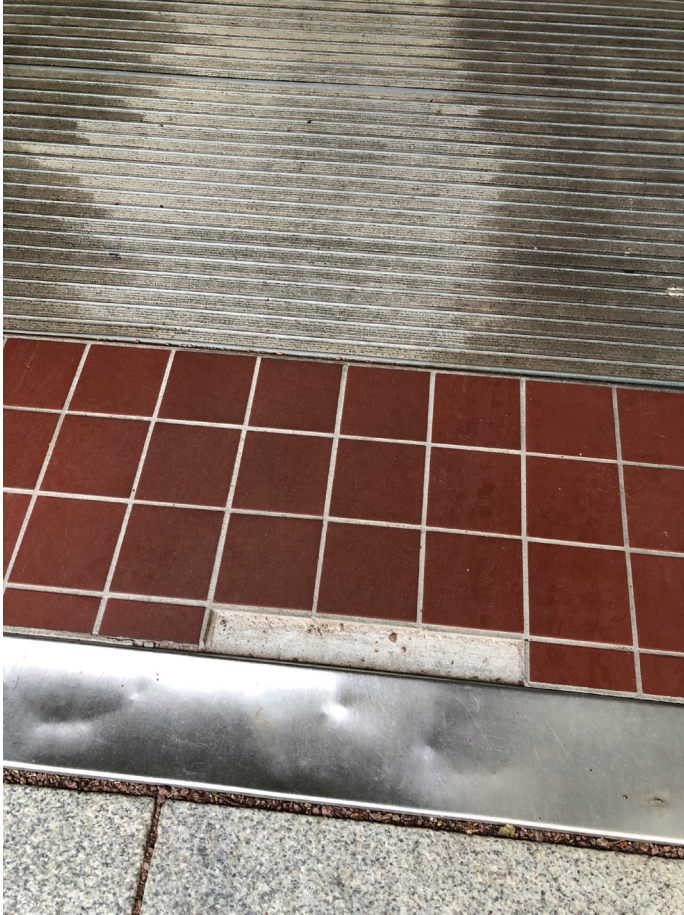
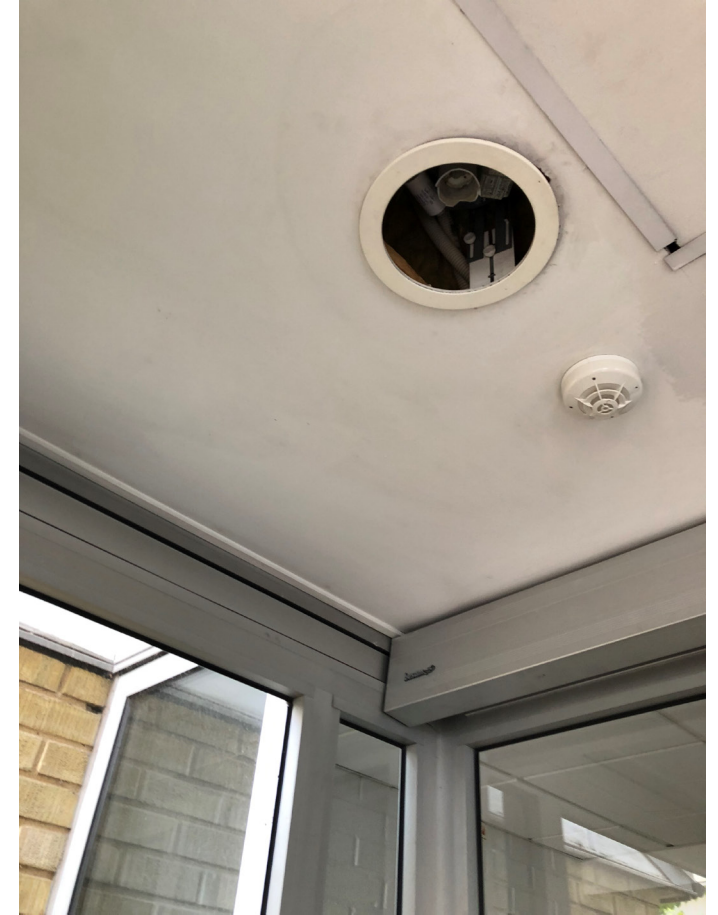
# Vindfång

Inne i vindfånget saknas det kakelplattor på vissa ställen.

Belysningsarmaturer saknar kåpor vilket leder till att ljuset är bländande.

I rummet efter vindfånget är golvet slitet på många ställen och det saknas bitar av kakel och plattor.

Det är viktigt att byta ut och rusta upp golvet då det skulle förbättra rummets utseende och minska snubbelrisken vid ojämnheter.

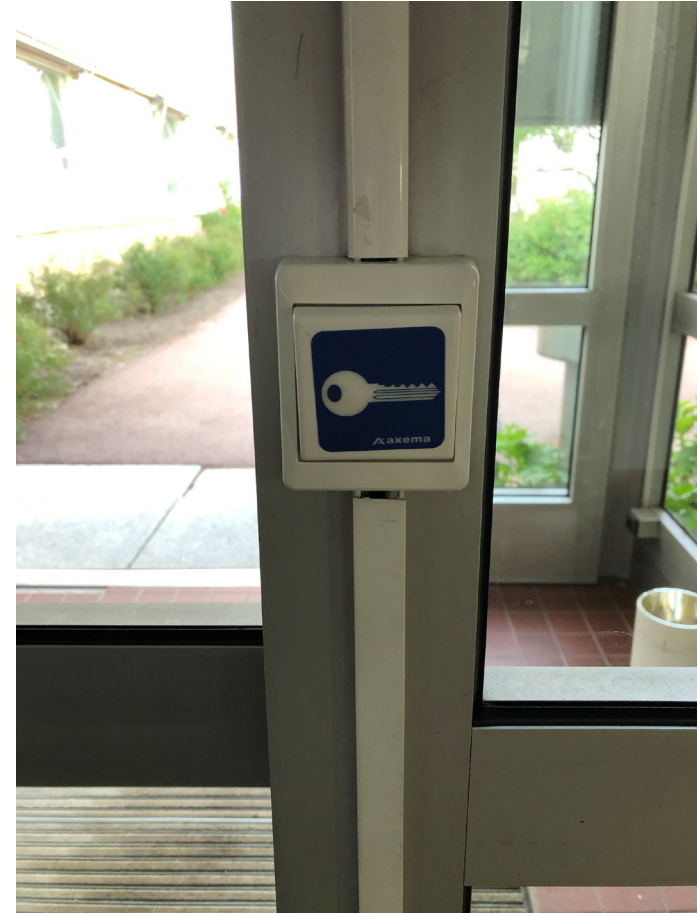
# Automatisk dörröppnare

Den automatiska dörröppnaren för att ta sig ut från Trobergshemmet är utformad som en strömbrytare.

Automatiska dörröppnare bör ha samma upplägg och vara enhetliga över hela anläggningen.

En grå automatisk dörröppnare känner de flesta igen och vi rekommenderar att den här knappen byts ut.

Viktigt att tänka på är kontraster på knappen mot omgivande miljö.

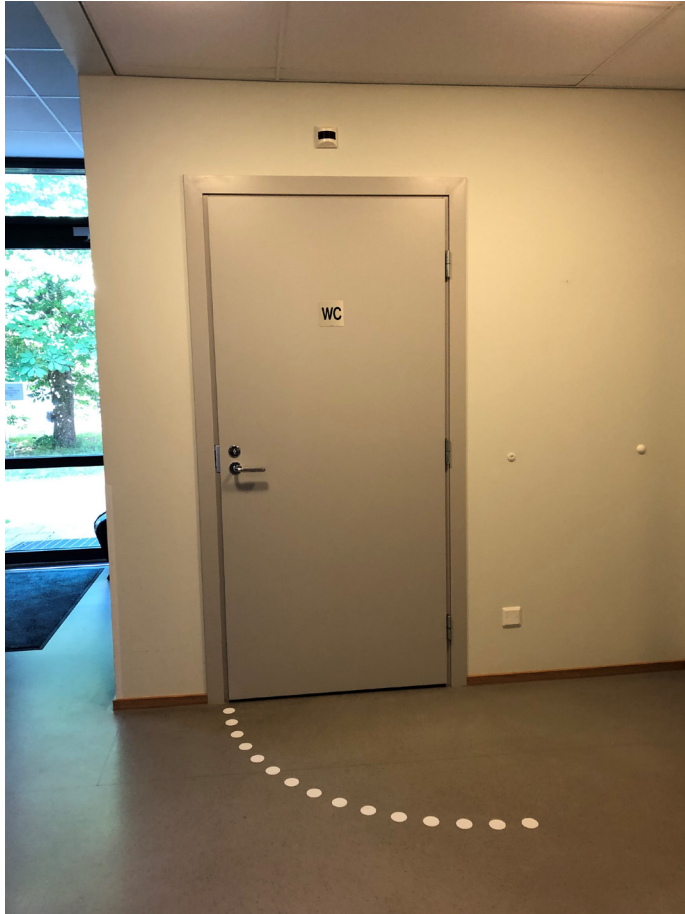
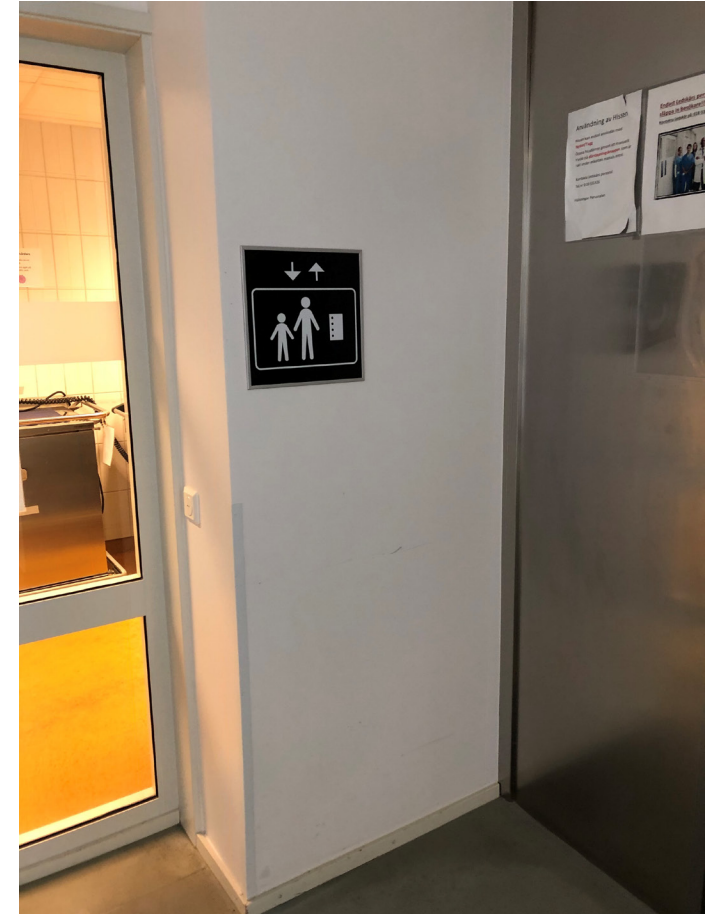
# Skyltar

Bilden till höger är inte tydlig eller innehåller inte symboler som är internationella.

Det är viktigt att skyltar är enhetliga, bländfria och att symbolerna är lätta att förstå för personer med kognitiva funktionsnedsättningar.

Goda kontraster möjliggör för en enklare läsning.

Skylten på den tillgängliga toaletten bör vara på vänster sida av väggen istället för på dörren. Detta eliminerar risken för personer att kollidera med en dörr som öppnas.

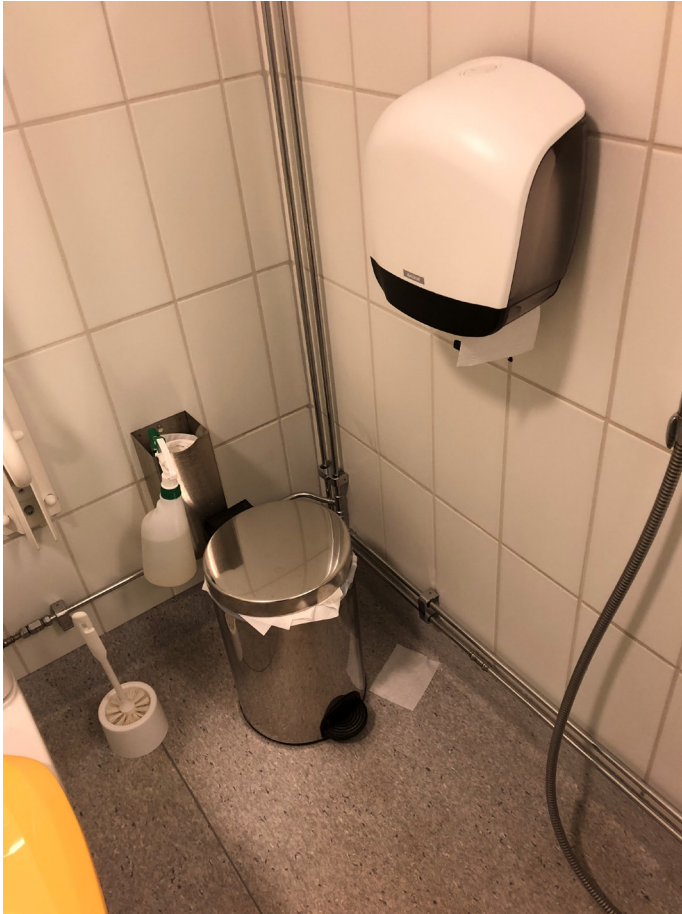
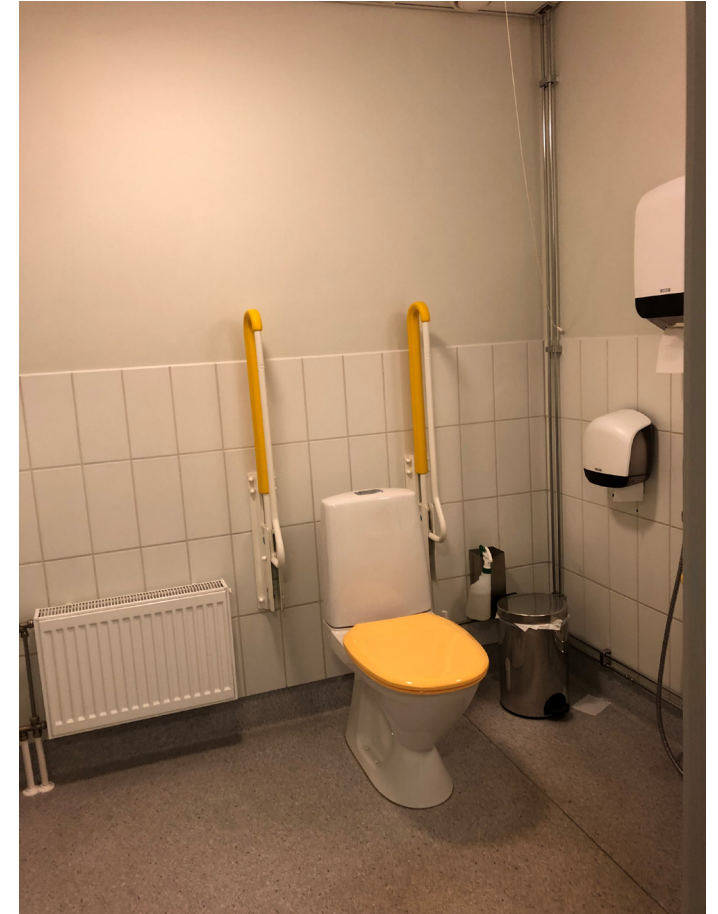
# Tillgänglig toalett

Papperstorkhållaren sitter för högt upp.

Avståndet när armstöden är nedfällda är inte tillräckligt brett.

Soptunnan med pedal bör bytas ut eftersom den inte kan användas av alla.

På båda sidor av toaletten bör det finnas ett avstånd på 80 cm, om detta inte kan uppnås bör det finnas en spegelvänd toalett.

Det bör finnas ett fäste för toalettrullar på bägge armstöden.

På väggarna bör det finnas stödräcken.

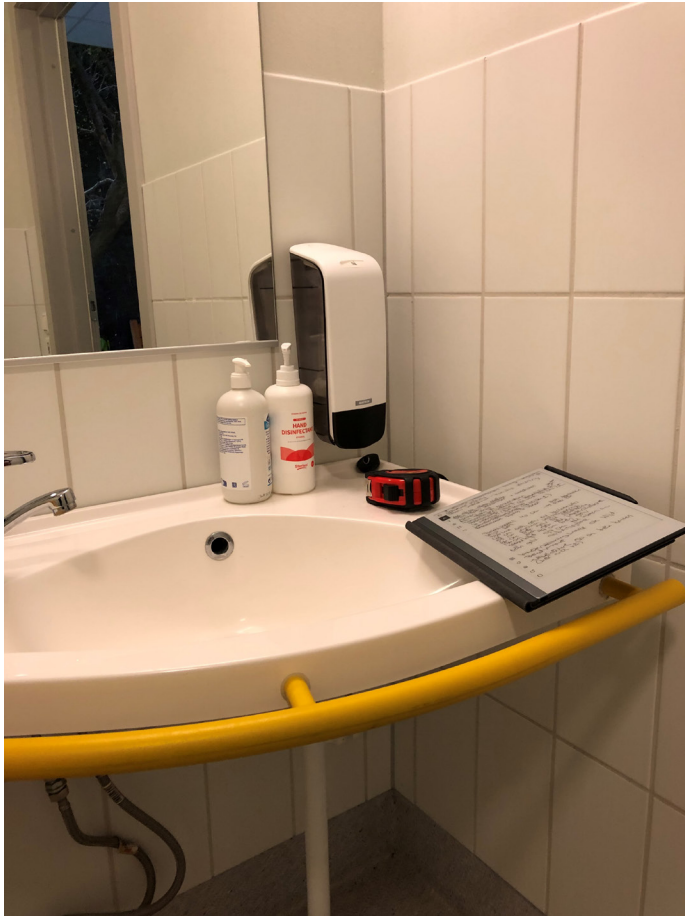
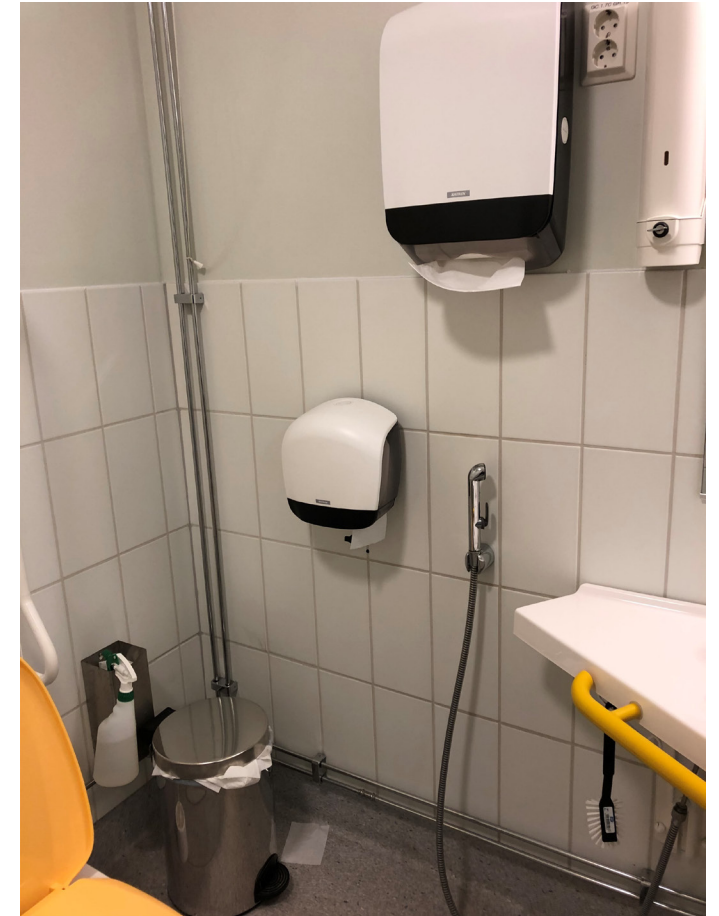
# Tillgänglig toalett

Den fria vändytan framför toaletten är för liten.

Larm saknas på golvnivå, det finns ett vitt snöre som är svår att se och som är fäst i ett rör vilket hindrar avsikten med den.

Handfatet bör vara höj-och sänkbart. Det är installerat för lågt och det finns inte nog med benutrymme under.

Kranen bör ha en förlängd del som möjliggör för enhandsfattning.

Spegeln bör installeras 80-90 cm från golvnivån till den nedre kanten.

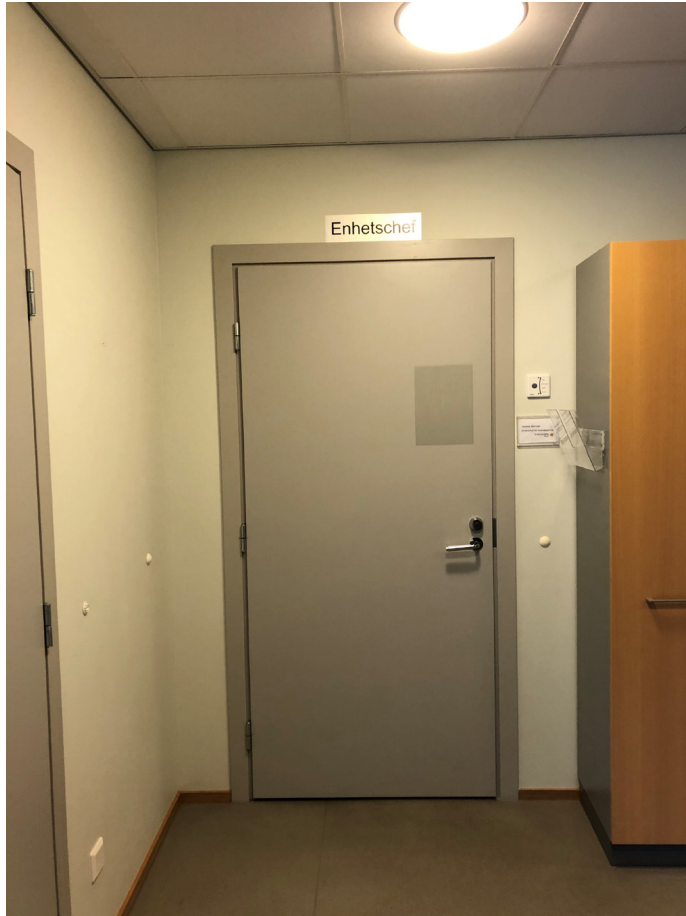
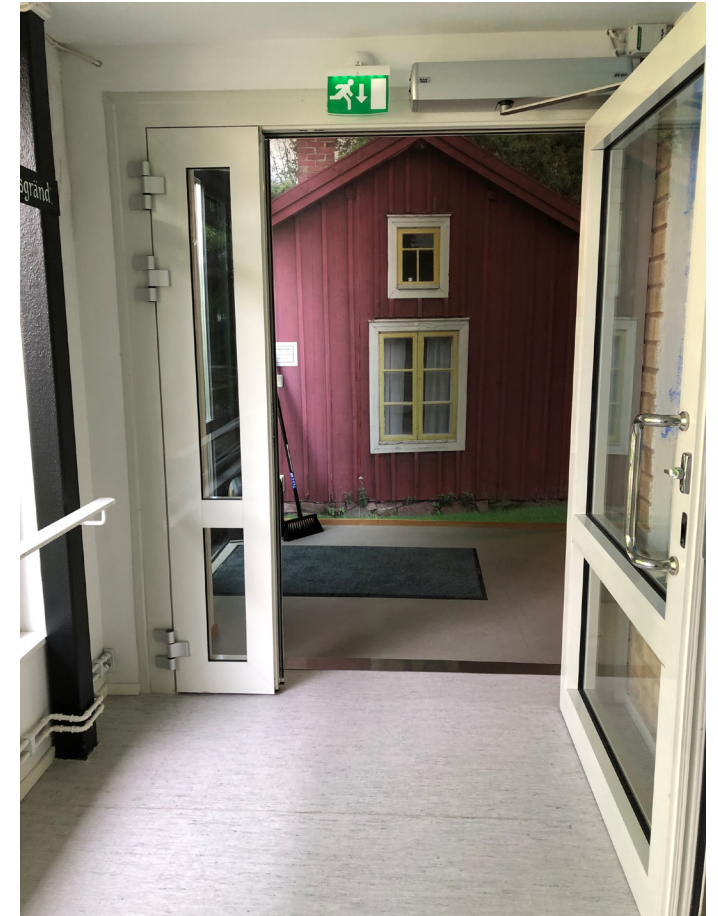
# Korridor mot festsalen

Belysningen är ojämn i korridoren och det skapas skuggor som uppfattas som nivåskillnader.

Skyltarna ovanför dörren reflekterar ljus och de bländar.

Skyltarna till höger om dörrarna har liten text och det finns föremål i vägen.

Knapparnas placering sitter för högt för att personer med rörelsehinder ska kunna nå dem.

Lösa mattor bör fästas med mattejp.

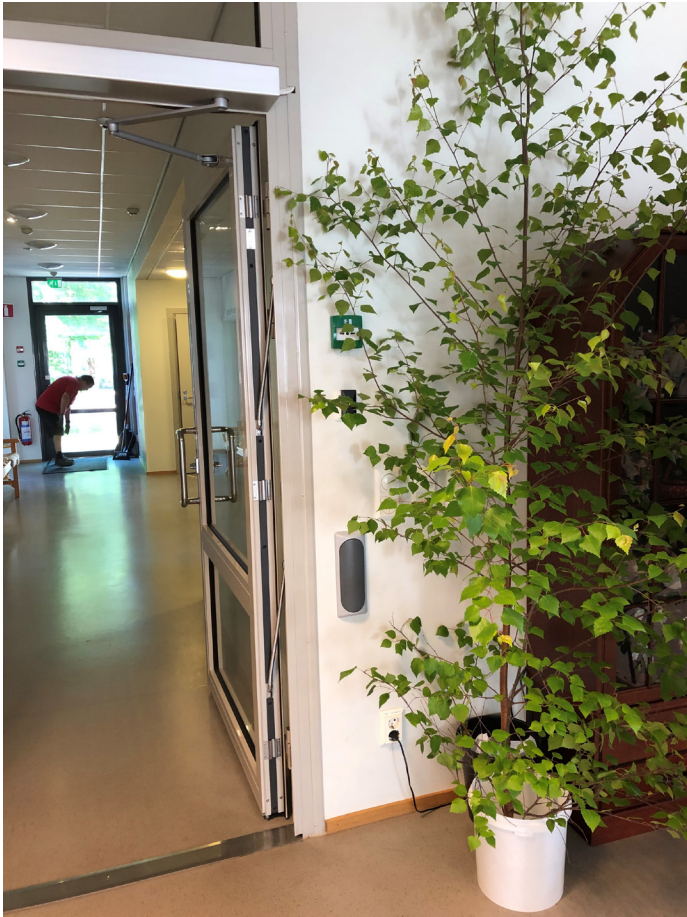
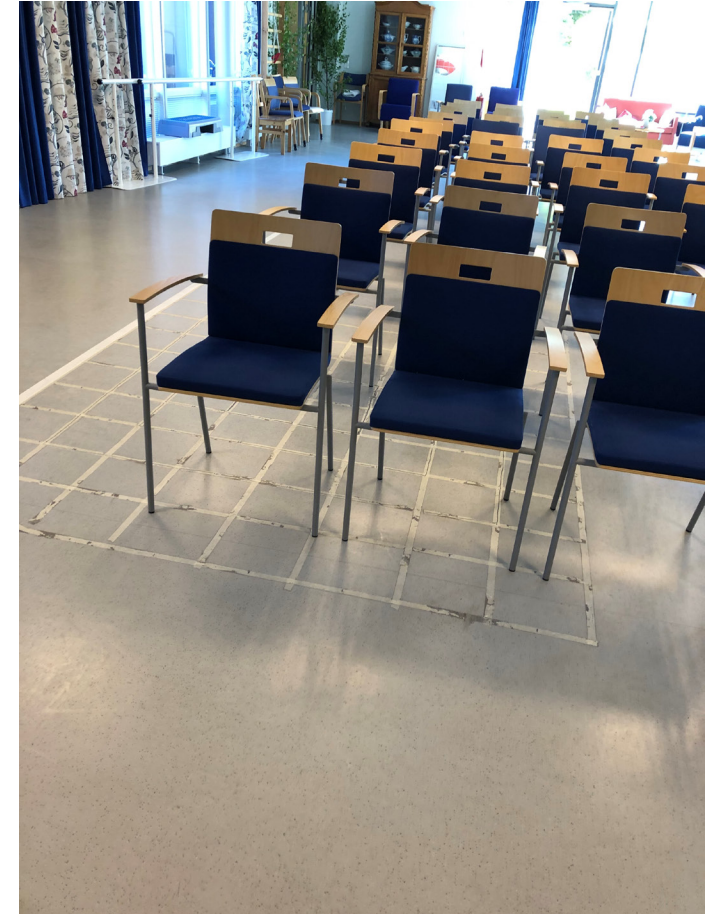
# Festsal

Mönster på golvet, som rutorna på bilden till höger, kan upplevas som förvirrande för personer med kognitiva funktionsnedsättningar.

Det bör finnas stolar i olika höjder.

Den automatiska dörröppnaren bör inte vara skymd bakom ett föremål eller en växt.

Där det finns en tillgänglig utrymningsväg bör det finnas en internationell rullstolssymbol på utrymningsskylten.

Det bör finnas ett visuellt eller taktilt ledstråk i gångstråket.

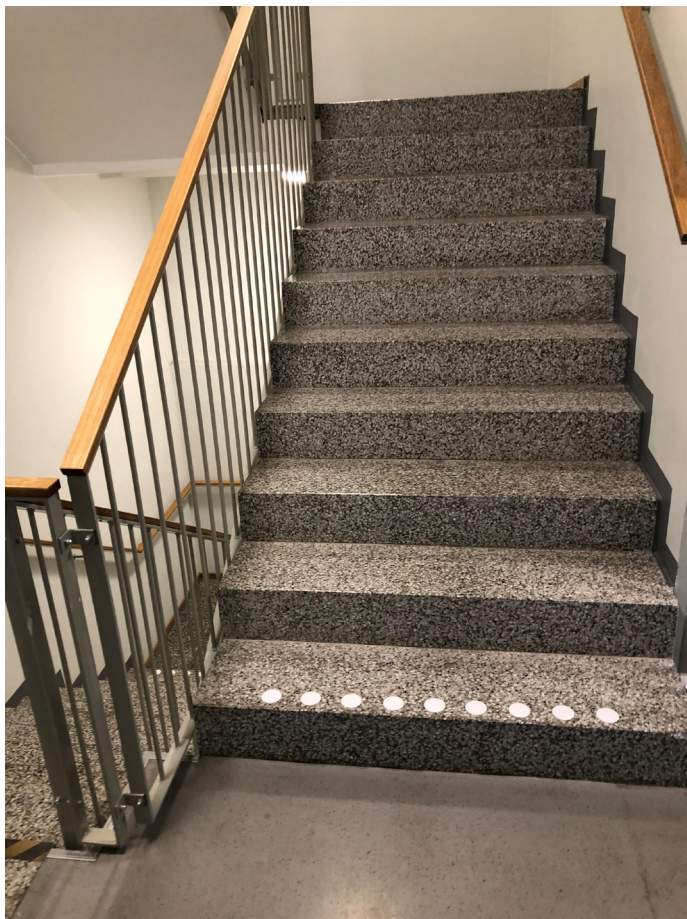
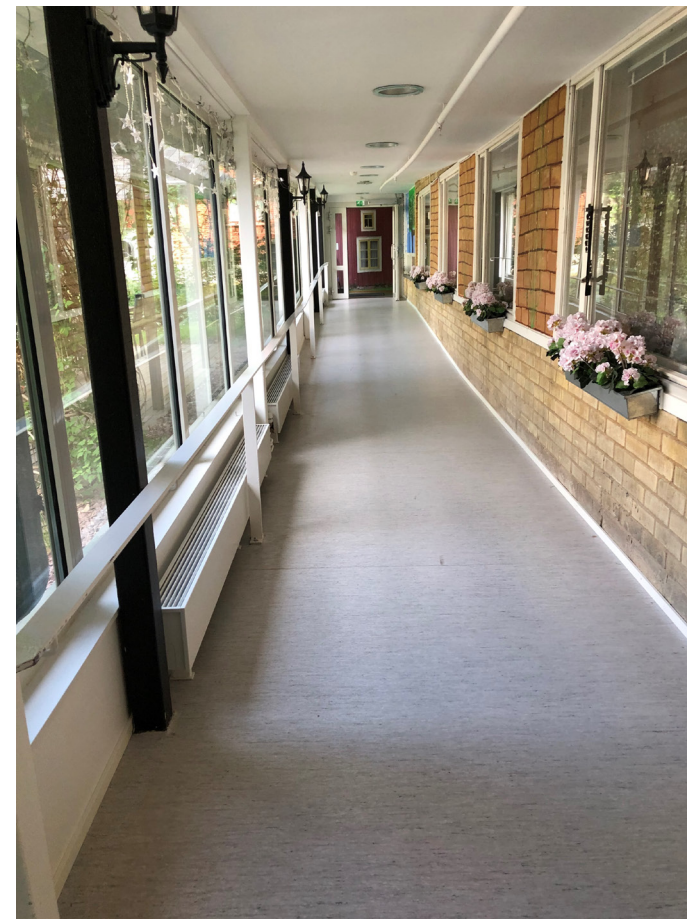
# Trappor och ledstänger

Ledstänger är för korta, och det bör finnas ledstänger på två olika höjder.

Ledstänger bör vara avrundade och greppvänliga. På en del ställen är de fyrkantiga och breda.

Varje trappsteg bör kontrastmarkeras för att varna personer med synnedsättningar om nivåskillnader.

Belysningen i trappan ska vara jämn och bländfri.

De bör även fortsätta kontinuerligt utan avbrott genom hela trappsatsen för att undvika att kläder eller väskor fastnar i dem.

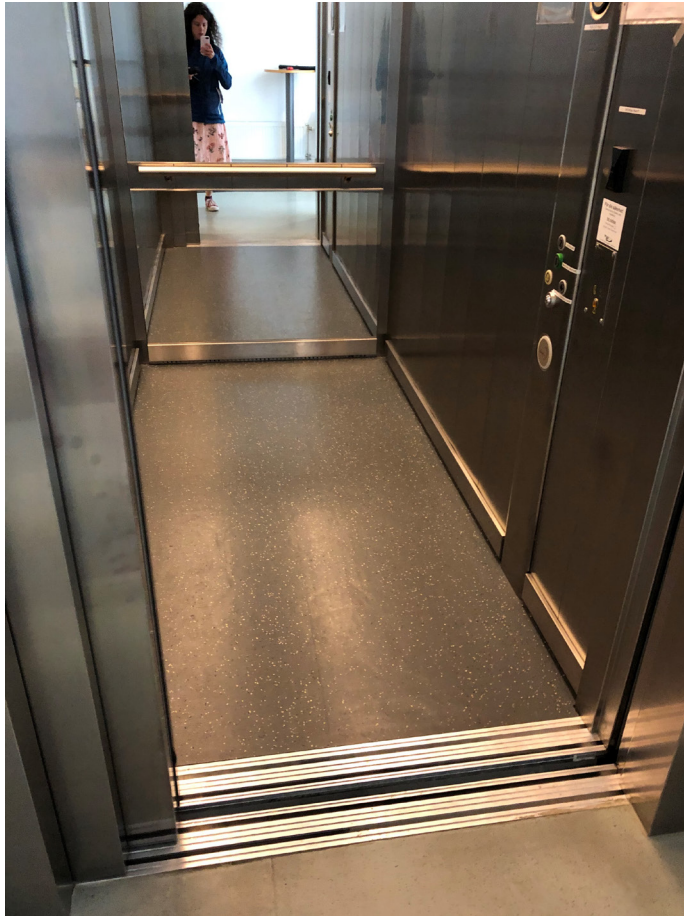
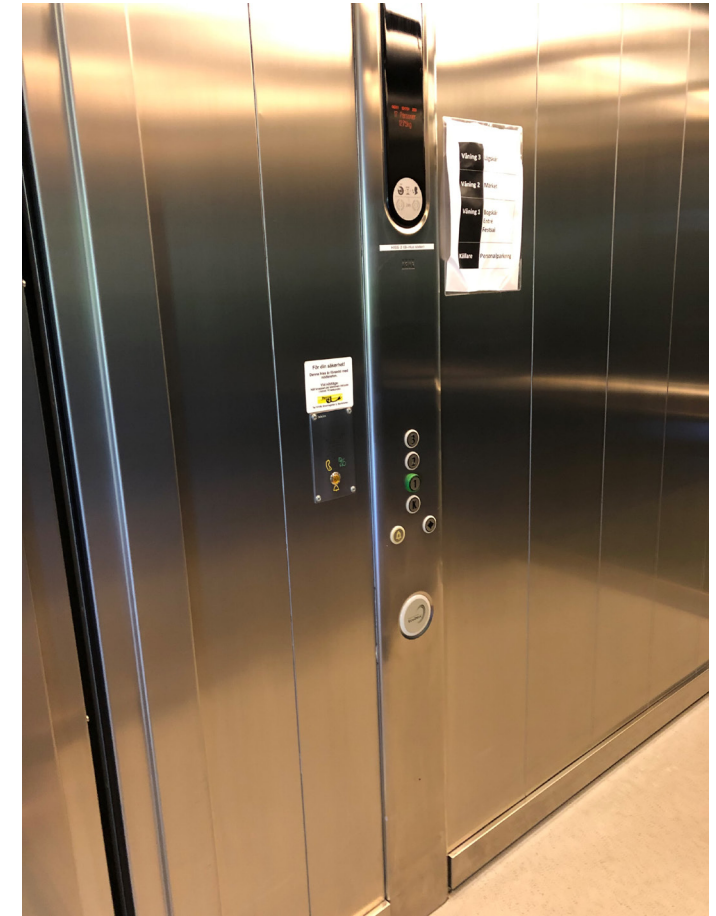
# Hiss

Vändytan i hissen är för liten eftersom hissen inte är tillräckligt djup.

Alarmknappen bör ha en skyddande krage som förhindrar falska alarm.

Helkroppsspegeln bör vara installerad 30 cm ovan golvnivån. Detta för att förhindra kollision med spegeln och hjulförsedda hjälpmedel.

En auditiv röst som talar om när hissen anländer och vilken våning den befinner sig på skulle underlätta för personer med synnedsättningar.
