# Tillgänglighetsinventering av Föglö bibliotek

2024

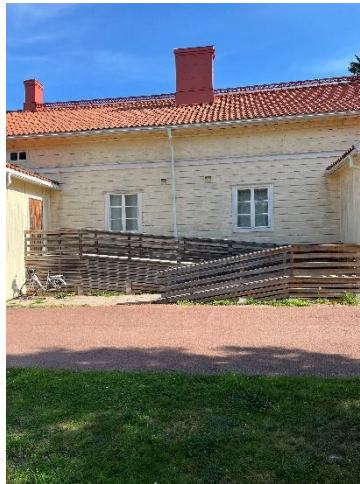
Det finns inget ledstråk på utsidan. Ett stråk kan vara konstgjort eller naturligt. Eftersom underlaget är asfalt finns det inget naturligt ledstråk. Ledstråket får gärna vara visuellt och taktilt, det innebär att personer som använder teknikkäppar kan känna sig fram.

En bild av angöringsplatsen utanför bibliotekets huvudentré.

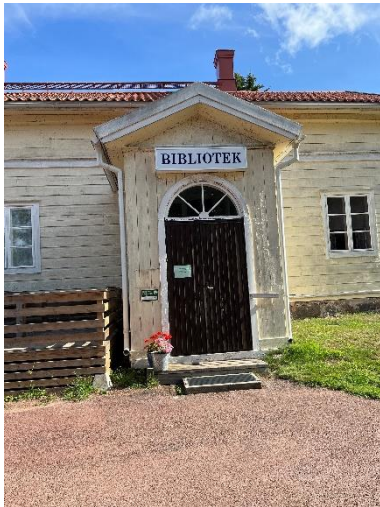
Det finns en skylt vid huvudingången som är synlig från vägen. Typsnittet är lättläst och typstorleken är acceptabel i relation till det tänkta läsavståndet. Det finns god kontrast mellan text och bakgrund där texten är ljus och bakgrunden mörk.

En bild av skylten vid bibliotekets huvudentré.

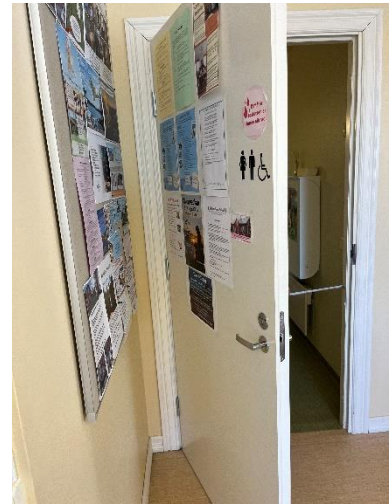
Skylten på toalettdörren består av symboler som är lätta att förstå. Symbolerna är svarta mot en vit bakgrund.

En bild av skylten på toalettdörren. Dörren är fylld av information.

- Skylten till toaletten bör finnas på den närmaste väggen bredvid dörren så att det går att urskilja att det är en toalett även när dörren står öppen.

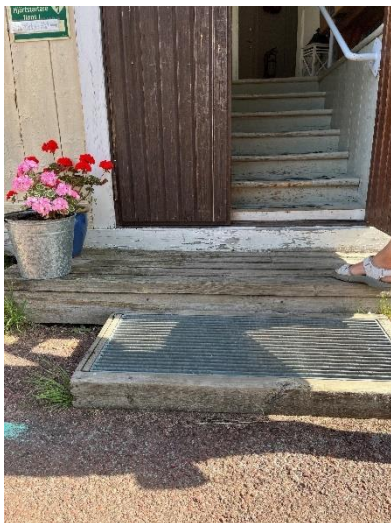
Det finns en flyttbar avsats framför entrén, som skulle behöva åtgärdas. Gallret blir halt under vissa väderförhållanden, särskilt när det blir våt eller isig. Försök har gjorts för att åtgärda detta genom att såga små spår i gallret men dessa är inte djupa nog. Gallret kan ha slitits ner med åren och blivit jämnare vilket har minskat dess effekt.

En bild av löstagbart galler vid huvudentrén.

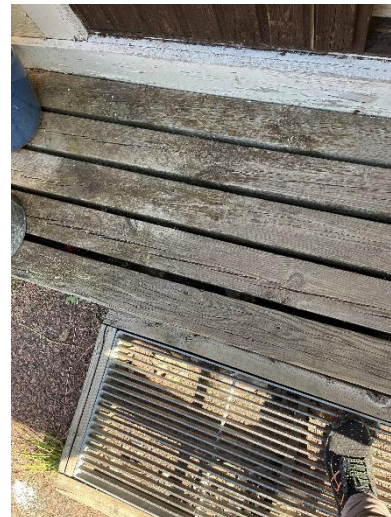
En bild av löstagbart galler ovanifrån.

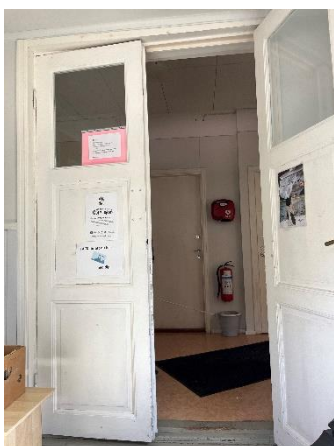
En bild av vindfånget vid huvudentrén.

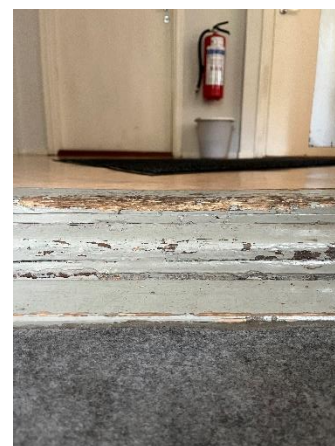
Till entrén som leder till turistinformationen är dörrbredden 87 centimeter när dörren står uppställd i 90° vilket är godkänt enligt rekommendationen. Tröskeln som är 6,5 centimeter hög behöver avfasas för att förbättra tillgängligheten. Trösklar får vara högst 2 cm höga.

En bild av hög tröskel vid bibliotekets entré.

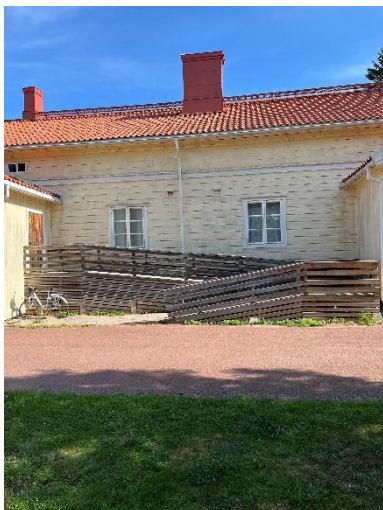
Enligt våra mätningar är rampens bredd 130 centimeter, det uppfyller minimimått. Vi kan konstatera att det är en kraftig och stabil konstruktion i trä. Rampen består av två delar med ett vilplan. Vilplanet är 150 centimeter långt vilket gör rampen säker att använda.

Det finns ingen sidolutning på rampen. Rampens lutning är 5,9 procent vilket innebär en lutning nära 1:20, vilken är den rekommenderade minsta lutningen. Enligt tillgänglighetsförordningen bör ramper inte ha större lutning än fem procent och får luta högst 8 procent.

En bild av rampen.

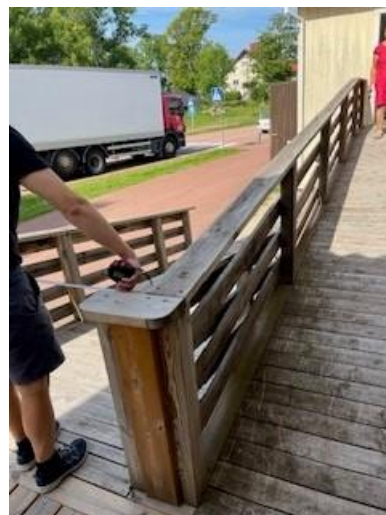
En närbild av rampen.

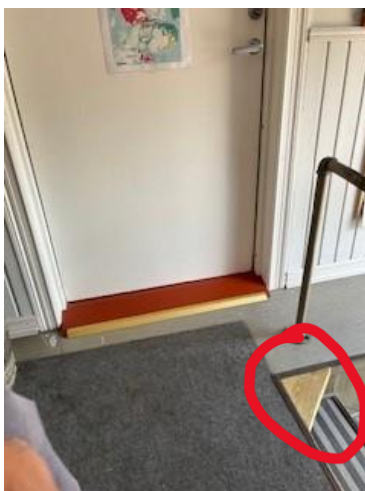
Från turistinformationens entré fram till rampen finns det inte en tillräckligt stor avsats från trappan som leder upp. Ur ett säkerhetsperspektiv är det farligt eftersom personer med hjulförsedda hjälpmedel kan hamna utanför vilplanet och ramla ner för trappan. Det finns en liten triangel som är monterad i efterhand men ytan räcker inte ur säkerhetshänseende.

En bild av för liten vändyta på avsatsen.

För att vara säker ska den fria vändytan vara minst 150 centimeter i diameter. Det bör även finnas grind så att inte personer med hjulförsedda hjälpmedel råkar åka ner för trappan.

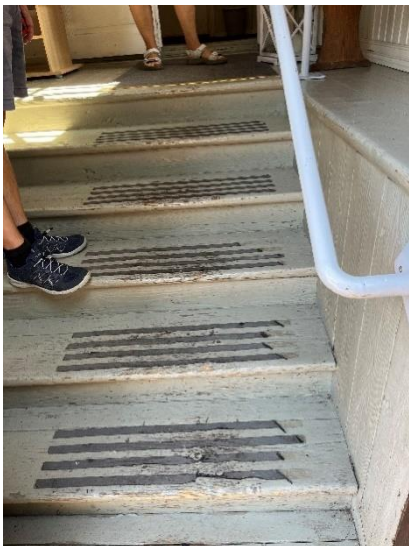
En bild av trappan och ledstången.

Ledstången är inte tillgängligt utformad. Det bör finnas ledstänger på båda sidor av trappan och det bör finnas två ledstänger på olika höjder. En bör vara 70 centimeter hög vilket passar barn och kortväxta. Den andra ledstången bör vara 90 centimeter hög för längre personer.

Det är även viktigt att ledstångerna kontrasterar mot omgivningen i färg. Det underlättar för personer med synnedsättning.

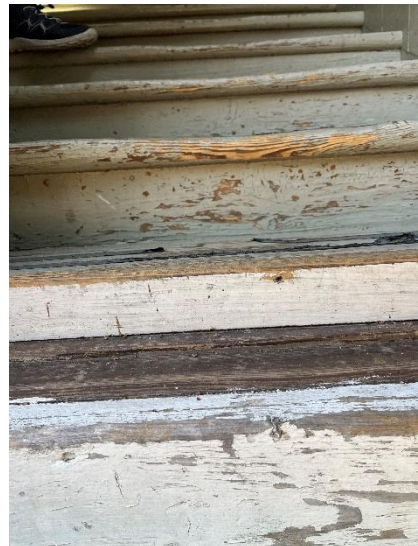
Alla trappsteg har halkskydd men dessa behöver förnyas eftersom de är slitna och på vissa ställen har lossnat eller saknas helt.

Trappan skulle behöva underhåll och förnyad färg på trappstegen. Trappstegen uppfyller inte rekommendationerna.

En bild av slitna trappor som leder till entrén.

För att ta sig in i biblioteket måste man gå via trappor. Det saknas kontrastmarkering. Vi rekommenderar att varje trappsteg kontrastmarkeras. Eftersom trappstegen är ljusa behöver det finnas en mörk rand 15 millimeter från trappstegets yttre kant.

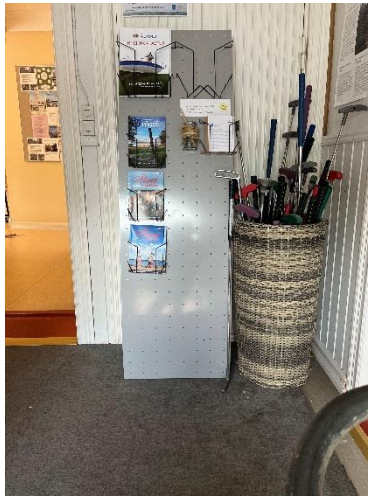
Vindfånget vid entrén till turistinformationen har två ingångar, en via trappor och en via rampen. Vindfånget vid toppen av trappan i denna entré är 130 centimeter i diameter. Detta uppfyller inte minimikravet som är minst 150 centimeter i diameter.

En bild av vindfånget vid andra entrén.

Det står även flyttbara saker i vägen vid vilplanets avsats. Hyllor med broschyrer och information kan flyttas till en annan plats. Vi rekommenderar att dessa flyttas för att frigöra större vändyta för personer med hjulförsedda hjälpmedel.

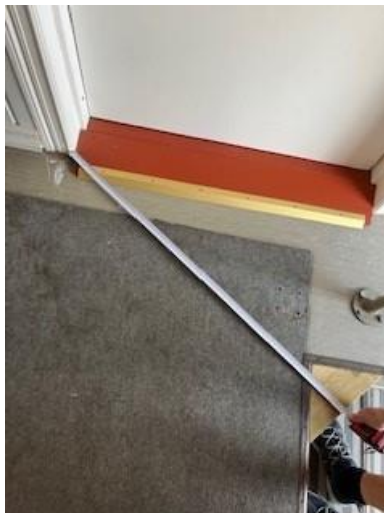
Biblioteket är beläget i en gammal byggnad och vindfånget i entrén är litet. Trappans början är direkt innanför ytterdörren. När man kommer uppför trappan finns det mer plats men det står saker i vägen som helst borde flyttas. Detta gäller särskilt vid entrén som leder till turistinformationen där rampen finns.

En bild av vindfånget vid rampen.

Vi rekommenderar att kontrastmarkera dörrkarmar eller dörrar så att de blir lättare att urskilja från omgivningen.

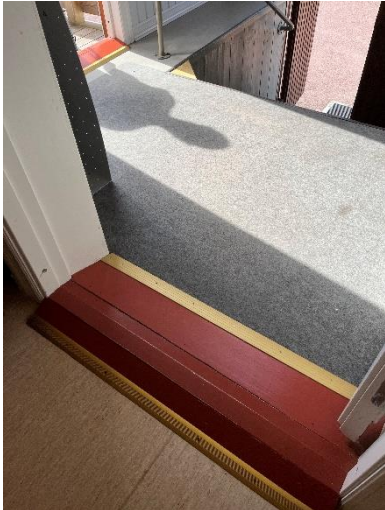
Det är fint att se att det inte finns nivåskillnader som trösklar inne i byggnaden trots att det är en gammal anläggning. Alla trösklar är avfasade utom den som finns vid entrén från rampen. Det är den enda som skulle behöva åtgärdas så den inte överstiger 2 centimeter. Trösklarna har en avvikande färg från golvet vilket gör att de står ut mot golvet färg och är lätta att se.

En bild av avfasade trösklar.

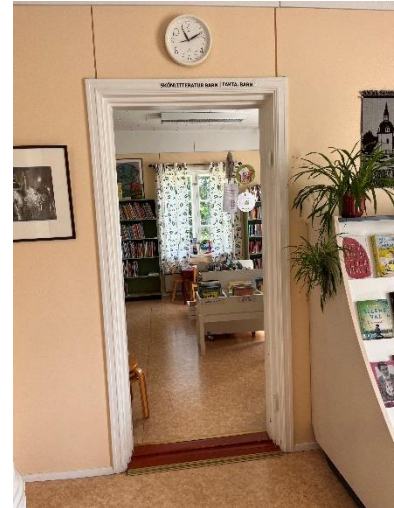
En bild av dörrbredd och tröskel.

Den fria dörrpassagebredden är inte tillräcklig vid vissa passager. På vissa ställen är bredden 77 centimeter. En tillgänglig dörrbredd bör vara 85 centimeter.

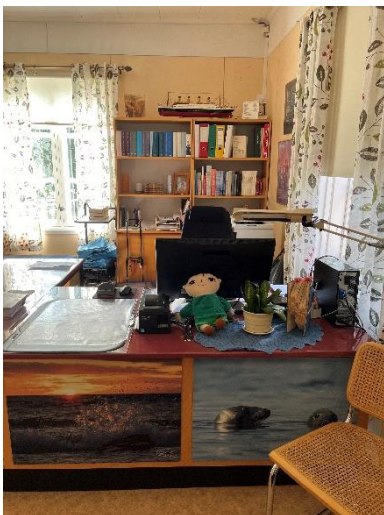
Höjden på receptionsdisken är 73 centimeter från golvnivån. Diskens höjd är lämplig för personer med hjulförsedda hjälpmedel enligt anvisningar om tillgänglighet men det finns inte tillräckligt med utrymme för benen under disken. Utrymmet bör vara minst 800 millimeter brett, 67 centimeter högt och 60 centimeter djupt.

En bild av receptionsdisken sett framifrån.

Det finns en sittplats vid informationsdisken men det behöver även finnas högre stolar vid servicedisken. Vi rekommenderar att installera en käpphållare för de med kryckor eller

käppar. En krok för väskor kan även vara bra. Vid receptionsdisken finns det ingen teleslinga, det är viktigt att det finns en sådan apparat för personer med hörselnedsättningar. Det bör finnas ett stödräcke vid diskens nedre främre kant.

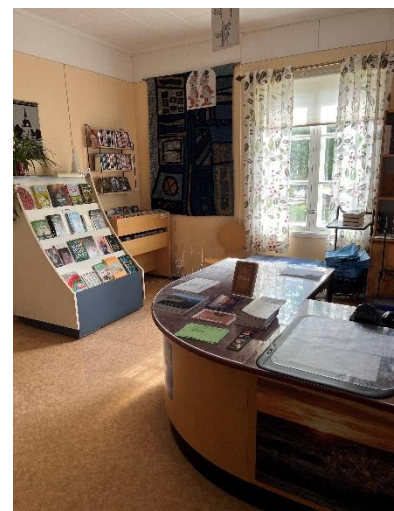
En bild av receptionsdisken från sidan.

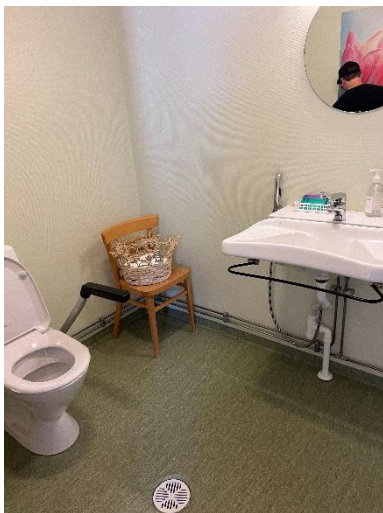
Avståndet mellan väggarna och toaletten är 84 centimeter respektive 102 centimeter. Detta möjliggör en överföring från hjälpmedel till toalettstol från både vänster och höger. Lite ommöblering och ominstallationer krävs för att detta ska vara möjligt att genomföra. När det är genomfört kan det finnas en skylt på dörren som visar att det är möjligt att överföras från vänster och höger. I dagens läge är handfatet installerat lite för nära toalettstolen som tar bort av den fria ytan som krävs vid överföring från höger sida.

En bild av insidan av toaletten.

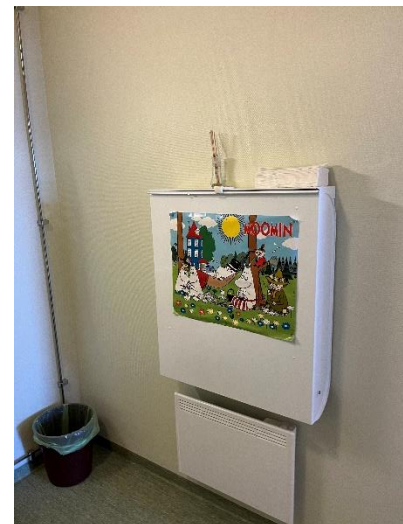
En bild av skötbordet.

Om man flyttar om skötbordet och handfatet kan man frigöra ytan till höger om toalettstolen. Detta skulle möjliggöra en förflyttning från den högra sidan av toaletten. Eftersom det är individuellt vilken sorts överföring som är bäst är det bra om det går från båda sidorna.

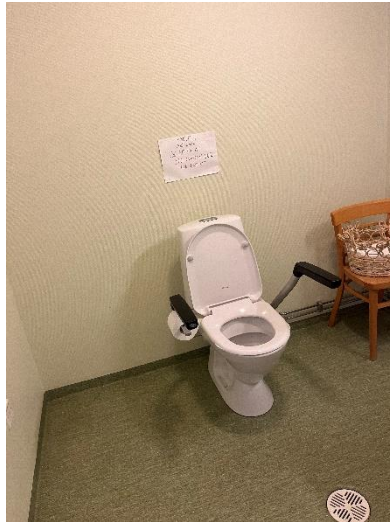
Det finns armstöd på båda sidor om toaletten. De bör vara fästa direkt i väggen eftersom de ska tåla hård belastning och tryck. Ytterligare en orsak till att de ska sitta i väggen är att de annars är i vägen för en person som ska överföra sig från rullstol till toalettstol. Armstängerna bör även kunna sättas upp mot väggen och fällas ner. Kontrasten mellan armstöden och omgivningen bör skiljas.

En bild av armstöden vid toaletten.

Dimensioner på armstöden är 70 centimeter högt från golvnivån och det är 53 centimeter mellan armstöden. De uppnår inte minimikraven enligt miljöministeriets anvisningar. Höjden på armstöden bör vara mellan 75–80 centimeter högt och utrymmet mellan stöden bör vara 60 centimeter.

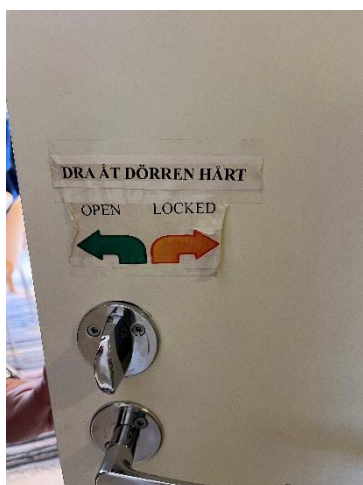
Det finns ett larm på väggen som fungerar men det finns ingen från golvnivån om en person ramlar och inte kan ta sig upp. Vi rekommenderar att installera ett larm som även nås från golvnivån. Det finns ett uppfällbart skötbord som skulle behöva flyttas och monteras på ett annat ställe. Knappen för att låsa dörren är inte greppvänlig och tillgänglig.

En bild av låset.

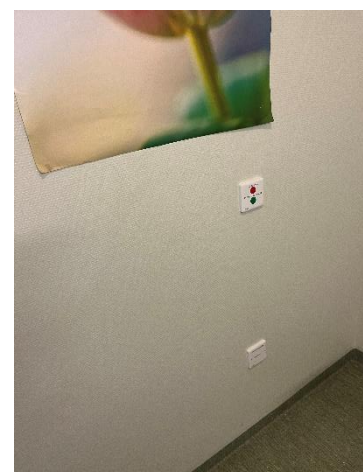
En bild av larmet.
