Tillgänglighetsinventering av Trobergshemmet Södra

2024

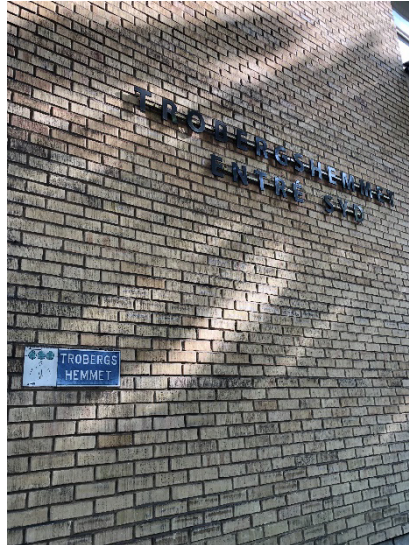
På den yttre väggen av byggnaden som är riktad mot vägen står det "Trobergshemmet" skrivet med svarta bokstäver mot en gul bakgrund. Texten är något svår att läsa eftersom det finns en svart rand bakom bokstäverna som går genom bokstäverna. För bättre läsbarhet skulle texten kunna vara större. Det finns även en mindre skylt med vit text på blå bakgrund.

Bild 3: Det står Trobergshemmet men det är svårläst.

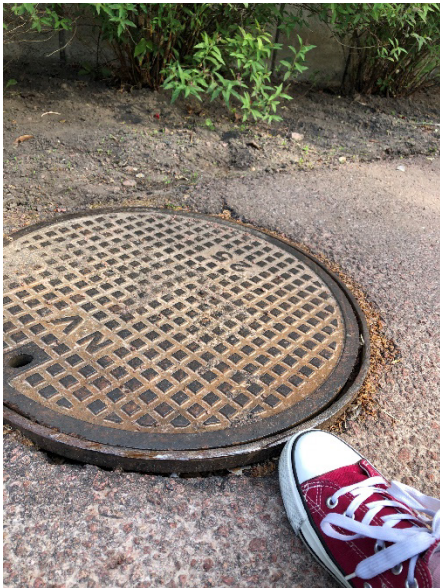
Det finns två markbrunnar och båda har ojämnheter i marken omkring dem som kan utgöra snubbelrisk. Den ena brunnens ojämnheter finns längs stråket mot ingången medan den andra är nära uteplatsen.

Bild 4: Det finns hinder i gångstråket.

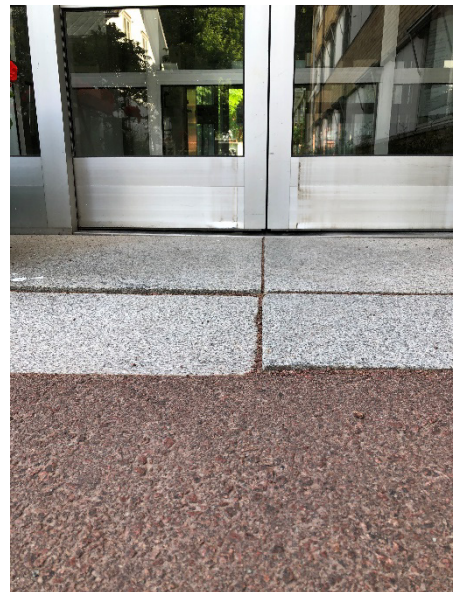
Marken utanför entrén är ojämn på grund av att det finns stenplattor. Dessa rör sig naturligt med tiden, asfalt vore en bättre lösning för en jämn och halkfri yta. Stråket från trottoaren fram till entrén är asfalterad. Marken lutar åt olika håll vid själva huvudentrén.

Bild 5: Stenplattorna vid entrén varierar i nivåskillnad.

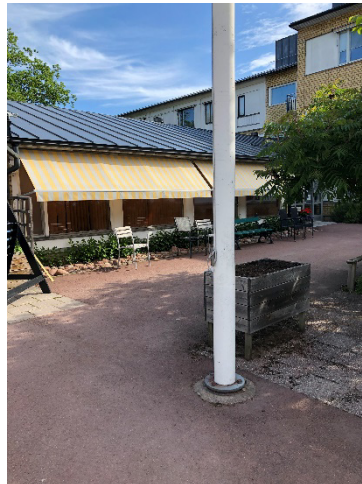
Bild 7: Flaggstången bör kontrastmarkeras.

Flaggstången vid uteplatsen bör kontrastmarkeras för att undvika kollisionsrisker. Detta kan göras på två olika höjder. En markering kan vara i ögonhöjd och den andra markeringen kan vara lite lägre ner.

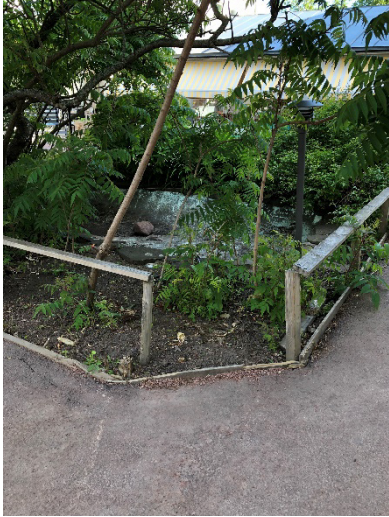
Mellan uteplatsen och entrén finns det en gammal damm med ruttet staket som behöver underhåll. På vissa ställen finns det en kant medan det på andra delar av staketet saknas eller är skadat. En kant är bra för att varna personer om att det är en otillgänglig plats som de inte bör beträda. Höjden på staketet är 51 centimeter, det vore bra om den var minst 85 centimeter hög. Detta är för att undvika att personer kolliderar med och ramlar över staketet. Vi rekommenderar att rusta upp staketet och att i framtiden även kontrastmarkera det.

Bild 8: Det saknas delar av staketet och avåkningskydd.

- Staketet runt dammen bör vara högre för att minsta snubbelrisken och risken att falla över i området.
- Staketet vid dammen bör ha en kontrasterande färg mot omgivningen som varnar för kollideringsrisken.

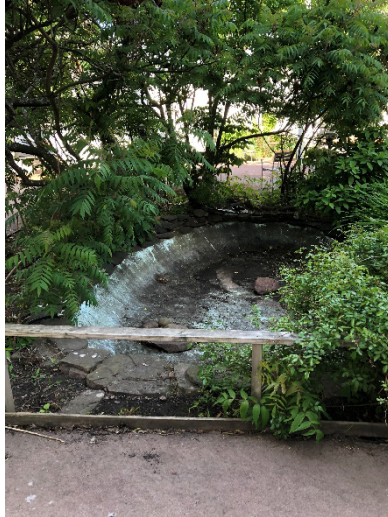
Bild 9: Staketet bör rustas upp.

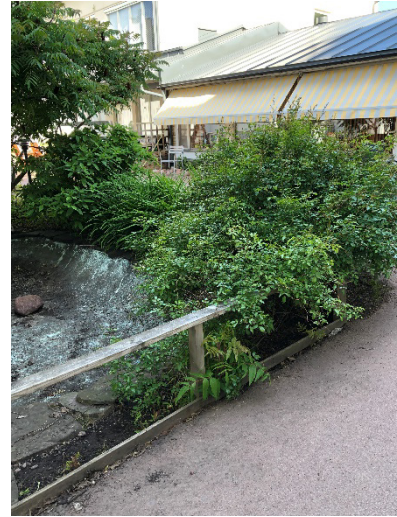
Bild 10: Växtligheten behöver ansas.

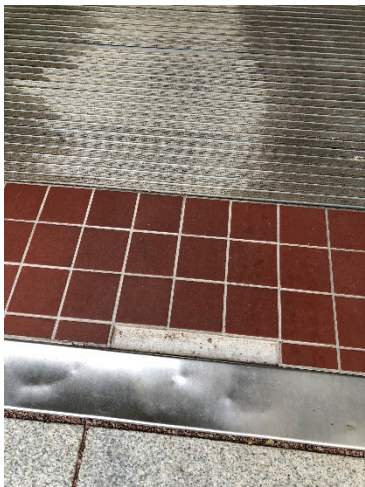
Inne i vindfånget finns ett klinkergolv men delar av golvet har håligheter och det saknas klinkers på en del ställen. Belysningen mättes inte eftersom belysningen inte var igång vid kartläggningens tillfälle.

Bild 11: Det saknas kakel i vindfånget.

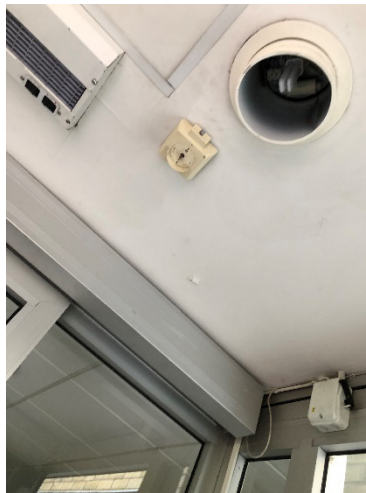
Bild 12: Belysningen bländar.

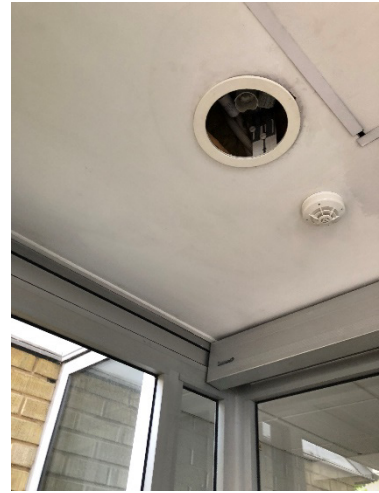
Bild 13: Belysningsarmaturen bör ha kåpor.

I taket fattas kåpor på belysningsarmaturen, vi rekommenderar även en upplyftning av vindfånget. Vindfånget har en acceptabel yta och vändyta på 150 centimeter x 295 centimeter. Det uppfyller minimimåtten för utrymmet som är 150 centimeter x 150 centimeter.

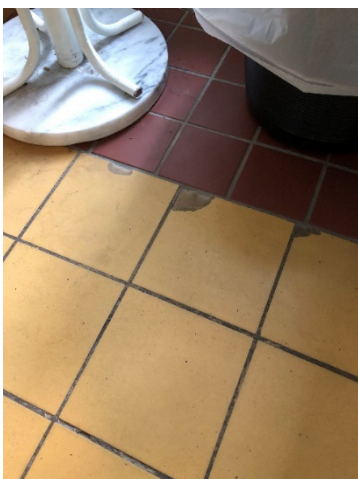
Golvet har många förslitningsskador särskilt på klinkerpartierna. En del plattor är trasiga och att byta ut hela golvet skulle avsevärt förbättra rummets utseende. Det finns en klädhängare med krokar i olika höjder. Bredvid entrén står en rollator till utlåning. I rummet finns också en soffa med armstöd.

Bild 14: Golvet bör rustas upp.

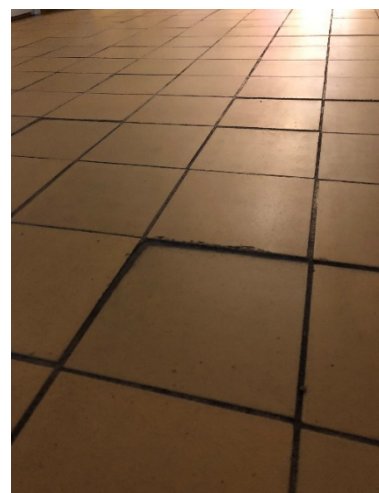
Bild 15: Det finns nivåskillnader i kaklet.

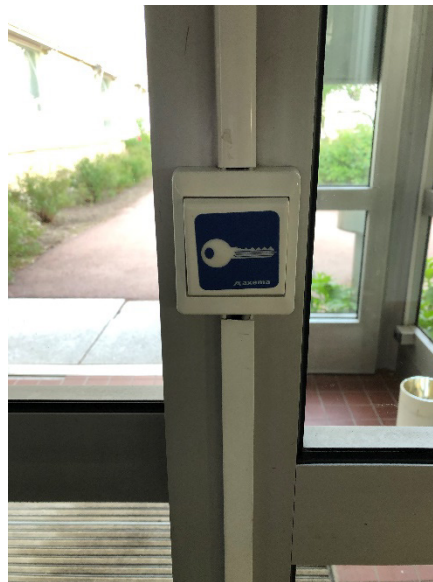
För att lämna byggnaden och komma till vindfånget måste man trycka på en knapp. Om man inte trycker på knappen öppnas inte dörrarna. Knappen sitter på en höjd av 95 centimeter. Höjden på knappen är acceptabel men knappens design är underlig eftersom den ser ut som en strömbrytare. Vi rekommenderar en vanlig grå automatisk dörröppnare istället.

Bild 16: Den automatiska dörröppnaren ser ut som en strömbrytare.

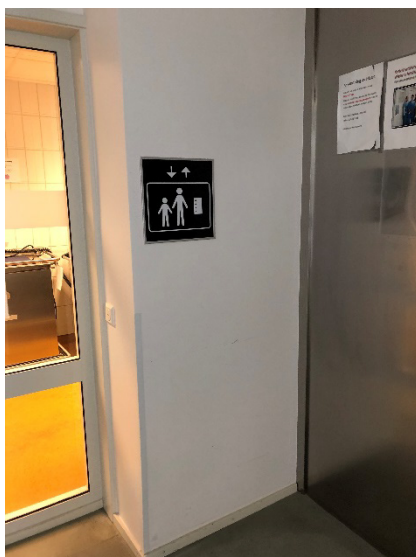
Det finns en skylt som markerar hissen med goda kontraster mellan bakgrunden och symbolerna. Skylten är placerad strax under ögonhöjd vilket är acceptabelt. Dock är symbolerna inte internationellt erkända vilket kan skapa förvirring. Enhetliga och logiska skyltar rekommenderas för att öka tydligheten för besökarna.

Bild 20: Skyltar och symboler bör vara logiska och lätta att förstå.

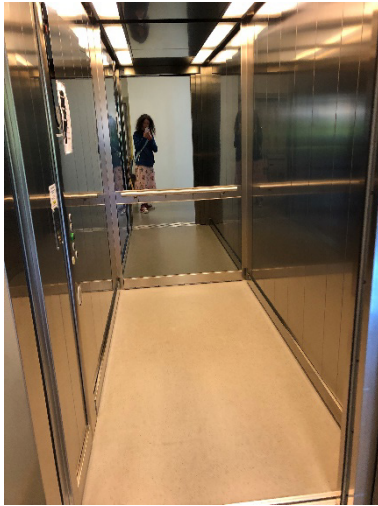
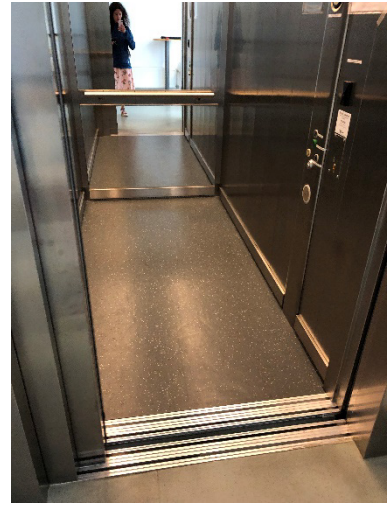
Inuti hissen finns en panel med reliefknappar och en stödstång längst in på väggen. Fler stödstänger skulle vara fördelaktiga för att erbjuda ytterligare stöd. Hisskorgens dimensioner är 115 centimeter x 240 centimeter vilket uppfyller minimimåtten på 110 centimeter x 140 centimeter. Dock är vändytan otillräcklig för personer med hjälpmedel såsom hjulförsedda hjälpmedel. En hisskorg med måtten 150 centimeter x 150 centimeter är den minsta rekommendationen för personer med hjulförsedda hjälpmedel.

Längst in i hissen finns en helkroppsspegel installerad 10 centimeter från golvet. En helkroppsspegel bör vara installerad 30 cm ovan golvnivån. Detta för att undvika att hjulförsedda hjälpmedel med fotplattor slår i spegeln.

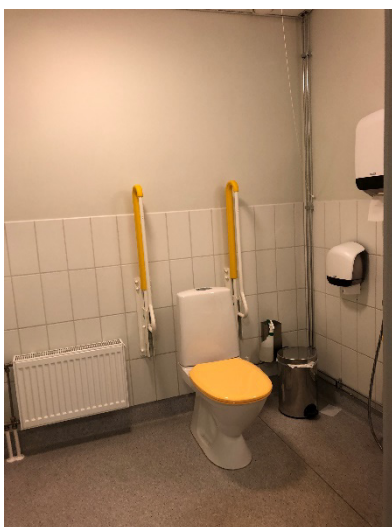
Armstöden och toalettsitsen är gula vilket ger en viss kontrast mot den omgivande bakgrunden. Den gula färgen mot den vita omgivningen urskiljer sig inte tillräckligt för att fylla sin funktion av att vara kontrasterande. Avståndet mellan det vänstra armstödet och handfatet är 50 centimeter vilket innebär att förflyttning från hjulförsedda hjälpmedel över detta avstånd inte är möjlig. Avståndet mellan armstöden är 52 centimeter och de är placerade 66 centimeter över golvet. Avståndet mellan de uppfällbara ledstängerna är inte tillräckligt brett, det bör vara 60 centimeter. En lämplig höjd för armstöd är mellan 75 och 80 centimeter.

Bild 26: Kontrasterna mellan toalettsits och armstöd är inte tillräcklig.

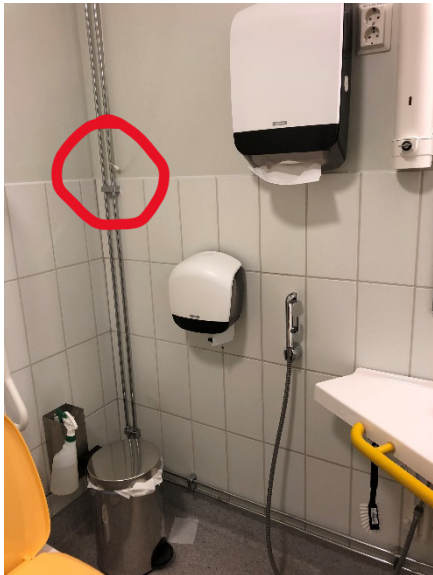
Det saknas larm som går att nå via golvnivå om brukaren fallit. För närvarande finns ett snöre att dra i från taket för att larma. Det är viktigt att kontrollera efter varje städning så att snöret inte är fastknutet i något föremål. Under vårt besök observerade vi att snöret var fäst i ett rör. Detta förhindrar larmet från att fylla sin avsedda funktion. Dessutom är änden av snöret är vit vilket gör det svårt att se mot den vita bakgrunden. Vi rekommenderar att änden kontrastmarkeras i gult eller rött för att öka synligheten. Larmåterställningsknappen sitter på en acceptabel höjd.

Bild 27: Snöret till larmet bör inte vara knutet på rören då funktionen påverkas.

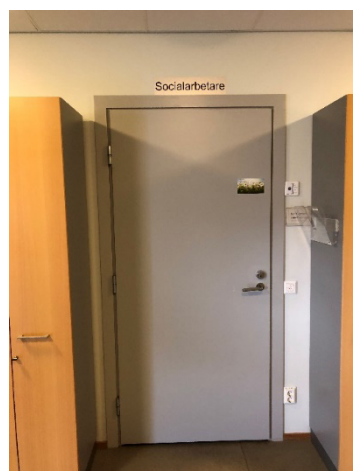
Bild 29: Det finns hinder i vägen om man behöver stå nära för att läsa en skylt.

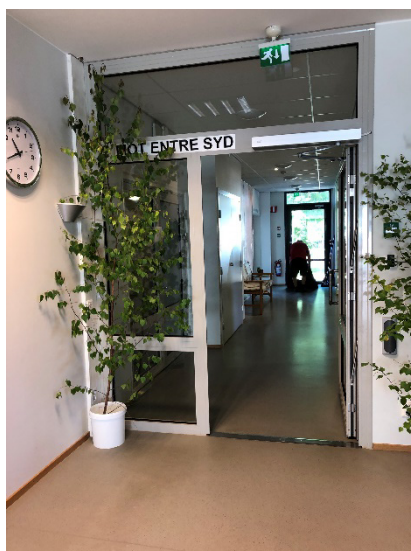
Dörrpassagebredden är 98 centimeter, vilket är acceptabelt. En automatisk dörröppnare finns på en höjd av 81 centimeter till mitten av knappen, men den är skydd bakom växter. Vi rekommenderar att höja dörröppnaren till en lämplig höjd mellan 90 och 110 centimeter samt att flytta växterna för att frigöra öppnaren. Det finns inga trösklar in till festsalen.

Bild 30: Växtlighet står i vägen för den automatiska dörröppnaren.

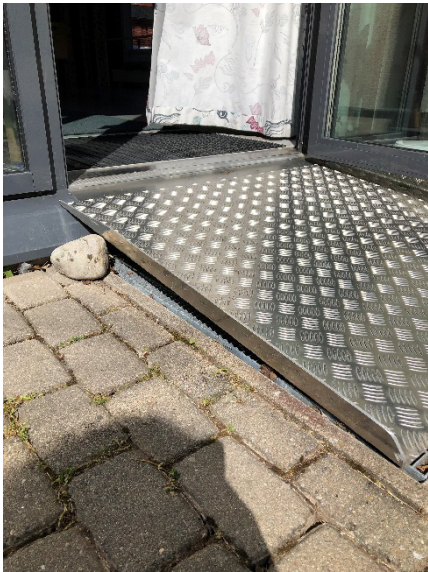
Dörrpassagebredden till en uteplats i anslutning till festsalen är 96 centimeter. Rampen i aluminium har räfflor som halkskydd och en lutning på 11,4 procent, vilket motsvarar 6,4 grader. Lutningen på rampen är inom gränsvärdena av det som anses som riktlinje, den får gärna ha en mindre lutning om möjligt. Rampens bredd är 120 centimeter och den har ett avåkningsskydd. Avåkningsskyddet har en stigande kant från 2 centimeter till 5 centimeter. Det vore bra om avåkningsskyddet är lika hög på en höjd av 5 centimeter. Uteplatsen har jämna och hela stenplattor. Våra rekommendationer är att rampens bredd ska vara minst 130 centimeter.

Bild 31: Metallrampen som leder till utegården.

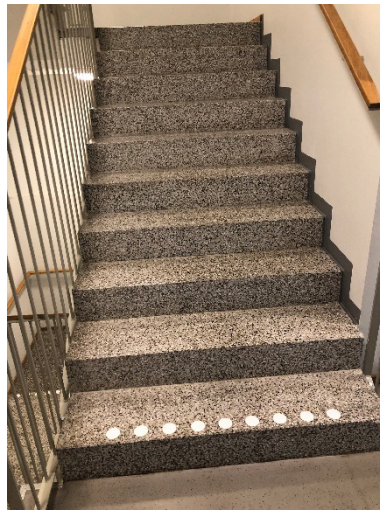
Bild 33: Det saknas kontrastmarkering av varje trappsteg på Trobergshemmet.

Vi rekommenderar att varje steg trappsteg kontrastmarkeras då detta saknas helt idag. Dörrslagytan till Bogskär är markerad på golvet.

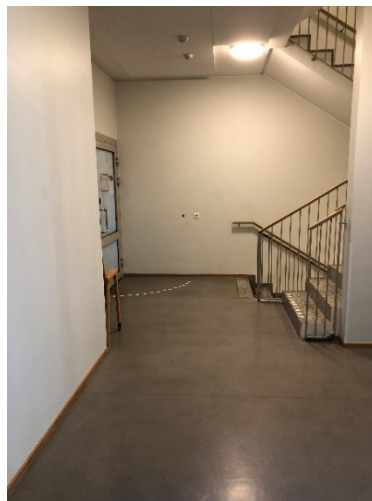
Ledstängerna är för korta, de bör börja 30 centimeter före trappans början och fortsätta 30 centimeter efter trappans slut. Den nuvarande höjden på ledstången är 92 centimeter, det bör finnas en ledstång på 70 centimeters höjd och en annan på 90 centimeters höjd. De fyrkantiga ledstängerna är 4,5 centimeter breda. Ledstänger bör vara avrundade eller runda för bättre greppvänlighet.

Bild 34: Ledstängerna är inte korrekt utförda, de är för korta.
