Funktionsrätt
Åland

Kartläggning av huvudentrén på sjukhuset

Alexandra Gamba

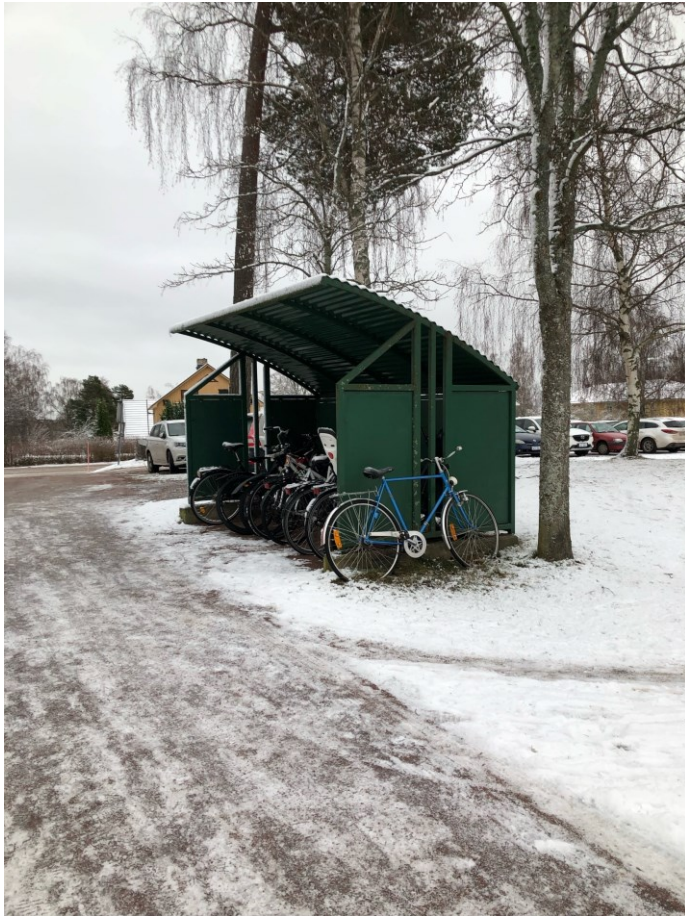
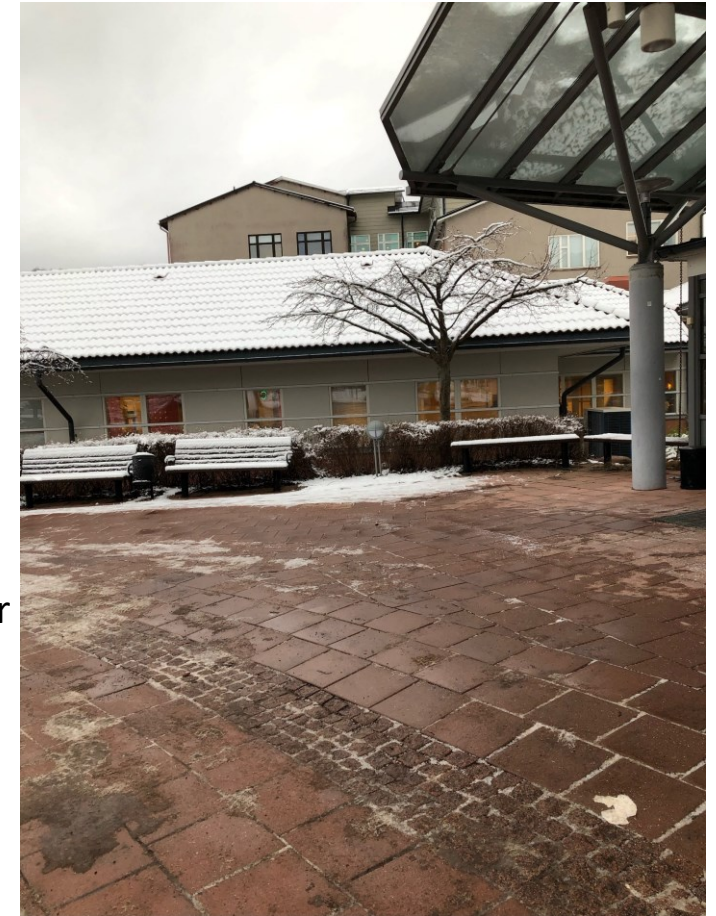
Vägen till sjukhusets huvudentré

Det underlättar om det finns en skylt vid cykelstället med tak.

På gångstråket som leder in till huvudentrén bör det finnas ett visuellt eller taktilt ledstråk.

Vi rekommenderar en ljudfyr vid entrén som underlättar orienteringen för personer med synnedsättningar.

Porttelefonen och kortläsaren för personalen bör sitta på en höjd mellan 90-110 cm.

Sittplatser utomhus bör finnas i varierande sitthöjder.

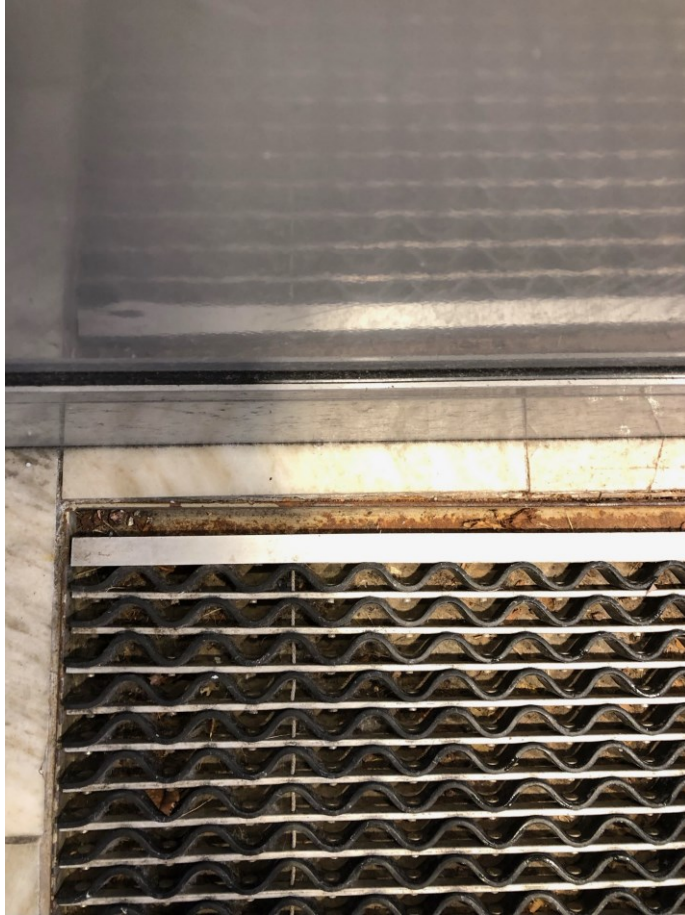
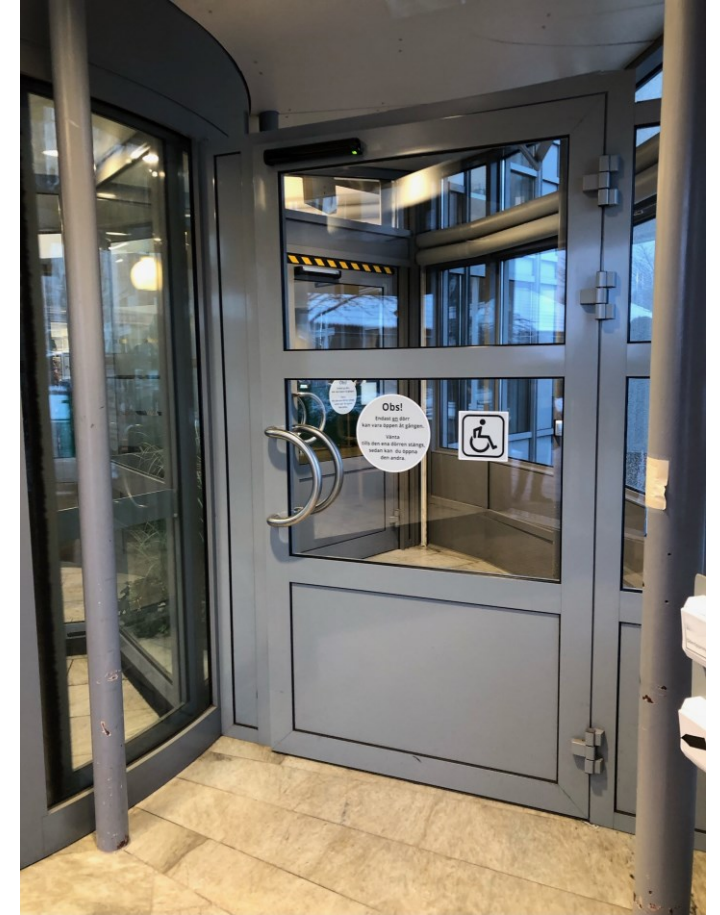
Vindfång

Om det inte finns en sensor där dörren har en automatisk dörröppnare bör dörren hållas öppen i minst 25 sekunder.

Dörren mot utsidan av entrén saknar kontrastmarkering av dörrens slagyta på golvet.

Dörren kan öppnas med ett lätt tryck medan den andra dörren fortfarande står öppen. Den far hastigt upp och kan vara utmanande för personer med balansproblem.

Glipor över 5 mm kan utgöra snubbelrisk.

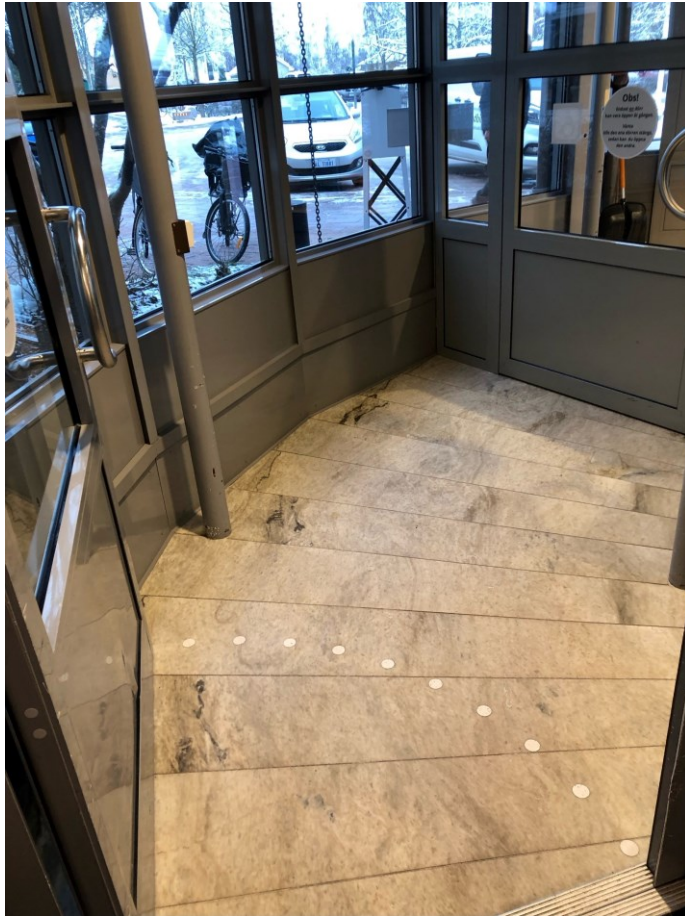
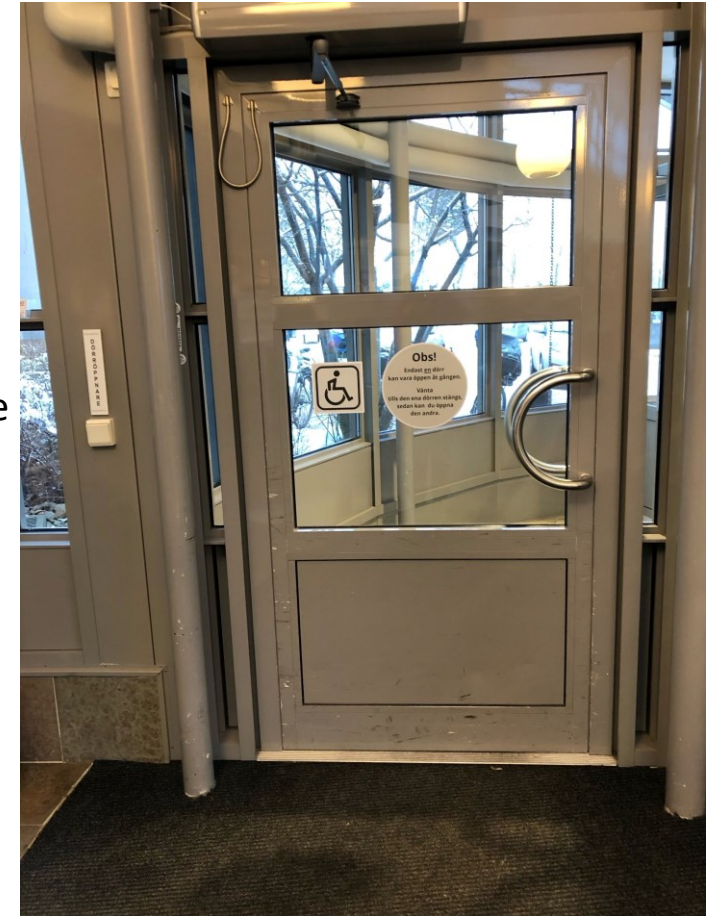
Vindfång

Vindfånget vid slagdörrarna bör ha ett visuellt ledstråk eftersom gångstråket svänger.

Det bör finnas ledstråk innanför huvudentrén.

Knapparna för de automatiska dörröppnarna bör se ut som övriga.

Det finns två pelare i vindfånget som bör kontrastmarkeras.

Kontrasterna skulle kunna vara lite skarpare och golvet bör vara utan mönster.

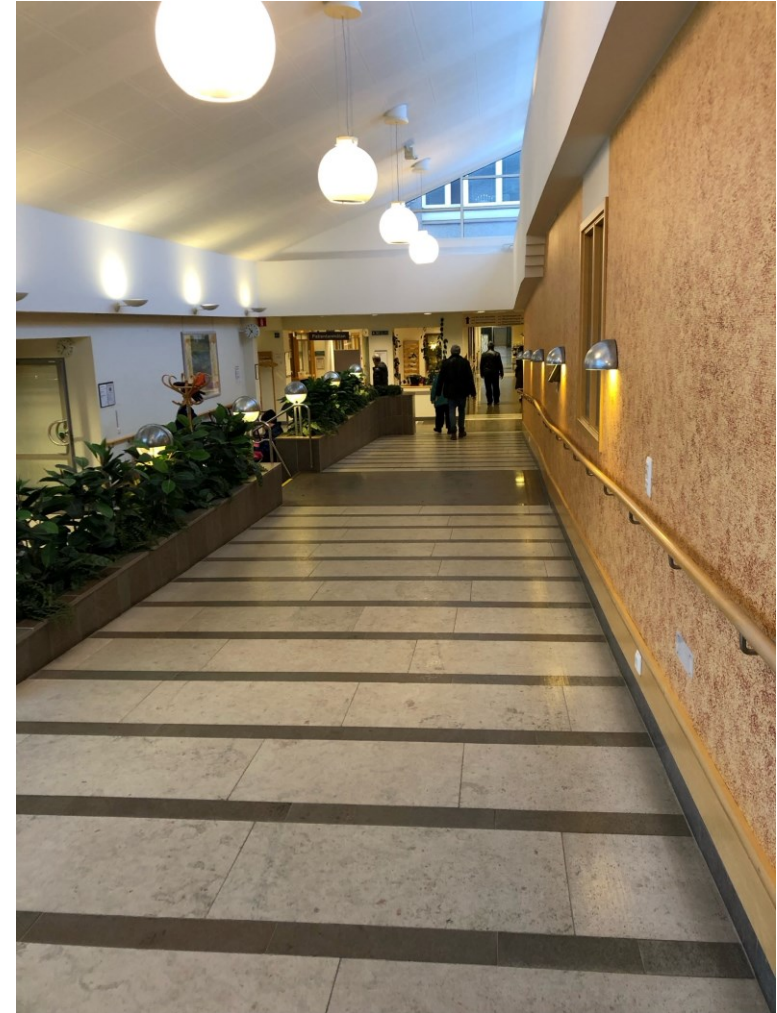
Ramp

Det är utmanande för personer med funktionsnedsättningar att ta sig upp och ner för den långa rampen.

På båda sidor om rampen bör det finnas ledstänger och de bör finnas i två olika höjder.

Ledstänger bör kontrastmarkeras.

Ränder bör undvikas eftersom de kan uppfattas som trappor det vill säga nivåskillnader.

Lutningen överstiger 5 procent på vissa områden. Det är viktigt att komma ihåg att en flackare lutning är alltid önskvärt.

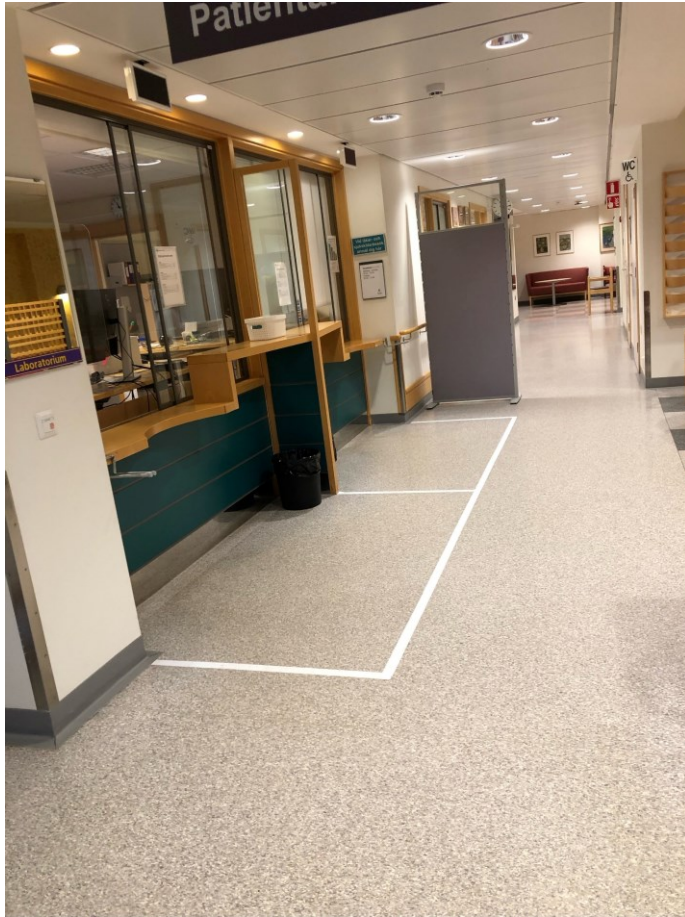
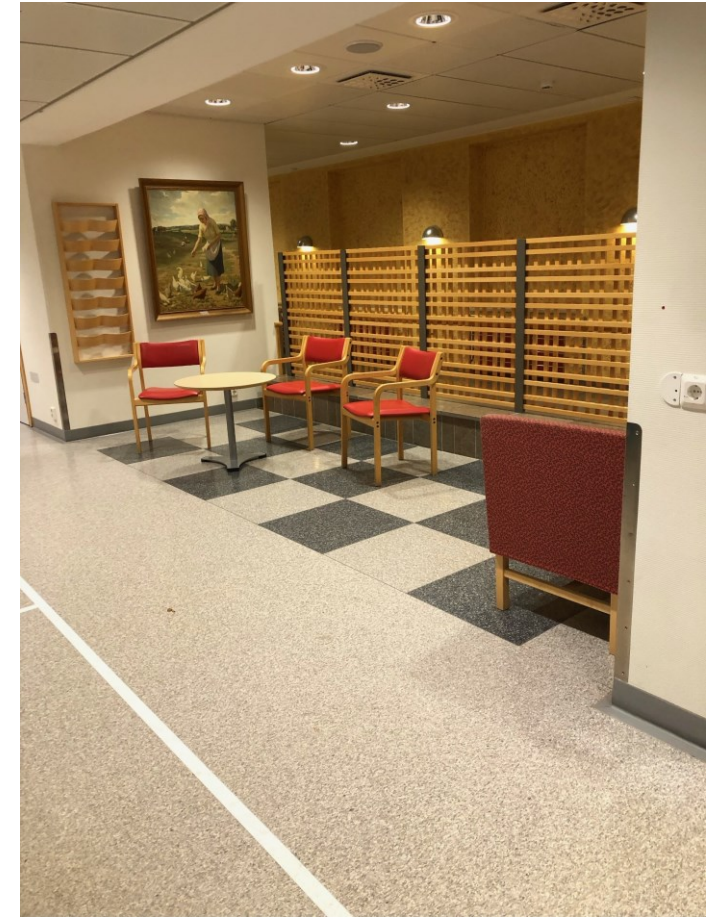
Väntrum

Väntrummet fylls snabbt upp när många besökare ska anmäla sig i receptionen.

Det finns få sittplatser, det bör även finnas sittplatser i varierande höjder.

Mönstrade golv bör undvikas eftersom de kan uppfattas som nivåskillnader eller kan förvirra orienteringen.

Det bör finnas ett visuellt ledstråk.
