# Tillgänglighetsinventering av Sjukhusets entré

2024

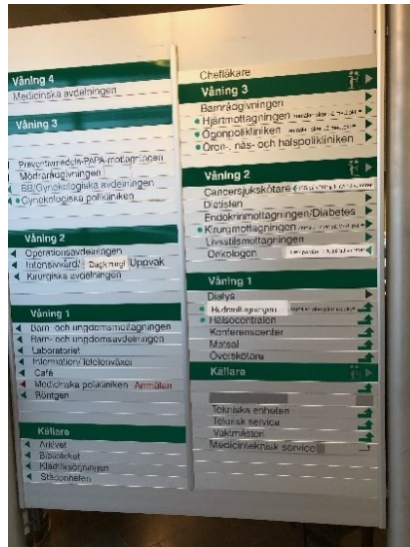
Under kartläggningen har det framkommit att skylten är rörig och inte enhetlig. Detta beror på att man har försökt att uppdatera olika avdelningar i efterhand. Texten på skylten är liten och innehåller förkortningar som många kan ha svårt att förstå, som till exempel med.pkl vilken står för medicinska polikliniken. Ibland står förkortningen med ett litet m och vid ett annat ställe med ett stort M för med.pkl. Det finns inte heller någon förklaring till vad förkortningen innebär heller om man har svårt att förstå. Den stora skylten, se bild, kommer också att bytas ut inom kort.

Bild 1 av skylten i entrén

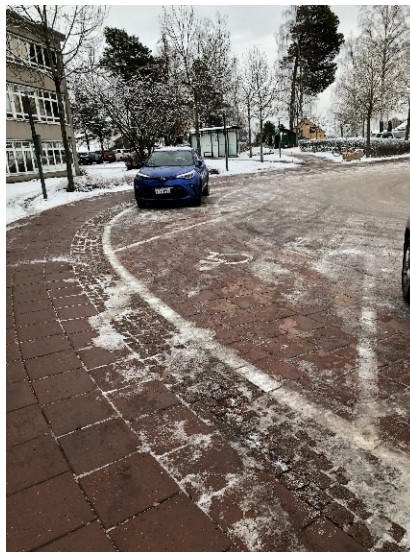
Bild 2 av parkeringen för de med särskilt tillstånd.

Angöringsplats och parkeringsplatser för de med särskilt tillstånd finns i nära anslutning till huvudentrén. Det finns fem parkeringsplatser avsedda för de med särskilt tillstånd, två av dem är placerade snett framifrån och de andra tre löper längsmed gångstråket. Parkeringsplatserna är väl utmärkta med en skylt och rullstolssymbolen på marken. Markunderlaget är jämn, fast och halkfritt.

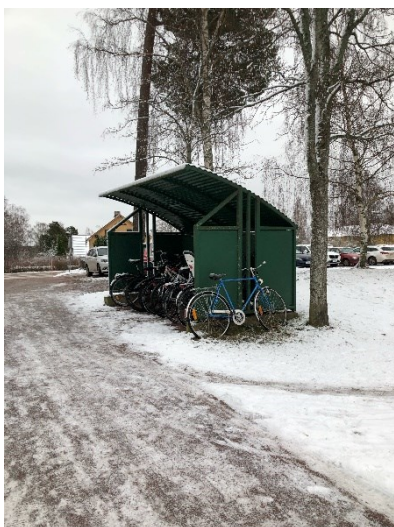
Bild 3 av cykelstället med tak.

Det finns flera cykelställ vid gångstråket mot sjukhuset, ett har tak. Vi rekommenderar att sätta upp en skylt som hänvisar till cykelstället för att underlätta orienteringen. Det är även för att minska antalet besökare som parkerar sin cykel vid huvudentrén, där det uttryckligen står att man inte får parkera.

- Skylt vid cykelstället som hänvisar till cykelparkeringen.
- Införa ett taktilt eller visuellt gångstråk från parkeringen till entrén.
- Installera en ljudfyr vilken spelar upp ljud vid huvudentrén.

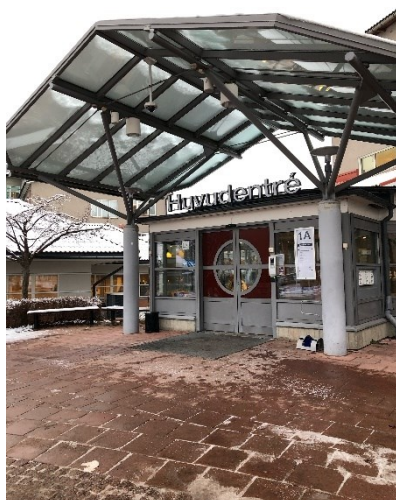
Bild 4 av sjukhusets huvudentré.

Markunderlaget som består av stenplattor är fast och halkfritt. Det finns inget visuellt ledstråk som leder in till sjukhusets huvudentré. En ljudfyr vid huvudentrén skulle underlätta för personer med synnedsättningar. Det är en apparat som spelar upp ett ljud, vilket underlättar orienteringen.

Huvudentrén är väl utmärkt med skyltning och det finns ett tak som skyddar besökare från olika väderförhållanden. Det finns en porttelefon vid entrén på en höjd av 130–137 cm och kortläsaren för personalen på en höjd av 115 cm. Utrustning bör vara på en höjd mellan 90–110 cm.

- Installera om porttelefonen och kortläsaren vid entrén på en höjd mellan 90–110 cm.
- Det bör finnas en ledstång även på vänster sida av rampen.

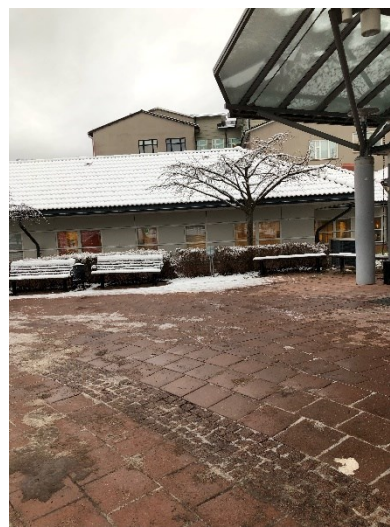
Bild 5 av sittplatser vid entrén.

Det finns flera bänkar med armstöd och ryggstöd på utsidan. Vi rekommenderar att det finns bänkar i olika höjder för att passa så många personer som möjligt.

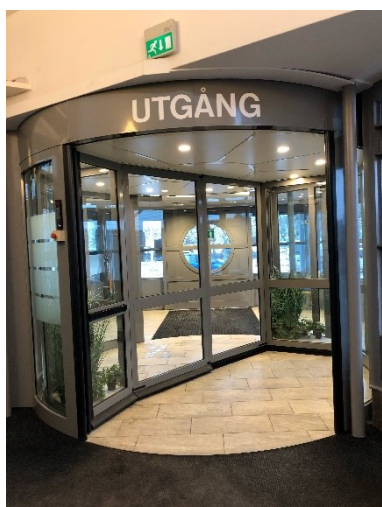
Bild 6 av roterdörren.

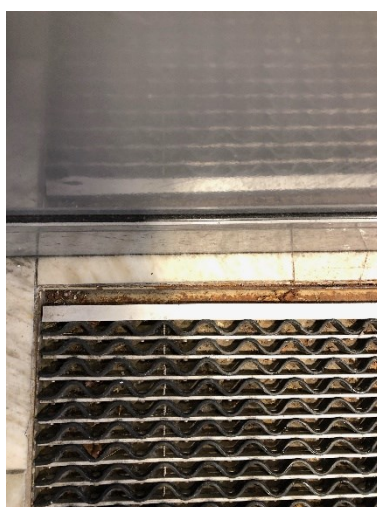
Bild 7 av glipan mellan mattan och golvet i vindfånget.

Mellan mattan och golvet i vindfånget finns det en glipa på 2 cm. Glipor som är större än 5 mm bör åtgärdas då de kan utgöra snubbelrisk.

- Gliplan mellan mattan och golvet i vindfånget bör åtgärdas så att den inte utgör snubbelrisk.
- De automatiska dörröppnarna bör kontrastmarkeras i en avvikande färg gärna med kompletterande text.

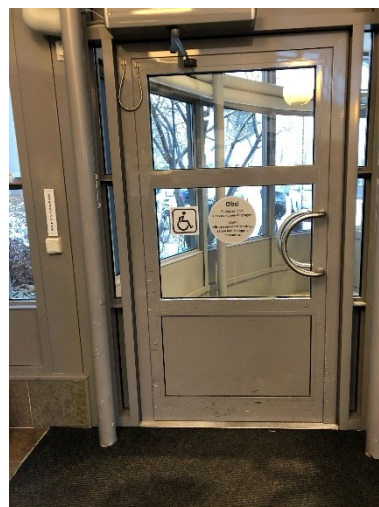
Bild 8 av den inre dörren.

Innanför entrén finns det en roterdörr och en passage som består av två dörrar. Den inre dörren hålls öppen i ungefär 18 sekunder. En dörr som öppnas automatiskt utan sensor bör hållas öppen i minst 25 sekunder. Alternativt kan dörren förses med en sensor. Dörren mot utsidan saknar markering av dörrens slagyta på golvet.

- Dörrarna bör hållas öppna i minst 25 sekunder om de inte har sensor.
- Den yttre dörren vänd mot vindfånget saknar markering av dörrens slaygta.
- För besökare med balanssvårigheter kan det vara läskigt när dörren hastigt öppnas vid ett lätt tryck. Alternativt kan det installeras stödstänger vid den tillgängliga entrén där besökaren kan stödja sig.

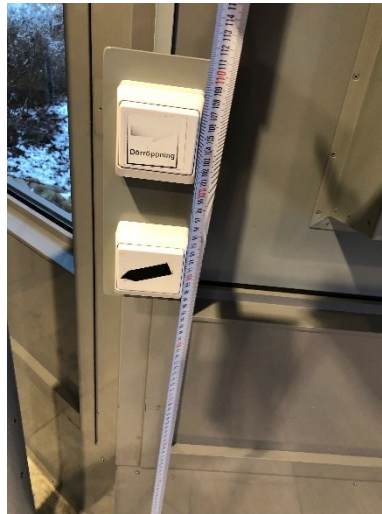
Det är endast en dörr som kan vara öppen i taget. När den ena dörren öppnas måste man vänta tills den stängs innan det är möjligt att trycka på den automatiska dörröppnaren för den andra dörren. Det är möjligt att öppna den andra dörren för hand eftersom den går upp av sig självt vid ett tryck. Knappen för den automatiska dörröppnaren är inte enhetlig med övriga dörröppnare. Den är utformad som en strömbrytare.

Bild 10 av den automatiska dörroppnaren.

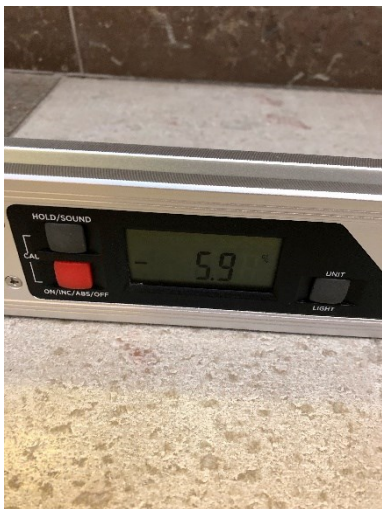
Bild 12 av rampens lutning.

Lutningen varierar beroende på var den mäts. Den lägsta lutningen är 2,5° (4,4 procent) och högsta lutningen är 3,4 grader (5,9 procents lutning). En ramp bör inte luta mer än 2,86° (5 procent) men får gärna vara flackare. Även med en lutning på 1:20 kan det vara utmanande för personer med hjulförsedda hjälpmedel. Eftersom rampen är lång, inklusive vilplanet, kan det vara ansträngande för besökare att ta sig upp och ner för den. Rampens bredd möjliggör att förbipasserande kan mötas och att en assistent kan gå bredvid.

- Mönster och ränder ska undvikas på golvet eftersom de kan uppfattas som nivåskillnader eller förvirra personer med kognitiva funktionsnedsättningar.
- Rampens lutning överstiger rekommendationen på högst 5 procent, en lång ramp bör ha en flackare lutning.

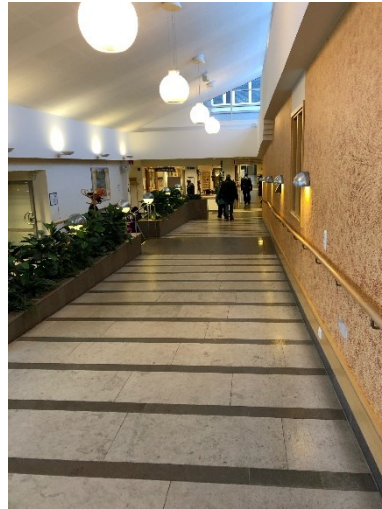
Bild 13 av rampen.

På insidan av sjukhuset, till vänster från entrén, finns det en ramp på grund av nivåskillnaden. En besökare behöver anmäla sig i receptionen som finns nedanför rampen. Det finns en ledstång på höger sida av rampen. Det bör finnas två ledstänger på två olika höjder på vardera sida av rampen. Den ena bör vara placerad 90 cm ovanför golvnivån och den andra 70 cm ovan golvnivån.

Rampen har ett vilplan i mitten, där det finns trappor som leder ner till laboratoriets väntrum. Ledstängerna vid trappan bör kontrastmarkeras så de urskiljer sig från

omgivningen. Det finns både ljusa och mörka ränder i gångstråket ner för rampen. Ränder och mönster kan uppfattas som nivåskillnader och kan skapa förvirring för personer med funktionsnedsättningar.

- Det bör finnas ledstänger i två olika höjder, en på 70 cm och en på 90 cm.
- Korridoren mellan dörrarna är inte rak och det skulle underlätta om det fanns ett visuellt ledstråk.

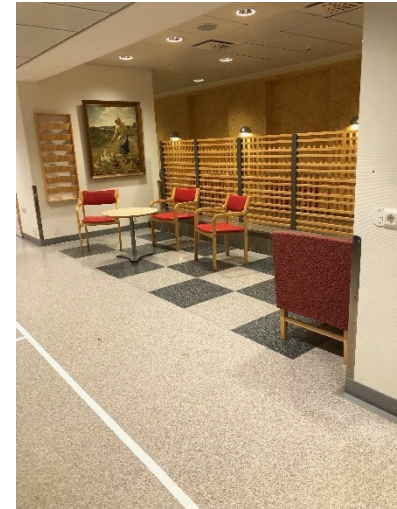
Bild 14 av väntrummet.

Väntrummet där man ska anmäla sitt besök är litet och det bildas snabbt kö. Golvet är mönstrat och om det görs om är det bra att undvika ränder och mönster i golv. Det finns några sittplatser men det bör även finnas några i varierande höjder.

- Inne i sjukhuset bör det finnas ett visuellt ledstråk.
- Det finns två receptioner och vi rekommenderar att anmälan kan göras i receptionen närmast entrén. En lösning vore att byta receptionerna så att informationen är nedanför rampen.
