# Tillgänglighetsinventering av Yrkesgymnasiet

2025

## Neptunigatan 19

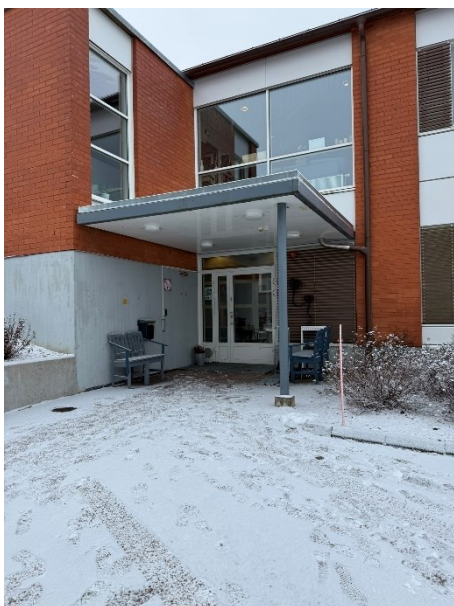
Entrén till ingången är inte märkt med en skylt förutom bokstaven på byggnaden som kan ses från parkeringen. Det skulle underlätta om entrén var utmärkt att det är A-byggnaden.

Den automatiska dörröppnaren har inte en avvikande färg mot fasaden. Den vore mer användarvänlig om den är försedda med kontrasterande färg och med text eller symbol som komplement. Vissa föredrar bilder medan andra föredrar texter.

1. Entrén till A-byggnaden.

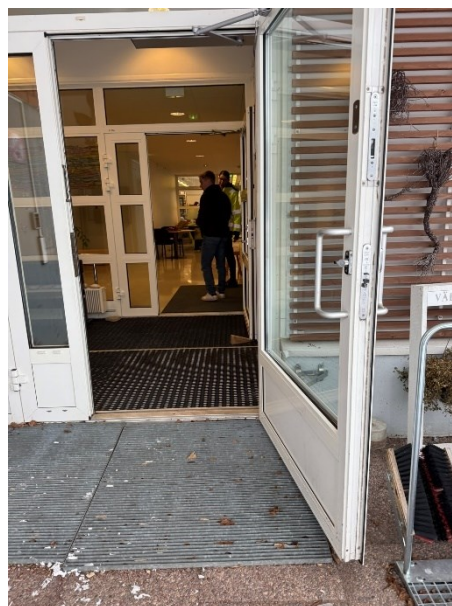
Entrén har en nivåskillnad i form av ett galler. Eftersom det finns en plattformshiss innanför entrén och en automatisk dörröppnare bör nivåskillnaden vara utjämnad med en ramp. En person i ett hjulförsett hjälpmedel har svårt att självständigt ta sig upp för nivåskillnaden.

2. Nivåskillnader i entrén.

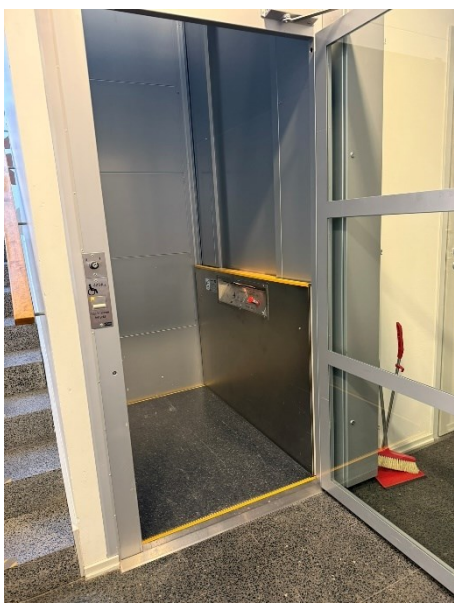
Det krävs styrka för att öppna dörren då den enligt mätningar är 1,65 kg tung. I newton motsvarar det en kraft på 16 Newton. En dörr bör inte vara tyngre än högst 10 Newton för att personer ska kunna använda den självständigt. Det finns ingen automatisk dörröppnare vilket borde finnas eftersom dörren är tung att hantera.

3. Dörren till plattformshissen.

Om dörren öppnas upp fullt finns det en mekanism som låser dörren i dess läge. Det är tungt och otympligt att dra igen dörren eftersom det inte finns ett handtag på insidan av dörren.

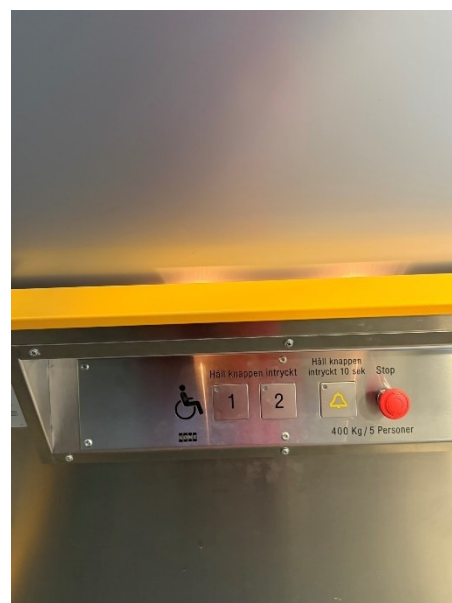
4. Den vinklade kontrollpanelen.

Panelen är vinklad och det är 85 centimeter upp till panelen från golvet. Knapparna är tydliga, de är försedda med reliefskrift.

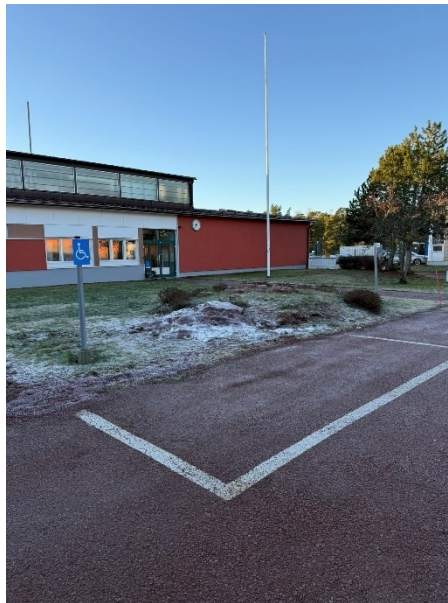
Kansliet är beläget på markplan. Det finns en liten nivåskillnad till entrén vilken är utjämnad med en ramp i metall. Det finns ingen automatisk dörröppnare. Eftersom dörren är tung och försedd med ramp bör den även vara utrustad med en automatisk dörröppnare.

5. Entré till B-byggnaden.

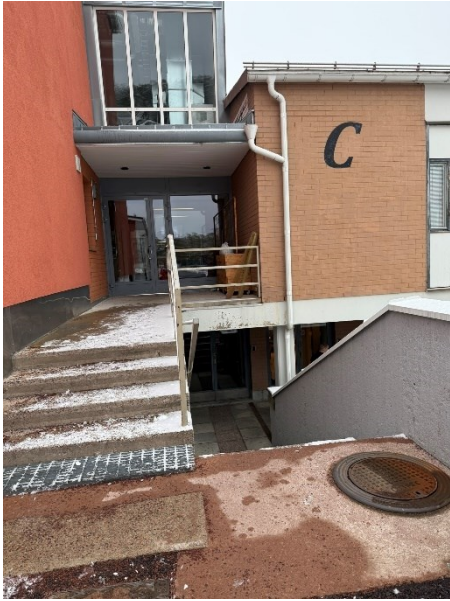
De som går utbildningen för VVS har en egen ingång på källarplan i C-byggnaden. Utbildningen sker på två våningar och i förbindelseleden finns det en trappa vilket begränsar vem som har möjlighet att studera. Vid södra delen av byggnaden finns det en parkering. Där finns även en ingång med en brant ramp som inte är avsedd för tillgänglighet. Rampen har alldeles för hög lutning utan anpassningar.

7. Entrén till C-byggnaden.

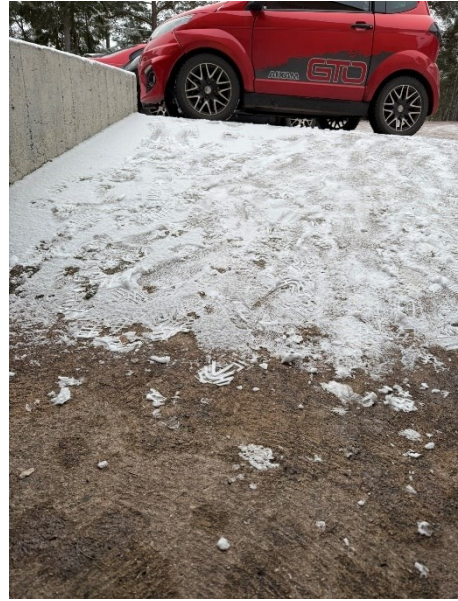
8. En skarp sluttning på baksidan.

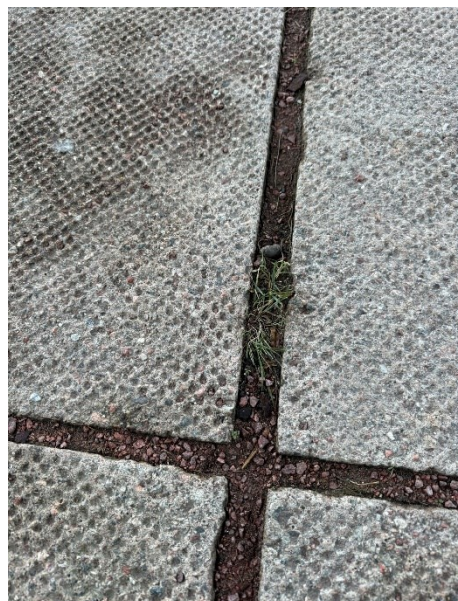
10. Glipor i markplattorna till entrén.

Entréerna på skolan har ett skyddande tak över med jämn belysning. Gångstråket som leder till huvudentrén är fast och halkfritt men det är problematiskt med markplattor. Det beror på att markplattor förflyttar sig med tiden och det skapas ojämnheter. Förutom de ojämnheter som uppstår är gliporna mellan markplattorna ett problem som kan orsaka snubbelrisk. Till huvudentrén finns det inget visuellt eller taktilt ledstråk.

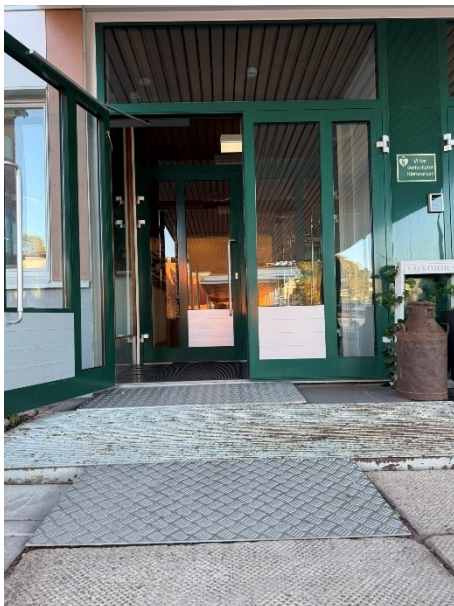
Det finns två ramper i entrén till vänster för att utjämna nivåskillnader vid huvudentrén. De ligger inte riktigt i en rak linje. Rampens bredd är 98 centimeter och har till synes en låg lutning på grund av att höjdskillnaden inte är så stor. Rampen har ränder för att motverka att metallen blir hal. Det vore bra om det fanns en tydlig markering innan rampen som varnar för en nivåskillnad.

11. Ramperna utjämnar nivåskillnader.

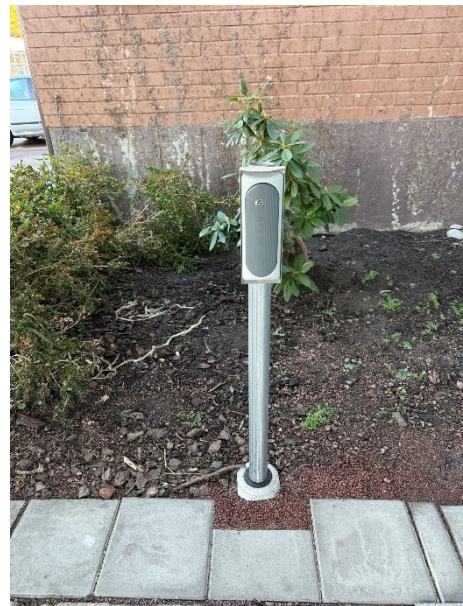
Den automatiska dörröppnaren finns till vänster om entrén och är installerad på en höjd av 90 centimeter till knappens mittpunkt. Det är en lagom höjd för personer med olika funktionsnedsättningar. Den automatiska dörröppnaren bör vara kontrasterad och det bör finnas text eller en symbol med den internationella rullstolen för att uppmärksamma besökaren om knappens existens. Eftersom vissa har lättare för bildspråk, andra föredrar färger och en del föredrar att läsa bör den automatiska dörröppnaren kompletteras med dessa exempel.

12. Den automatiska dörröppnaren.

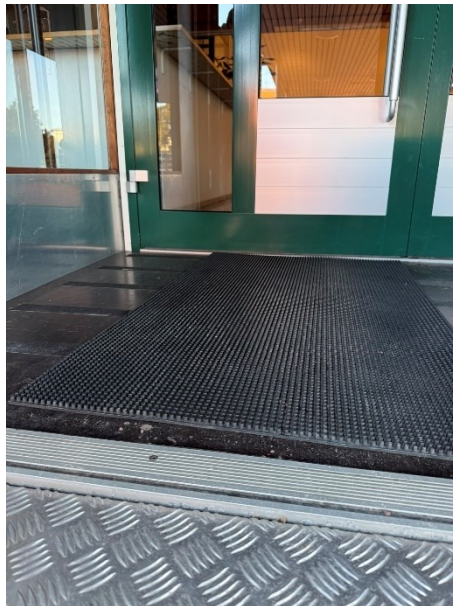
Vindfånget har en radie på 126 centimeter vilket är för små dimensioner. Ett tillgängligt vindfång bör ha en vändyta på 150 centimeter i diameter. Det ligger en lös matta i vindfånget som förflyttar sig. Mattan är smalare än utrymmet och den skapar en liten nivåskillnad vilket bör undvikas. Den borde vara bredare och vara fast, det vill säga att den inte rör sig när besökare går eller rullar på den.

13. En matta skapar nivåskillnad.

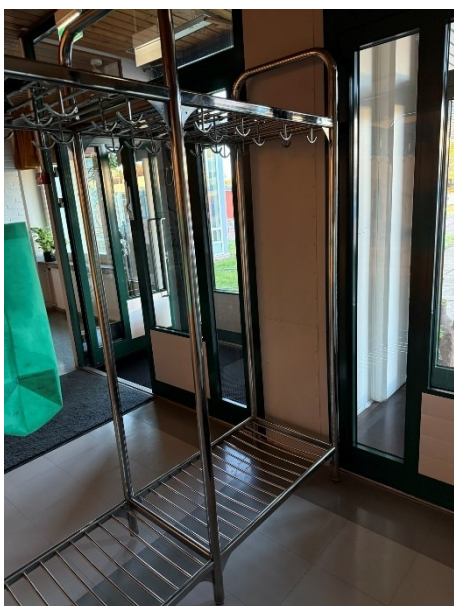
14. Klädkrokar på samma höjdskillnad.

Det finns klädhängare på insidan men krokarna finns enbart på en höjd. För att vara tillgängligt bör det finnas krokar på olika nivåer i det tillgängliga gångstråket.

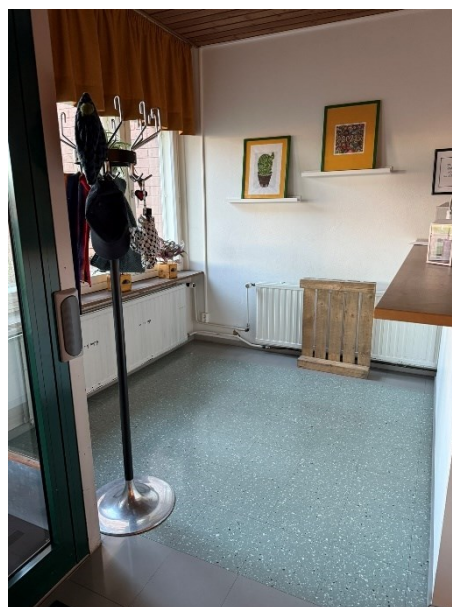
15. Ett hörn nära den automatiska dörröppnaren.

Knappen bör vara installerad minst 70 centimeter från närmaste hörnet. Den kan även vara installerad 100 centimeter från närmaste hörn för bättre tillgänglighet.

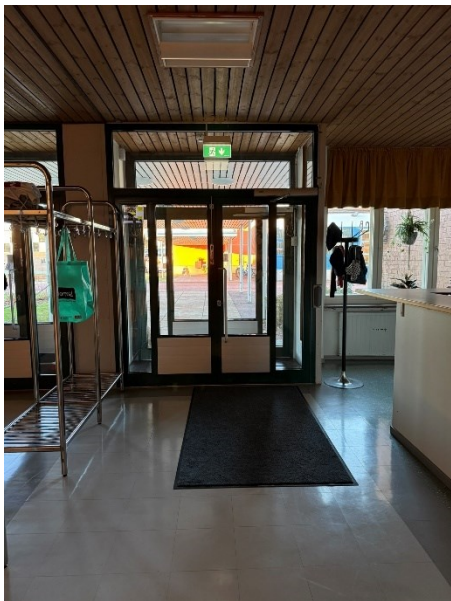
Under dagen vi kartlägger skolan är det mörkt i entrén och det är svårt att se nödvändigheter som den automatiska dörröppnaren och andra viktiga målpunkter. Det är viktigt att belysningen är jämn och bländfri.

16. Det är mörkt innanför entrén.

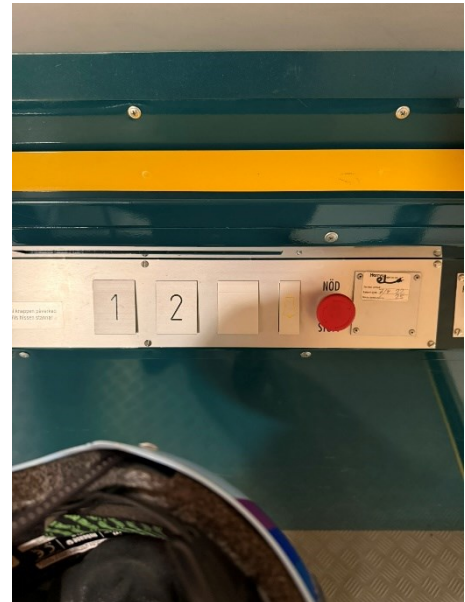
Dörrbredden är 93 centimeter vilket uppnår rekommendationerna på dörrpassagebredden. Kontrollpanelen är utformad så att användaren måste hålla ner knappen under hela färden. Det kräver finmotoriska fördelar, kraft och styrka i händerna att hålla ner knappen under hela färden. Detta kan upplevas som svårt av många användare.

19. Plattformshissens kontrollpanel.

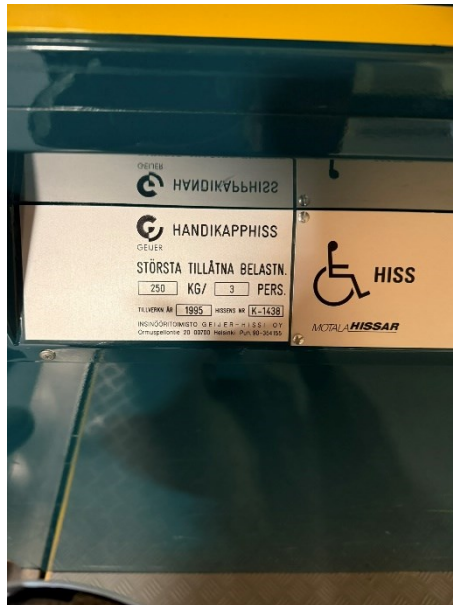
Det finns även en skylt på panelen där det står handikapphiss, eftersom detta är utpekande bör det undvikas.

20. Utpekande skylt i plattformshissen.

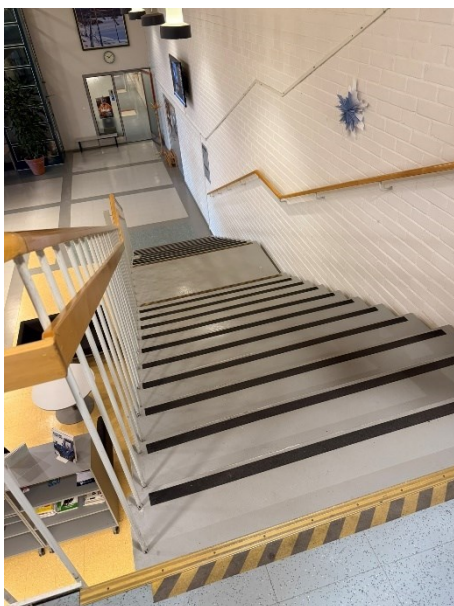
Ledstängerna vid trappan på andra våningen är för höga, de är installerad på en höjd av 113 centimeter. De är även för korta, en ledstång bör börja 30 centimeter före trappans början och fortsätta 30 centimeter efter trappan. Detta är för att säkerställa att användaren kan nyttja ledstängerna på ett säkert sätt innan trappans början och därmed minska snubbelrisken.

24. Kontrastmarkering på trappstegen.

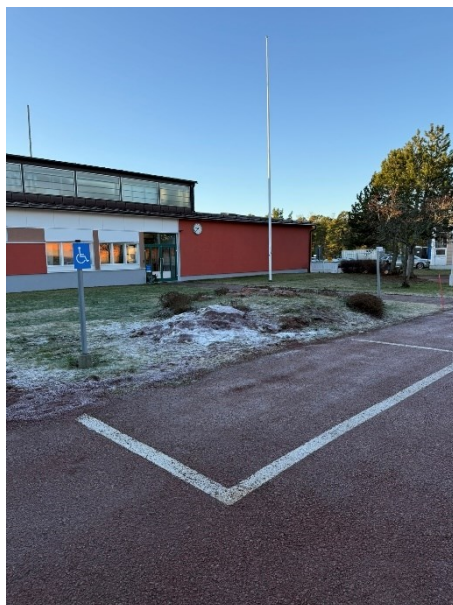
Det finns en parkering för dem med särskilt tillstånd intill en parkering för gäster upp till en timme. På marken saknas det markering av den internationella rullstolssymbolen. Parkeringsrutans dimensioner är för små och uppnår inte rekommendationerna.

27. Parkeringen för de med särskilt tillstånd har för små dimensioner.

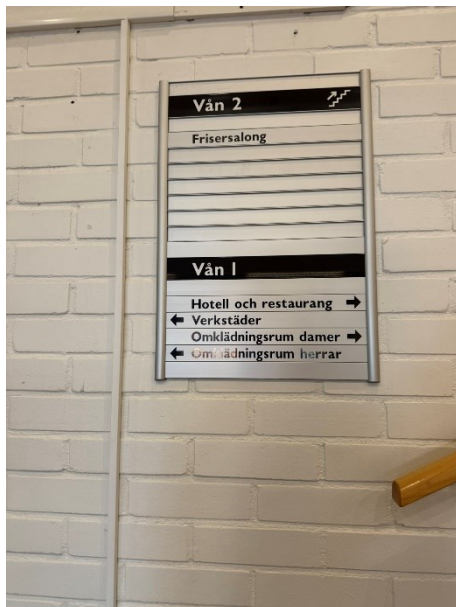
Det finns skyltar på området men all information går inte att hitta på dem. Till exempel står det frisersalong på skylten men om man är på andra våningen finns det även skyltat för datorsalar. Skyltarna bör uppdateras och kompletteras med relevant information för att underlätta orienteringen. Typsnittet och typstorleken på skyltarna är god, kontrasterna är acceptabla och det förekommer inga reflektiva ytor på skyltarna.

28. Skyltar innehåller inte all information.

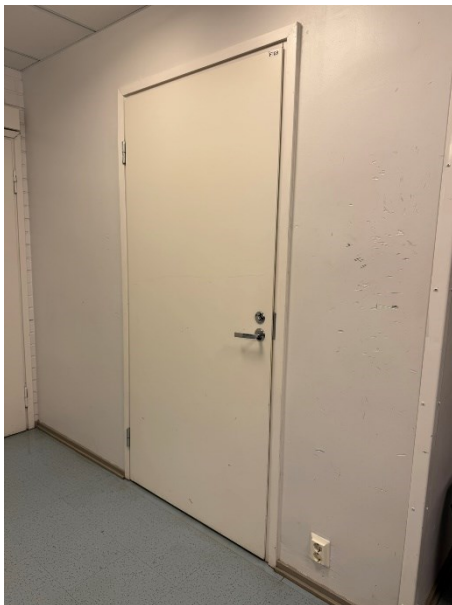
Det finns en tillgänglig toalett i F-byggnaden som saknar skylt.

30. F-byggnadens tillgängliga toalett saknar skylt.

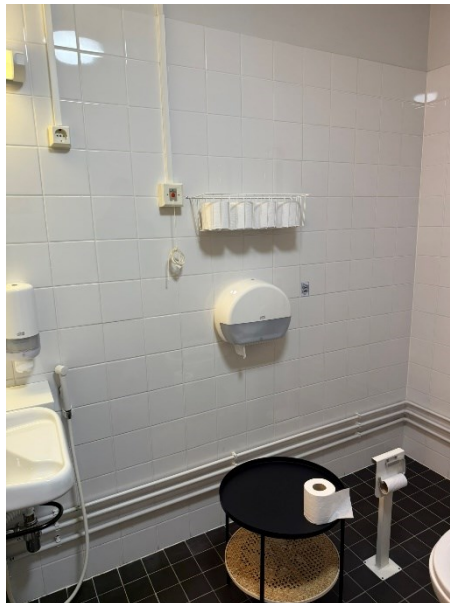
34. Föremål som hindrar.

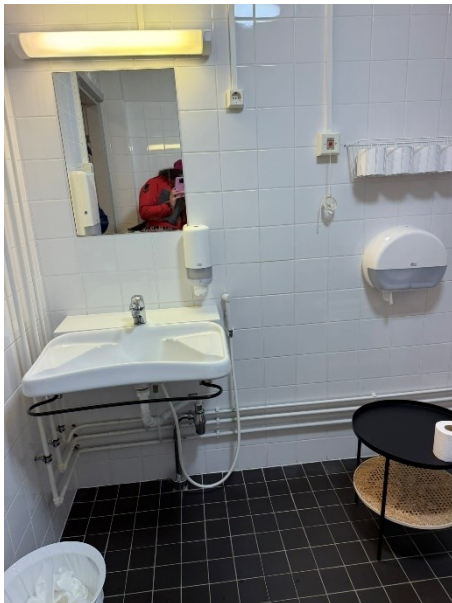
35. Larmet är inte korrekt utformat.

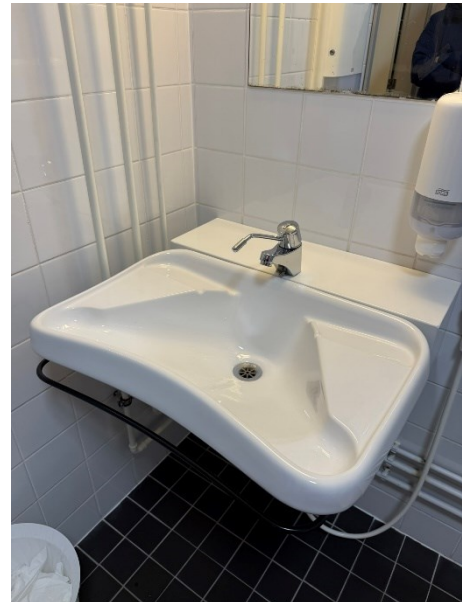
Handfatet går att vinkla vilket är acceptabelt men vi brukar inte rekommendera den här sortens lösning. Om det skulle vara stopp eller för stort tryck på vattnet kan vatten hamna på besökaren.

36. Vippbart handfat.

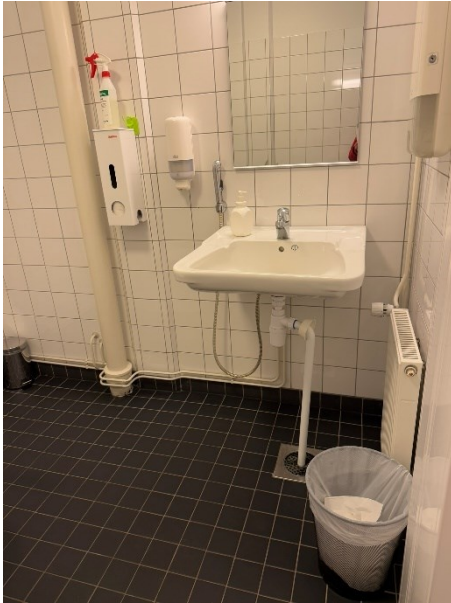
37. Handfatet är inte tillgängligt.

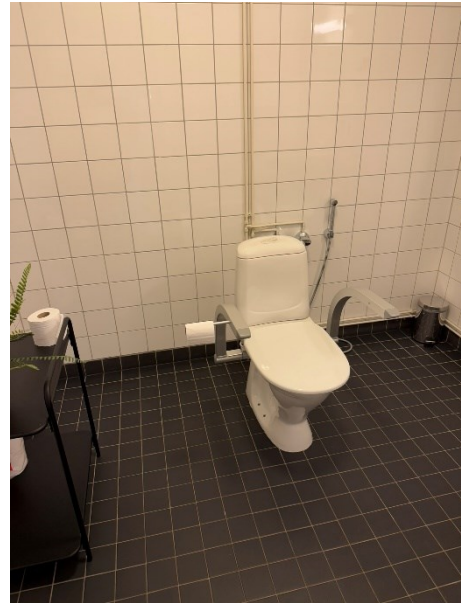
38. Armstöden fästa direkt i toalettstolen.

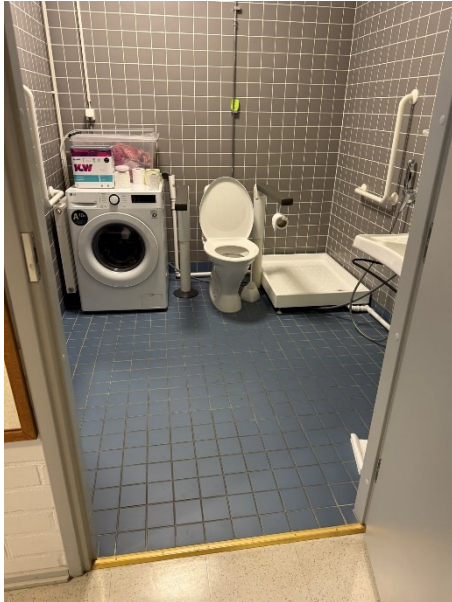
På båda sidor om toaletten bör det finnas minst 80 centimeter. Om dessa hinder tas bort finns det nog med utrymme på båda sidorna av toaletten så att en överföring från både höger och vänster kan ske.

Till den högra väggen finns det ett avstånd av 120 centimeter och från den vänstra väggen finns det ett avstånd av 100 centimeter. På båda sidor om toaletten finns det föremål som hindrar en självständig överföring från ett hjulförsett hjälpmedel till toaletten. Det står en tvättmaskin på vänster sida om toaletten och ett duschgolv på den högra sidan. Från armstödet till handfatet är avståndet 68 centimeter.

39. Föremål som hindrar breddvid toalettstolen.

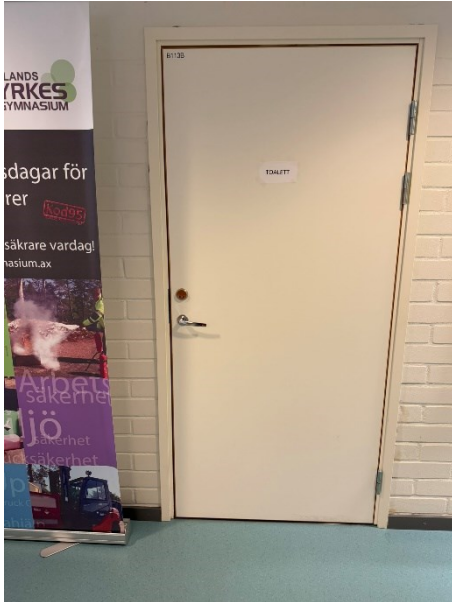
Det finns en skylt med texten "toalett" i versaler. Den internationella rullstolssymbolen bör finnas eftersom vissa har lättare att förstå symboler framför text. Skylten bör vara placerad på väggen mot den sidan där dörren öppnas.

41. Rullstolssymbolen saknas.

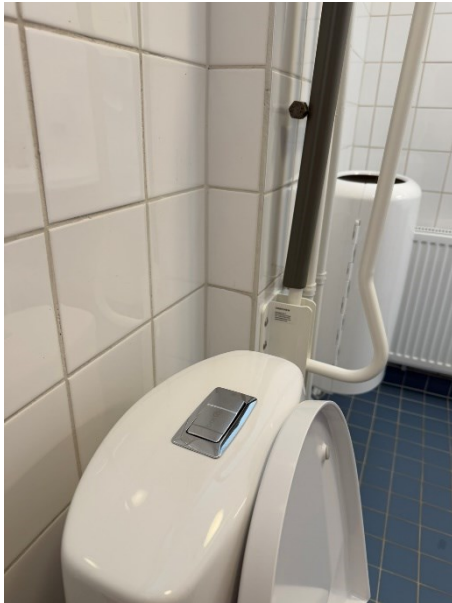
43. Toalettstolen är installerad för nära väggen.

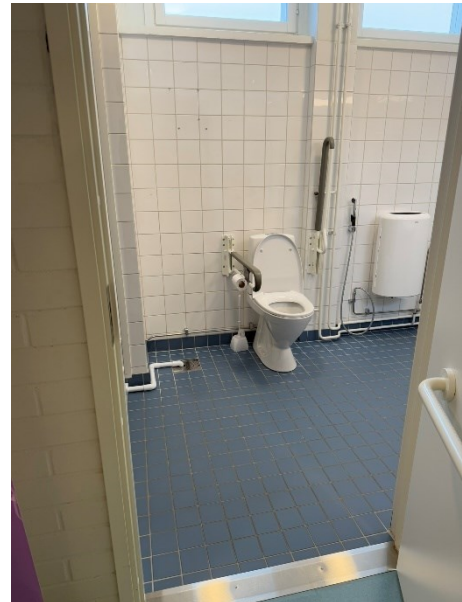
Det saknas kontrastmarkeringar på toaletten. Toalettsitsen och väggen bakom handfatet bör vara i en kontrasterande färg. Detta gäller även stödstången på handfatet. Om stödstången kontrasterar behöver det inte finnas en kontrasterande färg bakom handfatet.

44. Toalettsitsen bör kontrastmarkeras.

- Det bör finnas mer kontraster på toaletten. Det skulle underlätta om toaletsitsen hade en avvikande färg och att kakel bakom handfatet hade en avvikande färg. Ljusa interiörföremål bör kontrasteras med mörkt.

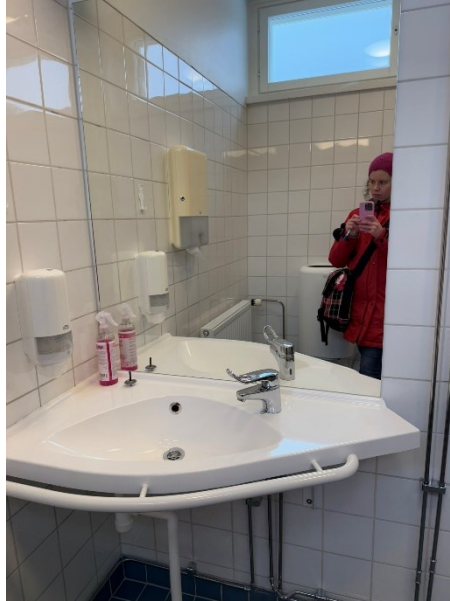
Soptunnan finns på den bakre väggen vilket försvårar för besökare som måste vända sig ett halvt varv från handfatet bak till soptunnan.

45. Soptunnan är installerad på den bakre väggen.

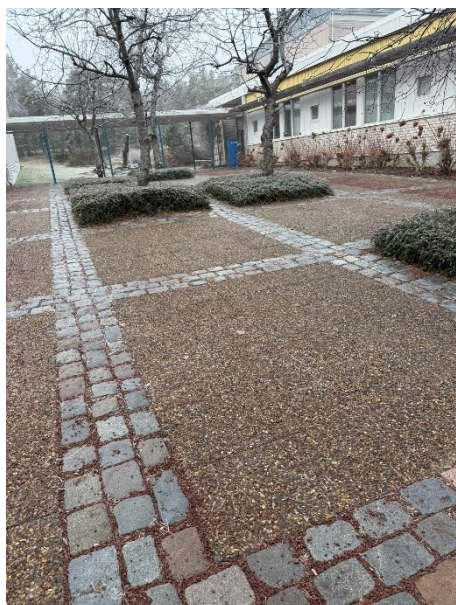
Det finns ingen parkering för personer med särskilt tillstånd. Utanför huvudentrén, ungefär 10 meter bort, finns det en dedikerad gästparkering som inte är utmärkt. Det innebär att som besökare är det omöjligt att veta att man får parkera där eftersom det ser ut att tillhöra gångstråket. Vi rekommenderar att skaffa en skylt för att underlätta för besökare. Det är även viktigt att det finns minst en parkering för dem med särskilt tillstånd.

46. Omarkerad gästparkering.

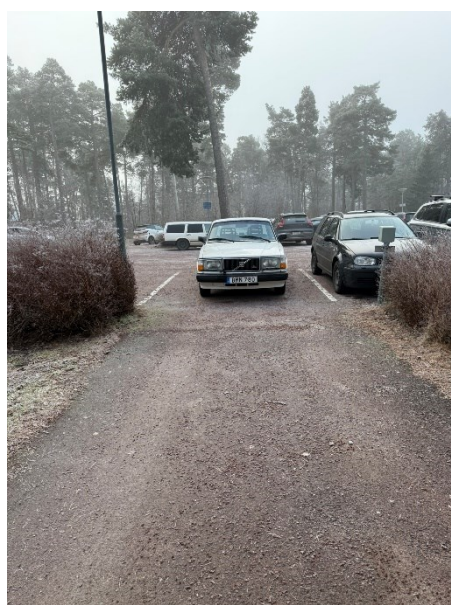
47. Parkerade bilar i gångstråk.

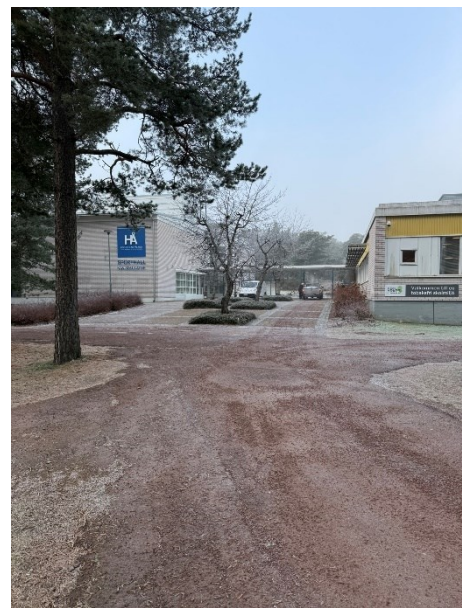
Från parkeringen till entrén saknas det belysning. Det är viktigt att gångstråket har en jämn belysning utan att det skapas skuggor eftersom de kan uppfattas som nivåskillnader.

49. Gångstråket från parkering till huvudbyggnaden.

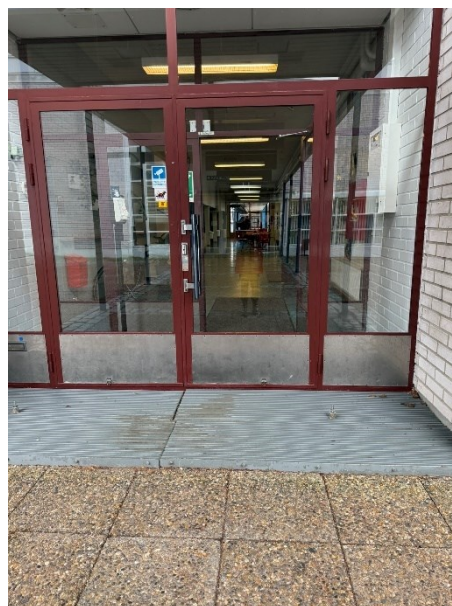
Det finns en tröskel som är 4 centimeter. Trösklar bör vara avfasade eller vara högst 2 centimeter höga. Utanför entrén finns det galler som rört sig. Glipor bör inte överstiga 5 millimeter.

51. Entrén är inte tillgänglig.

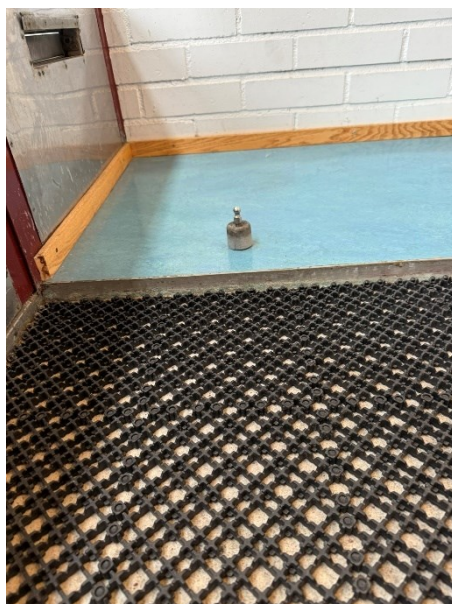
Det finns en nedsänkt del i golvet i vindfånget. I den nedsänkta delen finns det en matta med håligheter. Vindfångets dimensioner uppfyller inte rekommendationerna för att vara tillgängligt. Längden är 202 centimeter och bredden 130 centimeter. Hela längden kan inte nyttjas eftersom det finns höga kanter på grund av den nedsänkta delen i vindfånget. Ett vindfång bör ha en vändyta på 150 centimeter i diameter.

52. Vindfånget har för små dimensioner.

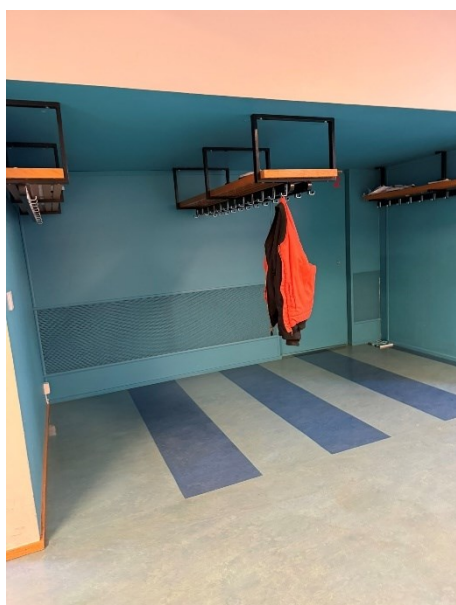
53. Det finns krokar på en höjd.

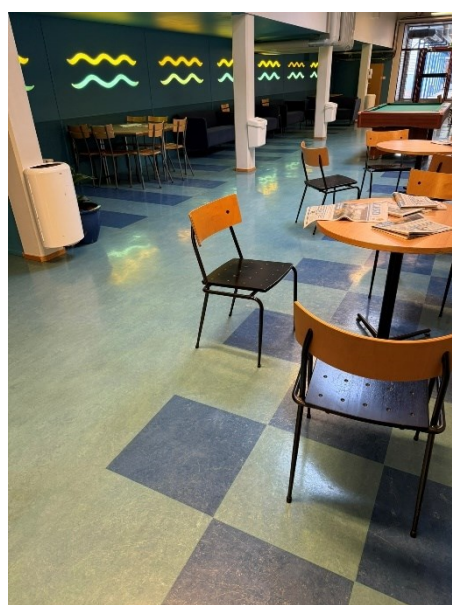
Golvet är blått med ränder och olika mönster. Det finns även en belysning i gul och blå nyans som fungerar som stämningsbelysning. Dessa kombinationer leder till mycket sinnesintryck och kan vara förvirrande för vissa individer. Det finns inget utrymme för personer som har ett behov av att dra sig undan.

54. Blandade golv och sinnesintryck.

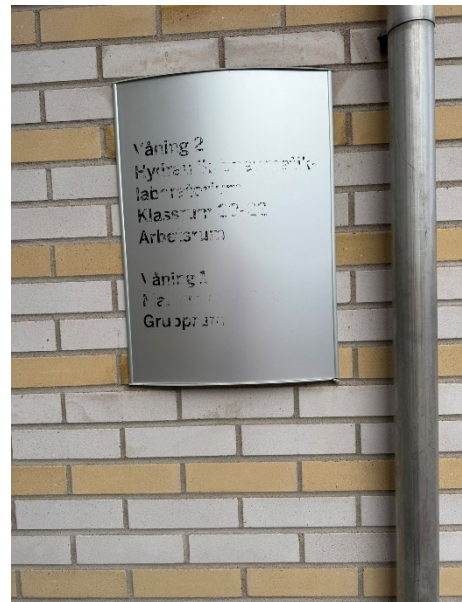
56. Oläslig skylt där text försvunnit.

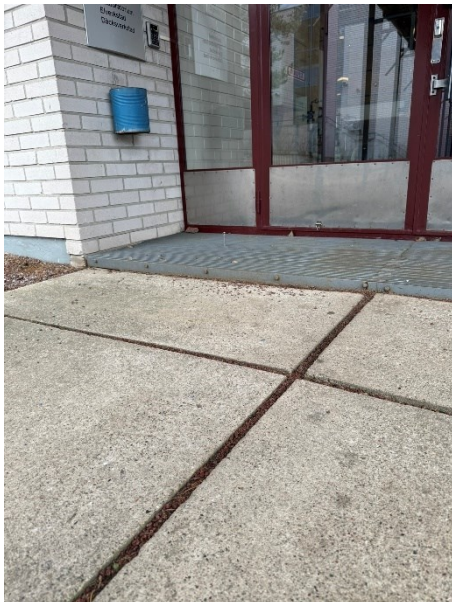
Gångstråket från huvudbyggnaden till maskinhallen består av markplattor. Markunderlaget är fast och halkfritt men det är inte jämnt. Markplattor är inte optimalt eftersom det skapas ojämnheter i gångstråket. Det finns även större glipor mellan plattorna som kan utgöra snubbelrisk. Markplattorna skapar även en lutning från två olika håll strax innan gallret.

60. Ojämnt gångstråk.

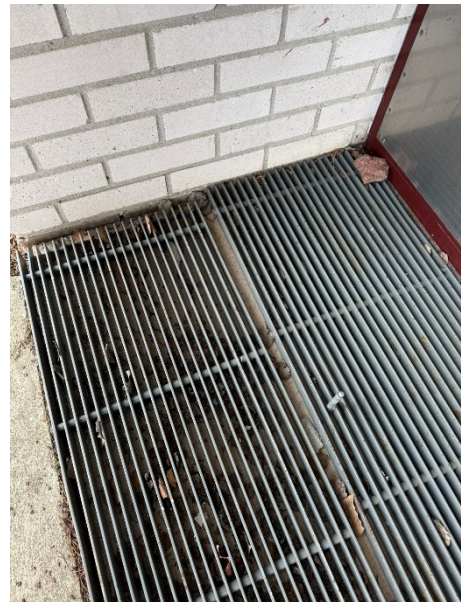
61. Lösa galler som skapar glipor.

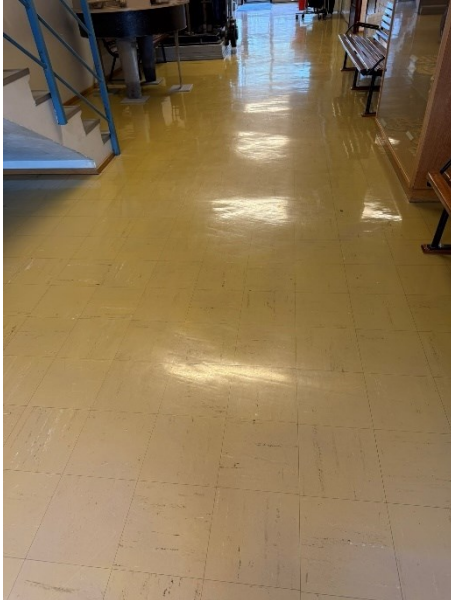
Belysningen är ojämn och det skapas reflektioner i golvets yta. Förutom reflektioner skapas det även skuggor.

62. Reflektioner och skuggor i golvet.

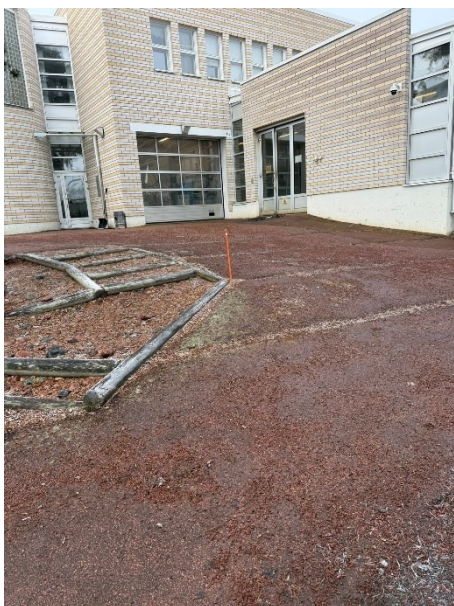
Gångstråket till maskinverkstaden består av en nivåskillnad i asfalt som ser ut som en ramp. Dess funktion är inte för fysisk tillgänglighet utan av andra orsaker. Det finns glipor i asfalten som kan utgöra snubbelrisk. Om det finns glipor i gångstråket bör de inte vara bredare än 5 millimeter.

64. Lutningar i gångstråket.

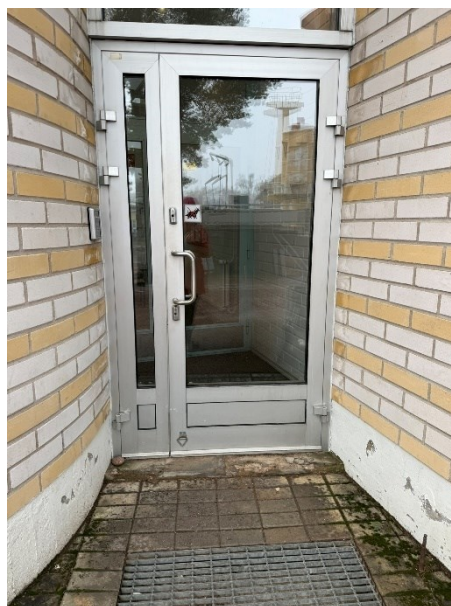
65. Smal entré till maskinverkstaden.

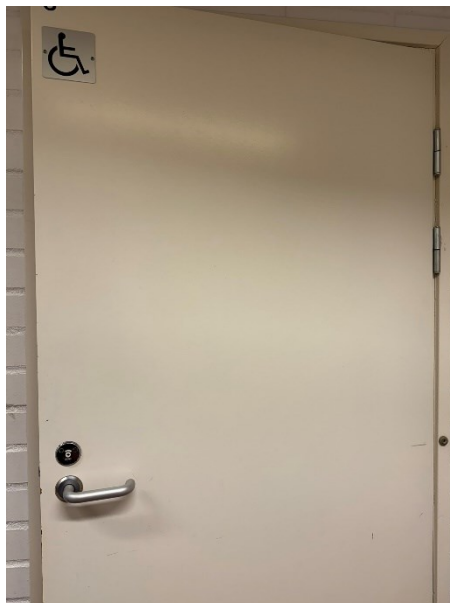
Uppe i det vänstra hörnet, högst upp på dörren, finns en skylt med den internationella rullstolssymbolen. Det saknas punkt- och reliefskrift. Skyltar till toaletter bör vara installerade på väggen vid den sida dörren öppnas ifrån. Detta undviker att personer som läser skylt kolliderar med en dörr som öppnas. Det går även att läsa skylten om dörren står öppen.

68. Rullstolssymbolen som skylt.

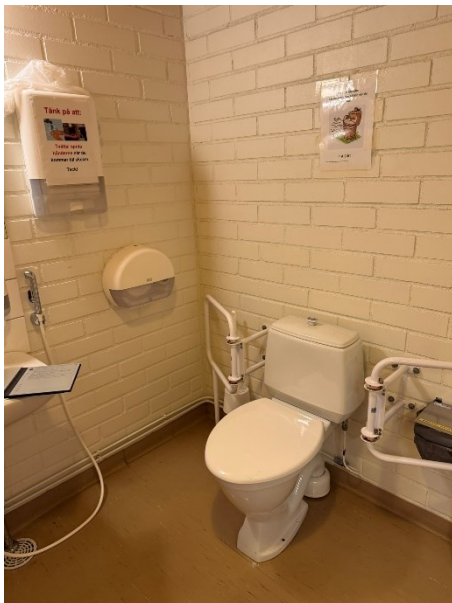
Det är 15 centimeter mellan toaletten och den bakre väggen. Den bör vara mellan 20–30 centimeter från den bakre väggen för enklare överföring från ett hjulförsett hjälpmedel. Avståndet mellan sidoväggarna och toaletten är acceptabel. Från mitten av toalettstolens knapp till den högra väggen är 82 centimeter och till den vänstra väggen är 117 centimeter. Det underlättar en överföring från ett hjulförsett hjälpmedel både från vänster och höger sida.

69. Det finns få kontraster på toaletten.

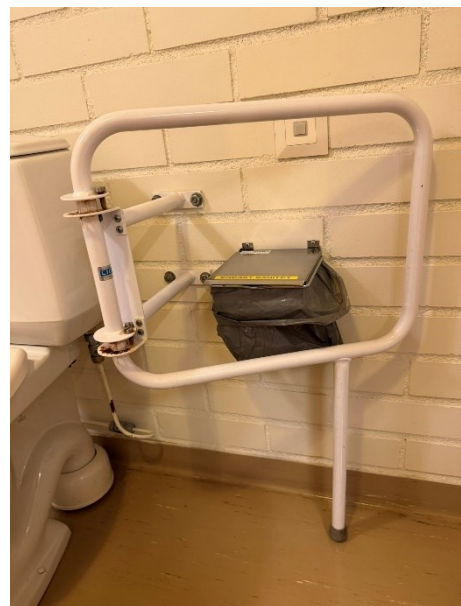
70. Föråldrade och rangliga armstöd.

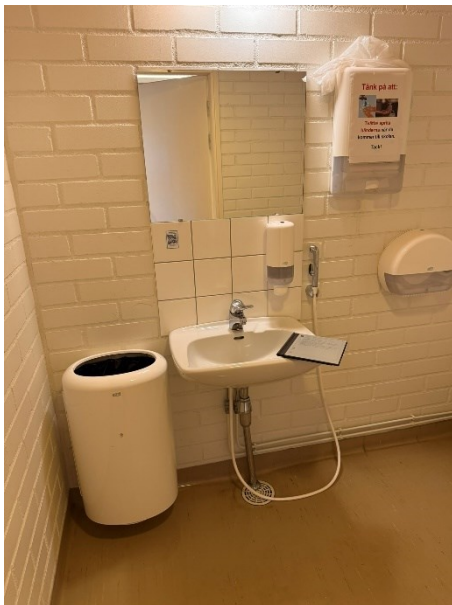
Avståndet till papperstorkhållaren är 130 centimeter från golvytan. Den bör vara installerad på en höjd mellan 90–110 centimeter. Det är 122 centimeter till spegelns nedre kant vilket innebär att inte alla besökare kan nyttja spegeln. En lämplig höjd till spegelns nedre kant är 90 centimeter.

71. Spegeln är installerad på hög höjd.

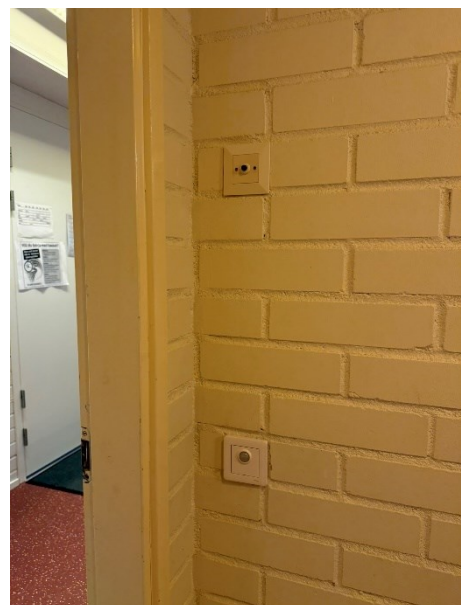
72. Det är otydligt vad som är larmknapp.
