# Tillgänglighetsinventering av Övergångsställen

2025

## Övergångsställen Mariehamn Åland

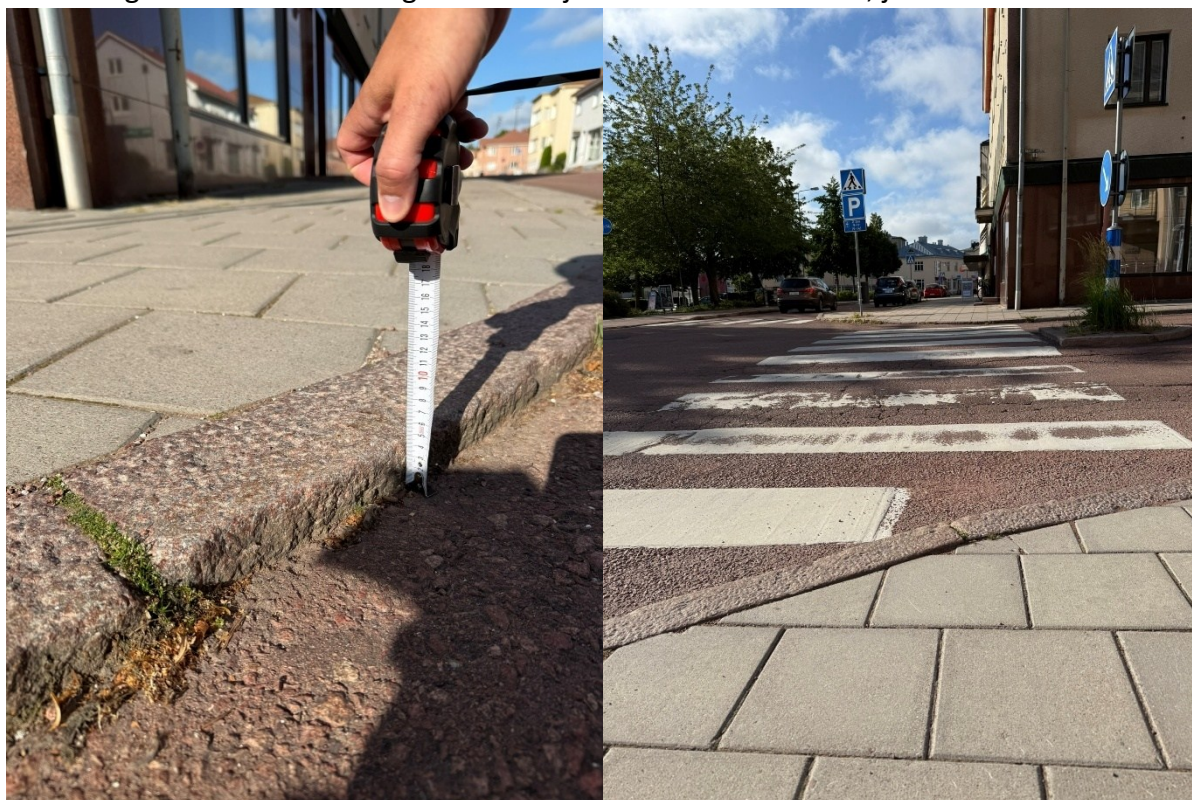
De vita markeringarna har förlorat sin tydlighet på vissa ställen och det finns stora glipor samt håligheter i asfalten. Gångstråket är ojämnt. Det ska vara fast, jämnt och halkfritt.

Bild 1: Kanten vid trottoaren är hög. Bild 2: Det finns håligheter i marken som kan utgöra snubbelrisk.

Det är oerhört svårt för en person med en synnedsättning att korsa körfältet eftersom det saknas ljus- och auditiva ljud för att vägleda personen över. För en person med en barnvagn eller ett hjulförsett hjälpmedel är det också svårt att använda övergångsstället på grund av den höga stenkanten på 3 centimeter. Det är en korsning som är väl använd av både bilister och gång- och cykeltrafikanter. Den bör av den orsaken ses över.

Vid trottoarkanten ska det finnas varnande relief som uppmärksammar personer om att de är på väg att korsa en väg. Det ska även kompletteras med upphöjd relief innan den varnande delen som anger riktningen. Den varnande reliefen bör börja 120 centimeter före körfältet. Bredden på den varnande reliefen bör vara lika bred som hela övergångsstället.

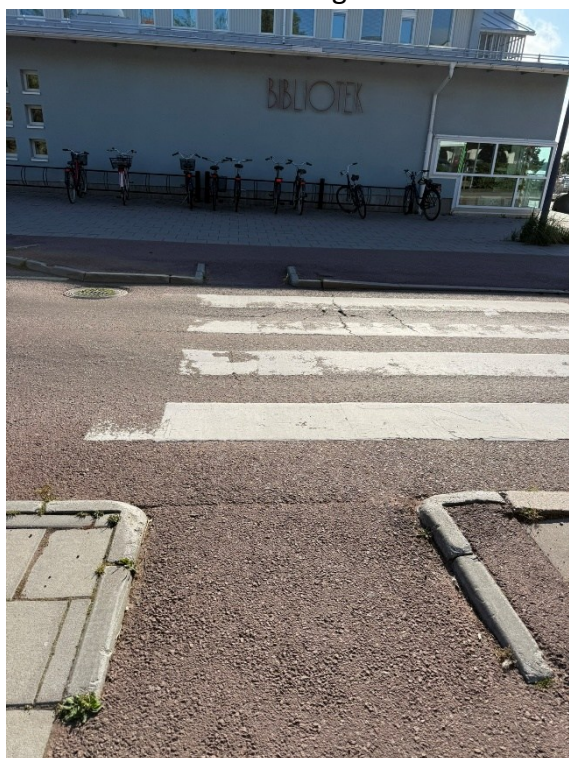
Det finns en avfasning med mjuka stenskanter. Även vid detta övergångsställe finns det djupa och breda glipor. Eftersom det saknas en kant är det svårt för en person med synnedsättning att veta om hen hamnar ut på gatan. Det är en fördel om det finns skillnader i ytmaterialet för att lättare orientera sig och att det ser ut som det gör på andra ställen i centrum.

Bild 5: Övergångsstället vid biblioteket är farligt att nyttja.

Utjämningen är 110 centimeter bred, detta leder till att det inte finns ett fritt vändutrymme på minst 150 centimeter om en person i ett hjulförsett hjälpmedel ångrar sig och behöver vända.

Övergångsstället är inte tillgängligt och en person med en synnedsättning kan hamna ut på gatan utan att veta om det.

Det behöver finnas en mer utmarkerad kant som är kännbar på ena sidan och utjämningen bör vara minst lika bred som själva övergångsstället.

Även här bör det finnas taktila plattor som anger riktningen och som varnar för kommande körfält. Färgen på strecken bör förnyas och förtydligas. Eftersom övergångsstället leder till en cykelbana på andra sidan bör cykelbanan också vara försedd med varnande relief.

Det bör tydligt markeras för bilisterna att det är ett övergångsställe genom en skylt. Där det finns en nedsättning ska inte passagen för rullstol blandas med passagen för cyklister.

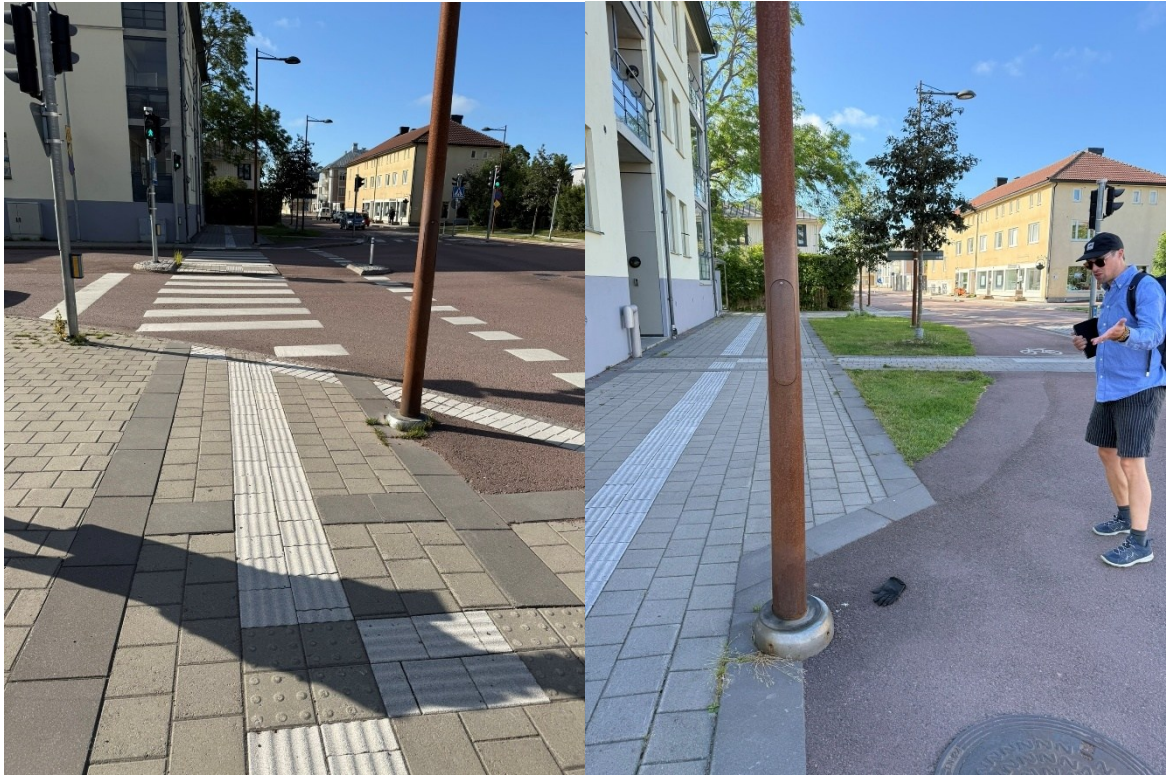
Det finns lyktstolpar i gångstråket som kan orsaka kollisionrisker vid övergångsställena som finns på Ålandsvägen vid korsningen till Styrmansgatan.

Bild 6: Varningsrelieferna är inte korrekt utformat. Bild 7: Lyktstolpar i gångstråken kan orsaka kollisionrisk.

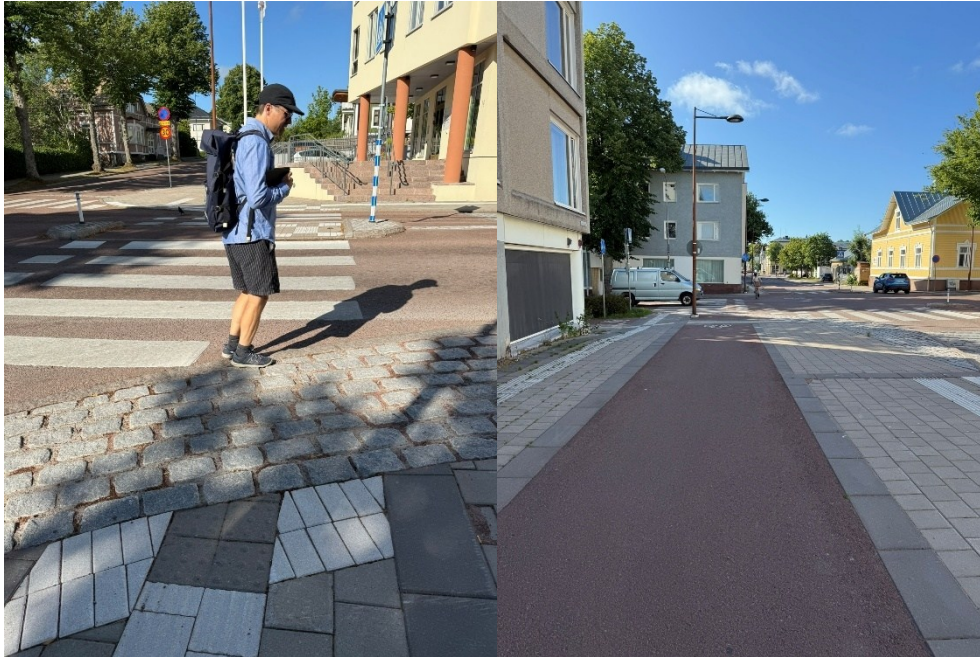
Detta gäller korsningen utanför seniorboendet Stuckes comfort. Här är sikten skyddad för bilister och de tvingas ställa sig på övergångsstället för att få fri sikt, vilket är en säkerhetsrisk för alla involverade. Det är dessutom en väl trafikerad väg under dagen.

Det finns en längre rand med stenplattor efter den varnande taktila plattan, vilket kan var förvirrande. Hur ska en person veta när den går över gatan eller om den fortfarande befinner sig i gångstråket? Här skulle en liten kant efter den taktila varningsplattan vara till hjälp för personen som ska korsa vägen.

Refugen är 200 centimeter lång, den bör vara minst 250 centimeter.

Bild 8: Det är svårt att orientera sig vid övergångsstället. Bild 9: Visar den skymda sikten för bilister.

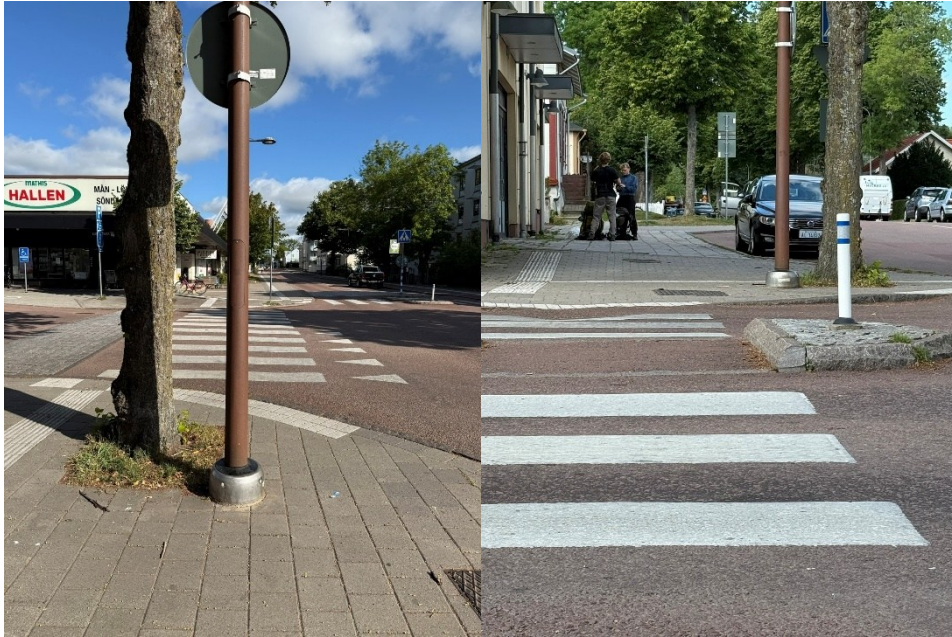
Det finns hinder i gångstråket längs Ålandsvägen såsom träd och lyktstolpar. Dessa kan orsaka kollisionsrisk för personer som rör sig på gångbanan.

Marken utanför MCA, på Norragatan mittemot Mathishallen, lutar åt olika håll och sidolutningen försvårar det för personer med hjälpmedel. Det kan vara en orsak till att personer väljer att gå mitt i gatan istället för att använda övergångsstället vid korsningen mot Norragatan.

Bild 10: Hinder utgör kollisionsrisk på Ålandsvägen. Bild 11: Marken lutar åt olika håll före övergångsstället.

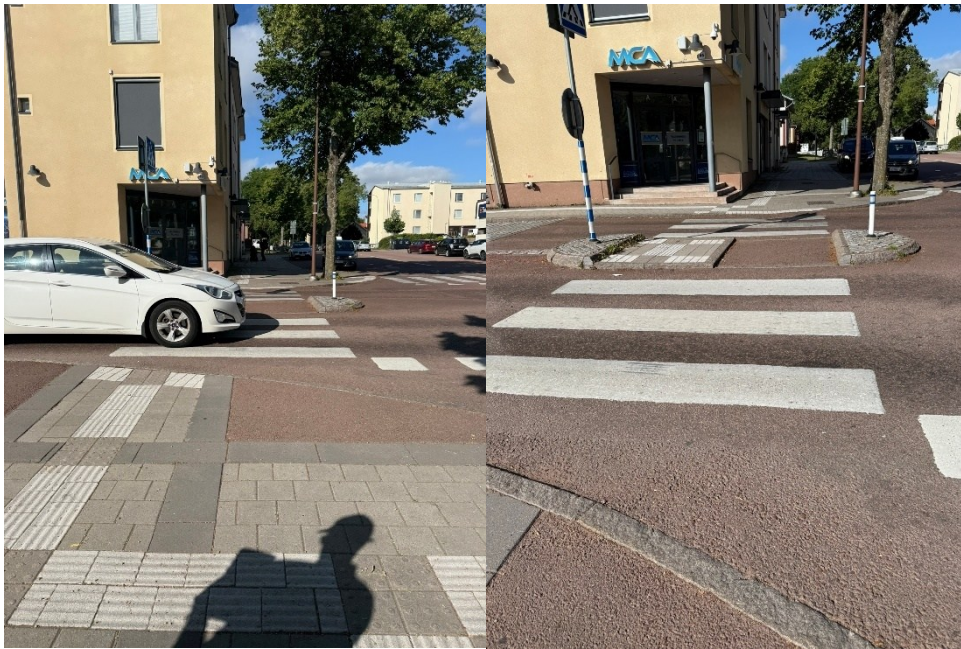
Refugen är 147 centimeter bred, den bör vara minst 250 centimeter för att möjliggöra vändning för personer med barnvagnar och hjulförsedda hjälpmedel. Det finns en problematik med pollarna som finns vid refugerna på Ålandsvägen eftersom de är vita och därmed svåra att upptäcka vintertid. Pollare bör helst vara i en mörk färg så att de syns väl på vintern när det finns mycket snö. Det finns en reflekterande yta, vilket synliggör pollaren under nattetid.

Vi upplever att de taktila ledstråken är förvirrande och kan orsaka svårigheter i orienteringen. De taktila ledstråken är inte korrekt utformade med deras nedsjunkningar i plattan. Det bör istället vara upphöjt till en liten kant. Det finns brutna varnande kontrastmarkeringar och skillnaden mellan de gråa plattorna samt de vita markeringarna är inte så tydliga. Det är även viktigt att kontrastmarkeringen är lika bred som själva övergångsstället, detta gäller även den varnande reliefen.

Bild 12: De taktila ledstråken är förvirrande. Bild 13: Refugen är inte tillräckligt bred.
