# Kartläggning av Grundskolan på Kökar

Alexandra Gamba

# Introduktion

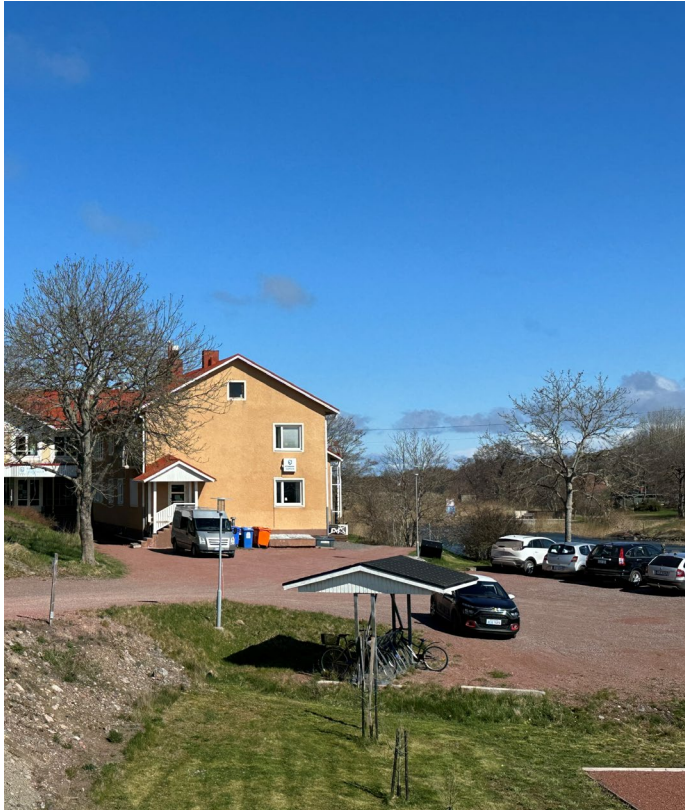
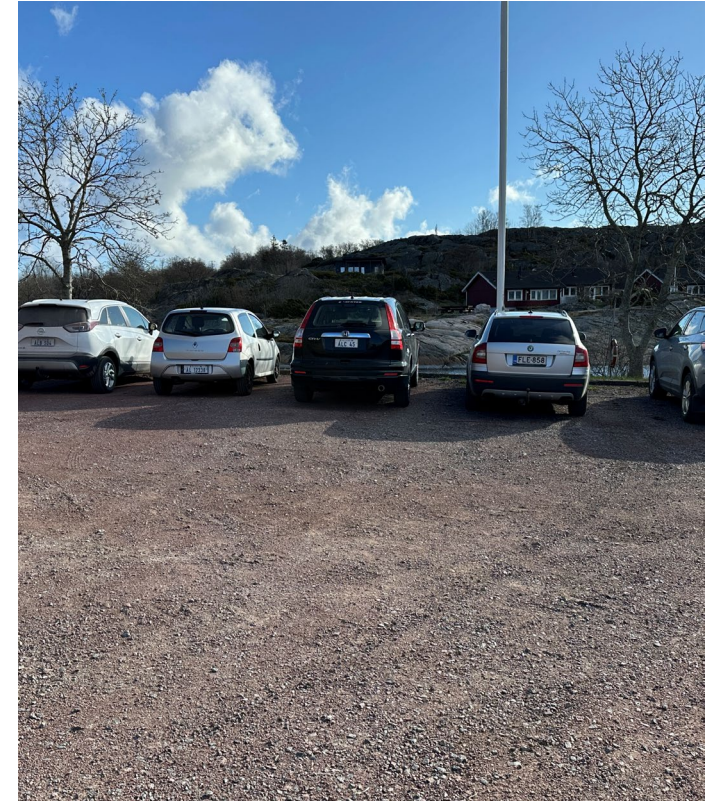
# Parkering och vägen till entrén.

Marken bör jämnas ut.

Det bör finnas en parkering för de med särskilt tillstånd.

Huvudentrén bör vara tydligt utmärkt.

En skylt med en symbol som hänvisar till cykelstället underlättar.

Ett förtydligande av skylten som leder upp till entrén uppför backen.

Det bör finnas jämn belysning från parkeringen till huvudentrén.

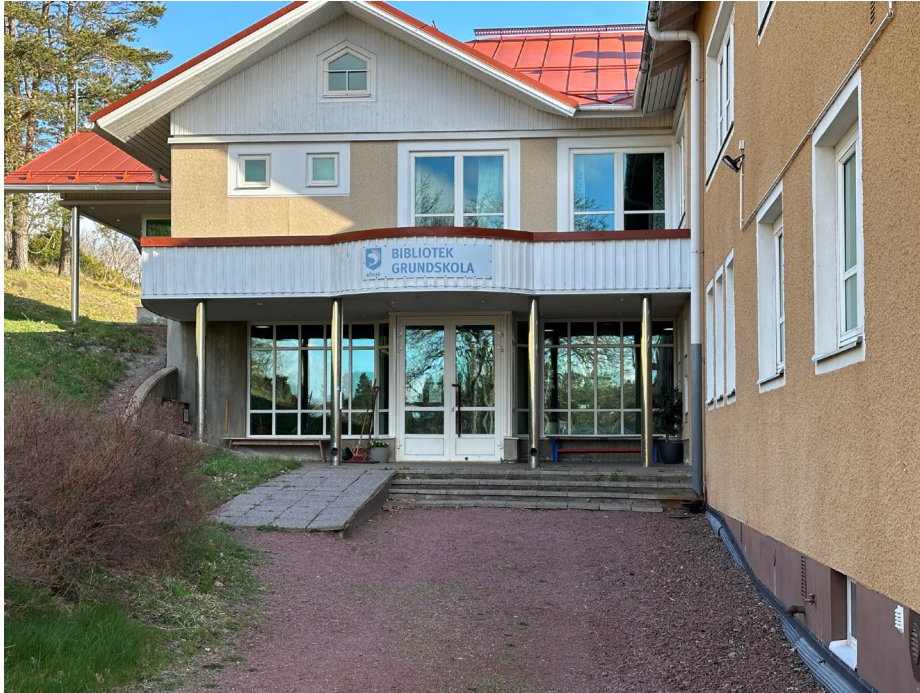
# Entré

Dörren bör hållas öppen i minst 25 sekunder.

Dörrens slagyta bör markeras på markunderlaget.

Handtaget bör ha en tydligare kontrast.

Det bör inte skapas glipor mellan mattan och golvet innanför entrén.

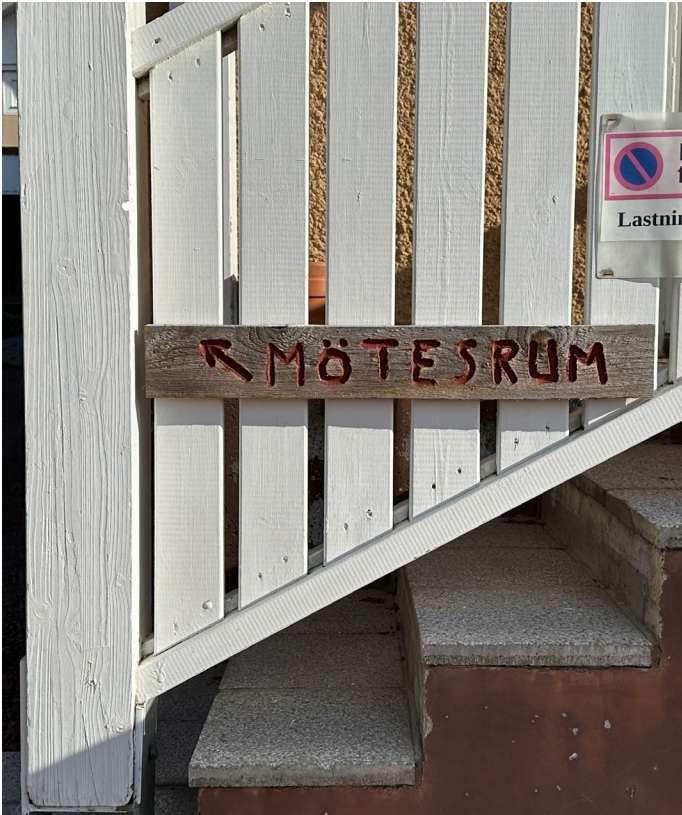
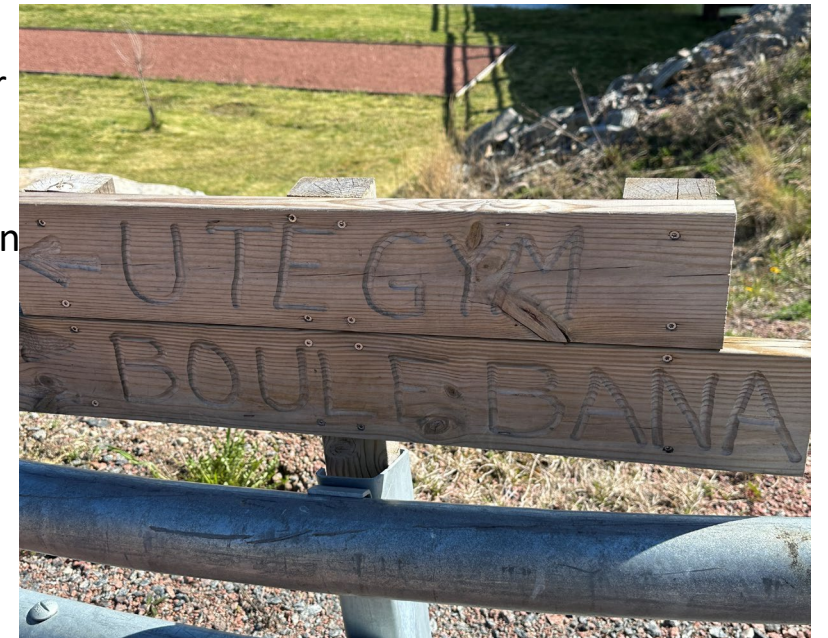
# Skyltning

Det saknas visuella gångstråk både inomhus och utomhus.

Skyltningen bör vara enhetlig, med tydlighet när det gäller text och kontraster.

Skyltar bör vara placerade på väggen intill dörren och vara försedda med punktskrift.

Markera ut huvudentrén och renovera upp den befintliga skylten.

Det är svårt att förstå att skylten till mötesrummet pekar uppför backen.

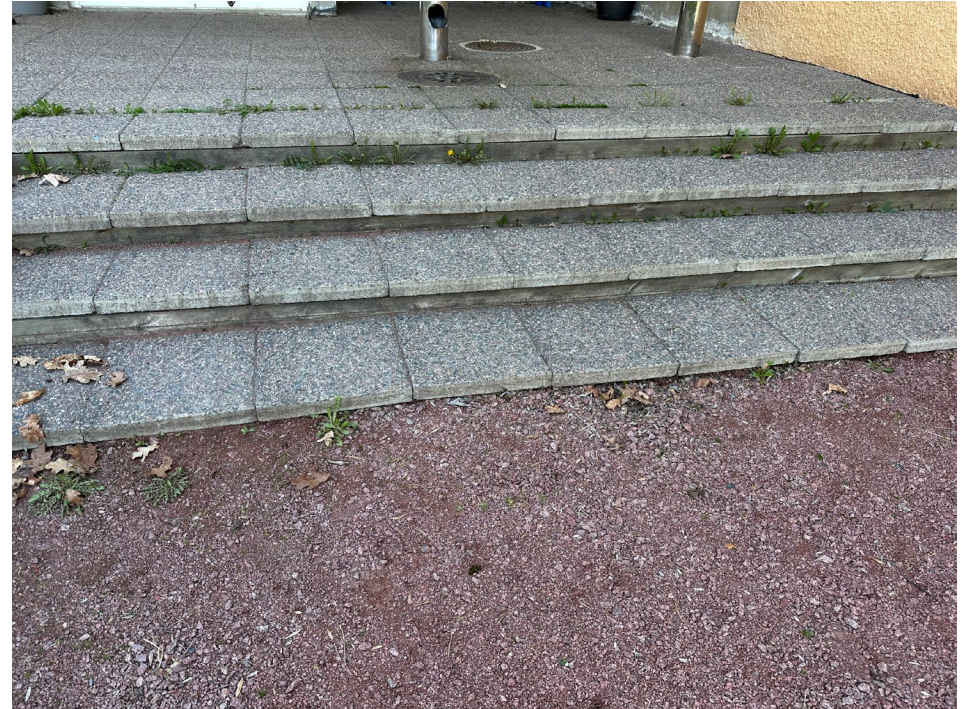
# Trappor

Varje trappsteg bör ha en kontrastmarkering på den yttre kanten.

Före en trappa bör det finnas ett taktilt eller visuellt varnande område.

Det finns ojämnheter där växtlighet växer upp mellan gliporna.

Utstickande kanter bör inte förekomma då de kan utgöra snubbelrisk.

Det ska finnas ledstänger eftersom trappan tre steg eller fler.

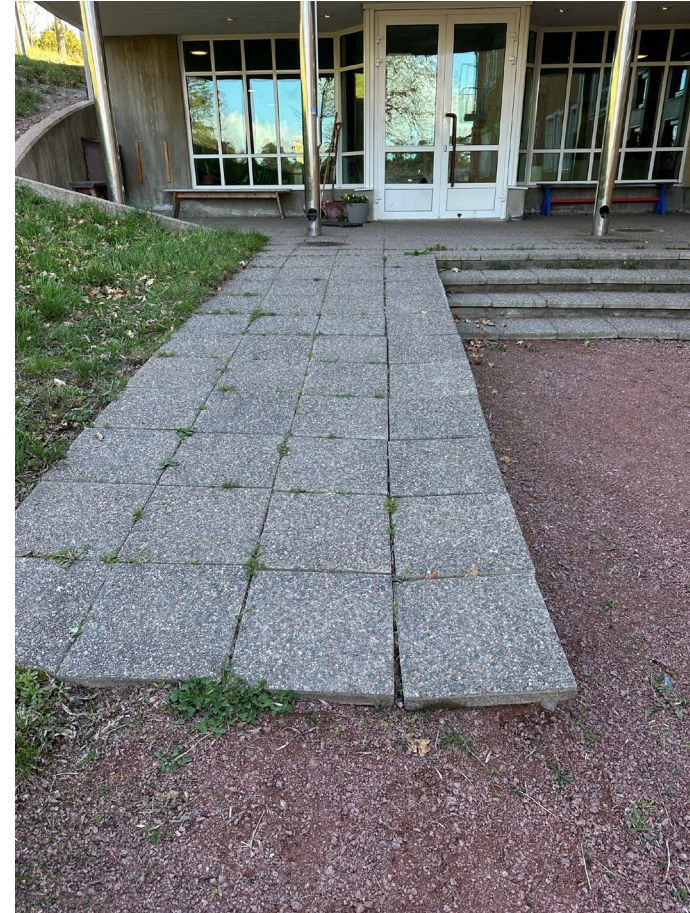
# Ramp

Före en ramp börjar bör det finnas ett taktilt eller visuellt varnande område.

Innan rampens början finns en nivåskillnad, vilket försvårar användningen.

Det bör finnas ett avåkningsskydd på höger sida.

Rampen är ojämn och det finns lutningar åt flera olika håll.

Lutningen är för brant för en ramp som står utan tak eller uppvärmning.

Det saknas ledstänger.

Brunnar ska inte utgöra nivåskillnader i gångstråk.

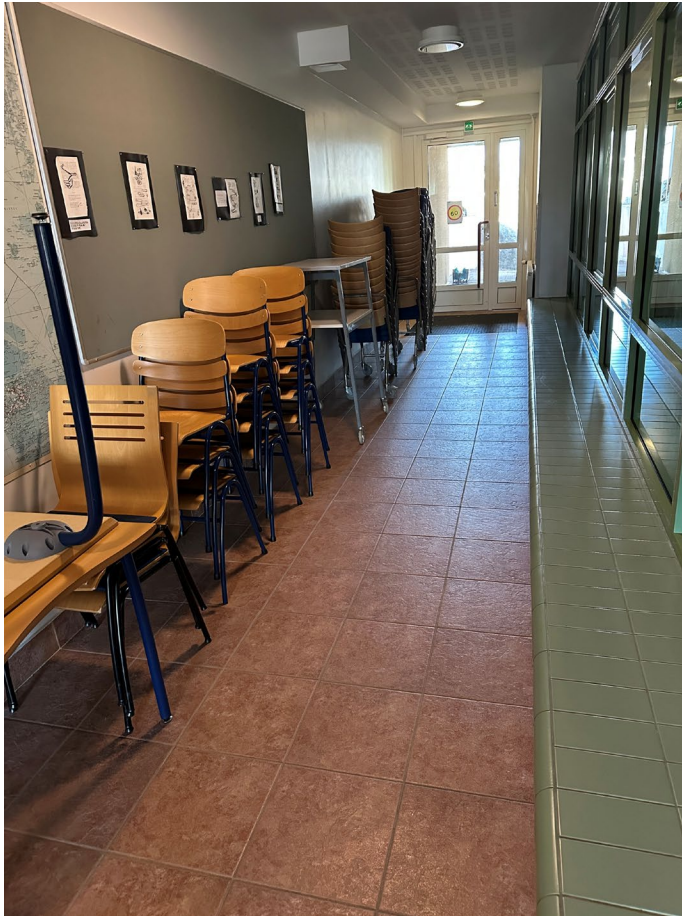
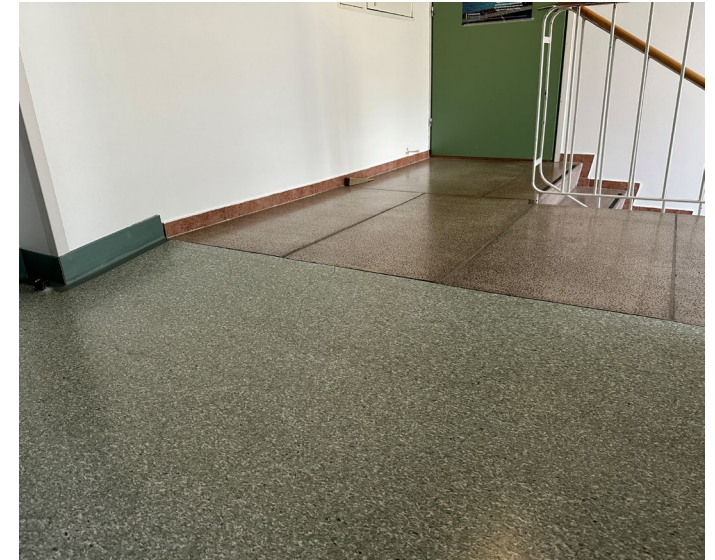
# Korridorer

Korridorerna i nära anslutning till entrén är fyllda med stolar och bord, vilket tar bort av den fria bredden.

På andra våningen finns en insjuknad i golvet vilket kan utgöra snubbelrisk.

Visuella ledstråk i korridorerna kan underlätta orienteringen.

Sittplatserna på andra våningen kan möbleras om vid behov.

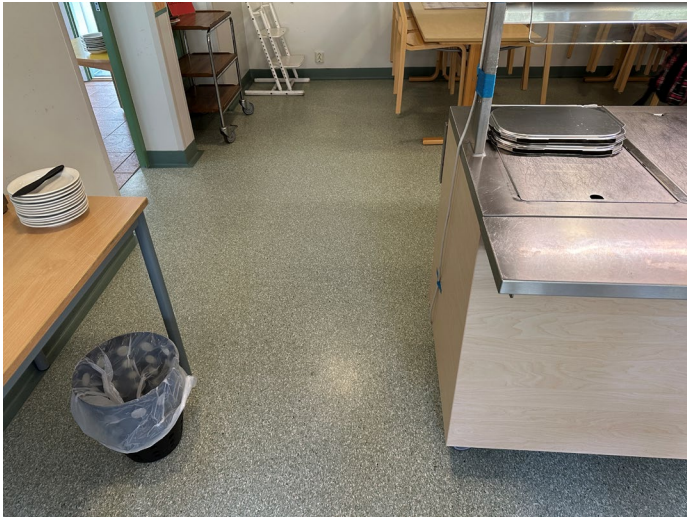
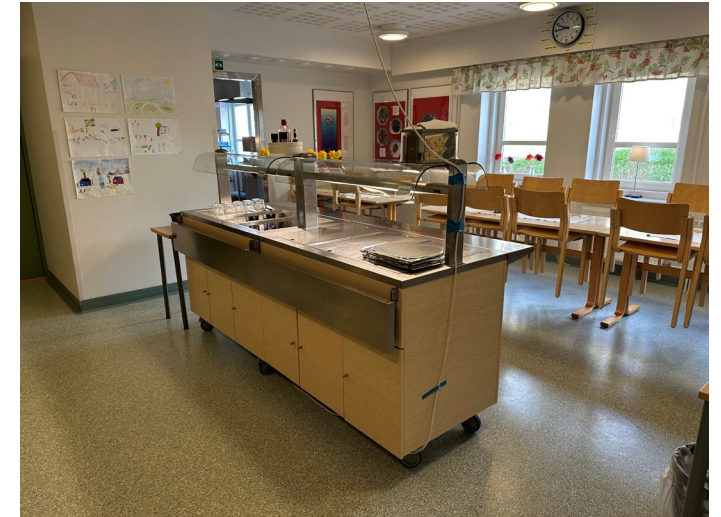
# Matsal

Dörrpassagebredden bör vara minst 85 centimeter.

Kontraster mellan möbler och omgivande bakgrund kan göra dem lättare att upptäcka.

Serveringsdisken kan utmärkas genom kontraster.

Det bör finnas tillräckligt med bredd mellan bordet och serveringsdisken.

Belysningen bör vara jämn och inte skapa skuggor.

Ett visuellt ledstråk och bildstöd underlättar.

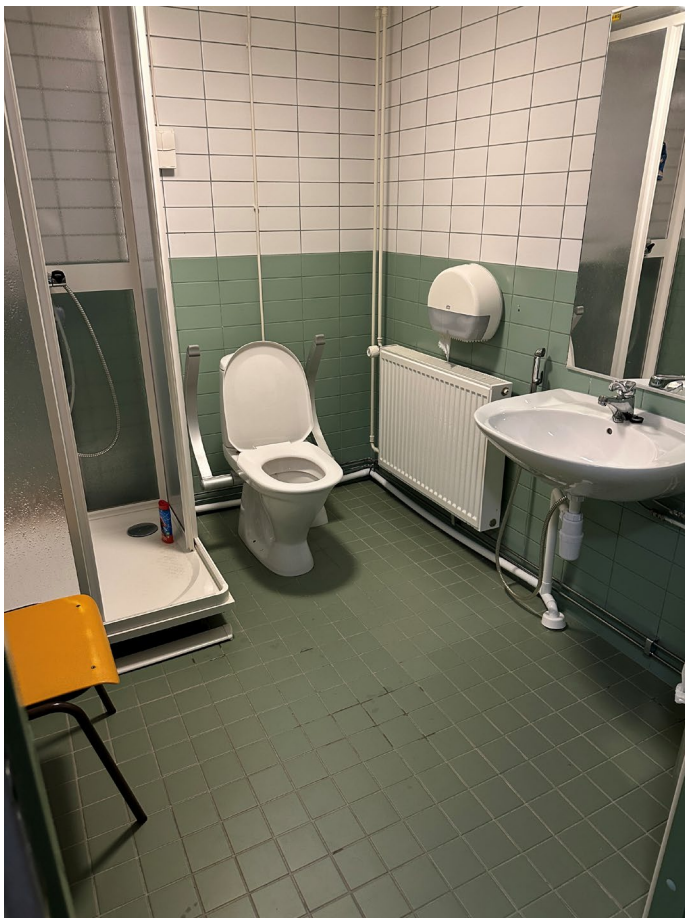
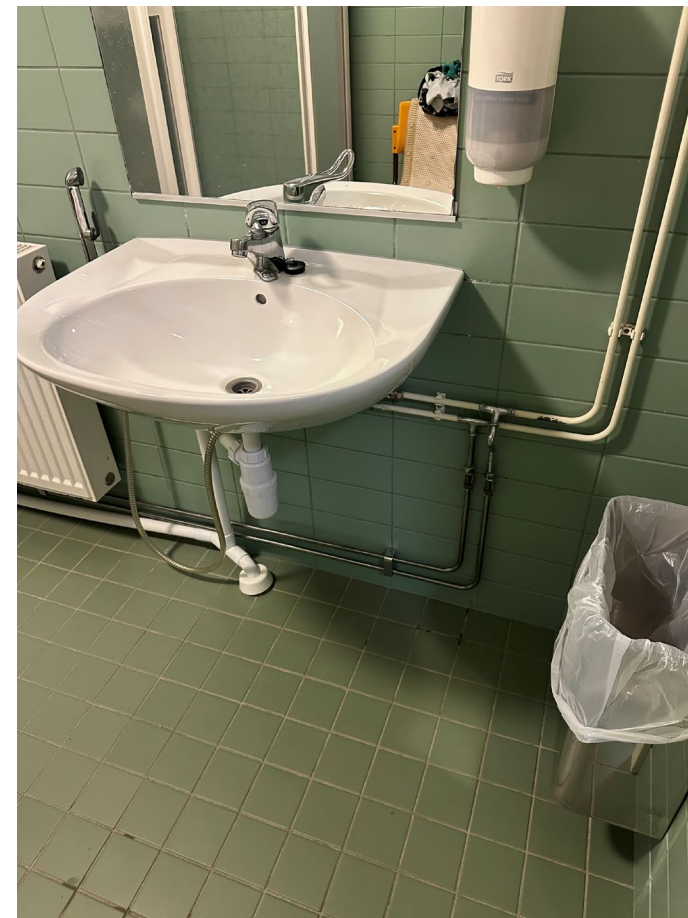
# Tillgänglig toalett nedre våning

Det finns inte rum för en assistent eller möjlighet att utföra en överföring från hjulförsett hjälpmedel till toaletten.

Det bör finnas en vändyta på 150 centimeter i diameter.

Bidéuschen är svår att nå.

Toalettsitsen bör kontrastmarkeras.

Toalettpappret bör vara fäst i armstödet.

Armstöden bör vara vägghängda och kontrastera mot omgivande miljö.

Handfatet är för litet.

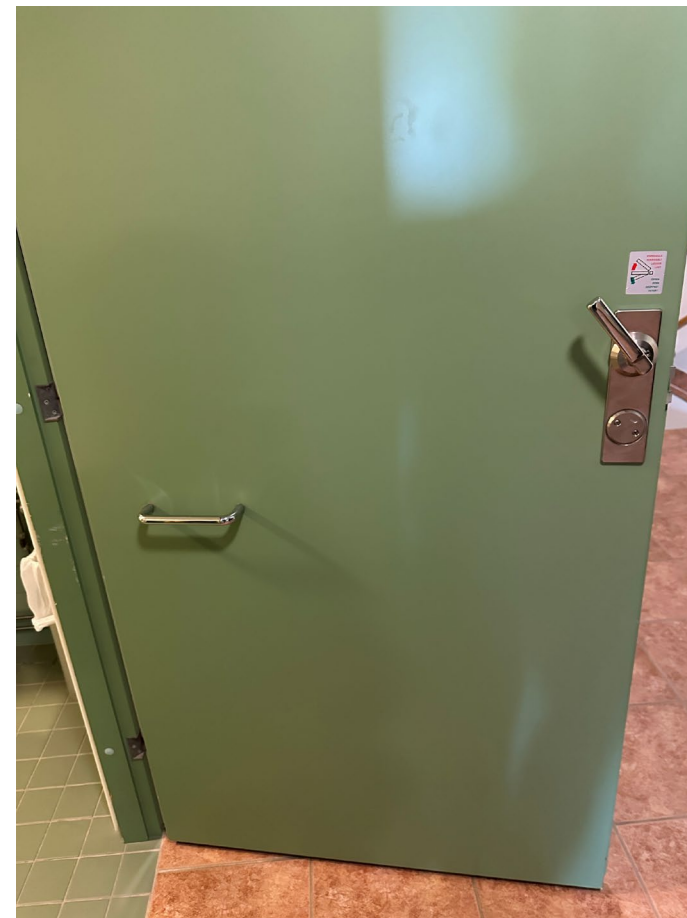
# Tillgänglig toalett nedre våning

Det bör vara tydligt om toaletten är ledig eller upptagen på utsidan.

Draghandtaget är för kort.

Kontrasterna mellan väggen och golvet är svaga.

Det saknas larm på toaletten, vilket behöver åtgärdas snarast möjligt.

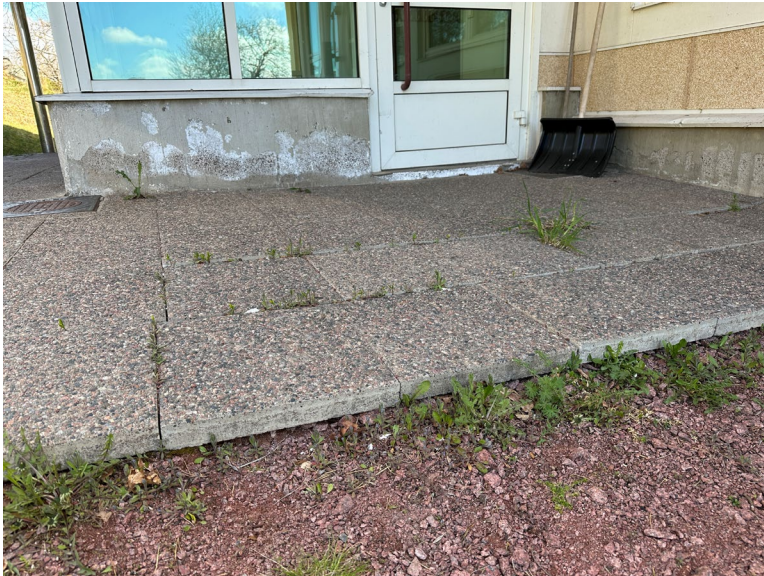
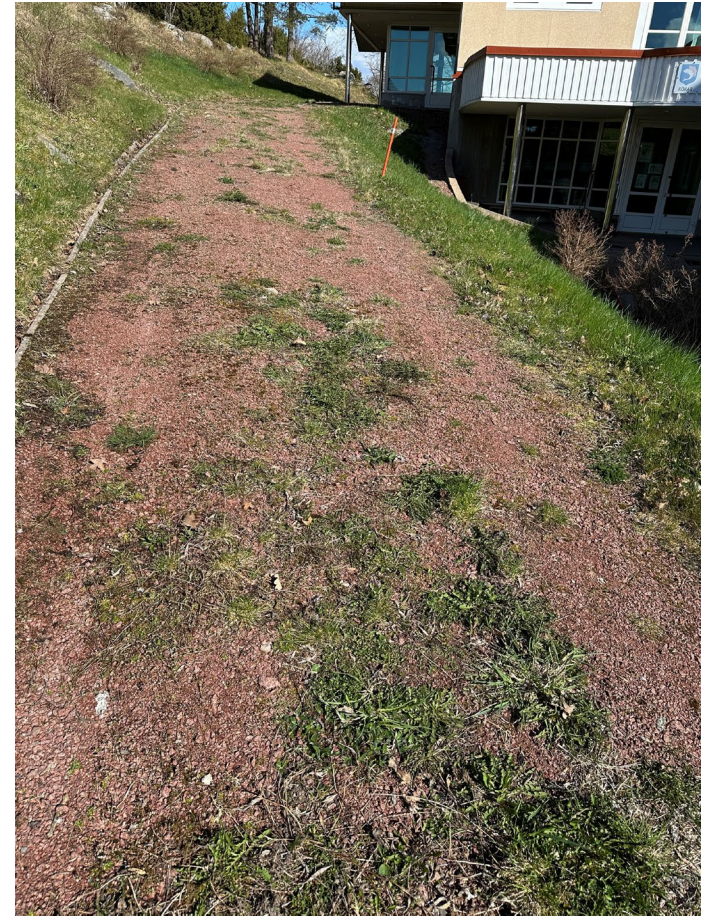
# Andra våningens entré

Backen upp till andra våningen har brant lutning och är ojämn på grund av grästuvorna som växer fram.

Det finns ett begränsat utrymme för hur många bilar som får plats utanför entrén.

Höga nivåskillnader som på bilden till vänster bör utjämnas för att göra det lättare att ta sig in.

Trösklar bör vara avfasade om det behövs att de finns.

En installation av en jämn belysning uppför backen underlättar vintertid.

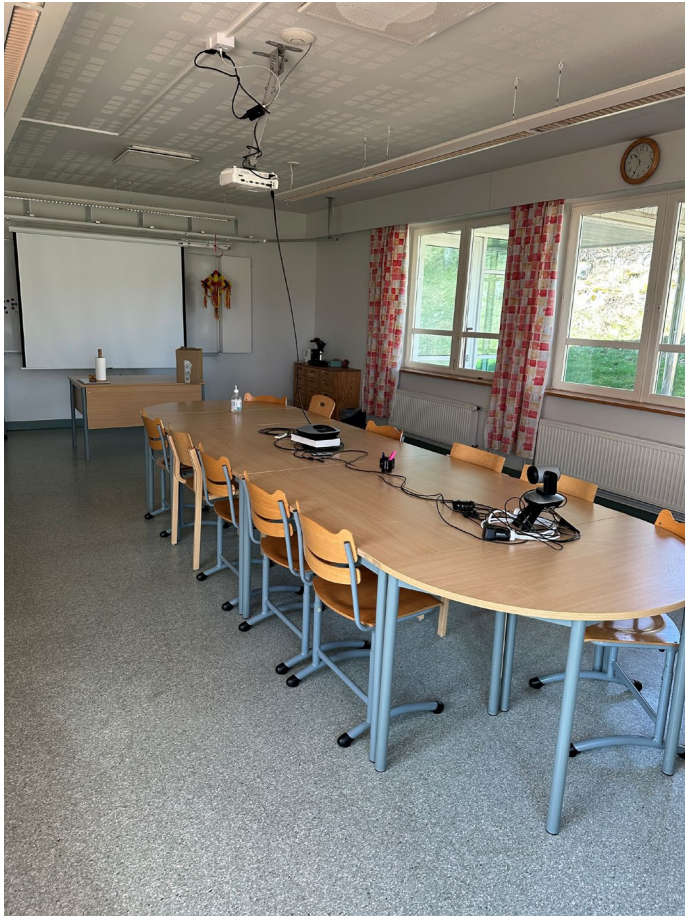
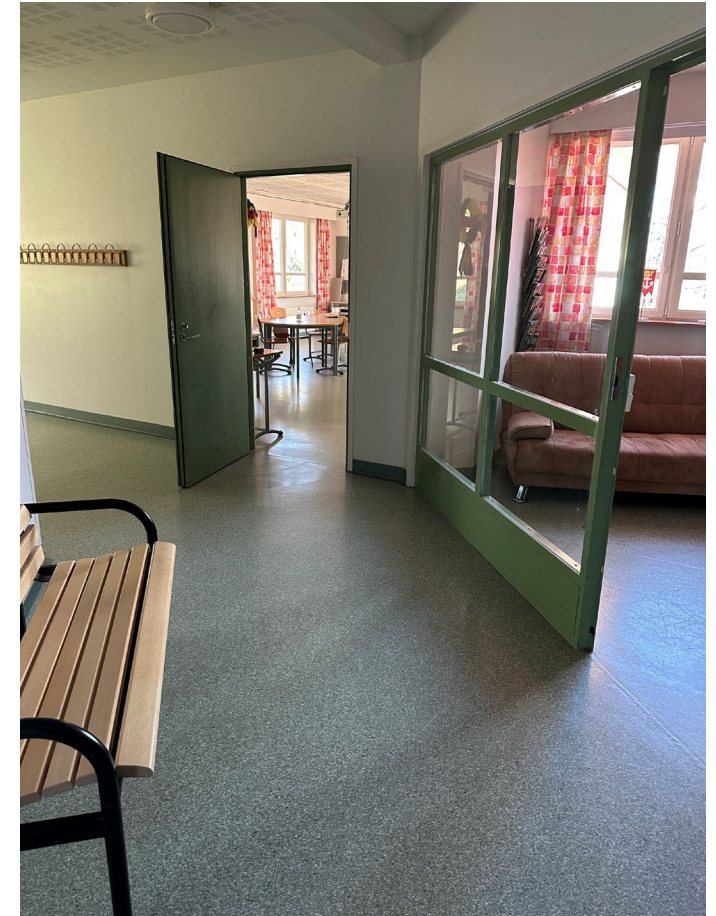
# Mötesrum

Klädkrokar bör även finnas på en lägre höjd.

Det saknas skylt för att underlätta orienteringen av mötesrummet.

Det bör finnas sittplatser i olika höjder.

Vissa av sittplatserna bör ha både arm- och ryggstöd.

Det bör finnas teknisk utrustning som till exempel en hörselslinga.

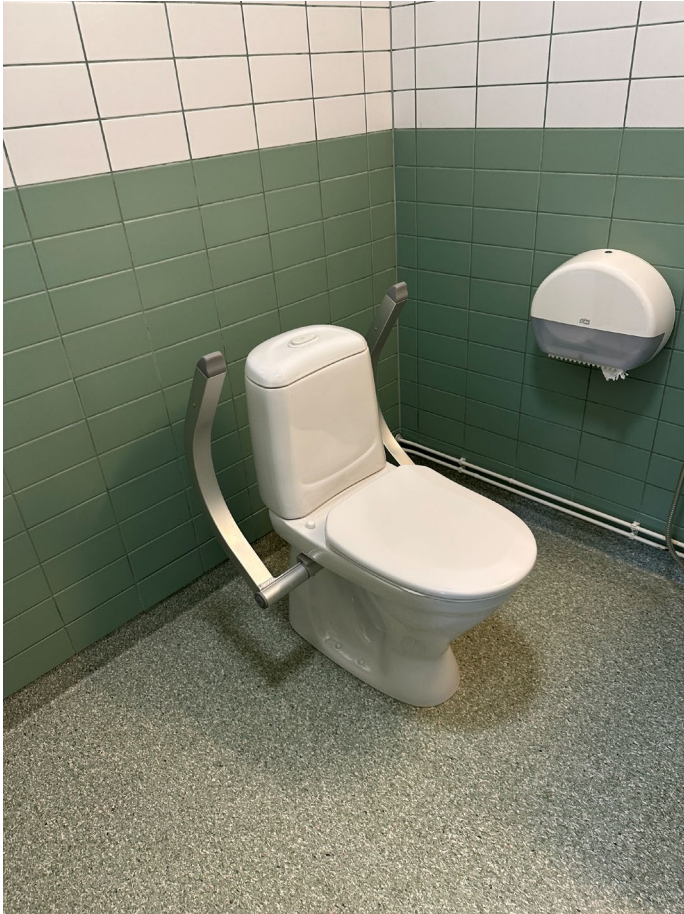
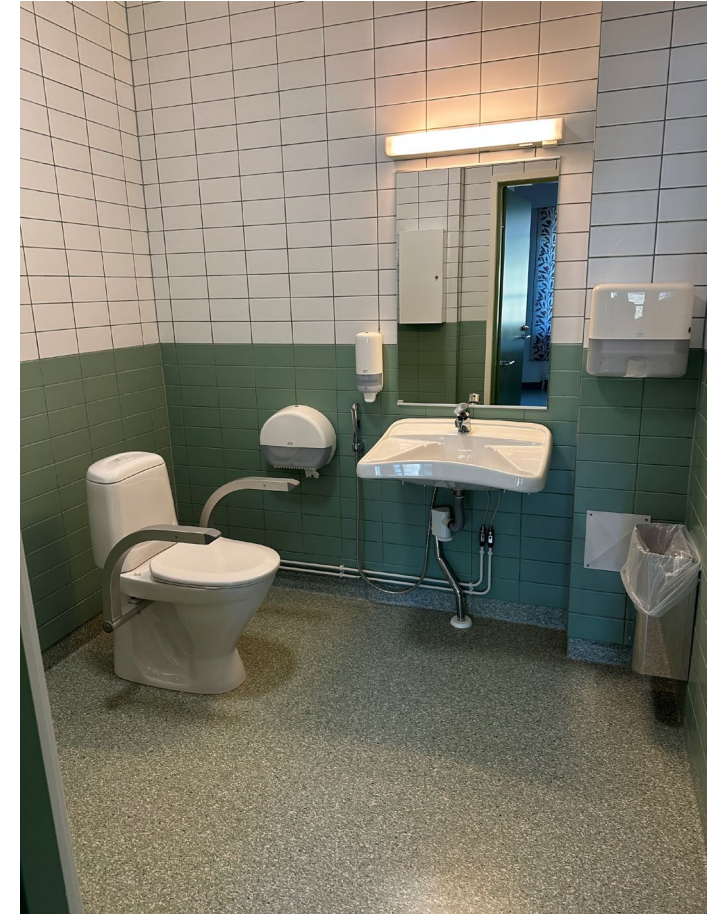
# Tillgänglig toalett andra våningen

Toalettpapper bör vara installerad direkt i armstöden.

Armstöden bör vara vägghängda och ha tydliga kontraster.

Bidéduschen bör vara installerad i armstödet.

Handfatet är installerat för nära kanten.

Handfatets dimensioner är inte tillräckliga.

Det kan vara svårt att nå tvålbehållaren.

Toalettsitsen bör ha en kontrasterande färg.

Det saknas larm.

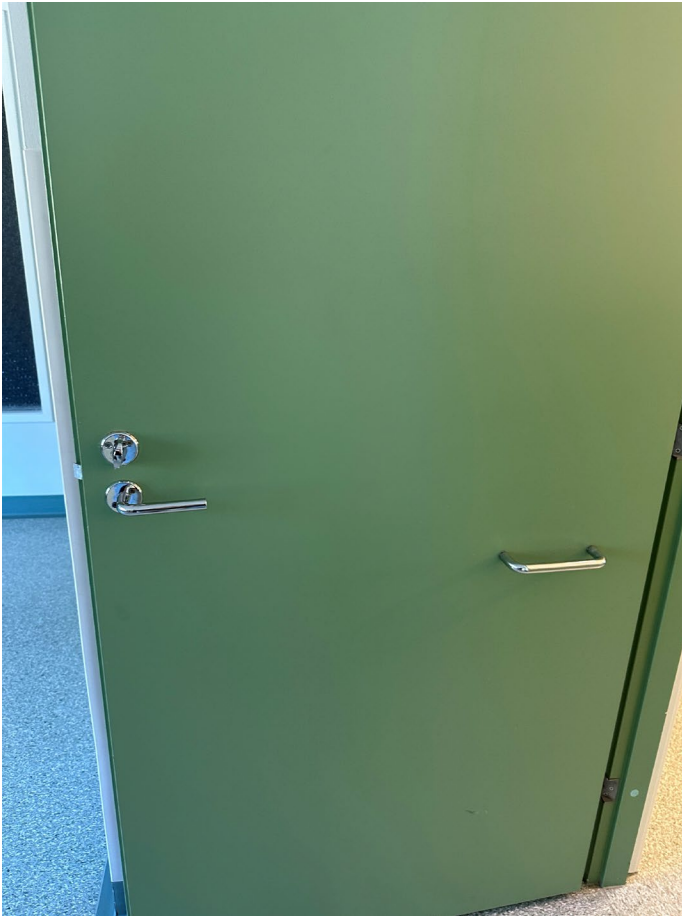
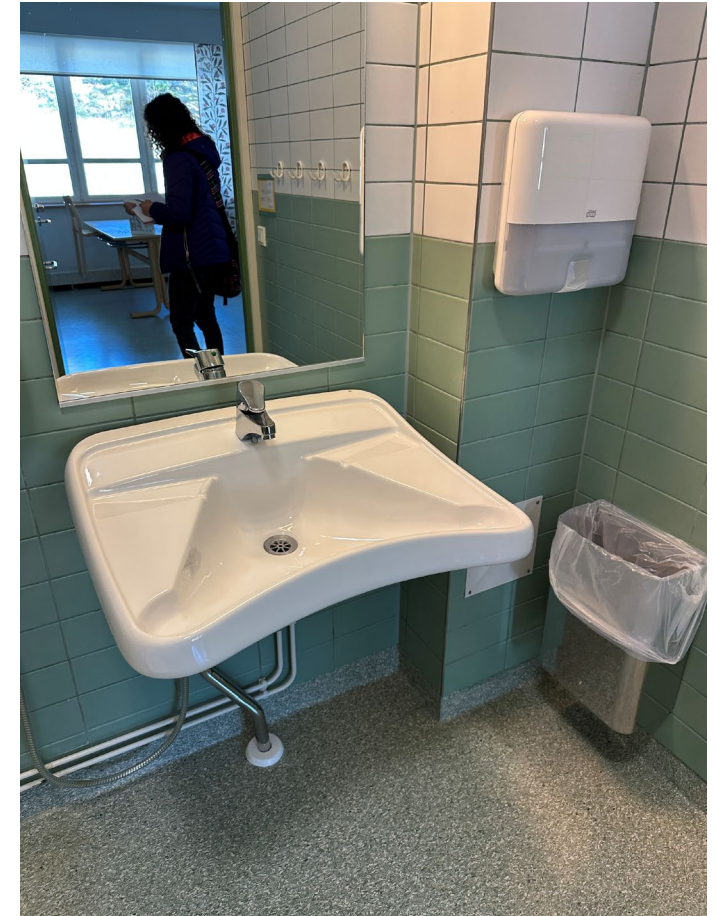
# Tillgänglig toalett andra våningen

Låset bör vara utformat i enhandsfattning.

Draghandtaget är för kort och bör kontrastera mot dörren.

Vändytan bör vara 150 centimeter i diameter i toaletten.

Det bör finnas minst 80 centimeters avstånd till båda väggarna.

Blandaren har en vanlig kran, den bör ha en förlängd del i enhandsfattning.

Krokar bör finnas på olika höjder.

Utrustning bör vara installerad mellan 90 och 110 centimeter.
