# Kartläggning av Övergångsställen i Mariehamn

# Introduktion

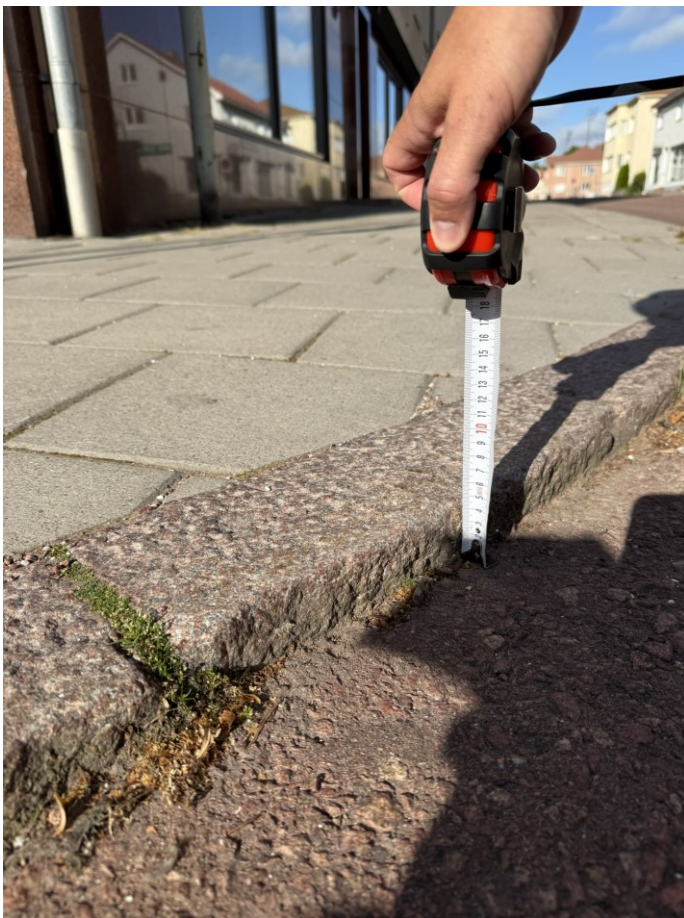
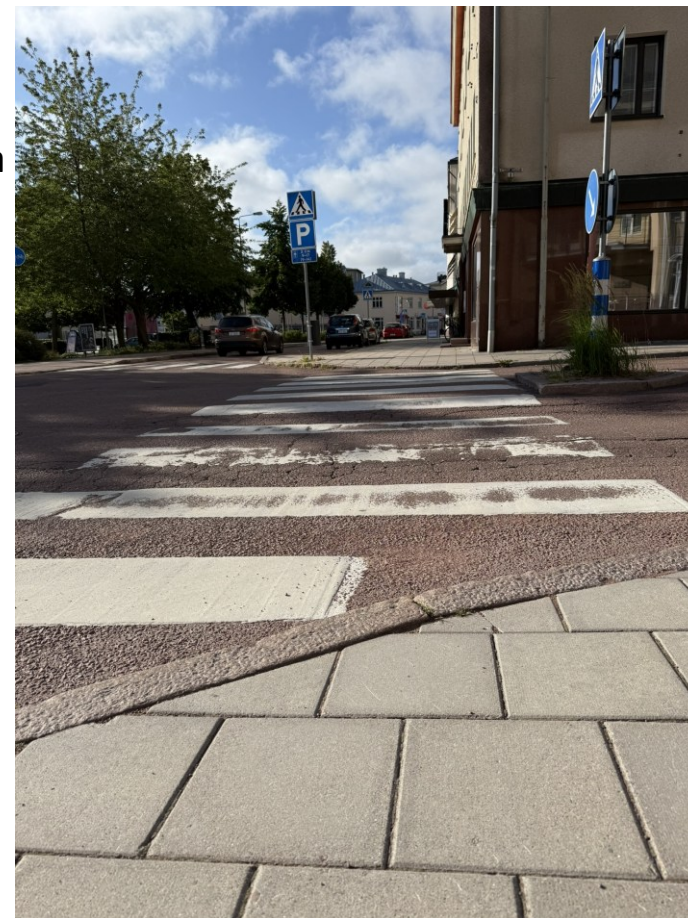
# Korsningen mellan Skarpansvägen och Styrmansgatan

Kanten vid övergångsstället är för högt och det skapar svårigheter för personer med hjulförsedda hjälpmedel.

Det finns ojämnheter och håligheter i asfalten.

Det saknas ljus- och auditiva hjälpmedel som vägleder personen över övergångsstället.

Vid trottoarkanten ska det finnas varnande relief och vara försedd med en relief som visar riktningen.

Den varnande reliefen ska vara lika bred som hela övergångsstället.

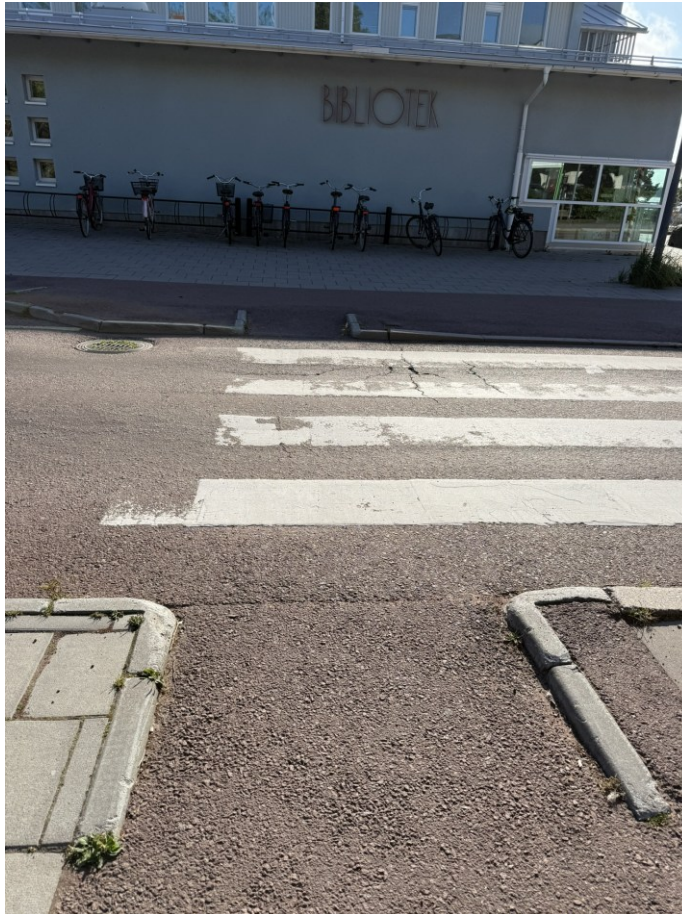
# Korsningen vid Strandgatan

Det finns sprickor och håligheter i asfalten vid övergångsstället.

Övergångsstället har ingen kant som varnar personer med synnedsättningar att de korsar en bilväg.

Det saknas varnande reliefer och reliefer som visar färdriktningen.

Om personer med hjulförsedda hjälpmedel ångrar sig finns det inte tillräckligt med vändyta.

Utgämningen bör vara lika bred som själva övergångsstället.

Det bör vara tydligt utmärkt för bilisterna att det finns ett övergångsställe.

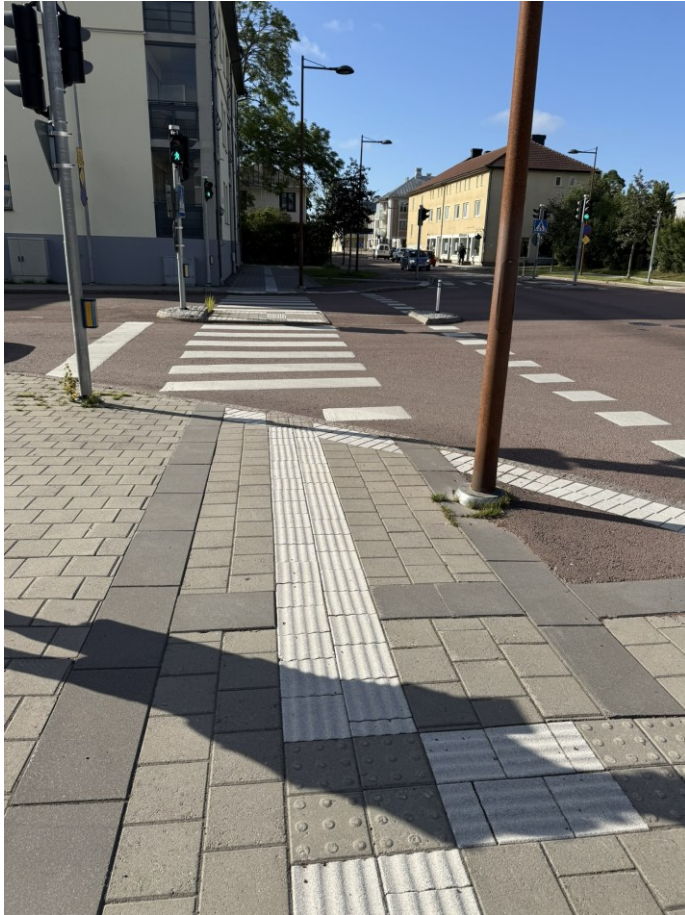
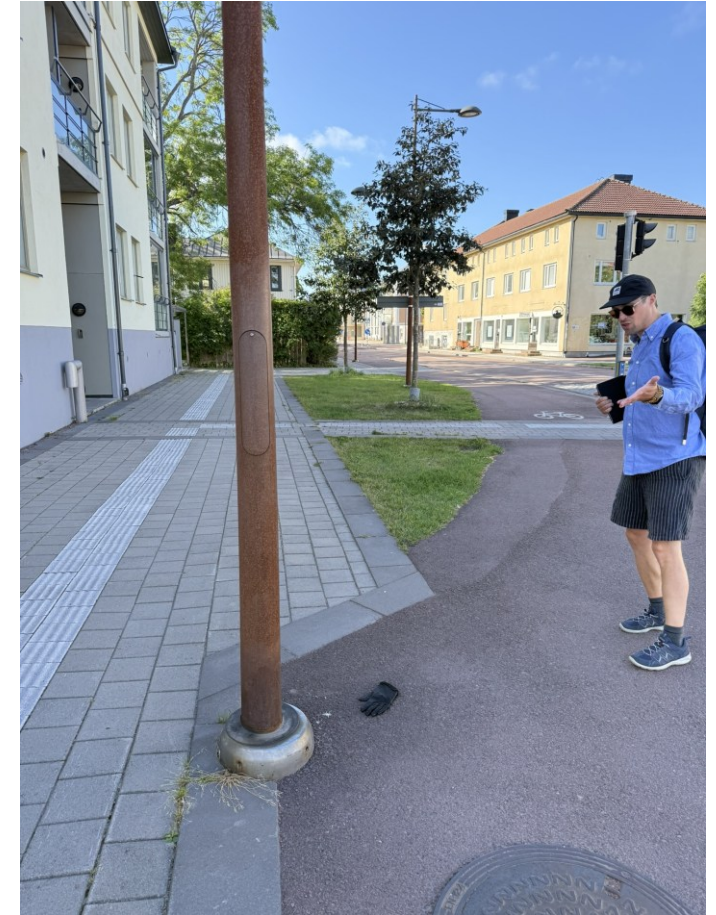
# Korsningen mellan Ålandsvägen och Styrmansgatan

Användarna ska aldrig tvingas ut på cykelbanan, som det idag är utformat.

Refuger bör vara minst 250 centimeter långa, enligt våra mätningar är refugerna i Mariehamn 200 centimeter långa.

Det finns lyktstolpar i gångstråket som hindrar. De utgör även en stor kollisionsrisk.

Om övergångsstället korsar en cykelväg bör det finnas varnande reliefer på cykelbanan.

Den varnande reliefen bör vara lika bred som övergångsstället.

Kontrastmarkeringen bör också vara lika bred som övergångsstället.

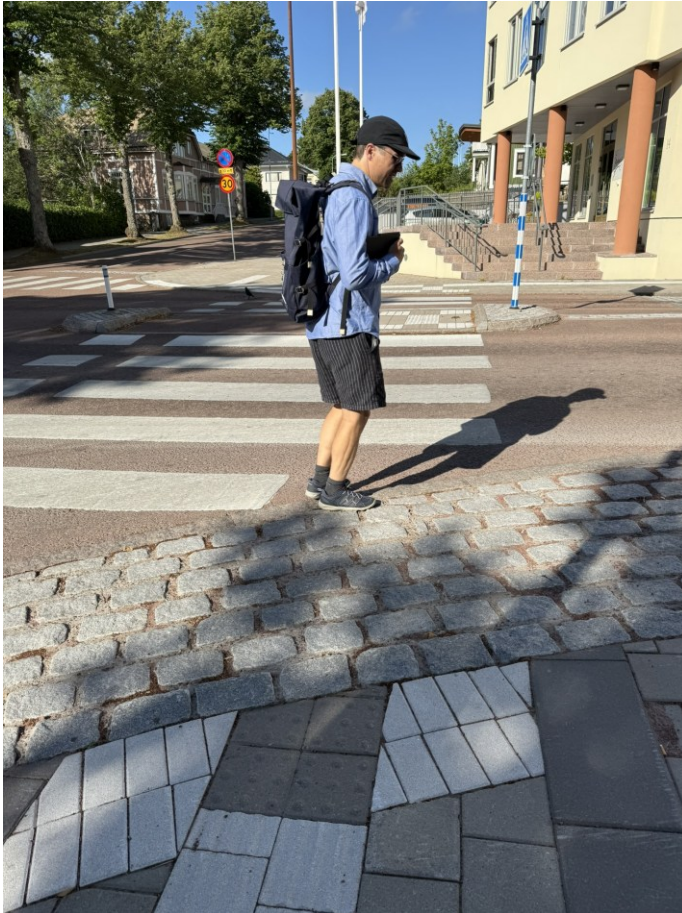
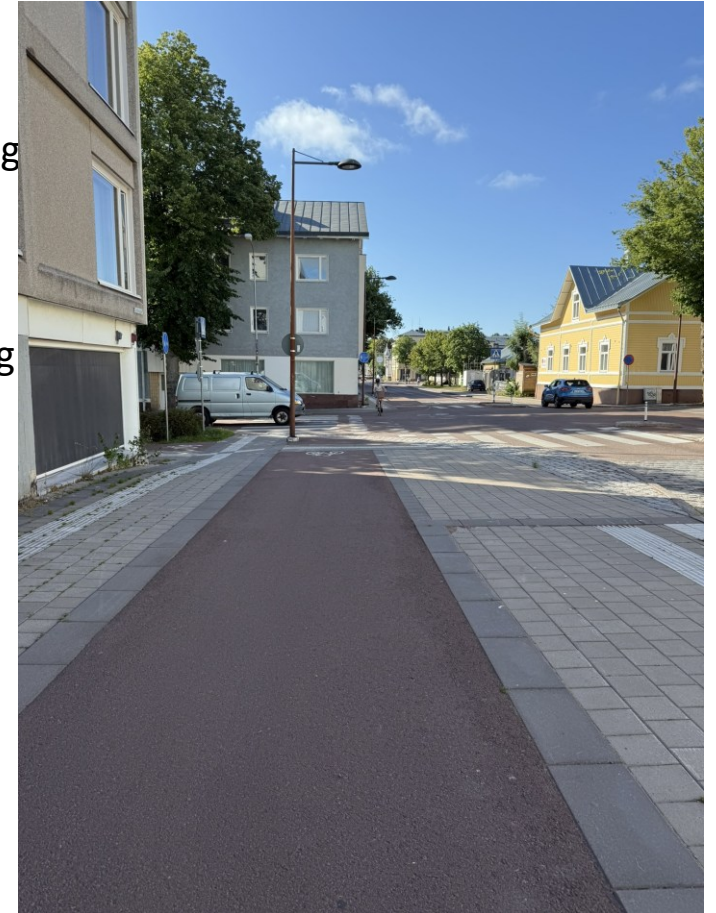
# Korsningen mellan Ålandsvägen och Nygatan

Vid denna korsning är refugen inte tillräckligt lång liksom på andra övergångsställen.

Sikten för bilisterna är vid korsningarna på Ålandsvägen skymmande och de tvingas ställa sig på övergångsstället.

Efter den taktila varningen finns det en rad med upphöjda gatstenar som kan orsaka förvirring.

En liten kant gör det lättare för personer med synnedsättning att uppmärksamma att de är på väg att korsa en bilväg.

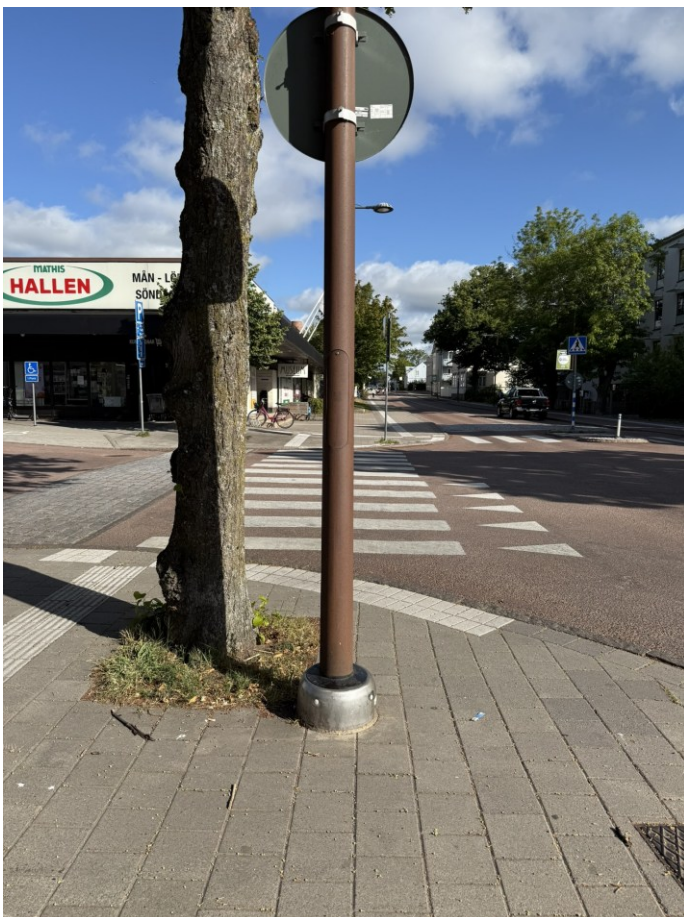
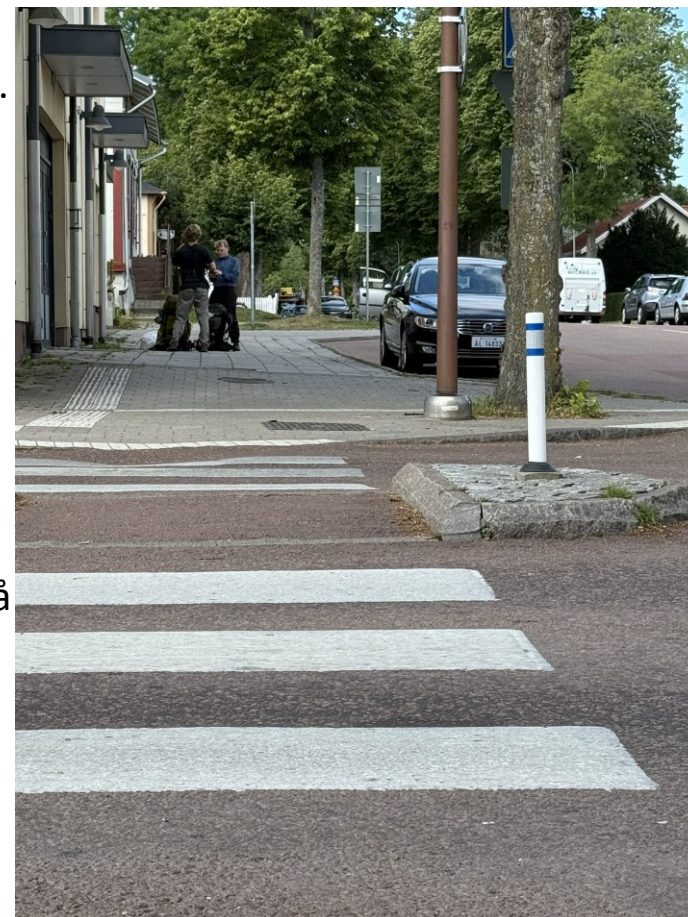
# Korsningen mellan Ålandsvägen och Norragatan

Hinder i gångstråket såsom träd och lyktstolpar kan orsaka kollisionsrisk och bör inte förekomma.

Marken utanför MCA lutar och det finns en liten sluttning vilket försvårar framkomligheten.

Det finns problematik med sikten även här.

Refugen är 147 centimeter lång, vilket är betydligt mindre än rekommendationen.

Det kan vara svårt att orientera sig på grund av utformningen på de taktila ledstråken.

Även här måste användarna korsa en cykelbana.

Pollarna bör vara mörka försedda med reflexer så att de även syns vintertid.
