# Kartläggning av Sommarängen

Alexandra Gamba

# Introduktion

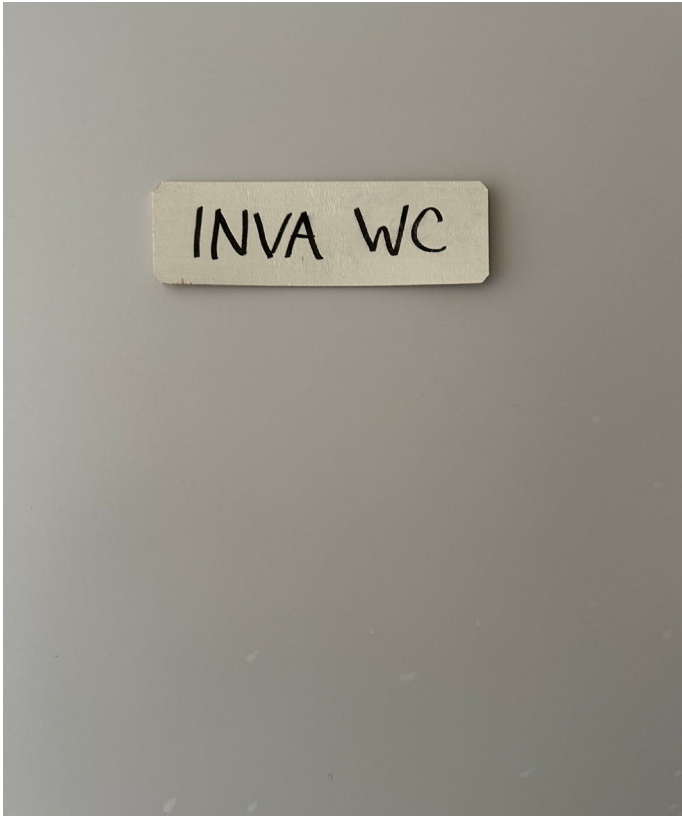
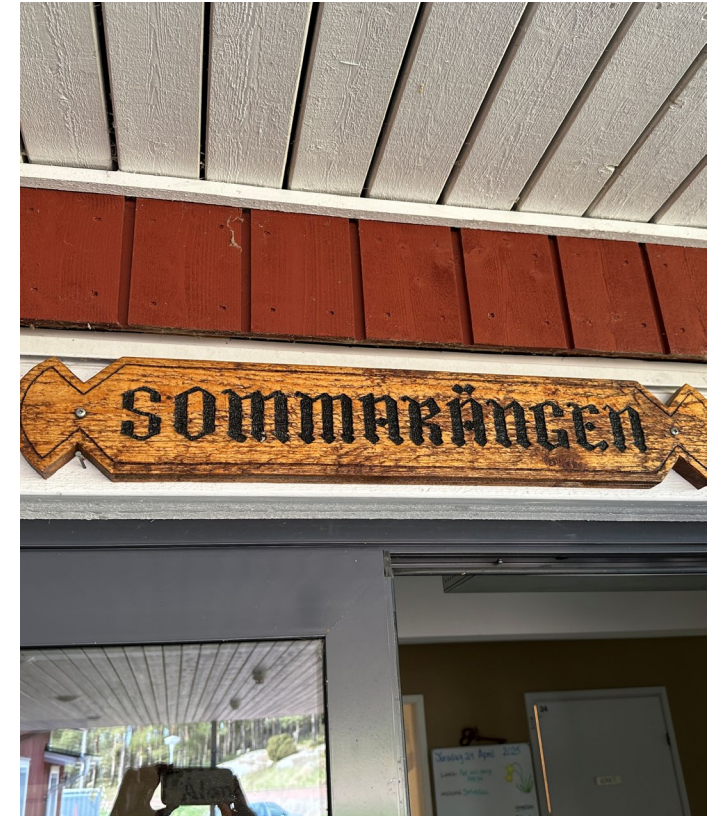
# Skyltning

Det bör vara tydligt skyltat från vägen och det bör finnas en märkt parkeringsplats för de med särskilt tillstånd.

En ledfyr vid huvudentrén skulle bidra med lättare orientering.

Skylden "Sommarängen" är fin men svårläst.

Det bör finnas en skylt som hänvisar till hjärtstartaren.

Skyltar bör vara enhetliga, försedda med punktskrift och även kompletteras med symbol.

Överflödig information leder till att en del personer inte kan ta till sig av relevant information.

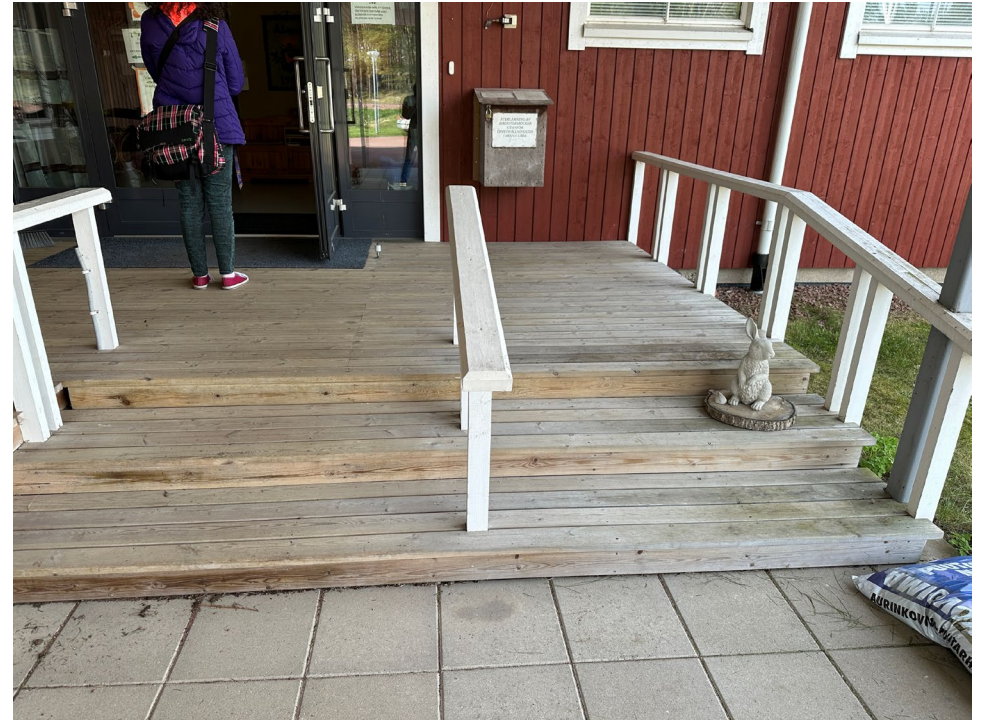
# Trappor

Varje trappsteg bör ha en kontrastmarkering på den yttre kanten.

Före en trappa börjar bör det finnas ett taktilt eller visuellt varnande område.

Lösa föremål bör inte vara i gångstråket.

Trappor bör vara utformade på ett enhetligt sätt.

Ledstänger bör börja 30 centimeter före trappans början och fortlöpa 30 centimeter efter sista trappsteget.

Ledstänger ska finnas på två olika höjder.

De bör vara avrundade så att de är greppvänliga.

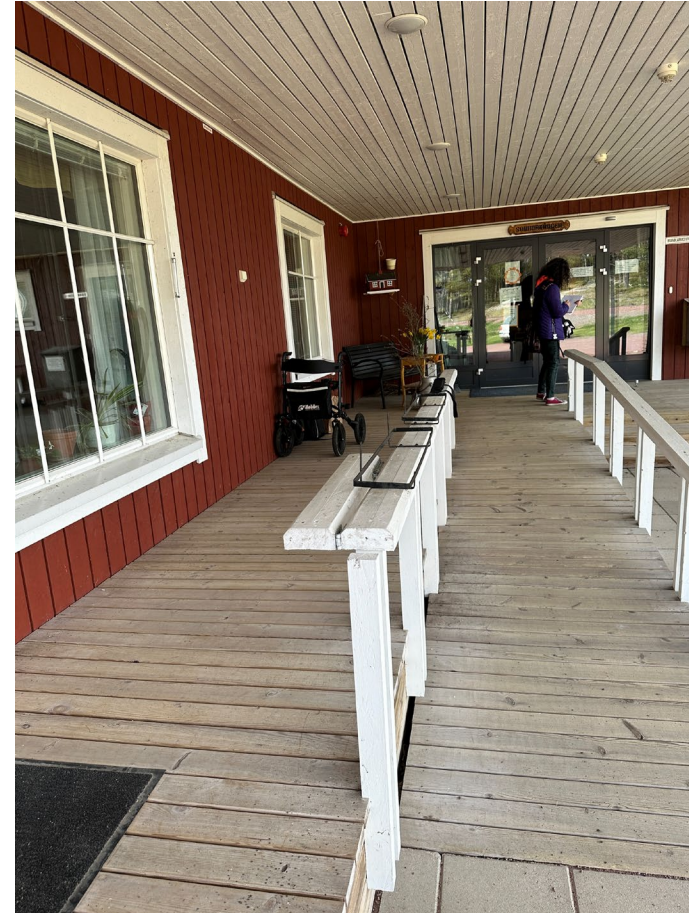
# Ramp

Före en ramp börjar och där rampen slutar bör det finnas ett taktilt eller visuellt varnande område.

Ledstänger bör börja 30 centimeter före rampens början och fortlöpa 30 centimeter efter rampens slut.

Ledstänger ska finnas på två olika höjder. De bör vara avrundade så att de är greppvänliga.

Ledstänger bör vara kontrastmarkerade.

Rampen bör inte luta mer än 8 procent.

Det bör finnas ett vilplan.

Det finns ett avbrott i ledstången där det finns en grind.

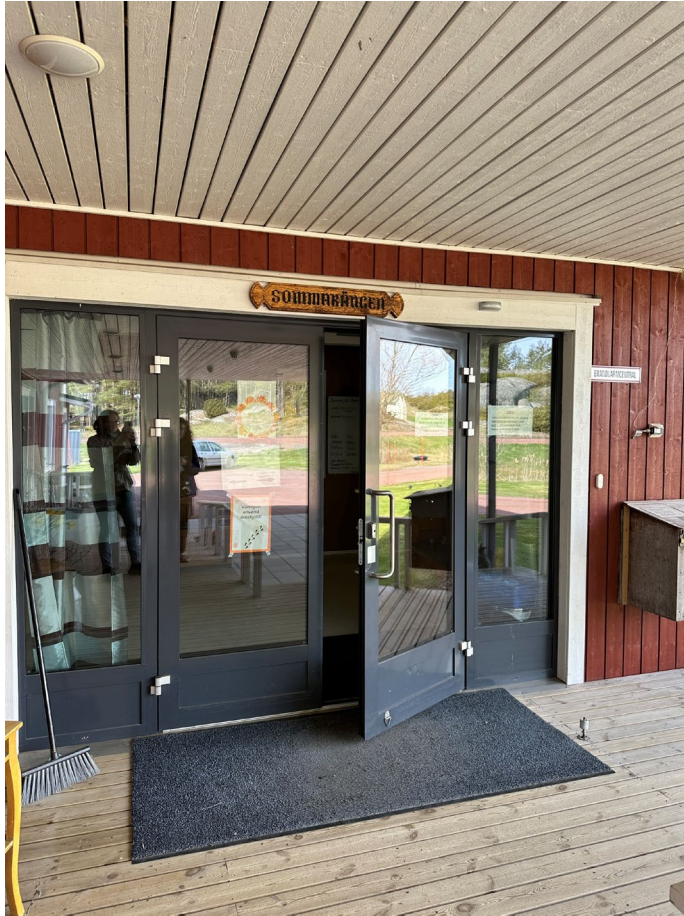
# Entré

Handtaget på utsidan och insidan bör vara i en kontrasterande färg.

Dörren med den automatiska dörröppnaren bör hållas öppen i minst 25 sekunder.

Tydligare kontraster på den automatiska dörröppnaren underlättar.

Lösa föremål bör flyttas undan.

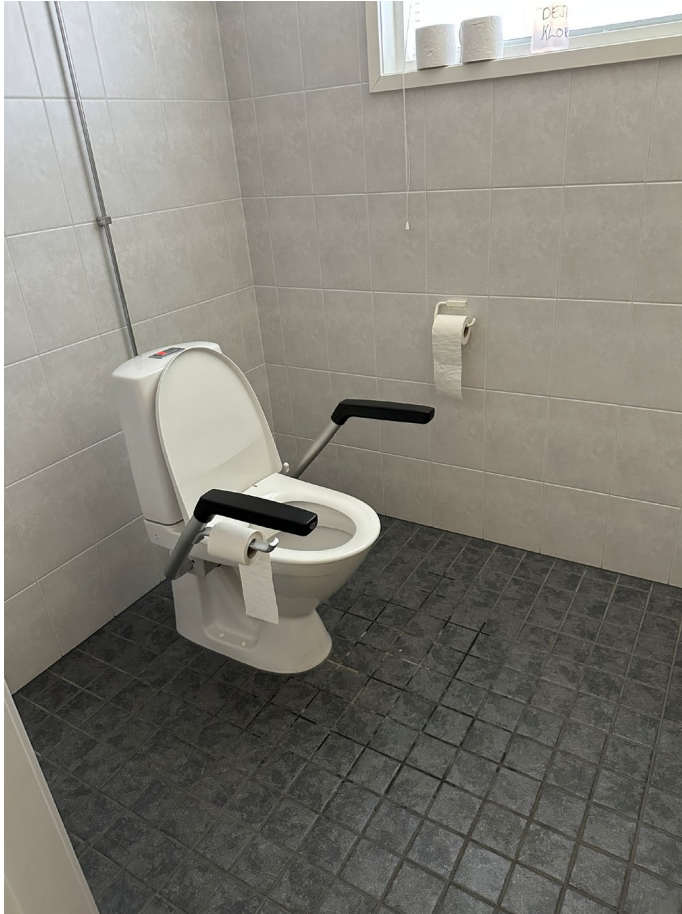
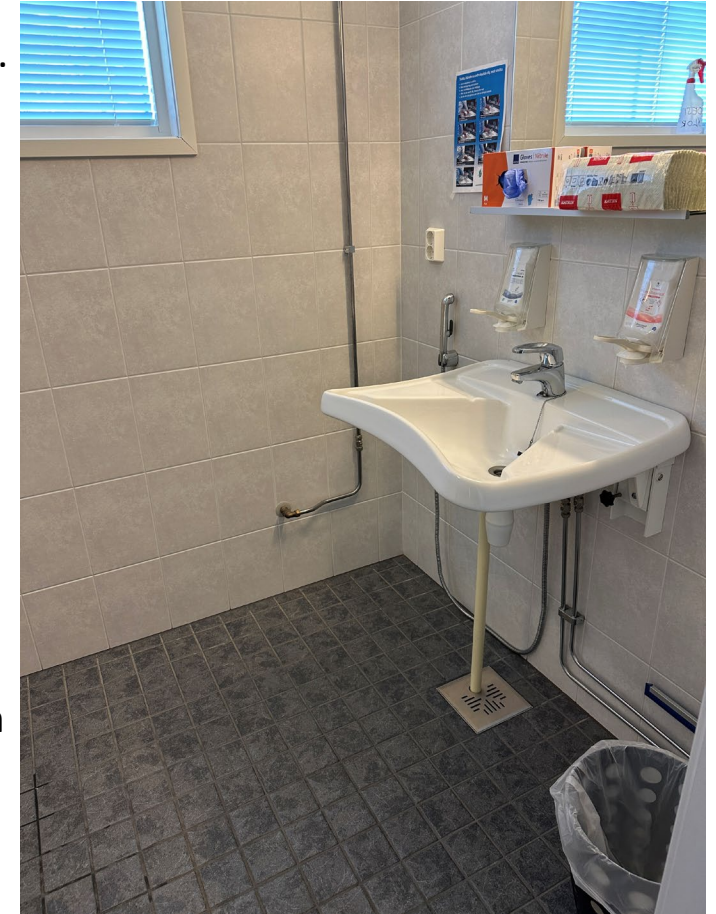
# Tillgänglig toalett

Det saknas ett draghandtag på insidan av dörren.

Låset bör vara utformat i enhandsfattning.

Handfat och toaletsits bör märkas genom kontrastmarkering.

Sitthöjden bör vara minst 48 centimeter.

Armstöden bör vara vägghängda.

Spolknappen bör vara automatiserad.

Kranen bör förses med en förlängd spak som kan användas med enhandsfattning.

Det är svårt att nå tvål- och spritbehållarna.

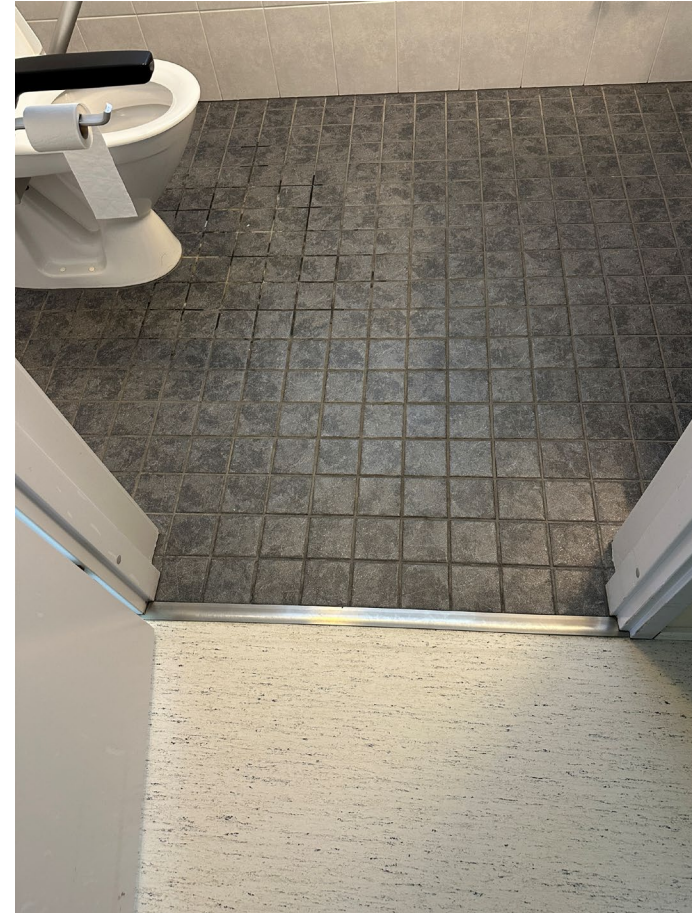
# Tillgänglig toalett

Stödhandtag och käpphållare bör finnas.

Det bör finnas krokar på olika höjder.

Utrustning bör vara installerad inom 90 och 110 centimeter. Utrustningen ska även kunna nå från toaletten och från ett hjulförsett hjälpmedel.

Vändytan bör uppnå 150 centimeter i diameter.

Avståndet till närmaste vägg är 77 centimeter.

Det finns inget larm på toaletten.

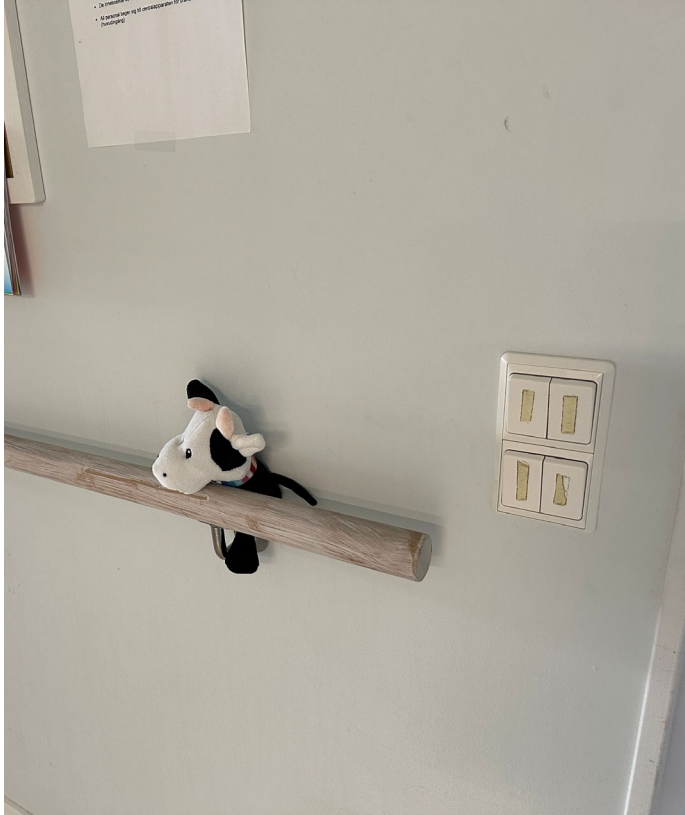
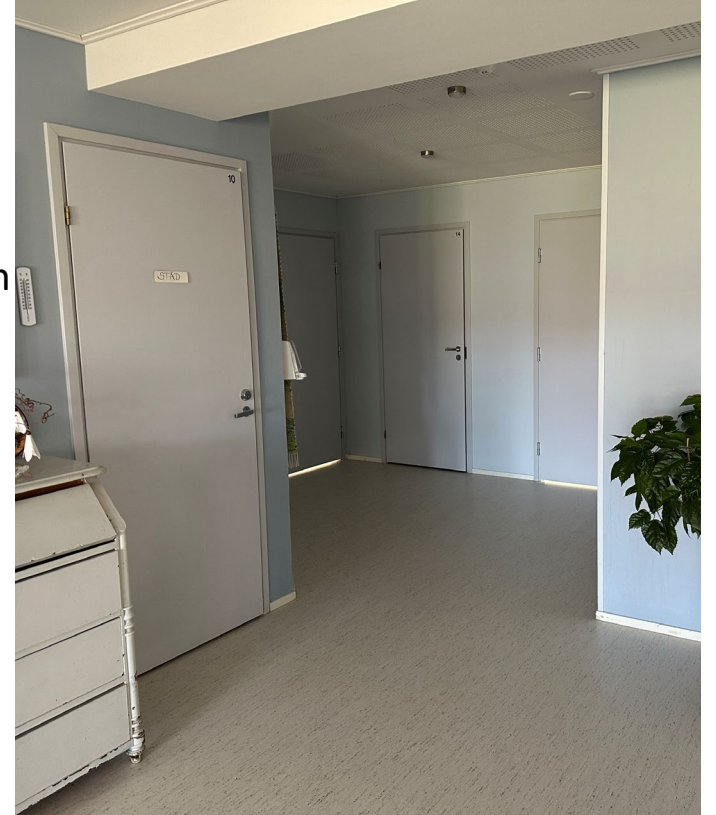
# Kontraster

Det bör finnas ett visuellt ledstråk.

Kontraster mellan text och bakgrund bör vara tydlig.

Det ska finnas tydliga kontraster mellan golv och väggar för att ge en uppfattning av rummet.

Stödstänger bör ha en avvikande färg.

Andra viktiga målpunkter är:

- Dörrkarm
- Dörrhandtag och handtag till skåp
- Köksskåp
- Möbler
- Krokar

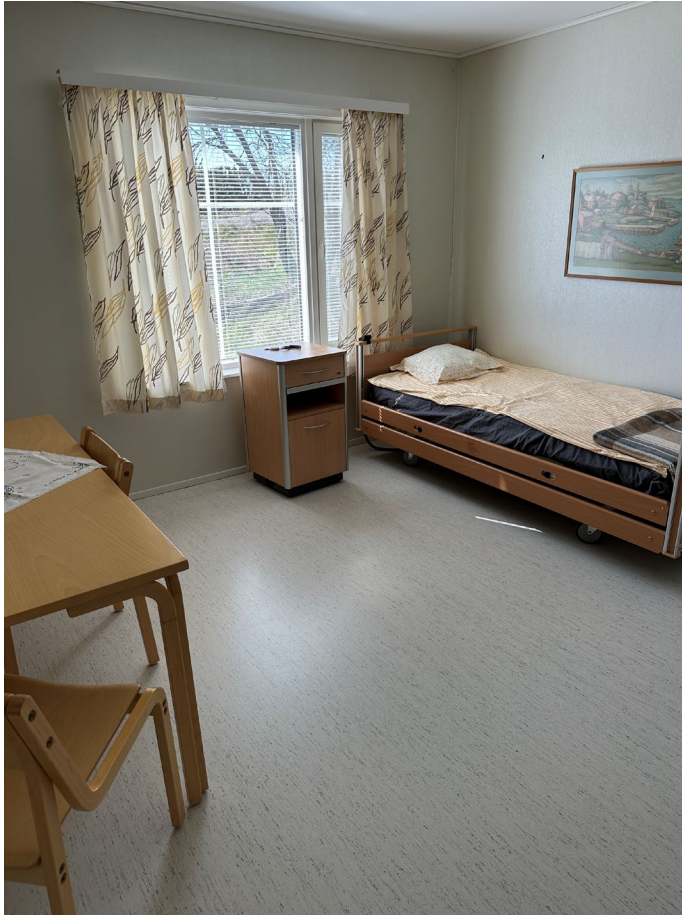
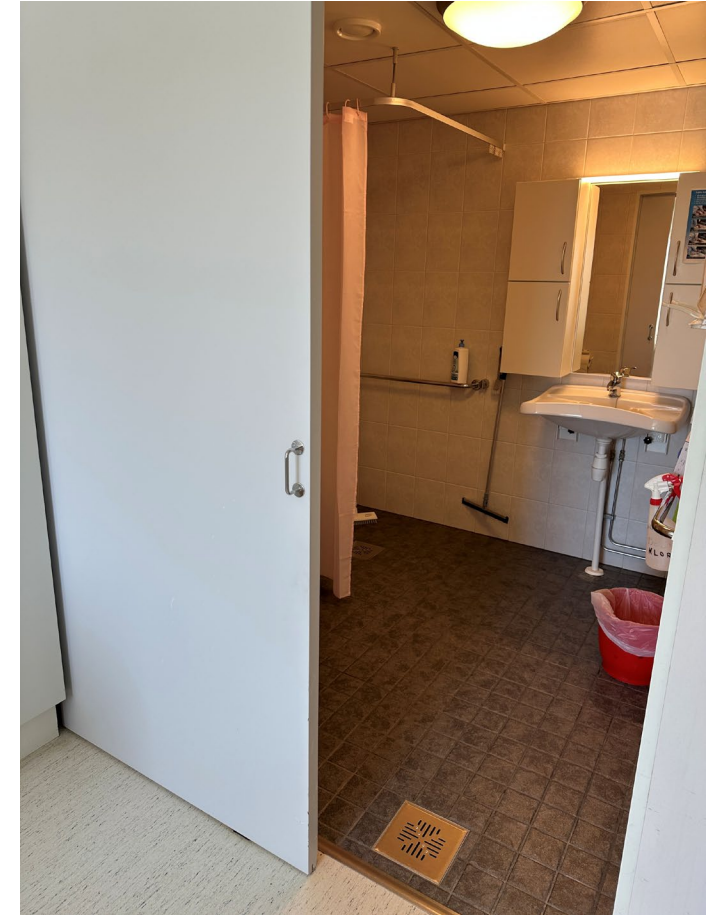
# Rum

Det bör finnas sittplatser i olika höjder för att möta klientens behov. Sittplatser med armstöd underlättar för de som behöver stöd för att resa sig.

Det finns ett eko, användande av ljuddämpande material kan åtgärda detta.

Fönstret är lätt att öppna men kan vara lite utmanande att stänga. Personalen hjälper till att både öppna och stänga fönstren.

Det finns en garderob i rummet, ett kontrastfärgat handtag underlättar.

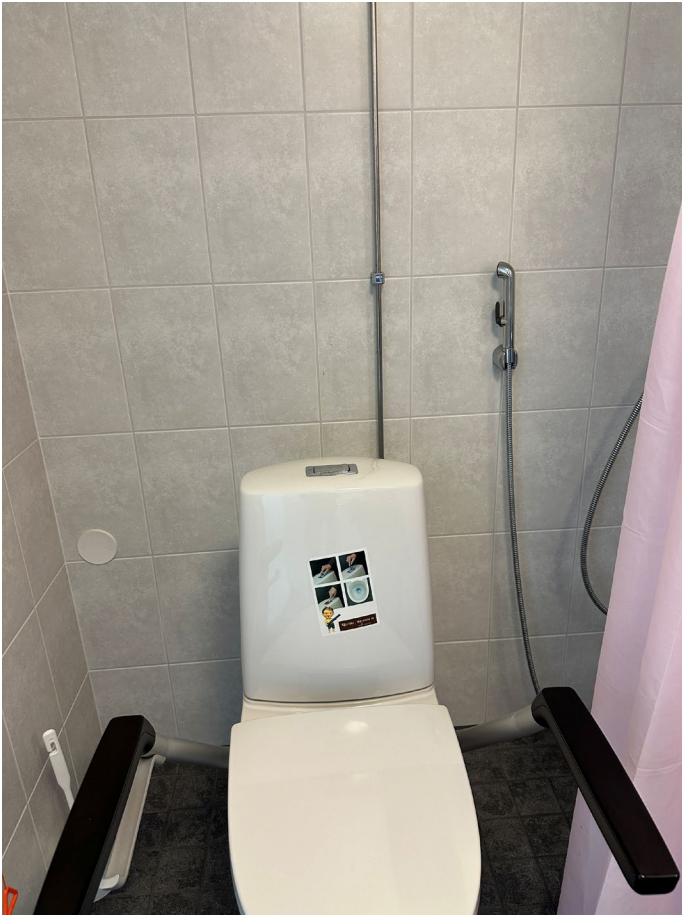
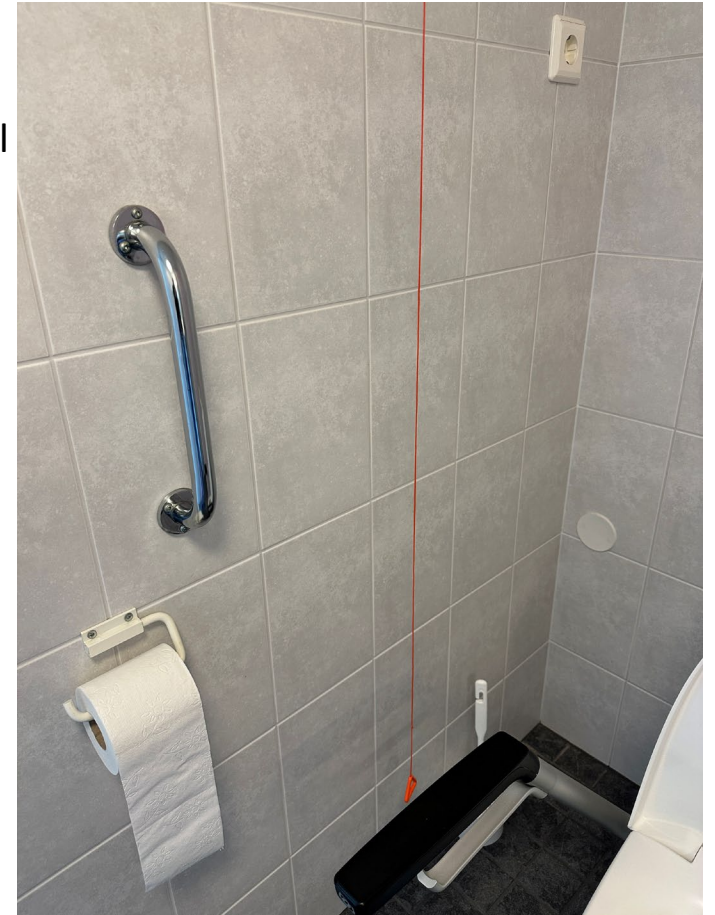
# Tillgänglig toalett i rummet

Det är inte tillräckligt rymligt att få en säng in till duschrummet.

Snöret till larmet bör fortsätta genom hela rummet.

Toalettsitsen bör vara i en kontrasterande färg.

Armstöd bör vara vägghängda, ha rätt höjd och bredd mellan stöden.

Bidéuschen är svår att nå.

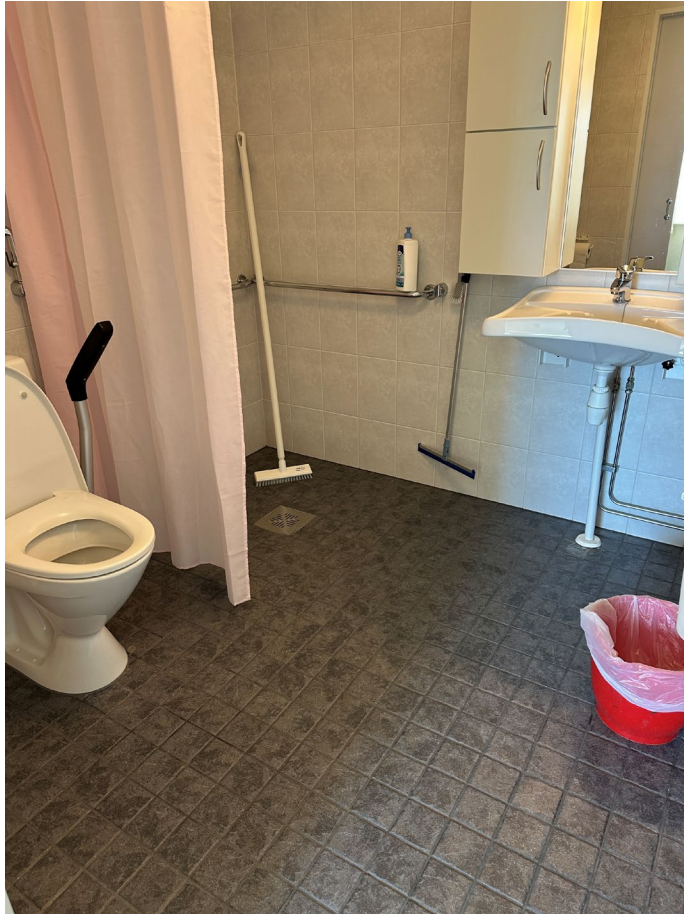
# Tillgänglig toalett i rummet

Det bör finnas ett eluttag på en lägre nivå.

Utrustning bör vara installerat på en nivå mellan 90 och 110 centimeter.

En automatiserad spolknapp underlättar.

Handfatet är installerat för nära en vägg.  
Kontrasterna bakom handfatet bör vara tydligare.

Kranen bör ha en förlängd del och vara utformad för enhandsfattning.

Vändutrymmet bör vara 150 centimeter i diameter.

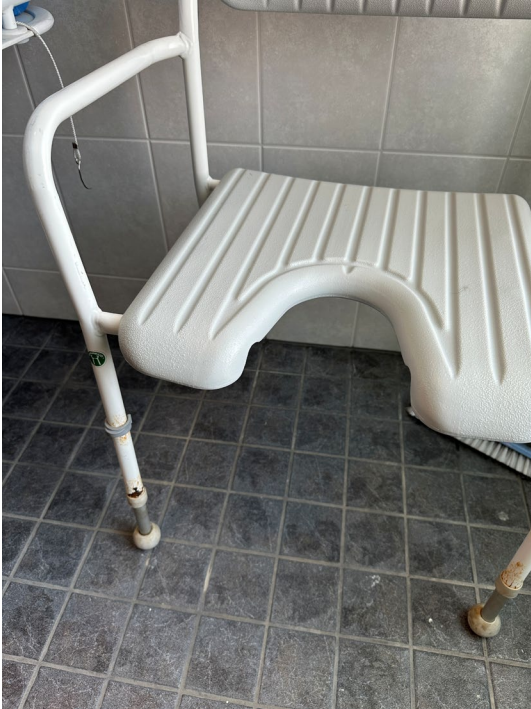
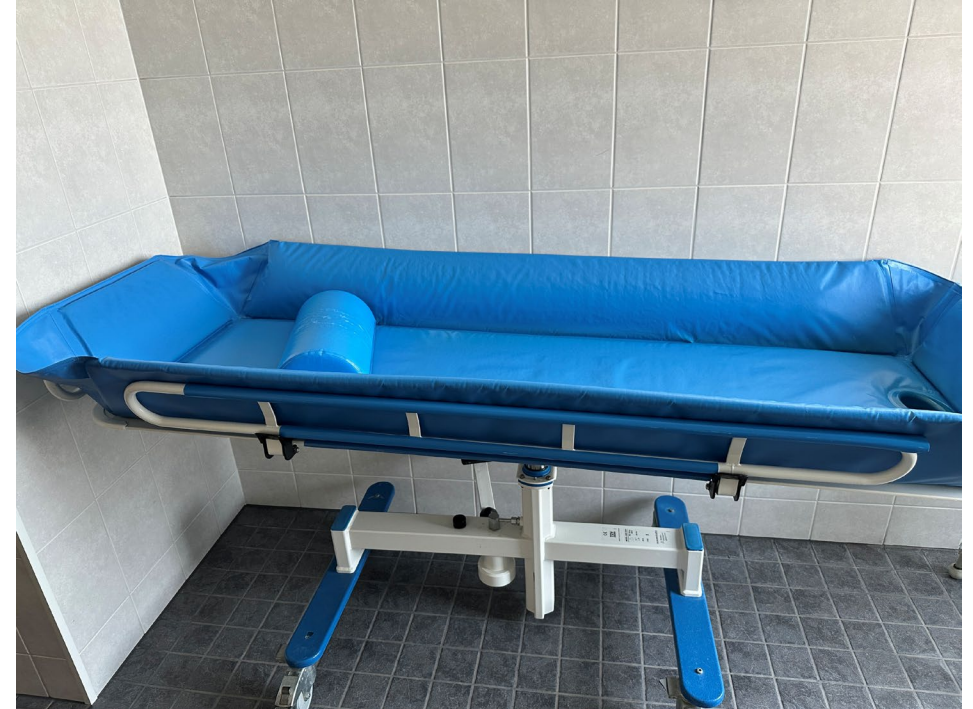
# Dusch

Lösa föremål som hindrar i gångstråket bör flyttas.

Fönstret bör försees med möjligheter att avskärma dagsljuset vid behov.

Elbelysningen är ojämn och det skapas skuggor som kan uppfattas som nivåskillnader.

Blandaren på duscharna bör försees med enhandsfattning.

Det bör finnas ett vändutrymme som är 150 centimeter i diameter.

Passager bör ha en bredd som är minst 130 centimeter.

Duschstolen har rostiga ben och bör bytas ut.

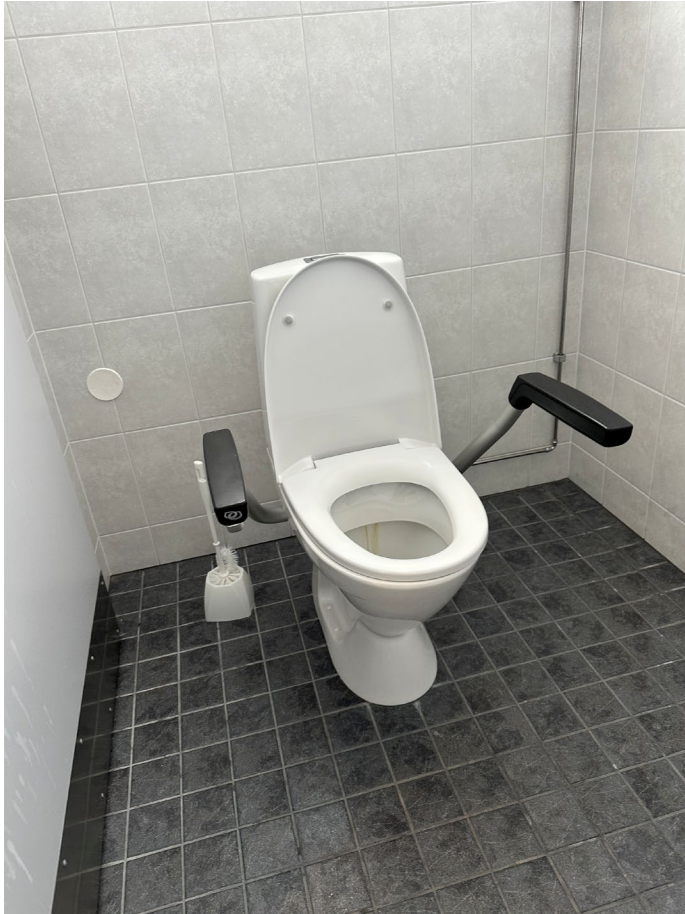
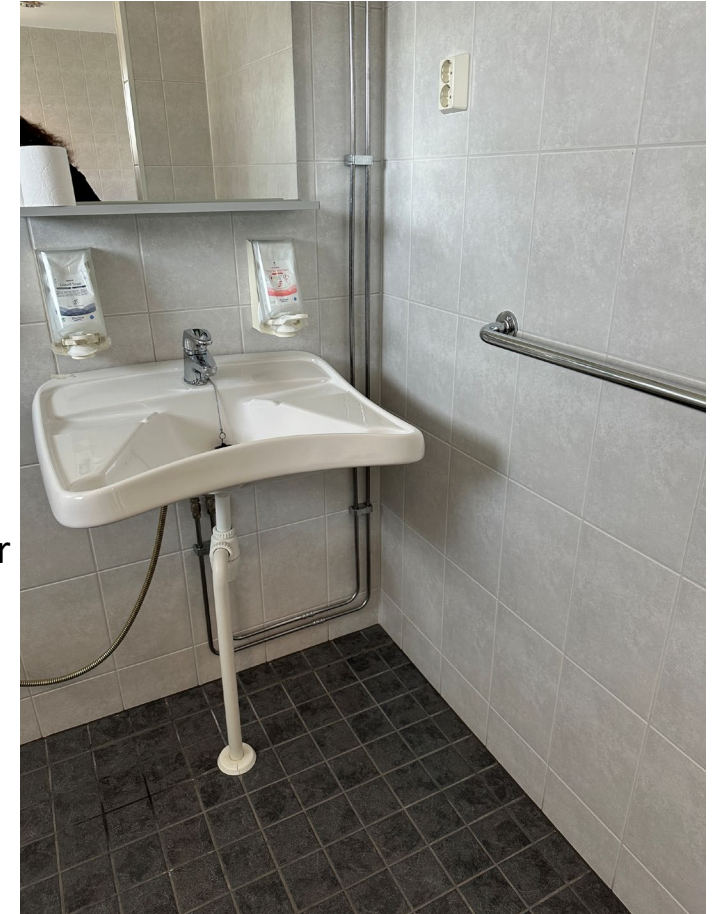
# Tillgänglig toalett duschrum

Det bör finnas tydliga kontraster mellan handfat och toalettsitsen.

Avståndet till den högra väggen uppnår inte minst 80 centimeter.

Armstöden bör vara vägghängda och vara installerade 80 centimeter i höjd med en bredd som är minst 60 centimeter.

Avståndet mellan närmaste vägg och handfat bör vara minst 40 centimeter.

Kranen bör ha en förlängd del.

Spegeln är installerad för högt upp.

Krokar bör finnas på olika höjder.

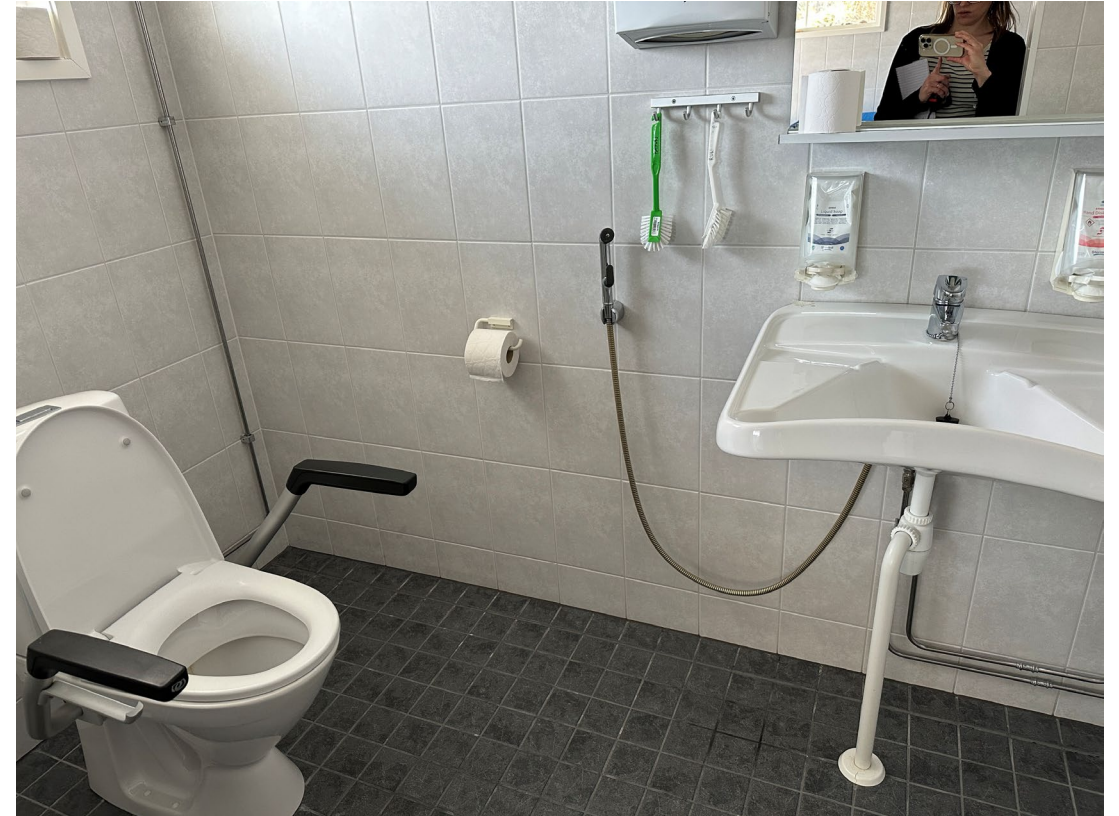
# Tillgänglig toalett duschrum

Belysningen bör vara automatiserad.

Det bör finnas en vändyta som är minst 150 centimeter i diameter framför toaletten och handfatet.

Bidéduschen kan vara svår att nå.

Det bör finnas en käpphållare och en stödstång vid handfatet.

Att nå tvål- och spritbehållaren kan vara svårt.

Utrustning bör vara placerad inom räckhåll, det vill säga 90 och 110 centimeter i höjd.

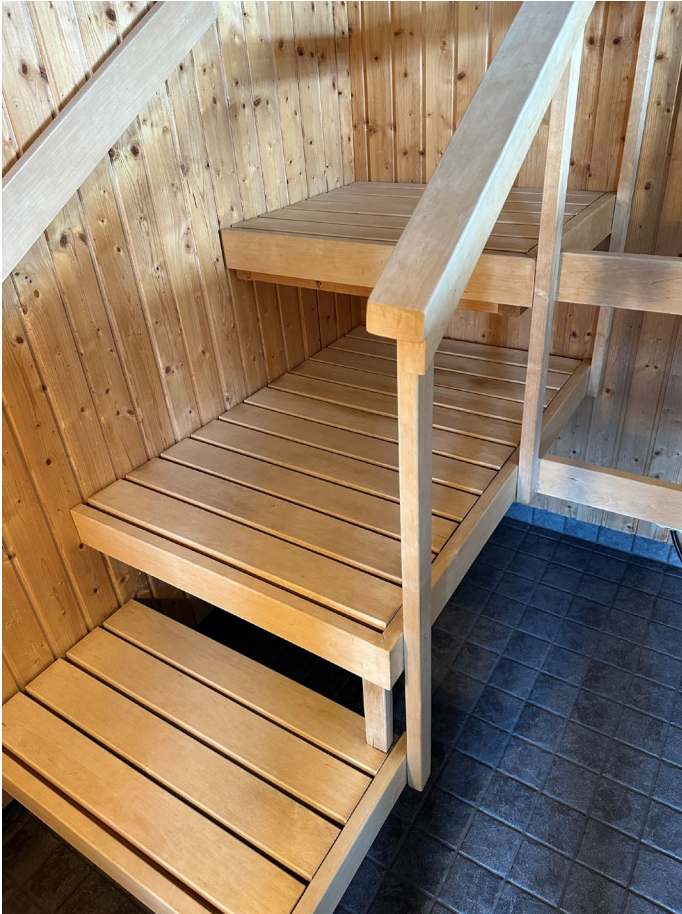
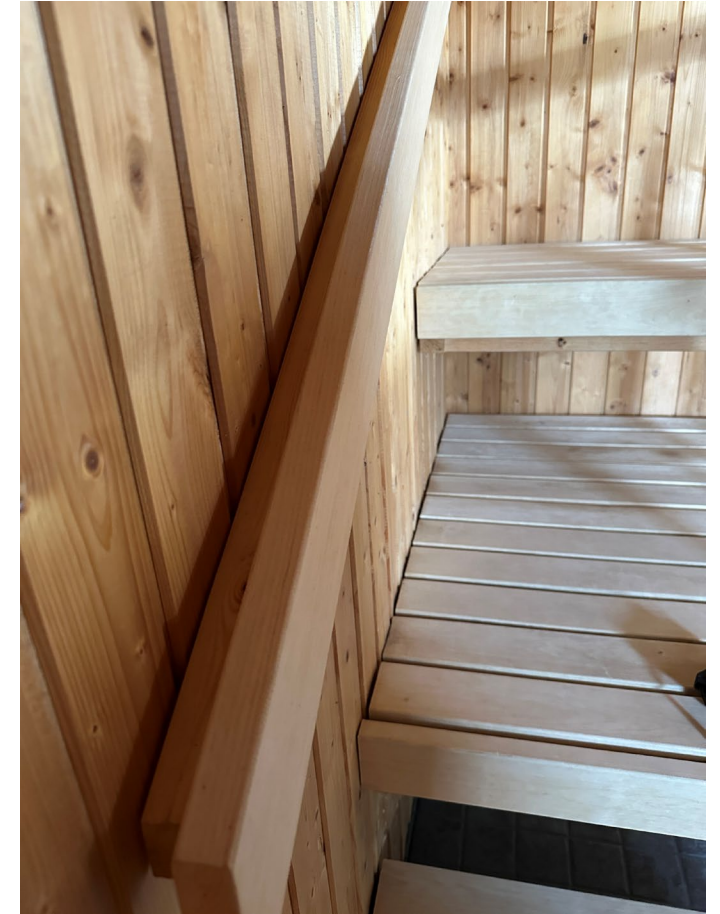
# Bastu

Det bör finnas en tydlig skylt med symbol.

Dörrpassagebredden bör vara minst 85 centimeter.

En lampa bör bytas ut då den inte fungerar.

Ett draghandtag underlättar stängningen av dörren.

Springorna i laven bör inte vara bredare än 0,5 centimeter.

De yttre framkanterna på laven bör kontrastmarkeras, även staketet runt bastuaggregatet.

Ledstången mot väggen är lös. Ledstängerna är inte korrekt utformade.
