# Tillgänglighetsinventering av Sommarängen

2025

## Introduktion

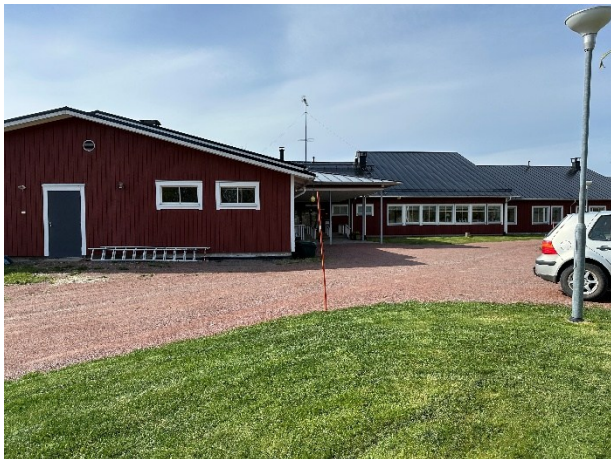
1. Markunderlaget på parkeringen.

Markunderlaget är fast, jämnt och består av finkornigt packat grus. Det är möjligt att komma ända fram till entrén med bil vid behov. En parkeringsplats finns nära entrén men det finns ingen markerad plats för personer med särskilt tillstånd. Det bör vara tydligt var besökare kan parkera och parkeringsplatsen för de med särskilt tillstånd bör vara skyltad och märkt med den internationella rullstolssymbolen.

Det bör finnas en jämn belysning på parkeringen, eftersom det är mörkt under vintertid. Installation av motorvärmare underlättar för besökare när det är kallt ute.

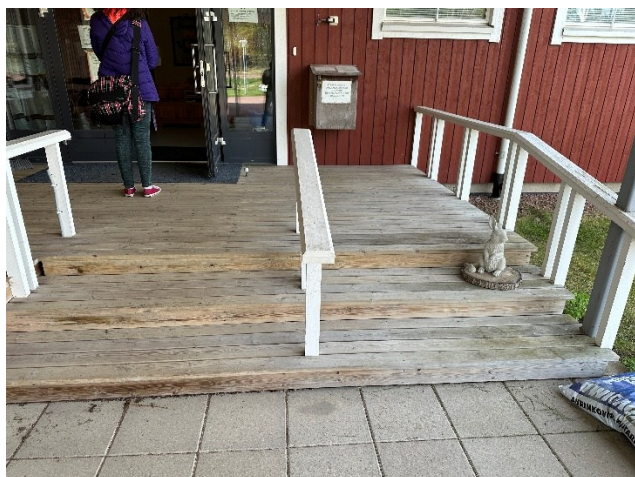
2. Trapporna leder till huvudentrén.

Lösa föremål som blockerar gångvägen bör tas bort och ska inte förekomma i ett gångstråk. Det finns en cementskulptur på en ursågad del av en trädstam, vilket kan utgöra en snubbelrisk. Föremålet är svårt att upptäcka, eftersom cement och trä inte saknar tillräcklig kontrast. Den är placerad intill den vänstra yttre ledstången, vilket försvårar användningen av ledstången. På markplan nedanför trappan finns en påse med jord i gångstråket, vilket hindrar säker användning av den yttre ledstången.

Det saknas kontrastmarkeringar på de yttre framkanterna av trappstegen, vilka bör vara i en avvikande färg.

Kontrasten mellan de vita ledstängerna och den mörkröda byggnaden är tillräcklig, men kontrasten mellan trappan och ledstängerna är inte tillräckligt tydlig.

Före trappans början bör det finnas en kontrasterande markering som varnar för en kommande nivåskillnad.

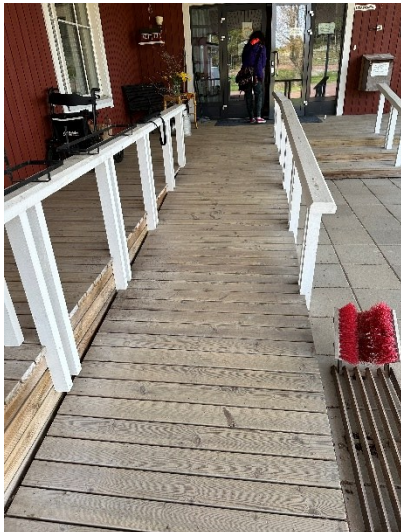
Rampen är 109 centimeter bred, vilket inte uppfyller de allmänna råden i Ålands byggbestämmelsesamling. Där anges det att rampen bör ha en fri bredd på minst 130 centimeter.

3. Rampen står under ett skyddande entrétak.

Lutningen på rampen är 5,9 grader, vilket motsvarar en lutning på 9,8 procent. En ramp bör inte luta mer än 8 procent om den är placerad utomhus under tak.

Det ska finnas ett avåkningsskydd på rampen där det inte finns en naturlig avgränsning. Detta ökar säkerheten och förhindrar att personer med hjulförsedda hjälpmedel råkar köra över kanten, vilket kan leda till olyckor. Avåkningsskyddet ska vara minst 5 centimeter högt och vara på båda sidor av rampen.

Det bör finnas ett plant, horisontellt vilplan som är minst 2 meter långt eftersom höjdskillnaden är 0,5 meter. Ett vilplan gör rampen säkrare och lättare att använda, då det ger möjlighet att vila eller vända. Det bör inte förekomma en sidolutning alls.

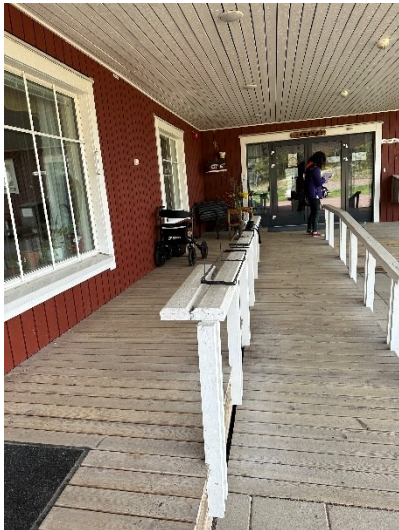
4. Det finns ett avbrott i ledstången.

Ledstänger finns på båda sidorna av rampen men de är inte utformade på ett tillgängligt och säkert sätt. I sitt nuvarande skick kan de utgöra en säkerhetsrisk där besökare riskerar att skada sig. Höjden på ledstängerna är 66 centimeter, vilket är för lågt. Det bör finnas ledstänger på två olika höjder. Den ena ledstången bör vara 70 centimeter och en högre bör vara på en höjd av 90 centimeter. De är fyrkantiga i formen, vilket gör dem svåra att greppa om. Om ledstängerna är avrundade är de mer användarvänliga.

Ledstängerna är vita mot den träfärgade rampen, vilket inte skapar tillräckligt tydliga kontraster.

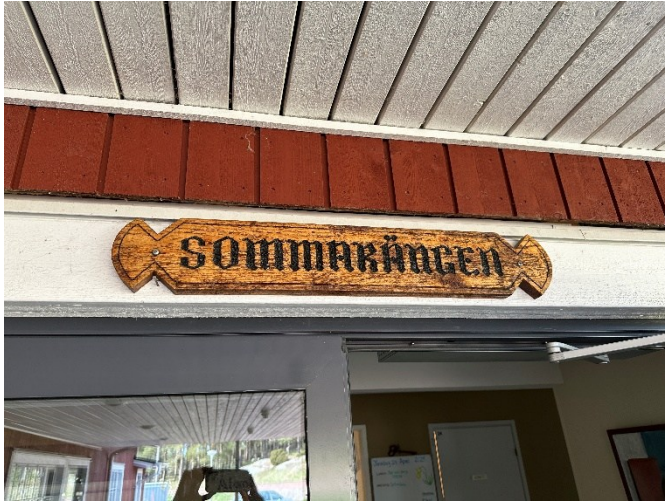
Det finns en skylt ovanför entrédörren med texten "Sommarängen". Framför entrén ska det finnas ett vändutrymme med en diameter på minst 150 centimeter. Vid entrén finns en låg tröskel som inte överstiger 2 centimeter.

5. Skylten "Sommarängen" vid huvudentrén är svårläst.

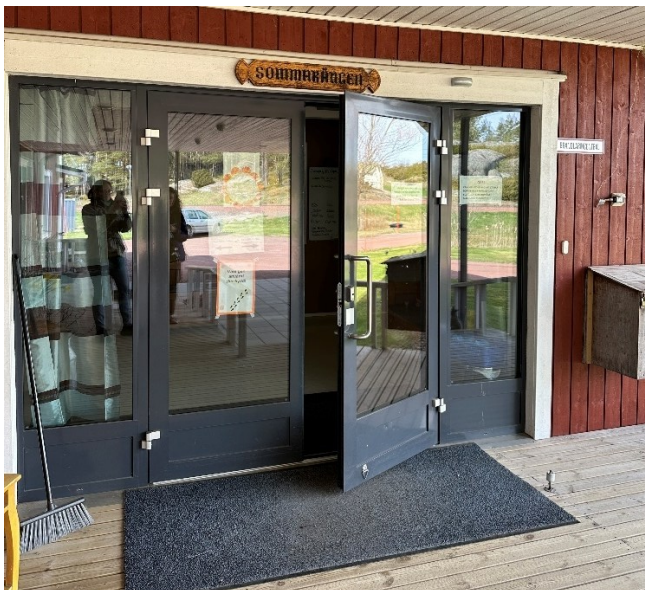
Byggnadens fasad är mörkröd, dörrlisten är vit och dörrkarmen är mörkgrå. Handtaget är i en metallisk färg, men det skulle vara mer tillgängligt om det var i en kontrasterande färg.

Dörren har glaspartier och är försedd med sparkskydd. Den består av en dubbeldörr, vilket gör det möjligt att öka dörrpassagens bredd från den befintliga 75 centimeter. Enligt rekommendationer bör dörrpassagebredden vara minst 85 centimeter.

6. Det finns skarpa kontraster vid entrén.

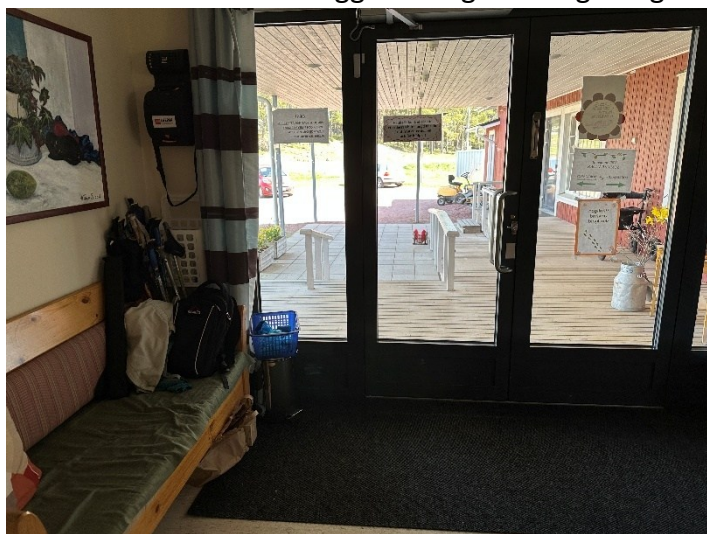
7. Det finns en hjärtstartare innanför entrén.

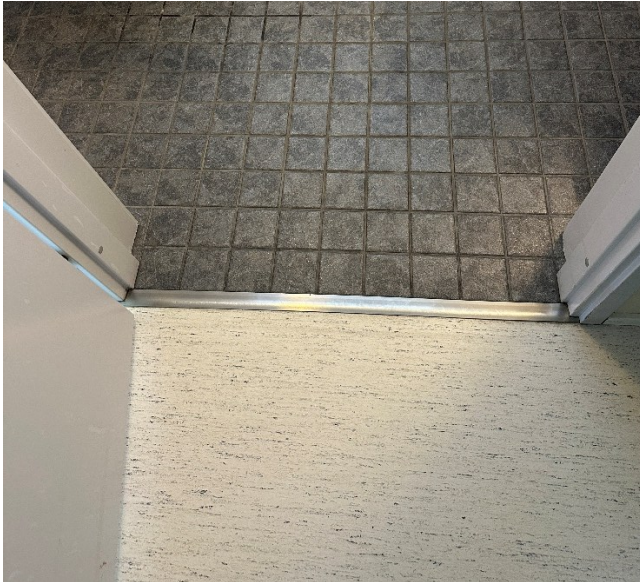
8. Det är tröskelfritt in till den tillgängliga toaletten.

Det saknas ett draghandtag på insidan av dörren, vilket skulle underlätta för personer att stänga dörren bakom sig. Draghandtaget bör vara installerat på 80 centimeters höjd från golvet och vara 60 centimeter långt i horisontell riktning. Det är också viktigt att draghandtaget kontrasterar mot dörren för att vara lätt att upptäcka.

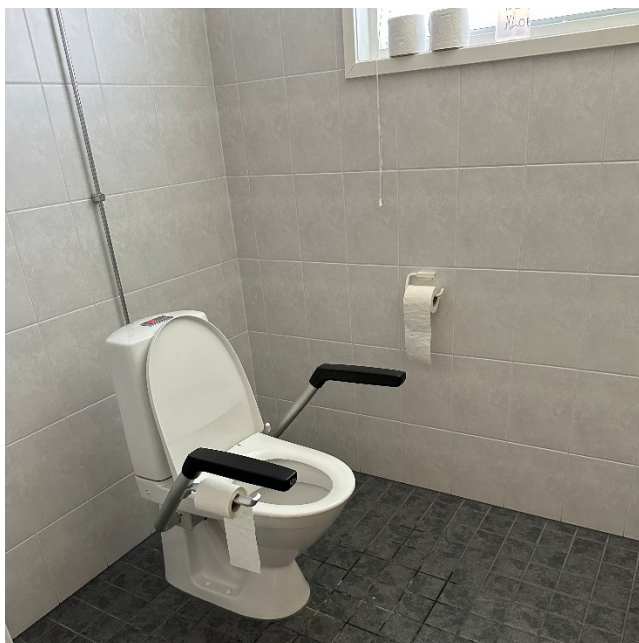
9. Armstöden är fästa direkt i toalettstolen.

Sitthöjden på toalettstolen är 45 centimeter, vilket är något lågt. För att underlätta överföring från hjulförsedda hjälpmedel eller för personer med stela höfter och knän bör sitthöjden vara minst 50 centimeter.

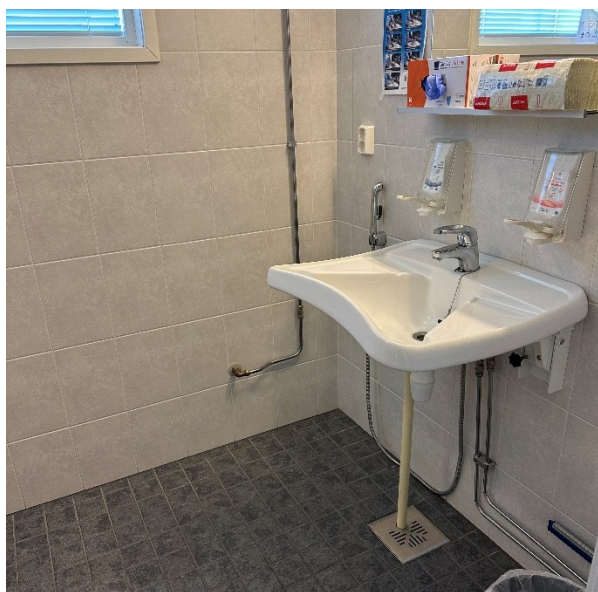
Tvål och handsprit är installerade på bakre väggen vid handfatet, vilket kräver att användare måste sträcka sig minst 50 centimeter från ett hjulförsett hjälpmedel. Utrustning bör vara inom räckhåll och automatiska dispensrar underlättar användning. Det kan vara svårt att upptäcka behållarna eftersom de är vita mot en vit bakgrund, tydligare kontraster skulle underlätta.

10. Det är svårt att nå till tvål- och handspritsbehållaren.

All utrustning i en tillgänglig toalett bör kunna nås på en höjd från 90 och 110 centimeter. Ett eluttag är installerat på 116 centimeters höjd, vilket är för högt. Eluttag ska även kunna nås från ett hjulförsett hjälpmedel, en lämplig höjd är mellan 40 upp till 110 centimeter. Papperstorkhållaren är installerad på en 136 centimeters höjd, vilket är för högt och bör flyttas ner till en höjd mellan 90 upp till 110 centimeter.

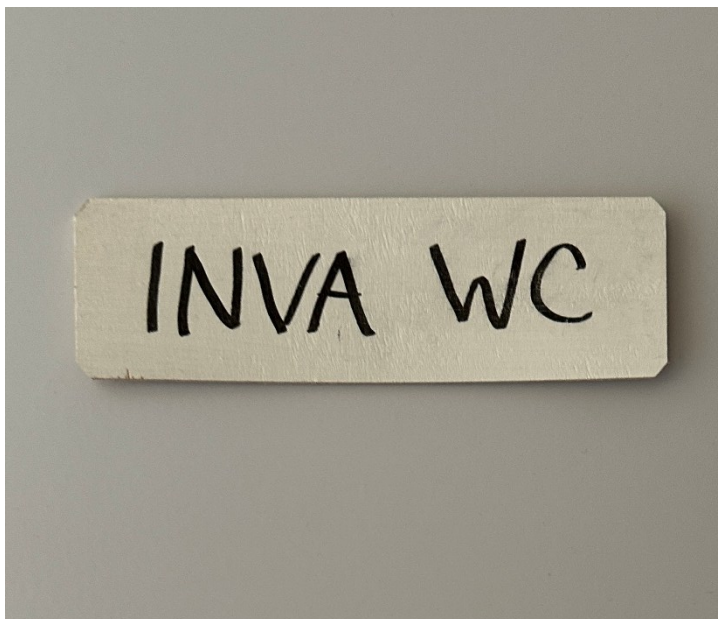
Det finns handskrivna skyltar till rummen, men skyltar bör vara enhetliga och lättlästa, med samma typsnitt och teckenstorlek. Nära entrén finns en toalett med en skylt där det står "Inva wc", vilket kan upplevas som utpekande. Den internationella rullstolssymbolen är ett mer inkluderande alternativ.

11. Skylten bör bytas ut mot den internationella rullstolssymbolen och texten "WC" räcker.

Skyltar bör vara försedda med relief- eller punktskrift. Det är viktigt att skyltar installeras på den sida av väggen där dörren öppnas, för att undvika kollisionsrisk och möjliggöra läsning av punktskrift. Detta gör det också möjligt att se eller känna skylten även om dörren står öppen. Kontrasten mellan text och bakgrund bör vara tydlig och stark.

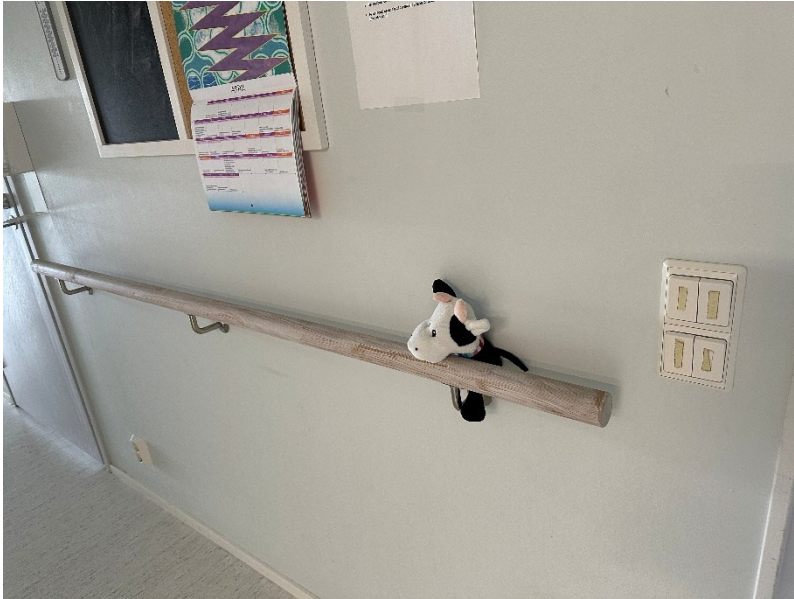
12. Stödstången finns på höger sida i korridoren till den tyngre vårdavdelningen.

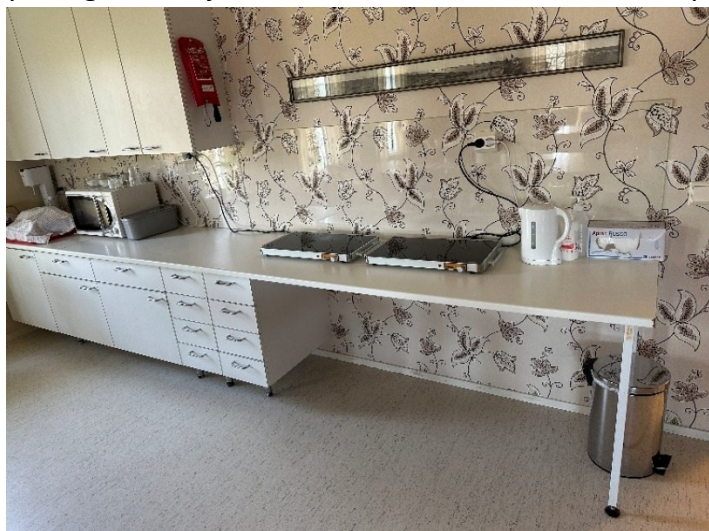
14. Kontrasterna bör vara skarpare i köket.

Det är rymligt i köket, men belysningen är dämpad. Detta skapar ojämnt ljus och skuggor, vilket kan uppfattas som nivåskillnader. Glasytan vid dörren har frostat glas.

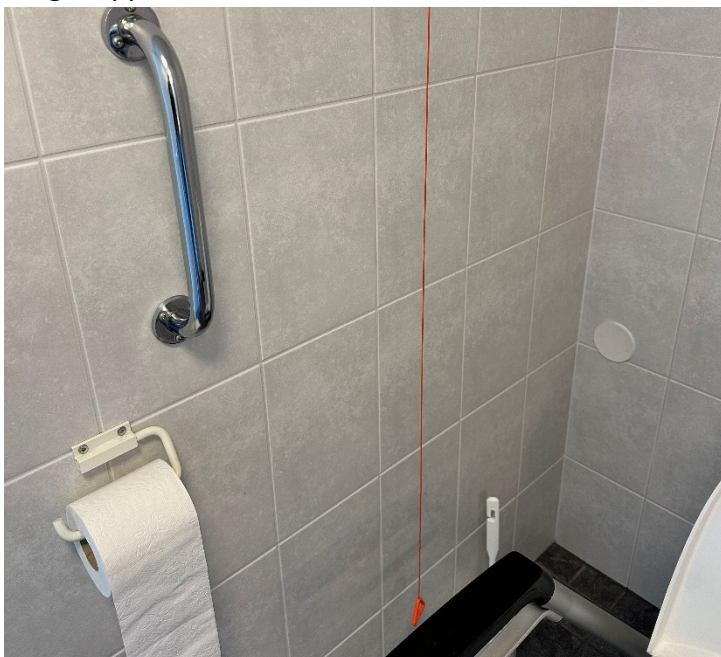
Det finns en avfasad tröskel in till toaletten. Toaletten är försedd med ett larm i form av ett snöre som hänger från taket vid toaletten. Snöret är rött och har en röd triangelformad dragknopp. Larmet kan nås från toaletten men inte om en person faller in mot rummet.

18. En bild av larmet i en avvikande färg mot omgivande bakgrund.

Larm bör finnas på två olika nivåer, en bör vara 20 centimeter från golvet och vara utformat så att ett snöre fortsätter längs väggen genom hela rummet. Detta gör att klienten kan nå larmet oavsett var hen än fallit.

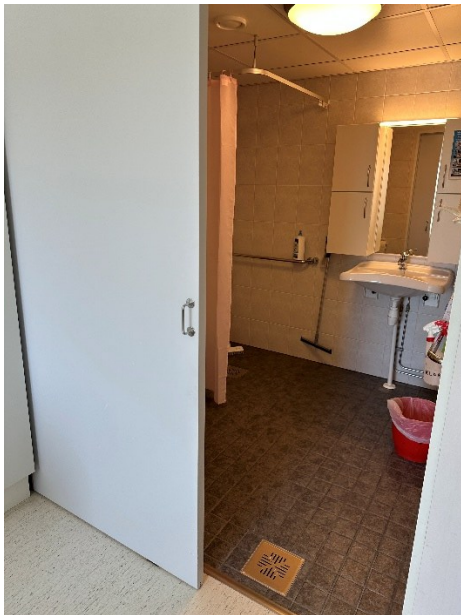
Det är en skjutdörr som skiljer rummet från toaletten. Dörren är lätt att öppna då det krävs en kraft på 700 gram, vilket motsvarar ungefär 6,8 Newton. En skjutdörr är lätt att använda och tar inte lika mycket plats som en slagdörr. Det finns inget lås på dörren och det behövs heller inte något draghandtag på insidan av dörren. En person med ett hjulförsett hjälpmedel kommer in på toaletten men det finns inte tillräckligt med utrymme för en säng om personen behöver ligga ner.

19. En skjutdörr är ett tillgängligt alternativ.

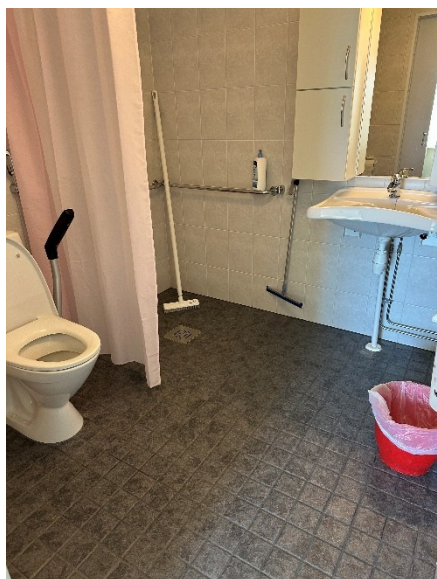
20. Det finns god kontrast mellan golv och väggar.

Armstöden är 69 centimeter från golvet, vilket är lågt. De bör vara mellan 75 och 80 centimeter höga. Bredden mellan armstöden är 62 centimeter, vilket uppfyller minimirekommendationerna. Armstöden är stabila och tål hårt tryck. Om fästen för toalettpappret finns på båda armstöden kan användaren välja den mest bekväma sidan.

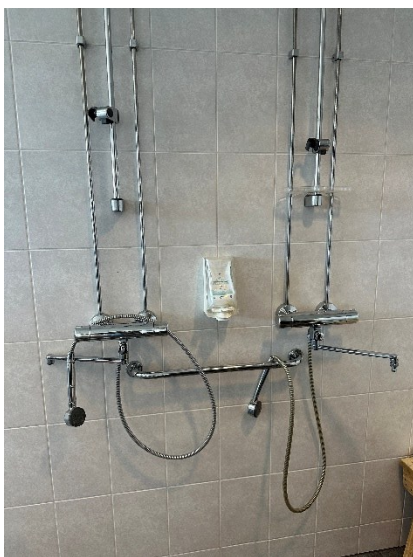
Vid duscharna finns ett horisontellt stödhandtag i metallisk färg. Vid duscharna finns även en bänk som ger sittmöjlighet vid behov.

22. Det finns ett horisontellt stödhandtag vid duscharna.

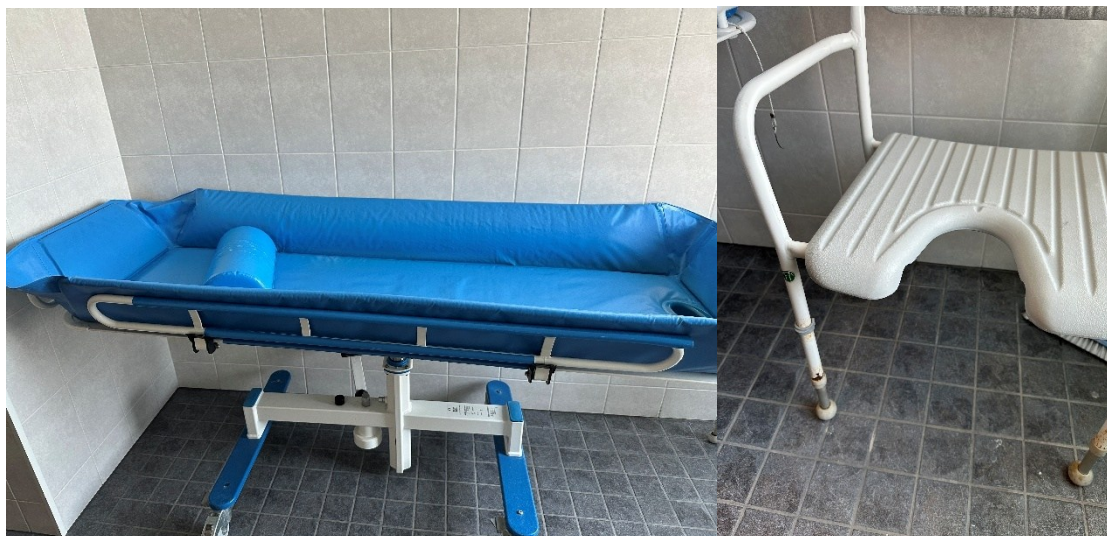
I utrymmet finns en duschsäng och några duschstolar. En av duschstolarna har rostiga ben och bör bytas ut. Det finns även en liten och en större bänk med sittmöjligheter. Krokarna i rummet är placerade 162 centimeter från golvet, det bör finnas krokar på olika höjder.

23. Det finns en duschsäng och duschstol i duschutrymmet.

- Rostiga duschstolar bör bytas ut mot nyare varianter.
- Belysningen på toaletter bör vara automatiska.
- Det bör finnas ett visuellt eller taktilt ledstråk som leder till huvudentrén.

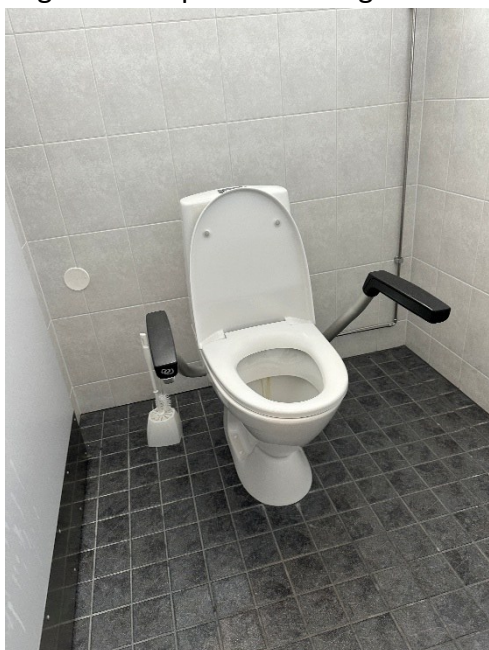
24. En mörk toalettsits gör det lättare att uppfatta om toalettlocket är uppe eller nere.

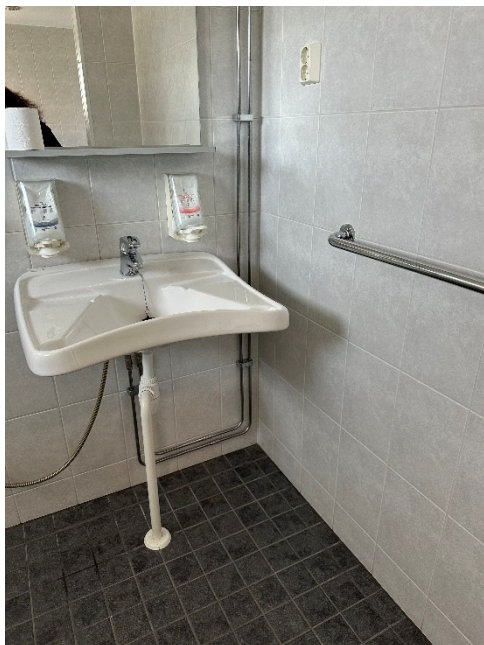
25. Det är svårt att nå tvål- och handspritsbehållaren.

Det kan vara svårt för en person i ett hjulförsett hjälpmedel att nå handtvålen och desinfektionsbehållaren då de är installerade på den bakre väggen där handfatet är.

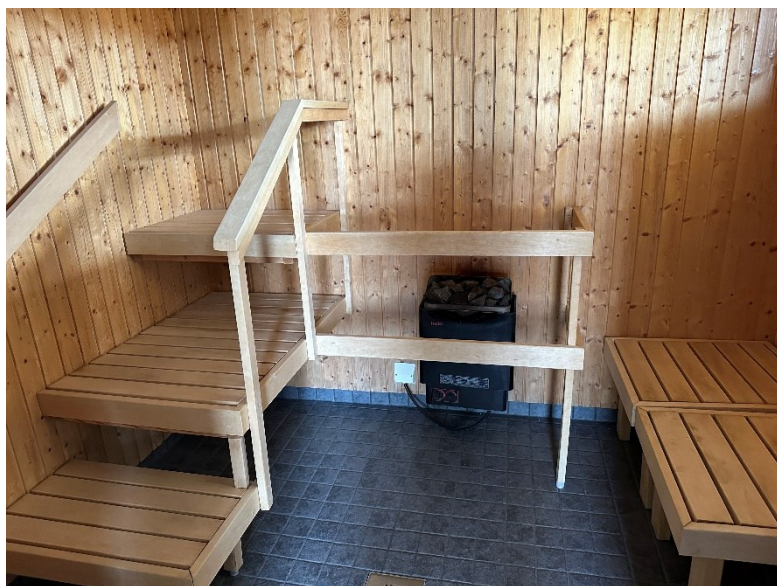
Det finns en skjutdörr som leder in till bastun, vilken är lätt att använda. Dörrpassagebredden är 80 centimeter, men en bredd på minst 85 centimeter rekommenderas för att underlätta för personer med hjulförsedda hjälpmedel. Det finns två lampor i bastun, varav en fungerar inte och behöver bytas ut.

26. Det finns ett skyddande staket framför bastuaggregatet.

Det ska finnas ett vändutrymme på 150 centimeter i diameter inne i bastun. På insidan av dörren bör det finnas ett stödhandtag för att underlätta stängning. Det ska vara installerat 80 centimeter ovan golvnivån och vara 60 centimeter långt.

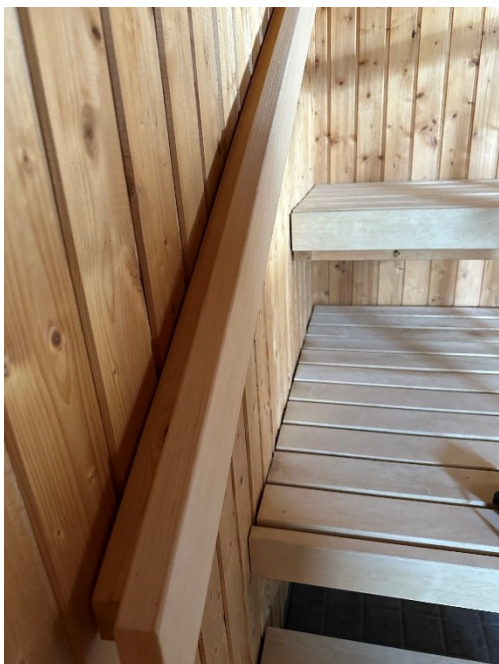
Ledstången på höger sida slutar efter den andra nivån av lav. Detta kan utgöra en snubbelrisk eller orsaka olyckor. Även denna ledstång bör kontrastmarkeras i en avvikande färg för att vara lättare att upptäcka.

27. Ledstången sitter löst och är svår att urskilja från omgivande miljö.
