# Tillgänglighetsinventering av Grundskola Kökar

2025

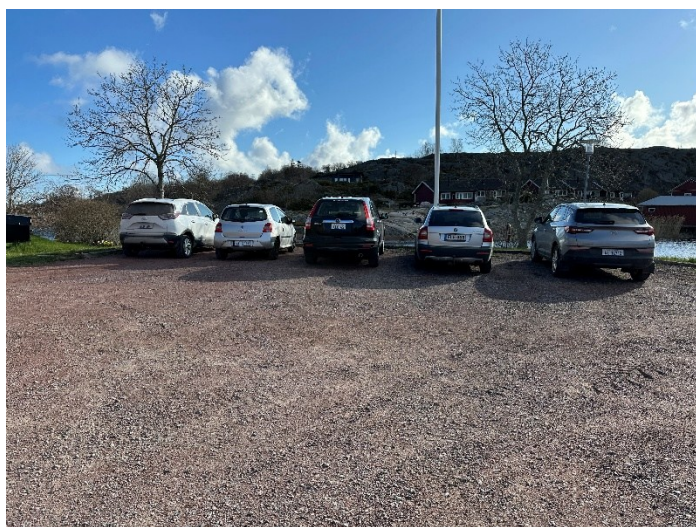
1. Grundskolans parkering.

Markunderlaget består av packat smågrus. Underlaget är fast och jämnt men marken lutar åt olika håll, vilket kan försvåra framkomligheten.

Det finns ingen markerad parkering för personer med särskilt tillstånd. Parkeringen bör vara i nära anslutning till huvudentrén och vara tydligt utmärkt. För den som behöver är det möjligt att ta sig ända fram till entrén med ett fordon.

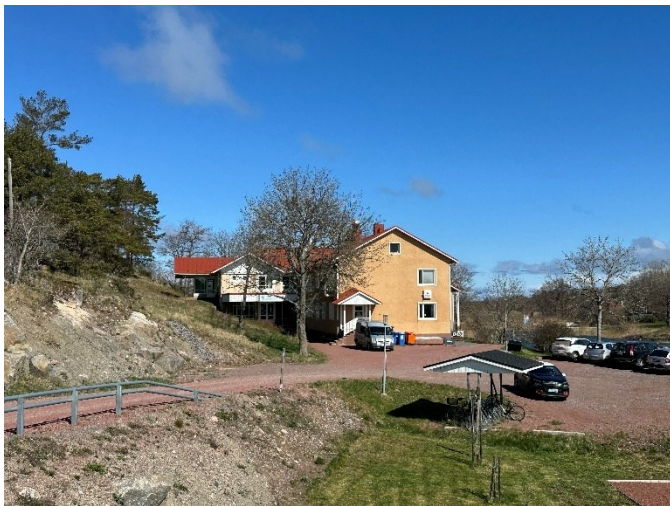
2. Det finns ojämnheter i markunderlaget.

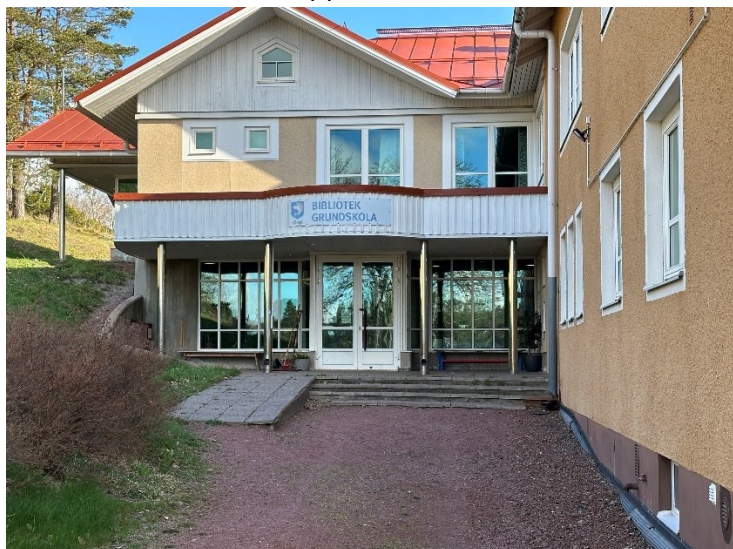
### 3. Grundskolans huvudentré.

Kontrasterna vid entrén är tydliga med den vita dörren mot grå betong. Dörrarna är försedda med sparkskydd och en automatisk dörröppnare. Det finns tillräckligt med vändutrymme

framför dörren, vilket uppnår en diameter av minst 150 centimeter.

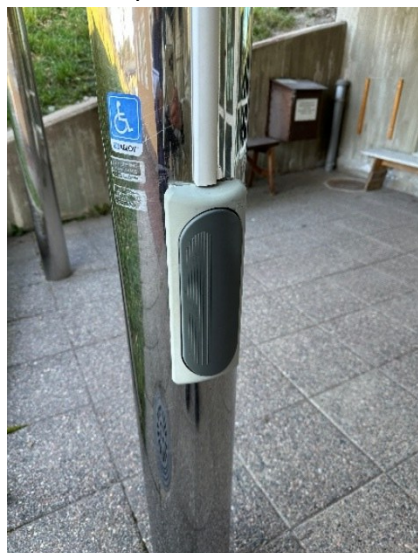
Den automatiska dörröppnaren har tydliga kontraster mot den metalliska färgen på pelaren. Det finns även en liten skylt med den vita internationella rullstolssymbolen mot blå bakgrund. Dörren hålls öppen i 18 sekunder från det att besökaren trycker på den automatiska dörröppnaren. Den bör hållas öppen i minst 25 sekunder för att personen ska hinna igenom utan att kollidera med dörren. Avståndet från marken till knappen är 100 centimeter till mitten av knappen, vilket är inom rekommendationerna. Dörrens slagyta bör markeras på marken så att besökaren kan få en uppfattning om åt vilket håll dörren öppnas.

### 4. Den automatiska dörröppnaren kontrasterar väl mot den omgivande miljön.

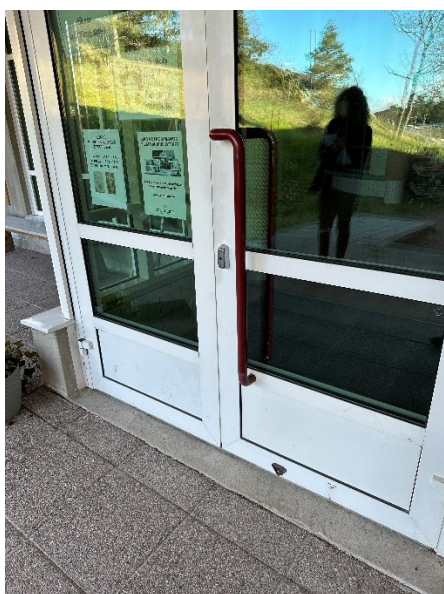
5. Dörrhandtaget är rött.

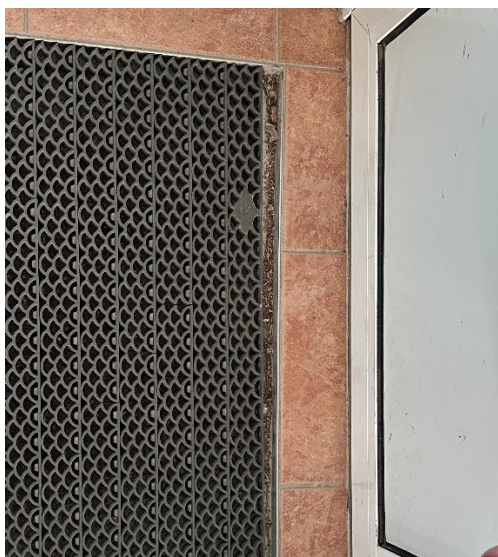
Innanför entrén finns en nedsjunkning i golvet där det ligger en matta med håligheter. Det skapas glipor där mattan ska vara när den rör sig vilket kan utgöra snubbelrisk. Gliporna bör inte vara bredare än högst 5 millimeter.

6. Det finns glipor mellan mattan och nedsjunkningen.

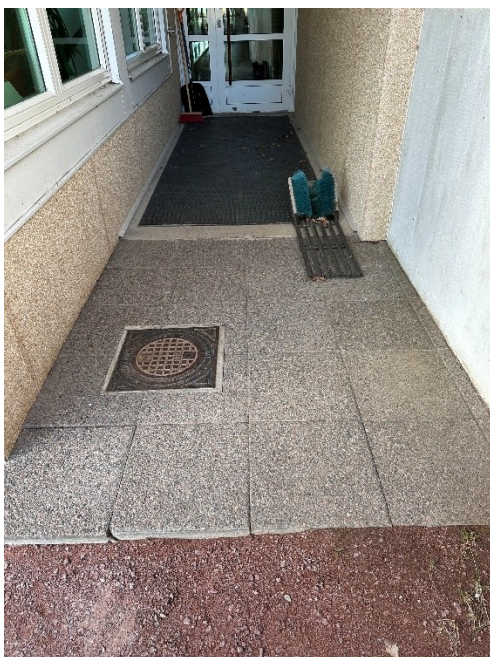
Vid utgången mot lekplatsen finns en tröskel som är under två centimeter. Det finns en hög kant på utsidan mellan markplattorna och gruset, vilket kan utgöra snubbelrisk. Det bör fyllas på med mer grus och jämnas ut så att nivåskillnaden avfasas eller blir så låg som möjligt, under två centimeter. Det bör se ut som kanten till höger, där gruset når ända upp till markplattan.

8. Det finns höga nivåskillnader vid entrén som leder ner till lekparken.

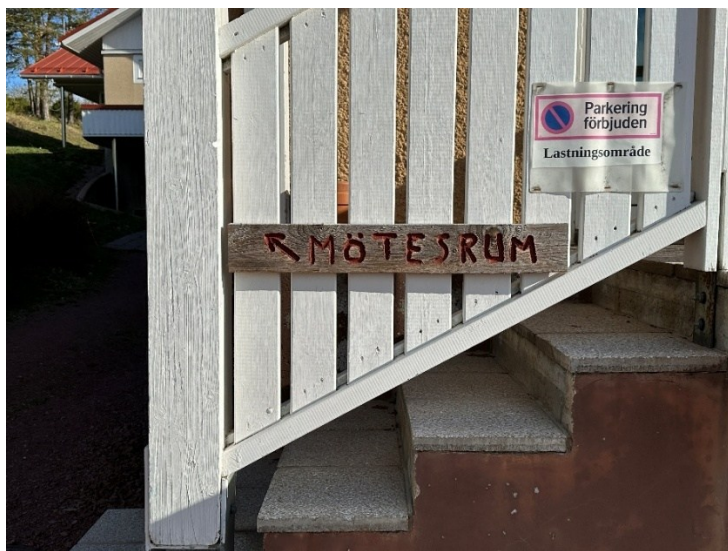
Vid entrén som leder till skolans kök finns det en skylt med en pil som hänvisar till mötesrummet. För en besökare eller en person som är ovan vid skolan är det svårt att tolka skylten och att förstå vad som menas med den. Det var först i slutet av kartläggningen som det blev tydligt att skylten pekade mot backen som leder upp till andra våningen. Texten är röd mot en träfärgad bakgrund, vilket gör skylten svårläst. Kontrasten mellan text och bakgrund bör vara tydligare.

9. Skylten till mötesrummet är otydlig.

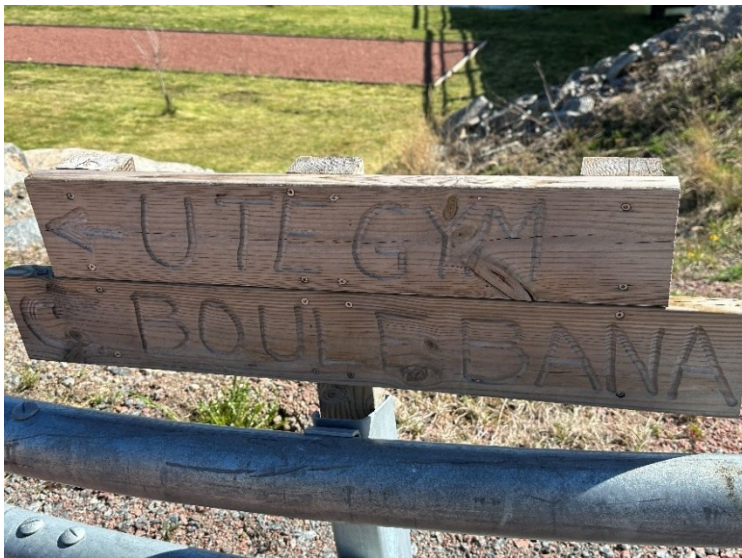
Det finns en skylt vid parkeringen som hänvisar besökaren till utegymmet och en boulebana. Kontrasten mellan texten och bakgrunden är inte tillräckligt skarp. Skyltens bakgrund är träfärgad, medan texten endast är urgröpt utan en avvikande färg, vilket kan göra den svår

10. Skyltarna är svårlästa på grund av att kontrasterna är svaga.

att avläsa. Texten bör fyllas i med en kontrasterande färg för att förbättra läsbarheten.

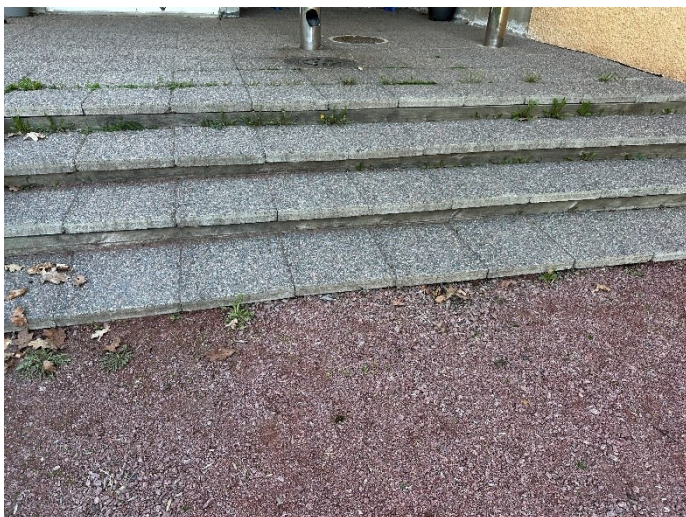
Det finns ojämnheter mellan markplattorna, som skapas av att gräs växer upp mellan gliporna. Dessa behöver rensas för att minska utgörandet av snubbelrisken. Trappstegen har utstickande delar som kan utgöra snubbelrisk. Trappstegen bör inte vara försedda med trappnos.

11. Det finns ojämnheter i trappan.

Det bör finnas ledstänger på båda sidor om trappan och eftersom trappan är så bred bör det även finnas en ledstång i mitten. Ledstängerna bör placeras på två olika höjder, den lägre på 70 centimeter och den högre på 90 centimeters höjd. Avrundade ledstänger är mer greppvänliga och lättare att använda. Det är viktigt att de tydligt urskiljer sig i färg mot omgivande bakgrund.

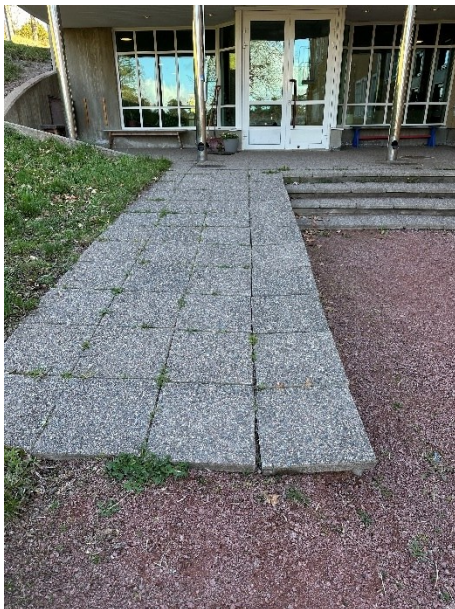
Rampen är farlig att använda ur ett tillgänglighetsperspektiv eftersom den saknar många skyddande aspekter. Eftersom det saknas ett skyddande entrétak och uppvärmning av rampen, bör den vara så flack som möjligt och inte ha en lutning som överstiger 5 grader.

12. Rampen är farlig att använda.

Rampen är inte jämn och fast, eftersom den är uppbyggd av markplattor som lutar åt olika håll och ligger löst. Det skapas även glipor eftersom plattorna rör sig med tiden. En ramp ska vara jämn, fast och halkfri för att vara användarvänlig. Vid rampens början finns det en nivåskillnad, vilket inte får förekomma då det försvårar användningen.

Ledstänger ska finnas på båda sidor om rampen och vara installerade på två olika höjder. Den lägre ledstången ska vara på 70 centimeters höjd och den andra ska vara på 90 centimeters höjd. Ledstängerna ska vara i en tydligt avvikande färg från omgivande miljö, detta innebär ljust mot mörkt eller mörkt mot ljust.

Ledstängerna bör vara avrundade och greppvänliga. De ska börja 30 centimeter före rampens början och fortsätta 30 centimeter efter rampens slut.

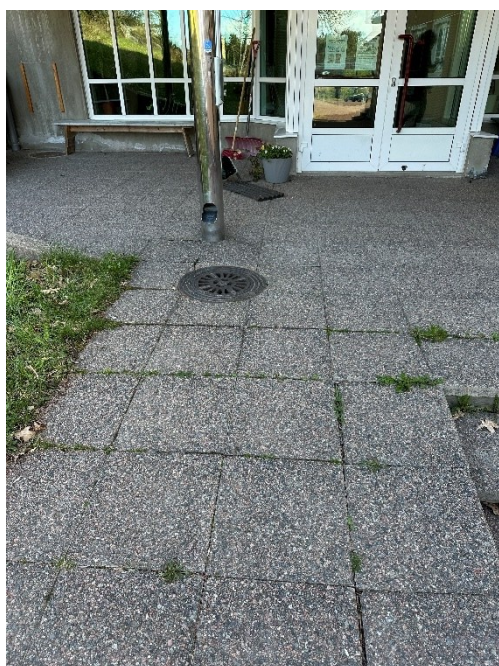
13. Det finns ett brunnsgaller i vägen.

Det finns tillräckligt med vändutrymme på toppen av rampen men det finns en insjunkning där brunnen finns som kan utgöra snubbelrisk. Gångstråk ska vara fria från hinder.

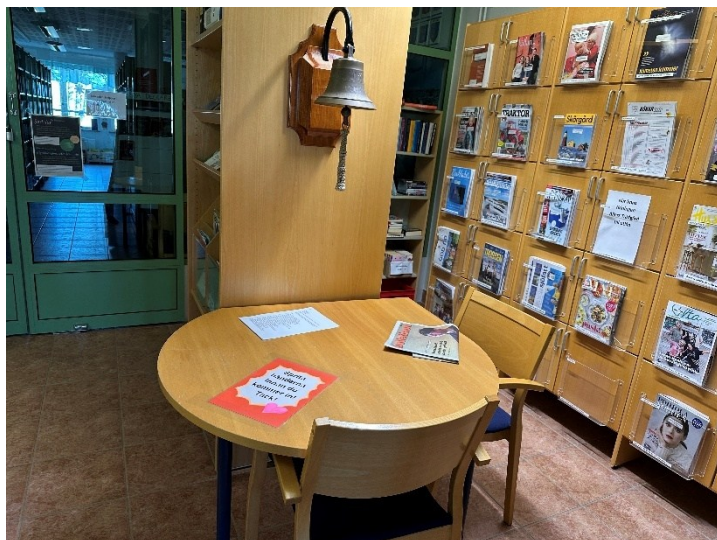
14. Rummet före biblioteket.

Det finns hyllor med tidningar till utlåning även när biblioteket är stängt. På ena hyllväggen finns en klocka installerad. Den kan vara svår att nå eftersom det står ett runt bord under, vilket leder till att personen måste sträcka sig för att dra i snöret så att klockan ringer.

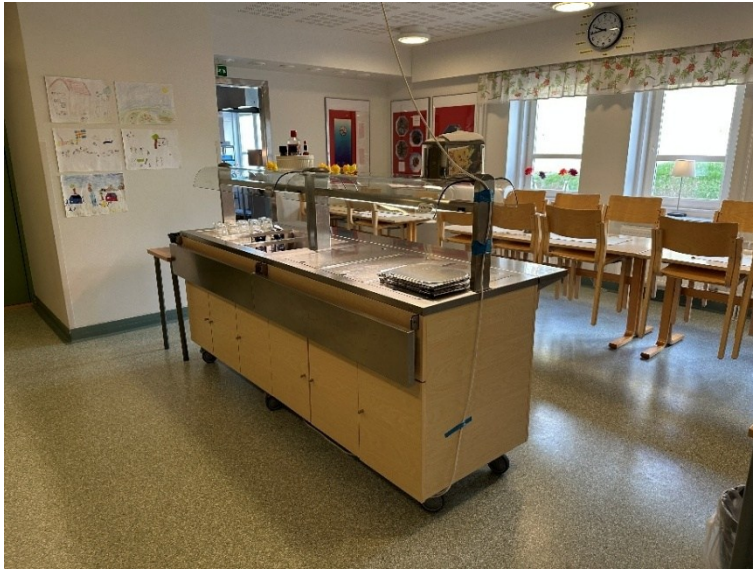
16. Matsalen bör ha starkare kontraster.

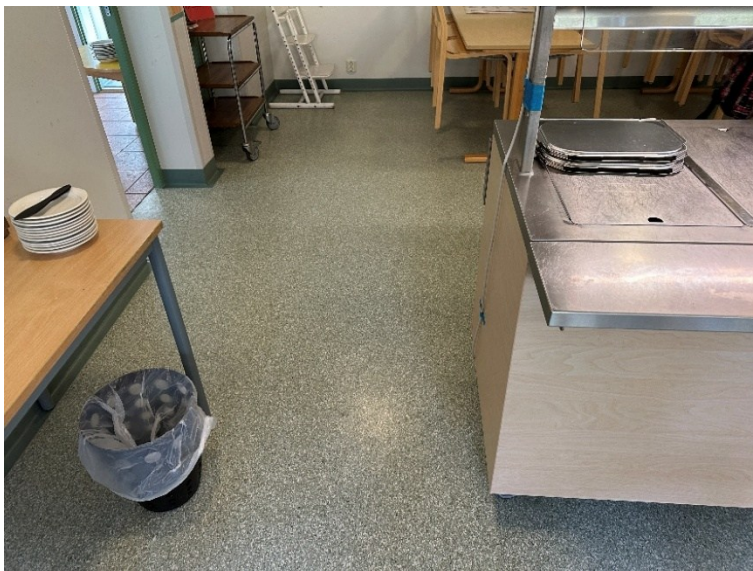
Bredden mellan bordet för att ställa den smutsiga disken och serveringsstället är som minst 87 centimeter. Det finns tillräckligt med vändutrymme innanför matsalens ingång och vid sittplatserna till vänster i rummet.

17. Det är smalt mellan bordet och serveringsdisken.

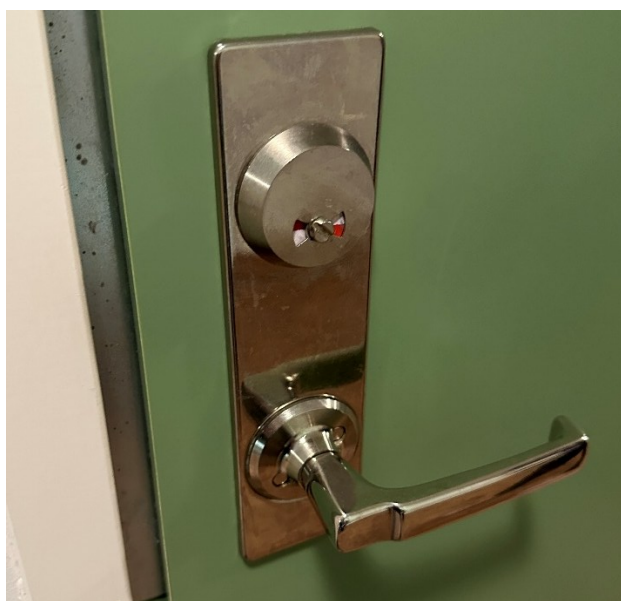
Det är svårt att se om toaletten är upptagen eller ledig baserat på låset vid dörrens utsida. Den röda färgen bör vara tydligare, just nu visar låset ledigt och upptaget samtidigt. Låset på insidan är utformat enligt enhandsgrepp, det är ett handtag som dras upp för att låsas. Det är lätt att använda låset och kan även användas med en annan kroppsdel som, till exempel armbågen.

18. Låset visar både upptaget och ledigt på samma gång.

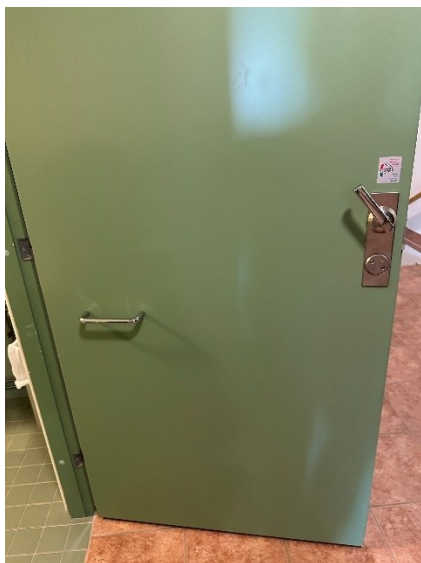
Det är tröskelfritt in till toaletten och dörrpassagebredden är 90 centimeter. På insidan av dörren finns ett draghandtag som är för kort. Draghandtaget är installerat 85 centimeter ovan golvnivån. Ett draghandtag bör vara minst 60 centimeter långt och vara installerat på en höjd av 80 centimeter från golvet.

19. Draghandtaget är för kort.

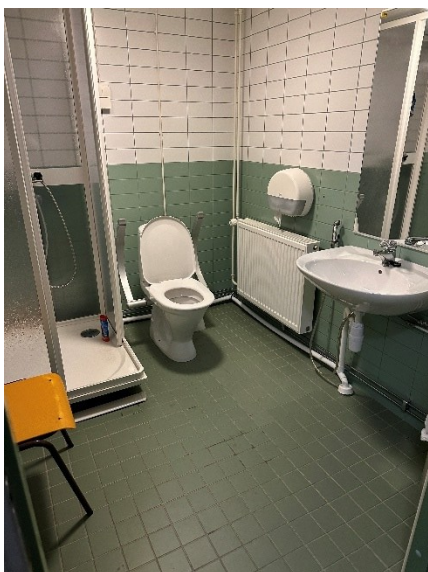
20. Det finns för lite utrymme på båda sidor om toaletten.

Toaletten bör vara installerad 20—30 centimeter från den bakre väggen för att underlätta överföring från ett hjulförsett hjälpmedel. Vid kartläggningstillfället finns det inte nog med utrymme på sidorna om toaletten för en överföring. Framför toaletten och handfatet bör det finnas en vändyta som uppnår 150 centimeter i diameter.

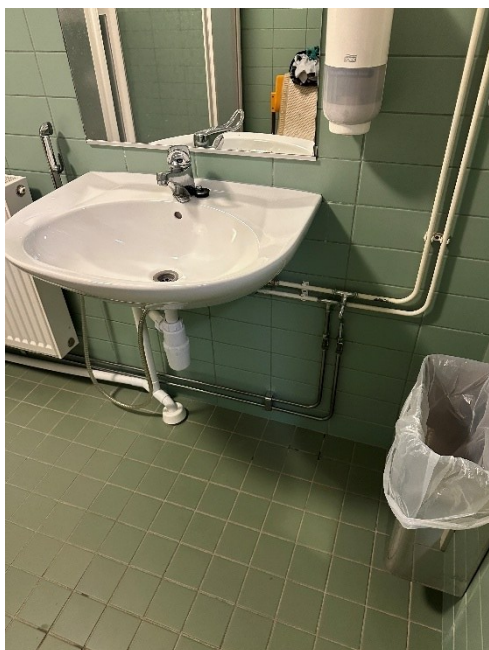
21. Handfatets dimensioner är för små.

Väggen bakom handfatet är pistagefärgad, vilket skapar viss kontrast mot handfatet. För att öka tydligheten kan det fästas en mörkare del så att handfatet urskiljer sig mer. Handfatet är inte höj- och sänkbart, avståndet från golvet upp till handfatet är 80 centimeter. Bredden på handfatet är 64 centimeter och bendjupet uppnår 50 centimeter. Enligt rekommendationerna bör höjden vara mellan 80 centimeter upp till 90 centimeter. Bredden ska vara minst 80 centimeter och bendjupet minst 60 centimeter. Detta innebär att handfatet inte uppnår rekommendationerna under kartläggningstillfället. Det finns avställningsytor bakom kranen och det finns en förlängd spak till blandaren.

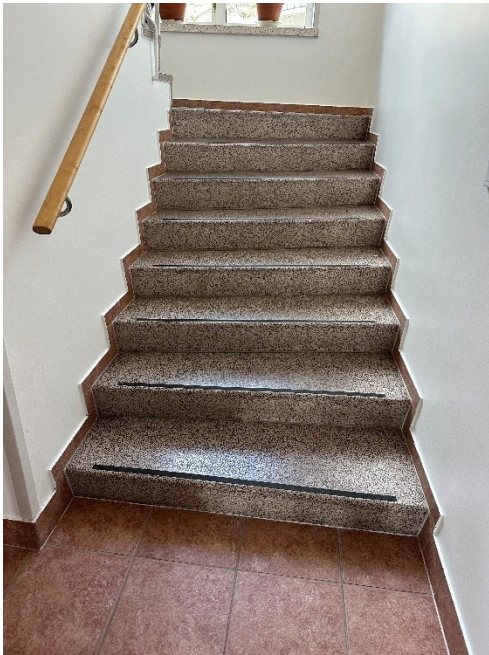
22. Ledstängerna är inte korrekt utformade.

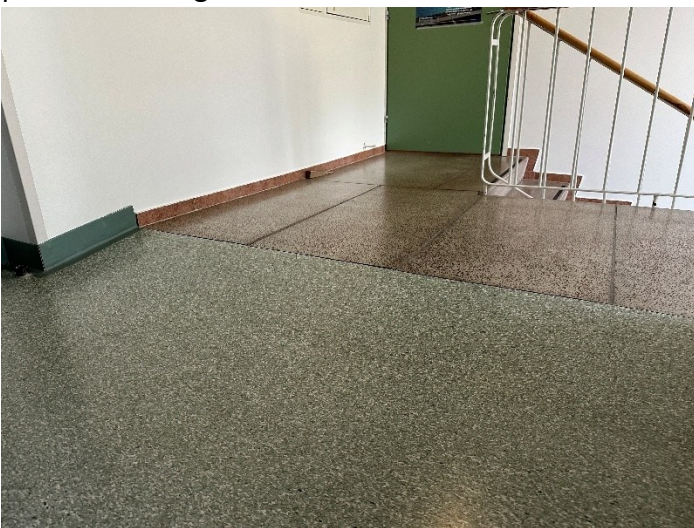
Det finns en insjunkning i mattan när besökaren kommer från trapphuset in mot korridoren på andra våningen. Den bör kontrastmarkeras i varnande syfte för att undvika snubbelrisk.

23. Det finns en insjunkning i mattan som kan utgöra snubbelrisk.

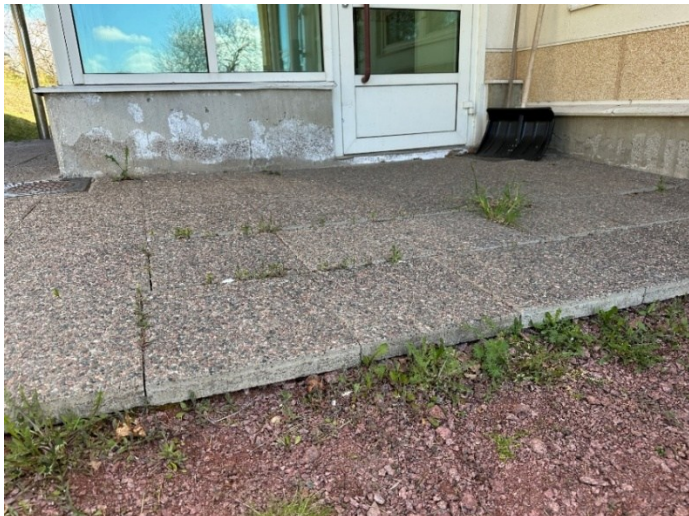
Vid entrén finns det en hög nivåskillnad på 6 centimeter. Det får inte förekomma nivåskillnader över 2 centimeter, så vi rekommenderar att detta åtgärdas. Dessutom finns det en hög tröskel som är 5 centimeter hög med ytterligare 1,5 centimeters höjd.

25. Nivåskillnaden bör utjämnas.

Vi rekommenderar att nivåskillnader utjämnas och att tröskeln får en ramp så att det blir lättare för besökaren att ta sig in i byggnaden.

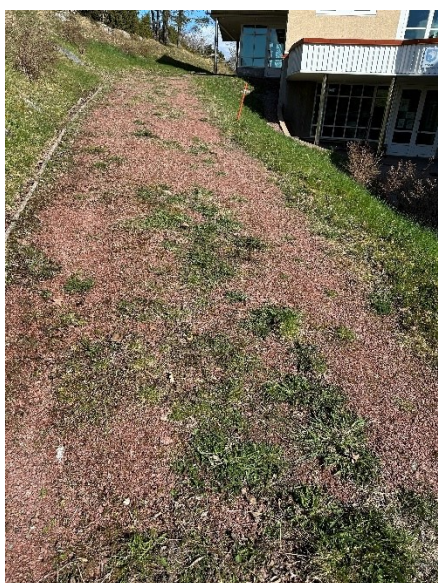
26. Backen upp till andra våningen är brant.

För att göra förbindelseleden mer tillgänglig och mindre farlig att använda, då backen är smal, kan markunderlaget bestå av en jämn och halkfri yta. Ett exempel på ett sådant underlag är till exempel stenmjöl. Den här typen av underlag kräver dock kontinuerligt underhåll på grund av backens lutning och användning. En installation av ljuskällor för att ge en jämnare belysning även under vintertid är att föredra.

Om det är möjligt att förlänga backen genom att göra om den till en ramp, kan lutningen bli flackare än vad den var under kartläggningstillfället. Backen blir också lättare att använda om det inte förekommer någon sidolutning.

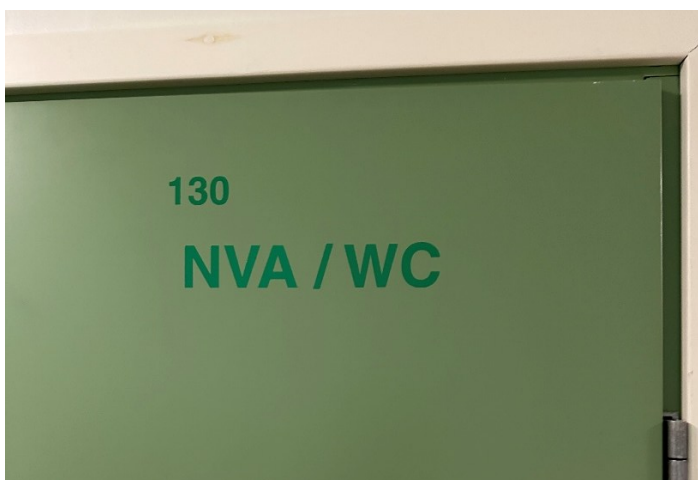
29. Skyltningen till den tillgängliga toaletten bör göras tydligare.

Det bör finnas en tydlig skylt med den internationella rullstolssymbolen på väggen. Om det även finns en skylt som visar vilken sida överföringen är möjlig, får personen på förhand mer information om toalettens tillgänglighet.

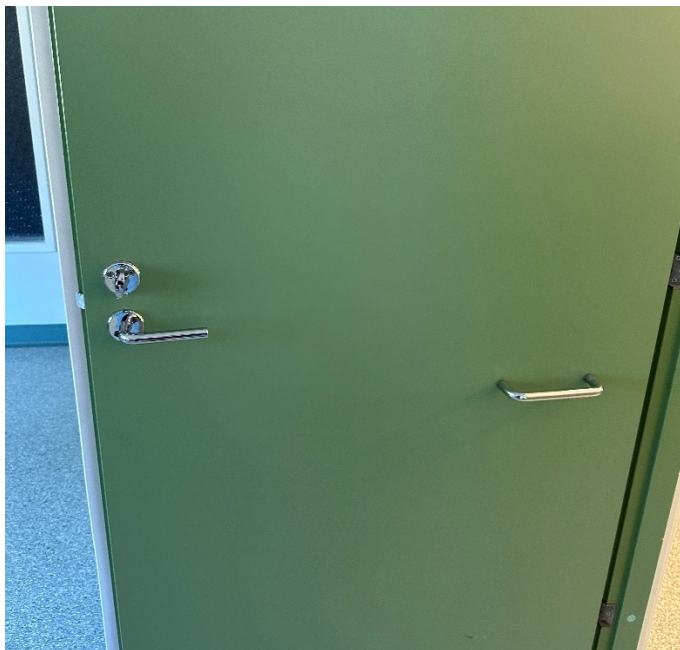
På insidan av dörren finns ett smalt och litet draghandtag. Enligt rekommendationerna bör draghandtaget vara installerat horisontellt med ett avstånd på 80 centimeter från golvet och vara minst 60 centimeter långt. Den fria dörrpassagebredden är 90 centimeter, vilket uppfyller rekommendationerna.

30. Det är ett vanligt vridlås och draghandtaget är för litet.

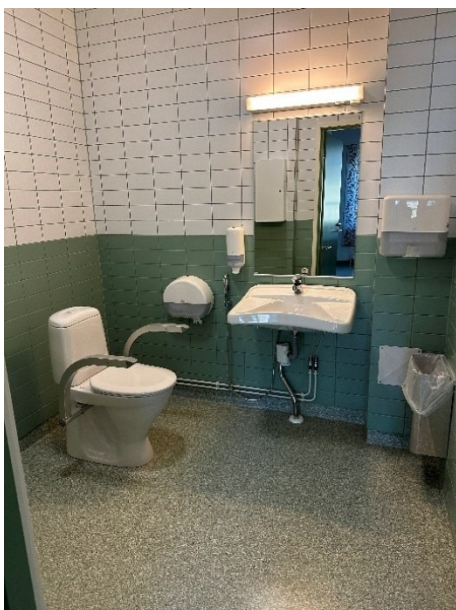
31. Armstöden syns inte väl.

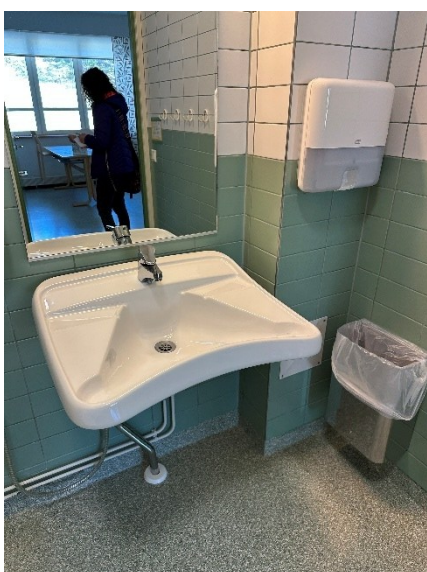
Handfatet är installerat för nära en kant, den bör vara installerad minst 40 centimeter från närmaste kant. Det finns avställningsytor bakom handfatet. Det är inte höj- och sänkbart, höjden är 82 centimeter. Bredden på handfatet är 64 centimeter och bendjupet är 53 centimeter. Höjden är god enligt rekommendationerna men bredden bör vara minst 80 centimeter och bendjupet bör vara minst 60 centimeter.

32. Handfatet är installerat för nära ett hörn.

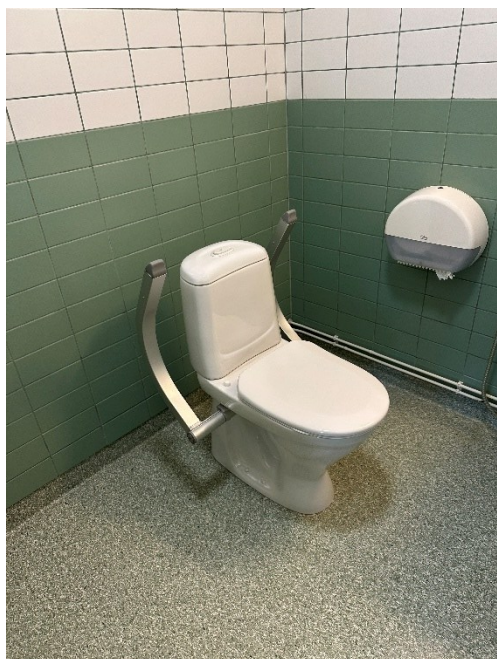
33. Armstöden är installerade direkt i toalettstolen.

Det behövs tydligare kontraster på armstöden och toalettsitsen. Toalettlocket eller sitsen bör ha en mörkare avvikande färg, så att det är lättare att uppfatta om sitsen är uppe eller nere utan att behöva känna efter med handen.

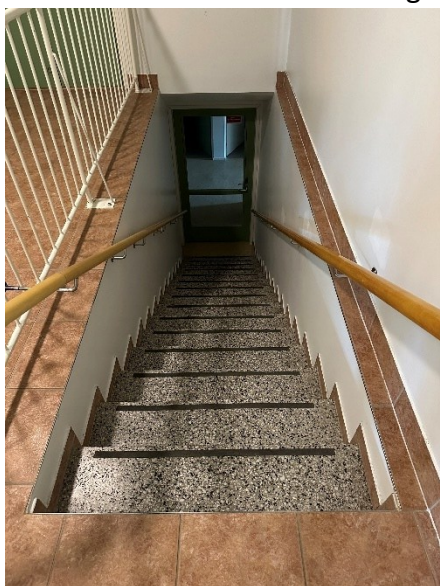
Efter idrotten går eleverna ner till källaren för att duscha. Förbindelseleden består av trappor, vilket innebär att det inte är tillgängligt för alla att duscha i källaren.

34. Alla kan inte självständigt ta sig ner till källaren.
