Tillgängligheten vid Godby högstadieskola

Datum: 27 april 2026 **Tid:** kl. 13 **Plats:** Godby högstadieskola, Skolvägen 2, Godby

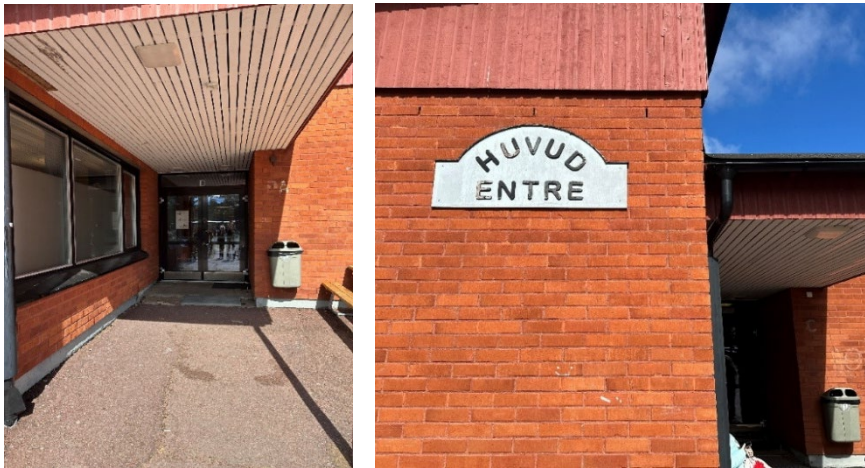
Gruppen upplever det svårt att veta vilken ingång som är huvudentré och att det är dåligt skyltat utanför skolan i allmänhet. Det finns en skylt där det står "Huvudentré" men den sitter mellan två ingångar vilket gör det svårt att veta vilken ingång som menas. Detta ledde under kartläggningen till att vi tog fel på vilken dörr som var huvudentrén och bilden nedan är alltså till höger om huvudentrén.

Bild 2 samt 3. Entré (inte huvudentré) samt skyltning.

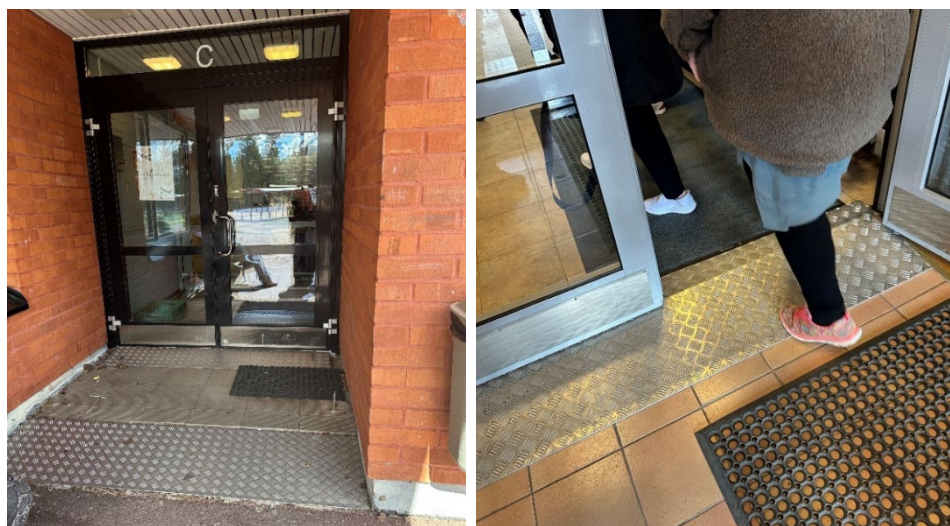
Bild 4 samt 5: Entrédörr.

Vägen upp till den entré vi kontrollerade har ramp och avfasade trösklar. Entrédörrarna har inte automatiska dörröppnare. Den första dörren är särskilt tung och svåröppnad. Denna dörr har dörröppnare installerad men saknar knapp att öppna med. Framför och mellan dörrarna ligger lösa mattor vilket försvårar ytterligare om man till exempel har rullstol.

Det finns ett flertal övriga entréerna som också används, exempelvis för att komma till gymnasalen. Även denna entré har en lös matta mellan dörrarna. Vissa trösklar i anslutning till entréerna är för höga för att enkelt ta sig över med hjälpmedel. Rekommendationen är att trösklar ska vara max 20 mm höga. Dörrbredd bör vara minst 85 cm, mätt när dörren står öppen. Automatisk dörröppnare är särskilt viktig vid en huvudentré som används frekvent av elever, föräldrar och övriga.

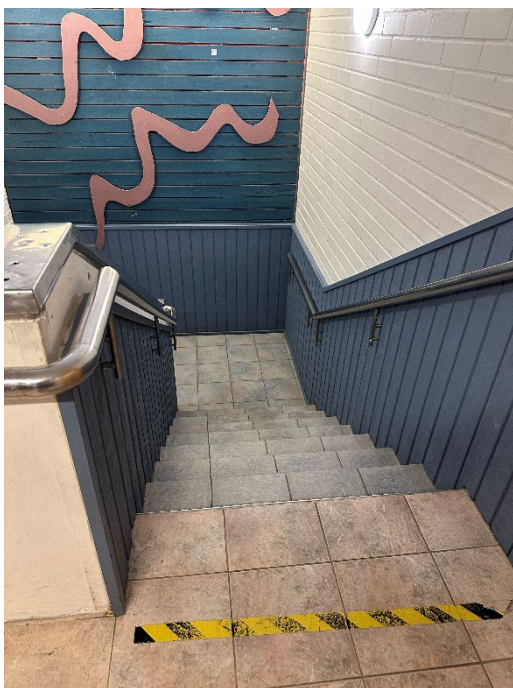
Bild 6. Smal trappa.

Det finns två trappor för att ta sig till nedre plan. Den smalare trappan saknar kontrastmarkeringar på trappstegen. Det finns ledstång på 90 cm höjd vilket är godkänt. Det bör även finnas ledstång på 70 cm höjd enligt rekommendation. Väggen intill höger ledstång har byggts till med träpanel, vilket gjort ledstången oanvändbar eftersom den nu är för nära väggen för att kunna användas, det bör åtgärdas. Ledstången går utanför trappan 30 cm, vilket är bra. Ledstångens kontrast mot väggen kunde vara högre.

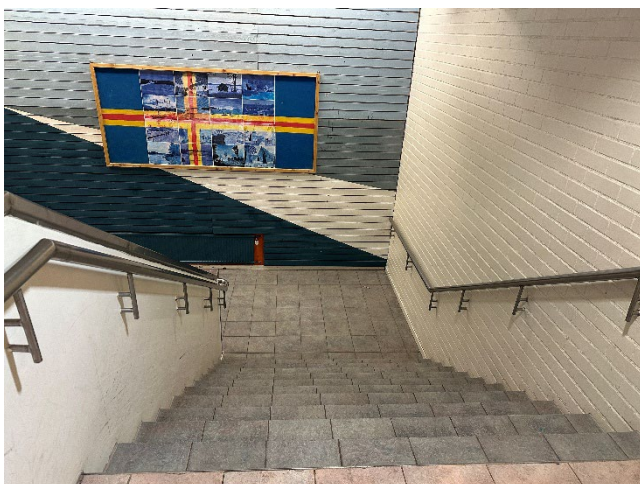
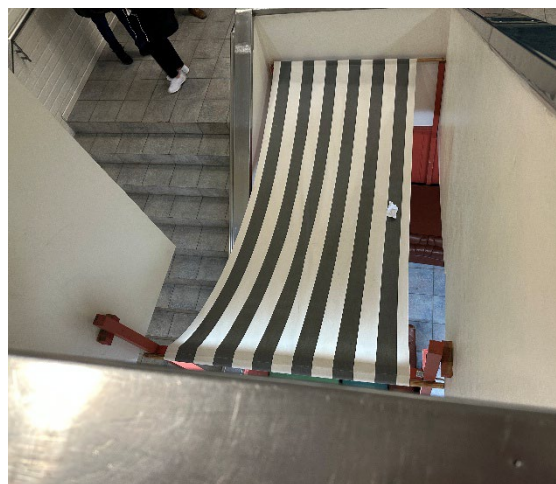
Bild 7 samt 8: Bredare trappa uppifrån, samt foto som visar utrymme mellan trapporna.

Den andra trappan är rymligare, samt har ett längre viloplan mellan två trappor. Även här saknas kontrastmarkeringar på trappstegen. Vi rekommenderar kontrastmarkering på varje trappsteg. Ledstång finns enbart på 90 cm höjd, ledstången går 30 cm utanför trappan.

Hiss saknas i byggnaden. Det innebär att elever som inte kan gå i trappor har svårt att ta sig till nedre plan. Enda sättet att komma dit med hjälpmedel är att gå ut och ta en lång omväg runt huset.

Vi konstaterar att det finns gott om utrymme i mitten av den rymligare trappan, därför uppmanar vi skolan att utreda om man kunde installera en plattformshiss här. Om det bara är vissa elever som ska använda hissen finns funktioner med nyckelkort, för att förhindra felaktig användning. Vi föreslår att man väljer en så kallad "sluten" plattformshiss eftersom dessa innebär mindre klämrisk.

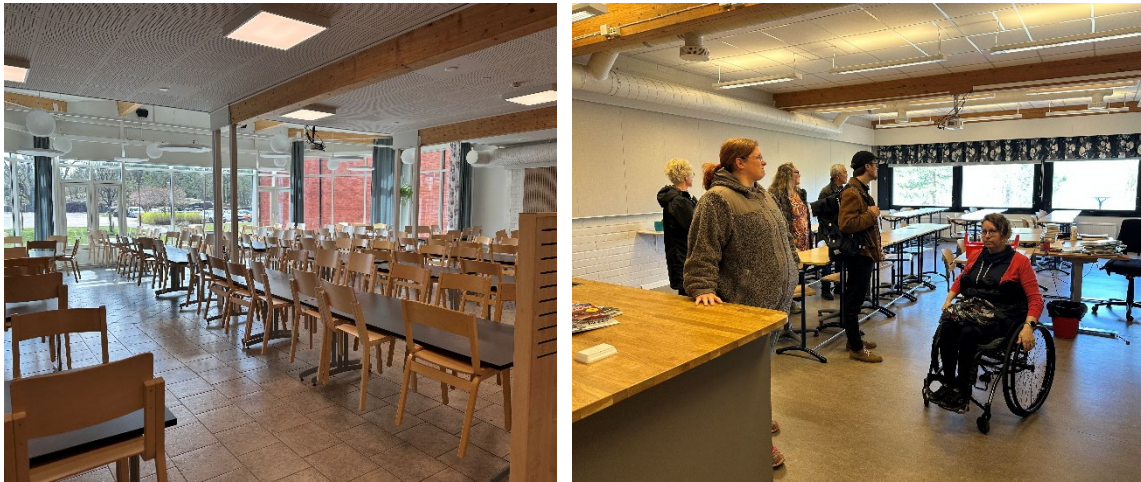
Bild 9 samt 10: Matsal och klassrum.

Matsalen upplevs ha en något bättre ljudmiljö än korridorerna men ljudmiljön är troligtvis hög här vid lunch då eleverna samlas. Gruppen besökte matsalen utanför lunchtid.

Vi besökte ett klassrum som byggts om, biologisalen, där det installerats akustikplattor. Övriga klassrum är tänkta att uppdateras efter samma modell allt eftersom. Detta klassrum hade en mycket bättre ljudmiljö än övriga delar av byggnaden vi besökte.

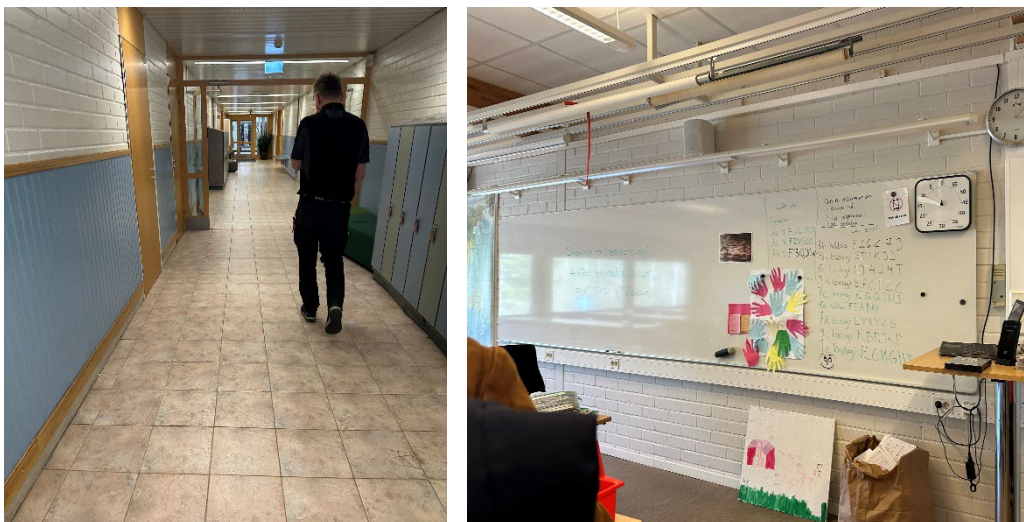
Golvet i korridorer och allmänna utrymmen är i grått kakel. Väggarna är till stora delar i vitt tegel med en halvpanel i trä, målad blå. Det finns inte akustikplattor och ljudet blir högt och hårt, särskilt i närheten av de två mindre ljusgårdarna med högt i tak. Gruppen uppmanar skolan att arbeta med ljudmiljön och vid en renovering att tänka särskilt på detta. Dämpad ljudmiljö är extra viktigt för vissa, men samtidigt bra för alla i en skolmiljö.

Bild 11 samt 12: Korridor och whiteboard i ett klassrum.

Klassrummet vi besökte hade bättre ljussättning än exempelvis korridorerna. Vi noterade att den whiteboard som fanns i klassrummet reflekterade ljus från fönstren. Fönstren hade dock persienner som kan dras ned vid behov. Det kan noteras att detta var ett klassrum med flera fönster på ena väggen, men att det även finns ett flertal klassrum på plan 1 som är helt utan fönster på grund av byggnadens planlösning. Det blir särskilt viktigt att titta på belysningen i klassrummen utan fönster för att säkerställa att den är tillräcklig.

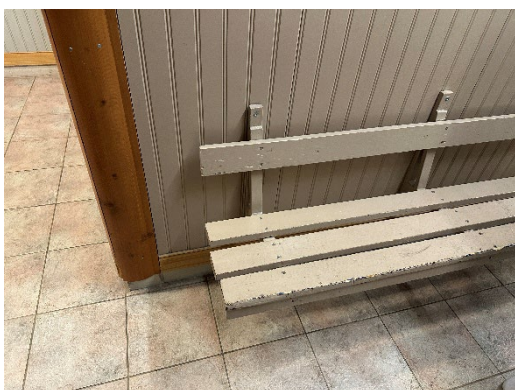
Bild 13: Bänk i korridor.

Det saknas kontrastmarkeringar och möbler i kontrasterande färg överlag, som i trapporna vilket redan nämnts. Vi noterar också att bänkar längs sidorna av korridorerna är målade i samma färg som

väggen (se bild ovan). Det utgör snubbelrisk och försvårar även för personer med synnedsättning. Vi tipsar om att kontraster i en tillgänglig toalett, dörrposter med mera skulle underlätta.

I ett badrum kan detta enkelt göras med till exempel kakeldecor i kontrasterande färg. Gruppen föreslår även att bänkar målas i kontrastfärg. Badrummet som visas på fotot nedan saknar kontraster, då vit och beige färg ligger för nära varandra för att utgöra tillräcklig kontrast.

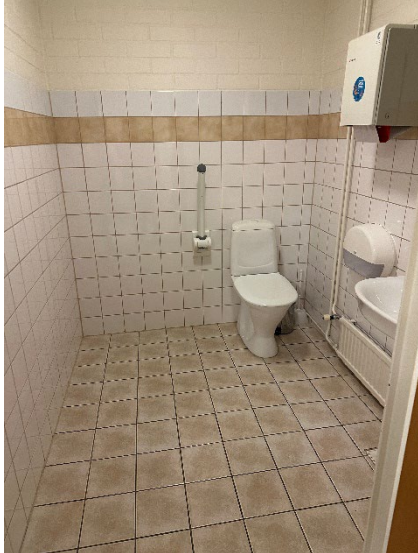
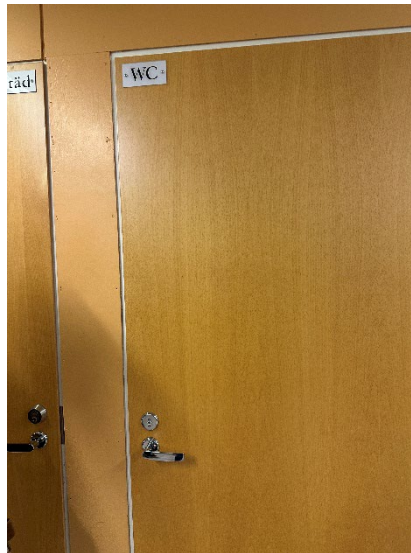
Bild 14 samt 15: Tillgänglig toalett samt skyltning på dörr.

En toalett som kan fungera som en tillgänglig toalett finns enbart på nedre plan, vilket inte är ändamålsenligt eftersom det är svårt för någon med rörelsenedsättning att komma dit utan att gå ut. Det är inte skyltat på utsidan, förutom en liten skylt där det står "WC". En tillgänglig toalett bör ha den internationella rullstolssymbolen, vilket kan kombineras med "WC". Skylten ska helst vara på sidan av dörren så att den syns även när dörren står öppen.

Dörrbredden är godkänd och utrymmet är tillräckligt stort för det ska finnas en fri vändyta på 150 cm. Toalettstolen är placerad i ett hörn, vilket gör att överföring från rullstol försvåras och bara kan göras från ett håll. Rekommendationen är att en toalettstol har 80 cm utrymme på vardera sida för enkel överföring. Handfatet är inte höj- och sänkbart. Det finns inte stödhandtag på insidan av dörren. Det finns inte heller något larm. Larm är viktigt i en tillgänglig toalett, ifall en person ramlar och inte kan komma upp.

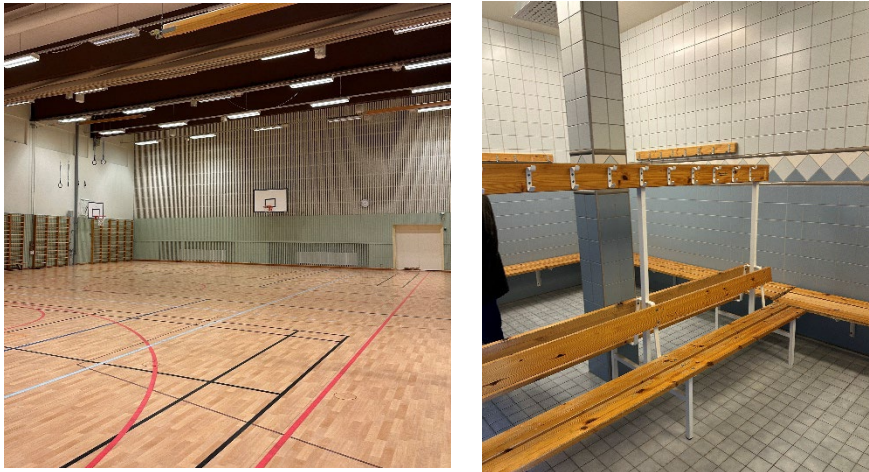
Bild 16 samt 17: Gymnastiksal och omklädningsrum.

Gymnastiksalen och omklädningsrummen är i en bortre del av skolan. För att komma till gymnastiksalen inre vägen måste man gå rakt genom matsalen. Därför behöver eleverna gå en yttre väg och dörren till matsalen är låst när det inte är servering. Det finns flera ingångar, till själva salen och även ingångar till de två omklädningsrummen. Det går inte att komma upp på scenen om man exempelvis har en rullstol.

Omklädningsrummen är i vitt kakel vilket gör ljudet hårt i hela utrymmet. Akustikplattor i taket skulle förbättra ljudmiljön. Det finns bara dusch från taket, det skulle behöva finnas handdusch åtminstone i någon av duscharna för personers olika behov.

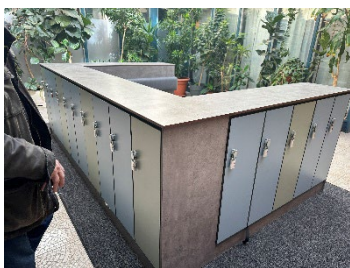
Elevernas skåp uppdateras allt eftersom. Man frångår höga skåp i två nivåer som är förskjutna över varandra. Istället får eleverna lägre och enskilda skåp, se bilden nedan. Dessa är enklare att använda och gör att trängsel och bråk kring skåpen minskar. Skåpen finns i och i närheten av korridorerna. De nya skåpen är en förbättring anser gruppen.

Bild 18: Skåp.
