Tillgänglighetsinventering av kommuner

Hammarland kommunkansli

December 2023

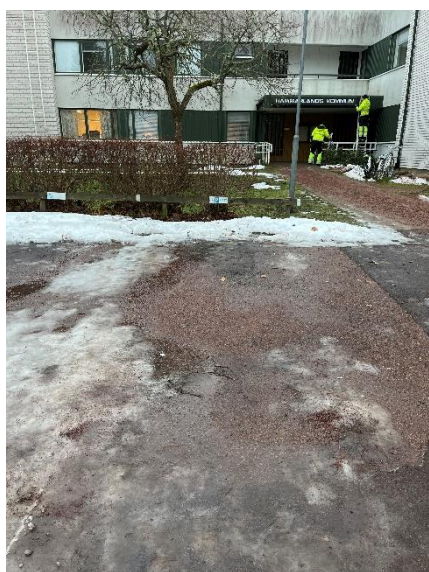
Det finns skyltar vid vägen som indikerar var Hammarlands kommunkansli är och det finns gott om parkeringsplatser. Skylten som hänvisar till parkeringen för de med särskilt tillstånd är liten och svårläst på avstånd. Den skulle behöva göras större så att det är lättare att upptäcka den. Det saknas även markering av parkeringen för personer med särskilt tillstånd på asfalten. Parkeringsplats för personer med särskilt tillstånd vid arbetsplatser bör utrustas med eluttag för bilvärmare. Parkering och angöringsplats ligger i nära anslutning till huvudentrén. Markunderlaget är asfalt och jämnt.

Bild av parkering för de med särskilt tillstånd.

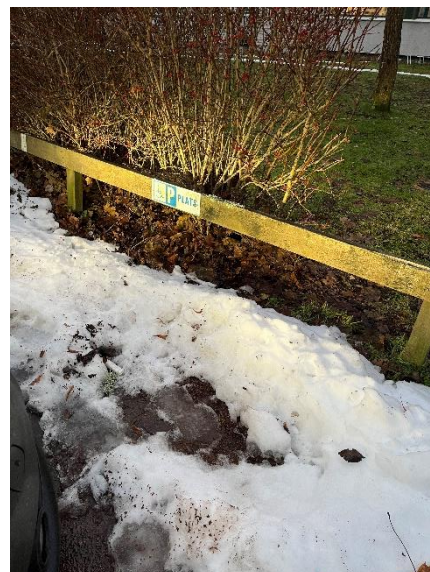
Bild av skylt för de med särskilt tillstånd.

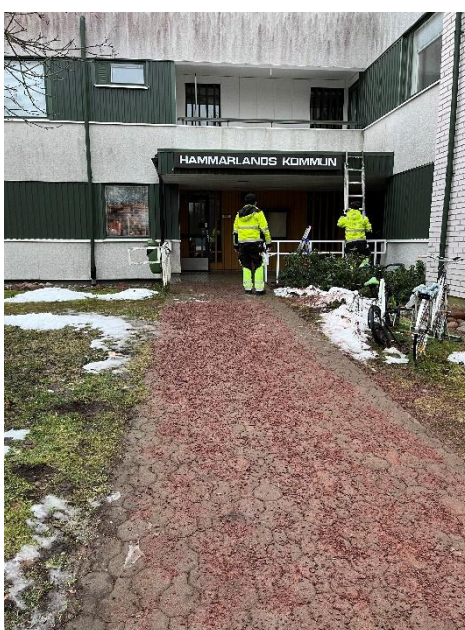
Den är fri från yttre hinder men rampen i gatsten som leder till huvudentrén lutar åt två håll, både framifrån och i sidled vilket kan försvåra förflyttning mellan parkering och kommunkansli för personer med hjälpmedel. Under vintertid är gången väl grusad för att minska halkrisken. Hammarlands kommunkansli är på marknivå.

Bild av ramp gjord av gatsten som leder till entrén.

- Jämna marken/rampen från parkeringen till entrén så att den inte lutar åt flera håll.
- Dörrpassagebredden bör vara minst 80 centimeter vid samtliga dörrar.
- Det bör finnas minst en tillgänglig toalett i byggnaden.
- För att göra köket tillgängligt behöver överskåpen vara höj- och sänkbara.
- Bredare korridor mot sammanträdesrummet.

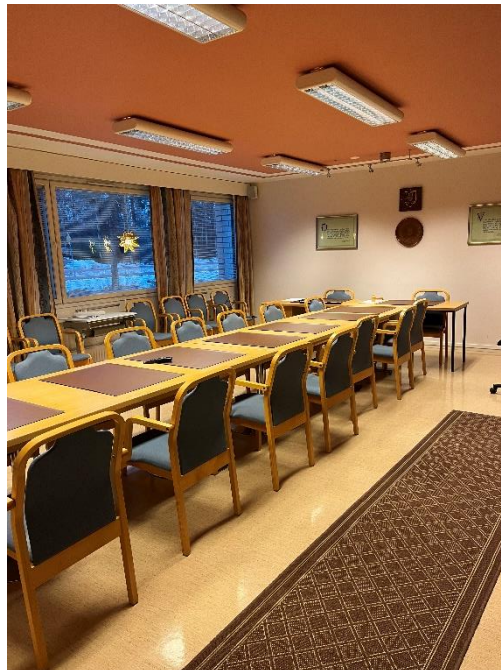
Dörrpassagebredden från korridoren är 90 centimeter och tröskeln in till rummet är låg. Sammanträdesrummet är rymligt med möjligheter att möblera om och god svängyta för personer med hjälpmedel. Det finns persienner för att avskärma dagsljuset och belysningen är god. Belysningen är bra med bländfria ljus.

Det finns ingen skylt som indikerar att detta är sammanträdesrummet och det finns inte tillgång till teleslinga. Akustiken i rummet är god och fritt från efterklanger. Dörrpassagebredden mellan sammanträdesrummet och till korridoren mot den vänstra del av byggnaden är 75 centimeter, rekommenderad dörrpassagebredd är 80 centimeter.

Bild av sammanträdesrummet.
