Tillgänglighetsinventering av kommuner

Jomala kommunkansli

Oktober 2023

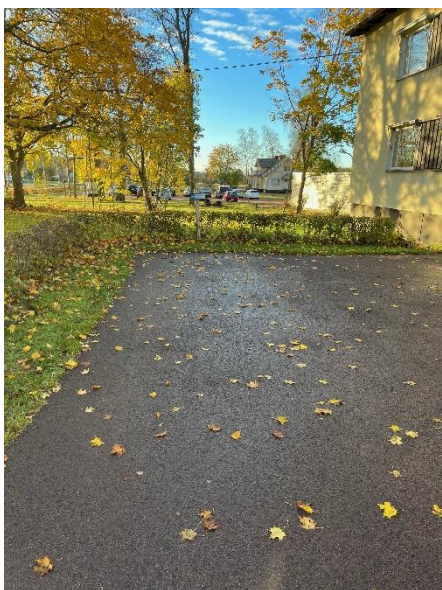
Parkeringsplats för de med särskilt tillstånd finns i närheten av entrén och parkeringsplatsen är tillräckligt stor. Det saknas dock markering på asfalten. I byggnaden finns tillgänglig hiss upp till andra våningen. En ramp finns vid huvudentrén. Det är mindre än 25 meter från parkeringen till den andra entrén och huvudentrén. Markunderlaget är fast och jämn asfalt.

Bild på parkeringsplatsen.

- Märkning av parkering för de med särskilt tillstånd med standardsymbol eller pictogram och linjer. Hänvisning till angöringsplats och parkering kan läggas till om skylten inte syns ifrån bilvägen.

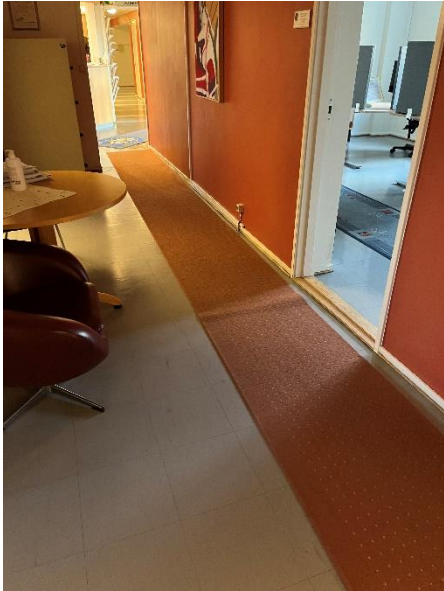
Utrymmena i alla korridorer motsvarade en bredd med minst 1,3 m. I en av korridorerna till vänster om receptionen ut mot den andra utgången låg en lång lös matta som kan orsaka snubbelrisk. I

Bild på lös matta i korridor.

- Åtgärda lösa mattor i korridorer så att de inte rör sig med till exempel mattejp.

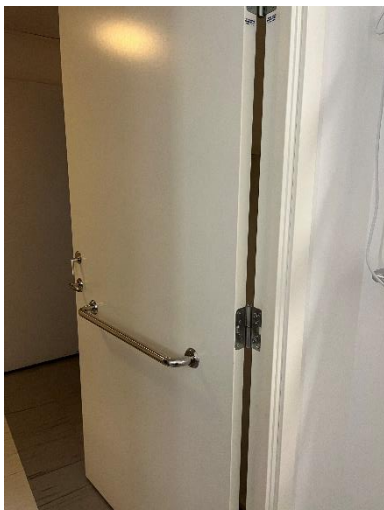
Bild av draghandtag på dörren.

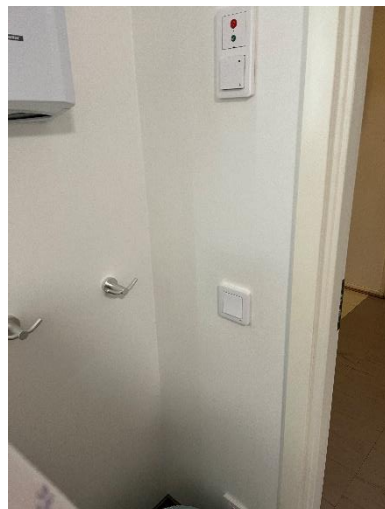
Bild av larm inne på toaletten.

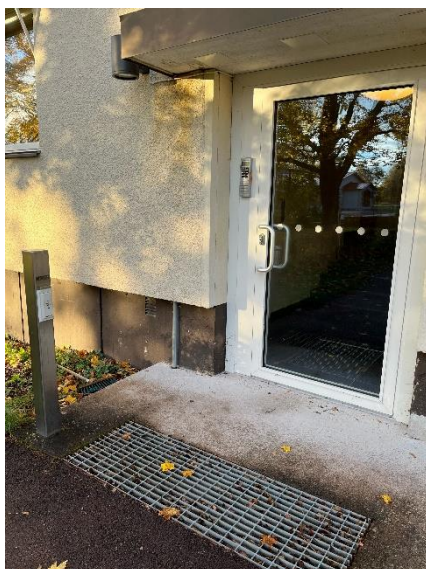
Bild av markerad glasyta

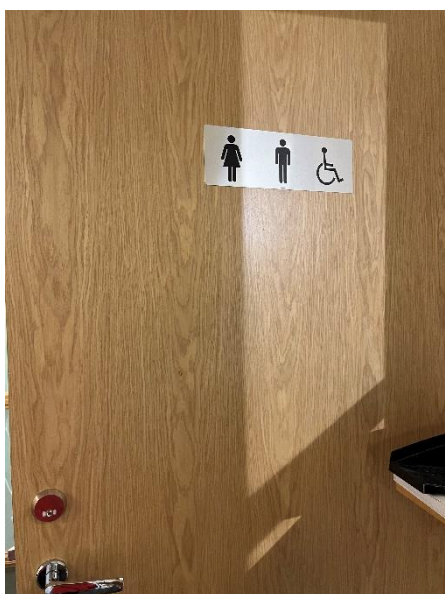
Bild av skyltning toalett övre våning.

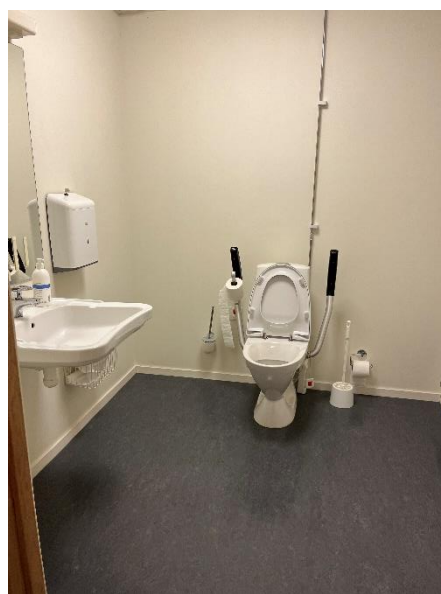
Bild på anpassad toalett med armstöd.
