Tillgänglighetsinventering av kommuner

Lemland kommunkansli

December 2023

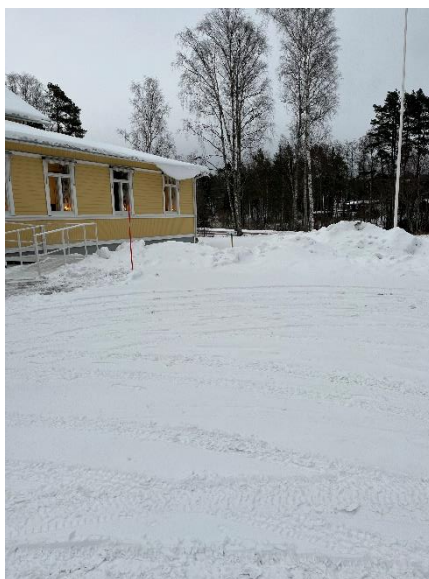
Det finns en parkering för personer med särskilt tillstånd i nära anslutning till huvudentrén och rampen, på ett avstånd mindre än 10 meter. En angöringsplats finns direkt utanför entrén. Markunderlaget är asfalt och är jämnt. Det finns en parkeringsskylt vid parkeringen men den är liten och syns dåligt på avstånd.

Det gick inte att se om det finns markeringar på asfalten som indikerar att det är en parkering för personer med särskilt tillstånd.

Bild 1 på parkering.

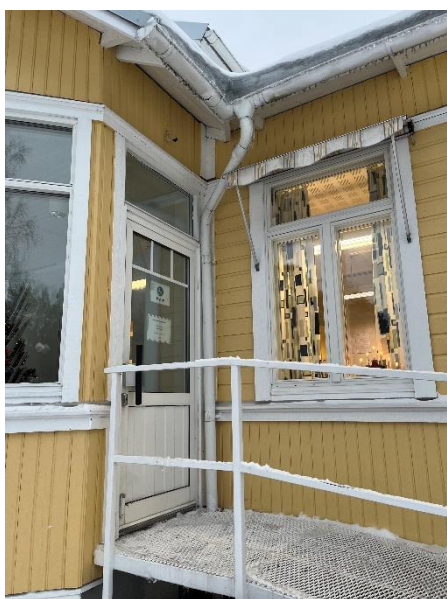
Rampen som leder in har lagom lutning med vilplan. Avsatsen framför entrén är för kort, den bör vara 1,5 meter x 1,5 meter för att personer med hjälpmedel ska kunna vända vid dörren. Det finns snörasskydd men under vintern när snön smälter på taket så droppar det ner vatten på individen som står vid rampen på väg in. Det finns ingen automatisk dörröppnare och dörren är låst. Dörrklocka finns och någon kommer för att öppna dörren. Den fria passagebredden till entrén är acceptabel, den är 0,80 centimeter. Det finns en tröskel på 30 millimeter som leder in vilken bör vara högst 20 millimeter för att vara tillgänglig.

Bild 2 visar avsatsen av rampen.

- Avsatsen på rampen mot dörren bör göras större så att det går att vända om man inte kommer in. Idag är den cirka 1x1 meter men bör vara minst 1,5x1,5 meter.
- Tröskeln in till entrén från rampen är 3 centimeter, den bör vara högst 2 centimeter, gärna avfasad.
- Lägre del av receptionsdisken på en höjd av 0,75 meter.
- Dörrbredd bör vara minst 0,80 meter bred på alla dörrpassager.
- Anlägga minst en tillgänglig toalett.
- Höj- och sänkbara skåp i köket för mer flexibilitet.
- Installera en automatisk dörröppnare vid ingången till huvudentrén.

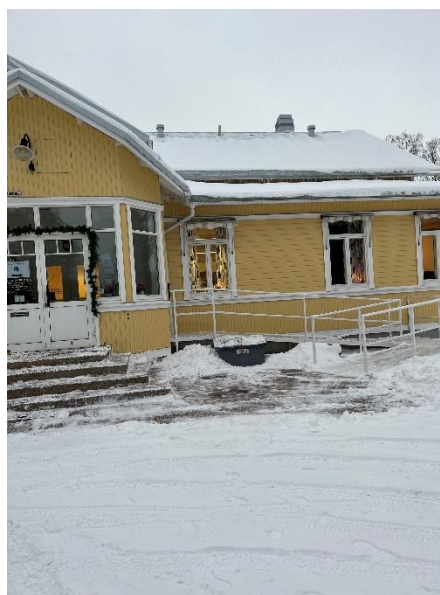
Bild 3 visar rampen till huvudentrén.

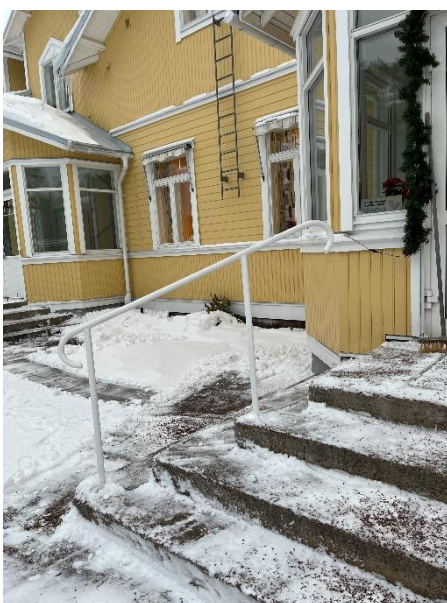
Det saknas visuellt ledstråk som leder in till kommunkansliet. Det saknas även kontrastmarkering av första och sista trappsteget som leder in till entrén. Det finns en ledstång vilken vi rekommenderar installeras så att den löper vinkelrät längsmed trappan på vänster sida om trappkanten. Ovanför dörren finns belysning när det blir mörkare ute för lättare orientering. Vindfånget är rymligt och det finns gott om plats att vända med hjälpmedel.

Bild 4 visar ledstång vid yttertrappan.

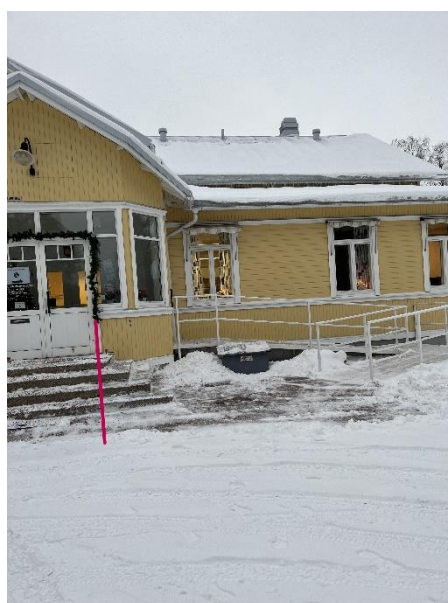
Bild 5 exempel på placering av ledstång.

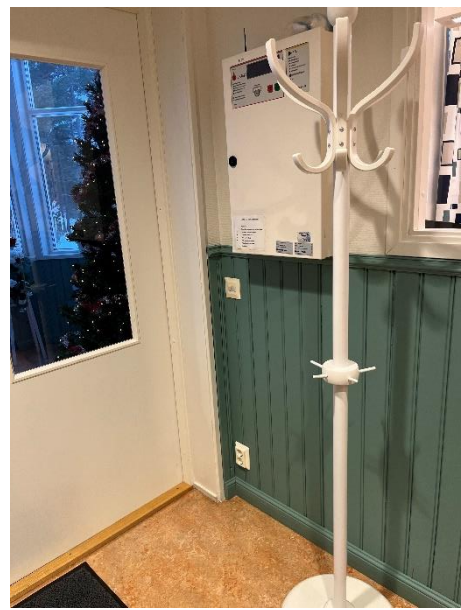
Bild 7 visar klädmajoren i receptionen.

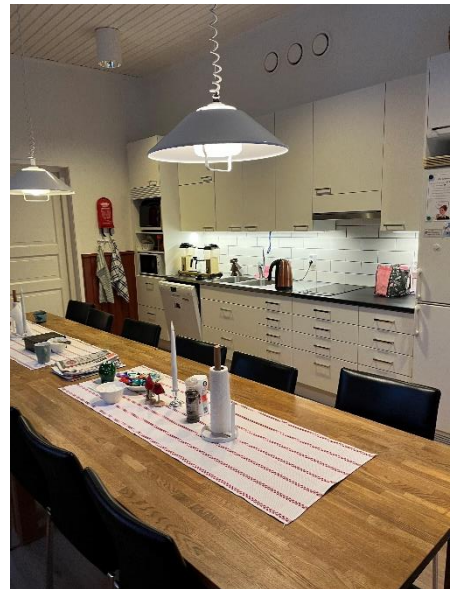
Bild 12 kök och personalrum.
