Tillgänglighetsinventering av kommuner

Stadshuset Mariehamn

November 2023

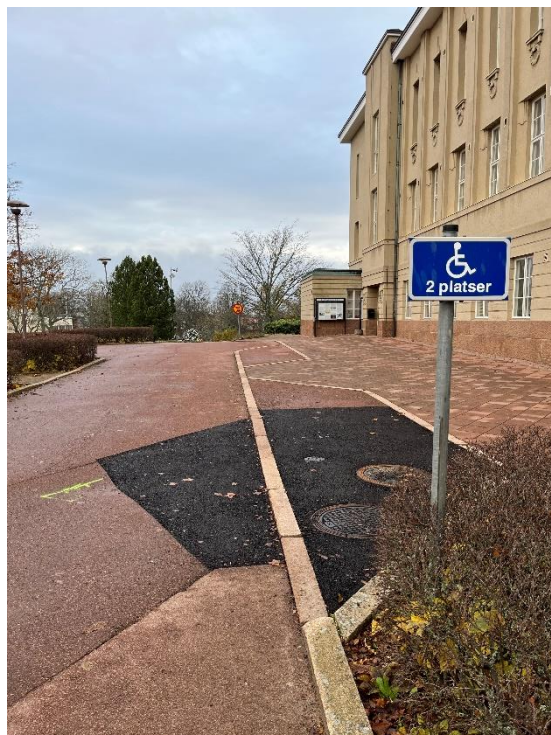
Angöringsplats och parkering för de med särskilda tillstånd finns inom ett avstånd kortare än 25 meter från entrén. Det finns två platser utmed gatan och det är gott om plats på bägge sidor om parkeringsrutan. Det saknas markering eller symbol på marken. Markunderlaget från parkeringen till entrén består av halkfria stenplattor. Marken utanför huvudentrén lutar både åt sidled och rakt framifrån vilket försvårar framkomlighet.

Bild 1 av angöringsplats och parkering för de med särskilt tillstånd.

- Märkning av parkeringsplatserna för de med särskilt tillstånd.
- Kontrastmarkering av trappor ute.
- Skylten på norra sidan som hänvisar till huvudentrén har mörk text och bakgrund. Vi föreslår god kontrast mellan text och bakgrund.
- Det finns två infoskyltar utanför huvudentrén. Infoskylten som vetter mot parkeringen har med blå text stadshuset skriven. Vi föreslår att även skriva in stadshus i infoskylten som är vänd mot gatan.
- Det finns delvis skyltning inne, de behöver bli tydligare och sättas på logiska ställen så att det underlättar orientering.
- I kapprummet behövs det fler kroker på en lägre nivå.
- Bidéduschen är svår att nå. Den behöver placeras så att man kan nå den.
- Larmanordning är nödvändigt i den tillgängliga toaletten.
- Lösa mattor i kontorsrummet kan fästas med mattejp för att minimera snubbelrisk.
- Ledstråk på utsidan av huset som leder in till byggnaden.

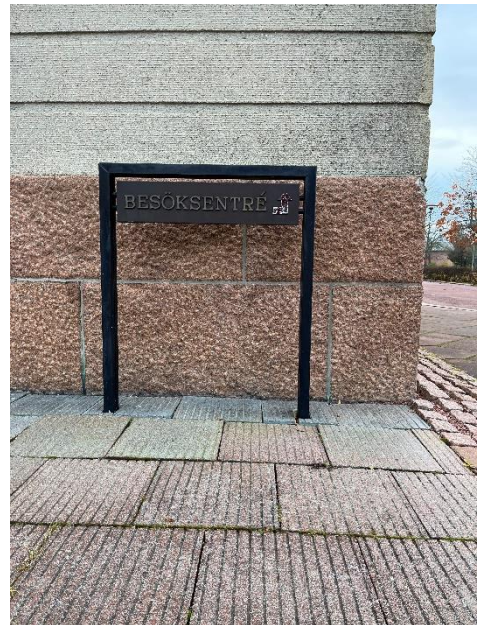
Bild 3 av infoskylten till huvudentré.

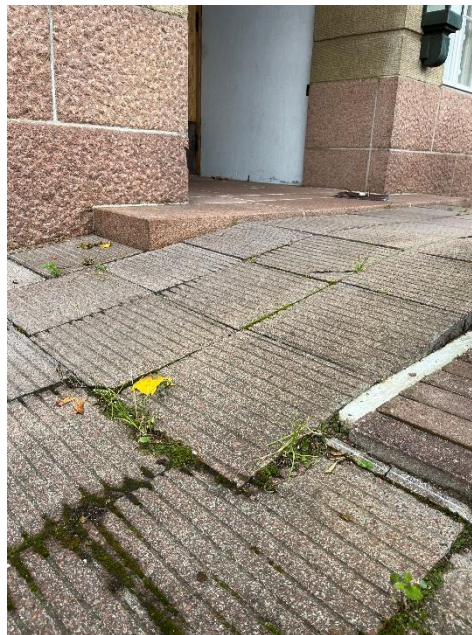
Rampen till norra ingången är 6,9 grader och det bör vara en lutning på max 4,7 grader. Det finns inte heller ett avåkningskydd om minst 4 cm högt på rampen. Dessutom saknas en automatisk dörröppnare till den ingången och dörren är tung att öppna.

Bild 4 av ramp utanför norra entré, saknar avåkningskydd.

- Ledstänger vid trapporna i parken som leder upp till norra entrén.
- Rampen vid entrén mot parken har för hög lutning, rampens lutning bör vara högst 4,7 grader.

- Det saknas ett avåkningsskydd på rampen.
- Dörrbredd i stadsarkitektrummet är 78 cm. Minsta dörrbredd är 80 cm.
- Det finns ett par trappsteg utan kontrastmarkering ner till stadsarkitektrummet som gör det otillgängligt.

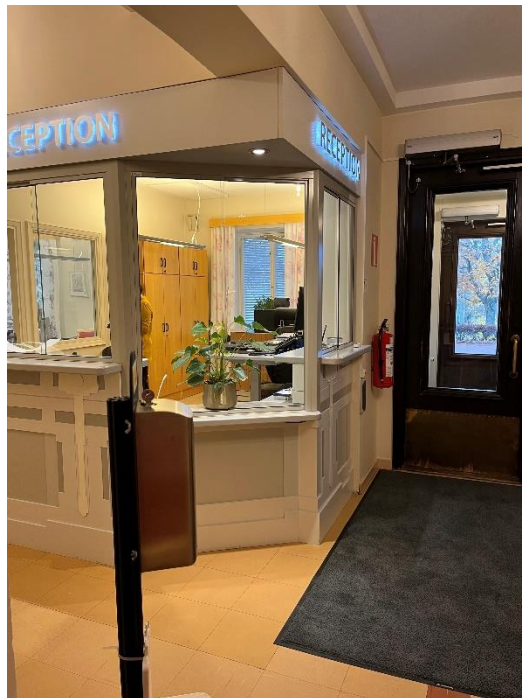
Det finns en skylt som lyser ovanför receptionen på vardera sida om disken. Med stark belysning bakifrån framträder bokstäverna bättre vilket ger texten en skuggning, annars syns texten inte så bra. Det finns inga skyltar i utrymmet, här anmäler man sitt besök och en person dyker upp för att hämta individen. Det finns teleslinga och det finns tillgång till en ringklocka. Det finns en sänkt del av receptionen som är anpassad för tillgänglighet. Rakt framför receptionen finns kapprum, tillgänglig toalett, trappor och en hiss. Dörrar till korridorerna är låsta och öppnas av receptionisten.

Bild 5 av receptionen med full belysning bakom texten.

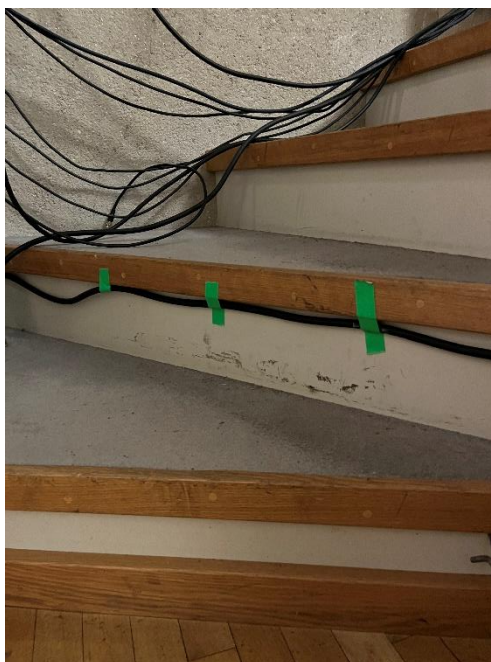
Dörrbredden in till festsalen är tillräcklig och det finns möjligheter att möblera om stolar så att personer med hjälpmedel kan sitta. Det finns trappor med en ledstång upp till scenen. Trapporna har en kant, dessa kallas för trappnos, som sticker ut vilket kan försvåra när man ska gå uppför trappan. Det finns risk att fastna och snubbla, (se bild 11). Det finns tillgång till Teleslinga i detta utrymme.

Bild 11 av trappor upp till scenen med trappnos.

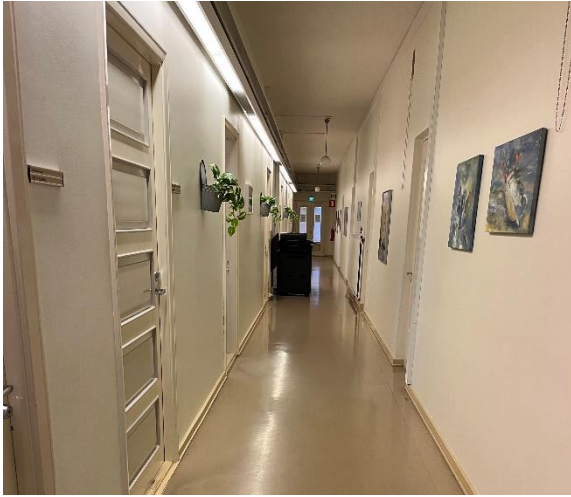
I korridoren på tredje våningen finns det gott om plats förutom en stor skrivare som tar upp mycket av gången intill ett element på den andra väggen. Där är passagebredden 78 centimeter och den bör vara minst 80 centimeter. Förslagsvis skulle skrivaren kunna flyttas till en annan plats där det inte finns något element och därmed frigöra ytan så man når den önskvärda bredden på 80 centimeter.

Bild 12 på skrivare och element i korridor på våning tre.

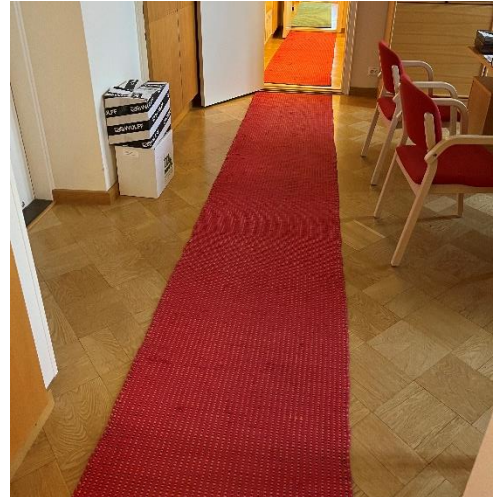
På första våningen finns tillräcklig dörrbredd för åtkomst. På våning två finns en dörr in till kontoret som är tung att öppna för hand. Dörrbredden in är 70 centimeter och den bör vara 80 centimeter. I rummet finns höj- och sänkbara skrivbord och det finns möjlighet att avskärma dagsljus. Det ligger lösa mattor på golvet som kan orsaka snubbelrisk.

Bild 13 på lösa mattor i kontoret.

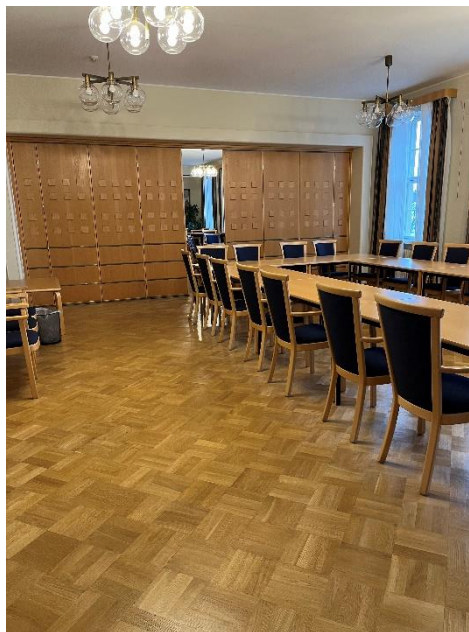
På andra våningen finns dessa foajéer och det går att öppna upp till ett enda stort rum. Här finns även möjligheter att avskärma dagsljus. Det finns ett bländande ljus i taket. I dessa rum går det att möblera om för att göra det mer tillgängligt.

Bild 14 på Norra och södra foajén.

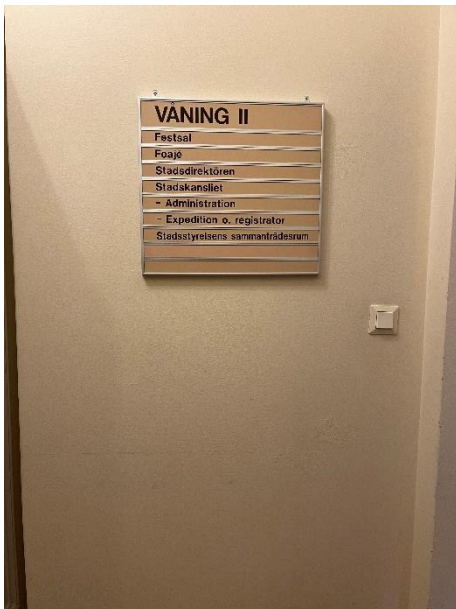
De skyltar som finns är inte lätta att se och skyltningen till alla allmänna utrymmen är bristfälliga för enkel orientering. Det är kallt på vintern i byggnaden och varmt på sommaren, ventilationen är inte så god. Ventilationen består av luckor på byggnaden som man öppnar och vintertid håller man dem stängda.

Bild 16 på skyltning våning två.

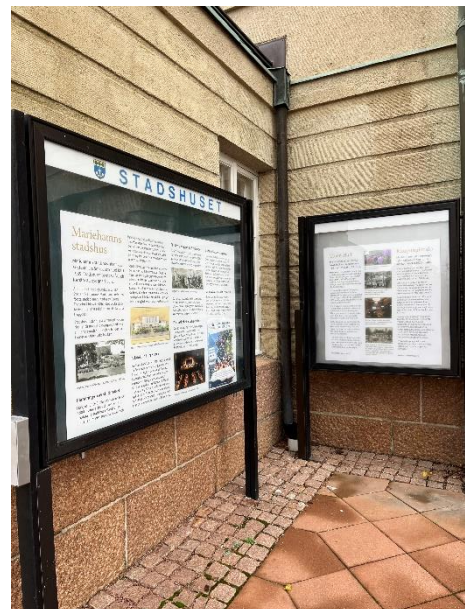
Bild 17 av skyltningar vid huvudingång.
