Tillgänglighetsinventering av Föglö bibliotek

2024

Funktionsrådet Åland kontakter Föglö bibliotek angående en kartläggning av tillgängligheten. Kartläggningen ingår i projektet "Ett Åland för alla"

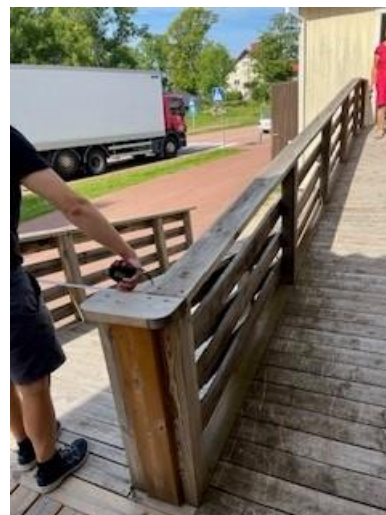
En närbild av rampen.

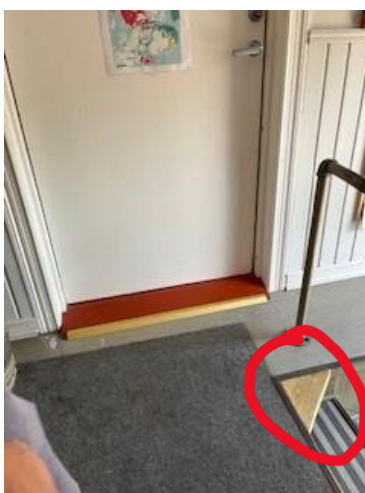
Från turistinformationens entré fram till rampen finns det inte en tillräckligt stor avsats från trappan som leder upp. Ur ett säkerhetsperspektiv är det farligt eftersom personer med hjulförsedda hjälpmedel kan hamna utanför vilplanet och ramla ner för trappan. Det finns en liten triangel som är monterad i efterhand men ytan räcker inte ur säkerhetshänseende.

En bild av för liten vändyta på avsatsen.

För att vara säker ska den fria vändytan vara minst 150 centimeter i diameter. Det bör även finnas grind så att inte personer med hjulförsedda hjälpmedel råkar åka ner för trappan.

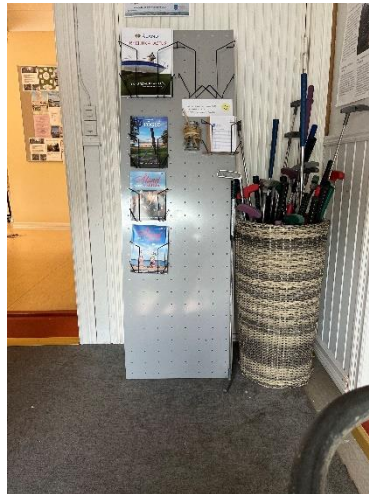
Vindfånget vid entrén till turistinformationen har två ingångar, en via trappor och en via rampen. Vindfånget vid toppen av trappan i denna entré är 130 centimeter i diameter. Detta uppfyller inte minimikravet som är minst 150 centimeter i diameter.

Det står även flyttbara saker i vägen vid vilplanets avsats. Hyllor med broschyrer och information kan flyttas till en annan plats. Vi rekommenderar att dessa flyttas för att frigöra större vändyta för personer med hjulförsedda hjälpmedel.

En bild av vindfånget vid andra entrén.

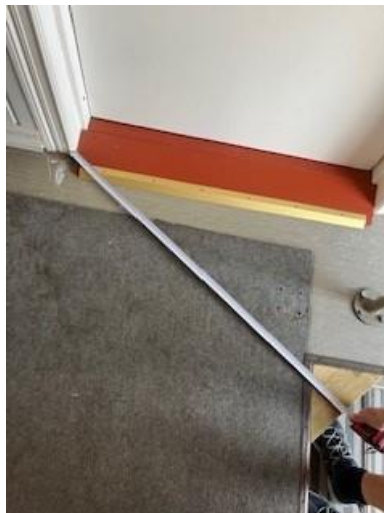
Biblioteket är beläget i en gammal byggnad och vindfånget i entrén är litet. Trappans början är direkt innanför ytterdörren. När man kommer uppför trappan finns det mer plats men det står saker i vägen som helst borde flyttas. Detta gäller särskilt vid entrén som leder till turistinformationen där rampen finns.

En bild av vindfånget vid rampen.

Vi rekommenderar att kontrastmarkera dörrkarmar eller dörrar så att de blir lättare att urskilja från omgivningen.

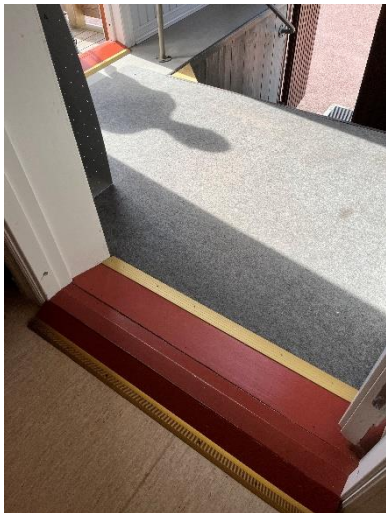
Det är fint att se att det inte finns nivåskillnader som trösklar inne i byggnaden trots att det är en gammal anläggning. Alla trösklar är avfasade utom den som finns vid entrén från rampen. Det är den enda som skulle behöva åtgärdas så den inte överstiger 2 centimeter. Trösklarna har en avvikande färg från golvet vilket gör att de står ut mot golvet färg och är lätta att se.

En bild av avfasade trösklar.

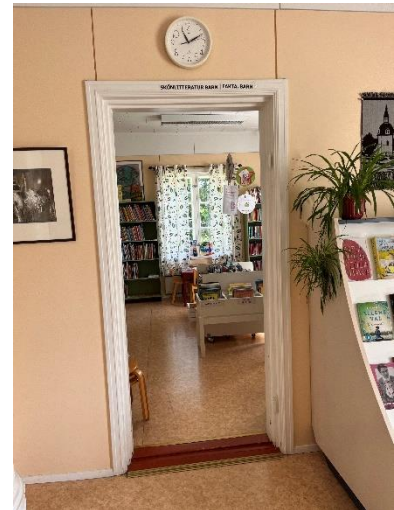
En bild av dörrbredd och tröskel.

Den fria dörrpassagebredden är inte tillräcklig vid vissa passager. På vissa ställen är bredden 77 centimeter. En tillgänglig dörrbredd bör vara 85 centimeter.

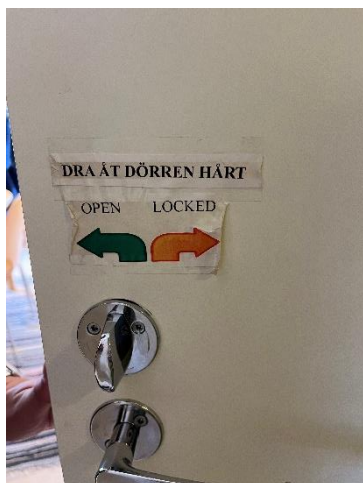
Det finns ett larm på väggen som fungerar men det finns ingen från golvnivån om en person ramlar och inte kan ta sig upp. Vi rekommenderar att installera ett larm som även nås från golvnivån. Det finns ett uppfällbart skötbord som skulle behöva flyttas och monteras på ett annat ställe. Knappen för att låsa dörren är inte greppvänlig och tillgänglig.

En bild av låset.

- Toalettpapper bör kunna fästa både i det högra och det vänstra armstödet.
- Låset bör kunna hanteras med enhandsfattning.
- Skötbordet bör byta plats för att frigöra utrymme.

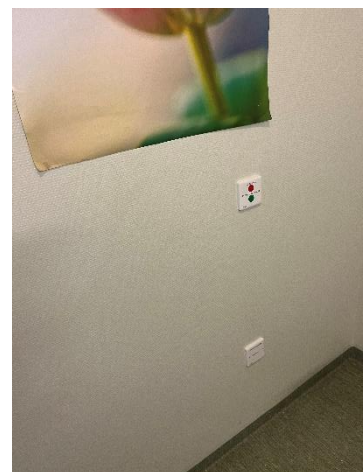
En bild av larmet.
