# Tillgänglighetsinventering av Grundskola Kökar

2025

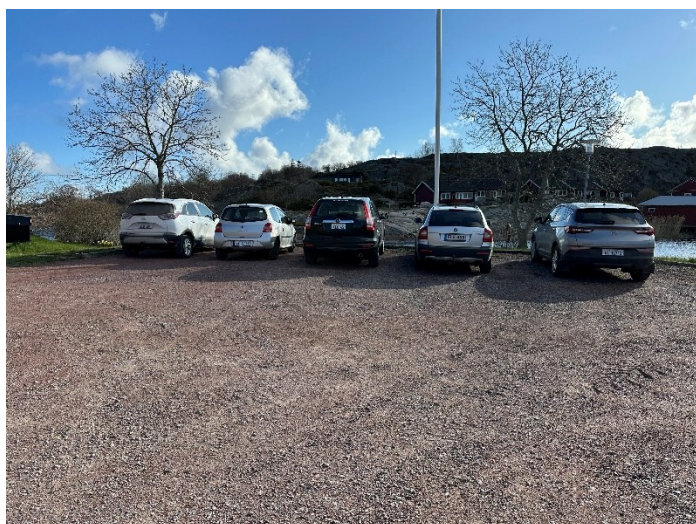
1. Grundskolans parkering.

Markunderlaget består av packat smågrus. Underlaget är fast och jämnt men marken lutar åt olika håll, vilket kan försvåra framkomligheten.

Det finns ingen markerad parkering för personer med särskilt tillstånd. Parkeringen bör vara i nära anslutning till huvudentrén och vara tydligt utmärkt. För den som behöver är det möjligt att ta sig ända fram till entrén med ett fordon.

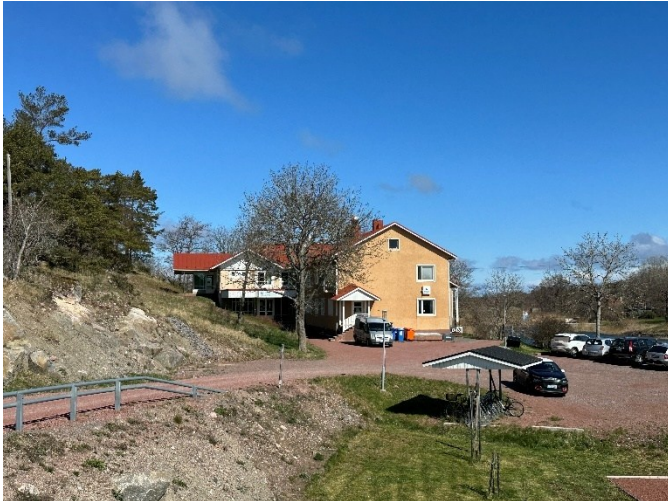
2. Det finns ojämnheter i markunderlaget.

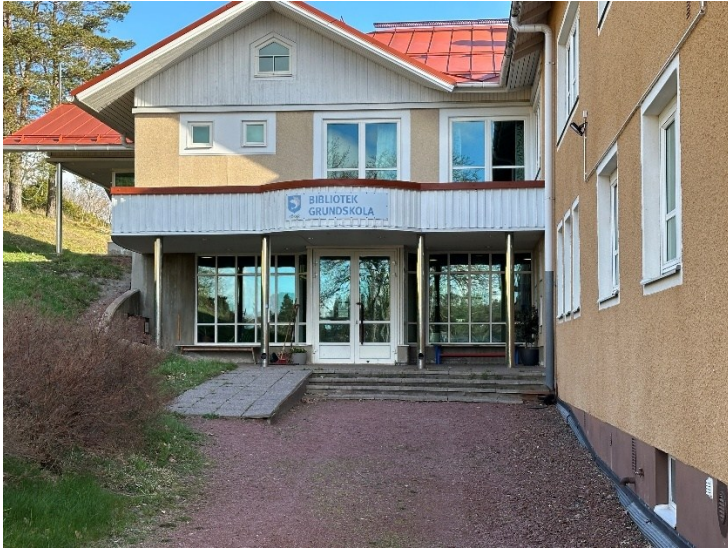
### 3. Grundskolans huvudentré.

Kontrasterna vid entrén är tydliga med den vita dörren mot grå betong. Dörrarna är försedda med sparkskydd och en automatisk dörröppnare. Det finns tillräckligt med vändutrymme

framför dörren, vilket uppnår en diameter av minst 150 centimeter.

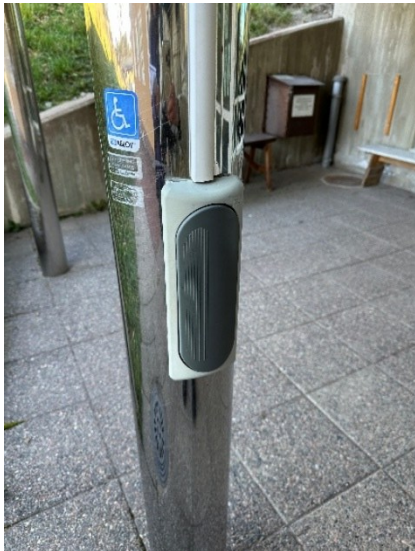
Den automatiska dörröppnaren har tydliga kontraster mot den metalliska färgen på pelaren. Det finns även en liten skylt med den vita internationella rullstolssymbolen mot blå bakgrund. Dörren hålls öppen i 18 sekunder från det att besökaren trycker på den automatiska dörröppnaren. Den bör hållas öppen i minst 25 sekunder för att personen ska hinna igenom utan att kollidera med dörren. Avståndet från marken till knappen är 100 centimeter till mitten av knappen, vilket är inom rekommendationerna. Dörrens slagyta bör markeras på marken så att besökaren kan få en uppfattning om åt vilket håll dörren öppnas.

### 4. Den automatiska dörröppnaren kontrasterar väl mot den omgivande miljön.

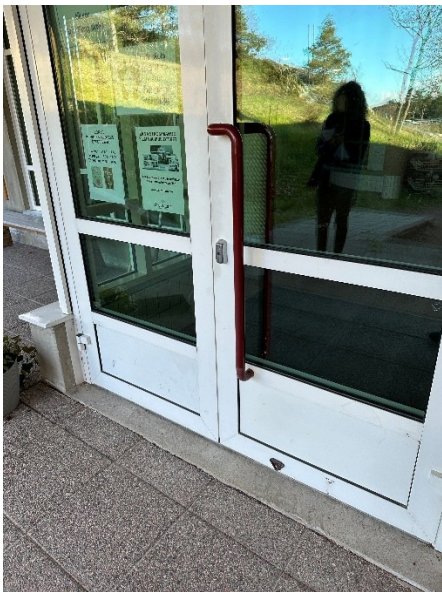
Ingången är fri från höga nivåskillnader. Det finns en tröskel på mindre än 2 centimeter i höjd och är utformad i två etapper på olika nivåer. Det är en dubbeldörr så det går att öppna mer än de 76 centimeter som finns i dörrpassagebredden. För att öppna den andra delen av dörren behöver besökaren få hjälp med att öppna dörren.

5. Dörrhandtaget är rött.

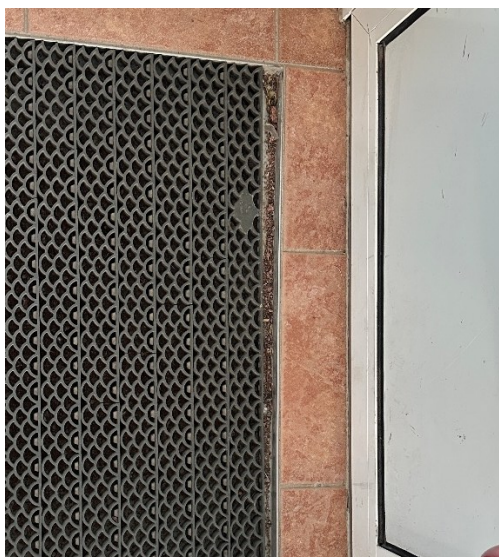
Innanför entrén finns en nedsjunkning i golvet där det ligger en matta med håligheter. Det skapas glipor där mattan ska vara när den rör sig vilket kan utgöra snubbelrisk. Gliporna bör inte vara bredare än högst 5 millimeter.

6. Det finns glipor mellan mattan och nedsjunkningen.

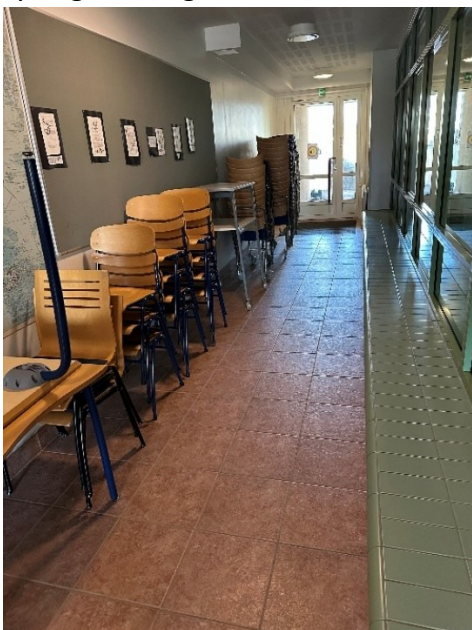
7. Bord och stolar hindrar i korridoren.

Under kartläggningstillfället fanns det bord och stolar som stod längs med korridorens ena vägg. Detta leder till att det inskränker på den fria bredden som behövs för att navigera i korridoren. Den fria bredden uppnådde en bredd på 93 centimeter, vilket är för smalt. Korridorens bredd bör vara 130 centimeter.

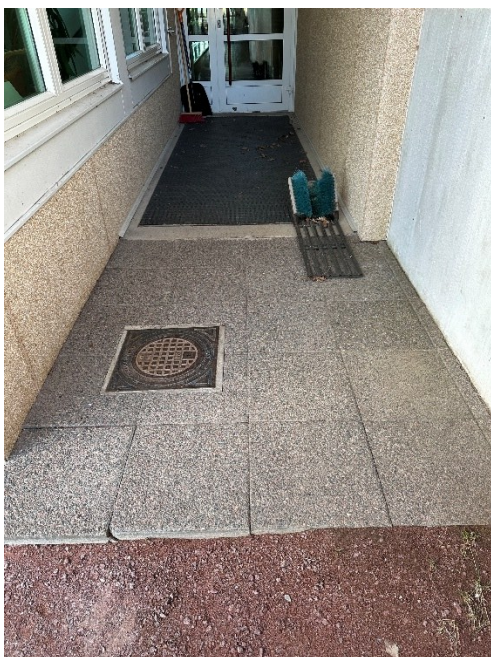
Vid utgången mot lekplatsen finns en tröskel som är under två centimeter. Det finns en hög kant på utsidan mellan markplattorna och gruset, vilket kan utgöra snubbelrisk. Det bör fyllas på med mer grus och jämnas ut så att nivåskillnaden avfasas eller blir så låg som möjligt, under två centimeter. Det bör se ut som kanten till höger, där gruset når ända upp till markplattan.

8. Det finns höga nivåskillnader vid entrén som leder ner till lekparken.

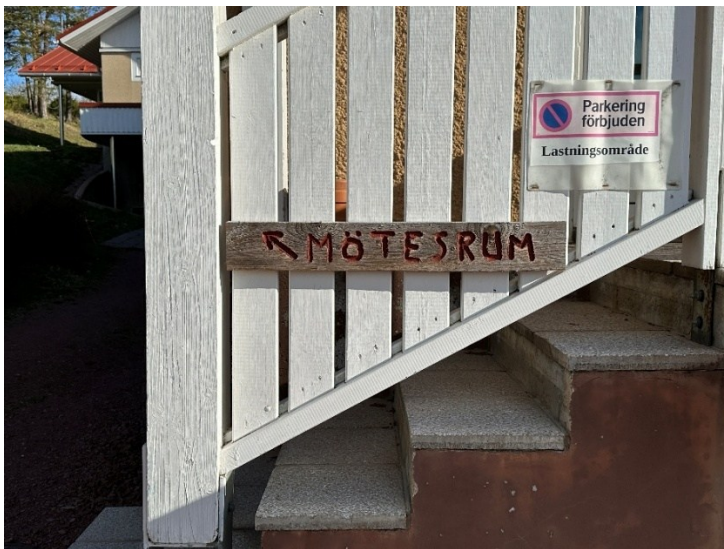
Vid entrén som leder till skolans kök finns det en skylt med en pil som hänvisar till mötesrummet. För en besökare eller en person som är ovan vid skolan är det svårt att tolka skylten och att förstå vad som menas med den. Det var först i slutet av kartläggningen som det blev tydligt att skylten pekade mot backen som leder upp till andra våningen. Texten är röd mot en träfärgad bakgrund, vilket gör skylten svåräst. Kontrasten mellan text och bakgrund bör vara tydligare.

9. Skylten till mötesrummet är otydlig.

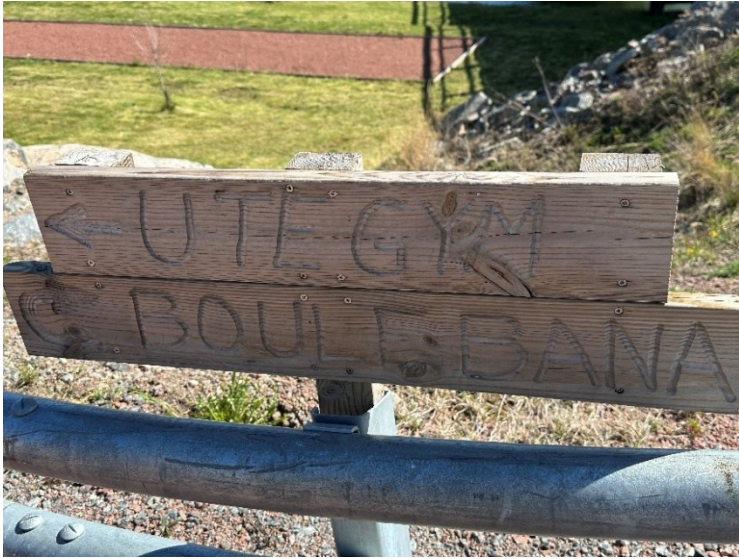
Det finns en skylt vid parkeringen som hänvisar besökaren till utegymmet och en boulebana. Kontrasten mellan texten och bakgrunden är inte tillräckligt skarp. Skyltens bakgrund är träfärgad, medan texten endast är urgröpt utan en avvikande färg, vilket kan göra den svår

att avläsa. Texten bör fyllas i med en kontrasterande färg för att förbättra läsbarheten.

10. Skyltarna är svårlästa på grund av att kontrasterna är svaga.

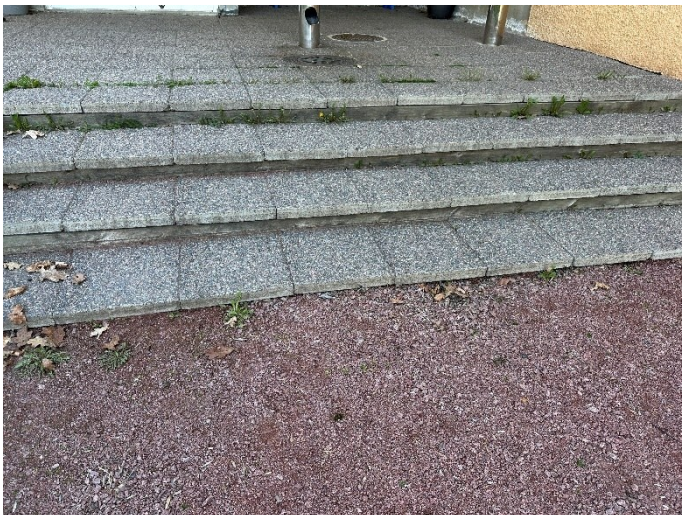
Det finns ojämnheter mellan markplattorna, som skapas av att gräs växer upp mellan gliporna. Dessa behöver rensas för att minska utgörandet av snubbelrisken. Trappstegen har utstickande delar som kan utgöra snubbelrisk. Trappstegen bör inte vara försedda med trappnos.

11. Det finns ojämnheter i trappan.

Det bör finnas ledstänger på båda sidor om trappan och eftersom trappan är så bred bör det även finnas en ledstång i mitten. Ledstängerna bör placeras på två olika höjder, den lägre på 70 centimeter och den högre på 90 centimeters höjd. Avrundade ledstänger är mer greppvänliga och lättare att använda. Det är viktigt att de tydligt urskiljer sig i färg mot omgivande bakgrund.

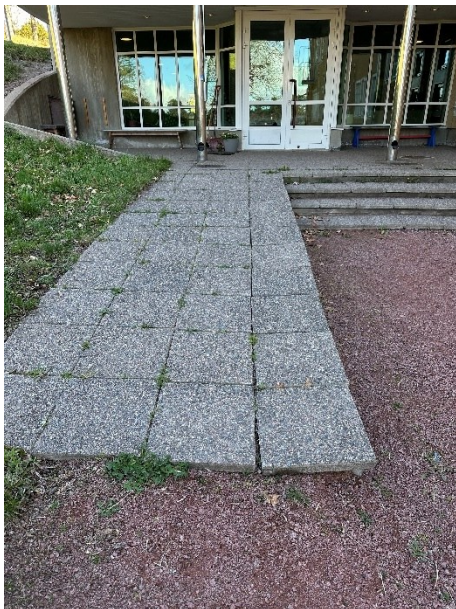
Rampen är farlig att använda ur ett tillgänglighetsperspektiv eftersom den saknar många skyddande aspekter. Eftersom det saknas ett skyddande entrétak och uppvärmning av rampen, bör den vara så flack som möjligt och inte ha en lutning som överstiger 5 grader.

12. Rampen är farlig att använda.

Rampen är inte jämn och fast, eftersom den är uppbyggd av markplattor som lutar åt olika håll och ligger löst. Det skapas även glipor eftersom plattorna rör sig med tiden. En ramp ska vara jämn, fast och halkfri för att vara användarvänlig. Vid rampens början finns det en nivåskillnad, vilket inte får förekomma då det försvårar användningen.

Ledstänger ska finnas på båda sidor om rampen och vara installerade på två olika höjder. Den lägre ledstången ska vara på 70 centimeters höjd och den andra ska vara på 90 centimeters höjd. Ledstängerna ska vara i en tydligt avvikande färg från omgivande miljö, detta innebär ljus mot mörkt eller mörkt mot ljus.

Ledstängerna bör vara avrundade och greppvänliga. De ska börja 30 centimeter före rampens början och fortsätta 30 centimeter efter rampens slut.

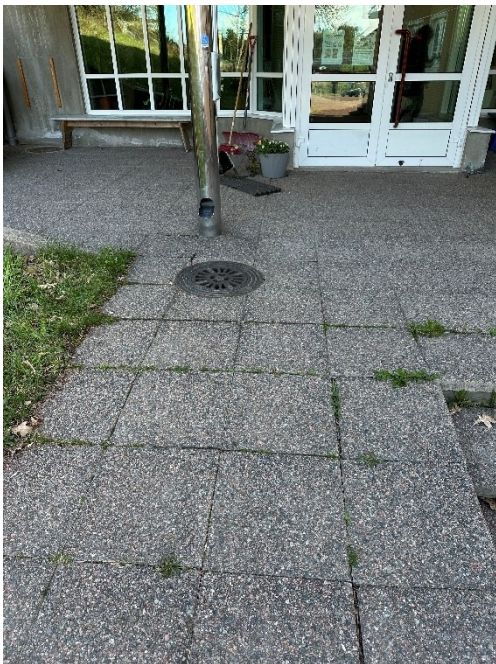
13. Det finns ett brunnsgaller i vägen.

Det finns tillräckligt med vändutrymme på toppen av rampen men det finns en insjunkning där brunnen finns som kan utgöra snubbelrisk. Gångstråk ska vara fria från hinder.

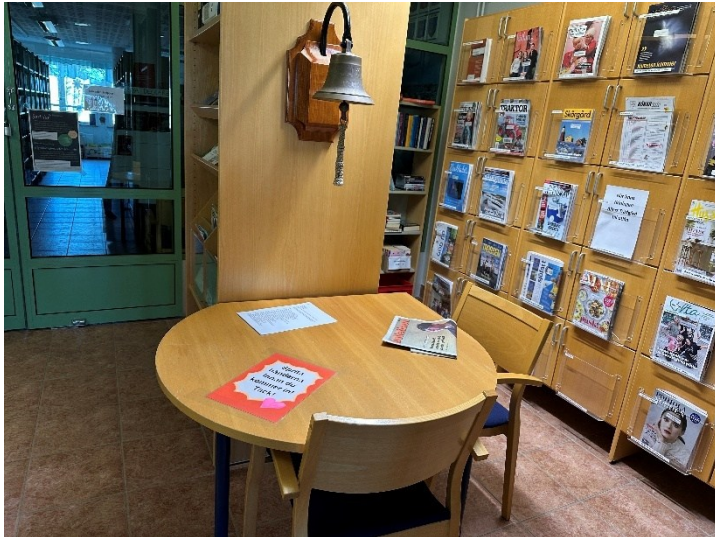
14. Rummet före biblioteket.

Det finns hyllor med tidningar till utlåning även när biblioteket är stängt. På ena hyllväggen finns en klocka installerad. Den kan vara svår att nå eftersom det står ett runt bord under, vilket leder till att personen måste sträcka sig för att dra i snöret så att klockan ringer.

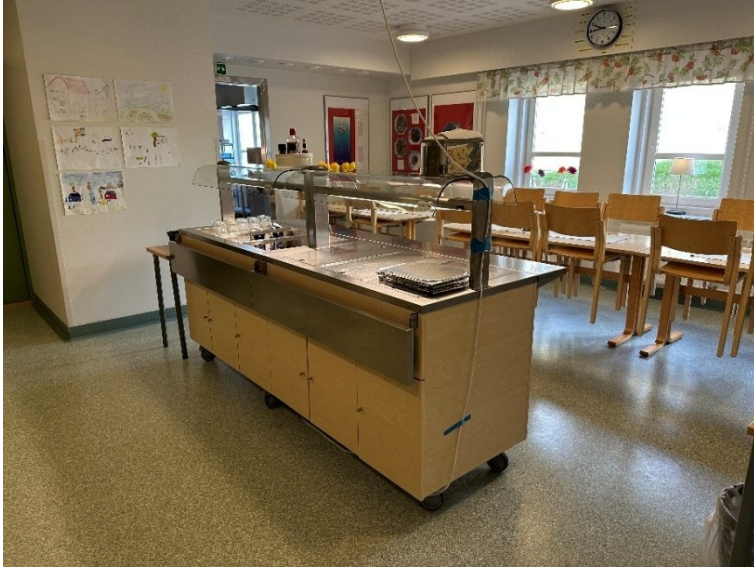
hade en avvikande färg. Det finns belysning direkt över maten. Elsladden är fasttejpad på serveringsdisken och väl undangömd, vilket är väldigt bra.

16. Matsalen bör ha starkare kontraster.

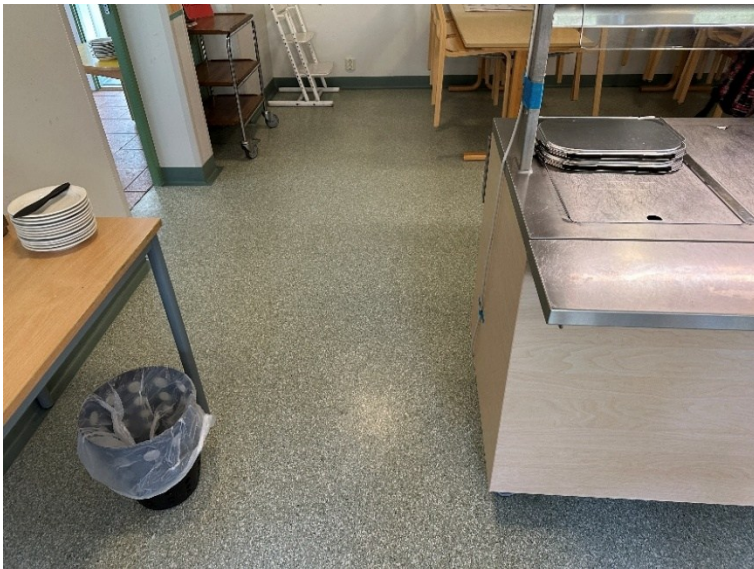
Bredden mellan bordet för att ställa den smutsiga disken och serveringsstället är som minst 87 centimeter. Det finns tillräckligt med vändutrymme innanför matsalens ingång och vid sittplatserna till vänster i rummet.

17. Det är smalt mellan bordet och serveringsdisken.

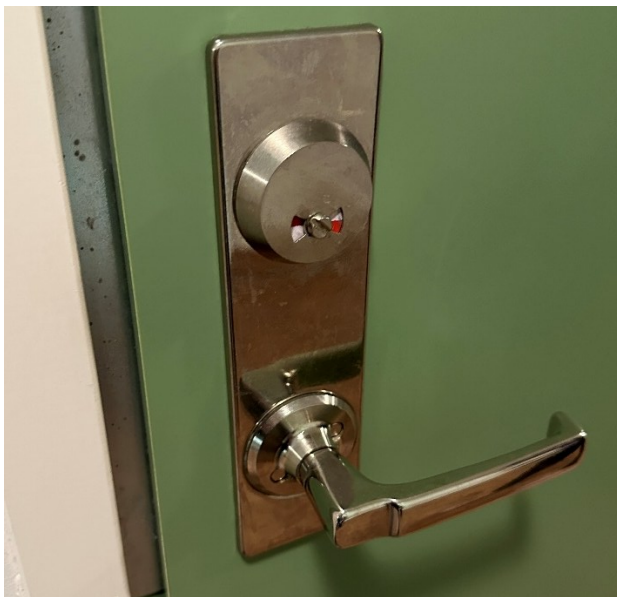
Det är svårt att se om toaletten är upptagen eller ledig baserat på låset vid dörrens utsida. Den röda färgen bör vara tydligare, just nu visar låset ledigt och upptaget samtidigt. Låset på insidan är utformat enligt enhandsgrepp, det är ett handtag som dras upp för att låsas. Det är lätt att använda låset och kan även användas med en annan kroppsdel som, till exempel armbågen.

18. Låset visar både upptaget och ledigt på samma gång.

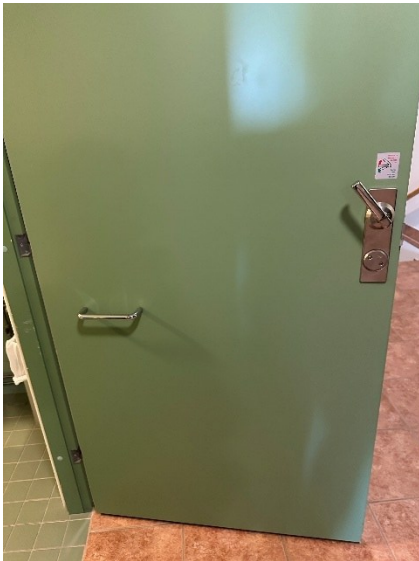
Det är tröskelfritt in till toaletten och dörrpassagebredden är 90 centimeter. På insidan av dörren finns ett draghandtag som är för kort. Draghandtaget är installerat 85 centimeter ovan golvnivån. Ett draghandtag bör vara minst 60 centimeter långt och vara installerat på en höjd av 80 centimeter från golvet.

19. Draghandtaget är för kort.

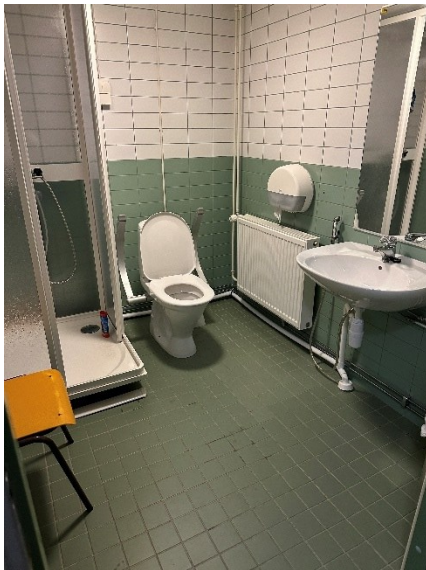
20. Det finns för lite utrymme på båda sidor om toaletten.

Toaletten bör vara installerad 20—30 centimeter från den bakre väggen för att underlätta överföring från ett hjulförsett hjälpmedel. Vid kartläggningstillfället finns det inte nog med utrymme på sidorna om toaletten för en överföring. Framför toaletten och handfatet bör det finnas en vändyta som uppnår 150 centimeter i diameter.

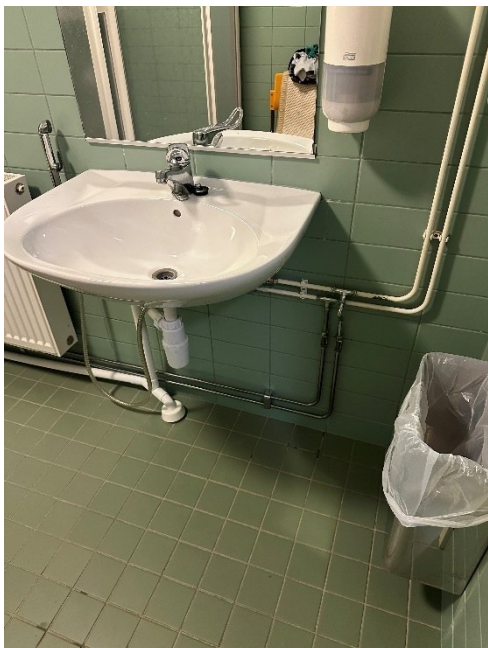
21. Handfatets dimensioner är för små.

Väggen bakom handfatet är pistagefärgad, vilket skapar viss kontrast mot handfatet. För att öka tydligheten kan det fästas en mörkare del så att handfatet urskiljer sig mer. Handfatet är inte höj- och sänkbart, avståndet från golvet upp till handfatet är 80 centimeter. Bredden på handfatet är 64 centimeter och bendjupet uppnår 50 centimeter. Enligt rekommendationerna bör höjden vara mellan 80 centimeter upp till 90 centimeter. Bredden ska vara minst 80 centimeter och bendjupet minst 60 centimeter. Detta innebär att handfatet inte uppnår rekommendationerna under kartläggningstillfället. Det finns avställningsytor bakom kranen och det finns en förlängd spak till blandaren.

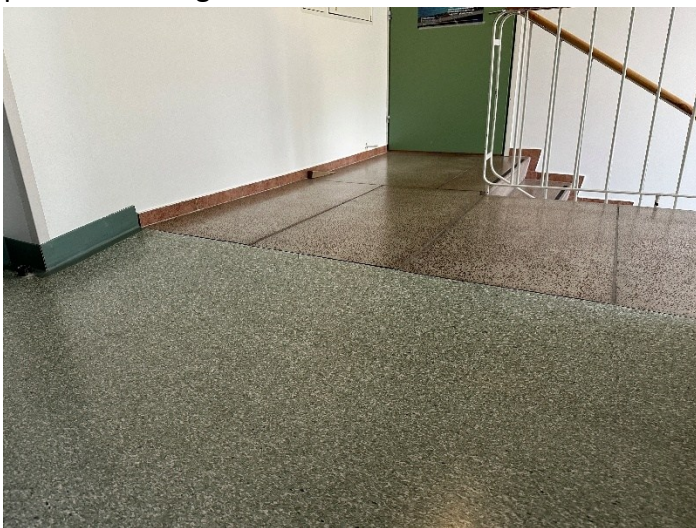
Det finns en insjunkning i mattan när besökaren kommer från trapphuset in mot korridoren på andra våningen. Den bör kontrastmarkeras i varnande syfte för att undvika snubbelrisk.

23. Det finns en insjunkning i mattan som kan utgöra snubbelrisk.

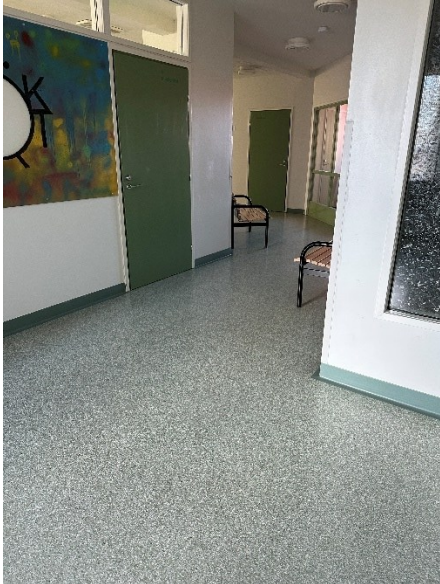
Det finns sittplatser i korridoren i form av bänkar. Dessa kan ommöbleras vid behov. Bänkarna är försedda med rygg- och armstöd. De svarta benen kontrasterar väl både mot det ljusa golvet och den vita väggen.

24. Bänkarna kan flyttas.

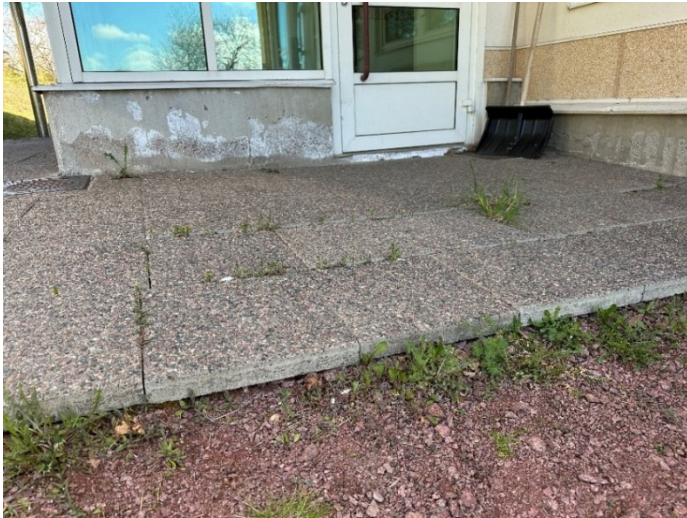
Vid entrén finns det en hög nivåskillnad på 6 centimeter. Det får inte förekomma nivåskillnader över 2 centimeter, så vi rekommenderar att detta åtgärdas. Dessutom finns det en hög tröskel som är 5 centimeter hög med ytterligare 1,5 centimeters höjd.

25. Nivåskillnaden bör utjämnas.

Vi rekommenderar att nivåskillnader utjämnas och att tröskeln får en ramp så att det blir lättare för besökaren att ta sig in i byggnaden.

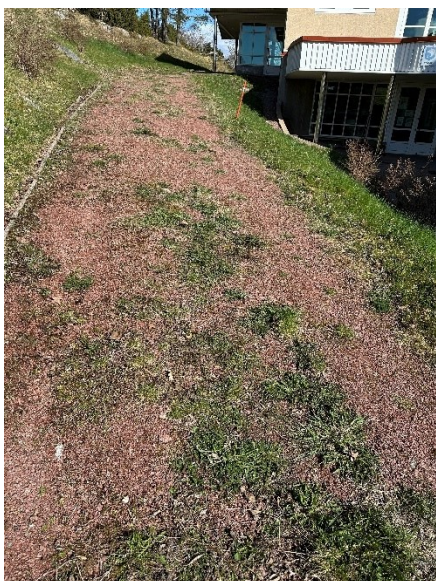
26. Backen upp till andra våningen är brant.

För att göra förbindelseleden mer tillgänglig och mindre farlig att använda, då backen är smal, kan markunderlaget bestå av en jämn och halkfri yta. Ett exempel på ett sådant underlag är till exempel stenmjöl. Den här typen av underlag kräver dock kontinuerligt underhåll på grund av backens lutning och användning. En installation av ljuskällor för att ge en jämnare belysning även under vintertid är att föredra.

Om det är möjligt att förlänga backen genom att göra om den till en ramp, kan lutningen bli flackare än vad den var under kartläggningstillfället. Backen blir också lättare att använda om det inte förekommer någon sidolutning.

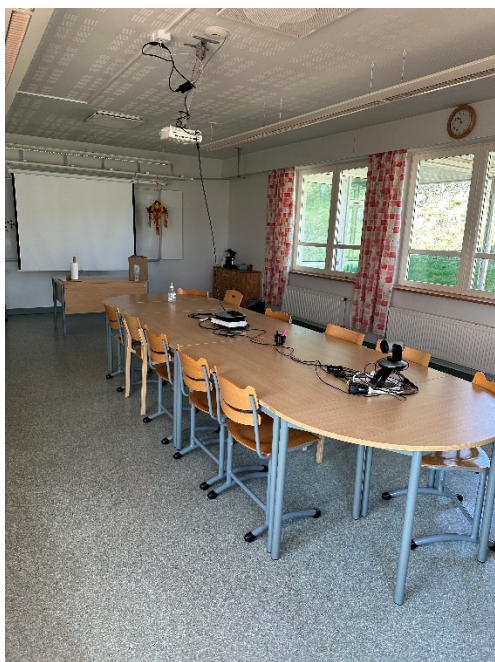
27. Mötesrummet är rymligt.

Det bör vara tydligt skyltat till mötesrummet, detta gäller både utomhus och inomhus. Skylten inomhus bör även ha punktskrift. Utrymmet används även för sammanträden på kvällarna och andra aktiviteter.

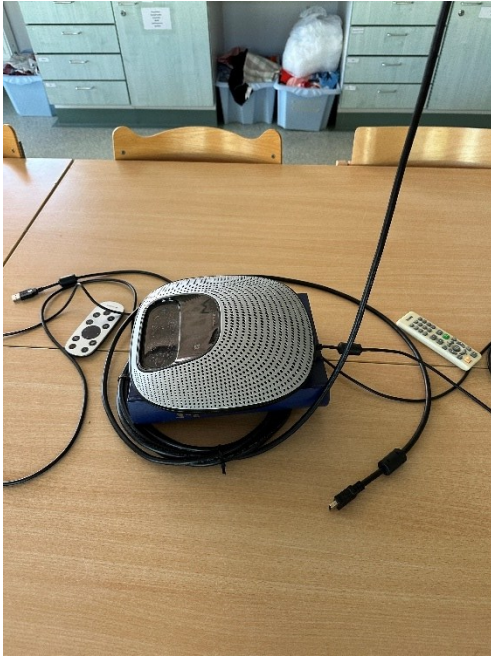
28. Det finns digital teknik som möjliggör hybrid- och distansmöten.

Det finns elektronik i mötesrummet, vilket möjliggör möten även på distans eller hybridmöten. Det bör finnas en teleslinga eller en annan teknisk utrustning, såsom mikrofoner, för personer med hörselnedsättning.

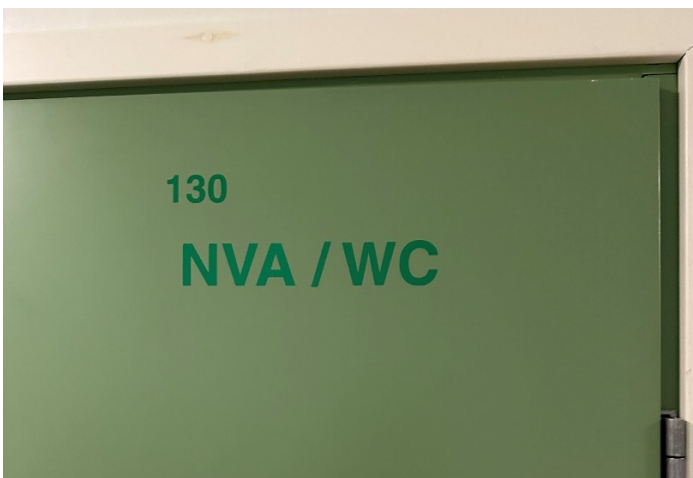
29. Skyltningen till den tillgängliga toaletten bör göras tydligare.

Det bör finnas en tydlig skylt med den internationella rullstolssymbolen på väggen. Om det även finns en skylt som visar vilken sida överföringen är möjlig, får personen på förhand mer information om toalettens tillgänglighet.

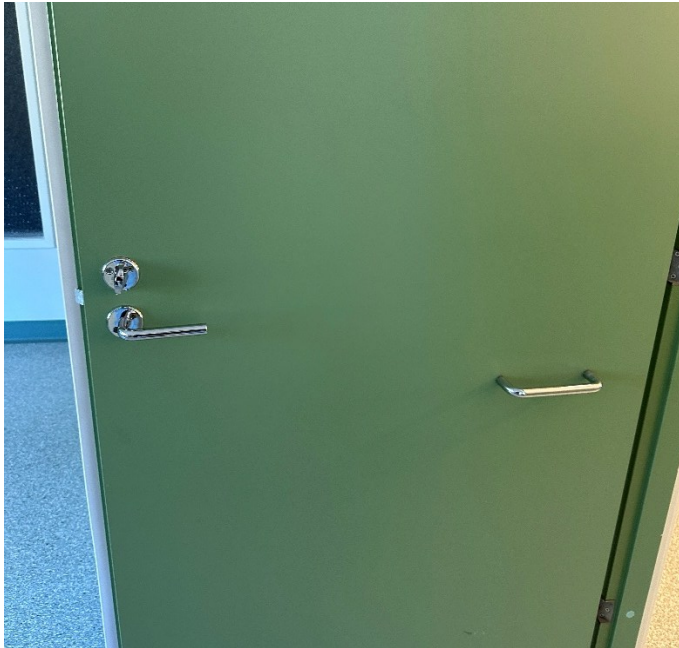
På insidan av dörren finns ett smalt och litet draghandtag. Enligt rekommendationerna bör draghandtaget vara installerat horisontellt med ett avstånd på 80 centimeter från golvet och vara minst 60 centimeter långt. Den fria dörrpassagebredden är 90 centimeter, vilket uppfyller rekommendationerna.

30. Det är ett vanligt vridlås och draghandtaget är för litet.

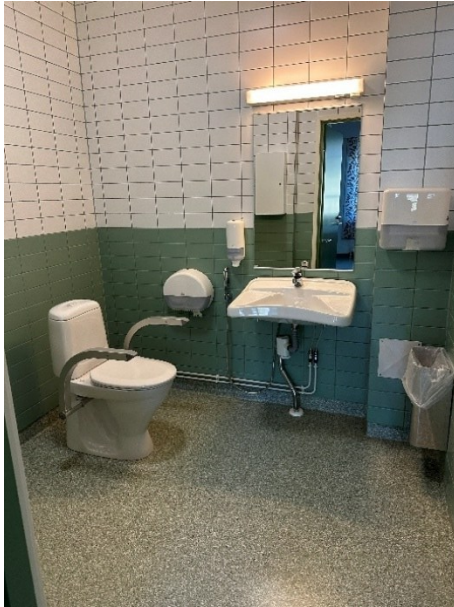
Toalettpappret är installerat på den bakre väggen, bredvid handfatet. Det bör finnas hållare för toalettpappret direkt på armstöden, gärna på båda sidor. I nuläget behöver personen sträcka sig 66 centimeter från toaletten för att nå pappret. Bidéduschen är installerad på samma vägg, 41 centimeter från toaletten. Den bör vara installerad direkt i armstödet och vara automatiserad så att vattnet går igång när munstycket lyfts från behållaren.

31. Armstöden syns inte väl.

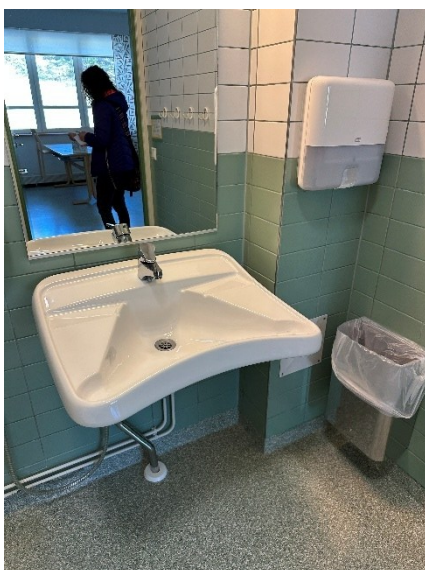
Handfatet är installerat för nära en kant, den bör vara installerad minst 40 centimeter från närmaste kant. Det finns avställningsytor bakom handfatet. Det är inte höj- och sänkbart, höjden är 82 centimeter. Bredden på handfatet är 64 centimeter och bendjupet är 53 centimeter. Höjden är god enligt rekommendationerna men bredden bör vara minst 80 centimeter och bendjupet bör vara minst 60 centimeter.

32. Handfatet är installerat för nära ett hörn.

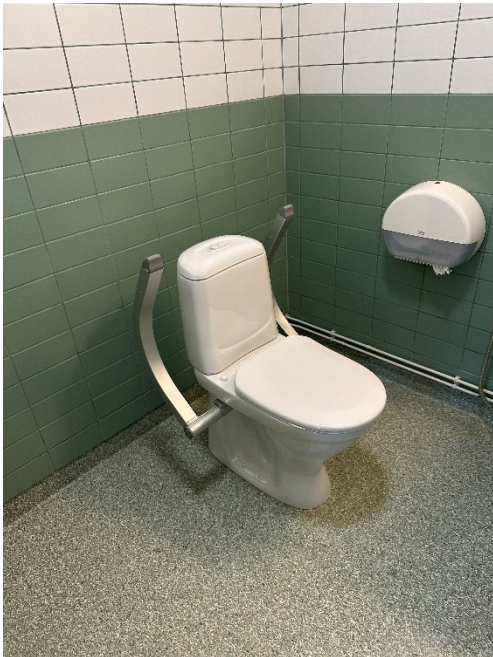
Det behövs tydligare kontraster på armstöden och toalettsitsen. Toalettlocket eller sitsen bör ha en mörkare avvikande färg, så att det är lättare att uppfatta om sitsen är uppe eller nere utan att behöva känna efter med handen.

33. Armstöden är installerade direkt i toalettstolen.

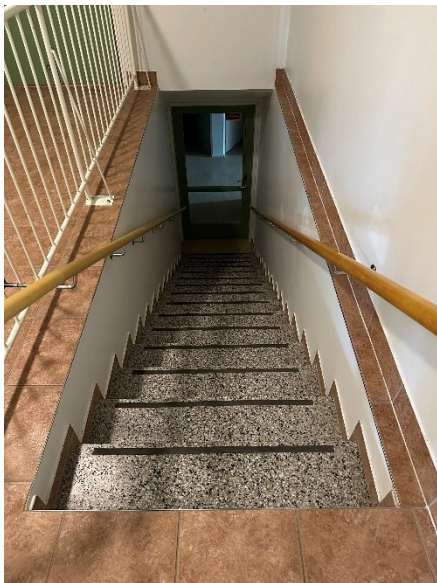
Efter idrotten går eleverna ner till källaren för att duscha. Förbindelseleden består av trappor, vilket innebär att det inte är tillgängligt för alla att duscha i källaren.

34. Alla kan inte självständigt ta sig ner till källaren.
