# Tillgänglighetsinventering av Yrkesgymnasiet

2025

## Neptunigatan 19

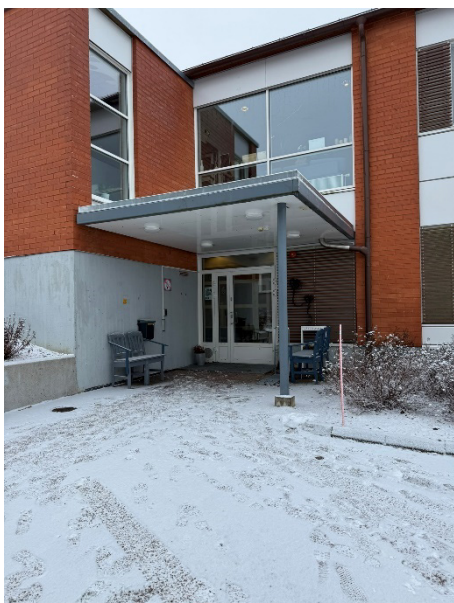
Entrén till ingången är inte märkt med en skylt förutom bokstaven på byggnaden som kan ses från parkeringen. Det skulle underlätta om entrén var utmärkt att det är A-byggnaden.

1. Entrén till A-byggnaden.

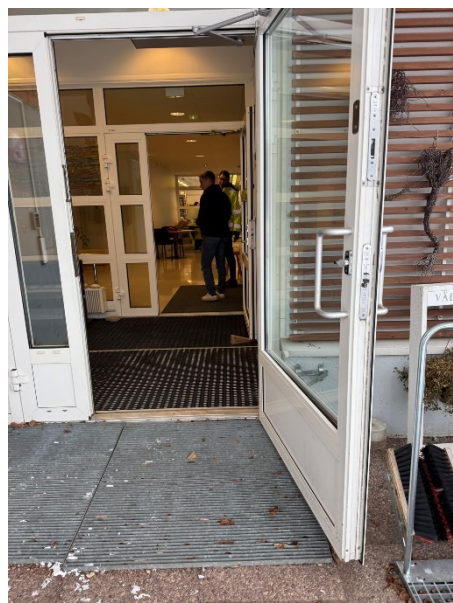
Entrén har en nivåskillnad i form av ett galler. Eftersom det finns en plattformshiss innanför entrén och en automatisk dörröppnare bör nivåskillnaden vara utjämnad med en ramp. En person i ett hjulförsett hjälpmedel har svårt att självständigt ta sig upp för nivåskillnaden.

2. Nivåskillnader i entrén.

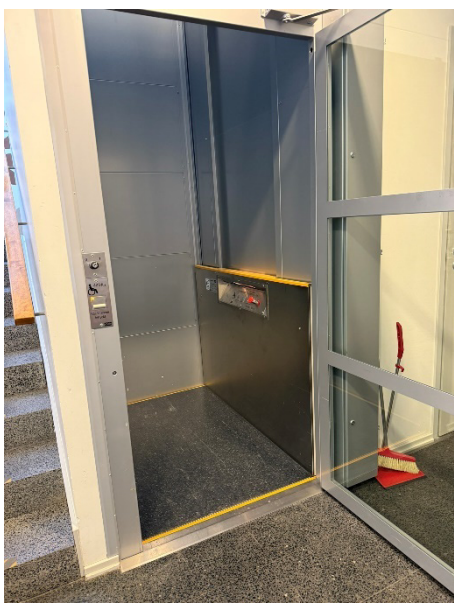
Det krävs styrka för att öppna dörren då den enligt mätningar är 1,65 kg tung. I newton motsvarar det en kraft på 16 Newton. En dörr bör inte vara tyngre än högst 10 Newton för att personer ska kunna använda den självständigt. Det finns ingen automatisk dörröppnare vilket borde finnas eftersom dörren är tung att hantera.

3. Dörren till plattformshissen.

Om dörren öppnas upp fullt finns det en mekanism som låser dörren i dess läge. Det är tungt och otympligt att dra igen dörren eftersom det inte finns ett handtag på insidan av dörren.

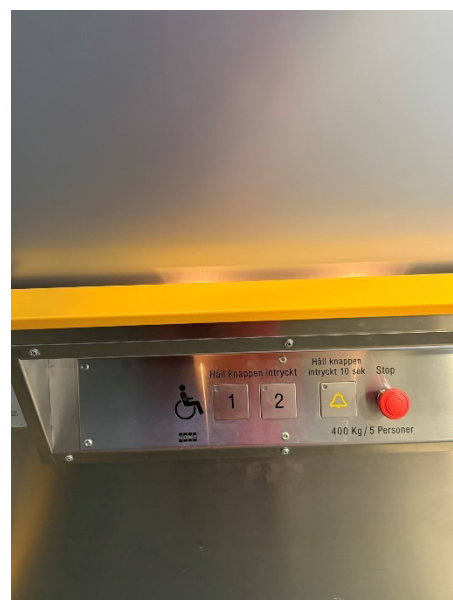
4. Den vinklade kontrollpanelen.

Panelen är vinklad och det är 85 centimeter upp till panelen från golvet. Knapparna är tydliga, de är försedda med reliefskrift.

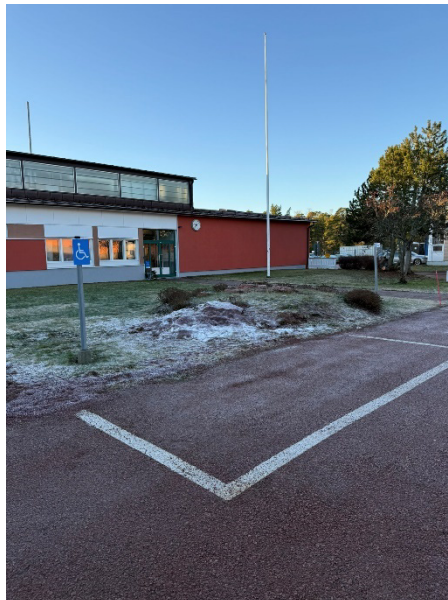
Kansliet är beläget på markplan. Det finns en liten nivåskillnad till entrén vilken är utjämnad med en ramp i metall. Det finns ingen automatisk dörröppnare. Eftersom dörren är tung och försedd med ramp bör den även vara utrustad med en automatisk dörröppnare.

5. Entré till B-byggnaden.

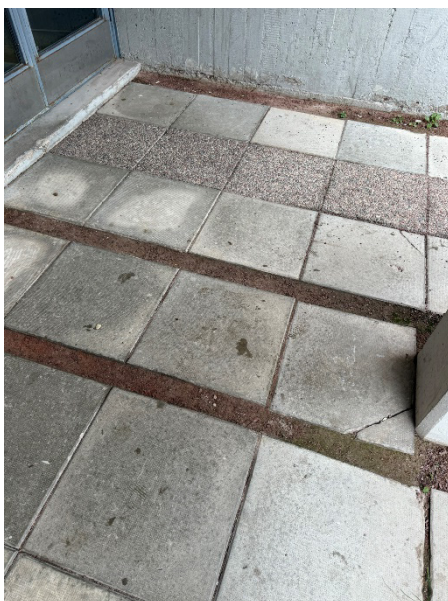
Vägen till C-byggnaden består av trappor och gångstråk med breda glipor som kan utgöra snubbelrisk. Det saknas ramp eller en lyftanordning vilket gör entrén otillgänglig. Trapporna är inte kontrastmarkerade och ledstången är för kort då den börjar på det första trappsteget. Ledstången finns endast på en nivå. Entrén är försedd med ett skyddande tak med inbyggd belysning.

6. Gångstråket utomhus till VVS utrymmen.

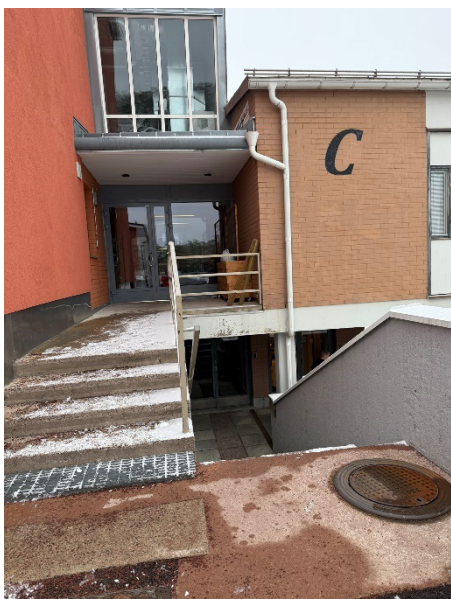
De som går utbildningen för VVS har en egen ingång på källarplan i C-byggnaden. Utbildningen sker på två våningar och i förbindelseleden finns det en trappa vilket begränsar vem som har möjlighet att studera. Vid södra delen av byggnaden finns det en parkering. Där finns även en ingång med en brant ramp som inte är avsedd för tillgänglighet. Rampen har alldeles för hög lutning utan anpassningar.

7. Entrén till C-byggnaden.

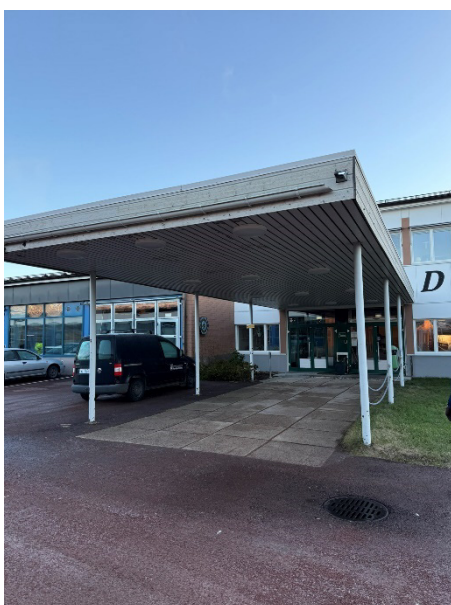
9. D-byggnadens entré med tak.

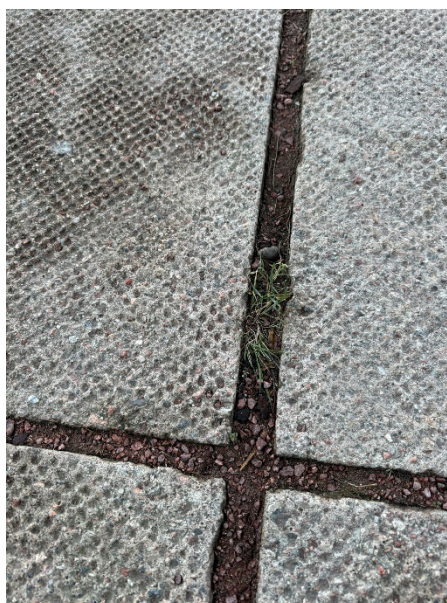
10. Glipor i markplattorna till entrén.

Entréerna på skolan har ett skyddande tak över med jämn belysning. Gångstråket som leder till huvudentrén är fast och halkfritt men det är problematiskt med markplattor. Det beror på att markplattor förflyttar sig med tiden och det skapas ojämnheter. Förutom de ojämnheter som uppstår är gliporna mellan markplattorna ett problem som kan orsaka snubbelrisk. Till huvudentrén finns det inget visuellt eller taktilt ledstråk.

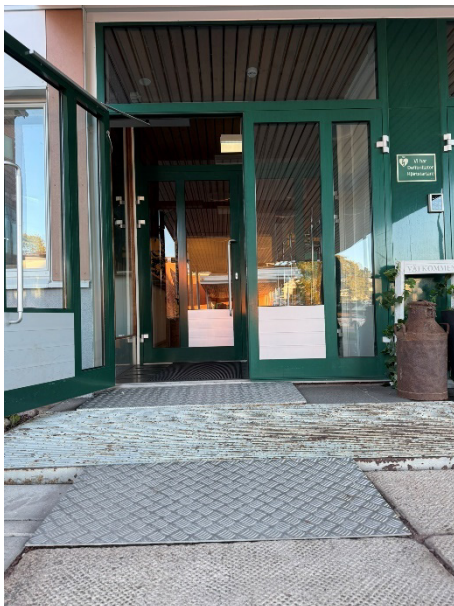
Det finns två ramper i entrén till vänster för att utjämna nivåskillnader vid huvudentrén. De ligger inte riktigt i en rak linje. Rampens bredd är 98 centimeter och har till synes en låg lutning på grund av att höjdskillnaden inte är så stor. Rampen har ränder för att motverka att metallen blir hal. Det vore bra om det fanns en tydlig markering innan rampen som varnar för en nivåskillnad.

11. Ramperna utjämnar nivåskillnader.

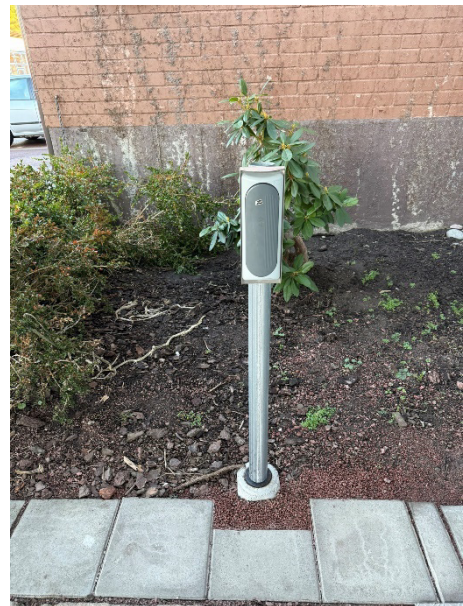
Den automatiska dörröppnaren finns till vänster om entrén och är installerad på en höjd av 90 centimeter till knappens mittpunkt. Det är en lagom höjd för personer med olika funktionsnedsättningar. Den automatiska dörröppnaren bör vara kontrasterad och det bör finnas text eller en symbol med den internationella rullstolen för att uppmärksamma besökaren om knappens existens. Eftersom vissa har lättare för bildspråk, andra föredrar färger och en del föredrar att läsa bör den automatiska dörröppnaren kompletteras med dessa exempel.

12. Den automatiska dörröppnaren.

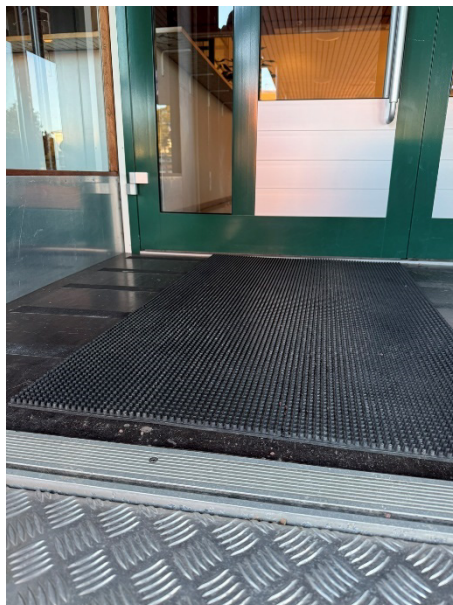
Vindfånget har en radie på 126 centimeter vilket är för små dimensioner. Ett tillgängligt vindfång bör ha en vändyta på 150 centimeter i diameter. Det ligger en lös matta i vindfånget som förflyttar sig. Mattan är smalare än utrymmet och den skapar en liten nivåskillnad vilket bör undvikas. Den borde vara bredare och vara fast, det vill säga att den inte rör sig när besökare går eller rullar på den.

13. En matta skapar nivåskillnad.

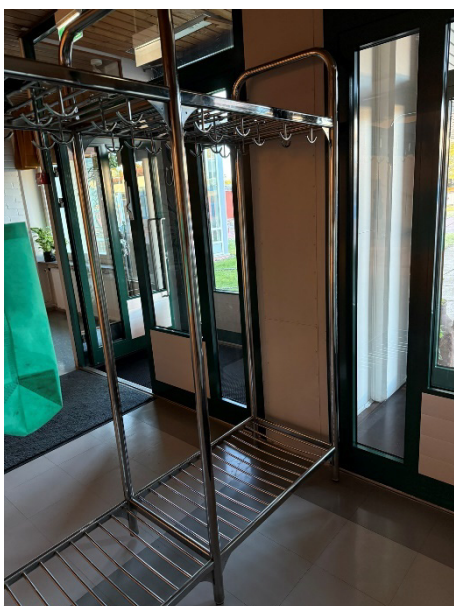
14. Klädkrokar på samma höjdskillnad.

Det finns klädhängare på insidan men krokarna finns enbart på en höjd. För att vara tillgängligt bör det finnas krokar på olika nivåer i det tillgängliga gångstråket.

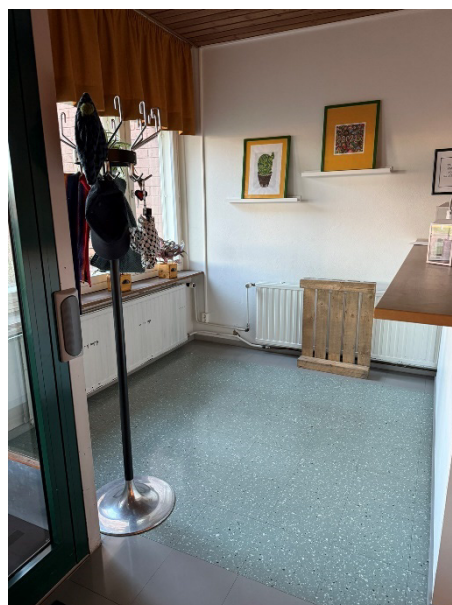
15. Ett hörn nära den automatiska dörröppnaren.

Knappen bör vara installerad minst 70 centimeter från närmaste hörnet. Den kan även vara installerad 100 centimeter från närmaste hörn för bättre tillgänglighet.

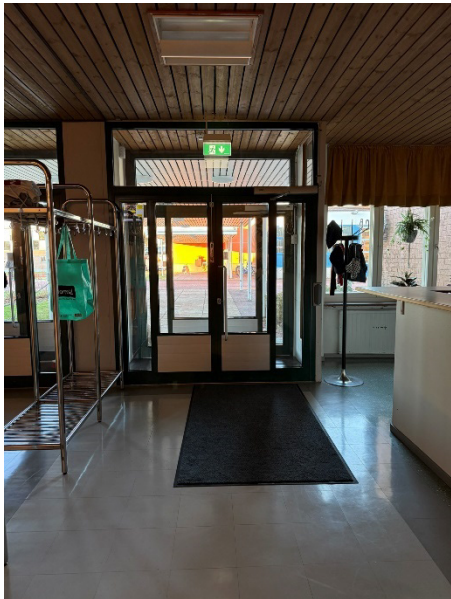
Under dagen vi kartlägger skolan är det mörkt i entrén och det är svårt att se nödvändigheter som den automatiska dörröppnaren och andra viktiga målpunkter. Det är viktigt att belysningen är jämn och bländfri.

16. Det är mörkt innanför entrén.

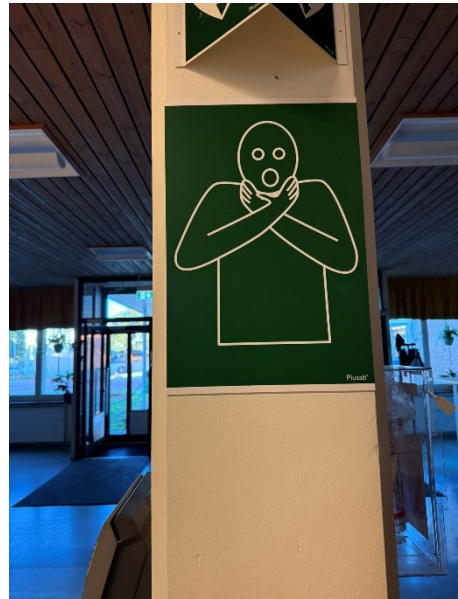
17. Skylt hjärtstartare och luftvägsstoppare.

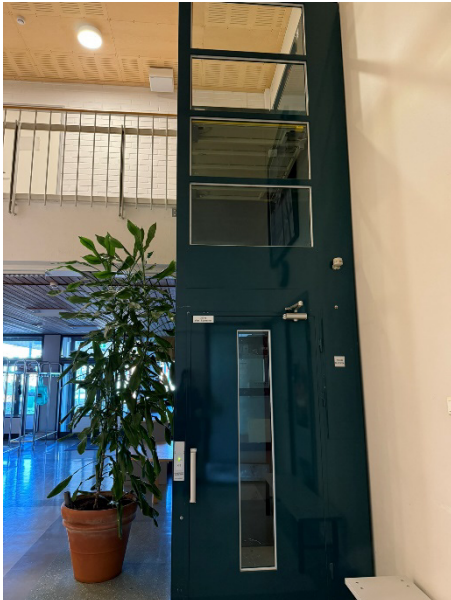
Dörrbredden är 93 centimeter vilket uppnår rekommendationerna på dörrpassagebredden. Kontrollpanelen är utformad så att användaren måste hålla ner knappen under hela färden. Det kräver finmotoriska fördelar, kraft och styrka i händerna att hålla ner knappen under hela färden. Detta kan upplevas som svårt av många användare.

18. Plattformhissen i D-byggnaden.

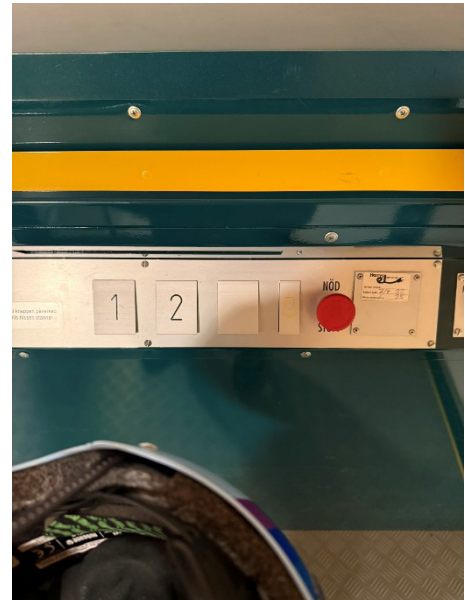
19. Plattformshissens kontrollpanel.

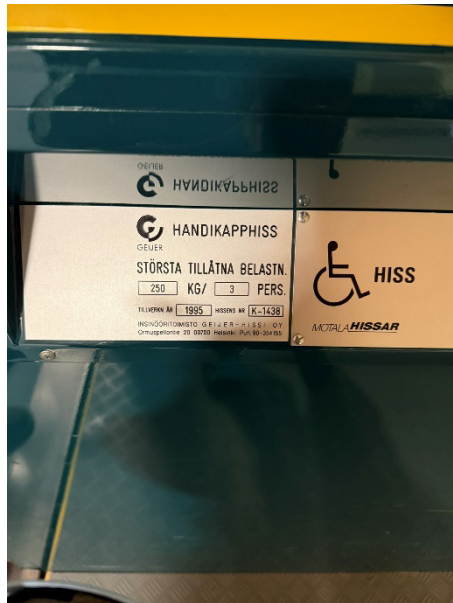
Det finns även en skylt på panelen där det står handikapphiss, eftersom detta är utpekande bör det undvikas.

20. Utpekande skylt i plattformshissen.

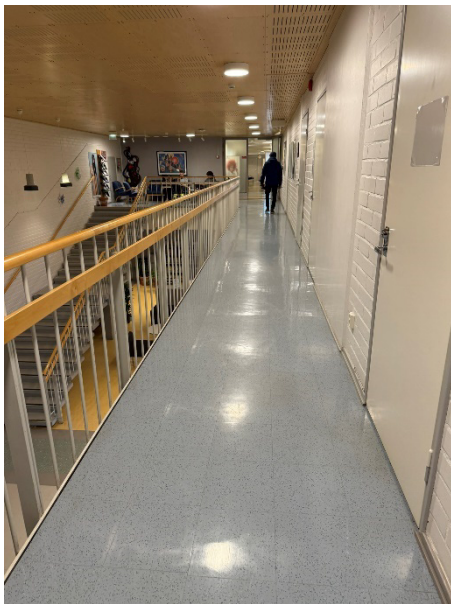
21. Ledstänger i korridoren på andra våningen.

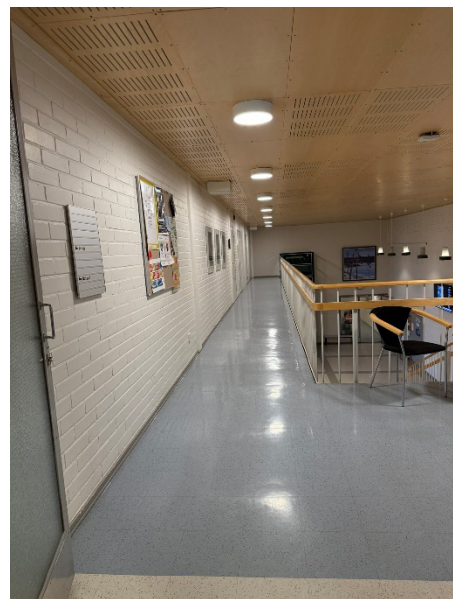
När man kommer ut ur plattformshissen bör det finnas ett fritt vändutrymme på 150 centimeter i diameter. Detta är för att underlätta för personer som använder sig av hjulförsedda hjälpmedel så att de kan vända vid behov.

22. Korridoren till plattformshissen.

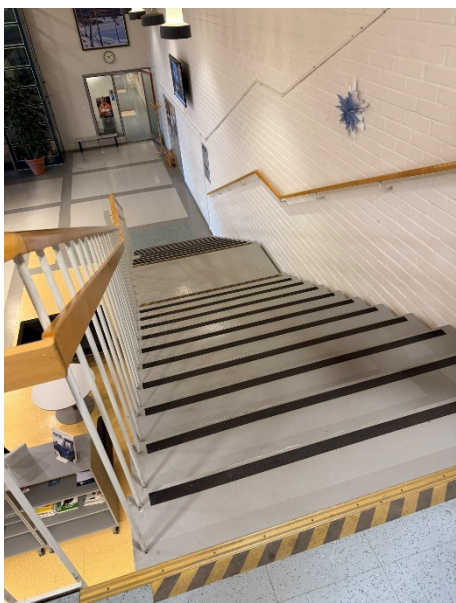
Ledstängerna vid trappan på andra våningen är för höga, de är installerad på en höjd av 113 centimeter. De är även för korta, en ledstång bör börja 30 centimeter före trappans början och fortsätta 30 centimeter efter trappan. Detta är för att säkerställa att användaren kan nyttja ledstängerna på ett säkert sätt innan trappans början och därmed minska snubbelrisken.

24. Kontrastmarkering på trappstegen.

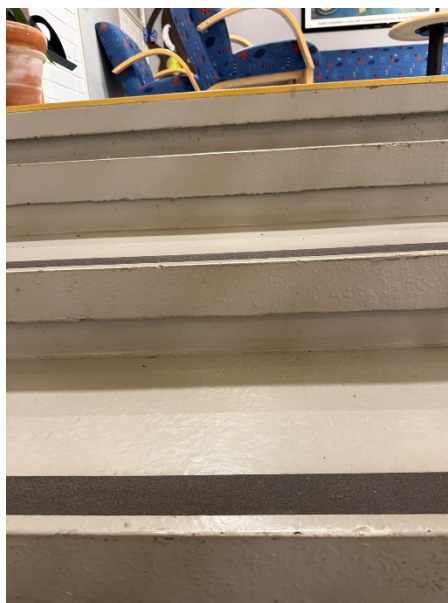
25. Utstickande del som kallas trappnos.

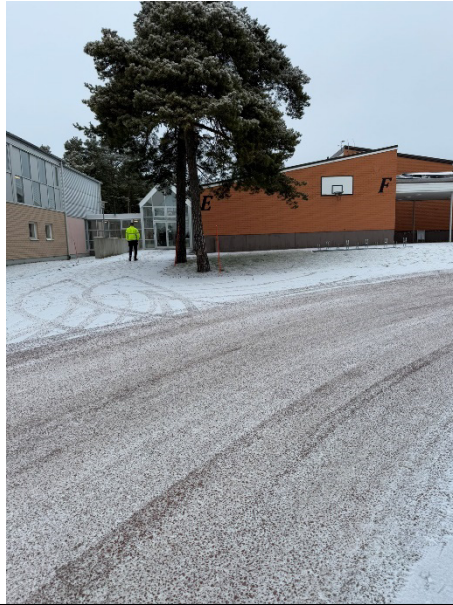
För att komma till den här delen av byggnaden behöver besökaren gå in genom E-byggnadens entré eftersom det är höga nivåskillnaden i F-byggnadens entré.

26. Entréerna till E- och F-byggnaden.

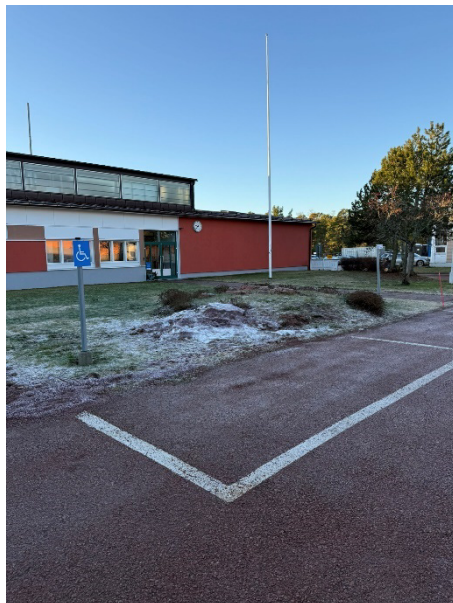
Det finns en parkering för dem med särskilt tillstånd intill en parkering för gäster upp till en timme. På marken saknas det markering av den internationella rullstolssymbolen. Parkeringsrutans dimensioner är för små och uppnår inte rekommendationerna.

27. Parkeringen för de med särskilt tillstånd har för små dimensioner.

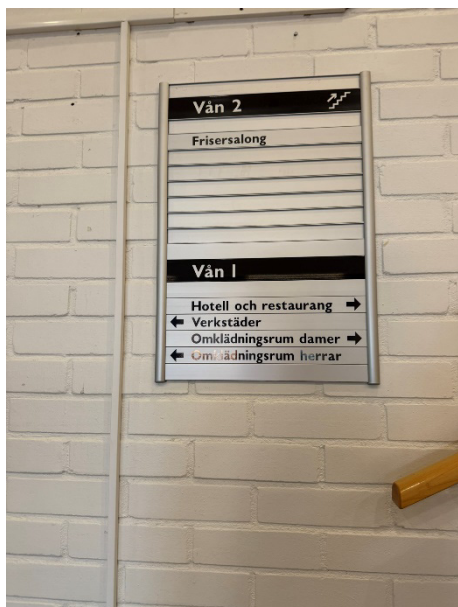
Det finns skyltar på området men all information går inte att hitta på dem. Till exempel står det frisersalong på skylten men om man är på andra våningen finns det även skyltat för datorsalar. Skyltarna bör uppdateras och kompletteras med relevant information för att underlätta orienteringen. Typsnittet och typstorleken på skyltarna är god, kontrasterna är acceptabla och det förekommer inga reflektiva ytor på skyltarna.

28. Skyltar innehåller inte all information.

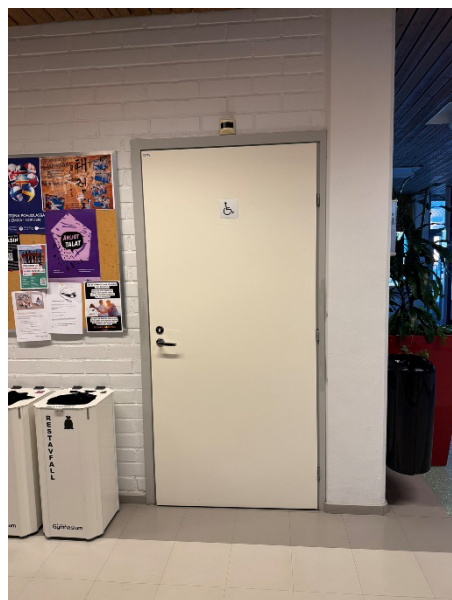
29. Skylten på dörren till den tillgängliga toaletten.

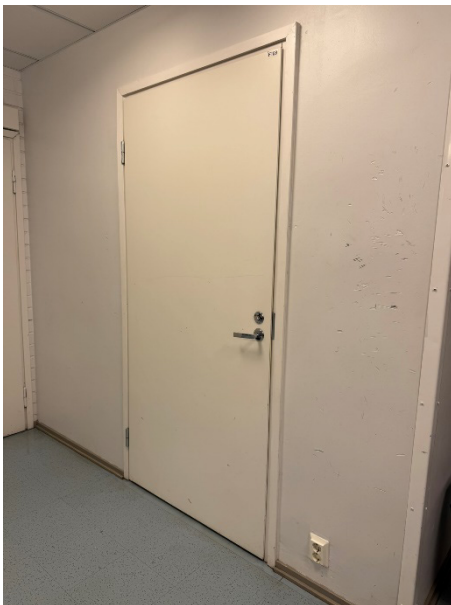
Det finns en tillgänglig toalett i F-byggnaden som saknar skylt.

30. F-byggnadens tillgängliga toalett saknar skylt.

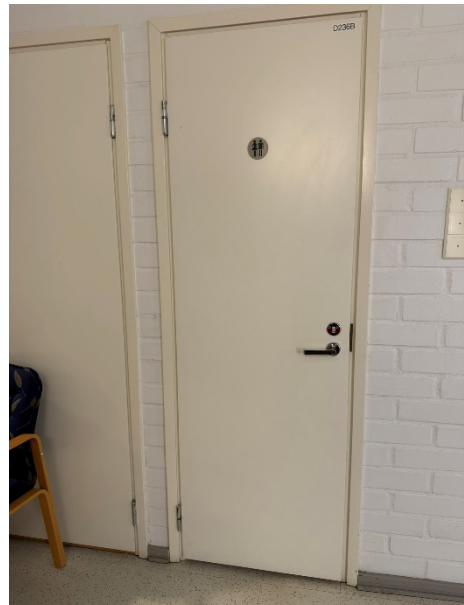
31. Tillgänglig toalett andra våningen i D-byggnaden.

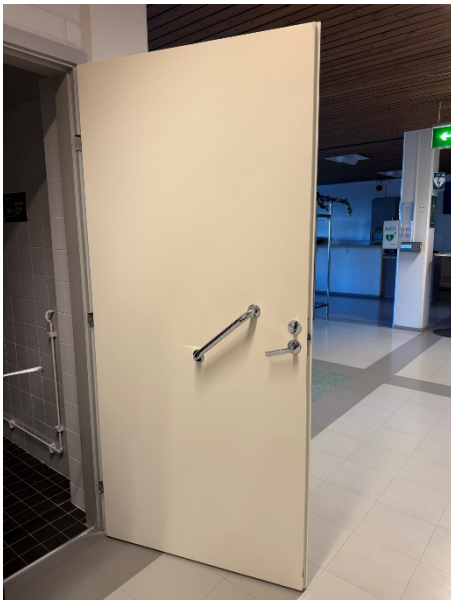
På dörrens insida finns ett draghandtag installerat på en höjd av 93–113 centimeter från golvet nivå.

32. Draghandtag på insidan av dörren.

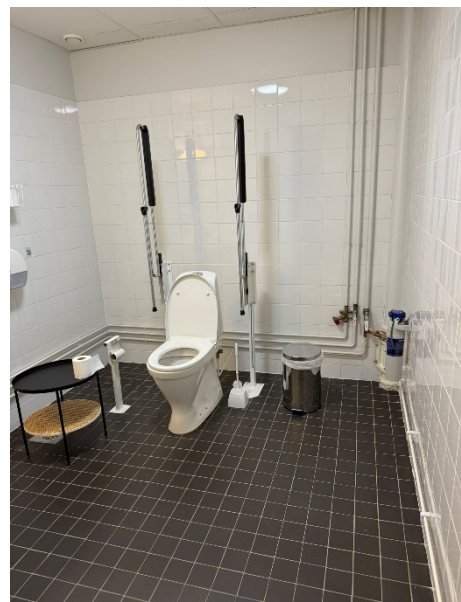
33. Insidan av den tillgängliga toaletten.

dörrkarmen finns det inte heller stora skillnader inne på toaletten. Kontraster används för att formge ett rum visuellt för personer med synnedsättningar. Därför bör toaletsitsen och kaklet bakom handfatet ha en avvikande nyans.

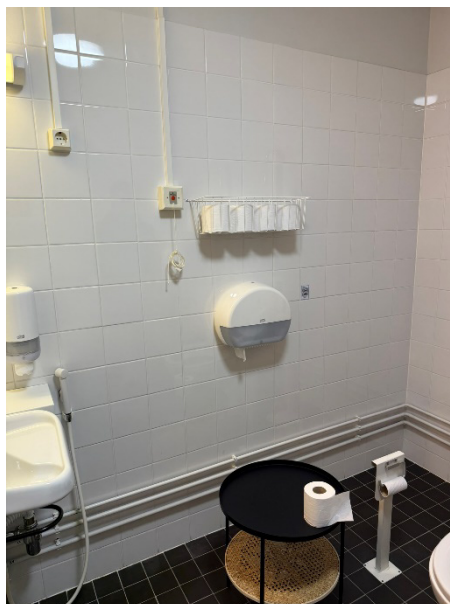
34. Föremål som hindrar.

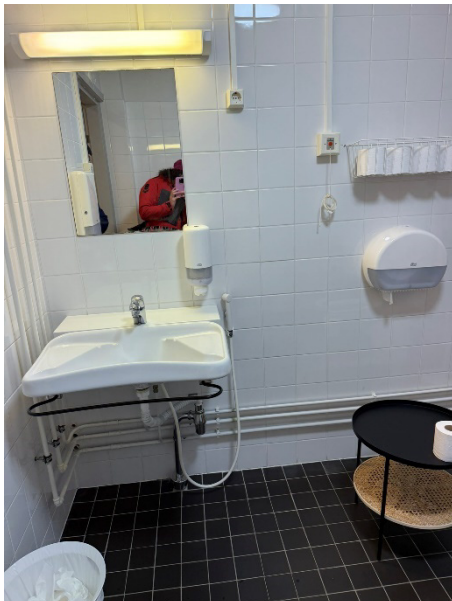
35. Larmet är inte korrekt utformat.

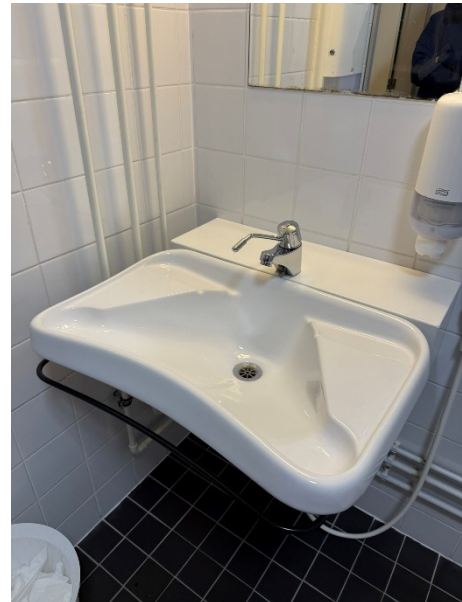
Handfatet går att vinkla vilket är acceptabelt men vi brukar inte rekommendera den här sortens lösning. Om det skulle vara stopp eller för stort tryck på vattnet kan vatten hamna på besökaren.

36. Vippbart handfat.

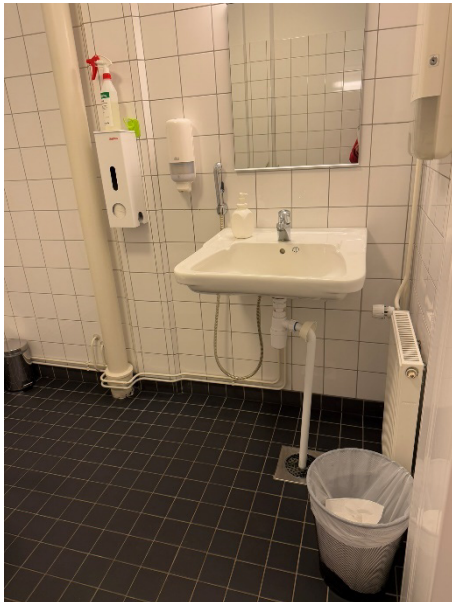
37. Handfatet är inte tillgängligt.

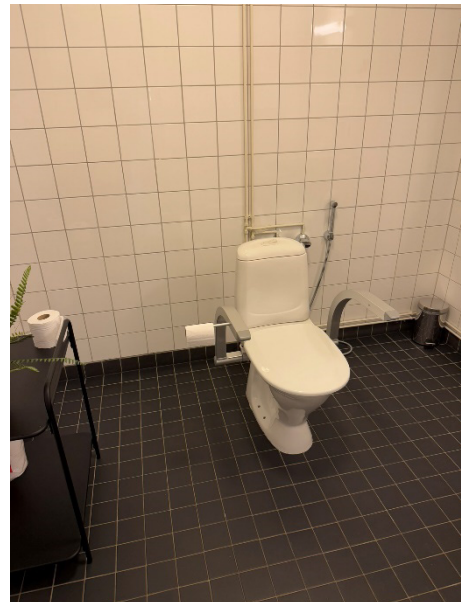
38. Armstöden fästa direkt i toalettstolen.

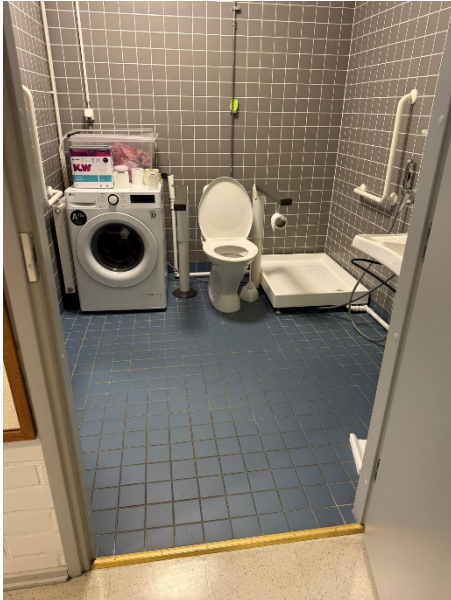
Till den högra väggen finns det ett avstånd av 120 centimeter och från den vänstra väggen finns det ett avstånd av 100 centimeter. På båda sidor om toaletten finns det föremål som hindrar en självständig överföring från ett hjulförsett hjälpmedel till toaletten. Det står en tvättmaskin på vänster sida om toaletten och ett duschgolv på den högra sidan. Från armstödet till handfatet är avståndet 68 centimeter.

39. Föremål som hindrar bredvid toalettstolen.

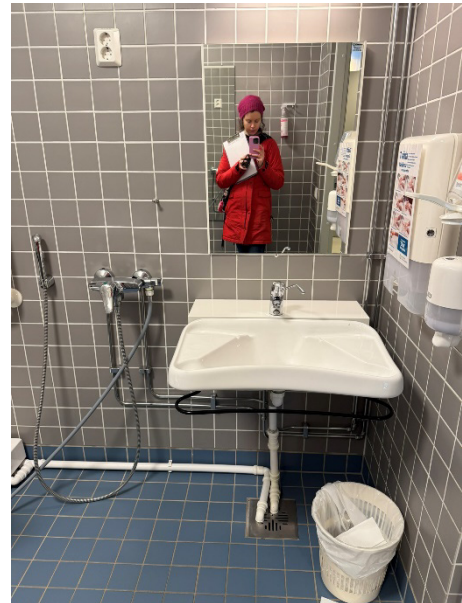
40. Vippbart handfat.

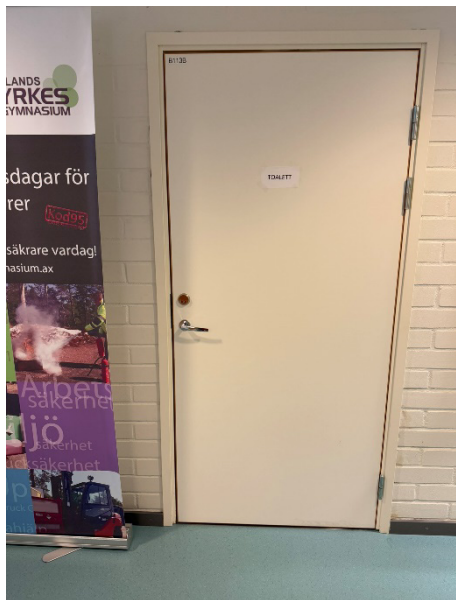
Det finns en skylt med texten "toalett" i versaler. Den internationella rullstolssymbolen bör finnas eftersom vissa har lättare att förstå symboler framför text. Skylten bör vara placerad på väggen mot den sidan där dörren öppnas.

41. Rullstolssymbolen saknas.

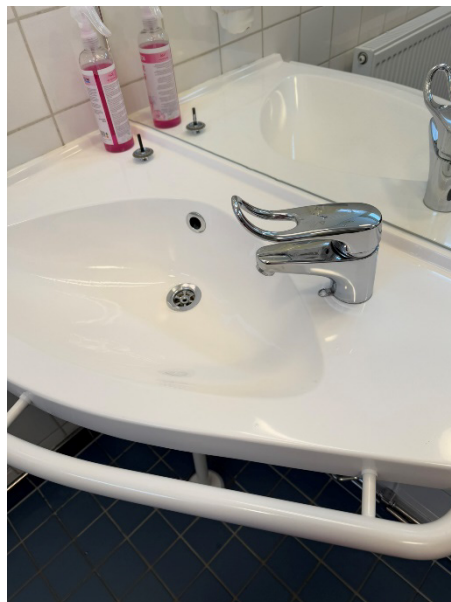
42. Stödhandtag vid handfatets yttre kant.

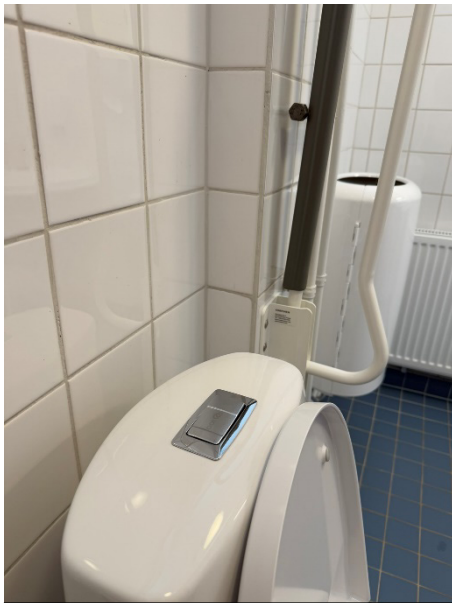
43. Toalettstolen är installerad för nära väggen.

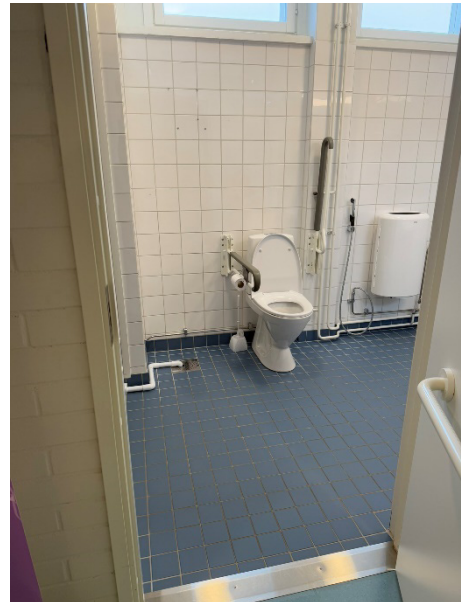
Det saknas kontrastmarkeringar på toaletten. Toaletsitsen och väggen bakom handfatet bör vara i en kontrasterande färg. Detta gäller även stödstången på handfatet. Om stödstången kontrasterar behöver det inte finnas en kontrasterande färg bakom handfatet.

44. Toaletsitsen bör kontrastmarkeras.

- Det bör finnas mer kontraster på toaletten. Det skulle underlätta om toaletsitsen hade en avvikande färg och att kakel bakom handfatet hade en avvikande färg. Ljusa interiörföremål bör kontrasteras med mörkt.

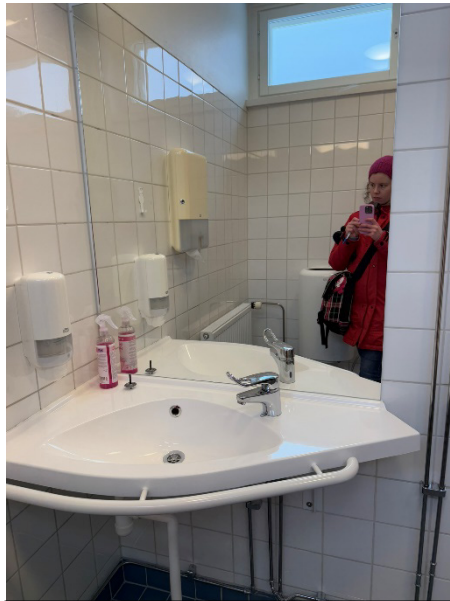
Soptunnan finns på den bakre väggen vilket försvårar för besökare som måste vända sig ett halvt varv från handfatet bak till soptunnan.

45. Soptunnan är installerad på den bakre väggen.

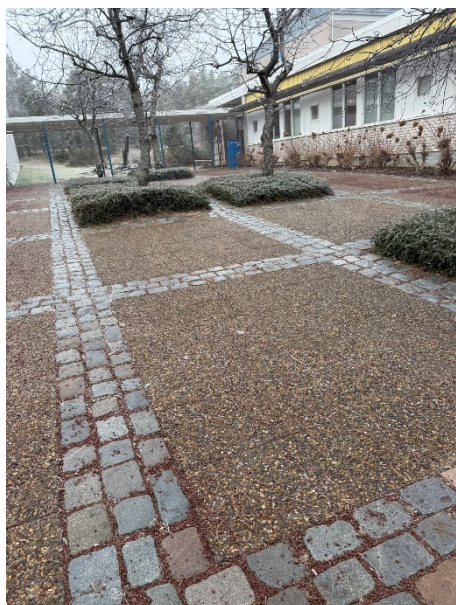
Det finns ingen parkering för personer med särskilt tillstånd. Utanför huvudentrén, ungefär 10 meter bort, finns det en dedikerad gästparkering som inte är utmärkt. Det innebär att som besökare är det omöjligt att veta att man får parkera där eftersom det ser ut att tillhöra gångstråket. Vi rekommenderar att skaffa en skylt för att underlätta för besökare. Det är även viktigt att det finns minst en parkering för dem med särskilt tillstånd.

46. Omarkerad gästparkering.

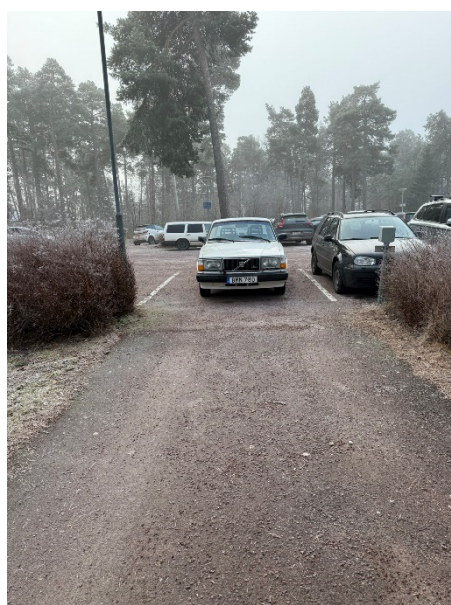
47. Parkerade bilar i gångstråk.

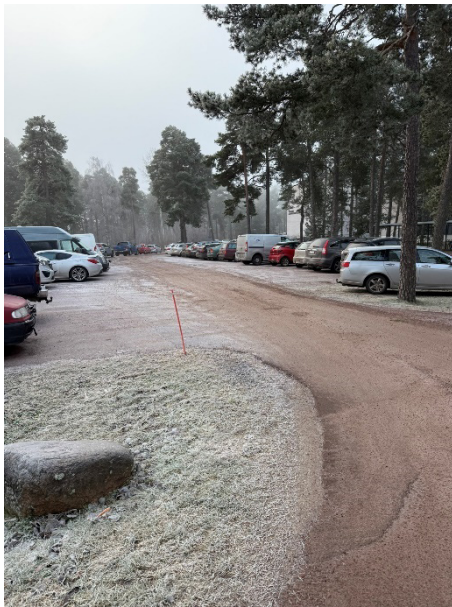
48. Parkeringen finns mitt emot sporthallens byggnad.

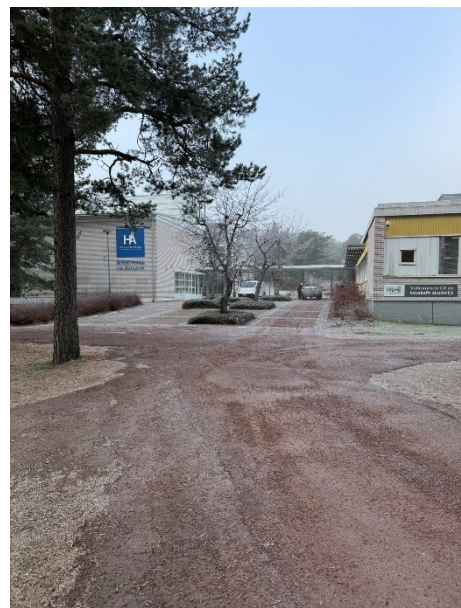
Från parkeringen till entrén saknas det belysning. Det är viktigt att gångstråket har en jämn belysning utan att det skapas skuggor eftersom de kan uppfattas som nivåskillnader.

49. Gångstråket från parkering till huvudbyggnaden.

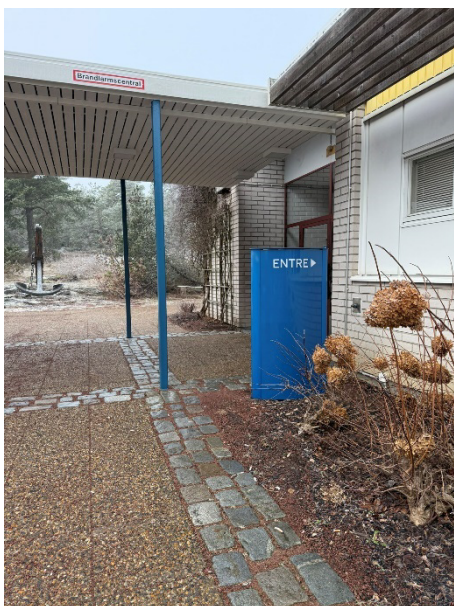
50. Skylt till huvudbyggnadens entré.

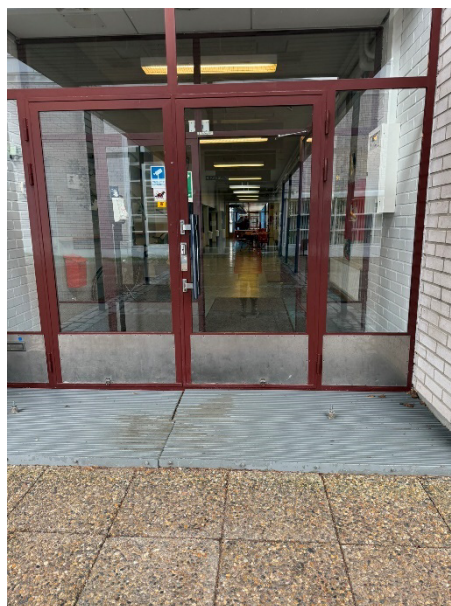
Det finns en tröskel som är 4 centimeter. Trösklar bör vara avfasade eller vara högst 2 centimeter höga. Utanför entrén finns det galler som rört sig. Glipor bör inte överstiga 5 millimeter.

51. Entrén är inte tillgänglig.

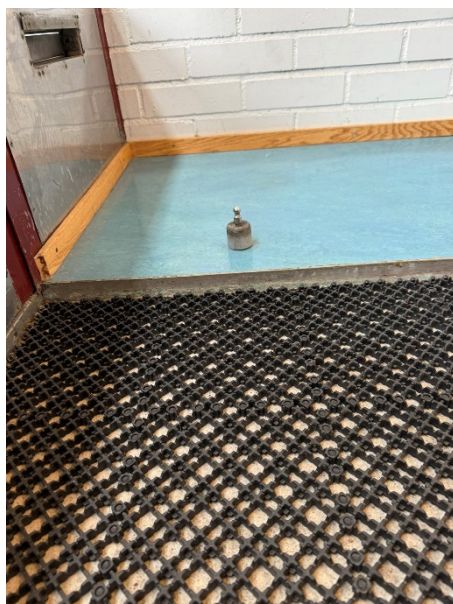
Det finns en nedsänkt del i golvet i vindfånget. I den nedsänkta delen finns det en matta med håligheter. Vindfångets dimensioner uppfyller inte rekommendationerna för att vara tillgängligt. Längden är 202 centimeter och bredden 130 centimeter. Hela längden kan inte nyttjas eftersom det finns höga kanter på grund av den nedsänkta delen i vindfånget. Ett vindfång bör ha en vändyta på 150 centimeter i diameter.

52. Vindfånget har för små dimensioner.

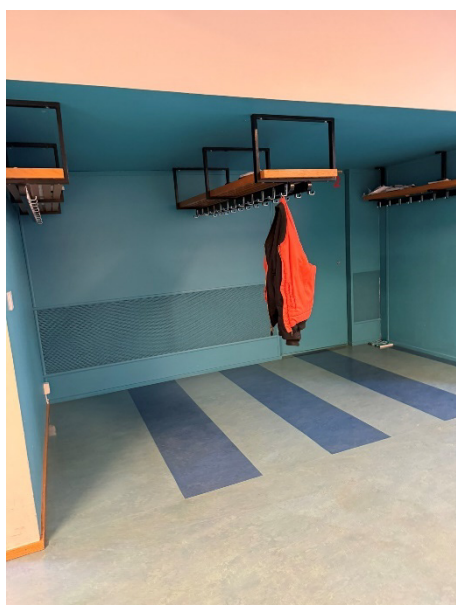
53. Det finns krokar på en höjd.

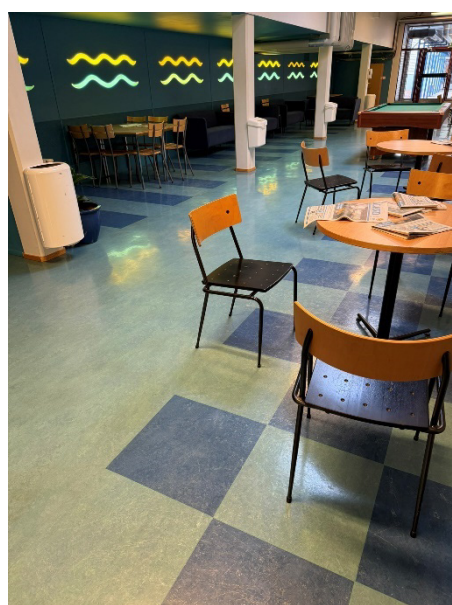
Golvet är blått med ränder och olika mönster. Det finns även en belysning i gul och blå nyans som fungerar som stämningsbelysning. Dessa kombinationer leder till mycket sinnesintryck och kan vara förvirrande för vissa individer. Det finns inget utrymme för personer som har ett behov av att dra sig undan.

54. Blandade golv och sinnesintryck.

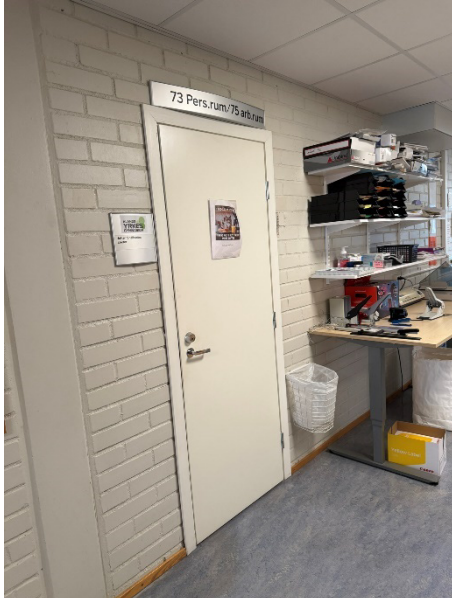
Från taket i huvudbyggnaden finns det en skylt som hänvisar till kansliet. Den har goda kontraster och inga reflekterande ytor. Typsnittet och typstorleken är acceptabel. På dörren ovanför rummen i huvudbyggnaden finns nummer och en beskrivande text med förkortningar.

55. Skylt med rumsnummer och namn.

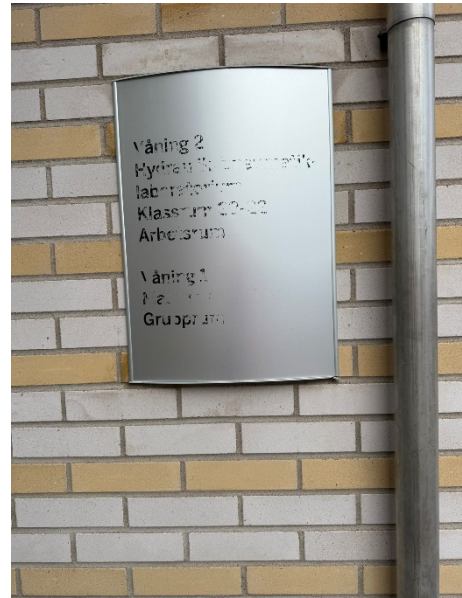
56. Oläslig skylt där text försvunnit.

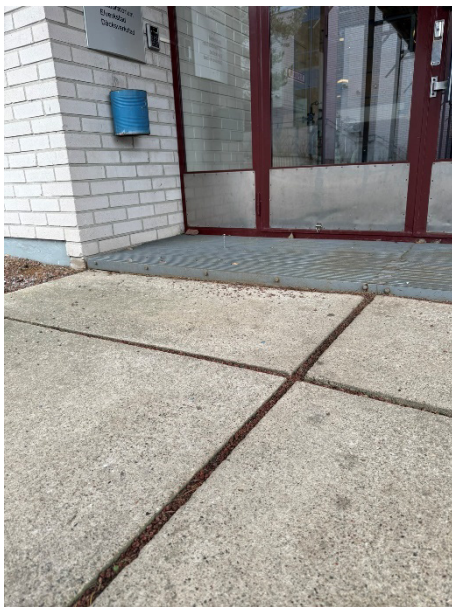
Gångstråket från huvudbyggnaden till maskinhallen består av markplattor. Markunderlaget är fast och halkfritt men det är inte jämnt. Markplattor är inte optimalt eftersom det skapas ojämnheter i gångstråket. Det finns även större glipor mellan plattorna som kan utgöra snubbelrisk. Markplattorna skapar även en lutning från två olika håll strax innan gallret.

60. Ojämnt gångstråk.

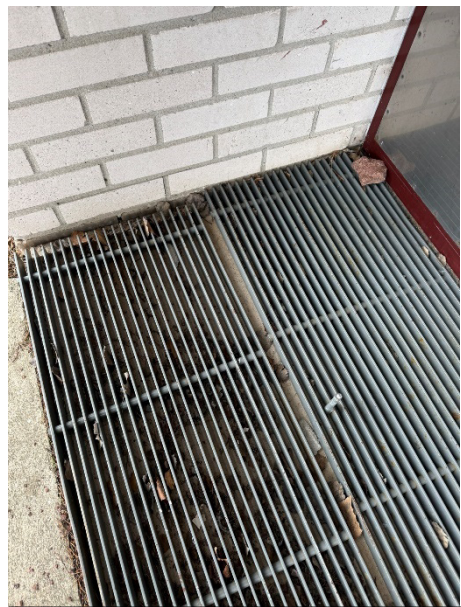
61. Lösa galler som skapar glipor.

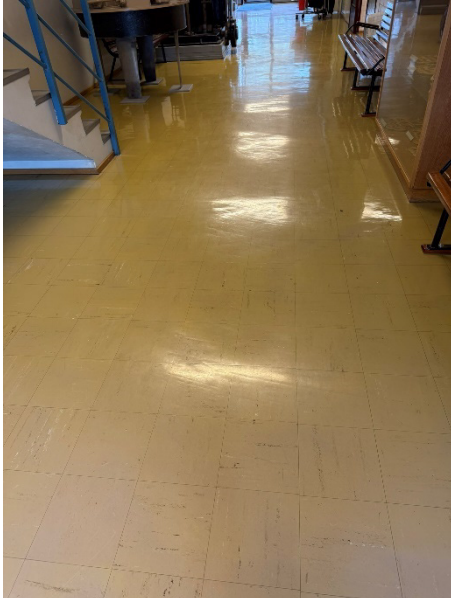
Belysningen är ojämn och det skapas reflektioner i golvets yta. Förutom reflektioner skapas det även skuggor.

62. Reflektioner och skuggor i golvet.

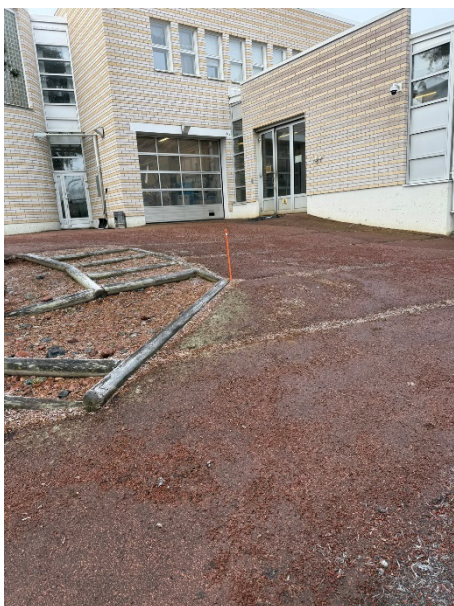
Gångstråket till maskinverkstaden består av en nivåskillnad i asfalt som ser ut som en ramp. Dess funktion är inte för fysisk tillgänglighet utan av andra orsaker. Det finns glipor i asfalten som kan utgöra snubbelrisk. Om det finns glipor i gångstråket bör de inte vara bredare än 5 millimeter.

64. Lutningar i gångstråket.

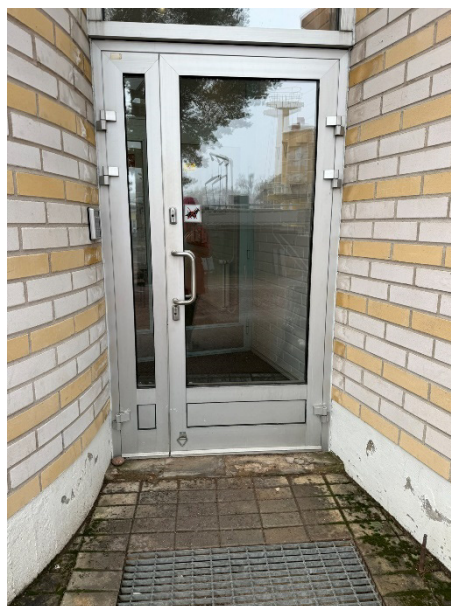
65. Smal entré till maskinverkstaden.

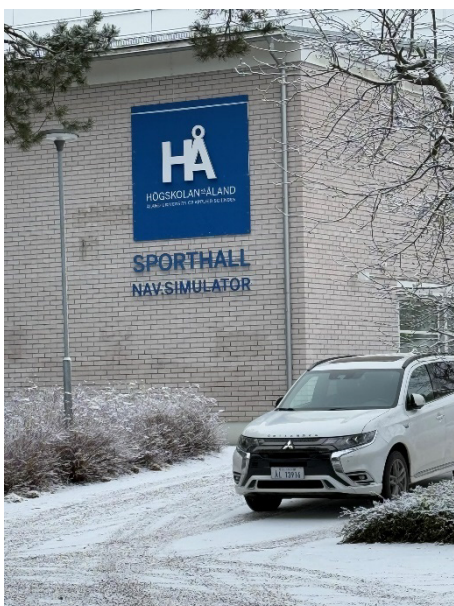
Mot parkeringen och gångvägen finns det en skylt på fasadens sida där det står sporthall. När besökaren kommer till entrén finns det två olika slags skyltningar. En vit text på glasytan och en liten skylt till höger om ingången. Besökaren hänvisas att använda entrédörren längst till vänster.

66. Texten är riktad mot parkeringen.

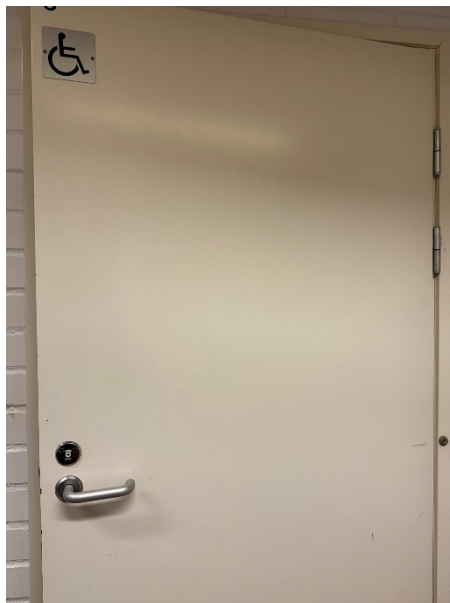
Uppe i det vänstra hörnet, högst upp på dörren, finns en skylt med den internationella rullstolssymbolen. Det saknas punkt- och reliefskrift. Skyltar till toaletter bör vara installerade på väggen vid den sida dörren öppnas ifrån. Detta undviker att personer som läser skylt kolliderar med en dörr som öppnas. Det går även att läsa skylten om dörren står öppen.

68. Rullstolssymbolen som skylt.

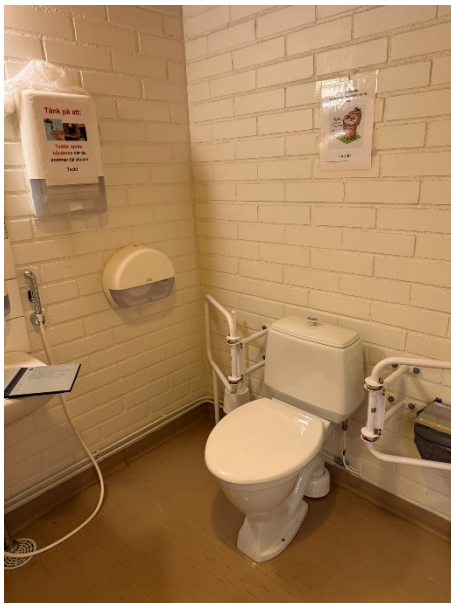
Det är 15 centimeter mellan toaletten och den bakre väggen. Den bör vara mellan 20–30 centimeter från den bakre väggen för enklare överföring från ett hjulförsett hjälpmedel. Avståndet mellan sidoväggarna och toaletten är acceptabel. Från mitten av toalettstolens knapp till den högra väggen är 82 centimeter och till den vänstra väggen är 117 centimeter. Det underlättar en överföring från ett hjulförsett hjälpmedel både från vänster och höger sida.

69. Det finns få kontraster på toaletten.

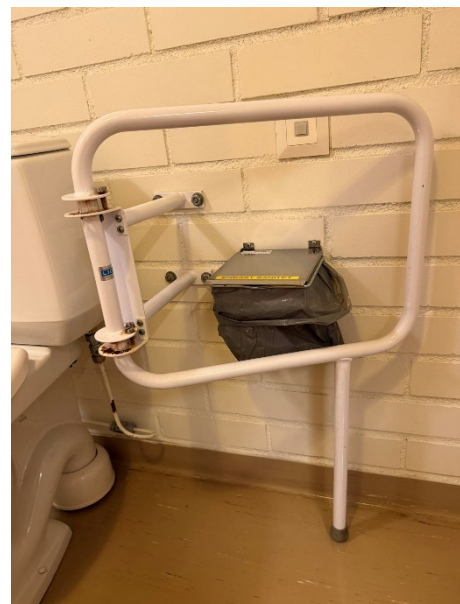
70. Föråldrade och rangliga armstöd.

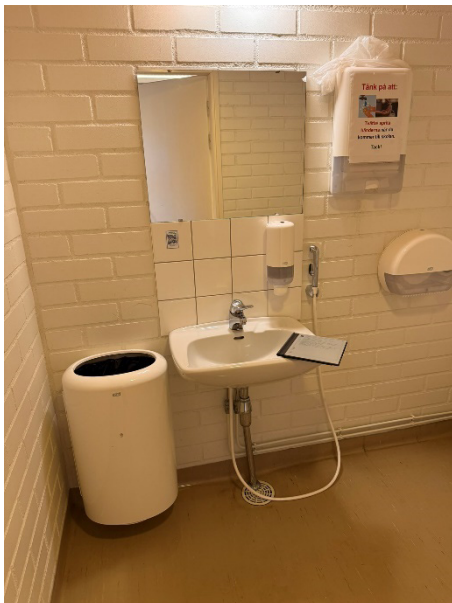
Avståndet till papperstorkhållaren är 130 centimeter från golvytan. Den bör vara installerad på en höjd mellan 90–110 centimeter. Det är 122 centimeter till spegelns nedre kant vilket innebär att inte alla besökare kan nyttja spegeln. En lämplig höjd till spegelns nedre kant är 90 centimeter.

71. Spegeln är installerad på hög höjd.

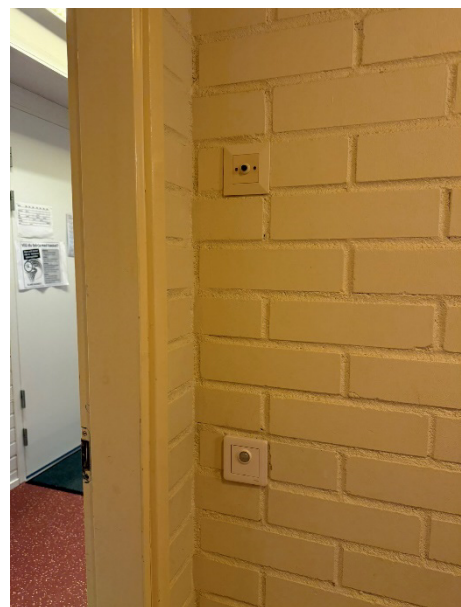
72. Det är otydligt vad som är larmknapp.
