Tillgänglighetsinventering av kommuner

Lumparland kommunkansli

November 2023

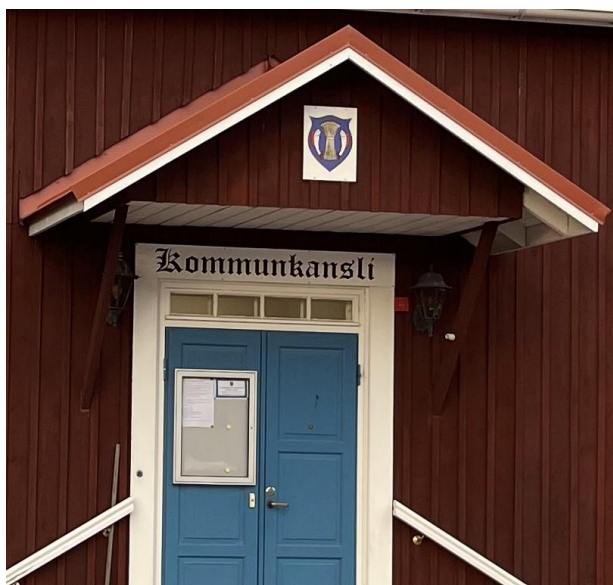
Det finns en skylt där det står "kommunkansli" men typsnittet är svårsläst. Från marken till nivån av kommunkansliet är höjdskillnaden stor. Det finns trappor med ledstänger men kontrastmarkering av första och sista trappsteget saknas. En ramp skulle behöva installeras men eftersom höjdskillnaden är hög skulle det innebära att rampen blir opraktiskt lång. Ovanför yttre dörren finns ett entrétak och bredvid den yttre dörren finns en ringklocka.

Bild av skylten "kommunkansli".

- Skyltning både på utsidan av kommunkansliet och på insidan för lättare orientering. Förslagsvis ändra skylten på utsidan som indikerar "kommunkansli" till lättare teckensnitt att läsa.
- Ordna en parkering för de med särskilt tillstånd, skylt till parkeringen och märkning på asfalten.
- Kontrastmarkering av det första och sista trappsteget upp till entrén.
- Byta ut belysningen i hallen genom att öka ljusstyrkan eller förbättra belysningens kvalitet särskilt eftersom det kan påverka personer med synnedsättning.
- Sätta upp klädkrokar på lägre nivå i hallen, vi rekommenderar på en höjd av 0,8 meter.
- Ledstråk utomhus som leder in. Dessa kan markeras med små upphöjningar, kontrastmarkeringar, linjer med flera.

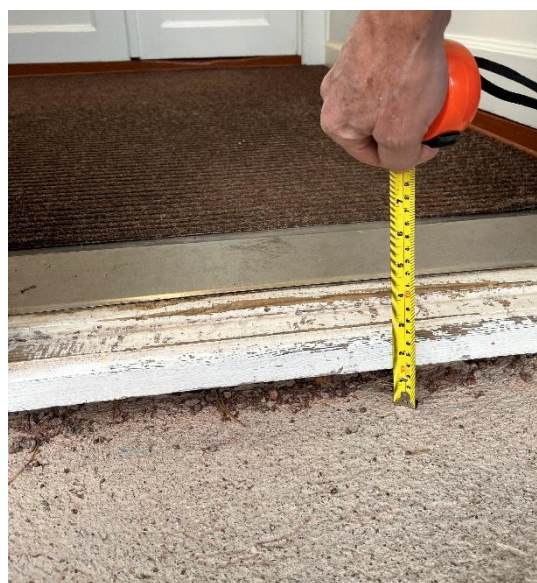
Bild av måttband visar höjden på tröskeln vid entrén.

När man har tagit sig uppför trapporna finns en vändyta på 1 meter på översta platån. Väl där möts man av pardörrar med en dörrbredd på 50 centimeter. Det är möjligt att med hjälp öppna upp även den andra dörren som är 50 centimeter bred vilket skapar en dörrbredd på 100 centimeter vid behov. Det finns en tröskel som är 60 millimeter hög, rekommenderad max höjd är 20 millimeter.

- Ramp till huvudentré.
- Tillgänglig toalett.
- Dörrbredd yttre dörren.
- Ytan i vindfånget behöver förstoras.
- Trösklar i den vänstra sidan av byggnaden.

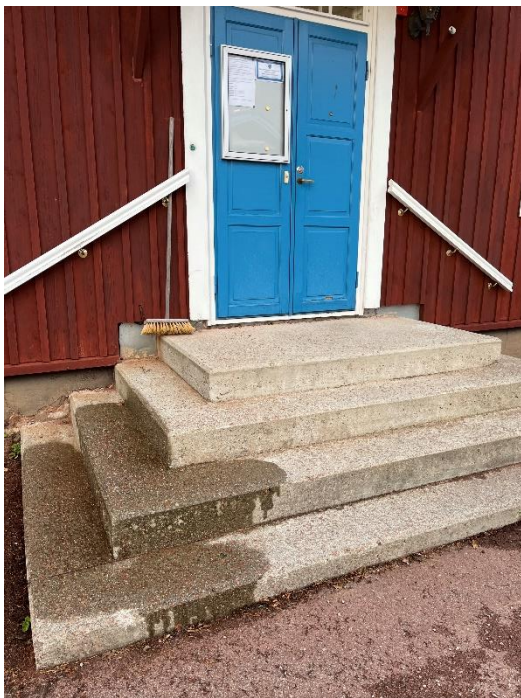
Bild av trapporna som leder upp till huvudingången.

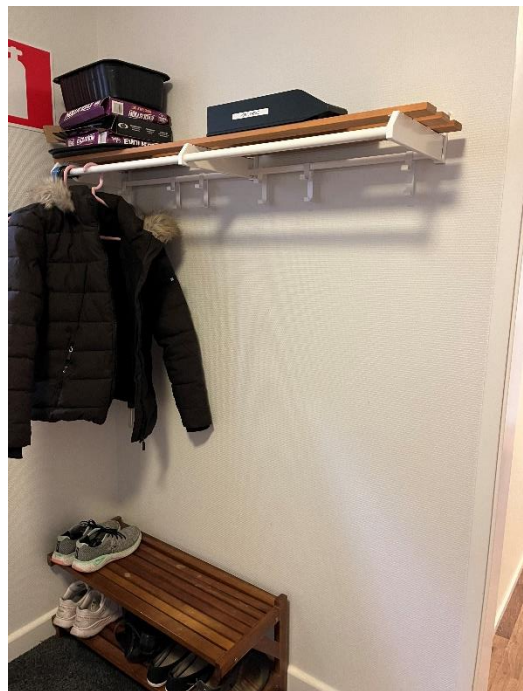
Entrédörren leder in till ett vindfång vilket är 1,40m x 1,70m i omfång. Enligt rekommendationer bör vändytan vara minst 1,50m x 1,50m för att kunna svänga med hjälpmedel. I hallen finns det en svag gul belysning som är halvbra, vi rekommenderar bättre belysning. Det finns en klädfackshylla i hallen med krokar på hög höjd. Det bör finnas krokar på lägre nivå, på en höjd av 0,8 meter för personer som har svårt att röra armen.

Bild av klädfackshyllan i hallen.

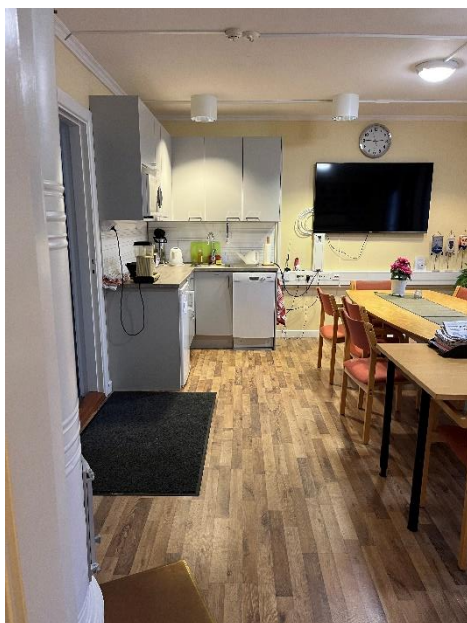
På höger sida när man kommer in från hallen finns ett rum som fungerar både som kök och mötesrum. Det finns god belysning och det är väl upplyst. Möblerna i rummet är flexibla och kan enkelt ommöbleras vid behov, det finns även god plats i utrymmet. Ljudmiljön är fri från buller och efterklanger. Vid mindre möten hålls de i detta rum, vid större möten som till exempel fullmäktige äger de rum i skolans matsal.

Bild av personalrum och mötesrum.

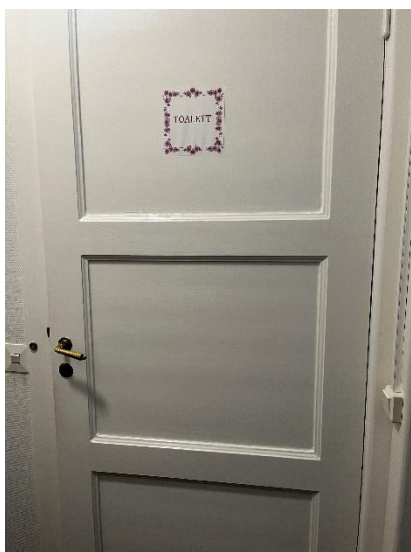
Det finns en liten toalett i byggnaden som inte är anpassad. Utrymmet är trångt, saknar larm och andra faciliteter. Det finns en skylt på dörren som hänvisar till toaletten.

Bild på dörren till toaletten med skylt.

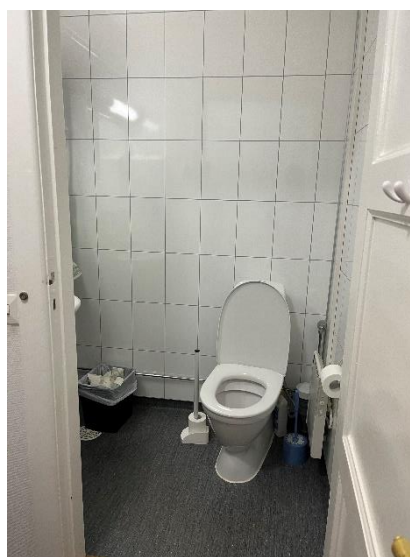
Bild insidan av toaletten.
