Tillgänglighetsinventering av kommuner

Sund kommunkansli

Mars 2024

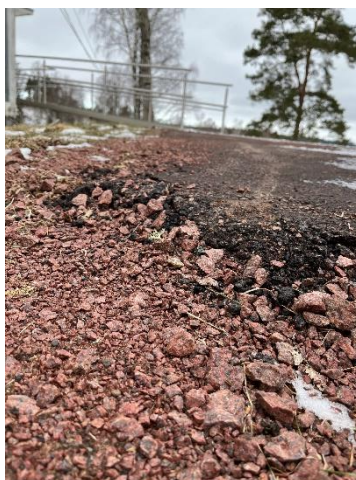
Om man som besökare kommer med hjälpmedel är det svårt att veta att det finns tillgång till en ramp på baksidan eftersom det saknas en skylt. Vägen till rampen är via grus och nedanför rampens början finns det ett litet parti asfalterad yta med en högre nivå än marknivå. Detta skapar en naturlig tröskel som gör framkomligheten utmanande.

Bild 1 visar nivåskillnaden mellan gruset och den asfalterade delen vid rampen.

- Installera en skylt som hänvisar till huvudentrén.
- Fixa den naturliga nivåskillnaden vid rampen där asfalten och marken möts.
- Det behövs större text på skyltarna.
- Sänka skyltarna på en nivå av 160 centimeter från golvnivån.
- Installera en skylt på fasaden där det står Sund kommunkansli.
- Installera en skylt som hänvisar till parkeringen för de med särskilt tillstånd och ingången som har en ramp. Denna skylt kan installeras där sammanträdesrumskylten finns.
- Ledstänger bör börja 30 centimeter före trappans början och fortsätta 30 centimeter efter trappans slut.
- Införskaffa teleslinga till mötesrummet.
- Kontrastmarkera alla trappsteg.
- Installera teleslinga.
- Kontrastmarkera dörrkarmar så att de sticker ut från sin omgivning.
- Installera teleslinga i mötesrummet.
- Införskaffa några stolar i olika höjder.

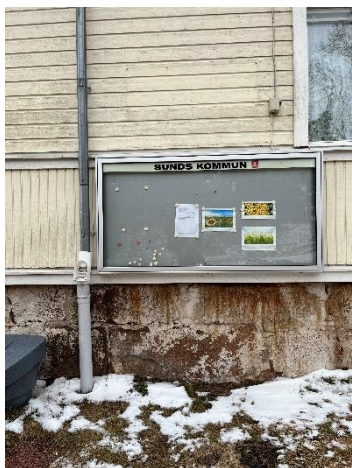
Det finns en skylt vid vägen som hänvisar till Sunds kommunkansli men skylten är liten och inte lättläst från vägen. Det är en informationsskylt som sitter på kansliets fasad, det vore bra om skylten är mer synlig från vägen. Eftersom kansliet är längre än 5 km från en huvudväg har landskapsregeringen gett avslag av en skylt på fasaden.

Bild 2 visar skylten till kommunkansliet.

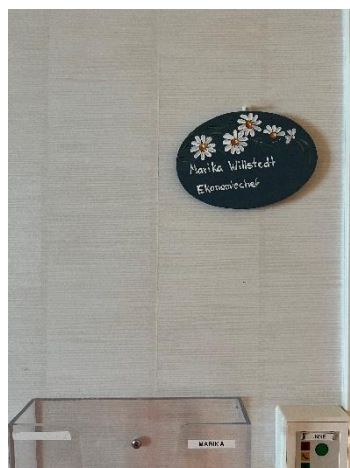
Kontrasten på skyltarna inne i kommunkansliet är acceptabel men texten är för liten. Skyltarna är placerade på en höjd av 170 centimeter, de bör vara på en höjd av högst 160 centimeter. Det är bra om skyltar är enhetliga och är installerade på samma sätt i hela byggnaden.

Bild 3 visar hur skyltarna inomhus ser ut.

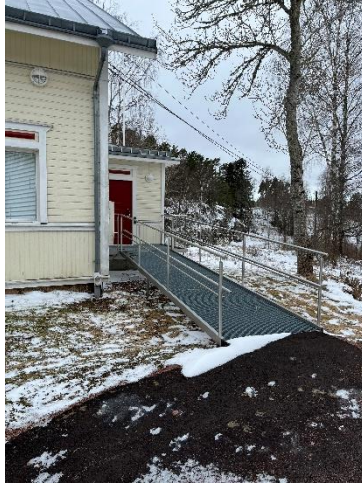
Det finns en ramp på baksidan av fastigheten. Lutningen är 6,7 grader. Lutningen är för brant enligt rekommendationerna. Bredden på rampen är acceptabel, den är 130 centimeter. Ledstängerna har bra höjd, den lägsta befinner sig på en höjd av 70 centimeter och den högsta 90 centimeter. Vilplanet framför rampen och dörren är 200 cm x 240 centimeter, det finns god vändyta.

Bild 3 visar rampen som finns på baksidan av kansliet.

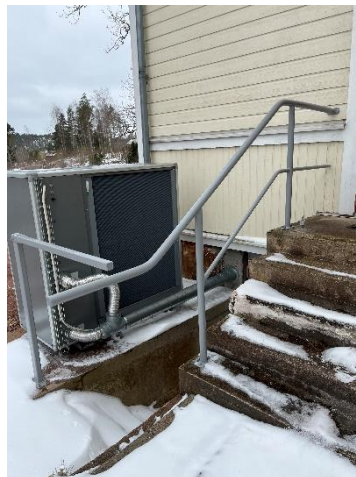
Vid ingången till mötesrummet på baksidan av byggnaden där den andra trappan är finns det ledstänger på båda sidor om trappan. Ledstängerna börjar och slutar 30 centimeter före och efter trappans slut.

Bild 4 visar ledstänger vid bakre ingången.

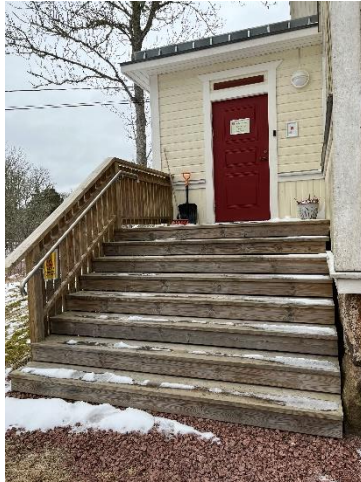
Vid huvudentrén finns det ledstång på bara en sida av trappan. Ledstången är för kort på nedre planet. Ledstänger bör börja 30 centimeter före trappans början och 30 cm efter trappans slut.

Bild 5 visar trappan till huvudentrén.

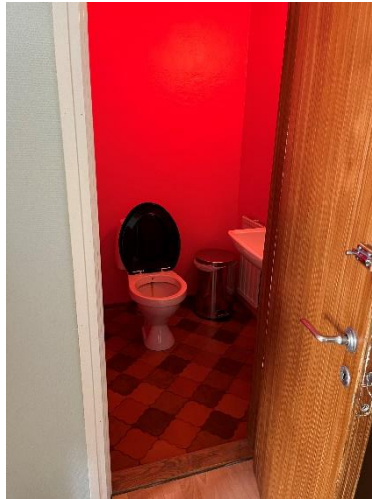
Det finns en tredje toalett nära mötesrummet vid den bakre ingången som inte är tillgänglig. Dörrpassagebredden är 66 centimeter, tröskeln är låg. Belysningen är inte tillräcklig och utrymmet är mörkt med röda väggar och få kontraster. Toaletsitsen är svart.

Bild 6 visar den otillgängliga toaletten vid mötesrummet.

- Installera en automatisk dörröppnare vid ingången på framsidan då dörren är tung.
- Det bör finnas minst en tillgänglig toalett i byggnaden.
- Dörrpassagebredden bör vara minst 80 centimeter.
- Avfasa höga trösklar så de är högst 2 centimeter i höjden.
- Installera en ramp vid den höga tröskeln till mötesrummet.
- Införskaffa en ramp som går från korridoren till mötesrummet.
- Jämna marken vid parkeringen så att den inte lutar åt alla håll.

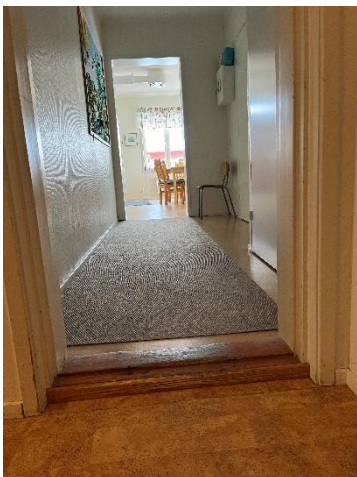
Dörrpassagebredden in till personalrummet är 89 centimeter. Det finns ingen tröskel in till personalrummet. Det finns dock en hög tröskel som leder från korridoren till personalrummet som inte är tillgänglig.

Bild 7 visar en hög tröskel i korridoren mot personalrummet

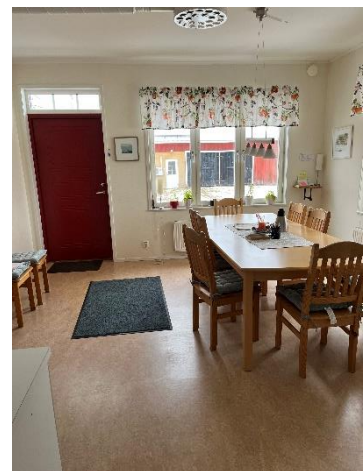
Bild 8 visar det rymliga personalrummet.

I rummet finns det god belysning och det finns gott ljusinsläpp av dagsljus. Det finns persienner för att avskärma dagsljus. Alla stolar i rummet har samma höjd. Det är rekommenderat att ha stolar i olika höjder. I rummet finns icke allergena växter.

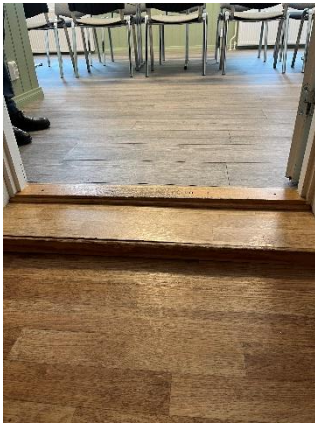
Det finns en hög tröskel med en liten avsats som gör det otillgängligt för besökare att ta sig till mötesrummet om de exempelvis använder rullstol. Höjden på tröskeln är uppdelad i två sektioner, den ena har en höjd på 4,5 centimeter och höjden på den övre tröskeln är 2 centimeter. Detta leder till att det finns en nivåskillnad på 6,5 centimeter. Det är möjligt att göra ingången tillgänglig genom att installera en ramp.

Bild 9 visar nivåskillnaden in till mötesrummet.

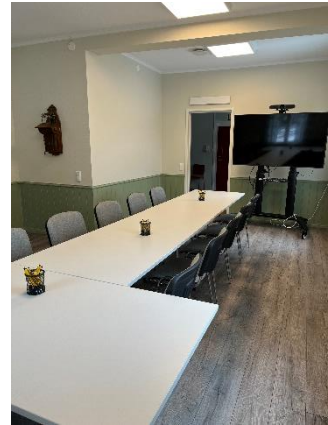
Bild 10 visar insidan av mötesrummet.

Om rummet görs åtkomligt för besökare ska det även installeras en utrymningsskylt med den universella symbolen för rullstol. Detta för att säkerställa en säker utrymningsplan för personer med till exempel rullstol och rollator.
