Tillgänglighetsinventering av kommuner

Vårdö kommunkansli

Mars 2024

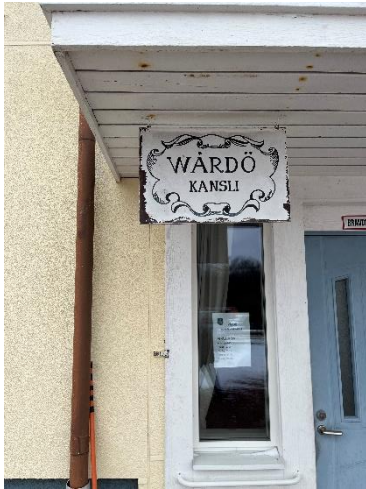
Skylten som hänger vid entrén till kommunkansliet är svårläst på grund av typsnittet och på grund av designen. Alla rum har inte skyltning utan vissa rum i kansliet saknar helt skylt.

Bild 1 visar en bild av kansliets skylt som är svårläst.

I kommunkansliet finns det en ganska enhetlig skyltning in till de olika kontoren med undantag från ett rum. Det bör vara bättre ljushetskontraster på skyltarna eftersom det är samma nyans på texten och bakgrunden.

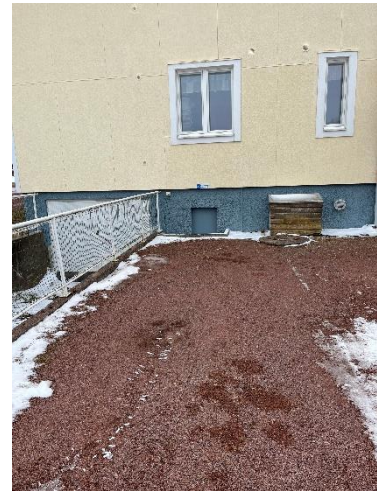
Skylten som hänvisar till parkeringen skulle kunna vara större så att den syns väl från längre avstånd.

Bild 2 visar en bild av parkeringen för de med särskilt tillstånd.

Det finns angöringsplats och parkering för de med särskilt tillstånd i nära anknypning till entrén. Eftersom markunderlaget är av grus finns det inga markeringar på marken.

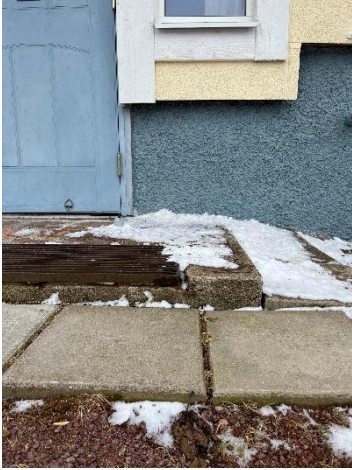
Entrén är på markplan med fast markunderlag som består av grus och marknivån är ojämn. Det lutar både i sidled och rakt framifrån.

På utsidan av kommunkansliet finns det en avsats som inte är tillräckligt bred för att personer med till exempel rullstol och rullator ska kunna vända. Personer med rullstol kommer inte in i byggnaden på grund av nivåskillnaden. De kan därmed inte heller använda trapphissen som finns på insidan, eftersom man inte kommer in genom entrén. Besökare skyddas vid huvudingången av ett entrétag.

Vändytan på avsatsen är 100 cm x 190 cm. Avsatsen är även som ett steg med en nivåskillnad på 8 cm från marknivån. Det finns ett galler på avsatsen som kan orsaka snubbelrisk för personer med synnedsättning. Detta kan åtgärdas genom att gjuta en ny och större grund till avsatsen, den ska vara 150 cm x 150 cm i diameter.

Bild 3 visar en bild av nivåskillnaden vid huvudentrén.

- Jämna marken utanför kommunkansliet så att det inte lutar i sidled.
- Gjuta en ny avsats med diameter 150 centimeter x 150 centimeter.
- Om nivåskillnaden inte går att jämna till kan man installera en ramp.
- Ta bort gallret på avsatsen vid huvudentrén som kan orsaka snubbelrisk.
- Installera annan typ av ventilation.
- Installera ett höj-och sänkbart handfat i den delvis anpassade toaletten.
- Eftersom det inte finns 80 centimeter från armstöden till båda sidor av väggen bör det finnas en tillgänglig toalett som är spegelvänd.
- Dörrpassagebredden till alla kontor bör vara minst 80 centimeter.

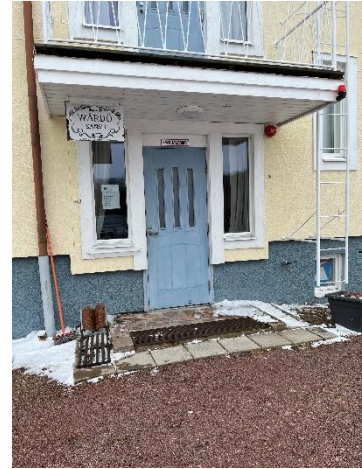
Bild 4 visar en bild av huvudentrén till kansliet.

Dörren är lätt att öppna för hand men det finns ingen automatisk dörröppnare. Dörrpassagebredden på huvudentrén är 75 cm, den bör vara minst 80 cm. Tröskeln är 3 cm hög, den bör vara högst 2 cm och gärna avfasad.

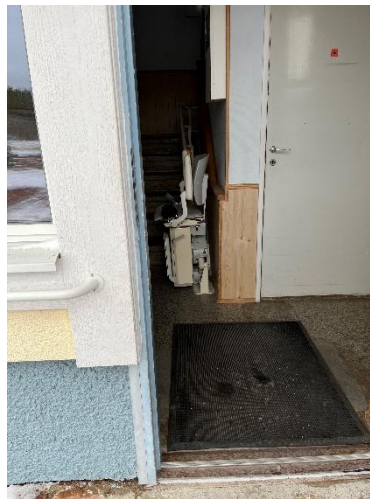
Vindfånget är för litet, vändutrymmet är 119 cm x 243 cm. Vändytan bör vara 150 centimeter x 150 centimeter. I anslutning till vindfånget finns det trappor som leder upp till kansliet som ligger på andra våningen. Det finns även en trapphiss installerad.

Bild 5 visar en bild av vindfånget vid huvudentrén

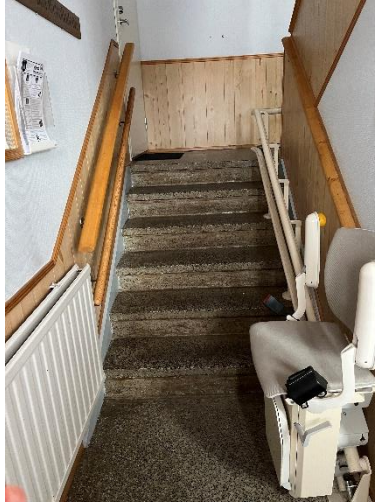
Det finns ingen kontrastmarkering på trapporna. Det bör finnas kontrastmarkering på varje trappsteg som skiljer sig i ljushet från bakgrunden.

Ledstängerna är för korta, de bör börja 30 cm före trappans början och 30 cm efter trappans slut. Höjden på ledstängerna är för låga, den lägsta stängen är på en höjd av 50 cm och den högre stängen är på en höjd av 75 cm. Det bör finnas två ledstänger, en som börjar 70 centimeter från golvnivån och ytterligare en på högst 90 centimeter. Det finns en rörelsesensor som aktiverar ljuset i trapphuset på andra våningen.

Bild 6 visar en bild av trapphuset som leder upp till kansliet.

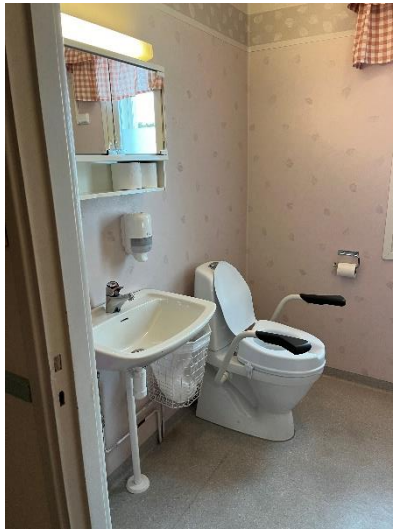
Det finns två toaletter som är indelade i kön. Den ena toaletten är delvis tillgänglig och personer med till exempel en mindre manuell rullstol har en vändyta. Dessa är i minimikrav med riktlinjer för bostadshus som är 130 centimeter x 150 centimeter. För att denna vändyta ska uppnås krävs det att man tar bort byrån som är intill väggen framför toaletten. Den andra toaletten är inte alls tillgänglig.

Dörrpassagebredden in är 65 centimeter i dagsläget men med enkla medel kan den breddas till 80 centimeter tack vara materialet i väggen. Avståndet från armstödet till högra väggen är 90 centimeter medan avståndet till den vänstra väggen är 66 centimeter. Detta innebär att det skulle behöva finnas en spegelvänd tillgänglig toalett.

Avståndet mellan armstöden är acceptabel, den är 60 centimeter. Höjden på armstöden är 70 centimeter, de är lite för korta. De borde vara mellan 75–80 centimeter från golvet. Armstöden går att fälla upp och de är installerade på toalettstolen. Avståndet mellan väggen och toaletten uppnår inte minst 20 centimeter.

Bild 7 visar en bild av den delvis tillgängliga toaletten.

Det finns inget larm på toaletten och spegelns underkant sitter på en höjd av 143 centimeter. Höjden från golvet till spegelns underkant bör inte överstiga 90 centimeter. Handdukstoken sitter på en höjd av 130 centimeter, den sitter lite för högt upp. Den bör finnas på en höjd mellan 90–110 centimeter från golvet.

Handfatet är fast installerat i väggen, det är rekommenderat att vara höj- och sänkbart. Det saknas klädhängare inne på toaletten, det är bra om det finns hängare i olika höjder. Lämpliga höjder för klädkrokar är 120 centimeter, 140 centimeter och 160 centimeter från golvet. Belysningen är god och det finns ett fönster som släpper in dagsljus.

- Bredda dörrpassagebredden till den mindre anpassade toaletten till 80 cm.
- Installera larm på den delvis anpassade toaletten.
- Kontrastmarkera toalettstolen svart.
- Installera teleslinga i mötesrummet.
- Höja hatthyllan i hallen till 200 centimeters höjd från golvet.
- Installera klädkrokar i hallen på en lägre nivå.
- Montera en lättläst skylt där det står Vårdö kommunkansli.
- Montera en skylt som syns från vägen och som hänvisar till kommunkansliet.
- Ändra skyltarna så att de har mer kontrast mellan text och bakgrund.
- Installera klädhängare i den delvis anpassade toaletten.
- Flytta byrån inne på den delvis anpassade toaletten.
- Sänka spegeln i den delvis anpassade toaletten till en höjd på max 90 centimeter.
- Sänka handdukstorken i den delvis anpassade toaletten till en höjd mellan 90–110 centimeter från golvet.
- Kontrastmarkera dörrkarmar från väggen.

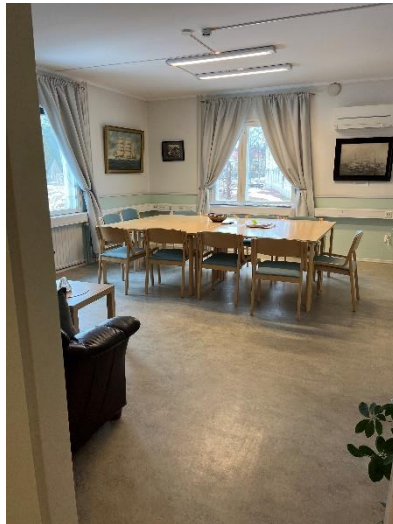
Det finns ingen tröskel in till mötesrummet, den fria dörrpassagebredden är 74 centimeter. Den bör vara minst 80 centimeter. Det finns icke allergena växter i mötesrummet. Det finns möjligheter att avskärma dagsljuset med persienner. Det finns gott utrymme i rummet och möjligheter att möblera om. Det finns inte tillgång till en teleslinga, detta rekommenderar vi att införskaffas.

Bild 8 visar en bild av mötesrummet.
