## Ärende: Tillgänglighet vid busshållplatser i Mariehamn

**Datum:** 3 september 2024      **Tid:** kl. 10.15

**Plats:** Fem olika busshållplatser: på Doktorsvägen, Sjukhusvägen, Nygatan, Ålandsvägen samt Norra Esplanadgatan i Mariehamn

## Bedömning av tillgängligheten vid busshållplatser i Mariehamn

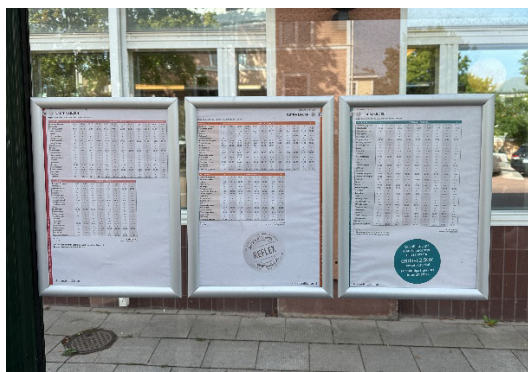
**Bild 1.** Turlistorna i busskur vid Nygatan.

Turlistorna är i form av pappersark innanför plast i en ram eller plastficka, vilket leder till att pappret lätt blir fuktigt och därmed ännu mer svårläst och ibland omöjligt att läsa. Det här är särskilt ett problem vid de hållplatser där turlistorna sitter på stolpe och inte under tak. Den blanka ytan leder också till att dagsljus speglas och det kan också göra turlistorna svårlästa.

Turlistorna innehåller mycket text och vid hållplatser som trafikeras av flera linjer finns varje turlista uppsatt. Texten är liten och svårläst för exempelvis personer med något nedsatt syn och personer med rullstol som får svårt att läsa liten text som blir för högt upp.

Vår rekommendation att se över den info som finns vid hållplatserna, behöver hela turlistan finnas med på varje hållplats eller kan man förenkla informationen så att resenärerna får reda på endast info de behöver veta? Exempelvis likt en digital infoskylt som visar information för nästa tur, eller något annat sätt att förenkla informationen. Nu behöver resenären leta efter rätt tidpunkt i turlistan för hela dagen och det är lätt att se fel i tabellerna.

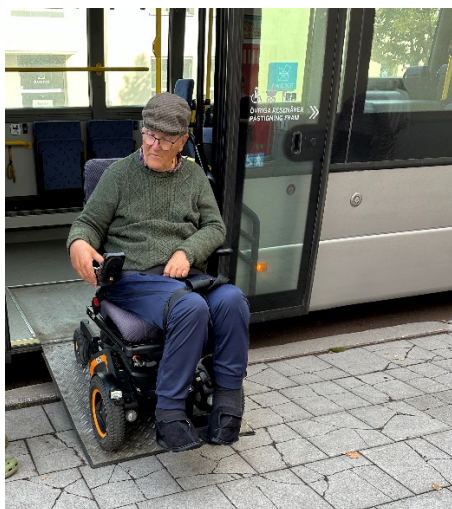
**Bild 3.** Ramp för av- och påstigning.

- Vi fick information om att alla bussar går att sänka av bussbolaget. Vid resan vi gjorde där två personer hade rullstol gjordes dock inte detta vad vi kunde se. Rampen fälldes ut av busschauffören men rampens lutning vid bägge hållplatser var alldeles för hög för att ta sig upp/nerför utan hjälp eller eldriven rullstol.

- Rampen fälldes ned med en smäll, busschaufförerna borde ha verktyg för att fälla ner rampen långsamt så att det inte upplevs skrämmande eller finns någon klämrisk.

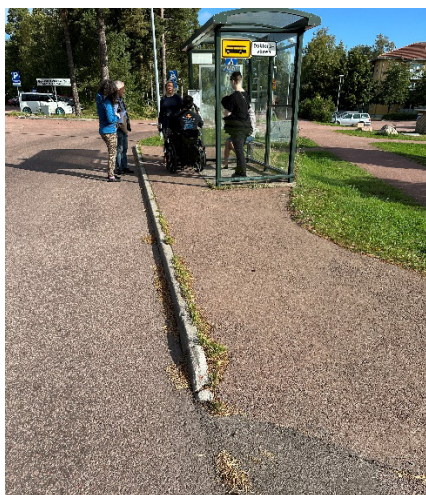
**Bild 5.** Väg till hållplatsen.

**Vägen till busshållplatsen:** Söderifrån tar man sig upp för en backe innan man kommer till busshållplatsen (se bild 5). För att ta sig till bland annat Paramedicin finns en gångväg som leder till cykelvägen som sedan leder till ett övergångsställe över Doktorsvägen (se bild 6). Vägen dit är plan utan kanter. Cykelvägen går förbi hållplatsen på baksidan av busskuren vilket är bra.

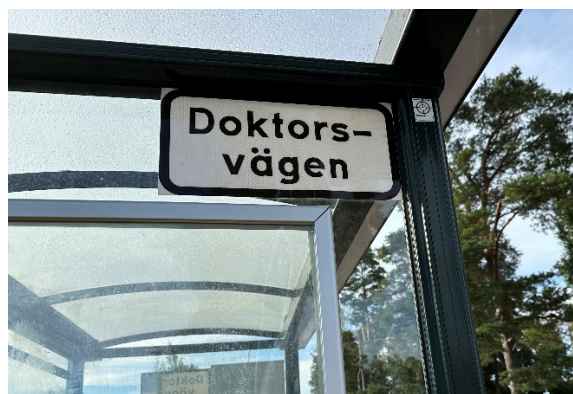
**Bild 5.** Skyltning på busskuren.

**Skytning och turlistor:** Det finns fler busshållplatser på Doktorsvägen, vilket gör skytningen förvirrande för resenärer: på skylten på sidan av busskuren står det "Doktorsvägen" men i turlistan "Doktorsvägen 1". Det bör åtgärdas. Turlistorna är svårlästa.

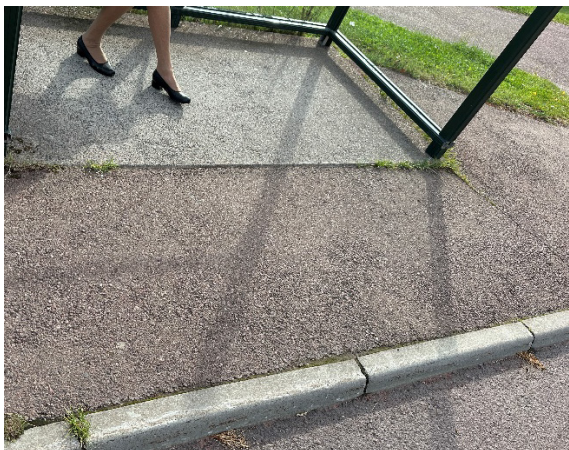
**Bild 7.** Markbeläggning vid busstur.

**Markbeläggning och trottoar:** Busshållplatsen har ingen stenläggning, det är samma typ av asfalt som på vägar och cykelbanor där busskuren står och där man stiger på. (se bild 5.) Det finns ingen vit markering mot gatan och inget ledstråk eller reliefplattor för personer med synnedsättning. Detta försvårar för personer med synnedsättning att se att man befinner sig på hållplatsen och inte på vägen eller cykelvägen. Avståndet mellan busstur och väg är 114 cm, rekommendationen är 150 cm så att en person med rullstol även har svängradie. Höjden på trottoarkanten är 6,5 cm. Den bör vara 16 cm.

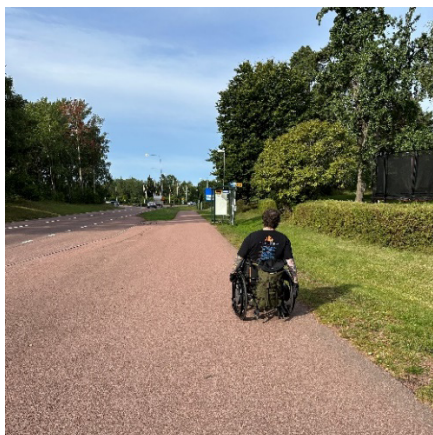
**Bild 8.** Vägen till hållplatsen

**Vägen till busshållplatsen:** Det är oklart hur man enkelt tar sig till och från sjukhuset från hållplatserna, det finns ingen skyltning nära hållplatsen. Det är lång väg att ta sig ner till Doktorsvägen och sedan in på sjukhusområdet, cirka 350 meter. En kortare väg till sjukhuset från dessa hållplatser och tydlig skyltning skulle behövas. Nära hållplatsen finns en närmare väg in till sjukhuset men den har förbud för både fordon och fotgängare eftersom vägen är för utryckningsfordon.

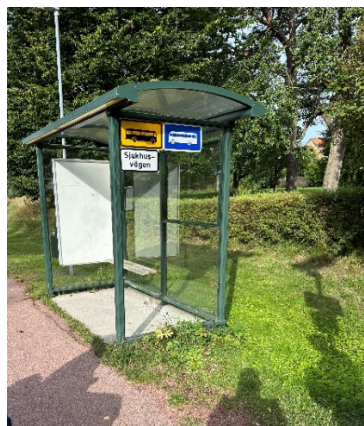
**Bild 9.** Busskuren vid Sjukhusvägen.

Det finns gott om plats mellan busskur och väg, mer än det rekommenderade 150 cm. Cykelvägen går rakt framför busskuren – vilket är en säkerhetsrisk. Denna cykelväg är mycket trafikerad, ofta i höga farter. (Se rekommendationer i slutet av rapporten)

**Markbeläggning och trottoar:** Busshållplatsen har ingen stenläggning, det är samma typ av asfalt som på vägar och cykelbanor där busskuren står och där man stiger på. Det finns ingen vit markering mot gatan och inget ledstråk eller reliefplattor för personer med synnedsättning.

**Busskur:** Busskurens höjd är 230 cm vilket är godkänt. Inne i busskuren finns en bänk för två personer samt utrymme för en person i till exempel rullstol. Bänkar i busskurer bör ha rygg- och armstöd, vilket saknas. Det finns belysning i busskuren. Det saknas kontrastmärkning på glasväggarna.

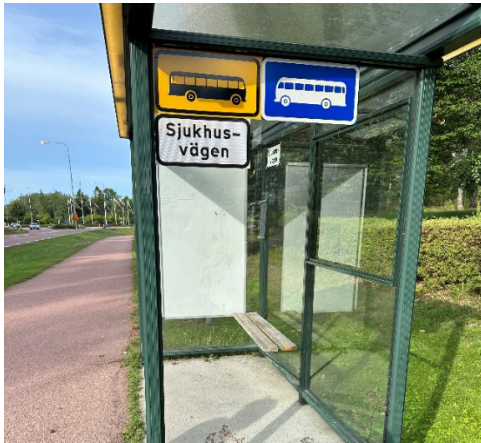
**Bild 10.** Skytning på busskuren.

**Skytning och turlistor:** Skytningen på hållplatsen är oklar även på denna hållplats. Skylden på busskuren säger "Sjukhusvägen", skylden på stolpen säger "sjukhuset" - i turlistan står det "sjukhuset". Det bör åtgärdas.

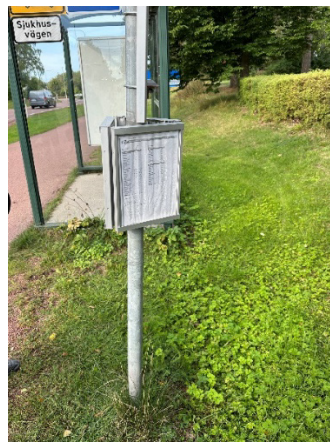
**Bild 11.** Turlista vid busskuren

Bussturlistorna är placerade på stolpen med skyltning om busshållplatsen. Det är svårt att komma nära stolpen med rullstol när det är högt gräs runt om som på bilden (bild 11). Vissa turlistor hamnar på baksidan av stolpen, de är dock vridbara men det kräver att personen kommer nära nog. Det finns inte heller belysning vid stolpen. Turlistorna är svårlästa.

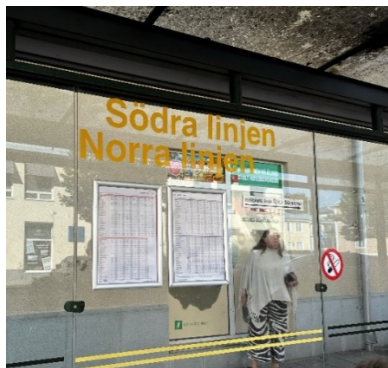
**Bild 12.** Turlistor och otydlig text.

**Skyltning och turlistor:** De två påstigningsplatserna/bussskurerna är problematiska på grund av den otillräckliga skyltningen som gör det svårt för många att veta var man ska vänta på bussen. I "bussskur 1" finns en skylt med texten "Hållplats Ö,V,J 50 meter" samt en pil mot "bussskur 2". I "bussskur 2" finns ingen skyltning alls om vad det är för hållplats eller att det finns en till hållplats längre ner på gatan. Om man kommer från Ålandsvägen-hållet västerifrån till hållplatsen ser man ingen info, bara en bussskur utan namn. Känner man inte till hur busstrafiken fungerar sedan tidigare är det lätt att stå på fel ställe. I övrigt är även kontrasten på texten "Södra linjen – Norra linjen" (se bild 12.) för låg och tillsammans med att bakgrunden är genomskinlig blir texten svårsläst.

Turlistorerna finns uppsatta i bägge bussskurer men turlistorerna är svårslästa på grund av liten text. Benämningen "Centrum" på sidan av bussskuren är samma som i turlistan.

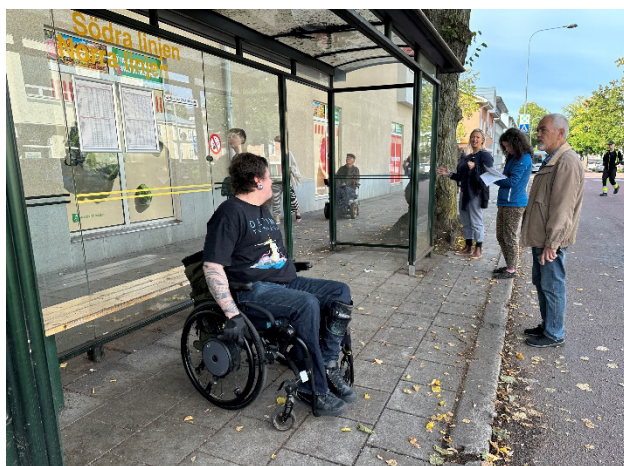
**Bild 14.** Bussskur och kantlinje.

**Bussskur 1:** Bussskuren står på trottoaren som består av grå stenplattor. Det finns ingen vit markering mot gatan och inget ledstråk eller reliefplattor för personer med synnedsättning. Trottoarkanten

mot vägen vid platsen för påstigning är alldeles för låg: 3-4 cm. Det bör vara 16 cm. Det är också oklart var exakt längs vägen vid hållplatsen bussen kommer att stanna och om det finns olika påstigningsplatser för de olika bussarna som stannar, ibland stannar två bussar samtidigt.

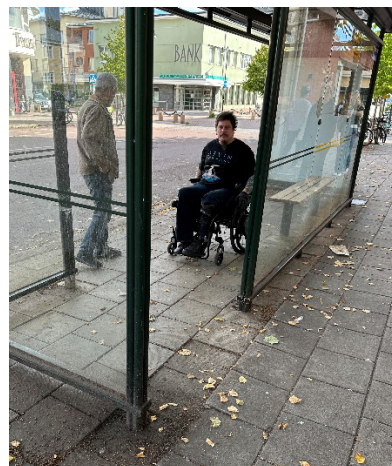
**Bild 15.** Ingången på baksidan av bussskuren.

Busshållplatsen är av en längre sort med en bänk med plats för cirka fem personer. Bänken saknar arm- och ryggstöd. Avståndet mellan busshållplats och väg är 102 cm, det bör vara 150 cm. Dessutom står det träd på vardera sida om busshållplatsen som gör att en person med rollator eller rullstol inte kommer in i busshållplatsen från busshållplatsens framsida utan att ta sig ut i vägbanan. Det finns dock en ingång vid busshållplatsens baksida där man kommer in med hjälpmedel. Det är en lösning som fungerar som alternativ, men det borde vara bättre skyltat om med pilar exempelvis, så att personer med hjälpmedel ser ingången och inte tar sig ut i gatan.

Det finns plats för en person med hjälpmedel som rullstol mellan bänken och ingången på busshållplatsens baksida. Det finns belysning i busshållplatsen. Två kontrasterande linjer löper längs med varje glasvägg.

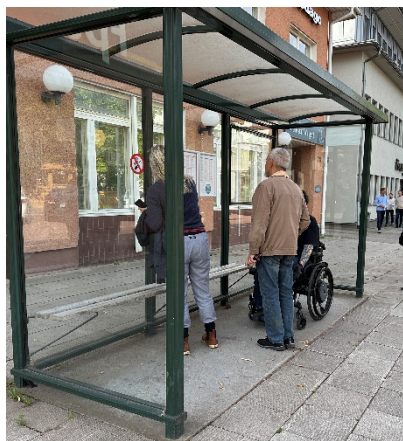
**Bild 17.** Busshållplats 2, längre upp på gatan.

**Busshållplats 2:** Den här busshållplatsen är något mindre än föregående busshållplats. Inne i busshållplatsen finns en bänk för cirka fem personer samt utrymme för en person i till exempel rullstol. Bänken har inte arm- eller ryggstöd. Det finns belysning i busshållplatsen. Kontrastmärkning på glasväggarna saknas.

Denna busshållplats är på godkänt avstånd från vägen samt har en högre trottoarkant vid påstigning än "Busshållplats 1": cirka 13 cm hög. Rekommendationen är 16 cm.

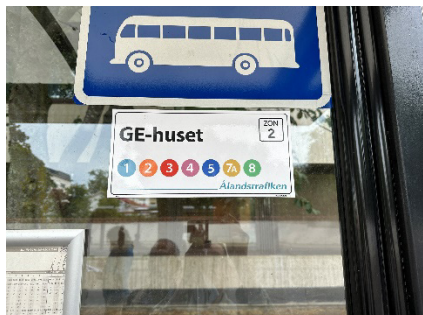
**Bild 19.** Skyltning vid busskuren

Skyltning samt turlista benämner hållplatsen som "GE-huset". Turlistorna finns uppsatta i bägge busskurer. Bussturlistorna finns på papper innanför plastram och turlistorna är svårlästa på grund av liten text.

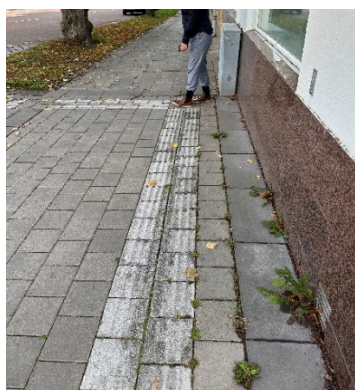
**Bild 21.** Ledstråket längs Ålandsvägen

**Vägen till busshållplatsen:** Längs Ålandsvägen löper trottoaren och cykelvägen intill varandra med cykelvägen närmast gatan. Busskuren finns i trottoarens ytterkant (se bild). Ålandsvägen har nyligen byggts om och staden har samtidigt lagt in ledstråk för personer med synnedsättning längs vägen i centrum. Det innebär att hållplatserna längs Ålandsvägen har ledstråk inklusive varningsplattor i relief.

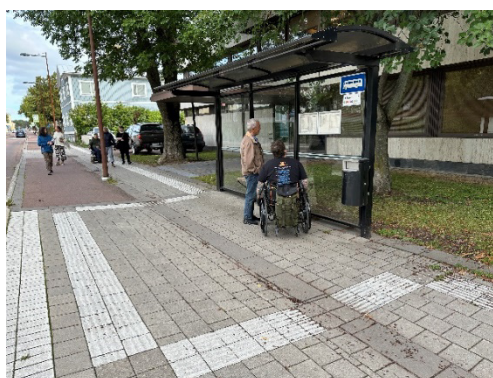
**Bild 22.** Ledstråk framför busskuren

**Markbeläggning och trottoar:** Vid hållplatsen är det gråa stenplattor, samma som trottoaren. Ledstråket med reliefplattor vänder håll när man närmar sig hållplatsen, går över trottoar och cykelväg, längs med trottoarkanten vid vägen, sedan tillbaka över cykelväg och trottoar och fortsätter längs trottoaren (se bild). det är oklart för gruppen om varningsplattorna på bilden är för påstigning, eller om de varnar om att ledstråket byter håll. Varningsplattor bör finnas vid platsen för på- och avstigning.

Cykelvägen med mycket trafik löper rakt framför busskuren och genom hållplatsen (se bild 22), vilket utgör en säkerhetsrisk.

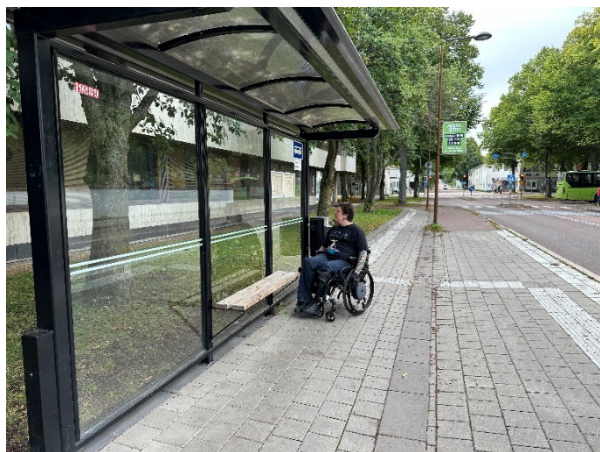
**Bild 23.** Busskuren utan sidoväggar vid GE-huset.

**Busskur:** GE-husets busskur är av en variant med bakre vägg i glas samt tak men inga sidoväggar. Busskurens höjd är tillräcklig. Inne i busskuren finns en bänk för cirka fyra personer samt lika stort utrymme för personer i till exempel rullstol eller personer som står. Bänken saknar arm- och ryggstöd. Det finns belysning i busskuren. Två kontrasterande linjer löper längs med busskurens glasvägg.

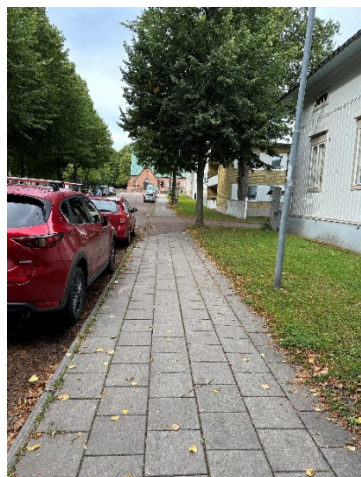
**Bild 24.** Vägen som leder till hållplatsen

Man kommer till busshållplatsen längs med trottoaren längs Norra Esplanadgatan. Längs med gatan finns bilar parkerade och vid busshållplatsen är det gulmarkerad streckad linje på trottoarkanten mot vägen, denna är avflagnad och syns dåligt och vi såg åtminstone en felparkerad bil vid tillfället.

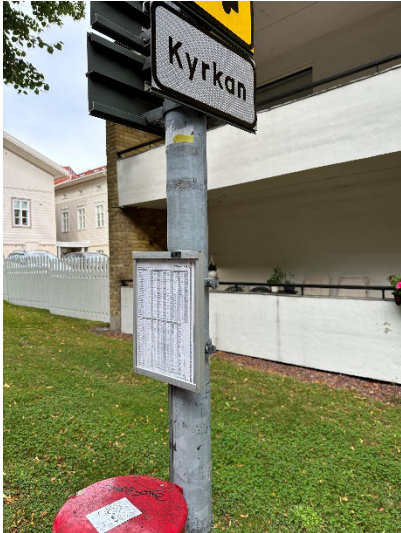
**Bild 25.** Hållplatsstolpe med turlista

**Skyltning och turlistor:** Hållplatsen heter samma i turlista och på skyltar: "Kyrkan". Bussturlistan finns på stolpen ovanför en papperskorg, vilket försvårar att komma nära med rullstol. Liksom tidigare hållplatser är turlistorna svårlästa.

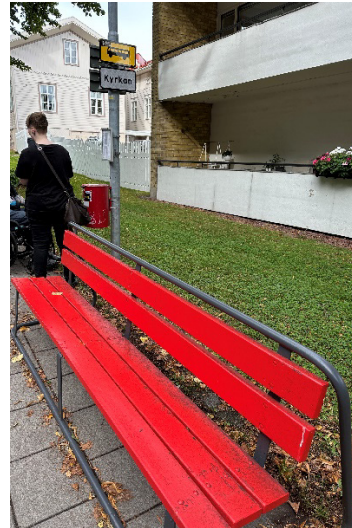
**Bild 26.** Bänk vid hållplatsen

**Markbeläggning och trottoar:** Det finns Ingen busskur bara en bänk på trottoaren, bänken kan därmed bli flyttad av förbipasserande. Bänken har ryggsöd med inga armstöd. Den är utsatt för väder och vind och blir därmed blöt, smutsig och vintertid obrukbar att sitta på när det är is och snö på den.

Trottoarens bredd är 222 cm totalt. En eventuell busskur får plats med tillräckligt utrymme framför, om den förläggas en bit in på gräset.

**Busskur:** En busskur skulle behövas till denna busshållplats, särskilt med tanke på att den används av många äldre.
