Ärende: Tillgänglighet vid Ålands sjöfartsmuseum

Datum: 28 maj 2024 **Tid:** kl. 13 **Plats:** Ålands Sjöfartsmuseum, Hamngatan 2, Mariehamn

Bedömning av tillgängligheten vid Ålands Sjöfartsmuseum

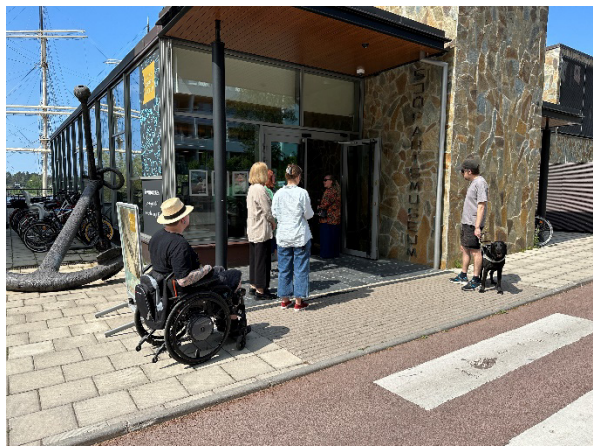
Bild 2. Entré till museet

Vid ingången till entrén finns skyltat med "Ålands sjöfartsmuseum" samt museets öppettider. Öppettiderna har god synlighet men namnet är sitter högt upp och har sämre kontrast mellan text och bakgrund, det kan vara svårt att läsa för en del.

Utanför entrén finns en stolpe som har dålig kontrast mot bakgrunden, en ljus färg skulle göra stolpen lättare att se.

Entrén har dubbla glasdörrar som öppnas automatiskt med sensor. Det finns även en knapp för dörröppnaren till höger om dörren, men den är ur funktion. En slagyta kunde målas på marken som varnar för att dörren öppnas.

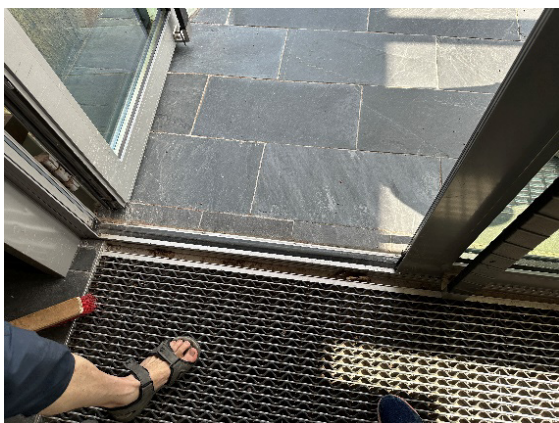
Bild 3. Dörrmatta som åkt snett

Mellan de två entrédörrarna finns en räfflad gummimatta, den har skjutits för långt bak så att det blir som en grop mellan entréns tröskel och mattan som försvårar för de med rullstol, det bör åtgärdas.

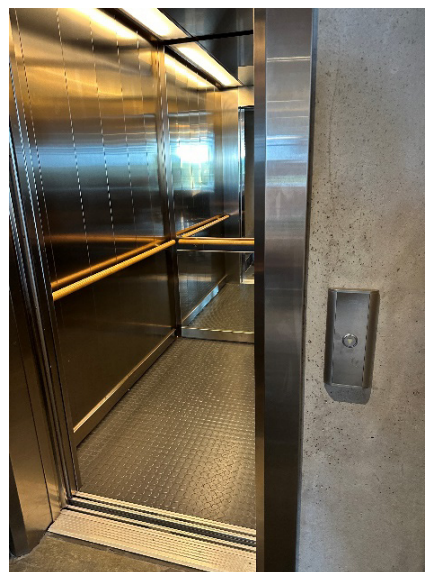
Bild 5. Hissen intill receptionen.

Det finns hiss mellan våningsplanen. Hissen har tillräcklig storlek för hjälpmedel. Knapparna i hissen har synliga siffror med kontrast samt relief. Däremot syns texten intill knapparna som ska informera om vad som finns på våningsplanen mycket dåligt, det bör åtgärdas.

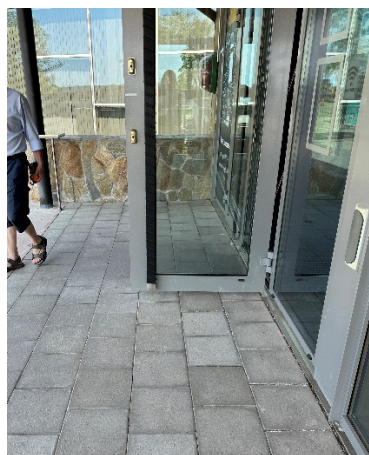
Bild 8. Entrédörr västerut.

Tröskeln in till denna entré är för hög för att personer med hjälpmedel enkelt ska komma in på egen hand. Tröskeln är gjord i två etapper och sammanlagt 6 cm hög, trösklar bör vara max 2 cm. Här kunde en avfasad tröskel sättas in. Det finns även några trappsteg framför entrén med ljusgrå stenläggning och ingen kontrastmarkering, vilket utgör en snubbelrisk om man inte ser trappstegen när man kommer ut.

Det finns en ramp till höger om entrédörren. Dörren öppnas automatiskt utåt men åt fel håll så att den blir i vägen för de som kommer upp för rampen. Det finns ingen slagyta för dörren markerad på marken. Rampen tillräckligt bred samt har en godkänd lutning.

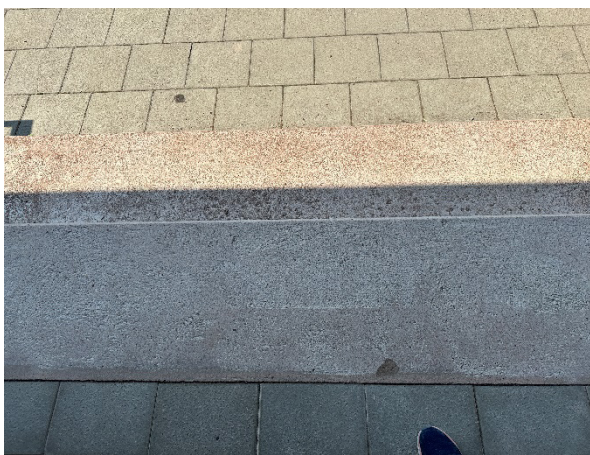
Bild 9. Trappa vid västra entrén.

Trappan har en ledstång som är på godkänd höjd. Ledstången går ut 20 cm utanför trappan men den bör gå ut 30 cm från trappan för att uppfylla kraven.

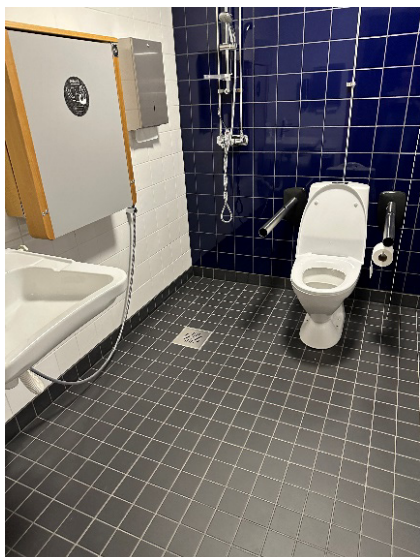
Bild 10. Den anpassade toaletten.

Den anpassade toaletten har gott om utrymme vid sidorna om toalettstolen, nedfällbara handtag samt toalettpapper vid handtaget. Handduschen sitter för långt bort för att vara användbar, den skulle gärna flyttas till den bakre väggen istället.

Handfatet är höj- och sänkbart. Det är god kontrast mellan golv och väggar, vilket underlättar för de med synnedsättning. Väggen bakom toaletten är i mörkblå kakel, övriga väggar i vitt kakel, golvet är svart. Larm finns både vid vägg och golvnivå, larmet kontrolleras att det fungerar kontinuerligt. Belysningen är godkänd inne på toaletten.

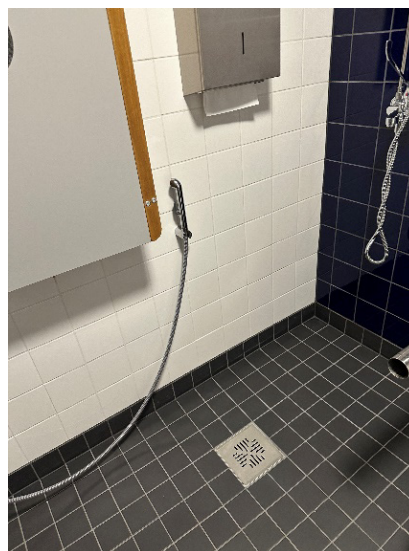
Bild 11. Handdusch vid väggen.

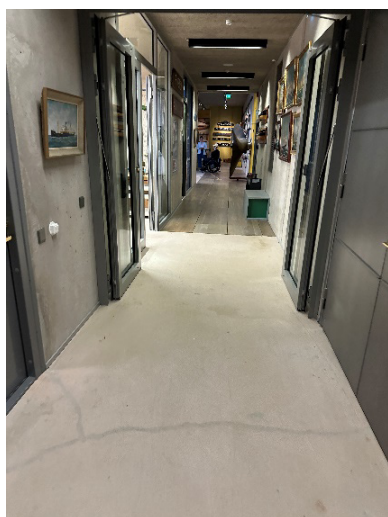
Bild 12. Korridor i källarplan.

Det är väldigt olika mycket upplyst beroende på var i museet man är, vilket är ett medvetet val för att skapa känsla av en viss stämning för besökaren. Vissa delar av museet, särskilt i våning K som är under marknivå upplevs som mörk och kan göra det svårt för vissa att orientera sig samt ta del av utställningstexter. Det finns möjlighet att få starkare belysning exempelvis vid städning av museet. Gruppen tog upp som ett förslag att belysningen kunde anpassas för olika grupper, om museet exempelvis har en bokad grupp besökare med synnedsättning.

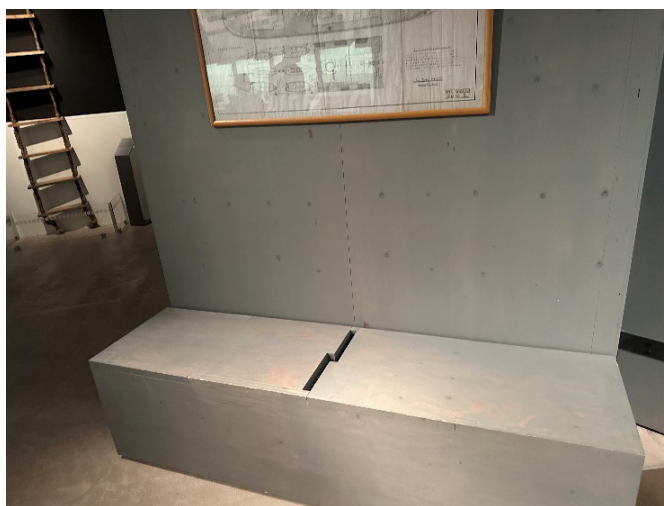
Bild 13. Sittbänk, med infoskylt där belysningen är svag.

Det finns bänkar av olika slag utplacerade på många ställen i museet och det är bra för de som inte orkar stå länge. Några bänkar eller sittplatser bör vara lite högre och vissa bänkar bör ha armstöd och ryggstöd.

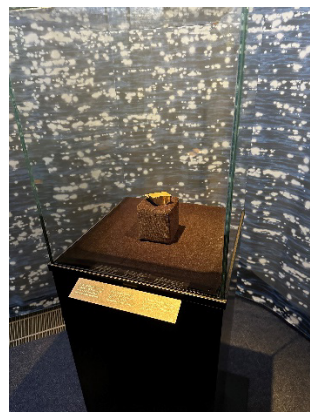
Bild 15. Utställningsmonter i glas.

Skyltar ser ut på olika sätt beroende vilken del av utställningarna man besöker. Många skyltar har god synlighet och kontrast. Vissa skyltar syns dåligt, ett exempel på det är en skylt vid en monter där texten är läsbar från vissa vinklar men inte andra, på grund av reflektioner från belysningen. Denna monter är också i form av en glaskub och här behövs ram i kontrasterande färg så att personer med nedsatt syn inte gör illa sig på den.

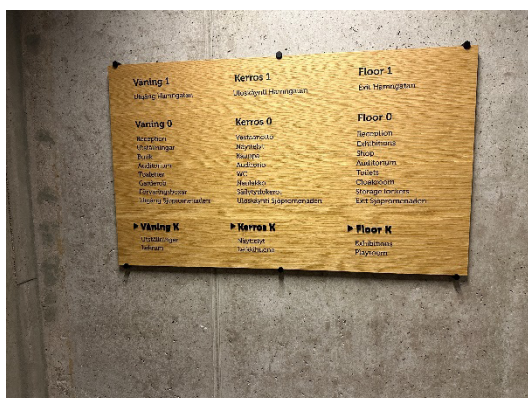
Bild 16. Skyltning nära hissen.

Vid hissen på nedre plan finns en skylt som listar vad som finns på varje våning. Det är ingen förklaring åt vilket håll man ska därmed är det svårt att orientera sig utifrån skylten. Skylten är i trä med svart relativt liten text. Kontrasten är inte tillräcklig och skylten är svårläst. Utöver det så är skylten även placerad vid sidan av hissen. Om skylten var placerad rakt fram när man kommer ut från hissen skulle den ha bättre synlighet.

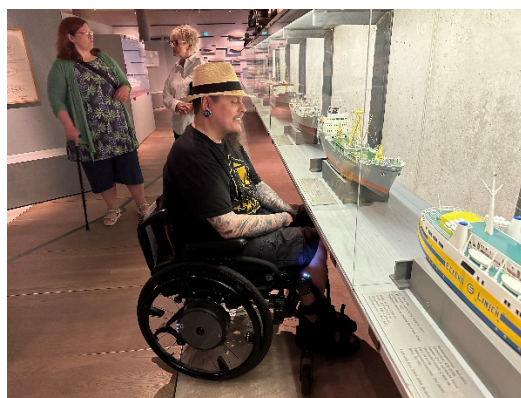
Bild 17. Montrar med fartygsmodeller.

På nedre plan finns även montrar med fartygsmodeller. Dessa fungerar väl för någon med rullstol, eftersom man kommer in med benen under montern så att man kan komma nära.
