Kartläggning av tillgängligheten på biblioteket i Föglö.

Introduktion

Via projektet "Ett Åland för alla" utförs kartläggningar av tillgängligheten på allmänna platser.

Biblioteksbyggnaden är från 1821 och är renoverad ett flertal gånger.

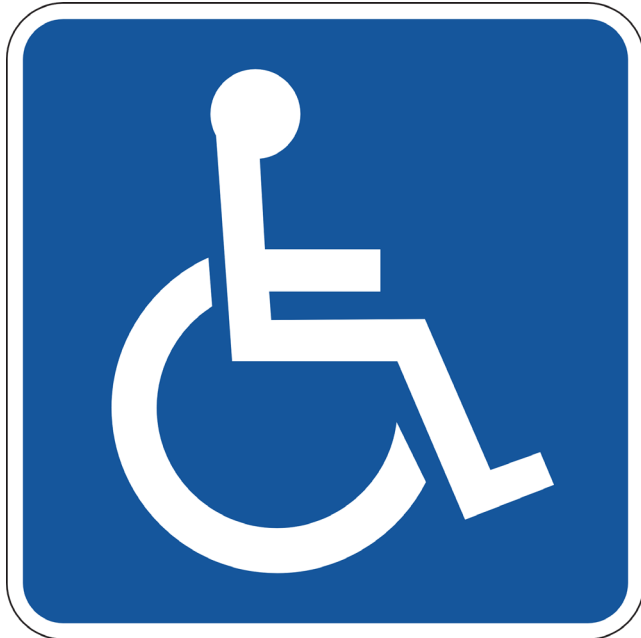
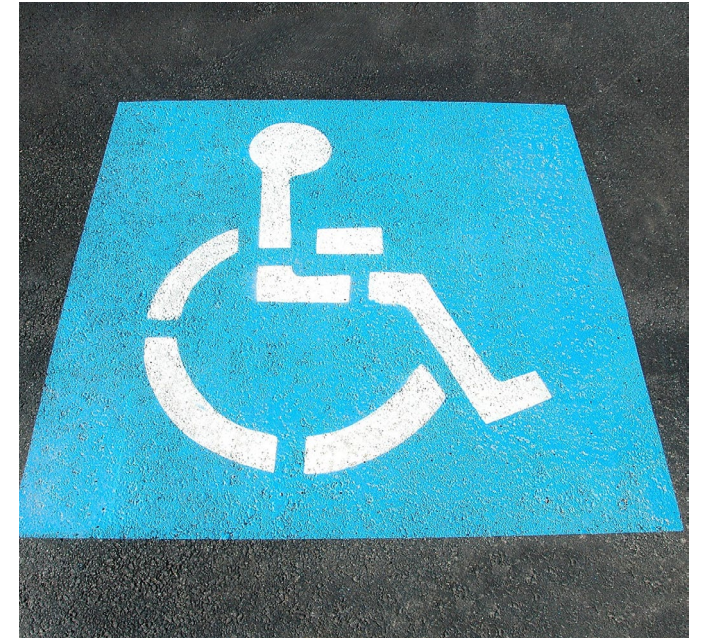
Parkeringsplats

Det finns ingen parkeringsplats för personer med särskilt tillstånd. Ur ett tillgänglighetsperspektiv krävs det minst en parkeringsplats.

En parkeringsplats för de med särskilt tillstånd behöver vara noggrant utmarkerad och inkludera den internationella rullstolssymbolen på skylten.

En markering med rullstolssymbolen ska även finnas på asfalten.

Parkeringsplatsens dimensioner ska vara minst 3,6 m bred och 5 meter lång.

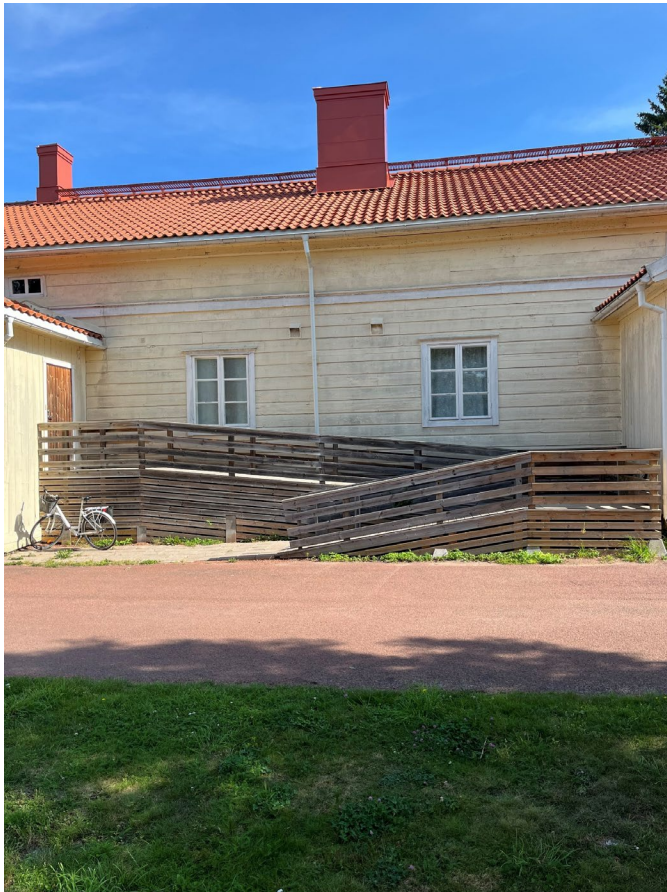
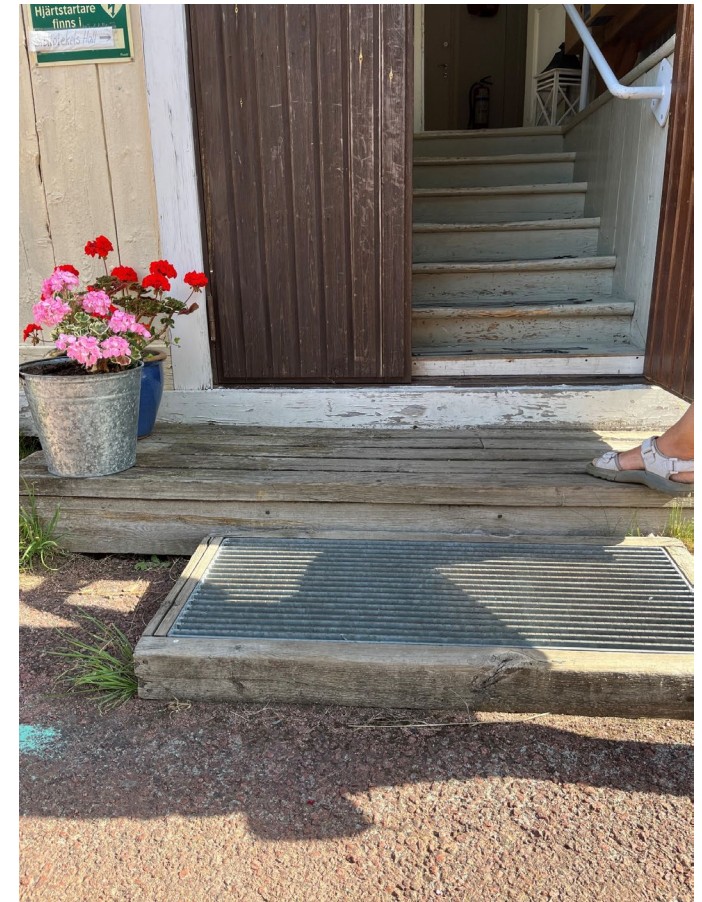
Vägen till entrén

Utanför huvudentrén finns det en flyttbar avsats som behöver åtgärdas.

Det finns två entréer, en som leder direkt in i biblioteket via trappor och en annan som leder in till turistinformationen via en ramp.

Vid rampens entré bör det installeras en automatisk dörröppnare. Tröskeln är för hög.

Mark- och golvytor ska vara jämna och halkfria. Det är viktigt att avsatser är fasta och inte rörliga.

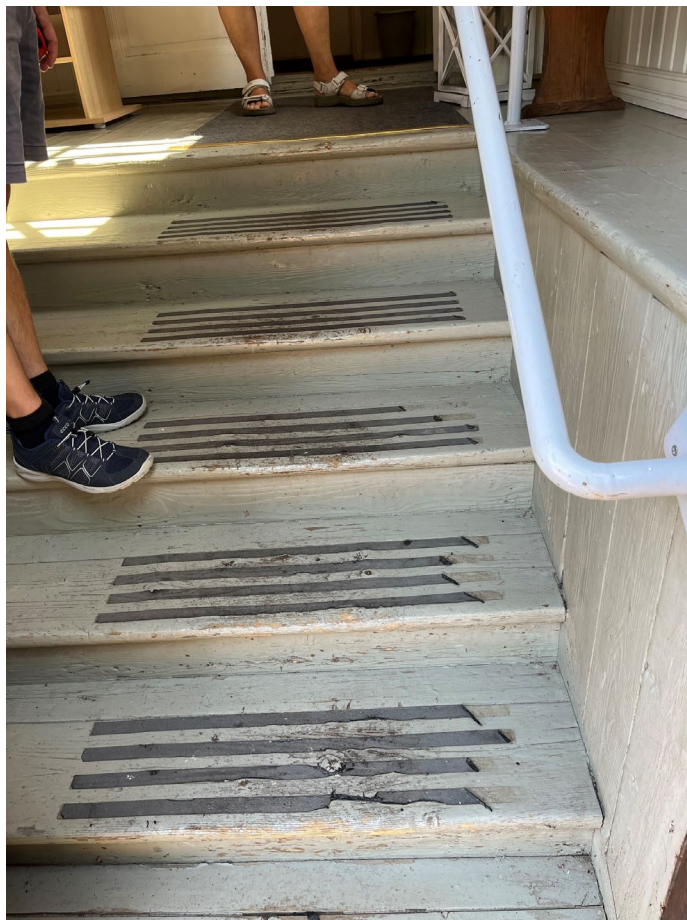
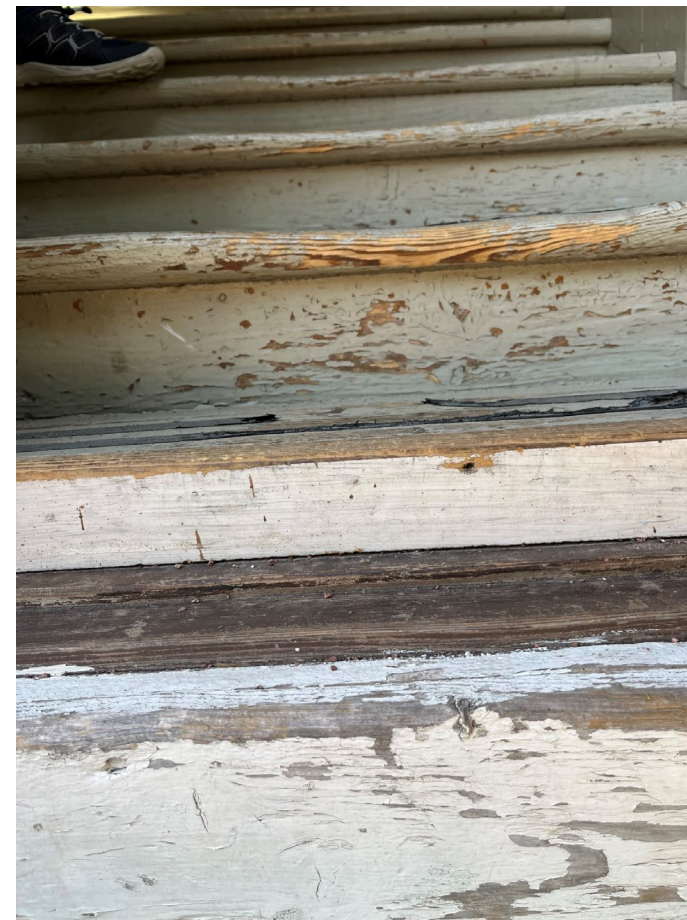
Trappor

Trappsteg med trappnos är inte tillgängliga eftersom de kan utgöra snubbelrisk.

Varje trappsteg bör kontrastmarkeras.

Ledstänger bör finnas på båda sidorna av trappan och finnas på två olika höjder, den lägre 70 cm ovan golvet och den högre 90 cm ovan golvnivån.

Ledstänger bör börja och sluta 30 cm före och efter trappans slut.

Trapporna som leder in till biblioteket bör rustas upp.

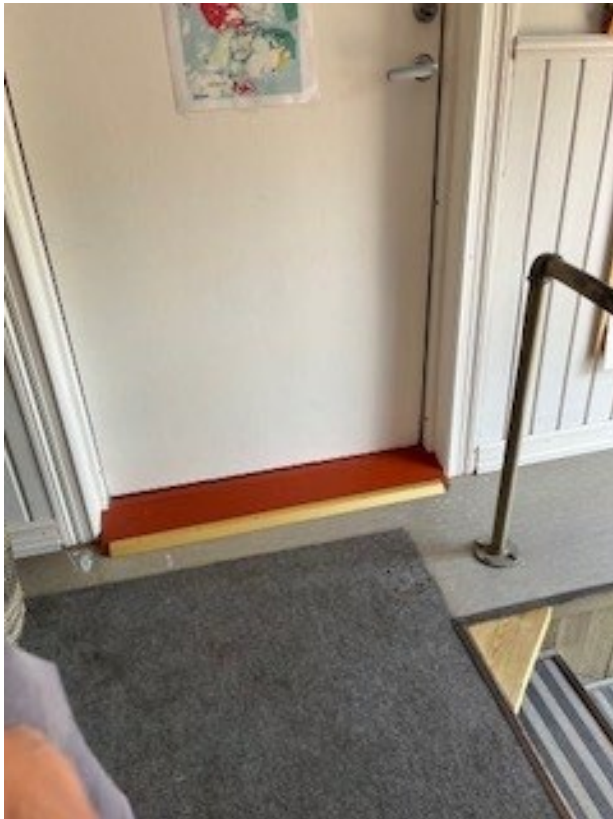
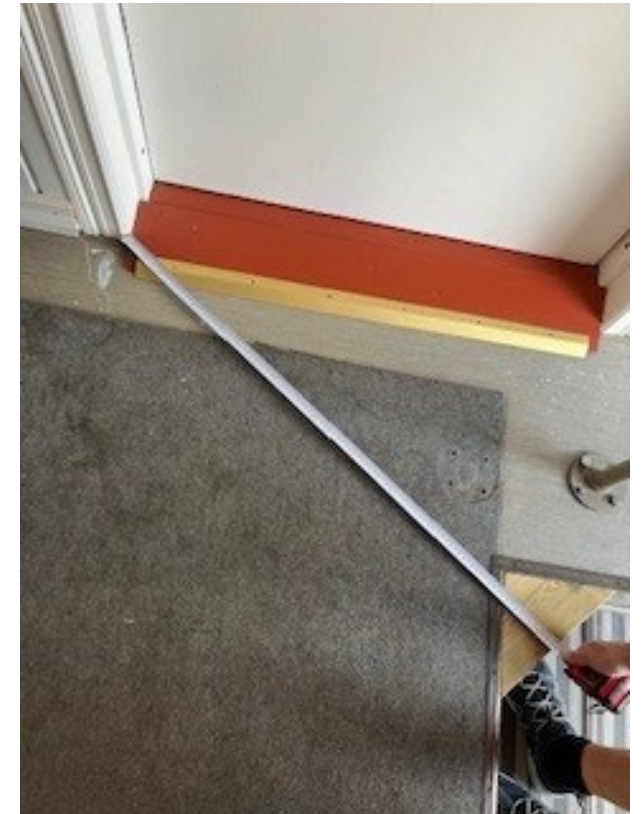
Vindfång andra entrén

Rampen leder in till ett vindfång som ur en säkerhetsaspekt är livsfarlig. Vindfånget är för litet i diameter och det finns ingenting som säkerställer att personer inte ramlar ner i trapphuset.

Även med triangeln som lagts dit i efterhand räcker det inte säkerhetsmässigt.

Draghandtag på dörren skulle underlätta för personer att dra igen dörren självständigt.

Trappan vid den andra entrén bör åtgärdas snarast på
grund av säkerhetsaspekten.

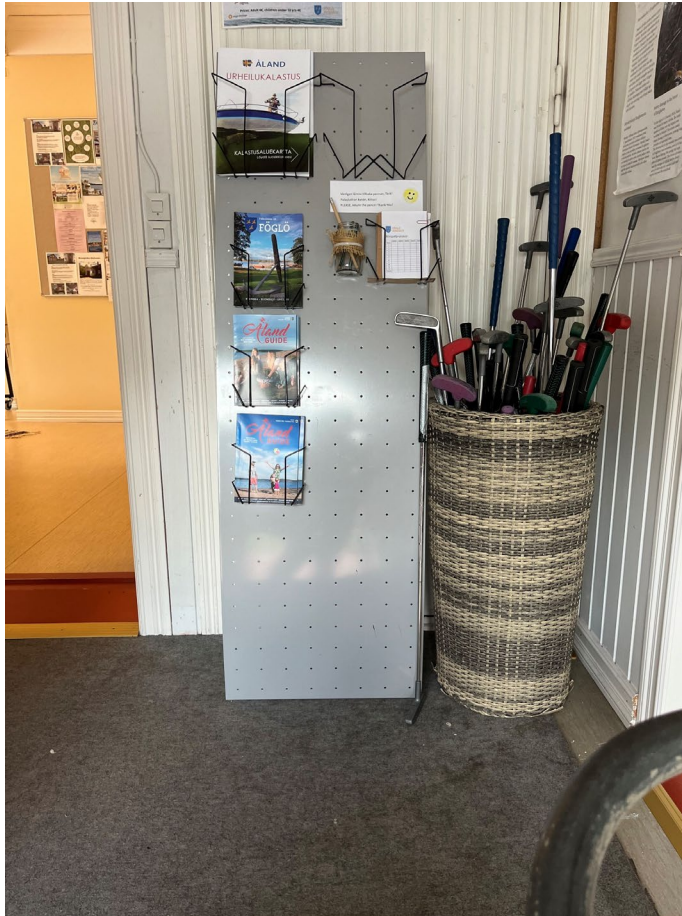
Entré turistinformation

Lösa föremål i gångstråket eller i vägen för den fria vändytan, som är 150 cm i diameter, bör flyttas.

För att underlätta kan även dörrkarmar, dörrar eller dörrhandtag kontrastmarkeras.

Det behöver finnas en grind eller liknande mellan vindfånget och trapporna vid turistinformationen som skyddar personer från att ramla nerför trappan.

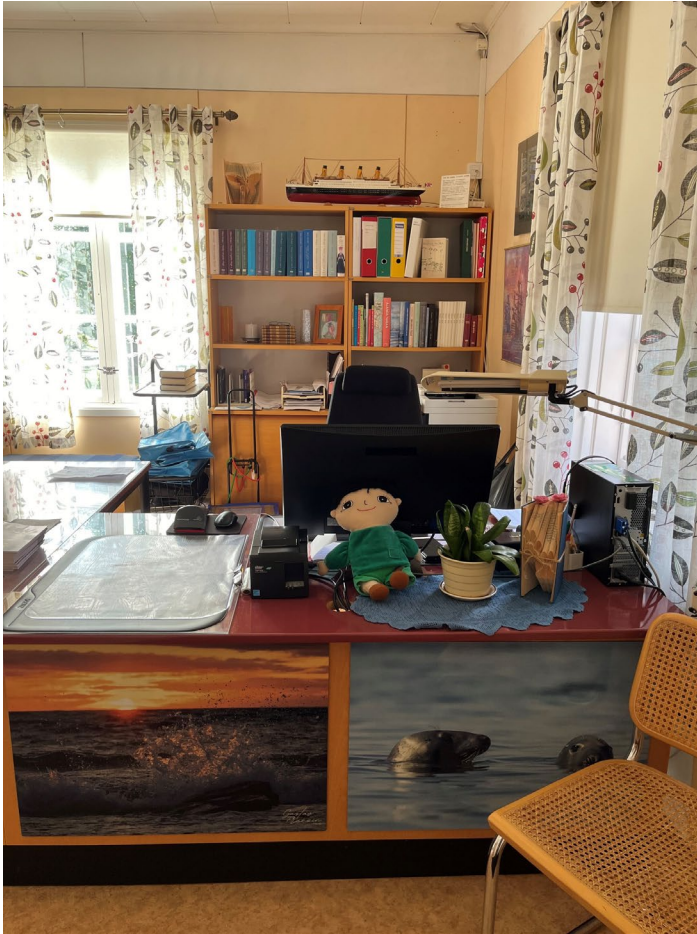
Receptionen

Höjden på tröskeln in till biblioteket är hög.

Receptionsdisken är inte tillgänglig, det finns ingen hörselslinga eller nedsänkt del med benutrymme.

Vid receptionen bör det finnas sittplatser i olika höjder.

Vid receptionen underlättar det om det finns käpp-och väskhållare.

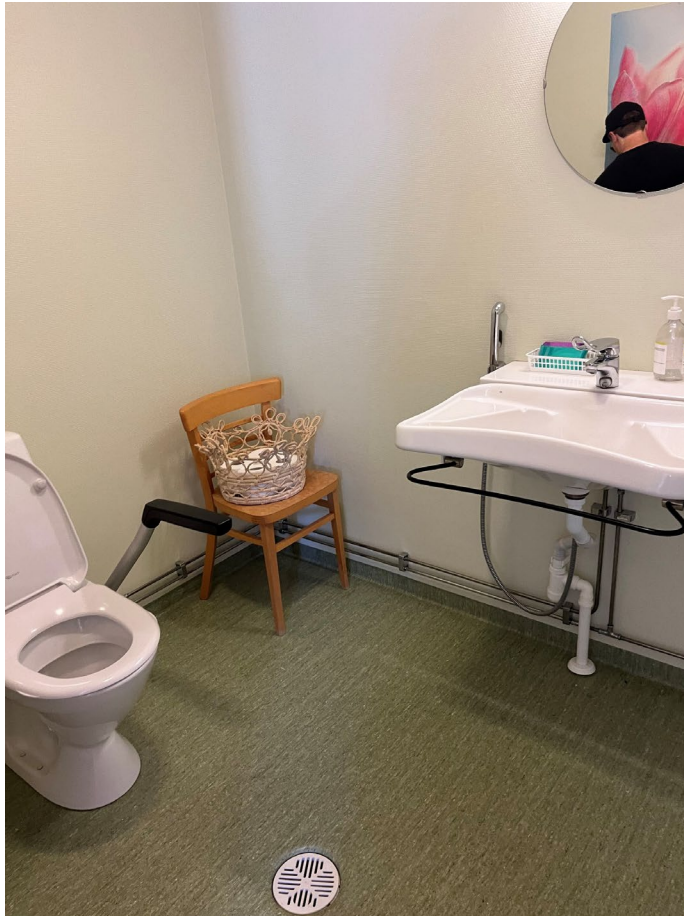
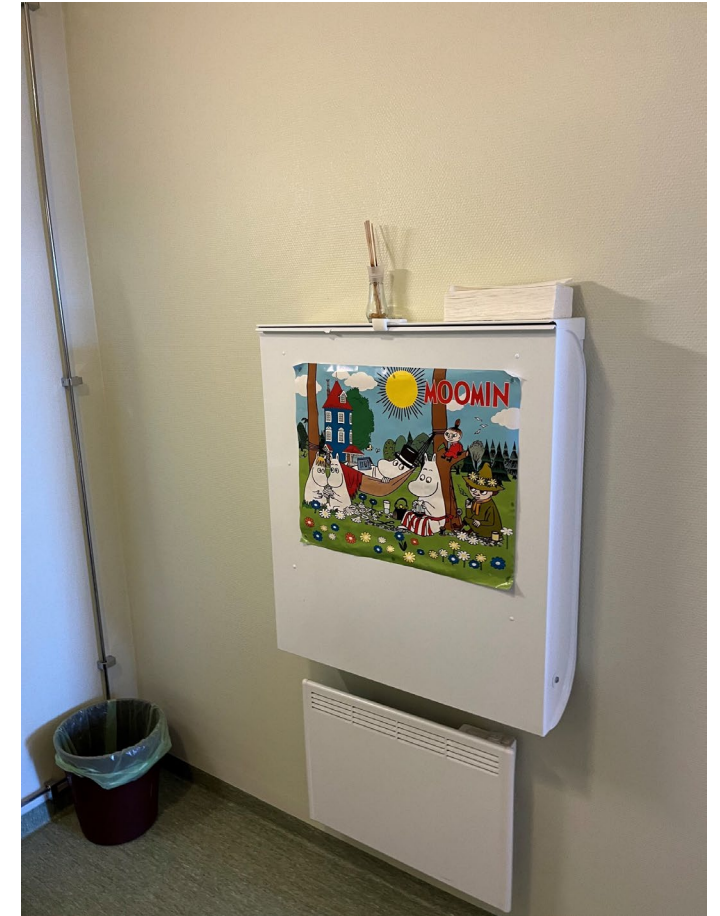
Tillgänglig toalett

Handfatet är installerat för nära toalettstolen vilket hindrar en överföring från höger sida.

På insidan av toalettdörren bör det finnas ett draghandtag installerat 80 cm ovan golvnivån som ska vara 60 cm brett.

För att kunna överföra från hjulförsedda hjälpmedel till toaletten bör det fria utrymmet vara minst 80 cm på vardera sida, utan föremål i vägen.

Handfatet kan flyttas och då bör skötbordet också om installeras om.

Toaletten bör vara 20-30 cm från den bakre väggen.

Det bör finnas kontraster mellan golv, vägg, toalettsits och handfat.

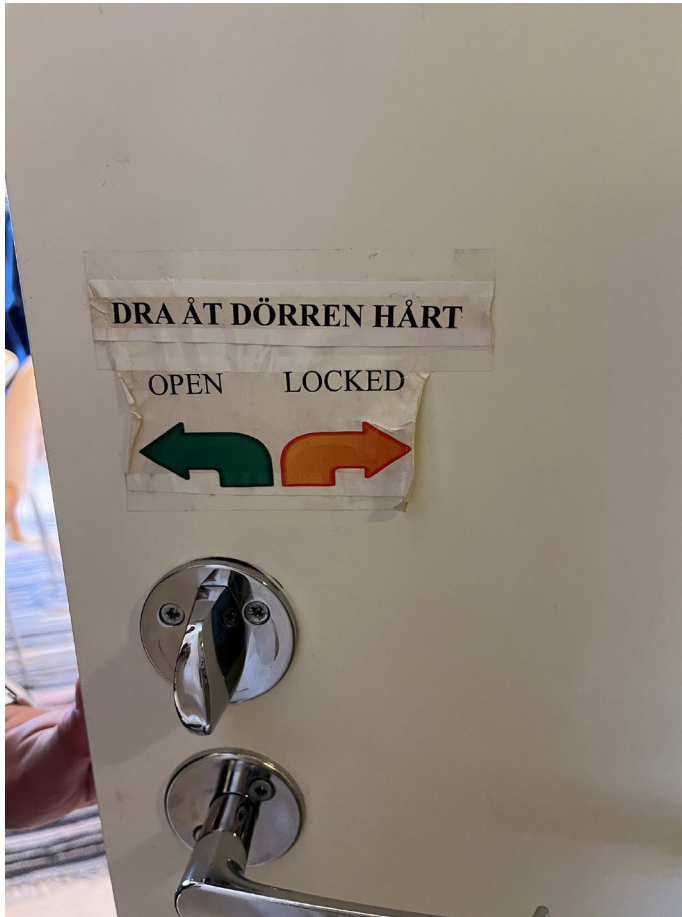
Tillgänglig toalett

Larm ska kunna nås även från golvnivå vilket inte är möjligt idag.

Dörrlåset är svår att hantera, det krävs finmotorik. Det är bättre om låset är utformat för enhandsfattning.

Armstöden bör vara monterade på väggen och tåla hårda påfrestningar från mänskligt tryck. De ska vara installerade på en höjd av 80 cm ovan marknivån med en bredd av 60 cm.

De bör vara i en kontrasterande färg.

Toalettpapper bör finnas på båda armstöden och bidéduschen bör vara fäst direkt i stödet.

Utrustning ska installeras på lägre höjd.
