Kartläggning av tillgängligheten på Högskolan Åland Södra

Via projektet "Ett Åland för alla" utförs kartläggningar av tillgängligheten på allmänna platser.

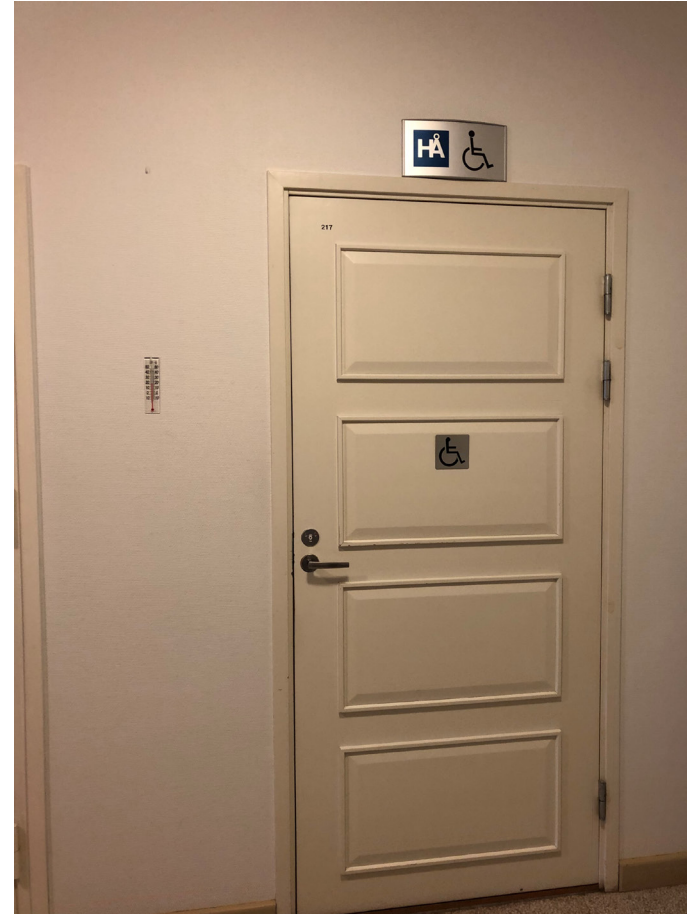
Skyltar

Den lilla skylten på dörren bör vara installerad på vänster sida av väggen mot sidan där dörren öppnas. Detta är så att skylten alltid syns även om dörren står öppen.

Det bör vara skyltat och tydligt markerat där den tillgängliga entrén är även om man inte kommer med bil.

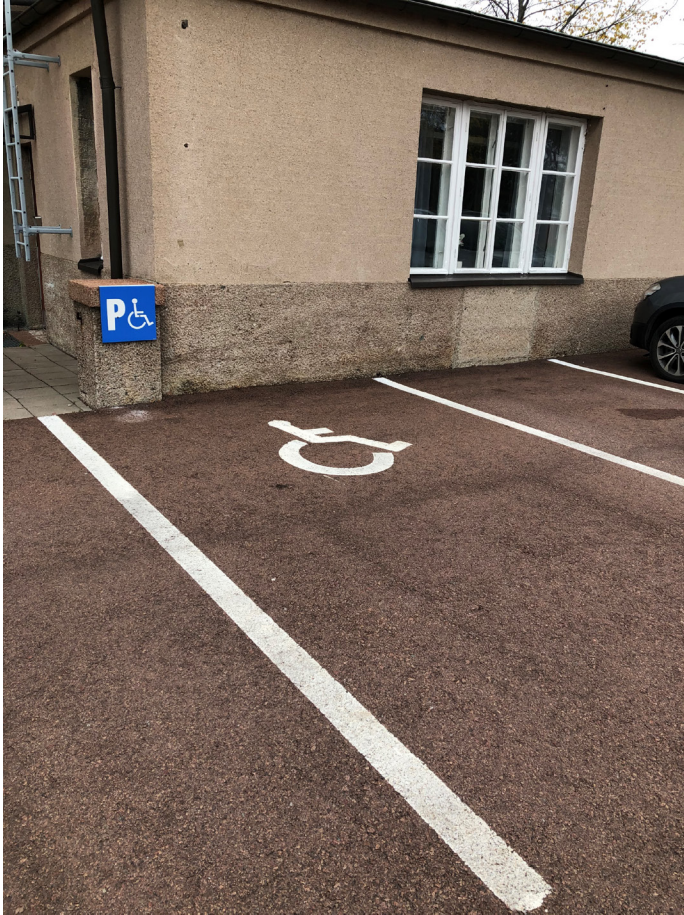
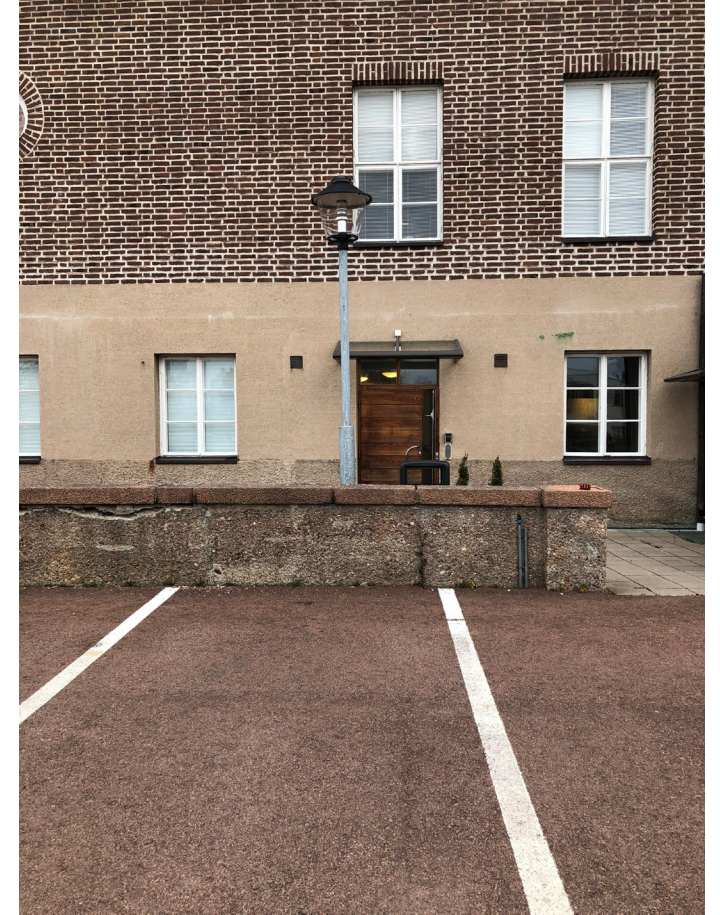
Parkering och angöringsplats

Parkeringen är väl utformad, den enda anmärkningen som uppdagades är att parkeringsrutan för de med särskilt tillstånd är för liten.

Parkeringsrutans dimensioner är 290 cm x 470 cm. Den bör vara 360 cm x 500 cm.

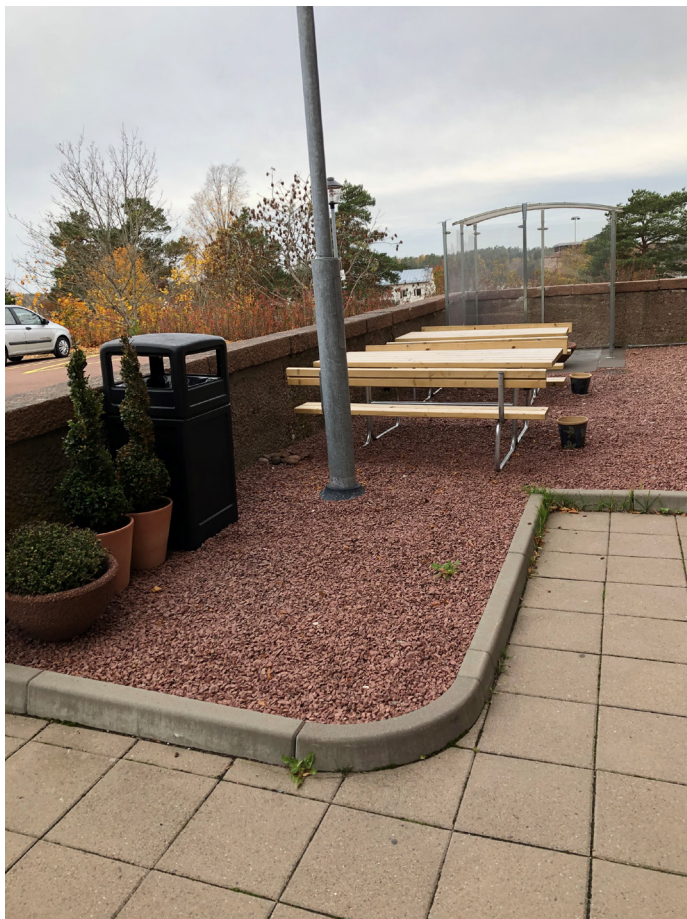
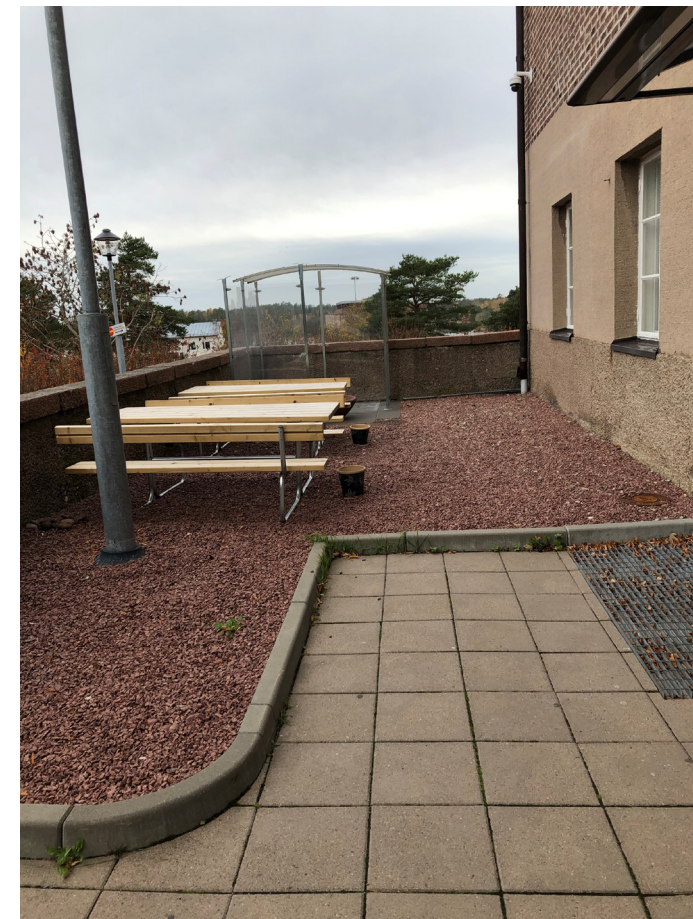
Uteplats

Det finns en hög kant på 12 cm för att ta sig till uteplatsen.

Markunderlaget vid bordet består av stora stenar vilket försvårar framkomligheten. Personer med hjulförsedda hjälpmedel kan inte ta sig till uteplatsen.

Borden och bänkarna bör vara utformade så att en person med hjulförsett hjälpmedel får plats att sitta vid bordet med fritt benutrymme under.

Kanterna bör vara kontrastmarkerade för personer med synnedsättningar men vi rekommenderar att det inte finns en kant.

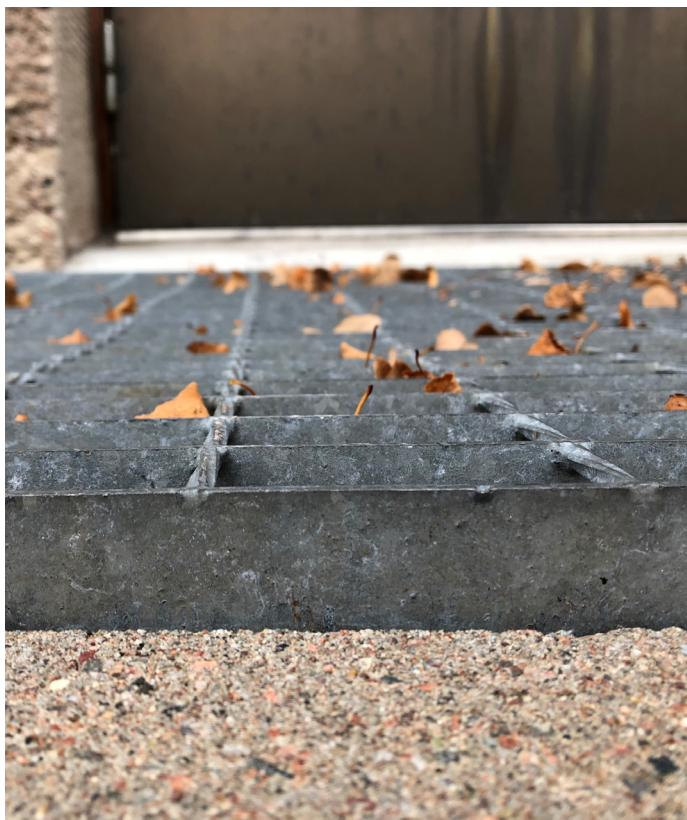
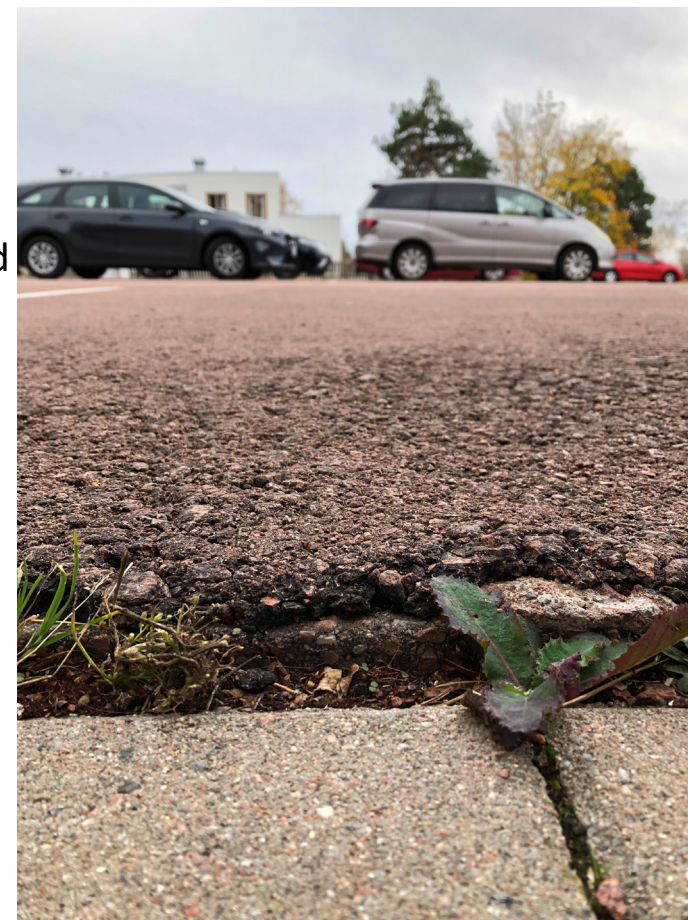
Vägen till entrén

Det finns flera nivåskillnader i vägen till entrén.

Grinden, bilden till vänster, skapar en nivåskillnad och ligger löst.

Den automatiska dörröppnaren är installerad på en för hög höjd och den borde sänkas.

Kodlåset sitter också monterat för högt upp.

Bilden till höger visar en nivåskillnad som är 3,5 cm mellan asfalten och stenplattorna vilket kan orsaka svårigheter att ta sig över.

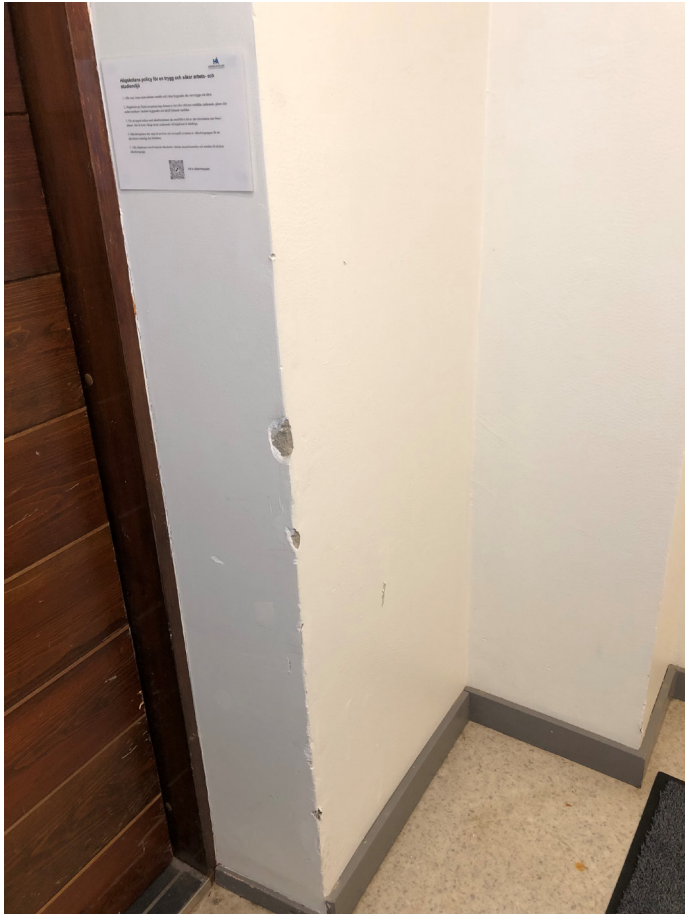
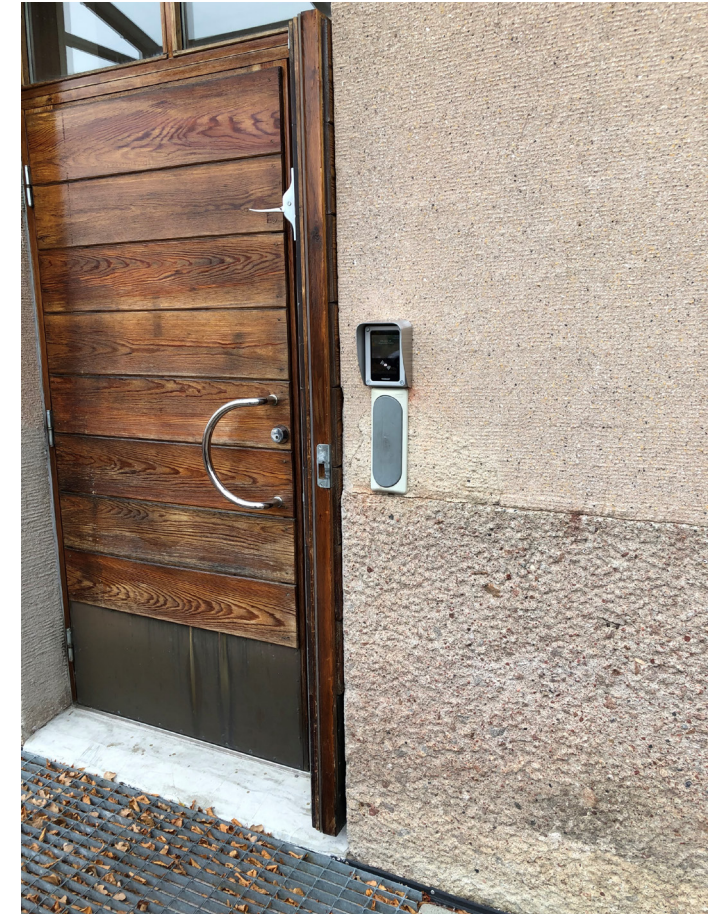
Entré

Dörren hålls öppen i 12 sekunder, den bör hållas öppen i minst 25 sekunder.

Det finns en hög tröskel som behöver avfasas.

I entrén ligger det mattor ovanpå varandra vilket kan orsaka snubbelrisk.

Knappen för brandlarmet sitter högt upp.

Delar av väggens hörn har naggats av. Vi rekommenderar en metallplatta som skyddar färgen och samtidigt kontrasterar det utskjutande hörnet.

I korridoren finns det en nivåskillnad i golvet som bör kontrastmarkeras.

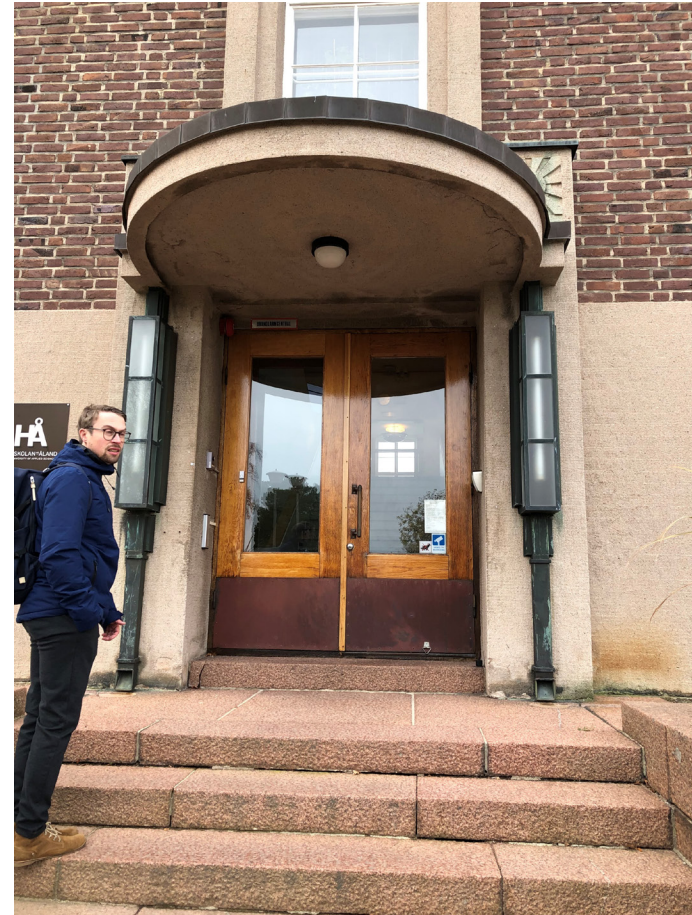
Huvudentré

Den höga nivåskillnaden på utsidan av huvudentrén bör kontrastmarkeras.

Dörren hålls uppe i 10 sekunder vilket är alldeles för kort.

Det saknas ledstänger som kontrasterar mot omgivningen vid den översta trappsatsen. Alla trappsteg bör kontrastmarkeras.

Ledstänger bör börja och sluta 30 cm före och efter en trappas början samt slut.

Det bör finnas ledstänger på båda sidorna.

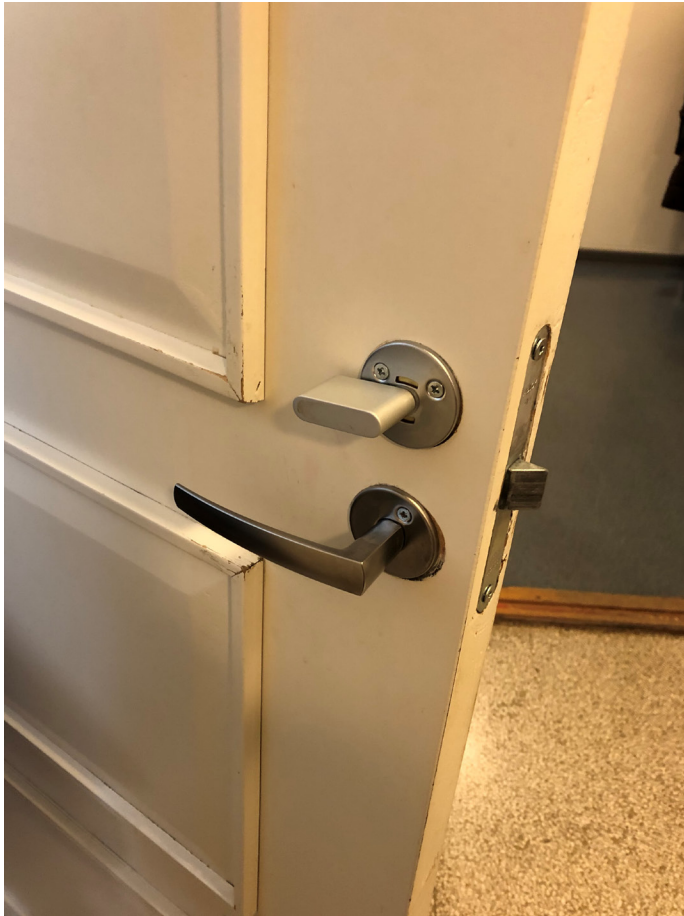
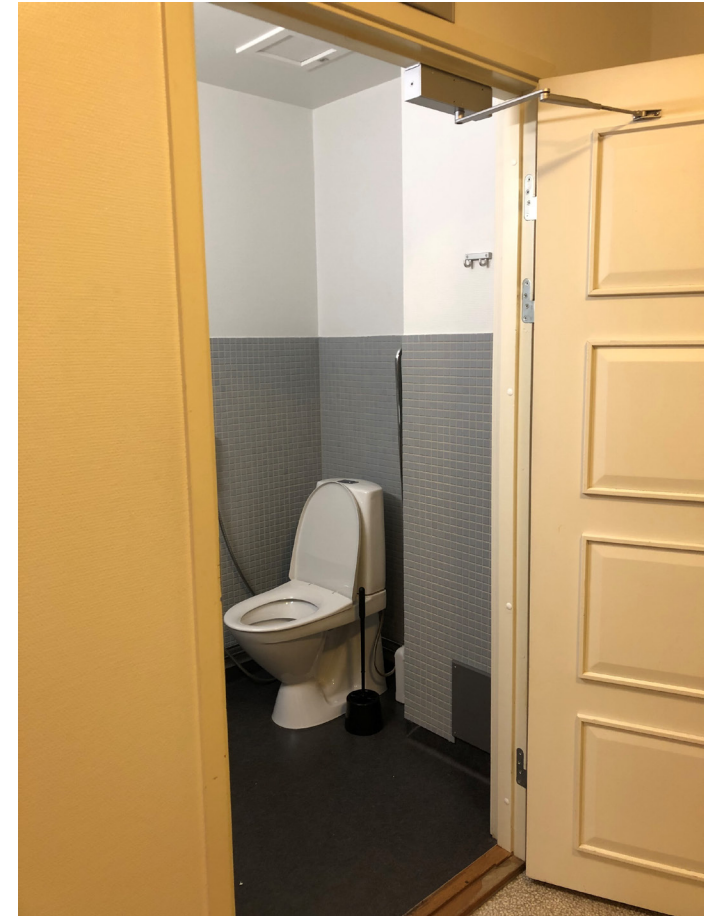
Tillgänglig toalett

Låset ser ut att vara enhandsfattning men den är trög och svår att handskas med för de med sämre finmotorik eller annan rörelsenedsättning.

En automatisk dörröppnare behövs eftersom det finns en dörrstängare och dörren är tung att öppna. Trycket behöver regleras för att göra dörren mindre tung och trög.

Dörrens tryckmotstånd motsvarar 6 kg vilket är 58,9 Newton.

Det bör finnas ett draghandtag som kontrasterar mot dörrens färg på insidan av toalettdörren.

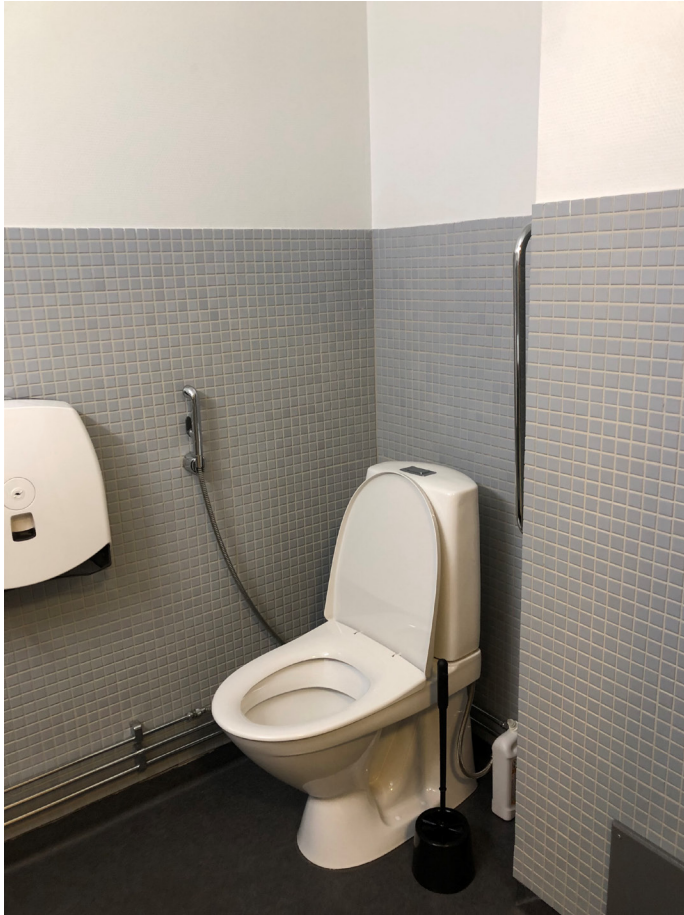
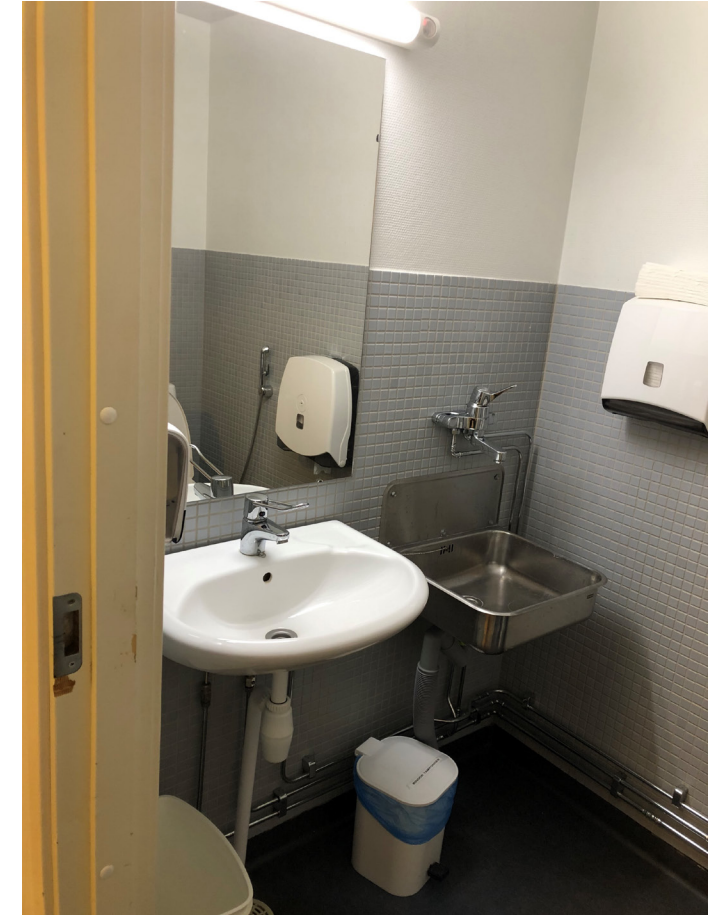
Tillgänglig toalett

Det finns en tröskel som behöver avfasas eller bytas ut mot en gummitröskel.

Vändutrymmet på toaletten är för liten och uppnår inte en diameter av 150 cm x 150 cm.

Toalettstolen är inklämd mot en vägg, det finns inte nog med utrymme bakom toalettstolen eller på vardera sidan av toaletten.

Handfatet är installerat för högt utan tillräckligt djup. Vi rekommenderar ett höj-och sänkbart handfat

Stödstånger är bra att ha i en tillgänglig toalett och de får gärna ha en kontrasterande färg.

Det bör finnas armstöd på vardera sidan av toaletten.

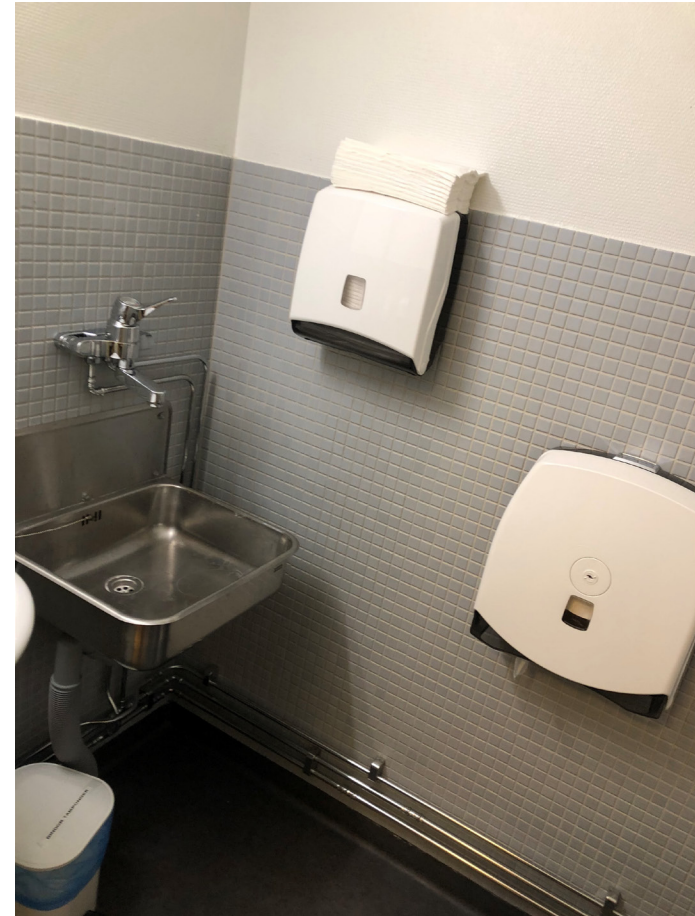
Tillgänglig toalett

En soptunna med pedal är inte tillgänglig och den bör bytas ut.

Soptunnan bör bytas ut mot en vägghängd soptunna så att den inte är i vägen.

Det bör finnas krokar även på en lägre nivå.

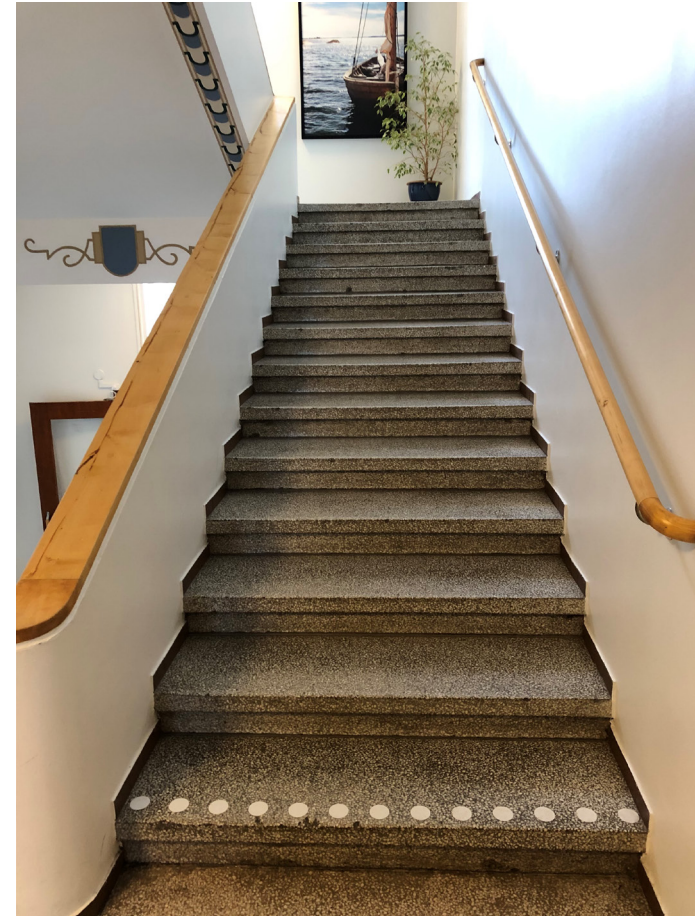
Trappor

Trappnos, vilken är en utskjutande del på trappstegets yttersta trappsteg, bör inte finnas eftersom sådan kan utgöra snubbelrisk.

Varje trappsteg bör kontrastmarkeras.

Ledstänger bör vara greppvänliga och finnas tillhands på två olika höjder.

Ledstänger bör börja och sluta 30 cm före och efter trappans slut och vara utformade så att det inte är möjligt att fastna med plagg, väskor eller liknande.

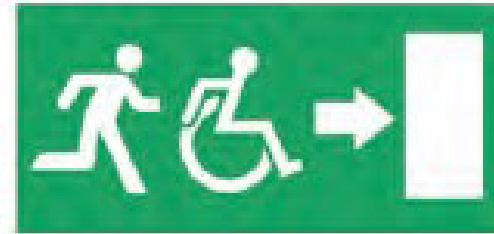
Utrymningsplan

Vid varje våning bör det finnas en utrymningskarta.

Där det finns en tillgänglig entré ska den utmärkas som bilden till höger visar. Detta underlättar för personer i hjulförsedda hjälpmedel att hitta till utgången där de kan ta sig ut självständigt.

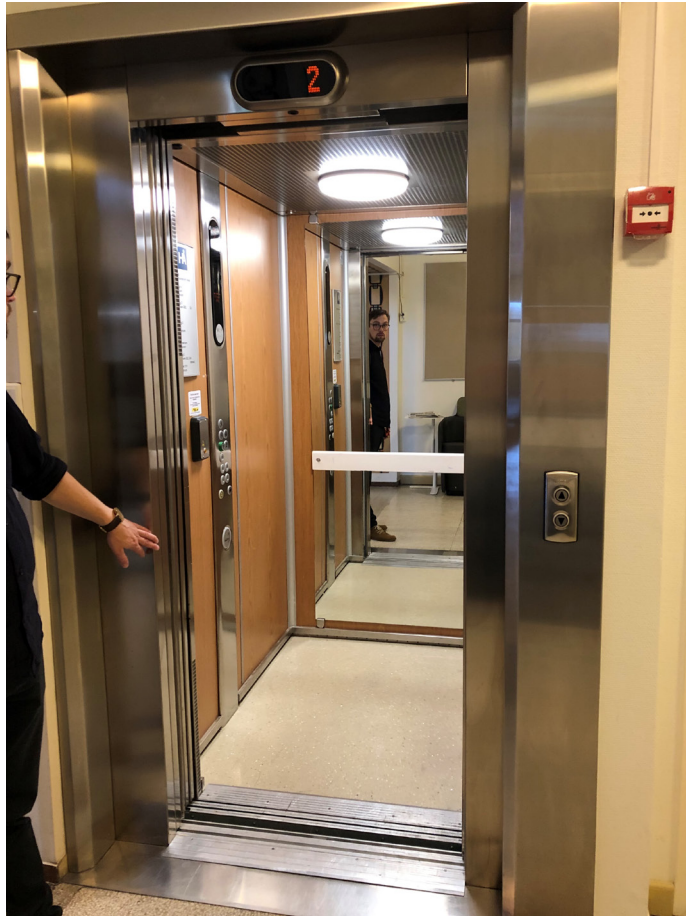
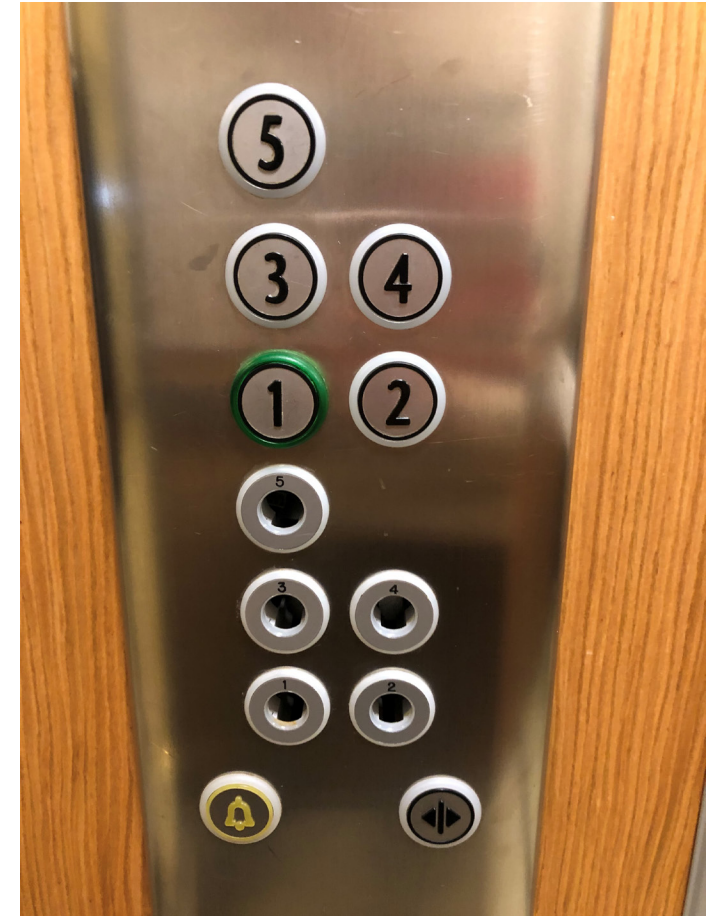
Hiss

Hissens dimensioner är inte tillräckligt stora för en elektrisk rullstol.

Det finns inget sparkskydd på spegeln, spegeln bör vara installerad 20 cm ovan golvnivån.

I hissens kontrollpanel finns det håligheter istället för knappar, se höger bild.

Det bör finnas en auditiv röst som talar om när hissen anländer och vilken våning den stannar på.

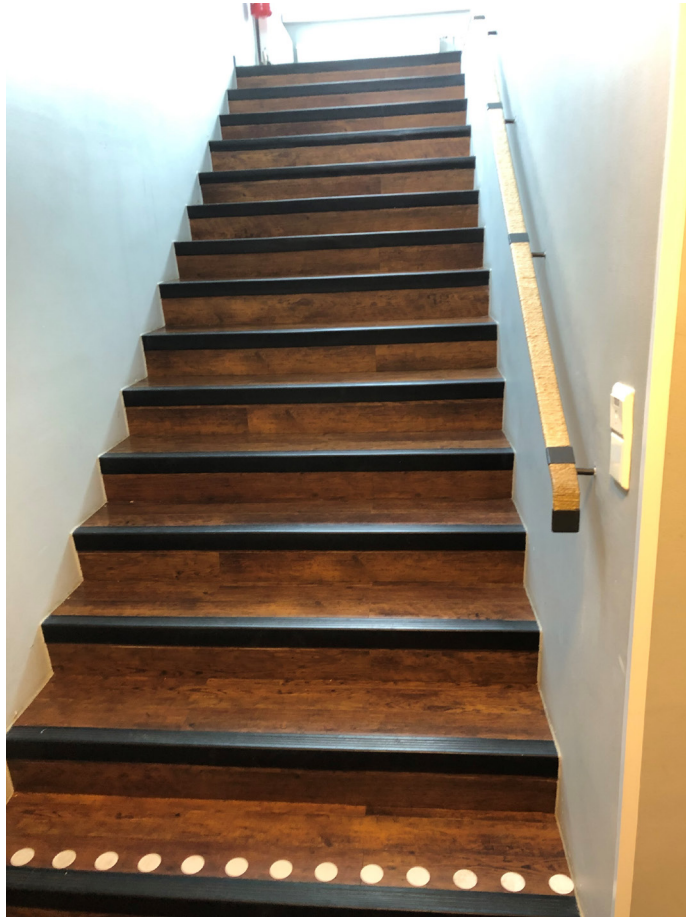
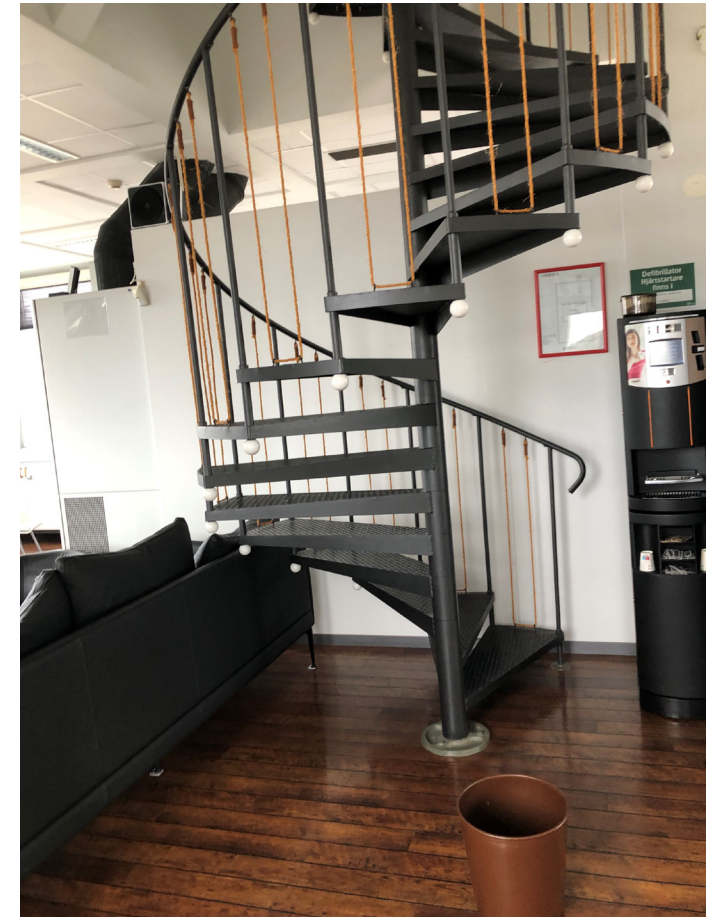
Tornet

Det finns en hög tröskel som behöver avfasas.

Trappstegen upp till tornet behöver kontrastmarkeras, det ska även finnas ledstänger på vänster sida. Det bör finnas två ledstänger i olika höjder.

Lösa föremål bör alltid fästas, detta gäller den rangliga klädhängaren.

Det bör finnas hinder under trappan för att undvika kollisionsrisken och att personer kan komma under trappan.

Flyttbara föremål som hindrar i gångstråket bör flyttas på som soptunnan på höger bild.
