## Ärende: Tillgängligheten vid seniorboendet Stuckes Comfort

**Datum:** 4 oktober 2024 **Tid:** kl. 14 **Plats:** Stuckes Comfort, Ålandsvägen 34 i Mariehamn

## Bedömning av tillgängligheten vid seniorboendet Stuckes Comfort

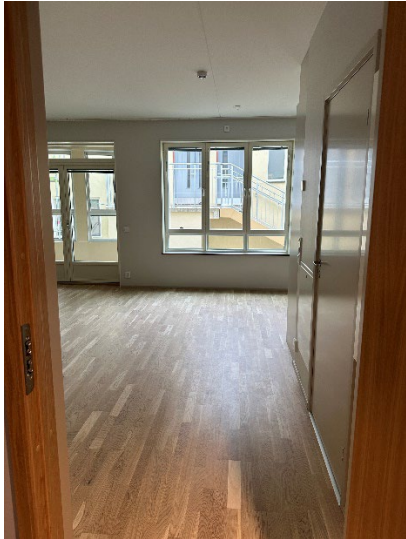
Utrymmet ekar eftersom lägenheten är oinredd, det är svårt att säga något om hur ljudnivån skulle vara i en inredd lägenhet.

**Bild 1. Vardagsrummet från ytterdörren. Bild 2. Porttelefonens placering.**

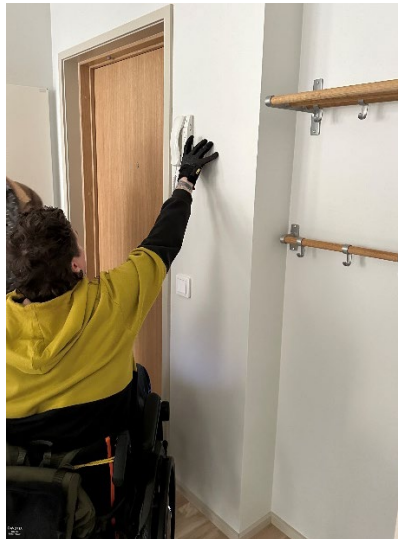
Innanför ytterdörren finns en porttelefon. Den är placerad för högt för att enkelt användas av någon med rullstol. Placeringen är 150 cm till telefonens underkant, en bättre placering skulle vara på mellan 90 - 110 cm. Gruppen upplever även att det är komplicerat att förstå vad symbolerna på telefonen betyder. Innanför ytterdörren finns krokar för ytterkläder på två nivåer vilket är bra.

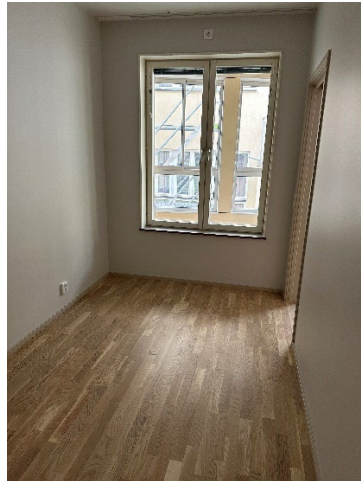
**Bild 3. Sovrummet med garderober. Bild 4. Sovrummet från en annan vinkel.**

Sovrummet har två skjutdörrar på vardera sida om där sängen behöver vara placerad för att få rum. Man kommer till ena sidan av sängen från den ena skjutdörren, och till andra sidan av sängen genom den andra dörren. Garderober finns enbart på ena sidan av rummet. Dörren till sovrummet har en bredd på 78 cm, vilket är smalt att ta sig genom för personer som använder bredare rullstolar. Vi rekommenderar dörrbredd på 85 cm. Skjutdörrarna till sovrummet har inte handtag på ut- och insida av dörren som är lätta att greppa, de kan därmed upplevas som svåröppnade om man till exempel har sämre finmotorik.

Golvet i vardagsrum/sovrum är i ljust trä. Väggar, dörr samt dörr- och fönsterkarmar är i en beige färg. Balkongen har ljusgul väggfärg, fönster- och dörrkarmar är ljust grå och det är ljust grått betonggol. Färgsättningen i rummet försvårar navigeringen för personer med synnedsättning på grund av den låga kontrasten.

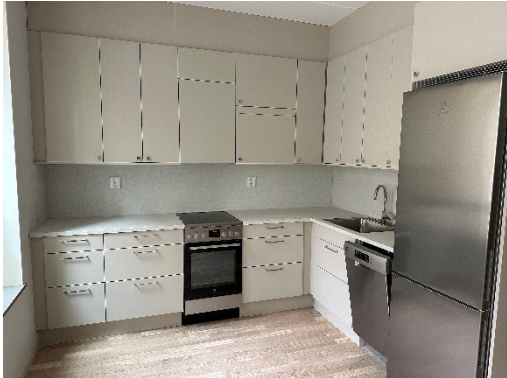
**Bild 5. Köksvrån med ljusa skåpluckor**

Lägenheten har en kokvrån som är en del av vardagsrummet. Det finns inga sänkbara överskåp i köksvrån, vilket innebär att dessa inte kan användas av en person i rullstol. Kylskåp och frys har inte handtag och är därmed svåröppnade om man har svaghet i armar och händer. Kranen har enhandsgrepp men detta är inte långt nog för att enkelt nås av någon i rullstol.

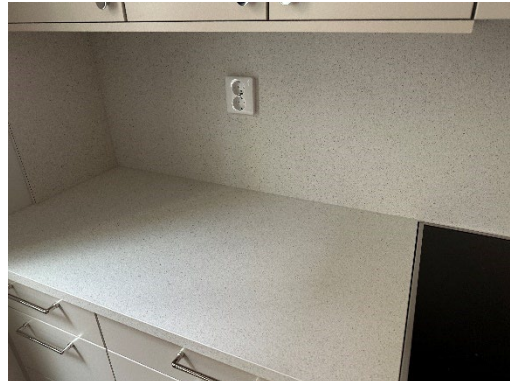
**Bild 6. Ljasmelerad färg på stänkskydd och diskbänk.**

I köksvrån är skåpluckor i beige färg, Diskbänken samt väggen bakom diskbänken (stänkskyddet) är i samma material och färg, melerat och ljust grått. Bristen på kontraster i lägenheten mellan vägg och golv, dörrkarmar samt i synnerhet mellan skåpluckor och diskbänk/stänkskydd gör att det är mycket svårt att orientera sig om man har nedsatt syn.

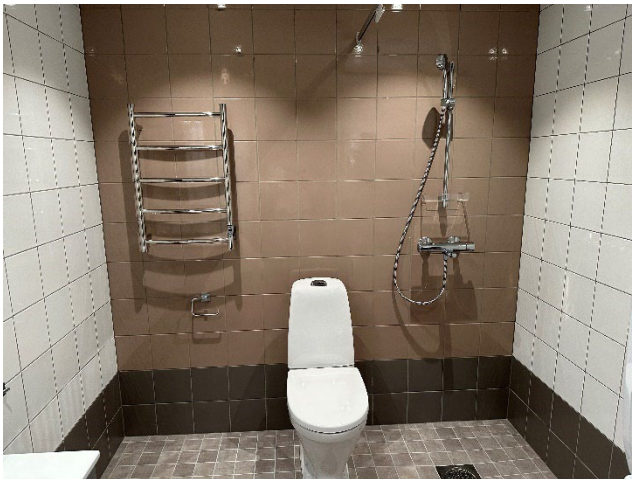
**Bild 7. Badrum i lägenheten**

Badrummet är stort och fungerar som en tillgänglig toalett. Dörrbredden är 78 cm vilket är något för smalt, en bredd på 85 cm rekommenderar gruppen, eftersom det är tillräckligt för personer med olika typer av rullstol.

I badrummet saknas vissa anpassningar som handtag vid toalettstolen och handtag på vägg, dessa kan monteras vid behov enligt personal vid vårdbolaget. Handduschen är placerad vid handfatet. För att personen enkelt själv ska kunna använda den borde den vara placerad nära toalettstolen.

Spegelskåpets underkant är på en höjd av 112 cm, rekommendationen är 90 cm.

Det finns utrymme på 110 cm på vardera sidor om toalettstolen vilket är godkänt. Det finns inte handtag vid toalettstolen vid kartläggningstillfället.

Det finns tvättmaskin i badrummet på golvnivå och en torktumlare ovanpå tvättmaskinen. Är man kortväxt eller sitter i rullstol är det svårt att nå upp till torktumlaren för att sätta in tvätt och trycka på knapparna.

Dörrlåset till toaletten är svårt att använda för någon med nedsatt funktionsförmåga i händerna, ett lås med enhandsgrepp skulle vara bättre.

I lägenhetens badrum har man tänkt mer på kontrasterna än i övriga rum. Här är golvet grått, väggen bakom toaletten mörkbrun och övriga väggar vita, så att toaletten syns bra mot den mörka väggen. Dessutom finns en kaklad svart rand längst ner vid golvet så att man ser övergången från golv till vägg, vilket är bra.

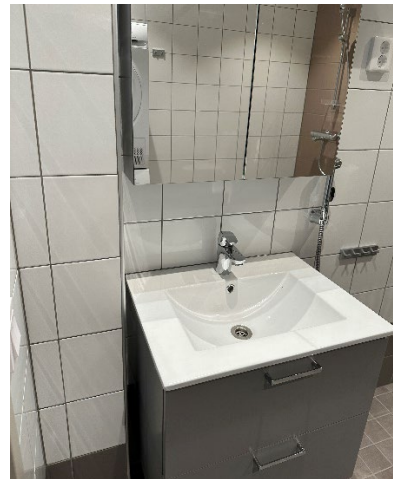
**Bild 8. Handfat med underskåp.**

Handfatet har underskåp, vilket gör att man inte kommer in med benen under handfatet om man sitter i rullstol. Handfatet är därmed inte heller höj- och sänkbart. Kranen har enhandsgrepp vilket är bra.

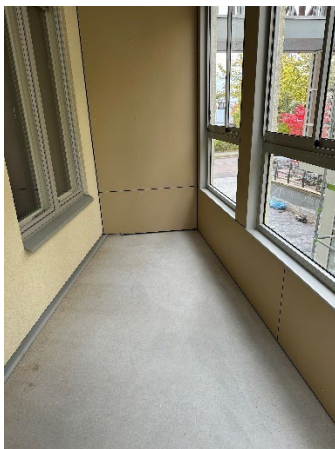
**Bild 9. Balkongen.**

Balkongen är helt inglasad med stora fönster. För att komma ut till balkongen behöver man ta sig över en tröskel som är i tre steg, sammanlagt 5 cm. Att öppna fönster är relativt enkelt, det är dock svårt att stänga balkongdörren efter sig när man sitter i rullstol.

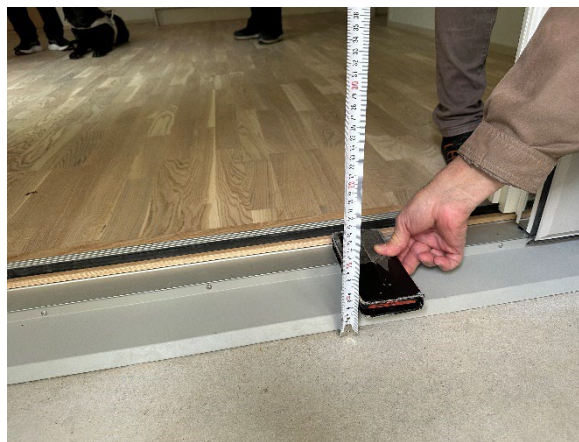
**Bild 10. Tröskel till balkongen.**

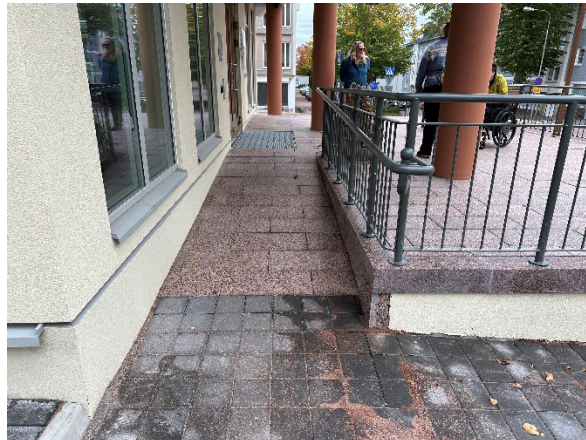
Bild 12. Ramp till entrén.

Det finns även ramp längs med husfasaden, från entrédörren mot bion samt parkeringsplatserna. Rampen har ledstång men endast på en nivå och bör finnas på två nivåer, se ovan. Vid entrédörren är ledstången på en höjd av 90 cm, längst ner där rampen slutar är ledstången på en höjd av 100 cm. Rampen har en godkänd lutning på 4,5 grader och har tillräcklig bredd på 120 cm.

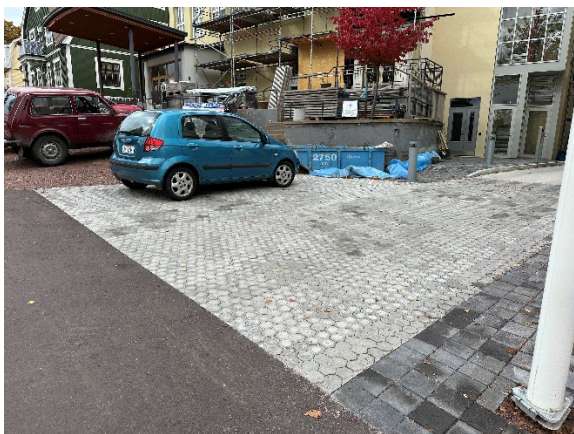
Bild 13. Parkeringsplatserna var inte färdigställda vid vårt besök.

För tillfället vid kartläggningen byggs det om utanför Bio Savoy som ligger intill. Därmed är det oklart hur många parkeringsplatser för besökare det kommer att finnas när detta är färdigställt, samt om och var en plats för de med särskilt tillstånd sätts. Boende kan parkera i det underjordiska garaget.

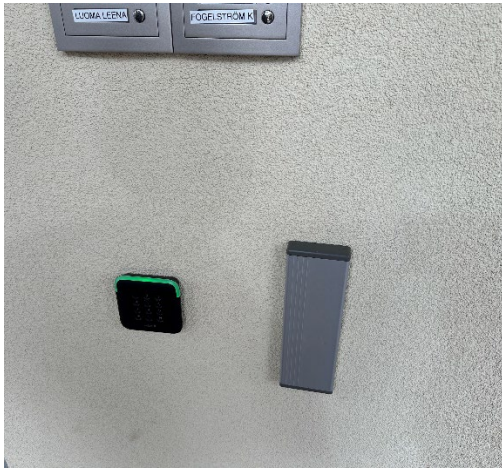
Utanför entrédörrarna finns ett kodlås som används av de boende. Kodlåset är på en höjd av 85 cm till underkanten och det finns punktskrift vilket är bra. Siffrornas kontrast mot färgen på knapparna är dock inte så hög.

Dörröppnare finns på utsidan och på insidan av entrédörrarna på en godkänd höjd. Dörröppnaren på insidan av entrédörren är delvis dold och svårare att komma åt med rullstol då den finns intill en

**Bild 14. Dörröppnare samt kodlås på utsidan.**

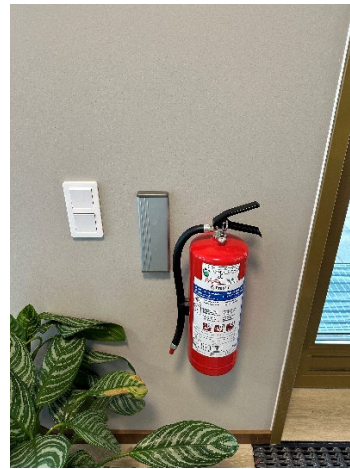
**Bild 15. Knapp till dörröppnare innanför entrén.**

pulversläckare och bakom en växt. Vi rekommenderar att pulversläckaren placeras till vänster om dörröppnarens knapp så att den inte skymms.

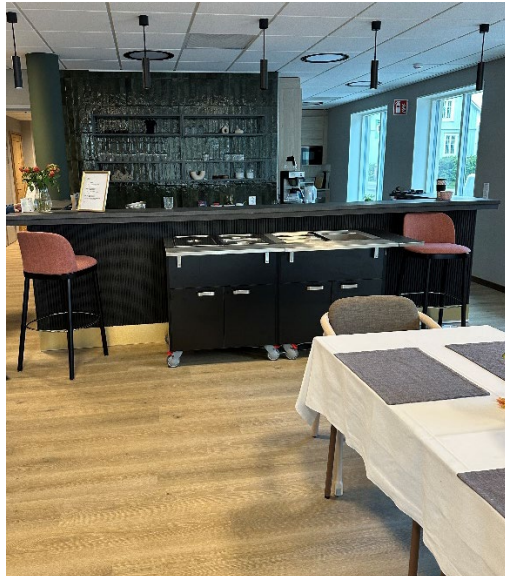
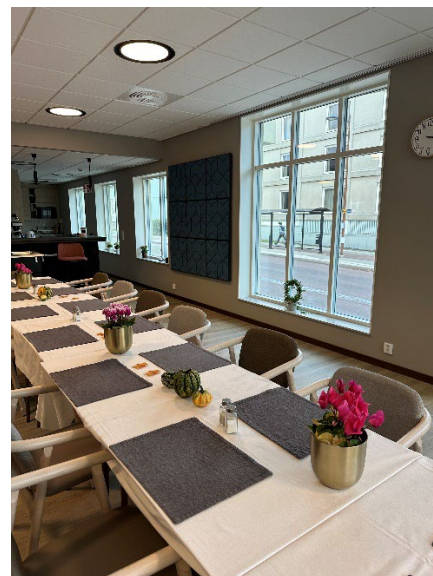
**Bild 16. Barutrymmet, längst bort syns köket i allrummet**

**Bild 17. Matsalsdelen i allrummet.**

Det är rymliga gångar mellan grupper av bord och stolar samt fåtöljer. Mitt i rummet finns en eldstad som har ett sprakande ljud. Akustiken är dämpad i utrymmet och det finns akustikplattor både i taket och på vissa väggar. Det är jämn belysning och fönster som släpper in dagsljus.

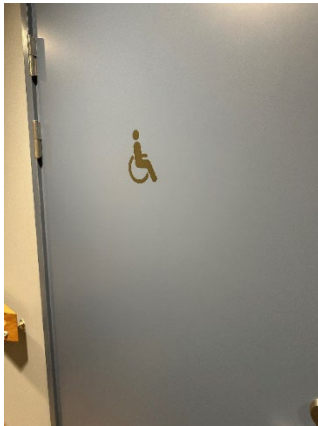
**Bild 18. Symbol på toalettdörr vid allrummet.**

**Bild 19. Toalettens utformning.**

Det finns en allmän toalett intill samlingsrummet en liten bit in i korridoren. Denna toalett hann gruppen inte med att noggrant undersöka, men vi konstaterar några saker utifrån en snabb överblick: Toalettstolen har handtag på bägge sidor samt toalettpapper på ena handtaget. Det finns gott om utrymme på bägge sidor om toaletten. Väggar och golv är i nyanser av brunt och grått och den övre delen av väggen har ett brokigt blommönster. Detta försvårar navigeringen för personer med synnedsättning samt även personer med kognitiv nedsättning, eftersom det är svårt att se var väggen börjar och golvet slutar. Samtidigt konstaterar gruppen att den vita toalettstolen och handfatet syns bra mot den mörkare väggen.

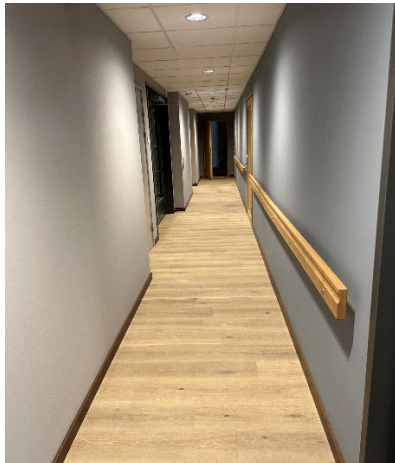
**Bild 20. Korridor med ledstång.**

Korridorerna på samtliga våningar har en tillräcklig bredd på 120 cm. Det finns handtag för att hålla i sig när man går längs korridoren. Ledstången är i trä och på en höjd av 90 cm, det finns ej ledstång på en lägre nivå (70 cm) vilket är att rekommendera. Det är dämpad ljudnivå i korridorerna vilket är bra. Färgsättningen i korridoren är olika nyanser av grått på väggarna samt ljus trä på golvet. Det gör att kontrasterna är låga vilket försvårar navigering för de med nedsatt syn. Även ledstången i trä har låg kontrast mot väggen.

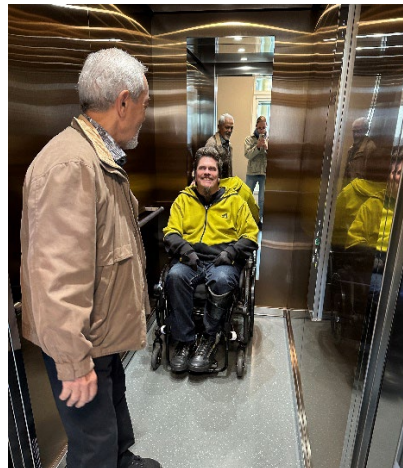
**Bild 21. Insidan av hissen med deltagare från gruppen.**

Det finns två hissar i byggnaden. Den större hissen går mellan de tre våningarna där det finns lägenheter. Denna hiss har måtten 110 cm x 210 cm vilket är godkänt. Dörrens bredd är 90 cm. Ledstången i hissen har låg kontrast mot hissens vägg. Knapparna i hissen är upphöjda, men har

ingen punktskrift. Gruppen konstaterar att ljudsignalen som låter när man är på rätt våning hörs utanför hissen, men inte inne i hissen. Det bör åtgärdas.

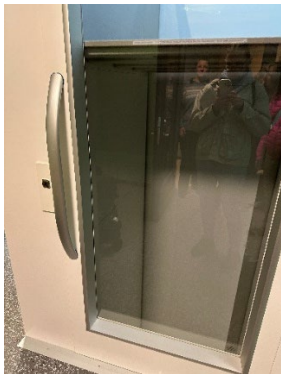
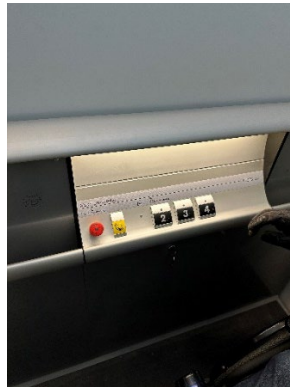
**Bild 22. Den mindre hissen utifrån.**

**Bild 23. Hissens knappar.**

För att komma upp på takvåningen och uteplatsen tar man trapporna eller en mindre hiss som är utformad som en så kallad "varuhiss". Det innebär att enbart hissens golv samt en halvvägg med styrmekanismer för hissen rör sig uppåt och nedåt. Under hela tiden man åker med hissen måste man hålla in en knapp som är placerad på halvväggen. Väggarna rör sig under färden. Den här typen av hissar är inte att rekommendera eftersom det finns viss klämrisk, trots att hissen stannar om man släpper knappen. Det kan även vara svårt för personer med exempelvis svaghet i händer att manövrera hissen.

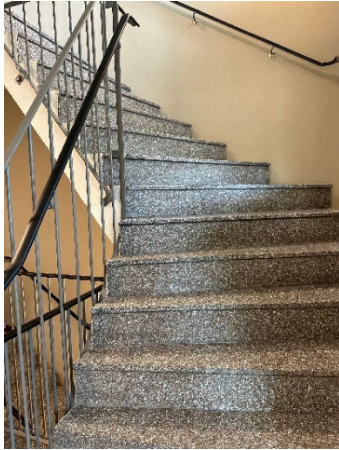
Mellan våningarna är det till största delen trappor i stenmaterial som är svängd, en så kallad "U-trappa" (Se bild nedan). Den här typen av trappor väljs ofta för att spara utrymme, men är ett dåligt alternativ ur tillgänglighetssynpunkt. Dessa trappor har olika stora trappsteg som dessutom på vissa ställen är bredare längre ut på trappsteget och smalare längst in. Trappstegen på Stuckes comfort har dessutom ett stegdjup av det smalare slaget för att vara en U-trappa.

Trapporna är i ett gråmelerat stenmaterial, väggarna i trapphuset är ljusa gula och ledstången svart. Kontrasten mellan vägg och ledstång är godkänd. Ledstången finns på 90 cm höjd vilket är godkänt, men ingen ledstång finns på lägre höjd. Det första och sista trappsteget är i ett ljusare stenmaterial, men kontrasten är inte tillräcklig mellan de ljusa och mörka trappstegen. Gruppen rekommenderar kontrastejp helst på varje trappsteg.

Gruppen konstaterar sammantaget att dessa trappor är farliga och kan leda till fall, särskilt för äldre personer med nedsatt syn eller rörlighet. Trappor med ojämnt stegdjup är också till en nackdel vid en eventuell evakuering vid exempelvis en brand i byggnaden. Det kan finnas tillfällen då det inte går att använda hissen och då försvårar sådana trappor en säker evakuering.

**Bild 24. U-trappan nerifrån.**

**Bild 25. Trappa uppifrån.**

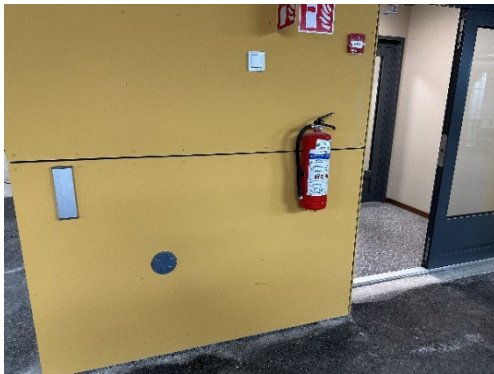
De boende har parkeringsplatser nere i garaget en våning under marknivå. Till denna våning kommer man med trappa eller hiss till trapphuset, där en dörr leder ut i bilgaraget. Dörren har dörröppnare som är på en höjd av 68 cm upp till mitten av knappen. Rekommenderad höjd är 90 – 110 cm. När man ska tillbaka in i trapphuset från garaget är dörröppnaren placerad för långt ifrån dörren, mer än 100 cm. Rekommendationen är att dörröppnarens knapp installeras på ett avstånd av 70 – 100 cm från dörrens kant. Dörren hålls även uppe för kort tid. Gruppen testade att ta sig in med rullstol medan dörren hölls öppen och konstaterade att det var svårt att hinna in före dörren stängdes. Garaget har pelare målade i olika färg vilket ger god kontrast.

**Bild 27. Placering av dörröppnarens knapp i garaget.**
