# Tillgänglighetsinventering av Mariebad

2025

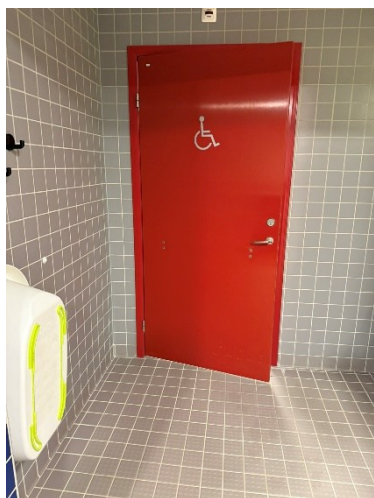
1. Låg kontrast mellan symbol och dörrens färg.

Skyltar bör vara kompletterade med relief- eller punktskrift. De bör även vara väl kontrasterande mot den omgivande bakgrunden utan att ljuset reflekteras.

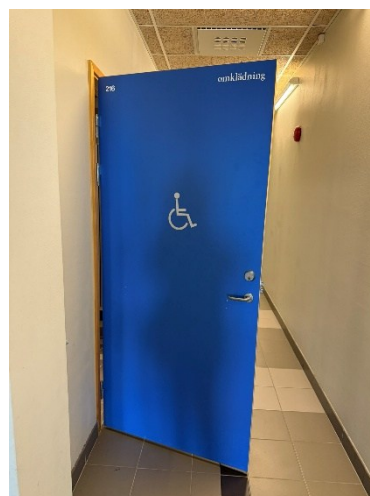
2. Låg kontrast mellan symbol och dörrens färg.

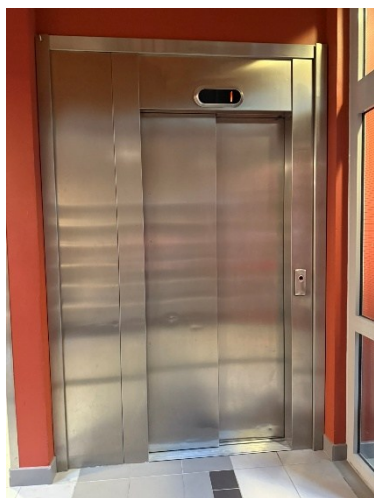
Kontrasterna mellan väggen och hissen är inte tillräckligt skarpa. För personer med synnedsättningar kan det vara svårt att uppfatta den metalliska färgen på skjutdörrarna mot den röda bakgrundsfärgen.

3. Väggen bakom hissen bör vara i en kontrasterande färg.

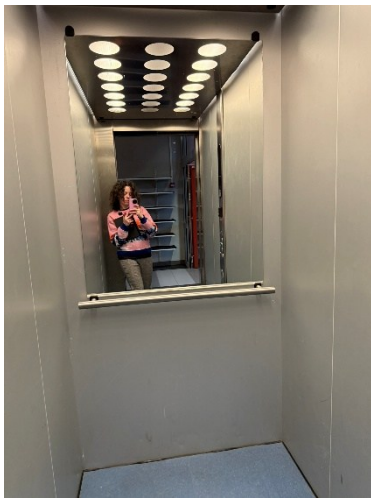
Det finns få kontraster inne i hissen. För att underlätta uppfattningen av utrymmet kunde golvet vara mörkare än väggen.

5. Kontraster mellan golv och vägg har låga kontraster.

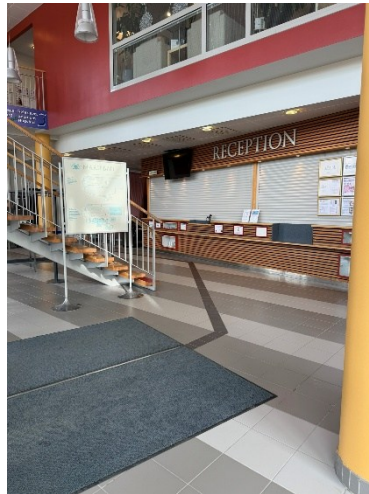
Det finns trappor i entrén som leder till andra våningen. Dessa bör ha den yttre kanten av trappstegen kontrastmarkerade. Varje steg får gärna ha en avvikande färg på trappstegens framkant. Innan trappan kan det även underlätta om det finns ett varningsområde som varnar för nivåskillnader.

7. Varje trappsteg bör kontrastmarkeras.

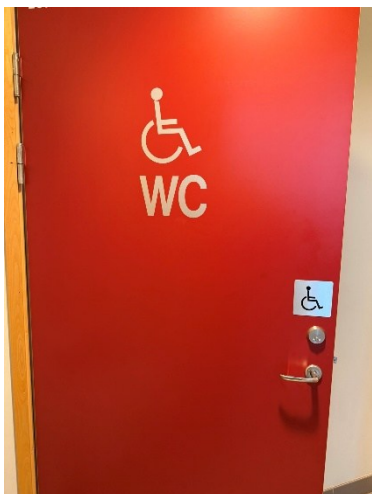
På dörren finns den internationella rullstolssymbolen kompletterat med texten "WC". Kontrasten mellan symbolen och texten mot bakgrunden skulle kunna vara tydligare. Det finns även en mindre skylt med rullstolssymbolen ovanför handtaget. Bakgrunden är metallisk med en svart symbol. Det uppstår inga reflektioner eller bländande partier på skylten.

8. Skylten bör vara på den sida av väggen där dörren öppnas.

Skyltar som är installerade på dörrar bör fästas på väggen mot den sida där dörren öppnas. Detta minskar kollisionsrisken för den som läser skylten om dörren är stängd och gör det även möjligt att veta vad det är för rum om dörren är öppen.

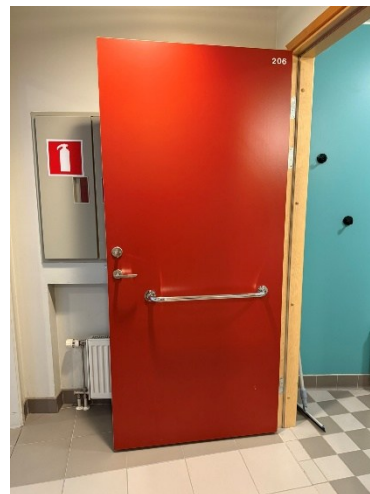
Låset är ett vanligt lås som kan vara svårt för vissa personer att använda då låset måste vridas. Det kräver finmotorik och styrka i händerna, och det är även omöjligt att låsa med en annan kroppsdel som till exempel armbågen. Låset är även trögt, det vore mer tillgängligt om låset var utformat i enhandsfattning. Från utsidan är markeringen vit när det är ledigt och när man låser skiftar det till en röd nyans. En fördel vore om färgskiftningen vore större och löper genom halva delen av låsets utsida så det är enklare att upptäcka om det är upptaget.

9. Ett vridbart lås kan vara svår att hantera.

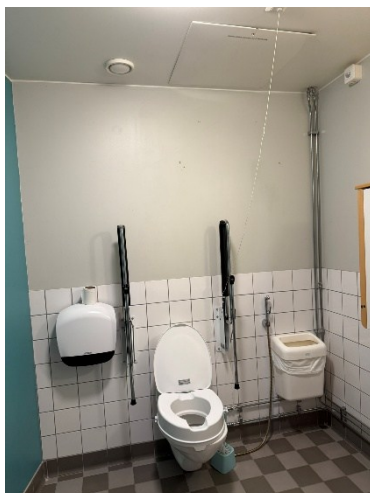
Toalettpappershållaren är installerad på den bakre väggen där toalettstolen är fäst, på höger

10. Föremål ska kunna nås från toaletten.

sida. Vi rekommenderar att ordna fästen på armstöden så att det finns tillgång till toalettpapper på både höger och vänster sida om toaletten.

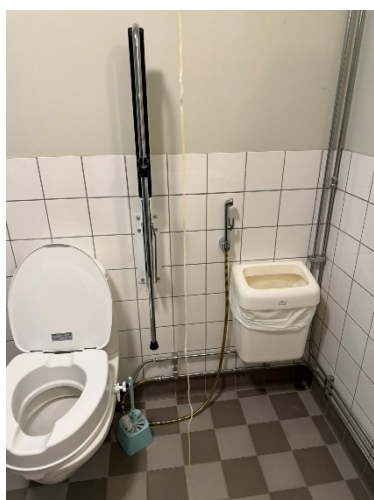
Snöret till larmet är fäst runt det ena armstödet, det är viktigt att snöret alltid hänger fritt. Larmet bör finnas på två olika nivåer, ett 20 centimeter från golvet och ett högre upp på väggen. Det bör vara utformat som ett snöre som löper genom hela rummet så att besökaren kan nå larmet var än personen har ramlat. Det vore till en fördel om dragknoppen vore större och mer greppvänlig samtidigt som den bör kontrastmarkeras.

11. Det ska finnas larm på två höjder och vara tydligt.

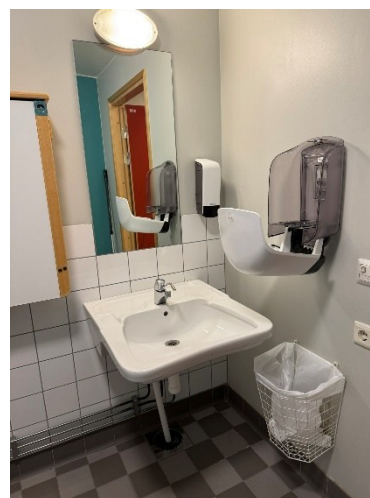
12. Tvålbehållaren går inte att nå.

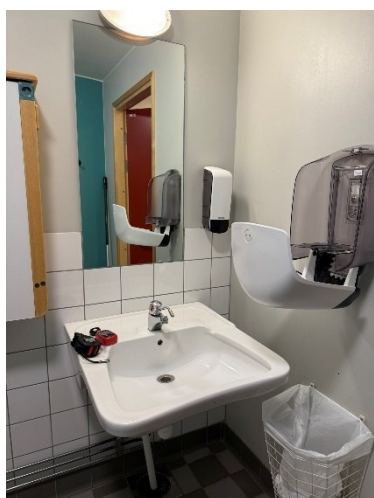
13. Kranen har en liten förlängning, en större skulle underlätta.

Kranen kan hanteras med en hand men det underlättar om spaken till kranen är längre. En längre spak kan täcka mångfaldens behov och individers olika preferenser. Det finns ingen indikation på temperaturen på kranen.

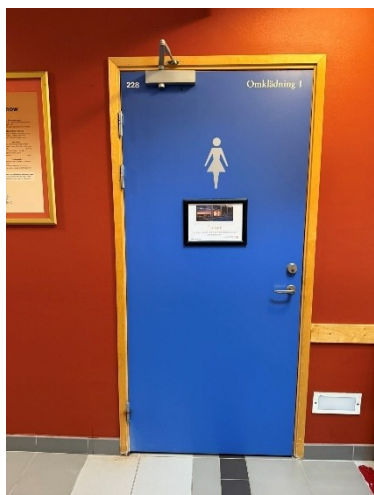
15. Skylten bör vara installerad på väggen.

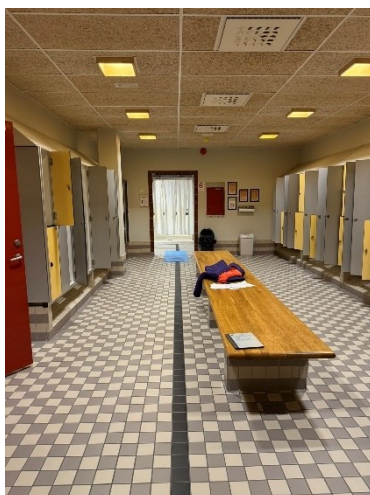
Mellan bänken och skåpen finns det 160 centimeter brett utrymme. Omklädningsrummet är rymligt och personer med hjulförsedda hjälpmedel kan använda utrymmet. Det är hindersfritt framför skåpen och det finns skåp på två olika nivåer.

16. Omklädningsrummet är rymligt.

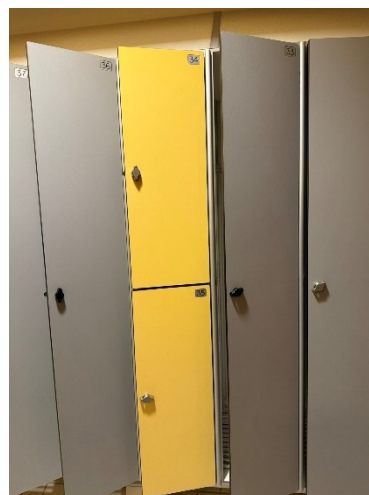
17. Nummerskyltarna bör vara försedda med relief.

Från golvet till nummerskylten på det lägsta skåpet är det 114 centimeter. Det underlättar om numreringen även finns i upphöjda kännbara siffror. Skyltens bakgrund är metallisk och siffrorna är svarta. Det uppstår inga reflektioner eller bländande ljus från belysningen mot skyltarna. Skylten på skåpen har en metallisk bakgrund och svarta bokstäver

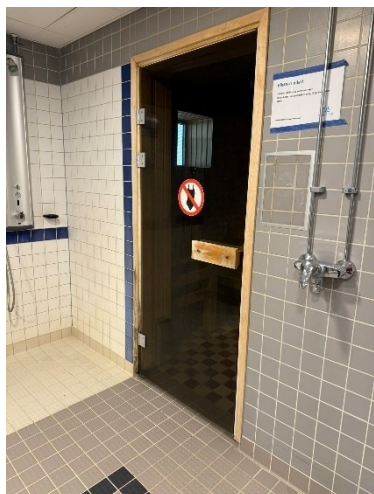
18. Det finns ingen skylt till bastun.

Det finns ingen tydlig skylt, förutom en symbol som förbjuder simdräkter inne i bastun. För att underlätta bör det finnas en tydlig skylt på dörren. Vissa personer kan ha svårt att orientera sig om det inte finns tydlighet såsom symboler och text. Det bör även finnas punktskrift på skylten och vara installerad på en höjd av 130–140 centimeter.

Bastun i damomklädningsrummet bör vara väl utmärkt, då det inte finns någon skylt.

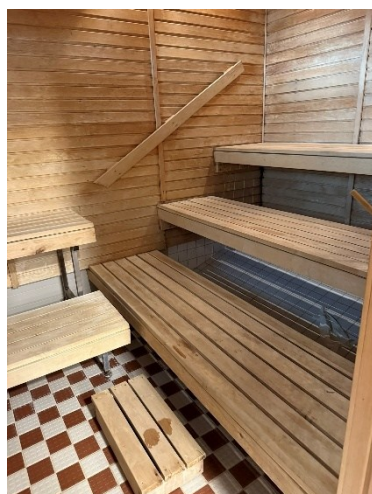
19. Lösa föremål i bastun kan utgöra snubbelrisk.

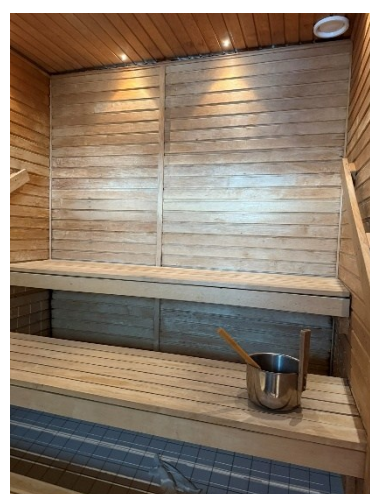
20. Det bör finnas mer kontraster i bastun.

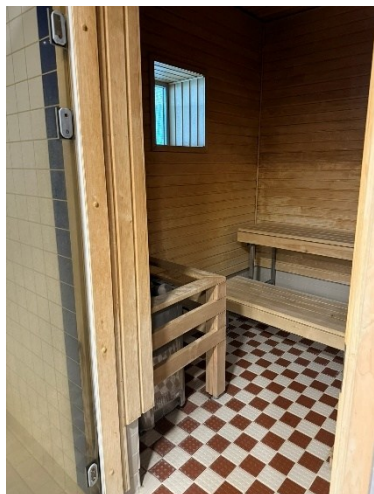
21. Staketet runt bastuaggregatet bör kontrastmarkeras.

Bastuaggregatet värmer lite mer upptill än nertill i bastun. Det finns staket runt aggregatet som skyddar så att användare inte kan kollidera med det eller att det orsakar andra skador. För att underlätta kan det finnas kontrastmarkeringar på staketet. Om det finns en knapp eller ett automatiskt sätt att kasta vatten på aggregatet underlättar det för personer att nyttja bastun. Bastuaggregatet kan även vara utformat så att värmen når de lägsta lavarna vilket leder till att det inte är nödvändigt med lavar på en högre höjd.

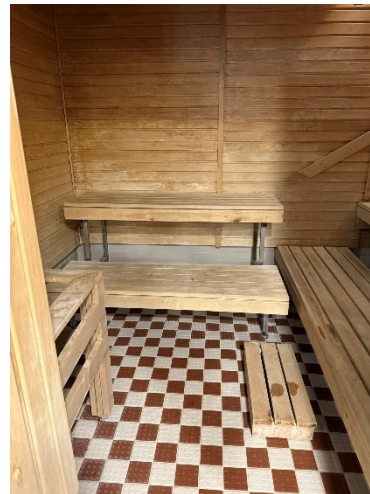
22. Det är trångt i bastun vid damernas omklädningsrum.

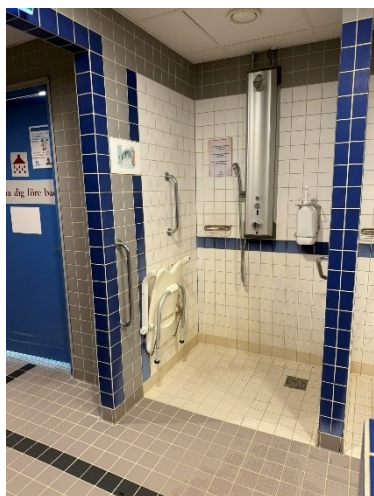
23. Det finns inte nog med vändutrymme i duschen.

Det finns ingen tröskel till duschutrymmet och det är rymligt nog för en person i ett hjulförsett hjälpmedel som vill använda damernas omklädningsrum. Närmast utgången mot simbassängerna finns en dusch med en duschstol monterad på väggen. Den har både ryggstöd och armstöd. Sitthöjden är 55 centimeter vilket underlättar för personer med stela knän och höfter. För att underlätta en överföring från ett hjulförsett hjälpmedel bör sitthöjden vara 50 centimeter.

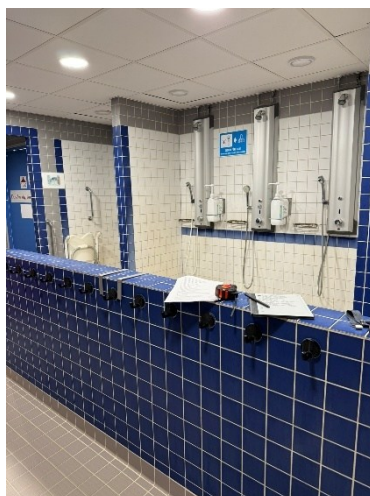
24. De svarta krokarna har för låga kontraster mot den blåa färgen.

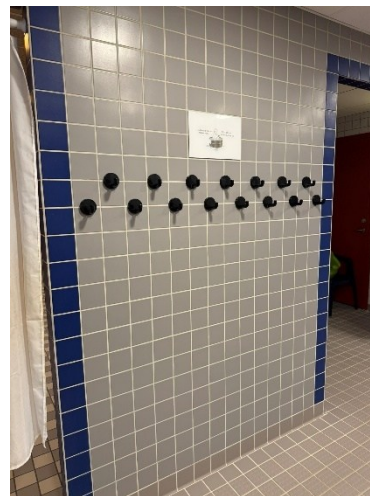
25. Det finns många krokar på olika höjder.

Det finns krokar på en höjd av 140–150 centimeter, vilket är acceptabelt. De kontrasterar tillräckligt med sin svarta färg mot den ljusgråa väggen. Krokar får gärna vara i olika höjder från 120–160 centimeter. Vid duschutrymmet finns krokar som är installerade 93 centimeter från golvet. Dessa krokar kan vara svåra att uppfatta eftersom de är svarta mot en mörkblå färg. Bredden mellan väggarna där krokarna finns är 150 centimeter brett vilket är rymligt nog.

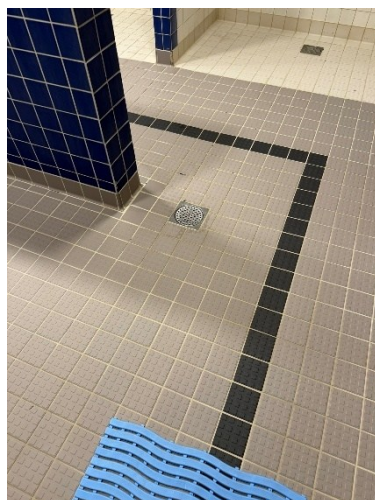
26. Vändutrymmet är för litet vid bastun och gången till simhallen.

Framför bastun och framför utgången mot ångbastun är vändytan 130 centimeter, den bör vara minst 150 centimeter för att underlätta vändning i ett hjulförsett hjälpmedel.

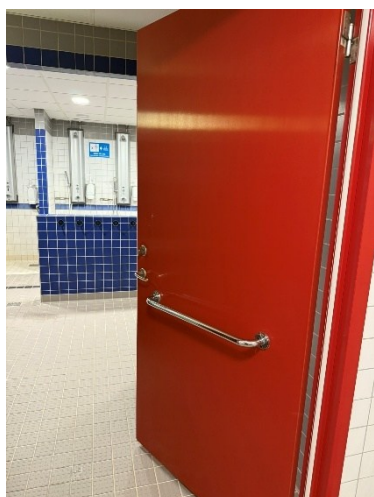
27. Draghandtaget bör vara installerat på en lägre höjd.

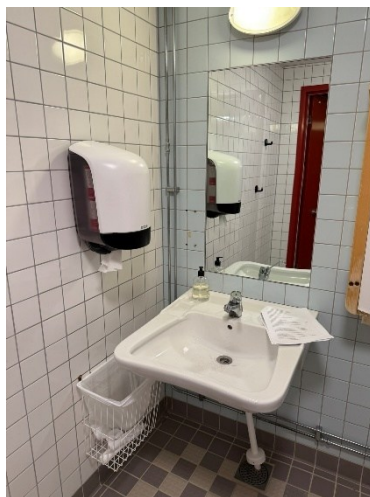
Blandaren är utformad med enhandsgrepp, vilket möjliggör att sätta på och stänga av vattnet med en annan kroppsdel. Avståndet från kanten av handfatet till blandaren är 30 centimeter. Spaken på blandaren bör ha en längre del för att underlätta så att fler kan nyttja den utan besvär. Det är inte tydligt åt vilket håll varm- och kallvattnet är.

28. Handfatet är rymligt men det är svårt att nå tvålen.

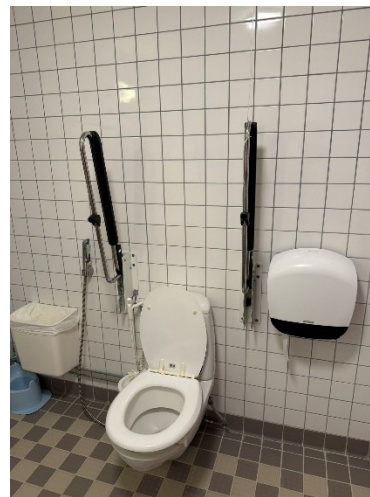
29. Armstöden är svåra att använda då de är tröga.

Armstöden kontrasterar mot den omgivande bakgrunden. Det finns en plastdel där det tidigare funnits en vertikal stång på vardera armstödet som nått ner till golvet, men den delen saknas. Trots detta är de ändå stabila och tål tryck. Armstöden är tröga och kan inte användas med en hand. Det finns mycket rost på de delar som är av metall.

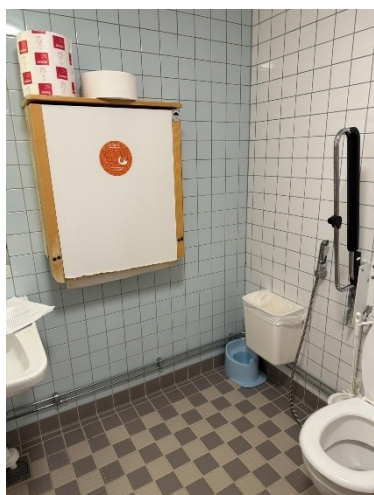
30. Skötbord bör kunna användas med en hand.

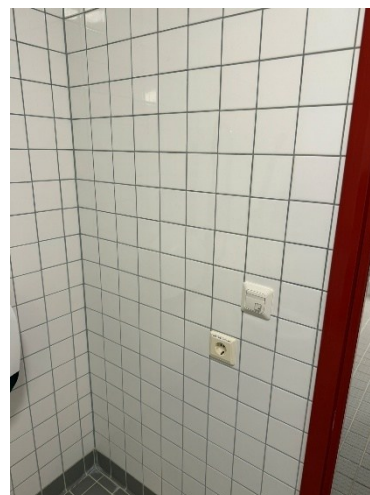
31. Larm och återställningsknapp ska vara lätta att urskilja.

Larmet är inte korrekt utformat och det är svårt att förstå var larmknappen är. Knappen är vit mot en vit bakgrund, vilket gör det svårt att använda knappen. Där det finns ett larm ska det även finnas en återställningsknapp med goda kontraster. Larm brukar ha en röd färg och återställningsknappen brukar vara grön.

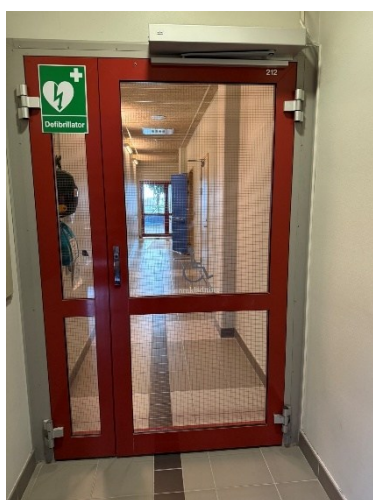
32. Rullstolssymbolen syns inte för att kontrasterna är svaga.

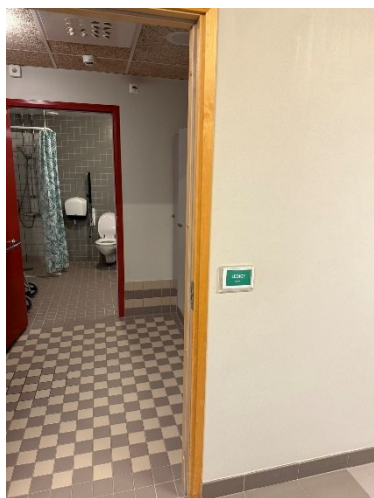
35. När skylten är grön är omklädningsrummet ledigt.

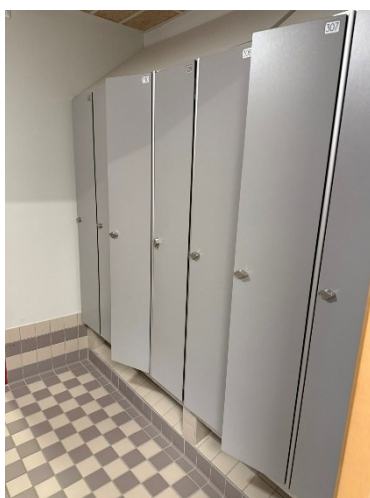
36. Det saknas belysning i skåpen och relief på nummersiffrorna.

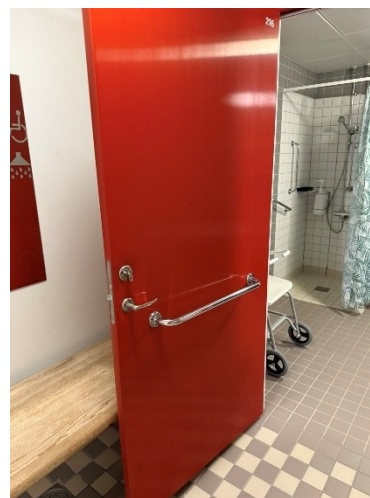
37. Draghandtaget bör vara installerat på en lägre höjd.

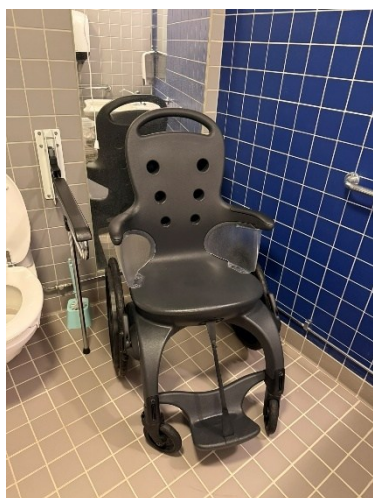
38. Det är möjligt att låna badrullstolen för bad och bastu.

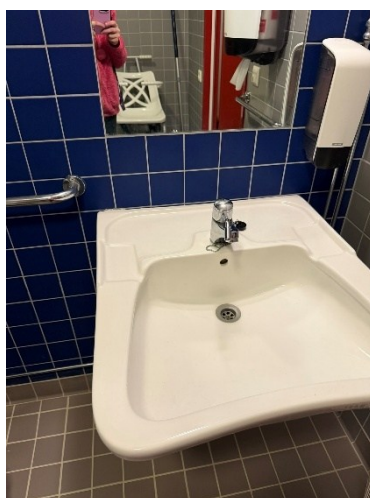
39. Handfatet är installerat för nära väggen.

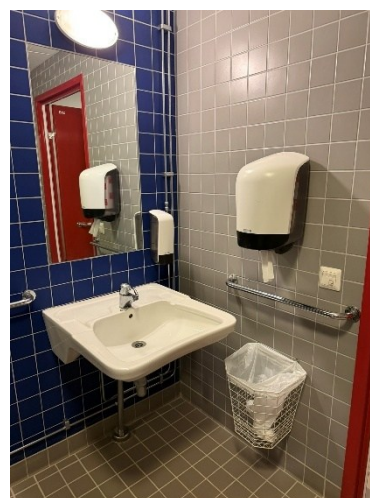
40. Det vita handfatet kontrasterar väl mot den mörkblåa bakgrunden.

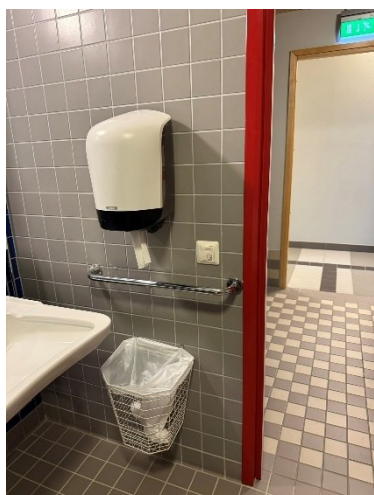
41. Det är svårt att nå till tvålbehållaren.

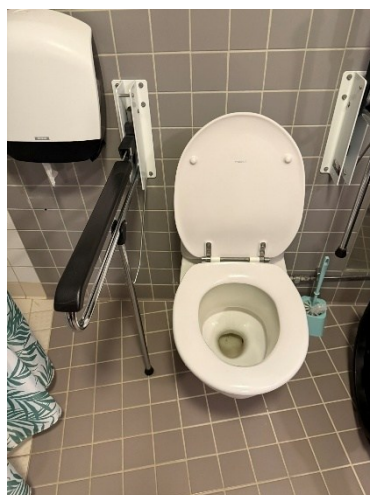
42. Toalettlocket bör vara i en avvikande färg.

Golvet och väggen består av kakel i en ljusare grå färg, medan toaletsitsen är vit. Det är en fördel för personer med synnedsättningar om toaletsitsen är i en avvikande färg. De kan då få en uppfattning om sitsen är uppe eller nere och de slipper känna med handen.

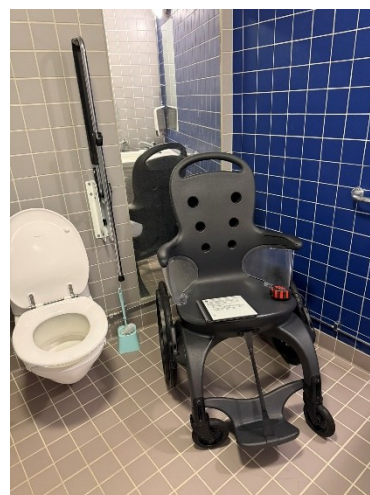
43. Bakom badrullstolen finns det en helkroppsspegel.

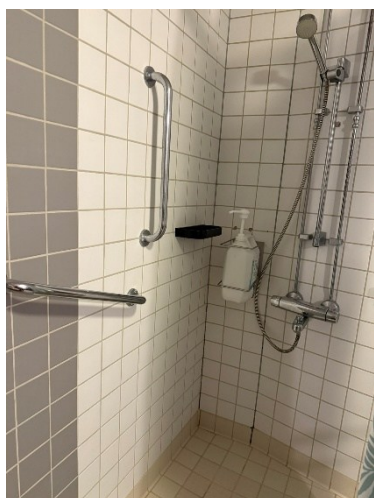
För vissa personer kan det vara svårt att vrida på blandaren i duschen. Det krävs en viss motorik och styrka att kunna vrida om den. För att underlätta bör blandaren vara utformad i enhandsfattning. Då finns det förlängda delar vid reglaget för temperatur och duschstråle som kan hanteras med en hand eller kroppsdel.

44. Blandaren bör vara utformad för enhandsfattning.

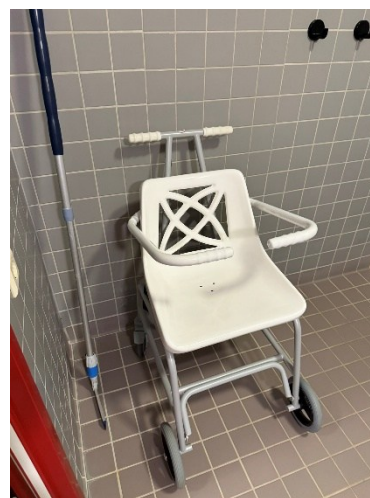
45. Det finns en flyttbar duschstol med nedfällbara armstöd.

Det finns en vit duschstol till utlåning i den tillgängliga duschen som är ansluten till det tillgängliga omklädningsrummet.

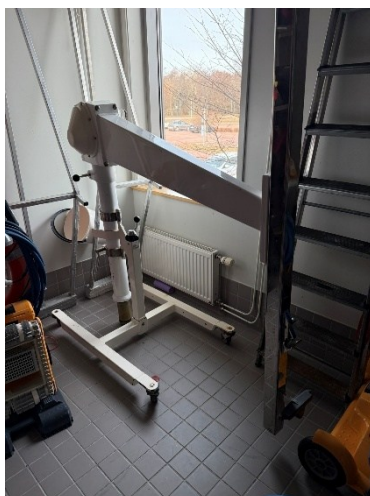
Det är möjligt att komma ner i motionsbassängen genom en lyftanordning. Det är personalen som plockar fram den vid behov från ett förråd och monterar den på plats. Personalen hjälper även personen ner och upp ur bassängen. Den vevs manuellt upp och ner. Det finns ett ställe vid bassängen där den kan fästas. Liften kan bokas vid behov och står färdig tills personen anländer till Mariebad.

46. Lyftanordningen sköts av personalen.

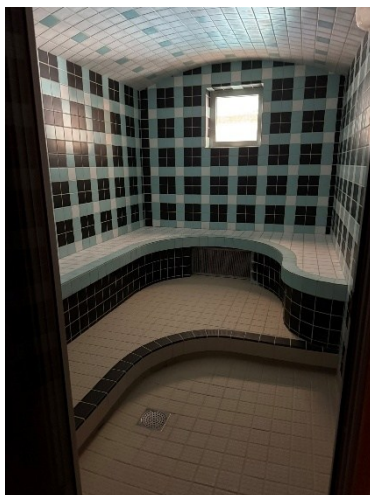
Det finns nivåskillnader och dessa är kontrastmarkerade på den yttre kanten, vilket kan underlätta för uppfattningen av skillnaden.

47. Nivåskillnadernas yttre framkant är kontrastmarkerad.

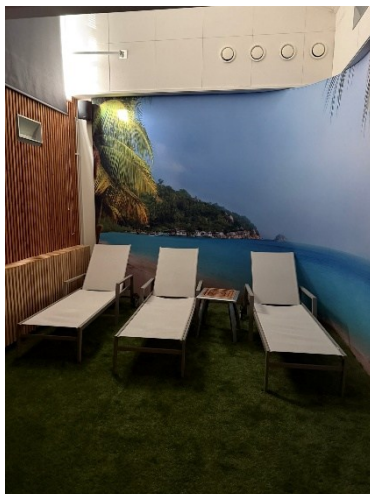
Det är tröskelfritt och rymligt i solrummet. Det finns en god vändyta för personer med hjulförsedda hjälpmedel samtidigt som det får plats med en rullstol i utrymmet om man flyttar på solbänkarna.

48. Det är rymligt i solrummet.

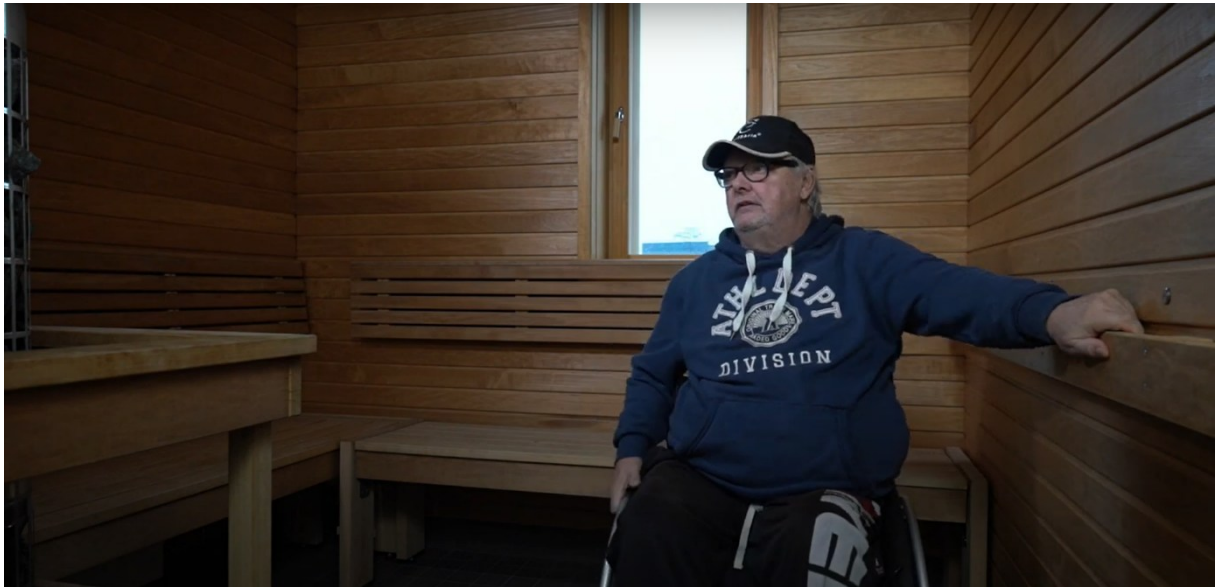
Bild: <https://youtu.be/JpE2Q-d2UpA> (en skärmbild ur filmen).

Det som är svårt för en person att nyttja i en bastu är lavarna och att ta sig från lägsta punkten till högsta. Genom att planera bastun så att värmen sprids även till den lägsta laven, krävs det inte flera våningar.
