## Tillgängligheten vid parkeringsplatser i centrum

**Datum:** 15 april 2025    **Tid:** kl. 11    **Plats:** Centrala Mariehamn

Funktionsrätt Ålands tillgänglighetsgrupp gjorde en kartläggning av ett utvalt antal parkeringsplatser för de med särskilt tillstånd vilket resulterar i en rapport som delas med beslutsfattare samt tjänstemän i Mariehamns stad. gjordes under en solig förmiddag i april.

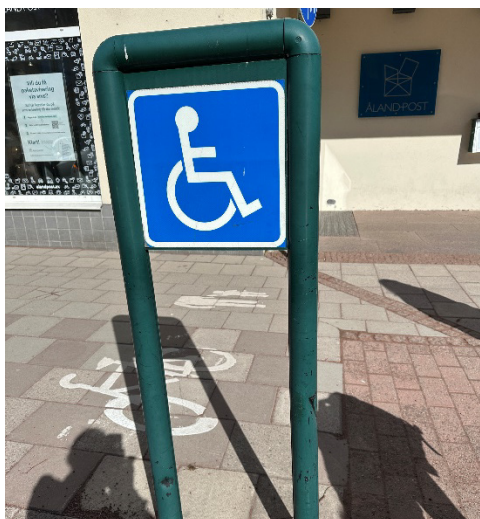
Skyltningen vid de parkeringsplatser vi tittat på är enhetlig, med hög kontrast där den vita rullstolssymbolen syns väl mot blå bakgrund. Skyltarnas höjd är samma på de platser vi besökt och uppfyller rekommenderad höjd. Markeringar på marken var svårt för gruppen att granska noggrant eftersom flertalet platser vi tittade på hade parkerade bilar, men vi kunde konstatera att markering på marken fanns på samtliga platser.

**Bild 1.** Det är genomgående liknande skyltning för samtliga p-platser.

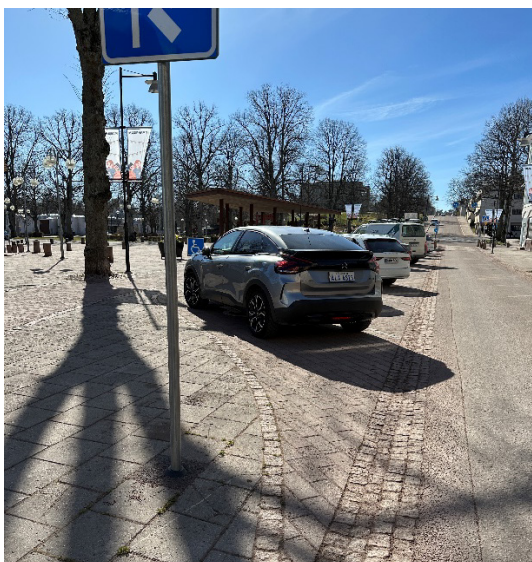
**Bild 2.** Plats intill Torget.

Parkeringsplatsen finns på Torggatan intill Torget. Det är en sned parkeringsruta som är den första sneda rutan när man kommer från centrum och färdas mot Torget. Det är ingen kant upp till trottoaren. Det innebär att det finns gott om utrymme på höger sida om rutan för att ta sig ut exempelvis med rullstol och därmed kan även trottoaren användas vid behov. Om rullstol behöver lastas ur från bakre delen av bilen leder detta till en farlig situation där man hamnar ute på gatan i trafiken.

Själva parkeringsrutan är 236 cm bred vilket inte uppfyller rekommenderad bredd. Längden är 520 cm vilket är godkänt och därmed en något längre ruta än övriga vi tittat på. Det finns markering på marken och skylten är på godkänd höjd.

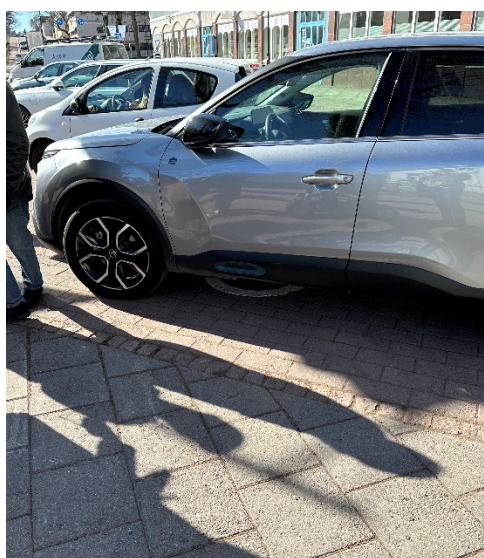
**Bild 3.** Ingen kant intill rutan.

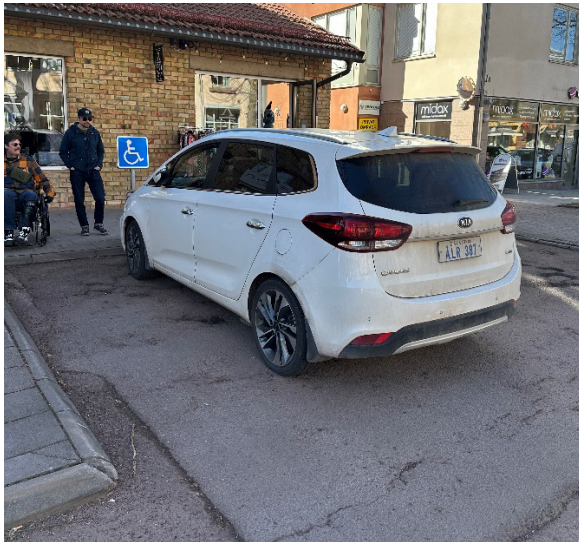
**Bild 4.** Plats vid Norragatan.

Parkeringsplatsen finns på Norrgatan intill korsningen Norragatan-Torggatan. Det är den närmaste parkeringsplatsen för att komma till Galleria Sittkoffs.

Storlek på parkeringsrutan är 360 cm bred vilket är godkänt samt 444 cm lång vilket är kortare än rekommendationen.

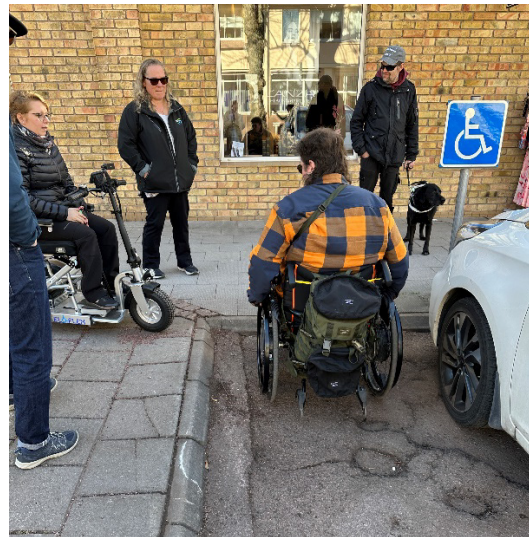
**Bild 5.** Hög kant intill rutan.

Närmsta vägen till trottoaren där man inte behöver ta sig upp för en hög kant på cirka 10 cm är vid övergångsstället intill Torggatan. Det innebär att personer med hjälpmedel och rullstol måste ta sig längs med gatan ett antal meter för att komma till övergångsstället. Det här är innebär en

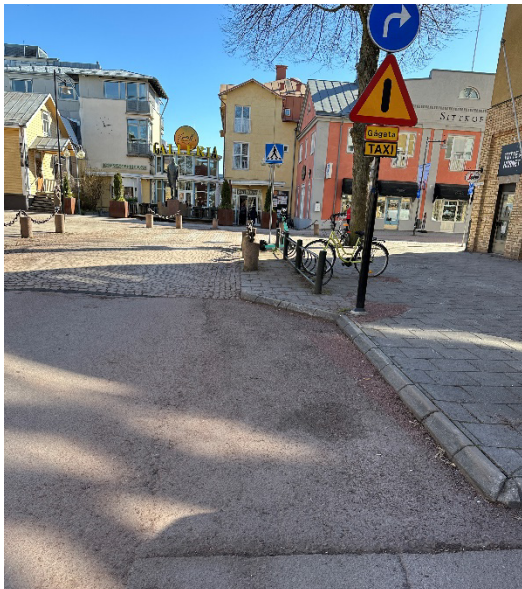
**Bild 6.** Vägen från rutan går längs gatan till övergångsställe.

säkerhetsrisk. Det är ofta mycket trafik här där gågatan övergår i väg, och en kaotisk situation med personer som går över gatan, bilar som ska vidare åt höger längs Torggatan samt bilar som släpper av eller hämtar upp gående.

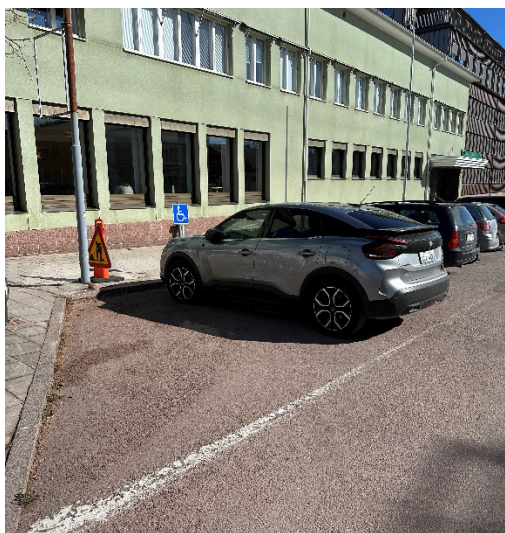
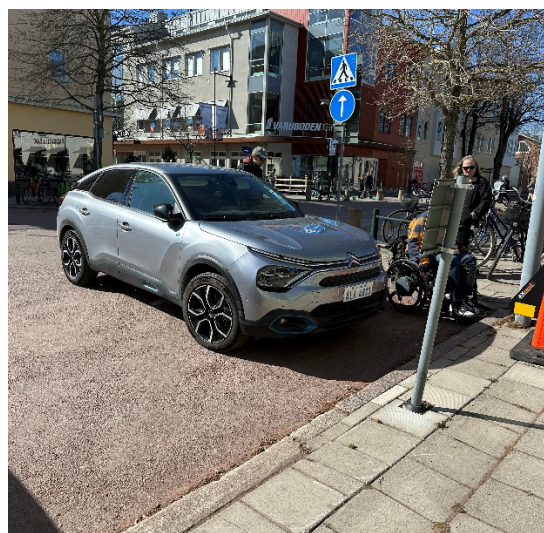
**Bild 7.** Plats vid Ålandsbanken.

**Bild 8.** Platsen vid Nygatan från andra hållet.

Den här parkeringsplatsen är av en större sort och är 505 cm bred och 470 cm lång. Bredden är bra, det behövs någon bredare plats i centrum för att kunna lasta rullstol åt sidan. Längden är kortare än det rekommenderade 500 cm.

Även vid denna plats finns en kant för att komma upp till trottoaren på 9 cm. Den rekommenderade höjden på en kant får som mest vara 2 cm för att det ska vara enkelt att ta sig över med rullstol. Det kan även noteras att gatans lutning vid den här platsen kan leda till farliga situationer. En rullstol kan lätt rulla iväg om man glömt låsa den till exempel, och då rullar den ut mitt i gatan som är mycket trafikerad.

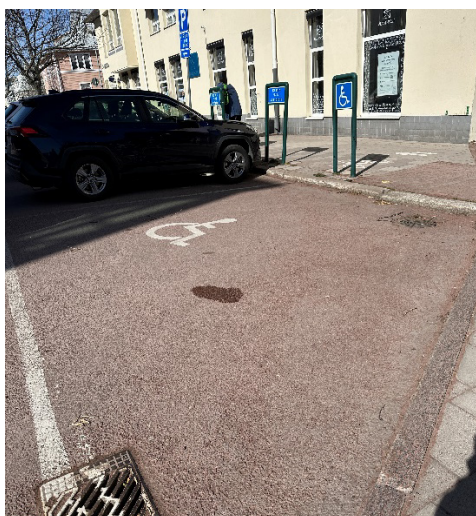
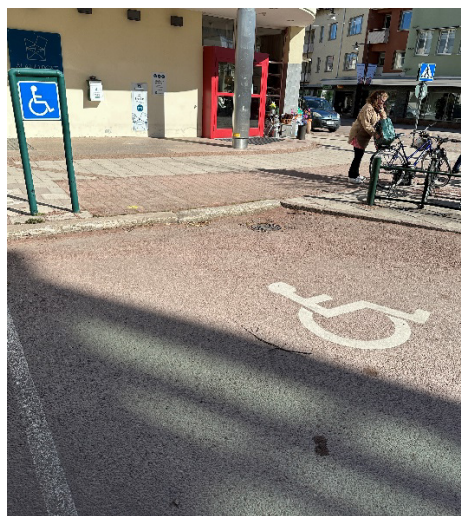
**Bild 9.** Plats intill Posten.

**Bild 10.** Rutan vid Posten från andra hållet.

Bredd på denna parkeringsruta är 388 cm vilket är godkänt, längd är 490 cm vilket är något kortare än det rekommenderade 500 cm. Rutan är sned vilket syns på fotot. Det är en kant att ta sig över för att komma till trottoaren.

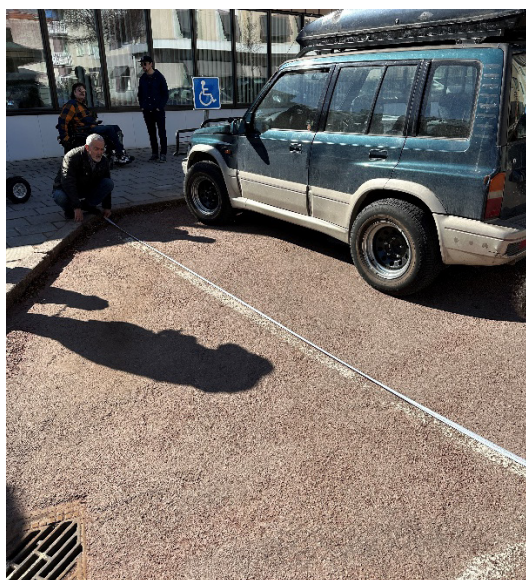
**Bild 11.** Invid Köpmansgatan.

Parkeringsrutan är ovanligt bred men ganska kort för att vara en tillgänglig parkeringsplats. Bredd är 492 cm och längden är 347 cm vilket är kortare än det rekommenderade 500 cm.

Till vänster om parkeringsrutan finns en trekant markerad med vit linje och detta är inte någon parkeringsplats. Trekanten ger en extra bredd för att kunna lasta ur exempelvis rullstol åt sidan. Här borde det vara gulmarkerat exempelvis med ränder för att visa att det är förbjudet att parkera, för att förhindra att exempelvis motorcyklar, mopeder eller scootrar parkeras här och gör p-platsen omöjlig att använda för personer med rullstol.

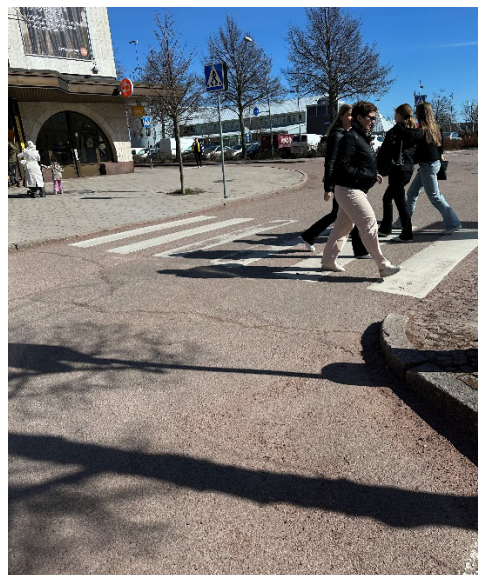
**Bild 12.** Vägen till övergångsställe.

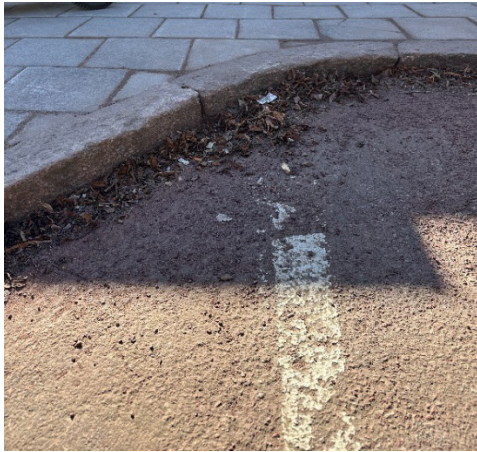
**Bild 13.** Hög kant vid parkeringsruta.

Brist på avfasade kanter eller ramper för att komma från parkeringsplatsen upp till trottoar eller gånggata är ett stort problem i Mariehamn. Gruppen har under kartläggningen kunnat se att samtliga p-platser vi kartlagt förutom den som är intill Torget har höga kanter som försvårar framkomligheten. Det innebär bristande tillgänglighet för personer med rörelsenedsättning och även snubbelrisk för personer med synnedsättning. Det kan även leda till farliga situationer, då personer med exempelvis rullstol eller rullator är tvungna att ta sig fram på gatan i trafiken istället för på trottoaren. Utöver

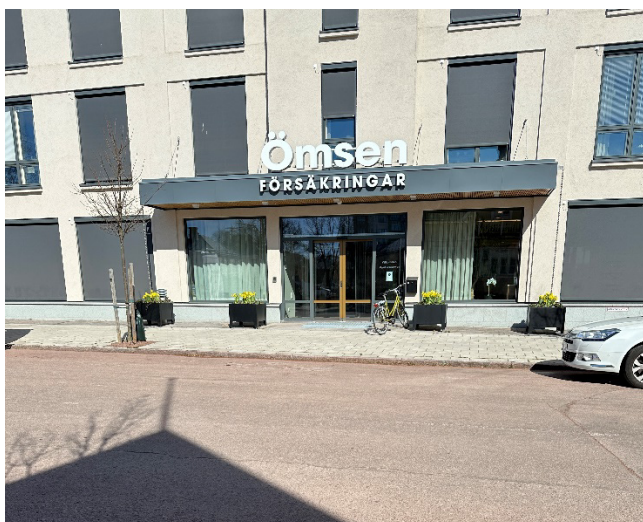
**Bild 14.** Ömsesidigas entré.

Gruppen noterar också att det inte finns någon parkeringsplats för personer med särskilt tillstånd vid entrén till försäkringsbolaget. Utanför entrén finns långsgående parkering intill vägen. Vi anser att en avsatt parkering för de med behov att parkera nära entrén skulle behövas här. Långsgående parkering vid denna plats försvåras för personer med rullstol genom att det är en hög kant upp till trottoaren, om en sådan parkering anläggs behöver kanten avfasas.

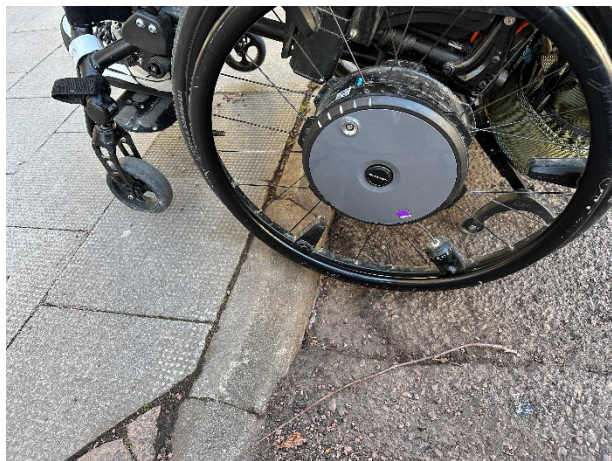
Det är svårframkomligt på många ställen längs Torggatan och på de sidogator som ansluter till gågatan. Problemen med framkomlighet är genomgående för hela centrala Mariefhamn. Vid vissa övergångsställen finns höga kanter som är omöjliga att komma över med rullstol utan hjälp, eller som riskerar skada rullstolen även för de som har kraft att ta sig över dem. Detta inverkar även på hur man kommer från de tillgängliga parkeringsplatserna och till trottoarer samt till gågatan.

**Bild 15.** Här syns den höga kanten intill trottoar.

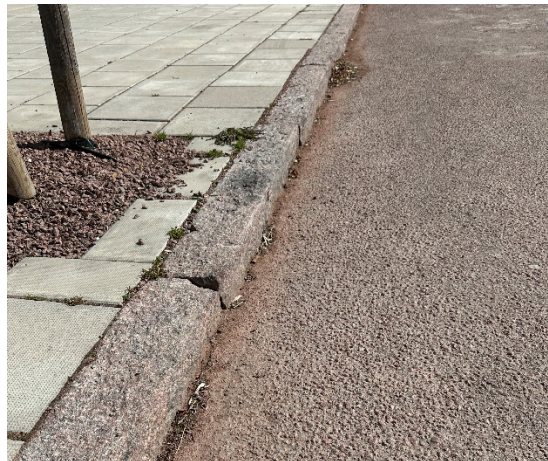
**Bild 16.** Kant som är 10 cm hög och ännu svårare att komma över.
