# Kartläggning av Skiftet

# Introduktion

Funktionsrätt Åland besökte Kökar för att granska äldreboendet, grundskolan och dagiset. Vid detta tillfälle passade vi även på att granska hamntoaletten som är till för allmänheten samt färjan Skiftet. Eftersom besökare måste ta färja för att komma till Kökar är det viktigt att även den är tillgänglig.

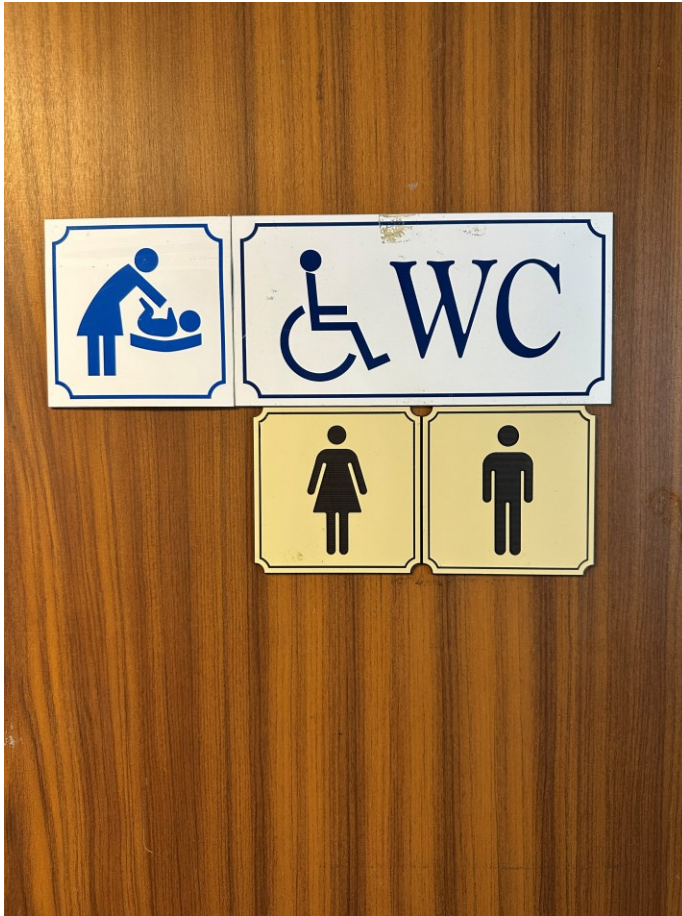
# Skyltning

Det bör finnas tydlig skyltning kompletterat med symboler och punktskrift.

Vid hamnen bör det vara tydligt skyltat hur köplatserna fungerar, där kön börjar.

Det bör finnas en skylt som hänvisar till hissen, med en erkänd symbol.

Rullstolssymbolen bör vara utmärkt vid parkeringsplatsen för de med särskilt tillstånd. Rösten som gör anrop bör meddela vid varje stopp.

Skyltar bör vara installerade på väggen. Det bör kompletteras med visuella ljud för larm. Användning av hiss och en skärm skulle underlätta för de som visuellt vill se resan.

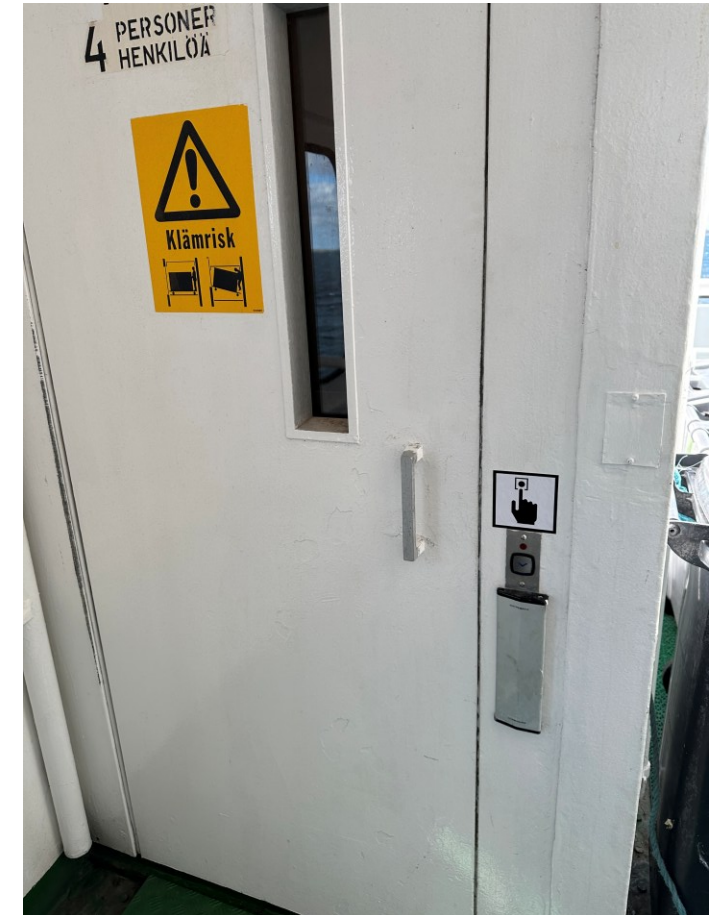
# Hiss

Den runda upphöjningen vid hissen bör kontrastmarkeras eftersom den kan utgöra snubbelrisk.

Metallrampen på det övre planet ligger ovanpå en plastmatta, vilket skapar glipor.

Det bör markeras på golvet åt vilket håll grindarna öppnas.

Det saknas ett visuellt ljud när hissen anländer till våningsplanen.

Dörrens slagyta bör markeras.

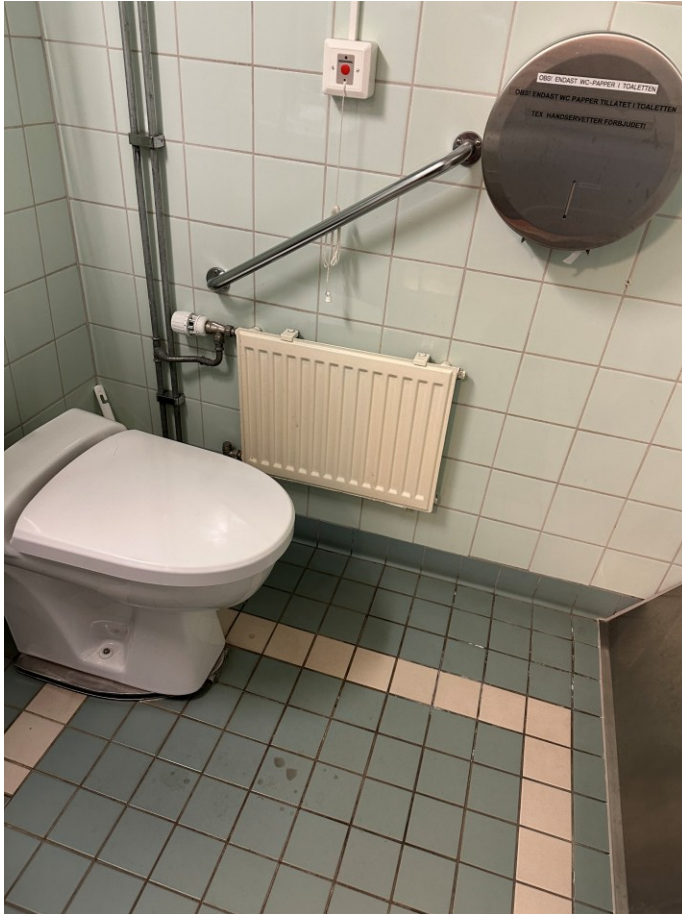
# Tillgänglig toalett

Överflödlig information kan leda till att det blir svårt att sortera in den viktiga informationen.

Det saknas ett draghandtag på dörren och låset är svårt att hantera.

Larmet bör vara på två olika höjder och kunna nås med ett snöre som fortsätter genom hela utrymmet.

Det finns inte nog med vändyta eller avstånd mellan toalett och väggar för att göra överföringar från hjulförsett hjälpmedel till toaletten.

Det behövs tydligare kontraster inne på toaletten.
