# Tillgänglighetsinventering av Daghemmet Barnängen

2025

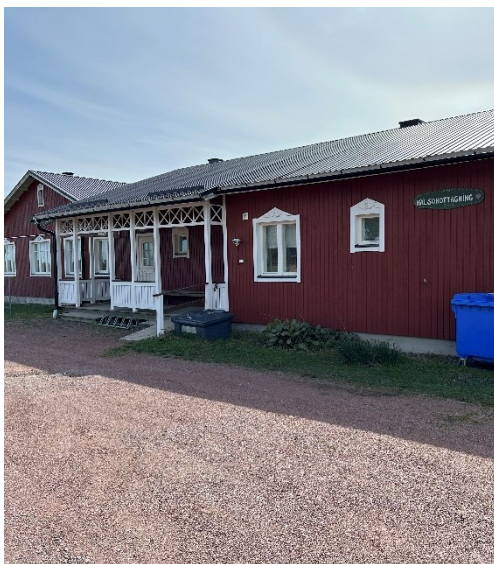
1. Cykelstället mellan rampen och trappan är i vägen.

Det finns ett cykelställ, mellan trapporna och rampen, vid entrén på framsidan. Det bör flyttas för att undvika att cyklar hamnar i vägen för de som ska använda trapporna och rampen. En omlokalisering skulle även förhindra att människor hamnar i vägen och kan orsaka kollisionsrisk. För att göra cykelstället mer synligt kan det placeras under ett skyddande tak och förses med en skylt där cykelsymbolen finns.

- Huvudentrén bör vara tydligt utmärkt.
- Flytta cykelstället så att det inte är nära rampen och trapporna.
- Det kan installeras en skylt med en cykelsymbol vid cykelstället.

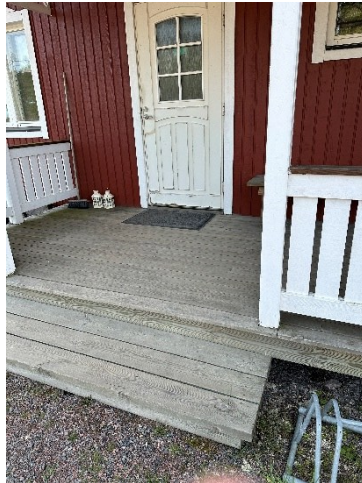
2. Trapporna som leder till personalingången.

Det finns trappor upp till personalingången på husets framsida. Trapporna ska vara försedda med ledstänger på båda sidor om trapporna och dessa ska ha en kontrasterande färg mot omgivningen.

Ledstänger bör även finnas i två olika höjder vid trappor, den lägre på 70 centimeter och den högre på 90 centimeter. Detta för att vara mer användarvänliga och enkla att nyttja. Det är viktigt att de är greppvänliga, gärna avrundade med en diameter som är lätt att greppa om. Ledstängerna ska även börja 30 centimeter före trappans början och fortlöpa 30 centimeter efter trappans slut. Detta är för att säkerställa ett riskfritt användande av trappan och för att undvika att det utgörs snubbelrisk.

Alla trappstegs ytterkanter bör vara kontrastmarkerade i en tydligt avvikande färg. Det är viktigt att kontrasterna går från mörkt till ljus eller ljus till mörk med god tydlighet.

Före trappans början och efter trappans slut bör det finnas en varningsmarkering som varnar för kommande nivåskillnader.

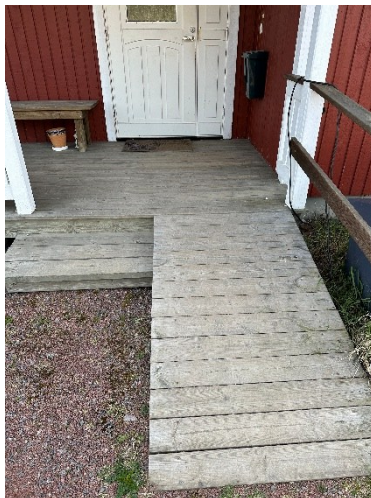
3. Rampen som leder till hälsocentralen och personalingången.

Vid kartläggningstillfället fanns en ledstång i en brun nyans som var svår att se eftersom den smälte in i omgivningen. Den blev ytterligare skyddad av föremål i dess närhet som till exempel lådan med sand för vägunderhållning på vintern. Det finns en ledstång på ena sidan, med en höjd som varierar mellan 50 centimeter och upp till 70 centimeter beroende på var man greppar den i lutningen. Brädorna är platta och inte särskilt greppvänliga.

Eftersom rampen är utformad i trä blir den hal när det är vintriga underlag och när träet blir blött.

Rampens bredd är 95 centimeter men på allmänna områden bör rampen vara minst 1,3 meter bred enligt Ålands byggbestämmelselag. Rampens lutning är 21,3 procent, vilket motsvarar en lutning på 12,1 grader. Lutningen är för brant för att rampen ska kunna användas på ett enkelt och självständigt sätt. En utomhusramp utan uppvärmning eller skyddande tak får inte överskrida en lutning av 5 procent.

Det ska finnas ledstänger på båda sidor av rampen. Före rampens början och efter rampens slut bör det finnas ett visuellt varnande markeringsområde som signalerar kommande nivåskillnader.

- Rampen utgör en säkerhetsrisk och behöver åtgärdas enligt rapportens rekommendationer.
- Det bör finnas tydligare kontraster mellan väggar och golv.
- Det kommer ett svagt störande ljud från ventilationen innanför entrén.
- För att köket ska vara tillgängligt behöver det finnas höj- och sänkbara skåp.
- Skiljeväggen är tung och trög att manövrera.
- Det blir varmt inomhus under sommaren.
- Det ska finnas en toalett som är tillgänglig för alla.

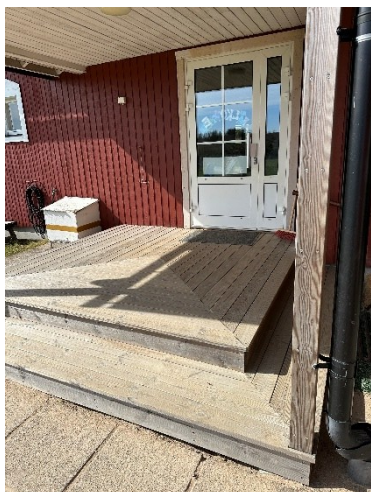
Om besökaren använder entrén som nås via gården, där grinden öppnas, möts man av en nivåskillnad på ett par trappsteg. Det finns en kort ledstång längs väggen i samma färg som byggnaden vilket gör den svår att se. I en tillgänglig passage finns det ledstänger på båda sidorna om trappan på två olika höjder. Den lägre ska vara på en höjd av 70 centimeter och den högre ska vara på en höjd av 90 centimeter. Ledstången ska börja 30 centimeter före trappans början och fortsätta 30 centimeter efter trappans slut.

4. Trappan vid den andra entrén.

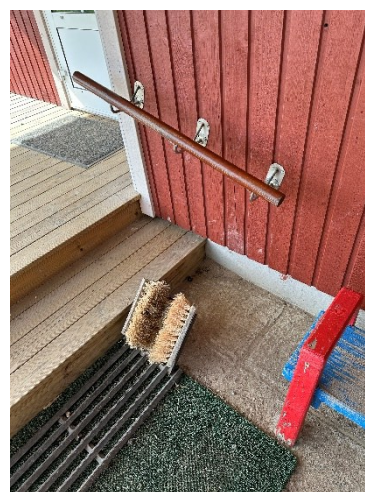
5. Det finns en ledstång på ena sidan.

Det är viktigt att ledstången har en avvikande färg för att kontrastera mot omgivande miljö. En annan viktig aspekt är att ledstängerna ska vara greppvänliga, detta innebär att de gärna får vara avrundade. Den nuvarande ledstången som finns idag har installerats med en bra fästansordning som gör att fingrarna inte slår emot när besökaren använder den. När ledstängerna uppdateras kan man ha det i åtanke att fästansordningen är god. Här finns det ingen ramp för att utjämna nivåskillnaden. Entrén har ett skyddande tak med pelare som står på nedersta trappsteget. Dessa pelare bör kontrastmarkeras för att minska risken för kollision.

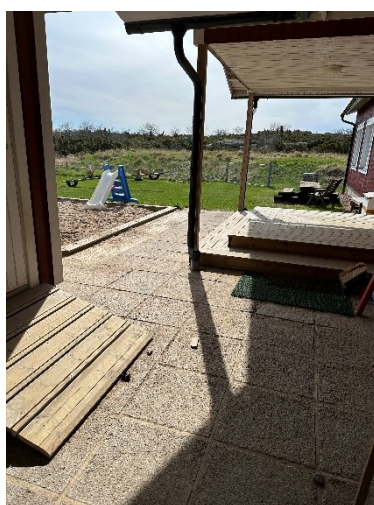
6. Utstickande föremål i gångstråket bör utmärkas.

Det finns en ramp till förrådet som delvis ligger i gångstråket för de som ska till entrén. Rampens ytterkanter bör kontrastmarkeras för att uppmärksamma besökare på nivåskillnaden. Det finns en sandlåda intill trappstegen, för att undvika att den utgör snubbelrisk bör kanten på den markeras i en avvikande färg.

- Lösa föremål och föremål i gångstråket bör flyttas eller kontrastmarkeras för att minska snubbelrisk.
- Pelarna vid huvudentrén bör kontrastmarkeras.
- Allt som kan orsaka en snubbelrisk bör vara tydligt markerat i en avvikande färg.

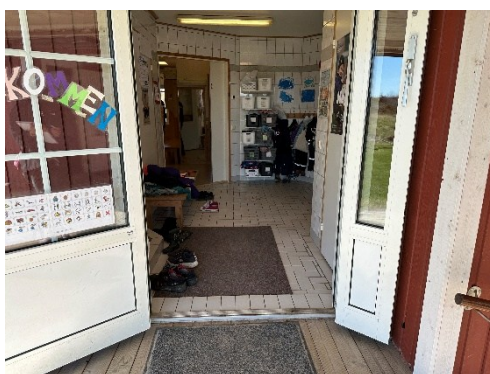
Det finns en tröskel som är 4 centimeter hög. Enligt rekommendationerna bör en tröskel vara avfasad och inte överstiga 2 centimeter i höjd. Dörrpassagebredden är 79 centimeter bred med en öppningsbar del vilket gör att den totala dörrpassagebredden blir 112 centimeter när båda delarna är öppna.

7. Tröskeln är för hög och trapporna är svåra att använda.

- Krokar kan med fördel kontrastmarkeras för att bli mer synliga.
- Trösklar ska vara avfasade eller så låga som möjligt för att underlätta passage.
- Visuella ledstråk inomhus underlättar även för barn med funktionsnedsättningar.

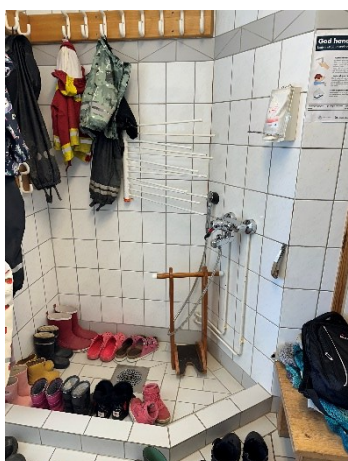
8. Höga nivåskillnader bör kontrastmarkeras.

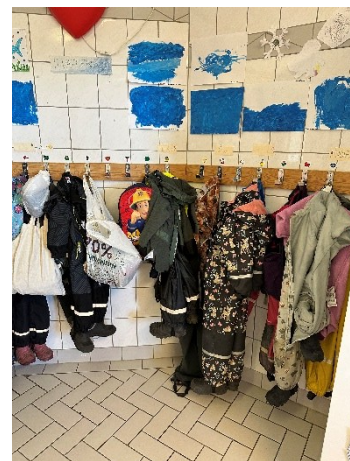
9. Det finns krokar på olika höjder.

Det finns krokar på olika höjder, från 116 centimeter till 186 centimeter. Vid duschen är krokarna vita mot en naturfärgad panel medan de lägre krokarna är i en metallisk färg mot samma naturfärgade träpanel. Om kontrasten mellan krokarna och bakgrunden är större blir det lättare även för barnen att uppmärksamma dem.

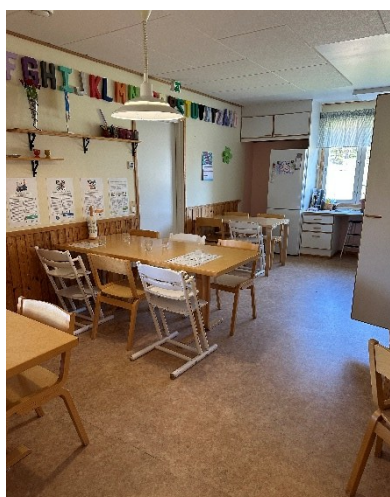
11. Här samlas barn och personal för lunch.

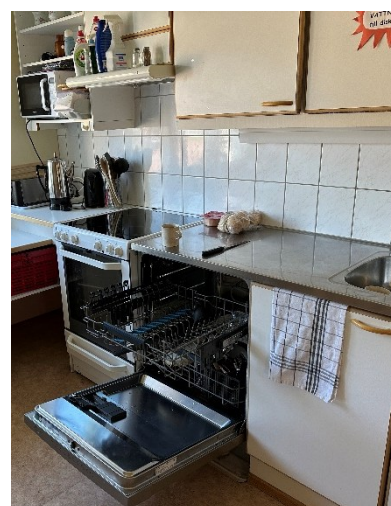
12. Det bör finnas höj- och sänkbara skåp.

Det finns ett kök där barnen och personalen äter lunch. Det finns gott om vändutrymme för personer som använder hjulförsedda hjälpmedel. Barnen har tillgång till trappstolar och det finns stolar med ryggstöd men utan armstöd. Köket är av standardmodell. Vi rekommenderar att höj- och sänkbara skåp installeras för att öka tillgängligheten.

Handtagen bör vara i en kontrasterande färg för att göra dem lättare att upptäcka. I taket finns ljudabsorberande plattor som hjälper till att minska ljudnivån i matutrymmet. På borden finns bildstöd som visar var glaset ska stå och var besticken ska placeras. I matsalen finns även ett ljudöra installerat, vilket gör det möjligt att visuellt uppfatta när ljudnivån överstiger en normal nivå som kan vara skadlig under längre tid.

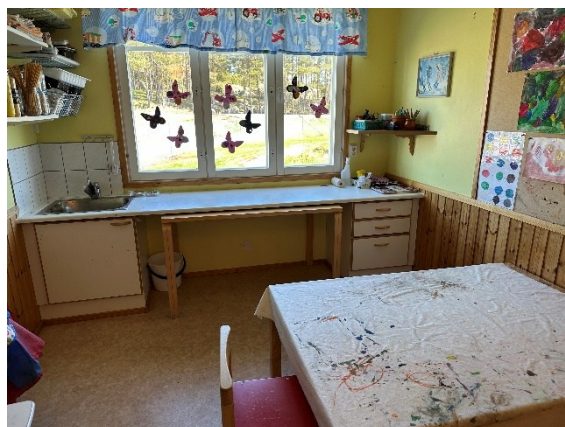
13. Det finns ett pusselrum med handfat i barnens höjd.

Det finns ett pysselrum med bord och stolar i barnvänlig höjd. Stolarna har ryggstöd och det finns en låg bänk med ett handfat som barnen kan nå själva. Rummet har ett fönster som släpper in gott om dagsljus och är försett med gardiner.

Det bör finnas möjlighet att dra för fönstret för att minska intryck och ljusinsläpp för de barn eller den personal som är i behov av det.

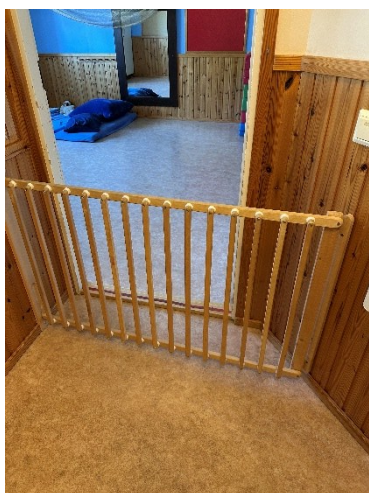
14. Det finns en grind in till vilorummet.

Det finns ett förskolerum med en grind där barnen kan vila vid behov. Det finns en tröskel i två olika höjder, men den överstiger inte 2 centimeter. En avfasad tröskel är dock lättare att ta sig förbi än en tröskel med två kanter. Det finns en röd rand som kan fungera som kontrastmarkering på tröskeln. I rummet finns en helkroppsspegel där barnen kan spegla sig. I taket finns det ljuddämpande plattor. Det finns madrasser och kuddar i utrymmet.

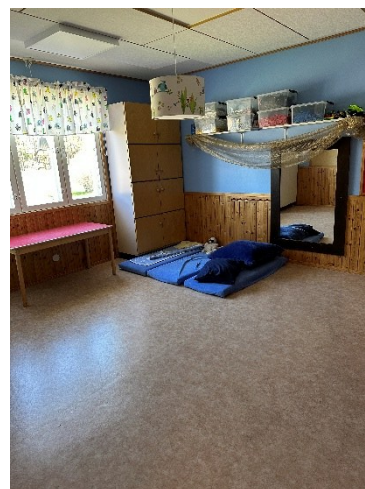
15. Det finns madrasser, kuddar och filt.

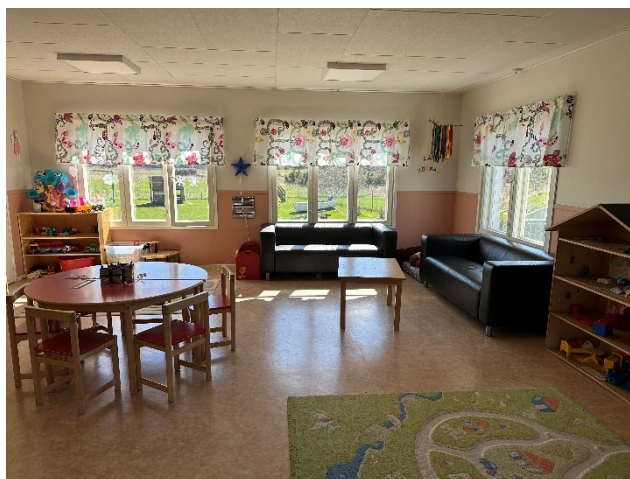
16. Det finns många olika sittplatser i lekrummet.

I taket finns det fyra belysningsarmaturer som inte testades vid kartläggningstillfället eftersom dagsljuset var mycket starkt. Det är viktigt att ha i åtanke att belysningen ska vara jämn och bländfri. Ljuddämpande takplattor finns installerade i båda rummen för att minska ljudnivån.

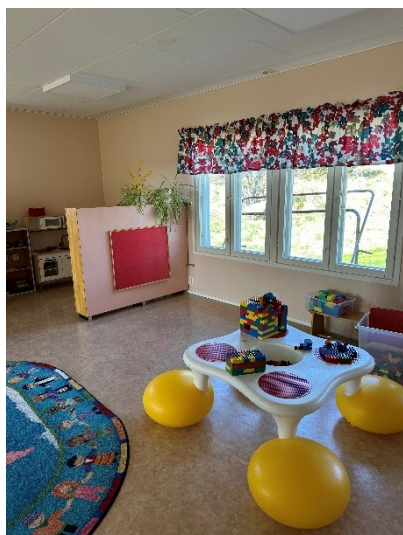
Det finns bord och stolar i barnvänlig höjd och stolarna är försedda med kuddar. Skiljeväggen mellan rummen är tung och svår att manövrera. Mattorna ligger stadigt och utgör ingen snubbelrisk. Färgsättningen i rummet är lugn och harmonisk, med vita och rosa nyanser.

17. Det finns en skiljevägg mellan rummen.

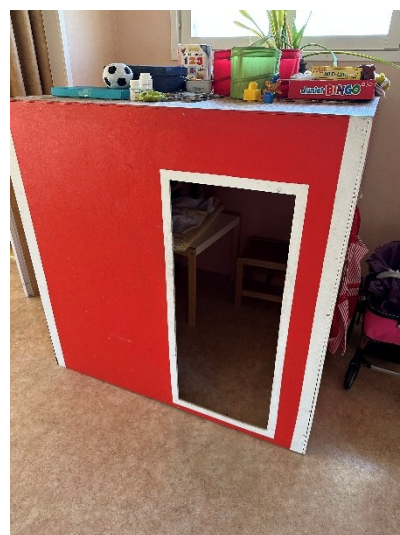
18. Det finns möjligheter att dra sig undan.

Eluttagen är placerade nära golvet, och vi rekommenderar att de förses med skydd för att förhindra att barnen kan stoppa in saker och riskera att få stötar. På väggarna, i en lagom höjd

för barnen, finns det speglar som skapar roliga reflektioner likt de i ett lustighus vid en nöjespark. En av speglarna är trasig med en stor spricka där barnen kan stoppa in fingrarna, fastna eller skada sig. Vi rekommenderar att trasiga föremål byts ut för att öka säkerheten.

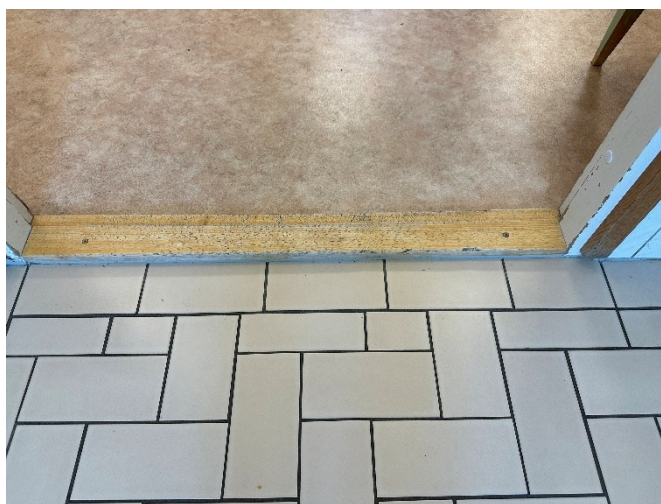
Det finns en tröskel in till badrummet som är 2,5 centimeter hög. Tröskeln består av två delar, där den ena delen är lite lägre än den högsta punkten. Trösklar bör vara avfasade och får inte överstiga 2 centimeter i höjd. Dörrpassagebredden är 90 centimeter bred, det finns ingen dörr eftersom den har tagits bort.

19. Det finns en tröskel till badrummet som bör avfasas.

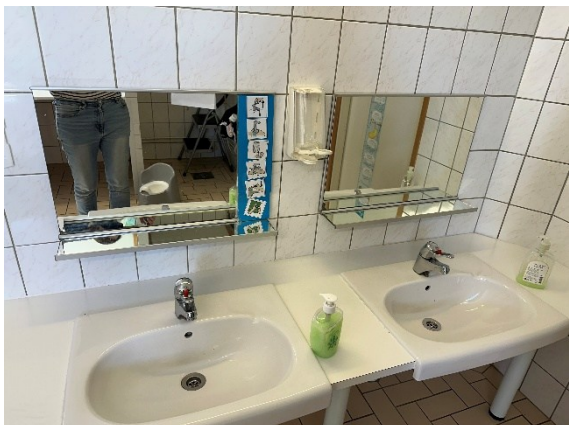
20. Det finns bildstöd vid handfaten.

Vid barnens handfat finns speglar som är försedda med bildstöd som visar hur de ska tvätta händerna. Belysningen i badrummet är ojämn och det skapas skuggor på golvet, vilket kan uppfattas som nivåskillnader. I badrummet finns det två belysningsarmaturer, ett vid det högre handfattet och ett vid de lägre handfaten. Under kartläggningstillfället uppmäts ljusstyrkan variera mellan 220 lx och 1900 lx.

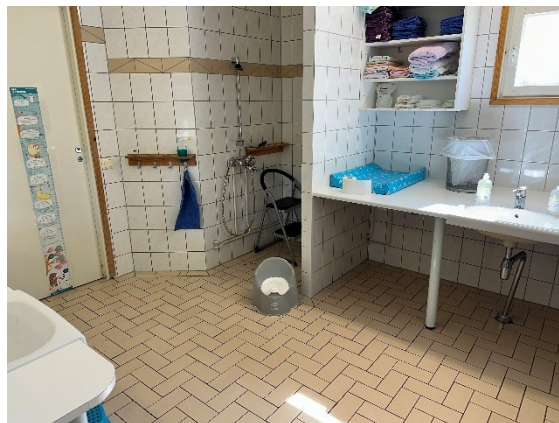
21. Dagsljuset reflekteras på ytor och bländar.

Fönstren släpper in dagsljus, vilket kan vara bländande när ljuset reflekteras mot ytor i badrummet. Gardiner kan underlätta genom att skärma av det starka ljuset.

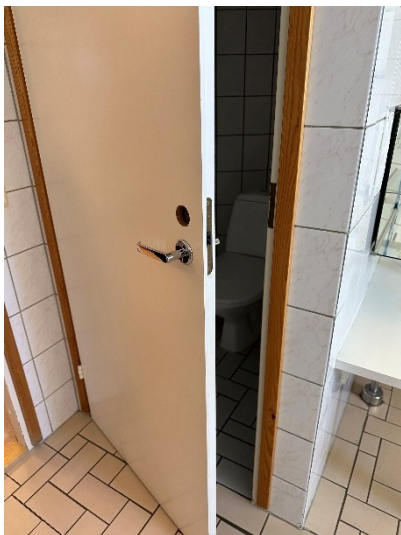
22. Det saknas lås på dörren.

I badrummet finns det en dörr till ett litet utrymme med en vanlig toalett. Det är tröskelfritt in till toaletten och det saknas ett lås för att förhindra att barnen låser in sig. Inne på toaletten finns det inga anpassningar för tillgänglighet. Det är svaga skillnader i kontraster eftersom allt är vitt. Det finns en hållare för en bidédusch på väggen men själva duschen

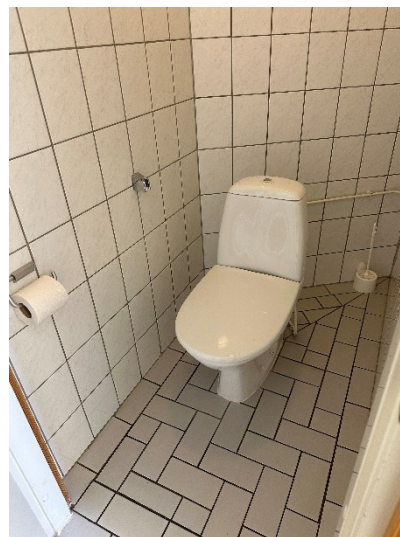
23. Utrymmet är smalt.
