# Tillgänglighetsinventering av Hamntoalett

2025

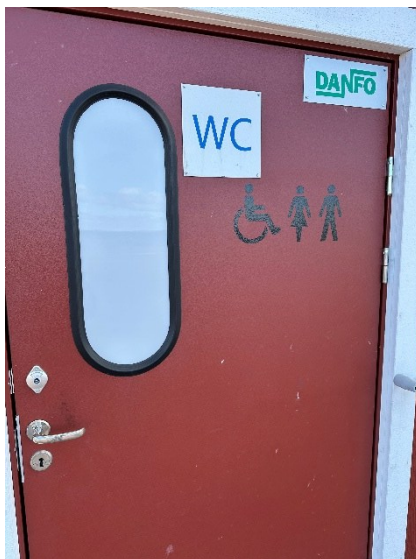
Dörren är även försedd med klistermärken som antyder att toaletten är tillgänglig, tack vare den internationella rullstolssymbolen och en manlig samt kvinnlig ikon. Den internationella rullstolssymbolen räcker som information eftersom den redan indikerar att toaletten är könsneutral. Det kan bli för mycket intryck och information för vissa om det finns överflödig information som inte tillför relevant information. Klistermärkena är svarta mot en mörkröd dörr, och kontrasten är inte tillräckligt hög. De är svåra att avläsa även på nära håll.

1. Klistermärkena på dörren syns inte bra.

- Symbolerna på dörren är svåra att se på grund av att kontrasterna är för svaga.
- Skylten med texten "WC" skulle kunna göras lite större så att den är lättare att läsa från ett längre avstånd.

- Det räcker med den internationella rullstolssymbolen med texten "WC" på dörren.
- Skylten bör vara installerad på den sida av väggen mot där dörren öppnas.

- Skyltar bör vara försedda med relief- och punktskrift.
- Dörren är tung och bör förses med en automatisk dörröppnare. Det är viktigt att kontrastmarkera dörrens slagyta.

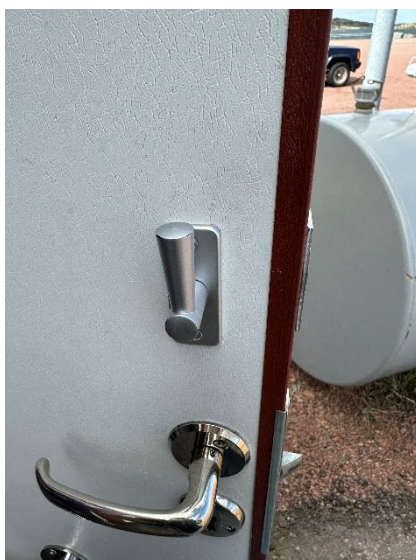
2. Låset är svår trögt och det är svårt att använda.

Låset är ett lås som man vrider, vilket försvårar användningen. Låset är dessutom trögt att vrida om, vilket försvårar användningen för många. Det krävs en viss motorik och styrka för att kunna vrida om. Det är även viktigt att ha i åtanke att vissa kanske saknar styrka eller är i behov av att låsa med en annan kroppsdel. Detta innebär att låset bör vara utformat i enhandsfattning och enkel att använda.

- Låset bör bytas ut mot ett enklare lås att använda och får gärna vara i enhandsfattning.
- Det bör vara starkare kontraster mellan golv och vägg i toaletten.

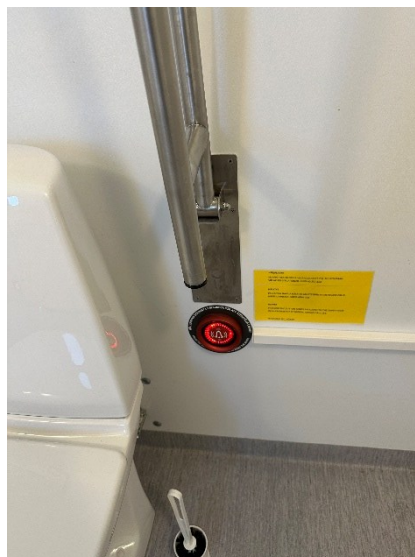
Larmet på toaletten är både visuellt och hörbart, även från utsidan. Inne på toaletten lyser larmet visuellt när det är igång men det hörs inget ljud. Det är bra om båda kan kompletteras. Knappen till larmet är densamma som återställningsknappen, det är bra om dessa är avskilda så det är lätt att förstå vilken som är larmet och hur man enkelt återställer den.

3. Larmet är visuellt synligt och finns på två olika ställen.

Larm finns på två olika nivåer, ett vid golvet vid dörren och ett finns bredvid toaletten på den bakre väggen. Ett larm i en tillgänglig toalett bör vara utformat så att larmet finns på två olika höjder och att det löper ett snöre längs golvet genom hela rummet. Detta är viktigt för att användaren ska kunna larma oavsett var på golvet personen faller.

- Det bör finnas en vändyta på toaletten som uppfyller 150 centimeter i diameter.
- Larmknappen och återställningsknappen bör vara åtskilda och lätta att använda.
- Larmet bör kompletteras med ett snöre som löper längs med hela toalettgolvet så att det är möjligt att larma om man ramlat på ett ställe där det är längre avstånd till knappen.
- Toaletten bör vara installerad 20 centimeter och 30 centimeter från väggen för att underlätta överföringar från ett hjulförsatt hjälpmedel till toaletsitsen.
- Spolknappen bör vara automatisk, det kan vara svårt att trycka ner en knapp.
- Kranen bör bytas ut till en blandare med en förlängd kran som är utformat i enhandsfattning.

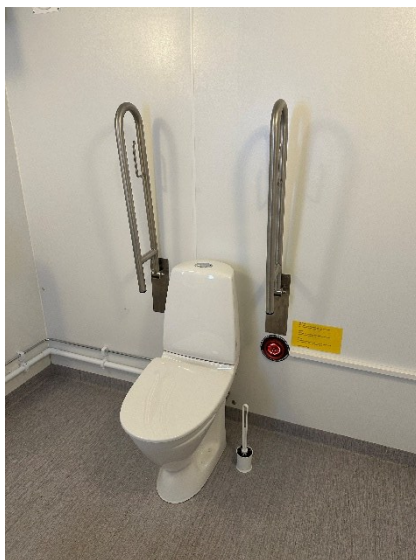
4. Kontrasterna är inte tillräckligt starka.

De har en metallisk färg mot en vit vägg och ett ljusgrått golv. Kontrasterna på armstöden behöver vara större, under kartläggningstillfället smälter de in i sin omgivning.

- Det bör finnas en toaletsits i kontrasterande färg och handfatet bör utmärkas genom kontrastmarkeringar.
- Armstöden bör ha en starkare kontrast mot omgivande bakgrund.

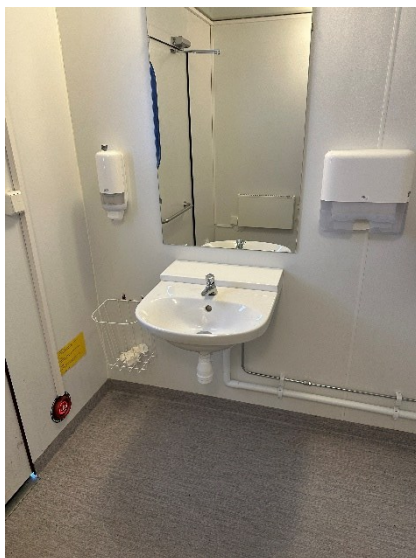
5. Handfatets dimensioner uppfyller inte rekommendationerna.

Dimensionerna på handfatet är 50 centimeter bredd, 56 centimeter djup och är installerat 79 centimeter ovan golvnivån. Handfatet går inte att reglera, det är inte höj- och sänkbart. Handfatets dimensioner är för liten enligt rekommendationerna. Där står det att bredden ska vara minst 80 centimeter, djupet ska vara minst 60 centimeter och höjden bör vara minst 67 centimeter högt.

- Vattenstrålen bör ha ett hårdare tryck och det bör vara möjligt att ändra temperaturen.
- Dimensionerna på handfatet uppfyller inte rekommendationerna.
