# Tillgänglighetsinventering av Skiftet

2025

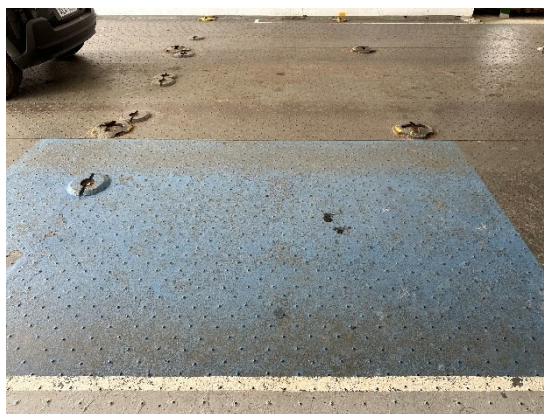
Det finns en utmärkt blå ruta för personer med särskilt tillstånd. Den är i nära anslutning till hissen som tar användaren till våning två där salongen är.

1. Blå parkeringsruta som saknar den internationella rullstolssymbolen.

Det skulle underlätta om den internationella rullstolssymbolen var markerad på golvet i den blåa rutan. Om det dessutom kompletteras med en skylt blir det tydligare var parkeringsplatsen är, så att användaren hinner få en klar bild över var de ska stå. Detta gäller även om personalen är bra på att visa besökaren rätt.

- Det bör finnas den internationella rullstolssymbolen markerad på golvet där den blåa parkeringsrutan finns för personer med särskilt tillstånd.
- En skylt som hänvisar till hissen skulle underlätta.

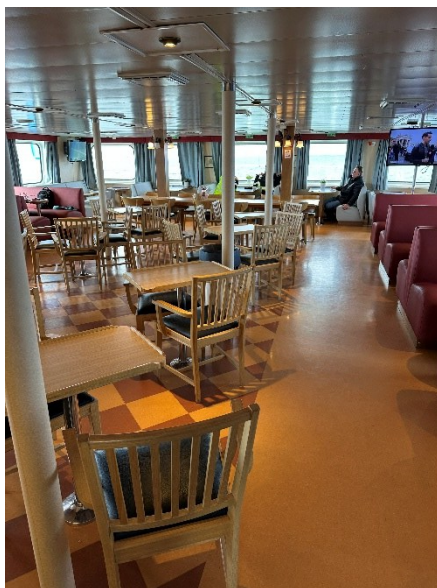
3. Det finns sittplatser med rygg- och armstöd samt soffor i salongen.

Salongen är försedd med stolar som har ryggstöd och armstöd samt soffor. Sittplatserna kontrasterar i färg. Det är bra om det finns sittplatser på olika höjder mellan 45 centimeter och 50 centimeter.

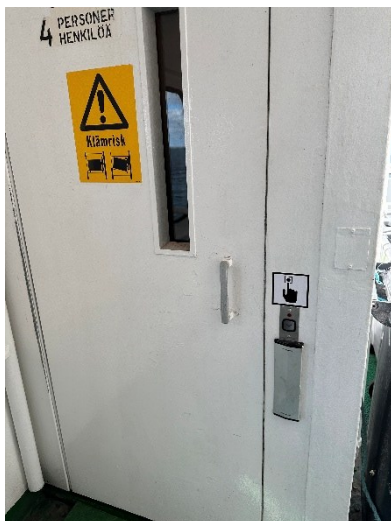
Hissdörren är tung att öppna om användaren inte trycker på anropningsknappen eller inifrån när den anländer till våningsplanet. Det finns även en automatisk dörröppnare på hissens utsida.

Dörren öppnas då automatiskt i samband med en knapptryckning. Handtaget och den automatiska dörröppnaren bör vara i en kontrasterande färg så att de urskiljer sig från omgivningen. Detta underlättar för personer att lättare identifiera och upptäcka viktiga målpunkter och användningsområden. Det bör finnas ett visuellt ljud som indikerar när hissen anlänt.

6. Handtaget bör kontrastera.

- Flytta på lösa föremål vid gångstråket och där personer med hjälpmedel vistas.
- Det bör finnas bättre kontraster i hissen och vid den automatiska dörröppnaren.

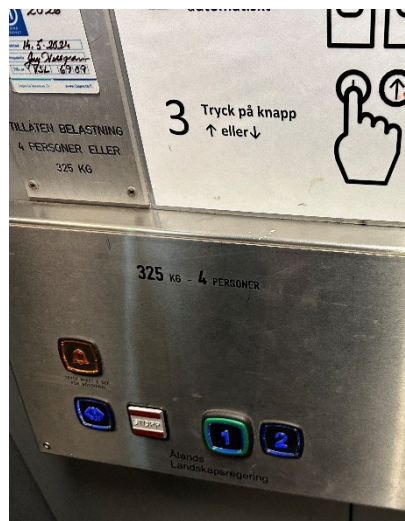
7. Kontrollpanelen med relief.

Avståndet från golvet till kontrollpanelens nedre knapp är 88 centimeter. Kontrollpanelens knappsatser bör vara installerade mellan en höjd av 90 centimeter till 130 centimeter. Knapparna har upphöjningar som är kännbara i relief.

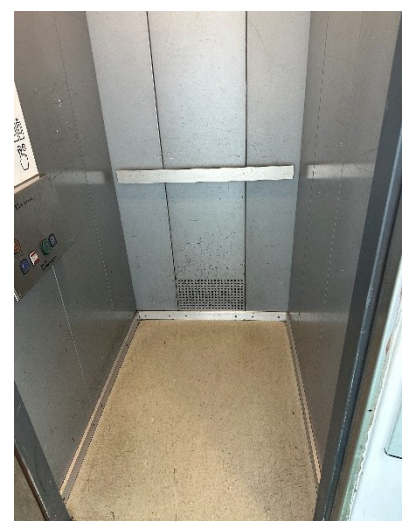
Hissen är liten i dimensionerna och dörrpassagebredden är ungefär 80 centimeter. Dörrpassagebredden bör vara minst 90 centimeter för att vara tillräckligt bred. Hissens dimensioner är 88 centimeter i bredd och 110 centimeter i längd. En hiss bör vara minst 110 centimeter x 140 centimeter. Trots om hissen skulle uppfylla minimirekommendationerna är det inte möjligt att vända med ett hjulförsett hjälpmedel i den. Det är bättre att ha en liten hiss än att inte ha någon hiss alls.

8. Hissen är liten och trång.

- Dörrpassagebredden bör vara minst 85 centimeter.
- Hissens dimensioner är under rekommendationerna och väldigt liten.
- Dörren till den tillgängliga toaletten kan inte öppnas helt.
- Det finns för liten vändyta inne i den tillgängliga toaletten.
- Handfatet är inte tillräckligt djupt och det bör finnas en förlängd del till kranen.

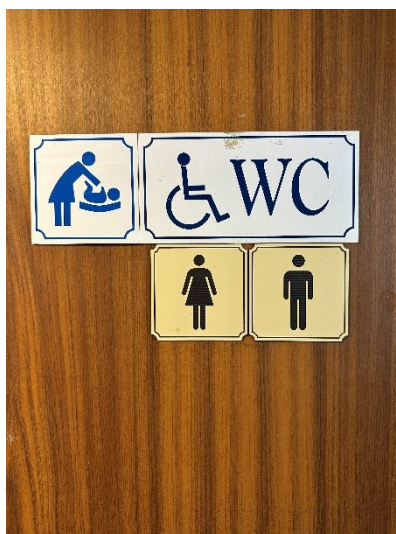
Skyltar bör vara installerade på den sida av väggen där dörren öppnas. Detta gör att besökaren kan läsa skylten även om dörren står öppen. Det minskar också kollisionsrisken för de som läser skyltarna och de som ska ut från toaletten. Eftersom det finns många olika skyltar på dörren kan det ta längre tid att läsa och förstå vad det är för utrymme.

9. Det finns mycket information på dörren till den tillgängliga toaletten.

- Texten är svårläst om hur man använder larmet i hissen.
- Skyltar bör vara installerade på väggen på samma sida där dörren öppnas.
- För mycket information för den tillgängliga toaletten. Dam- och herrskylt behöver inte finnas eftersom den internationella rullstolssymbolen är könsneutral.

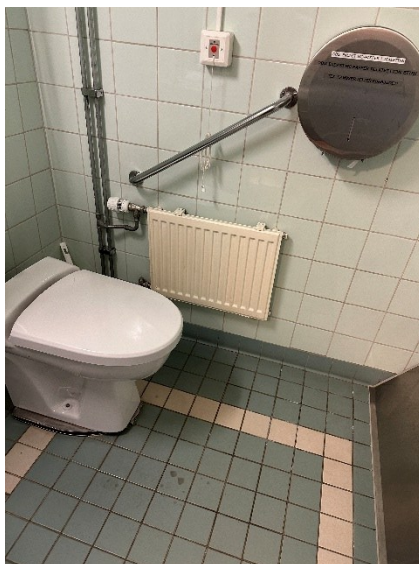
Vändytan på toaletten är 100 centimeter. Enligt rekommendationerna bör vändytan vara minst 150 centimeter så att en person kan ha nog med vändutrymme med hjulförsedda hjälpmedel.

10. Vändytan i den tillgängliga toaletten uppnår en radie på 100 centimeter.

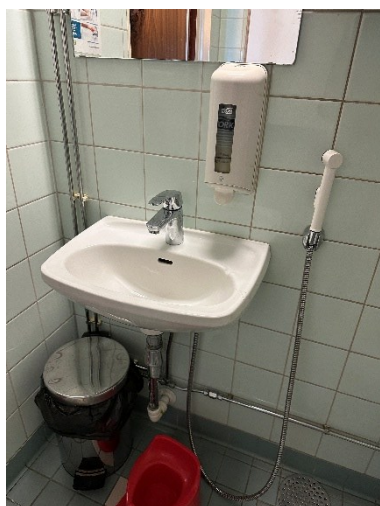
Det finns en soptunna med pedal, denna bör bytas ut då det inte är tillgängligt med den här typen av soptunna. Alla kan inte trycka ner en pedal för att slänga skräpet.

11. Pedalsoptunnan bör bytas ut.

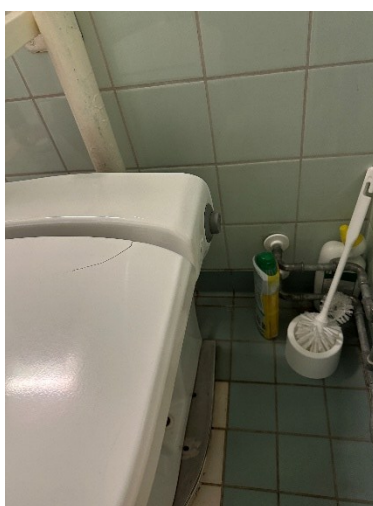
Spolknappen är svår att hitta när den finns på vänster sida av toalettstolen som är intill väggen. För att underlätta kan spolningen göras automatisk eller så kan det finnas en skylt och tydlig markering var spolknappen är.

12. Spolknappen är svår att hitta.

- Toalettappret bör vara installerad direkt i armstödet.
- Spolknappen bör utmärkas då den är svår att hitta.
- Bidéduschen bör vara installerad direkt i armstödet.

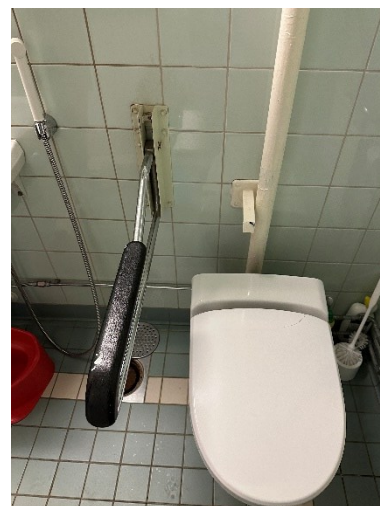
Toalettsitsen bör vara i en kontrasterande färg så att personer kan uppfatta om sitsen är uppe eller nere. Toaletten är installerad intill den inre väggen, så överföring från ett hjulförsett hjälpmedel till toaletten endast är möjligt från vänstersida. Därför bör det finnas en skylt på dörren som visar vilken sida överföringen kan göras från.

13. Toalettsitsen bör kontrastmarkeras.

- Spegeln bör vara installerad på en lägre höjd.
- Ändra tvålbehållare så att den är lättare att användas, det kan vara svårt att pumpa.
- Det bör finnas mer kontrast mellan handfat och toaletsits mot omgivande miljö.

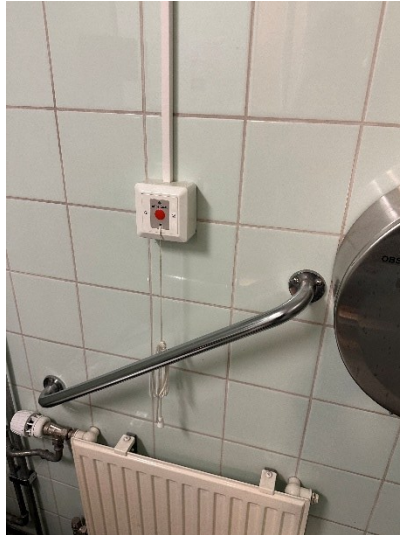
Larmet är inte korrekt utformat för att det vara lätt att använda. För att vara tillgängligt bör det finnas larm på två olika nivåer. Larmet som är 20 centimeter ovan golvnivån bör ha ett snöre som löper längs väggarna runt hela rummet. Snöret bör även vara i kontrasterande färg och dragknoppen bör också vara i en kontrasterande färg.

Vid kartläggningstillfället finns det två larmknappar inne på toaletten som båda har snöre. Dock hänger snöret rakt ner från larmet och som är uppknutet, vilket gör att det inte kan nås från golvet. Det ena larmet kan nås 50 centimeter ovan golvnivån vid dörren och den andra kan nås från toaletten, där det finns installerat på väggen intill toaletten.

14. Larmet är inte korrekt utformat och snöret är uppvikt.

- Larmet bör vara på två olika nivåer med ett snöre som löper längs med golvet genom hela utrymmet.
- Snöret och knoppen till larmet bör vara i kontrasterande färg så att de utmärker sig väl från toalettens färg på utrymmet.
- Belysningen på toaletten behöver vara jämn och bländfri.

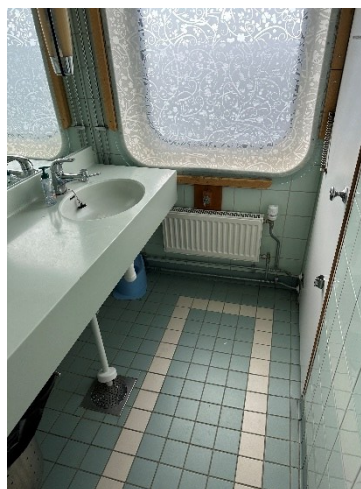
Det är trångt i besökstoaletten och om dörren är stängd tar knäna emot dörren. Toaletten är svår att använda på grund av platsbristen.

15. Det är trångt inne på toaletten, besökaren får knappt plats med benen.
