## Tillgängligheten vid Sjökvarteret

**Datum:** 2 oktober 2025 **Tid:** kl. 10 **Plats:** Sjökvarteret, Mariehamn

I augusti 2022 besökte tillgänglighetsgruppen Sjökvarteret och gruppen har nu bjudits in till ett återbesök. Sjökvarterets VD Maria Sten Lindqvist presenterade förändringar och förbättringar av tillgängligheten som gjorts sedan gruppens första besök. Varje avsnitt i rapporten inleds med en genomgång av vad som utvecklats i området och följs av gruppens förslag på ytterligare förbättringsmöjligheter.

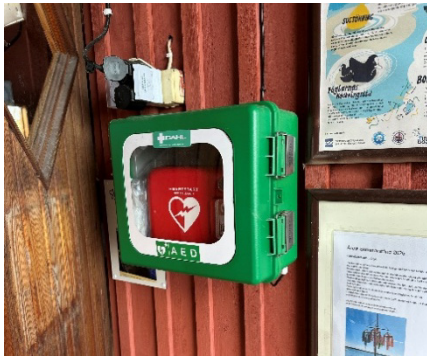
Tillgänglighetsgruppen besökte Sjökvarteret under en solig och klar förmiddag i oktober under lågsäsong. Parkering för de med särskilt tillstånd finns intill butiken Salt och entrén till museet, parkeringen är asfalterad och det är synligt skyltat till Sjökvarteret från vägen. Hjärtstartare finns nu att tillgå, på utsidan av museibygnaden.

**Bild 1.** Hjärtstartare

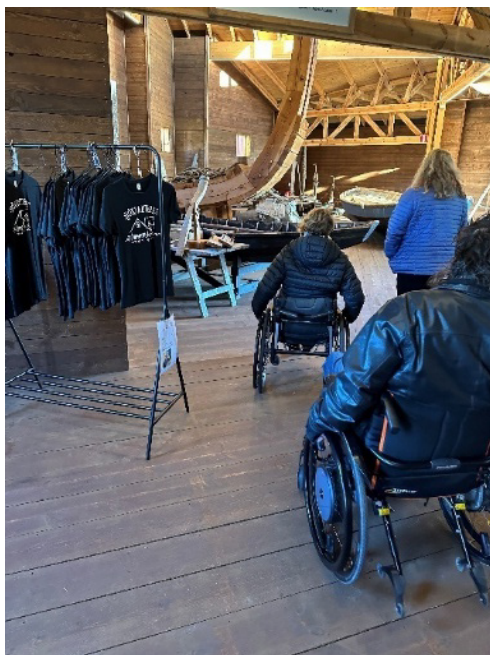
Vid gruppens förra besök 2022 konstaterades att museet inte var: "möjligt att besöka för synsvaga, rullstolsburna, rullatorer, barnvagnar eller personer med reuma, ryggbesvär och liknande". Träggolv har nu lagts i hela museet och ramp finns för att ta sig in genom entrén. Ny belysning har satts in och punktbelysning kommer att sättas in till nästa sommar, då den nya utställningen är på plats.

**Bild 2.** Museet med nytt träggolv.

Trägolvet i museet är ett stort lyft för tillgängligheten och gruppen är mycket glada att man satsat på museet.

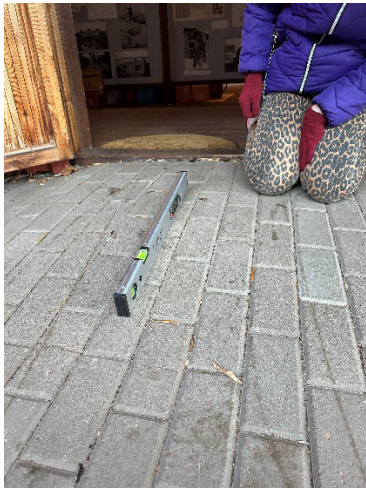
**Bild 5.** Närbild på ramp till entrén.

Rampen upp till museets entrédörr är gjord som en naturlig ramp i stenläggningen, vilket är ett väl fungerande och snyggt sätt att göra en entré tillgänglig. Dock är rampen för brant för att enkelt ta sig uppför med manuell rullstol, vilket vi kunde märka vid vårt besök. Vår mätning visar att det är en 15% lutning på brantaste stället, rekommenderad lutning är max 5 % (1:20).

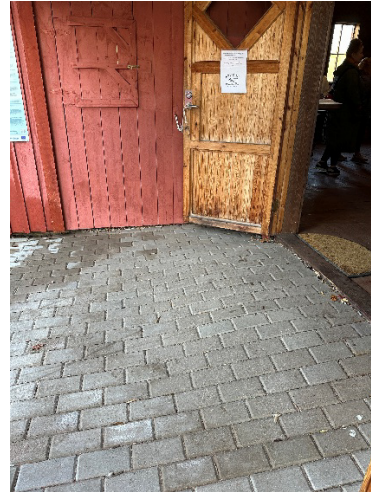
**Bild 6.** Ingången till museet.

Entrédörren har en höjd av 208 cm och en utrymningskylt är fäst i övre dörrkarmen, på en höjd av 198 cm. Rekommendationen är 2,20 cm fri höjd och den utstickande skylten är ett problem för långa personer. Gruppen rekommenderar att skylten flyttas. Tills detta åtgärdas kan varningsmarkering användas, exempelvis i form av gul-svartrandig tejp.

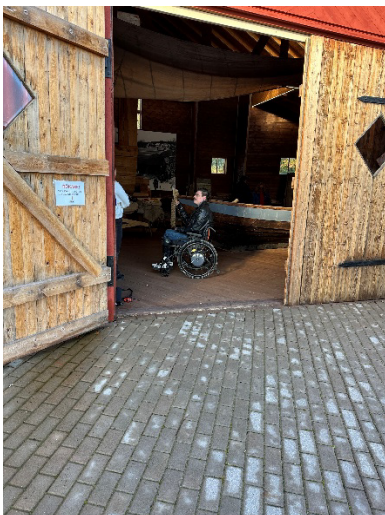
Det finns en annan större ingång med två trädörrar som öppnas utåt. Även denna ingång har en naturlig ramp, här är lutningen 7% på brantaste stället och denna ingång upplevs som enklare att använda.

**Bild 7.** Den större ingången till museet.

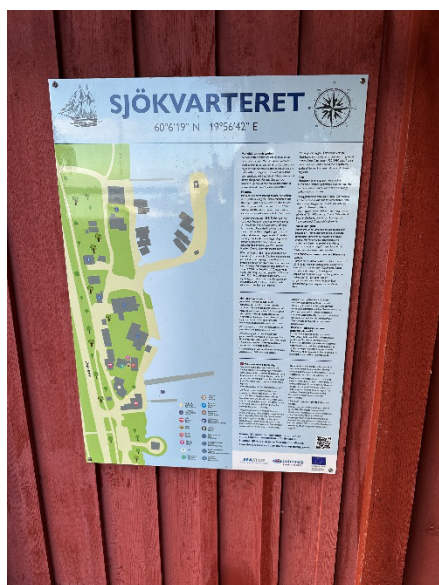
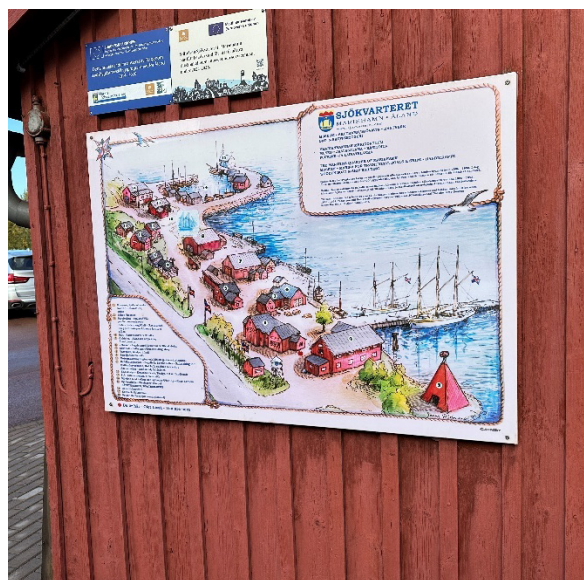
**Bild 8.** Karta över området

**Bild 9.** Infoskylt.

Vi har även tittat på skyltningen om området som syns på bilderna ovan och som hittas utanför museet i närheten av entrén. Det underlättar orienteringen om det finns stråk inritade på kartan som indikerar i vilken ordning man tänkt att besökaren ska gå i området. Det är viktigt att om visuella stråk införs på kartan så bör det vara stråk som är tillgängliga.

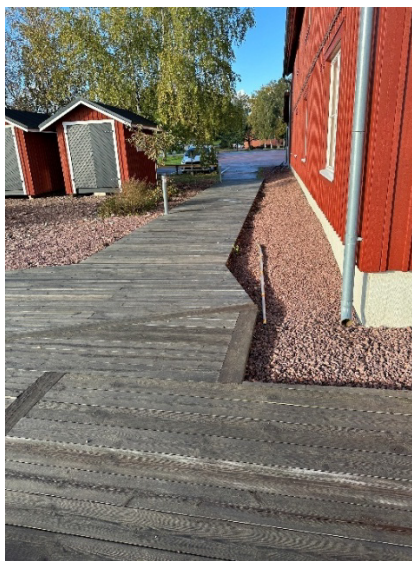
Vid kajen finns inget räcke och inte heller en avåkningskant. Det innebär fallrisk exempelvis för personer med synnedsättning och personer med rullstol, men även andra. Gruppen rekommenderar liksom vid vårt förra besök att man har ett räcke längs med träspången där det finns fallrisk. Även där träspången leder till parkeringen behövs räcke eller ett lägre avåkningsskydd. Detta för att minska risken att någon hamnar snett med sitt hjälpmedel och får svårt att ta sig upp på spången på nytt.

**Bild 15.** Träspång till parkeringen

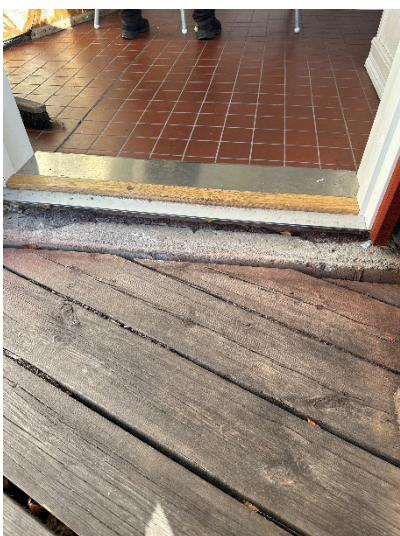
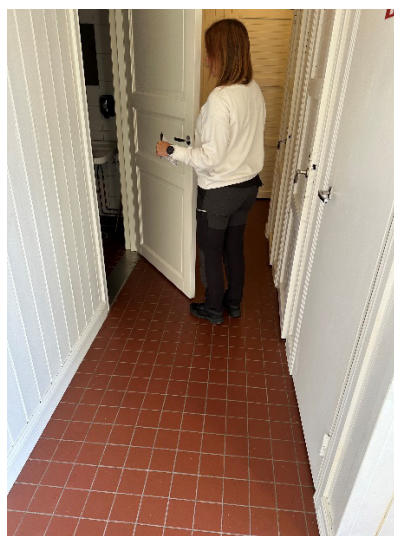
**Bild 16.** Tröskel in till byggnad med toaletter

**Bild 17.** Passage utanför toaletter

Vägen in till toaletten är har en dörrbredd på 86 cm vilket är godkänt, dörren till toaletten har också tillräcklig bredd. Passagen till toaletterna är tillräcklig bredd för att kunna ta sig genom den med rullstol samt elrullstol, men är något för smal för att kunna vända med rullstol. Rekommenderad bredd på passager är 150 cm. Tröskeln i två etapper som leder in i byggnaden är högre än rekommenderat. En ramp/gummilist här skulle underlätta. Lutningen på denna ramp eller list rekommenderas vara max 5 procent.

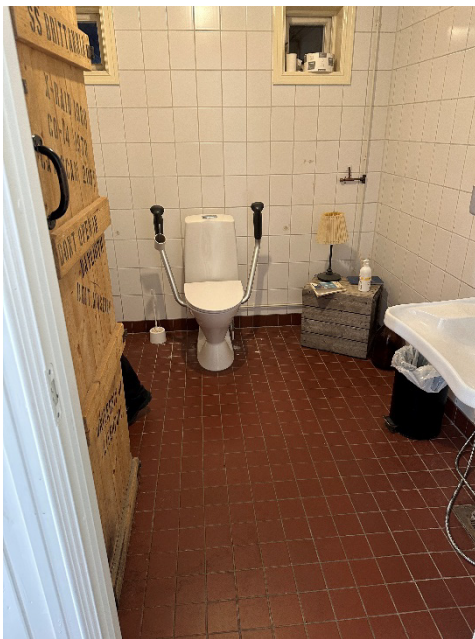
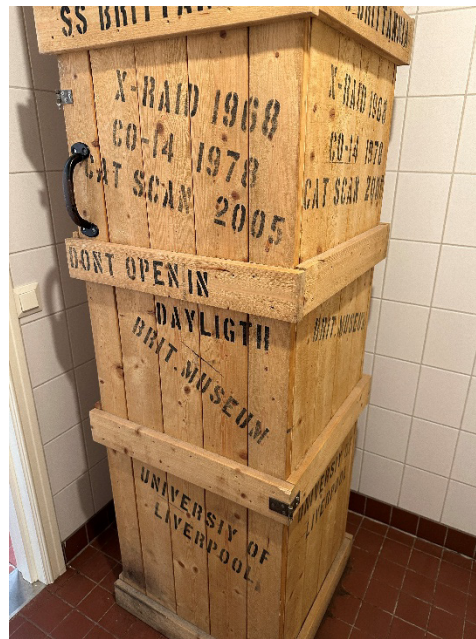
**Bild 18.** Insidan av tillgängliga toaletten

**Bild 19.** Låda inne på toaletten

Insidan av toaletten har tillräckliga mått och har toalettstolen i mitten av väggen vilket gör det möjligt med överföring från båda sidor. Det finns höj- och sänkbart handfat och handtag på bägge sidor om toalettstolen. Dock står det en stor trälåda inne på toaletten som är skrymmande och minskar svängutrymmet. Rekommendationen är att det ska finnas 150 cm svängradie i en tillgänglig toalett, detta för att göra det möjligt att svänga runt med både vanlig samt eldriven rullstol och att göra överföring till toalettstolen. Om denna låda tas bort och det lilla bordet intill toaletten flyttas, exempelvis till hörnet där lådan står nu, så är toalettens utformning godkänd.

Golvet har god kontrast mot väggen, men det skulle underlätta för personer med synnedsättning om toalettlocket var i en kontrasterande färg, samt om det var färgade kakelplattor bakom handfattet, exempelvis med hjälp av självhäftande kakeldekor.

Spegeln är installerad för högt, en större spegel kan behövas för att fungera för både stående och sittande personer.

Det saknas ett larmsystem. Larm bör finnas på en tillgänglig toalett. Skyltning om toaletten saknas på utsidan av restaurangen, skylt rekommenderas sättas upp på höger sida om dörren så att den syns även när dörren är uppställd.
