# Kartläggning av C-huset på sjukhuset

Via projektet "Ett Åland för alla" utförs kartläggningar av tillgängligheten på allmänna platser.

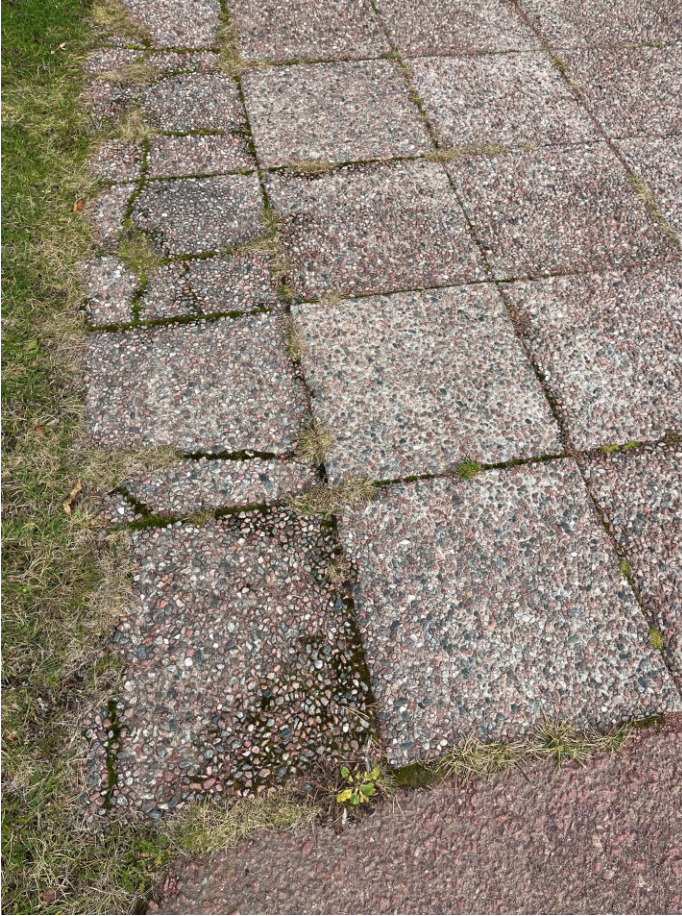
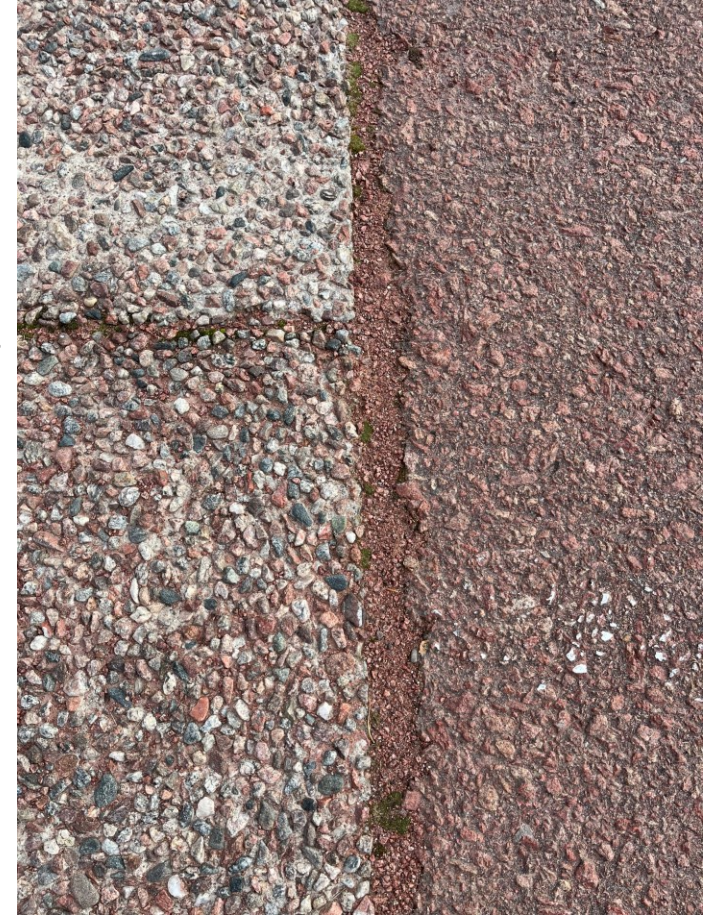
# Vägen till C-husets entré

Skylten vid cykelvägen bör rustas upp.  
Cykelställ kan med fördel utmärkas med en skylt.

Det saknas ett visuellt eller taktilt ledstråk.  
Vid övergångsstället skulle det behöva finnas en  
varningsrelief eller kännbara punkter som varnar  
för ett vägval eller ett byte i riktningen.

Belysningen bör vara jämn vid parkeringen.  
Stenplattor och glipor mellan asfalten bör  
åtgärdas.

Det bör finnas sittplatser i olika höjder vid  
entrén.

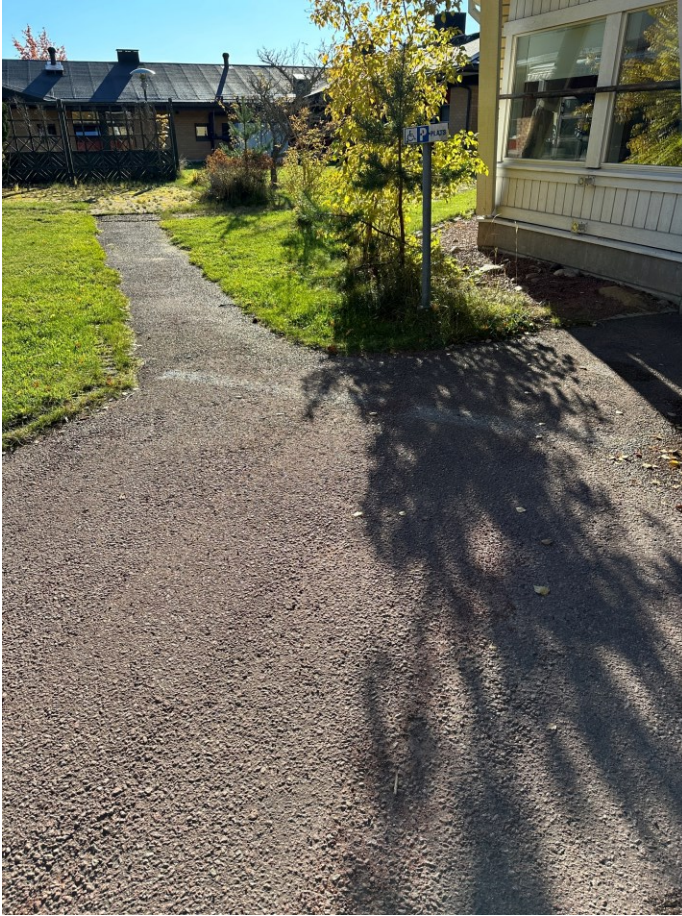
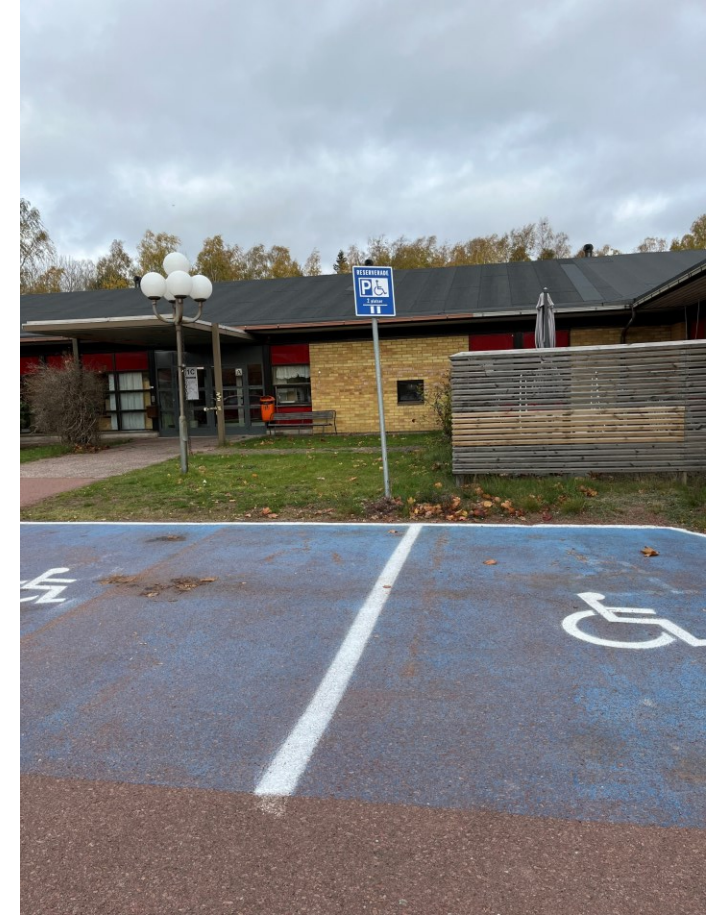
# Parkering och angöringsplats

Det finns 18 parkeringsplatser för besökare. Besökare som ska till andra avdelningar parkerar vid C-huset, därav kan vi konstatera att det inte finns tillräckligt med parkeringsplatser för besökare.

Marken vid parkeringen är ojäm och lutar åt olika håll.

Det finns en parkering för de med särskilt tillstånd på baksidan. Det behöver finnas en markering även på asfalten.

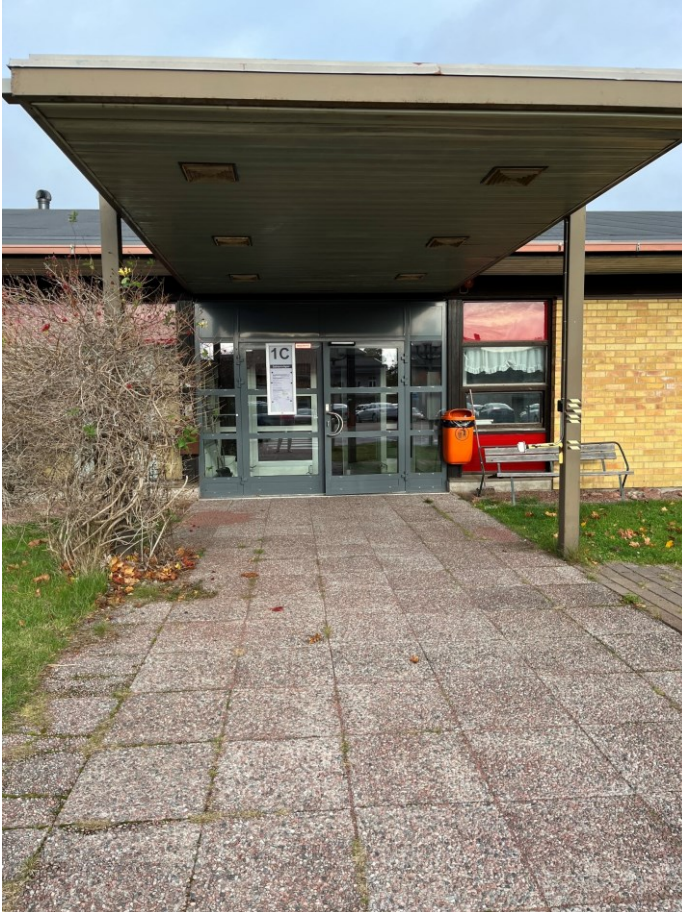
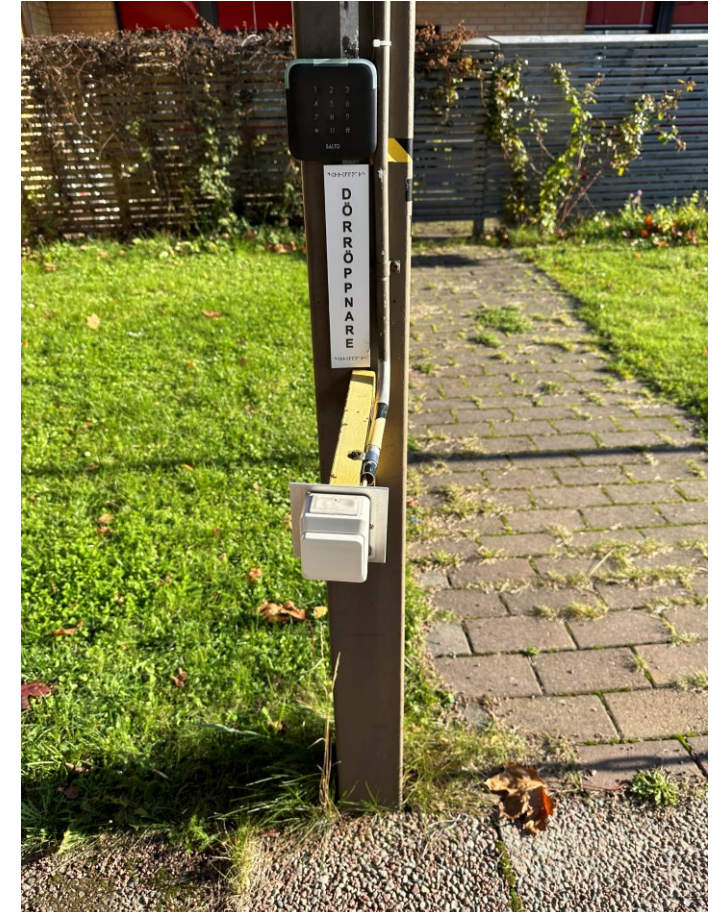
# Utsidan av C-husets entré

Det finns en glipa som är 4 cm bred vilket kan utgöra snubbelrisk.

Knappen för den automatiska dörröppnaren är inte enhetlig som övriga dörröppnare och ser ut som en strömbrytare.

Det finns en sensor vid dörren som fungerade under kartläggningens tillfälle men dagen efter när fungerade den inte.

Kodlåset är installerat för högt för att vara tillgängligt för personal med funktionsnedsättningar.

Kontraster på den yttre sidan av dörren skulle kunna förbättras.

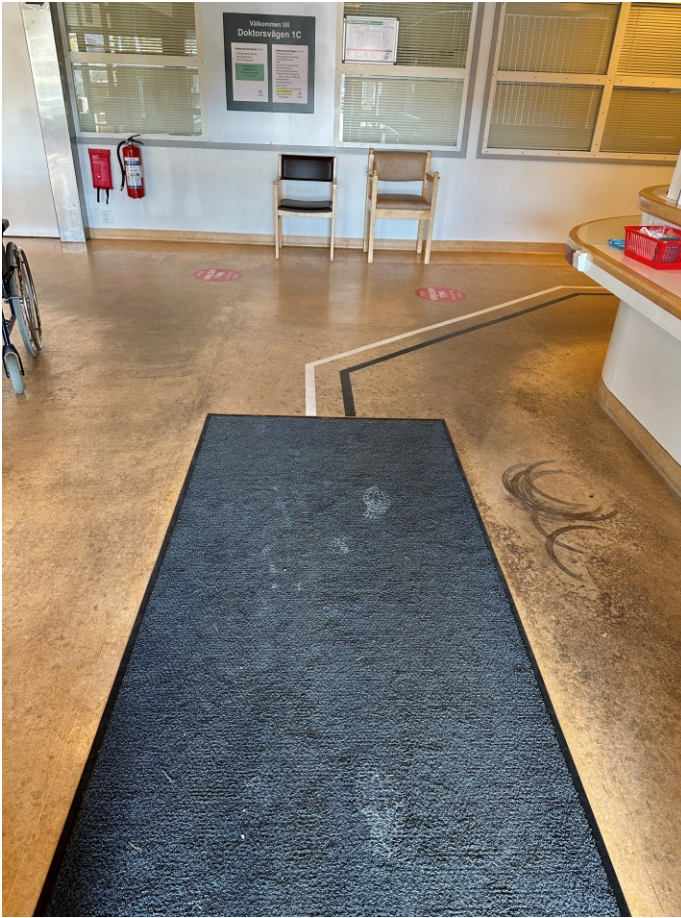
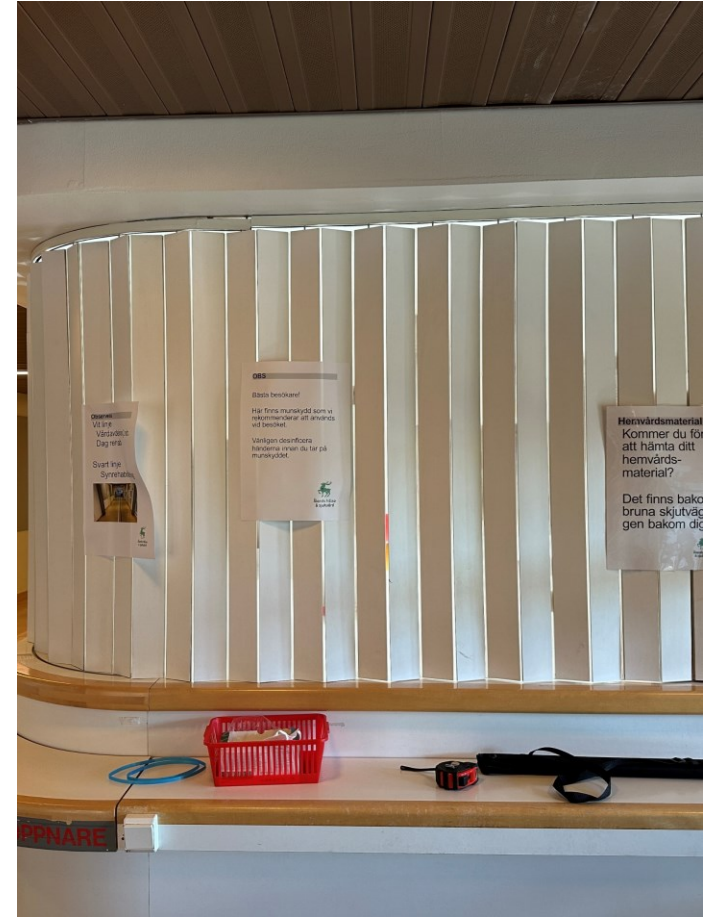
# Entré

Lösa mattor bör fästas med mattejp eller liknande.

Där det finns en tillgänglig utrymningsväg bör det finnas en skylt.

Utrymningskartan skulle kunna finnas med punktskrift eller relief.

Det finns för mycket information med lappar som är uppsatta på diverse ställen med olika typsnitt och teckenstorlek. De hänger dessutom på olika höjder. Vissa lappar är inte ordentligt fästa.

Det underlättar om det finns fler sittplatser i olika höjder för personer som väntar på färdtjänst.

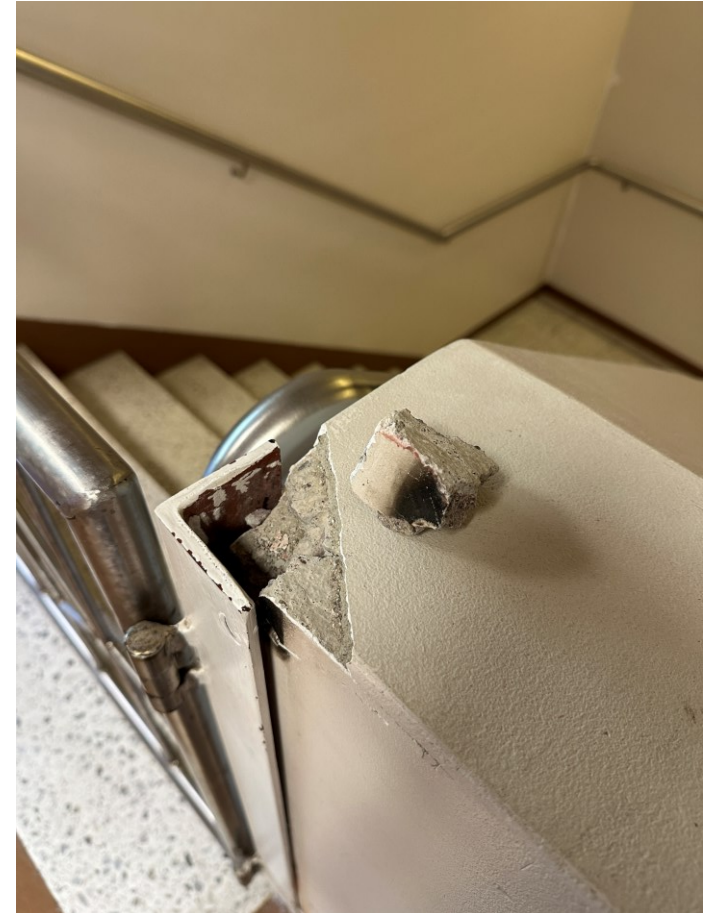
# Vänster korridor

Det bör finnas ett visuellt ledstråk som leder till seniormottagningen.

Det bör finnas stödstänger även på väggarna som leder till seniormottagningen.

(kontrastmarkering av handfatet)

Det är långt till den närmaste tillgängliga toaletten.

Alla trappsteg bör kontrastmarkeras och betongen vid grinden bör rustas upp.

Ledstänger bör vara kontrastmarkerade, de bör börja 30 cm före trappans början och fortsätta 30 cm efter trappans slut.

Det är förvirrande med alla lappar uppsatta på väggarna med varierande text.

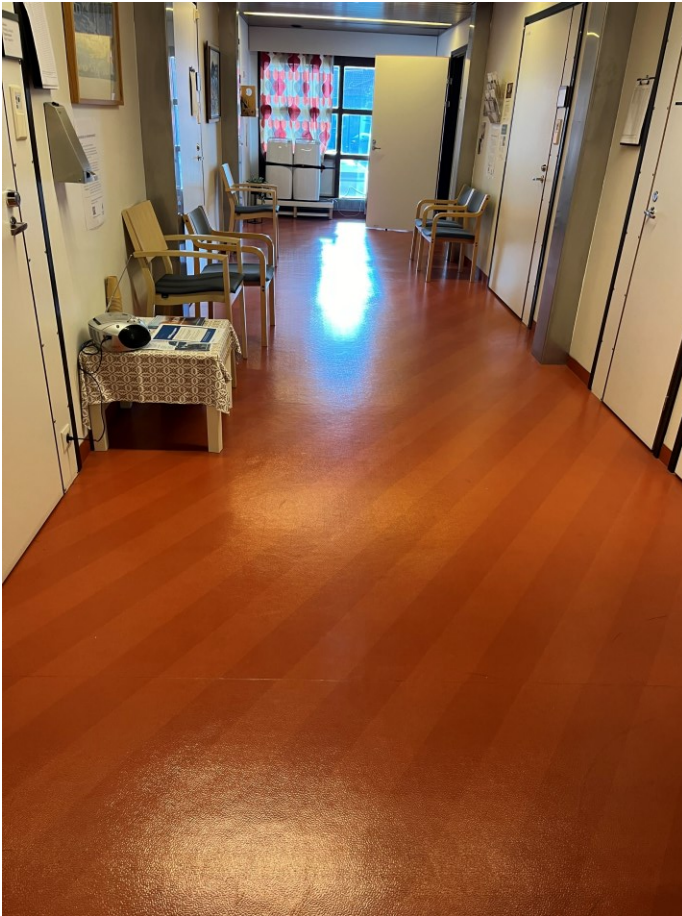
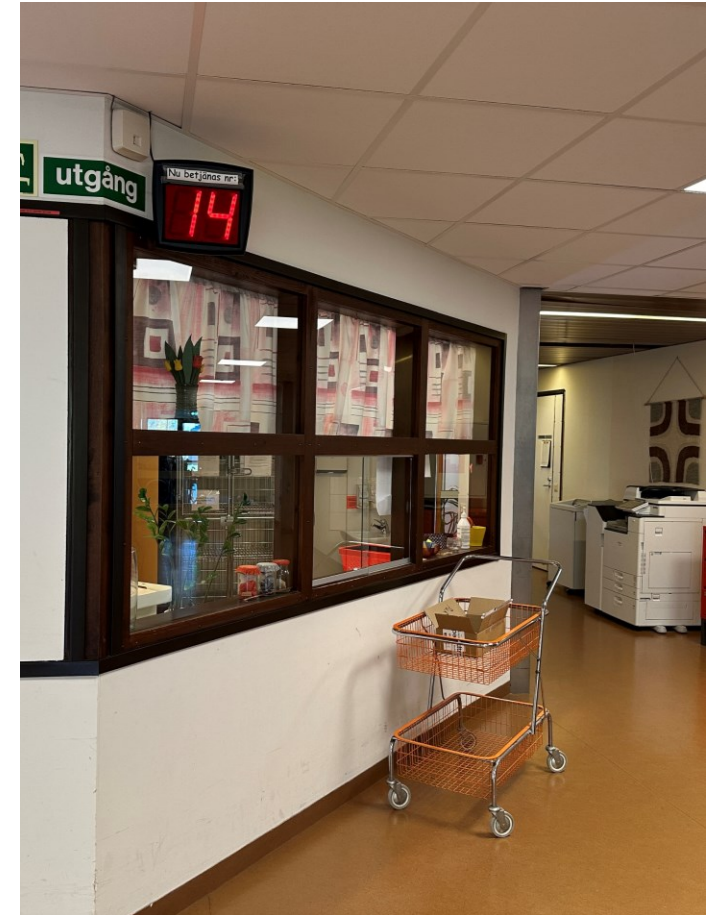
# Seniormottagning

Receptionen och väntrummet bör tydligt utmärkas.

Receptionsdisken saknar en utstickande del.

Belysningen bör vara jämn, skuggor kan uppfattas som nivåskillnader.

Golvet är halt och det finns håligheter i plastmattan.

Det bör finnas mer kontraster mellan dörr, dörrkarm och omgivande miljö.

För mycket information kan uppfattas som rörigt.

Ränder och mönster i golvet bör undvikas.

Det finns ett hål som exponerar rör i taket.

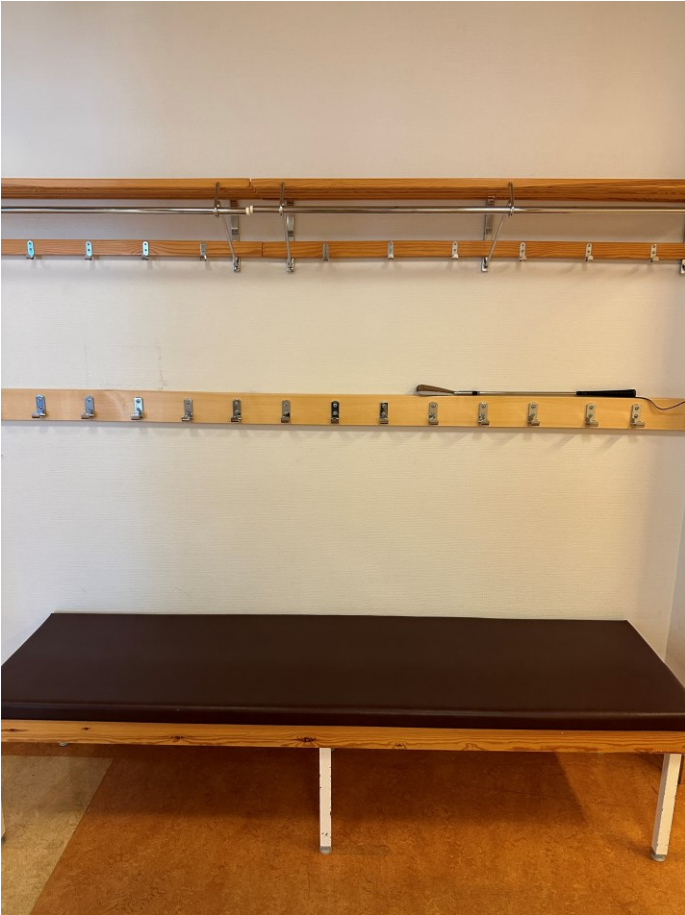
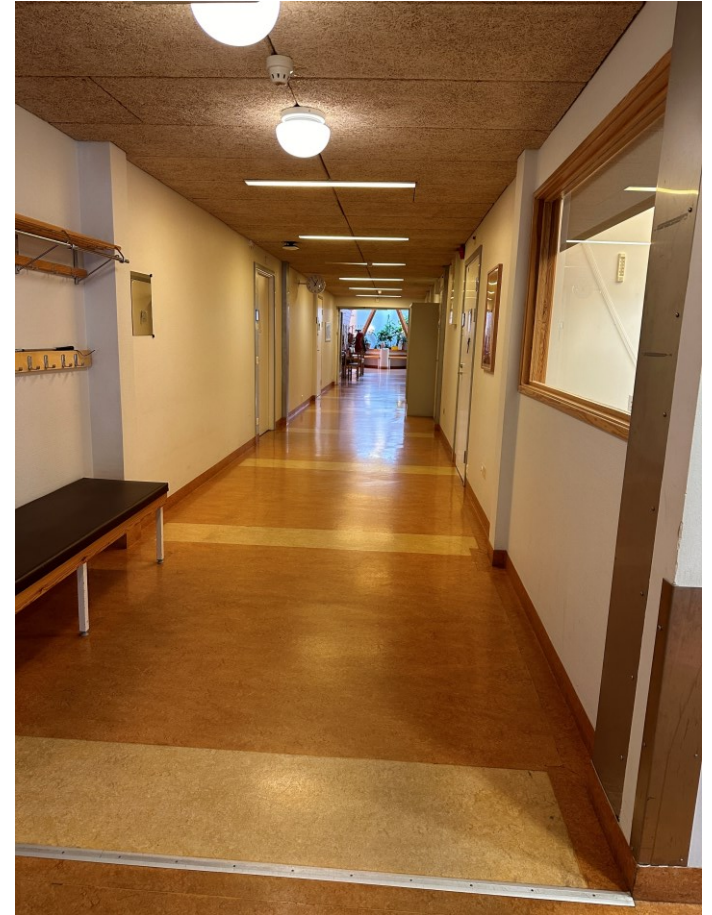
# Reception paramedicinska mottagningen

Det finns krokar på olika höjder men de är svåra att nå när det står möbler i vägen.

Belysningen i korridoren är ojämn och på vissa ställen skapar det skuggor. Skuggor kan uppfattas som nivåskillnader.

Vid receptionen bör det finnas käpp-och väskhållare.

Det finns ljusa ränder i golvet, ränder och mönster bör undvikas då de kan uppfattas som nivåskillnader.

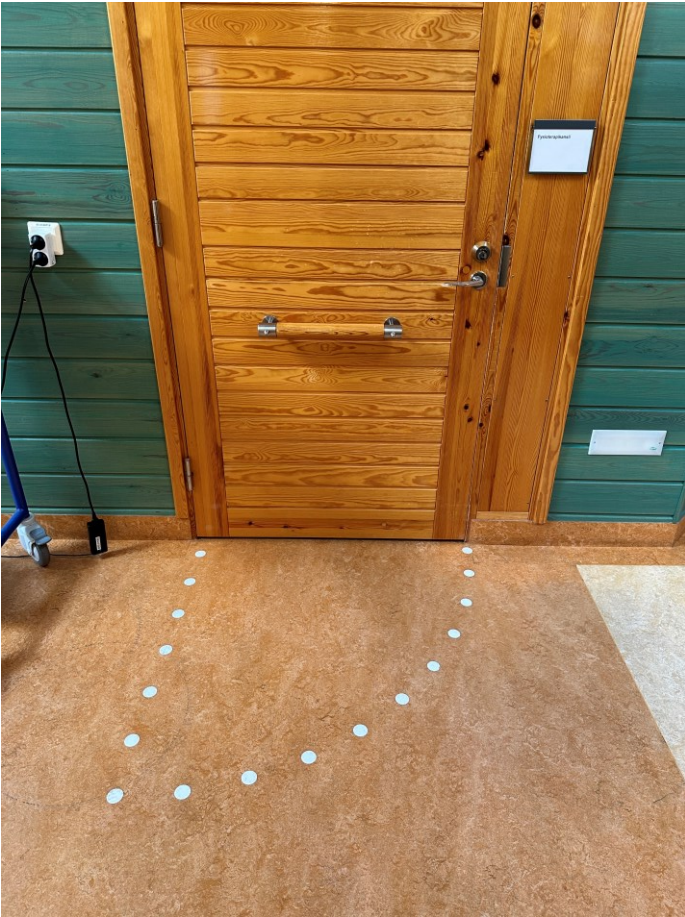
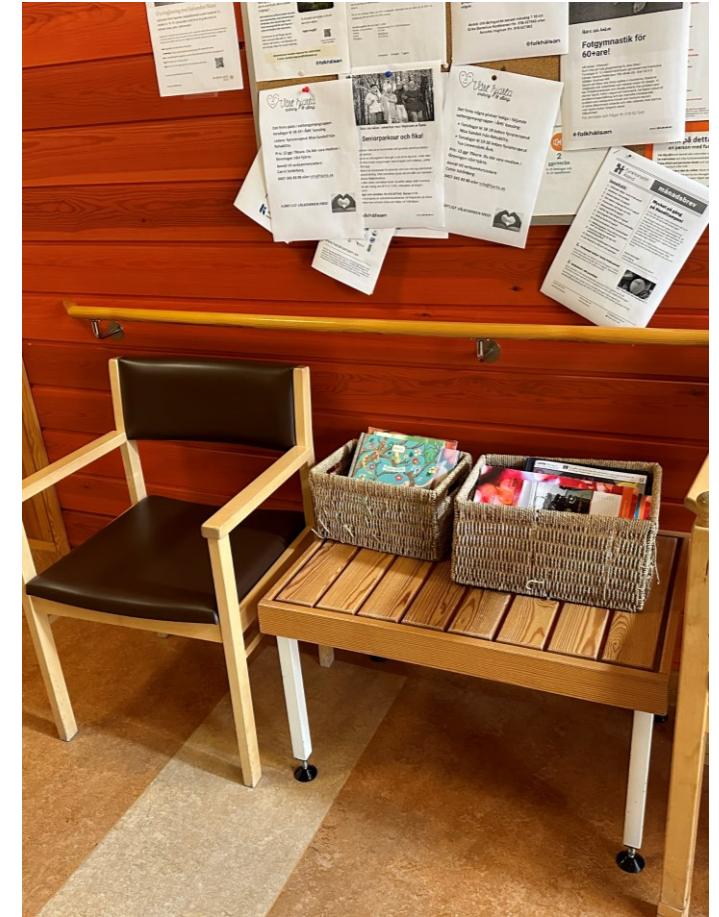
# Paramedicinska mottagningen

Det finns draghandtag på alla dörrar men de bör kontrastmarkeras.

Det finns stödstänger på båda sidor av korridoren men på vissa ställen fyller de inte sin funktion eftersom det står hinder i vägen.

Det finns en klädmajor för att hänga av sig i paramedicinska mottagningen.

Det finns en klädmajor intill en soffa i väntrummet.

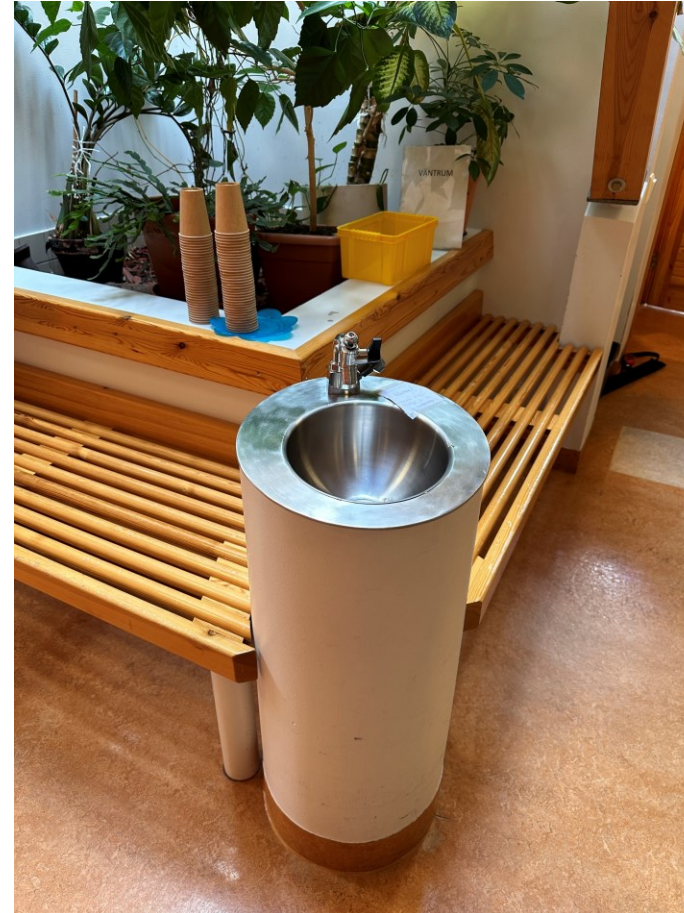
# Paramedicinska mottagningen

Det finns en dryckesfontän som inte kan hanteras av personer som har svårigheter med finmotorik eftersom det kräver att man kan vrida ett kranvrede.

Det finns inget benutrymme vid dryckesfontänen vilket försvårar för personer med hjulförsedda hjälpmedel att komma nära.

Det är svårt att nå engångskopparna från ett hjulförsett hjälpmedel.

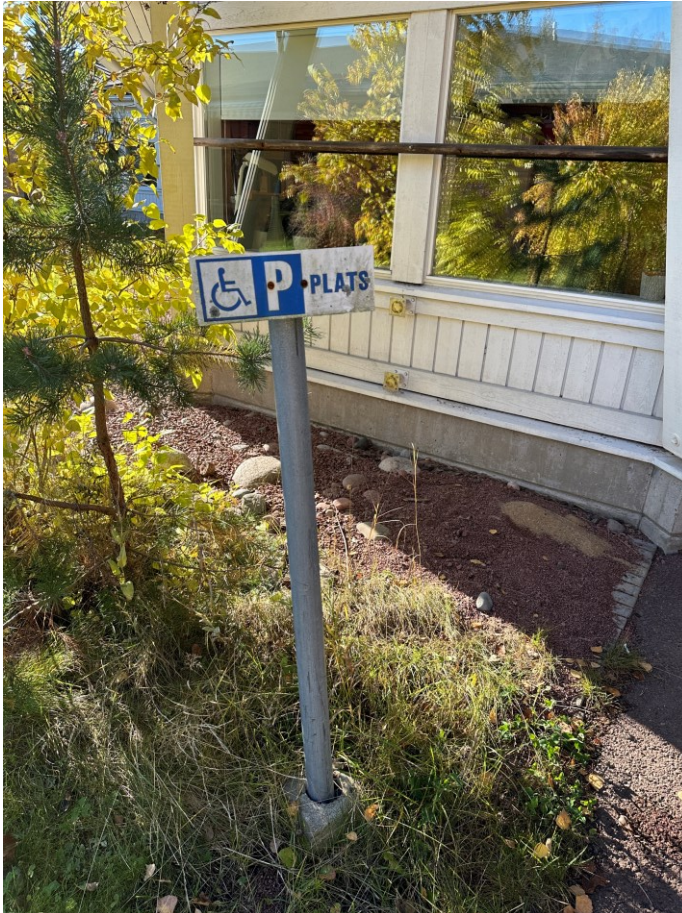
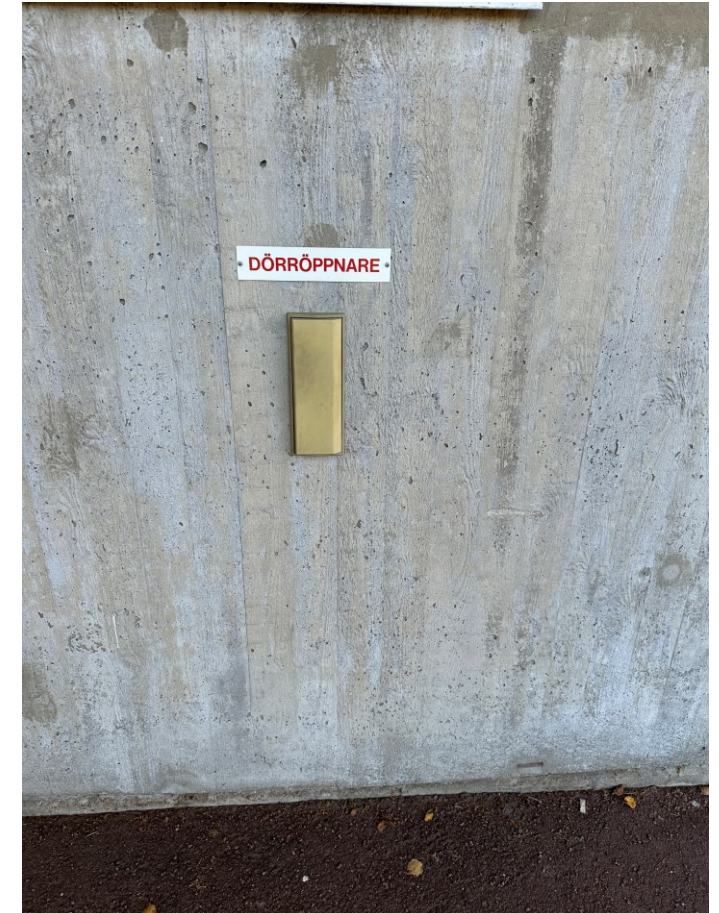
# Baksidan vid paramedicinska mottagningen

Det finns en hög tröskel in till baksidan av C-huset som bör avfasas eller kontrastmarkeras.

Knappen till den automatiska dörröppnaren bör kontrastmarkeras. Röd text på en vit bakgrund är inte den bästa kontrasten.

Skylten som hänvisar till parkeringen för de med särskilt tillstånd vid den bakre entrén bör vara större och tydligare. Den är svår att upptäcka när det vita har blivit smutsigt.

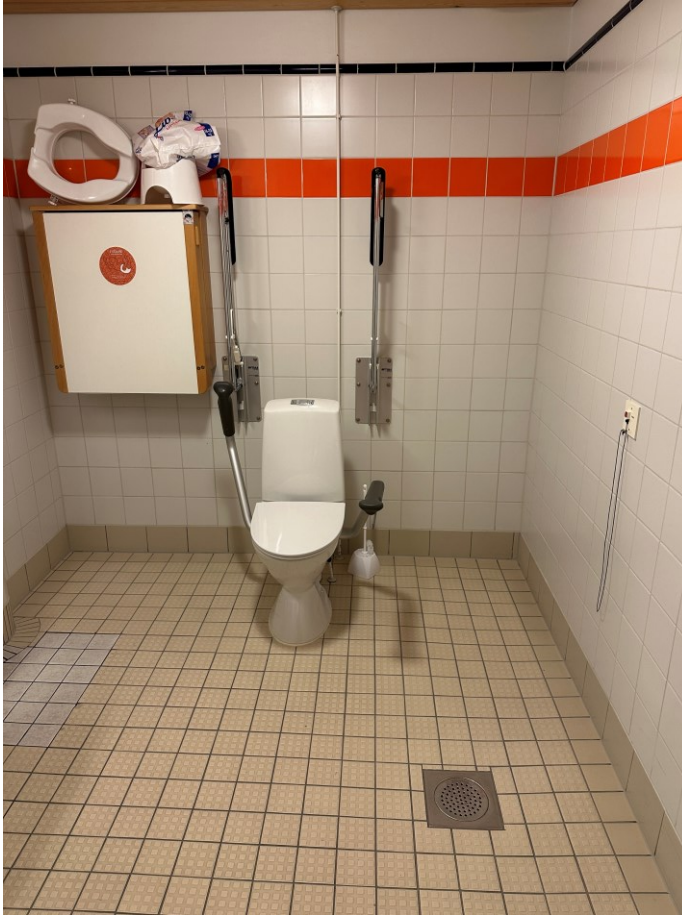
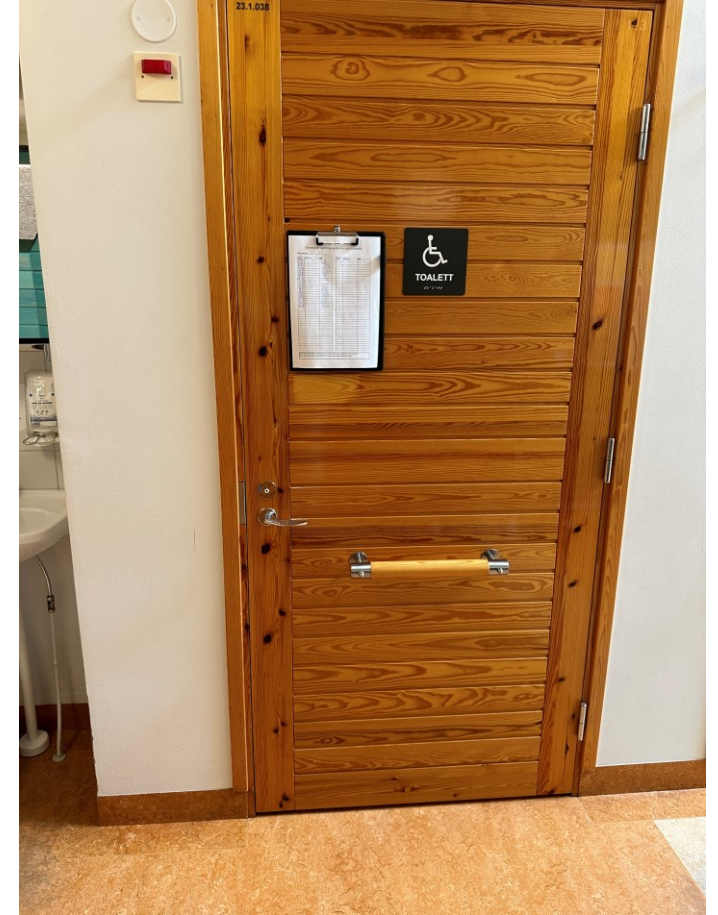
# Tillgänglig toalett

Draghandtaget på insidan av toalettdörren är inte tillräckligt lång.

Lås bör vara utformade för enhandsfattning.

Återställningsknappen för larmet bör vara på en höjd mellan 90-110 cm. Larmet vid toalettstolen sitter för långt bort.

Skylten bör vara på samma sida av väggen där dörren öppnas så att den kan avläsas när dörren står öppen.

Det finns för få kontraster i den tillgängliga toaletten.

En sensor är lättare att hantera än en spolningsknapp.

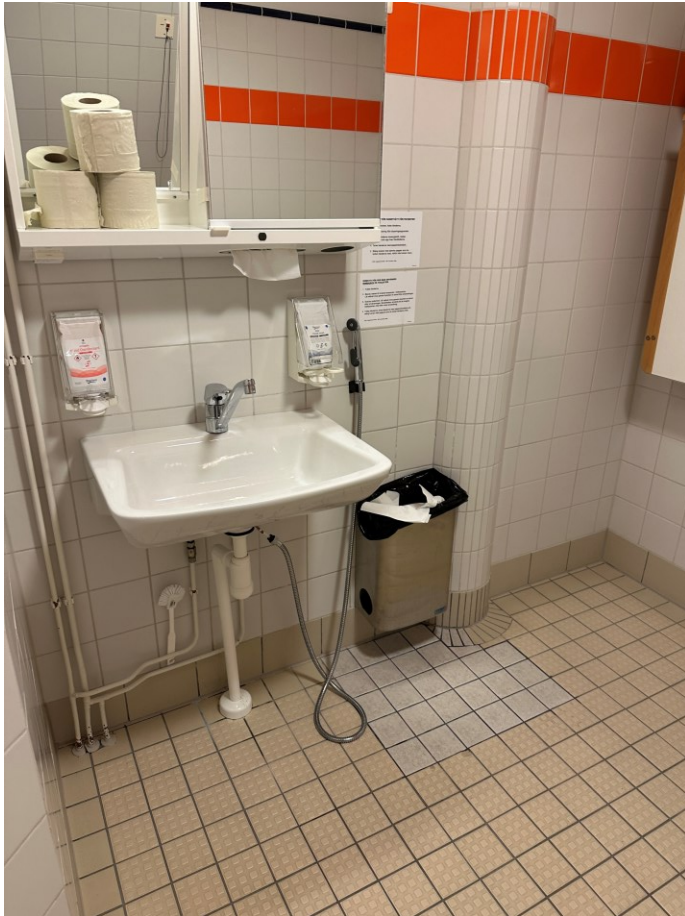
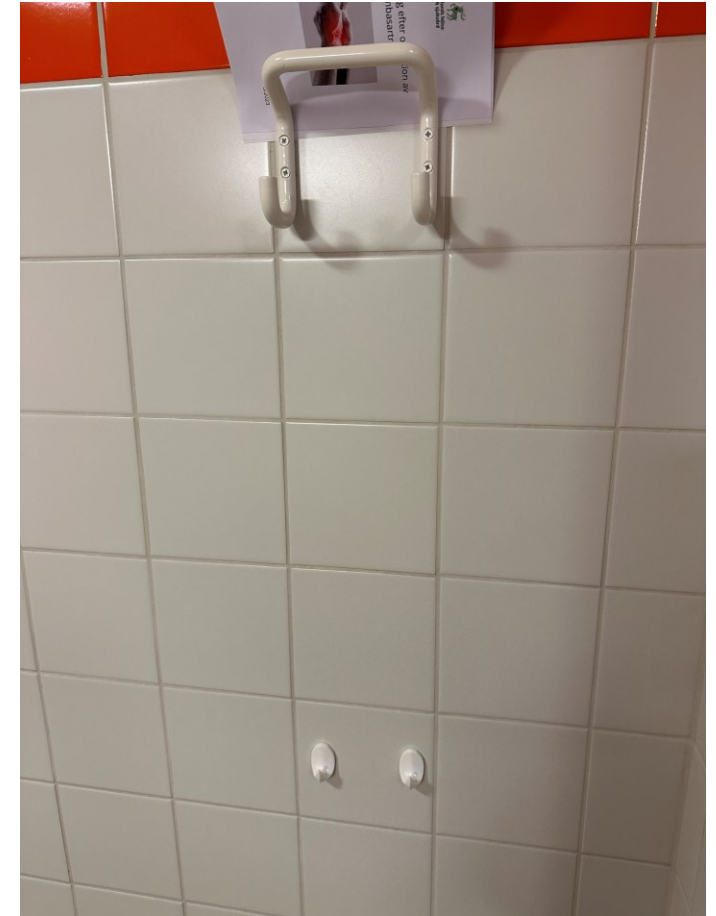
# Tillgänglig toalett

Framför toaletten och handfatet finns det inte nog med vändyta.

Armstöden är inte korrekt utformade. Det bör vara 60 cm mellan armstöden. Stöden som sitter på toaletten är installerade på en för låg höjd.

Djupet på handfatet uppnås inte.

Tvålbehållare och kran bör vara utformade så att de kan nyttjas med enhandsfattning. Kranen bör ha en förlängd del och en temperaturspär.

Utrustning och speglar bör vara installerade på en höjd mellan 90-110 cm.

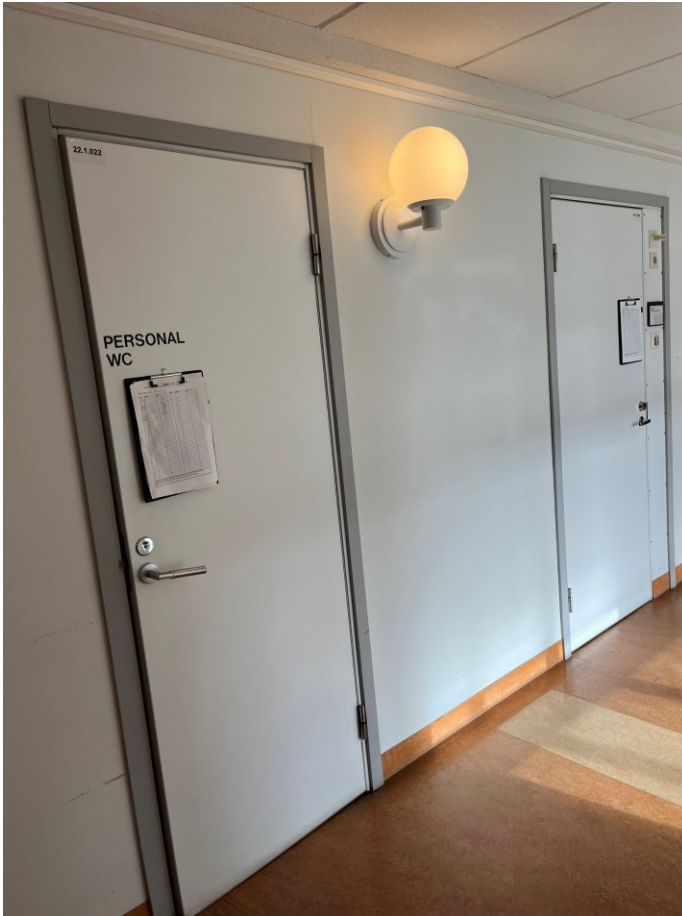
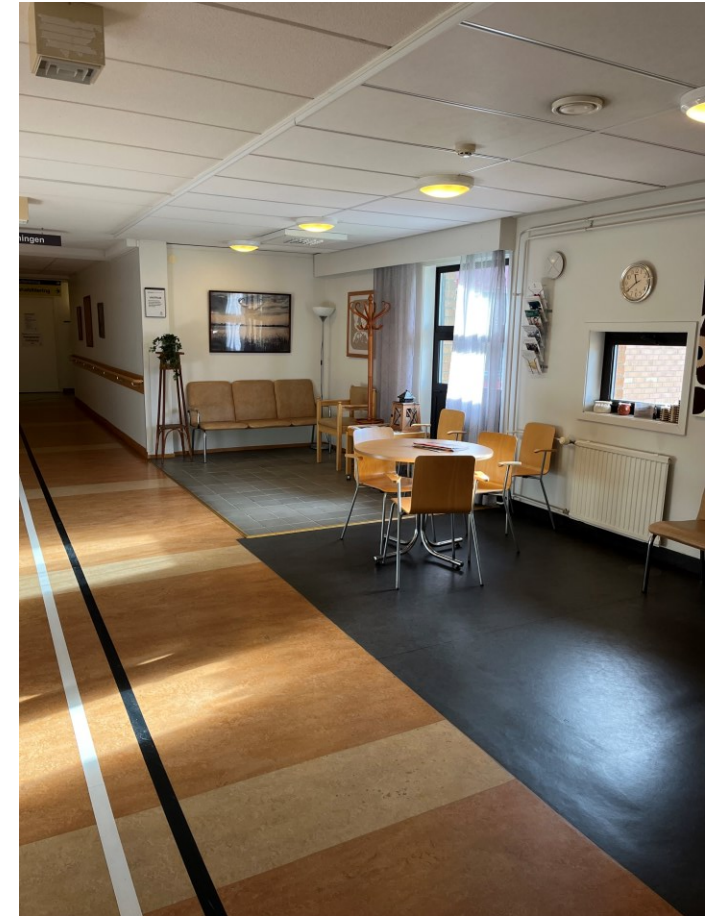
# Korridor mot avdelning 2

Kontrasterna i korridoren bör vara större mellan dörrkarm, dörr och dörrhandtag. Dörrens slagyta bör markeras på golvet i korridoren för att undvika kollisionsrisk.

Stödstänger finns enbart på en sida, de bör kontrastmarkeras.

Belysningen i väntrummet till minnes mottagningen, neurologiska mottagningen, näringsterapin och sjukskötarmottagningen har ojämn belysning som skapar kraftiga skuggor.

Det bör finnas krokar i olika höjder.

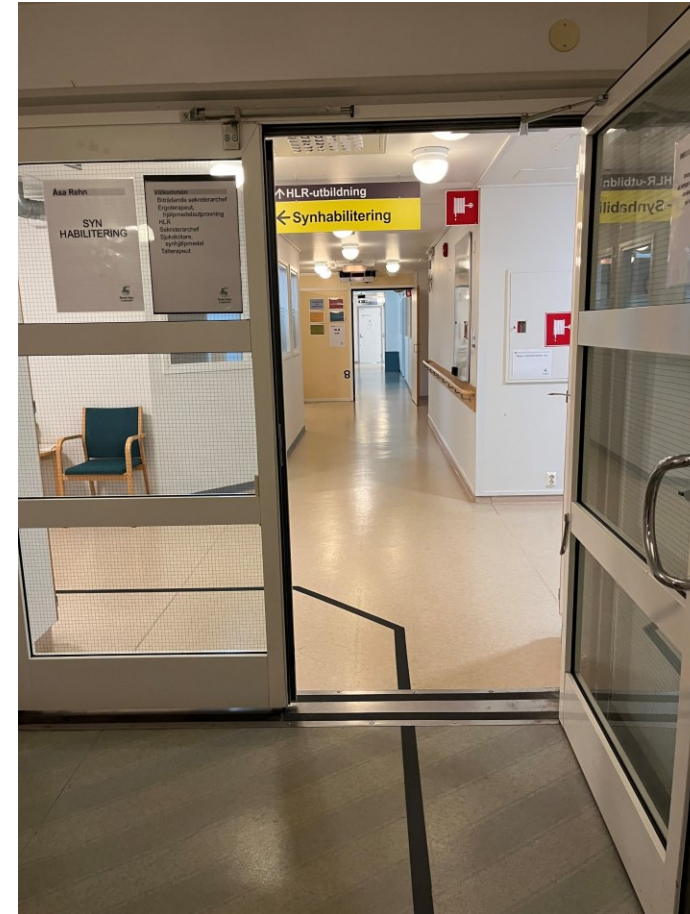
# Synhabilitering

Det bör finnas större kontraster mellan dörrkarm, golv och vägg.

Korridoren till synhabiliteringen har ojämn belysning.

Det är långt till närmaste tillgängliga toaletten för besökare då de hänvisas till paramedicinska mottagningen.

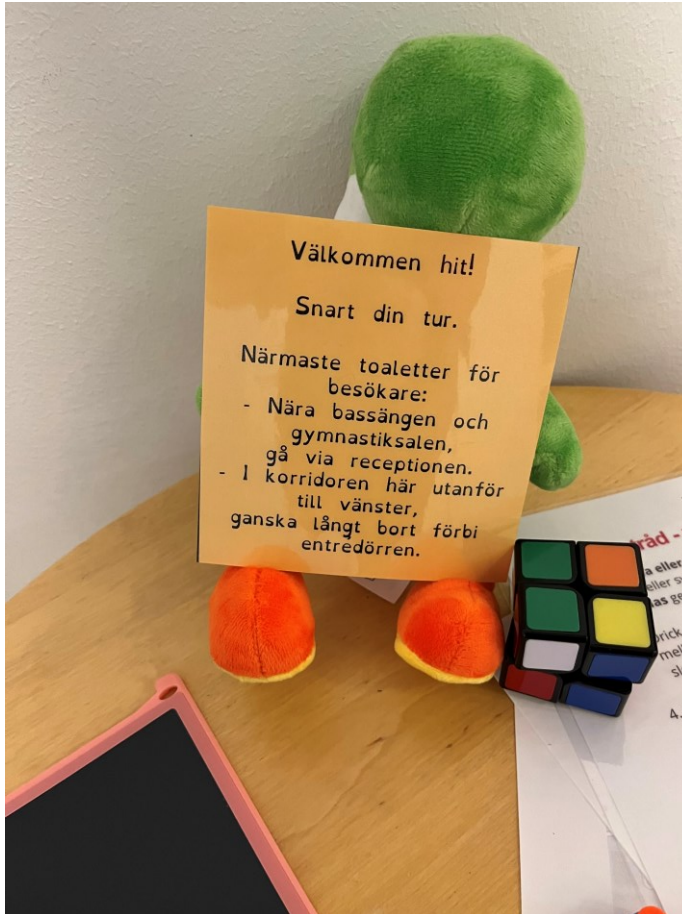
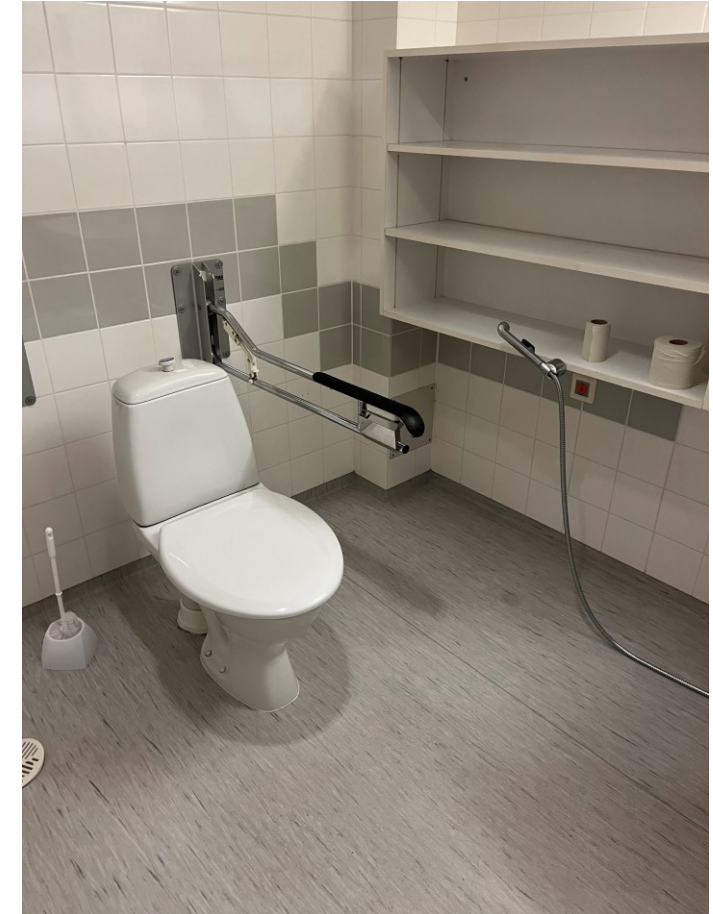
# Toaletter vid synhabiliteringen

Skylten är svårläst på grund av att typsnittet är krångligt och textstorleken är liten.

Avståndet mellan armstöden är inte tillräckligt breda.

Utrustning bör vara installerad mellan 90-110 cm från golvnivån.

Vändytan framför toaletten och handfatet är inte tillräckligt stort.

Larmet sitter för långt bort från toalettstolen. Den kan inte nås från golvnivån.

Det finns inte tillräckligt med kontraster. Det underlättar om spolknappen, belysningen och tvålbehållaren reagerar via en sensor.

Draghandtaget på insidan av dörren är för kort.

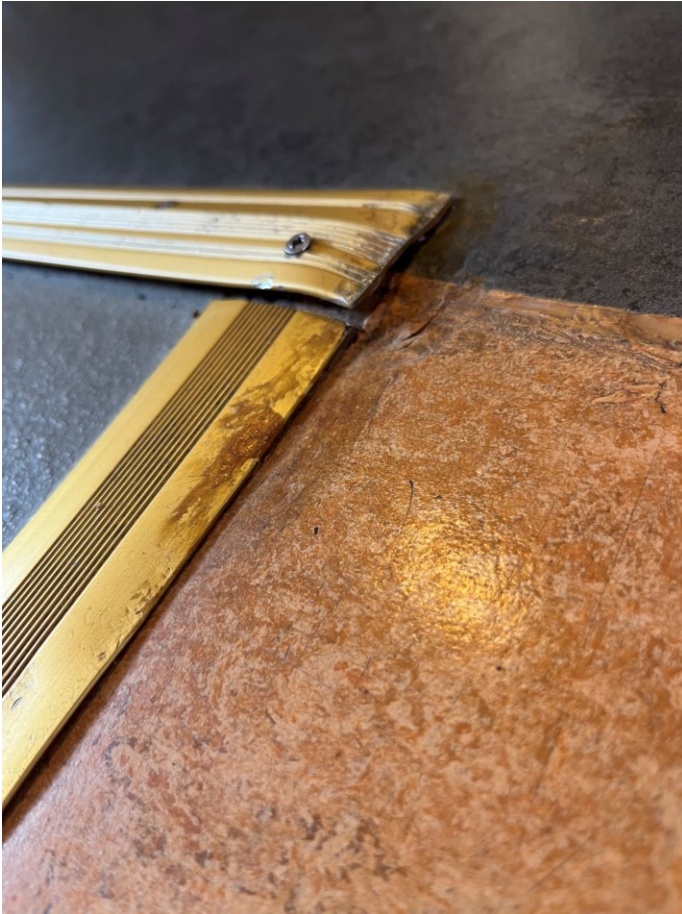
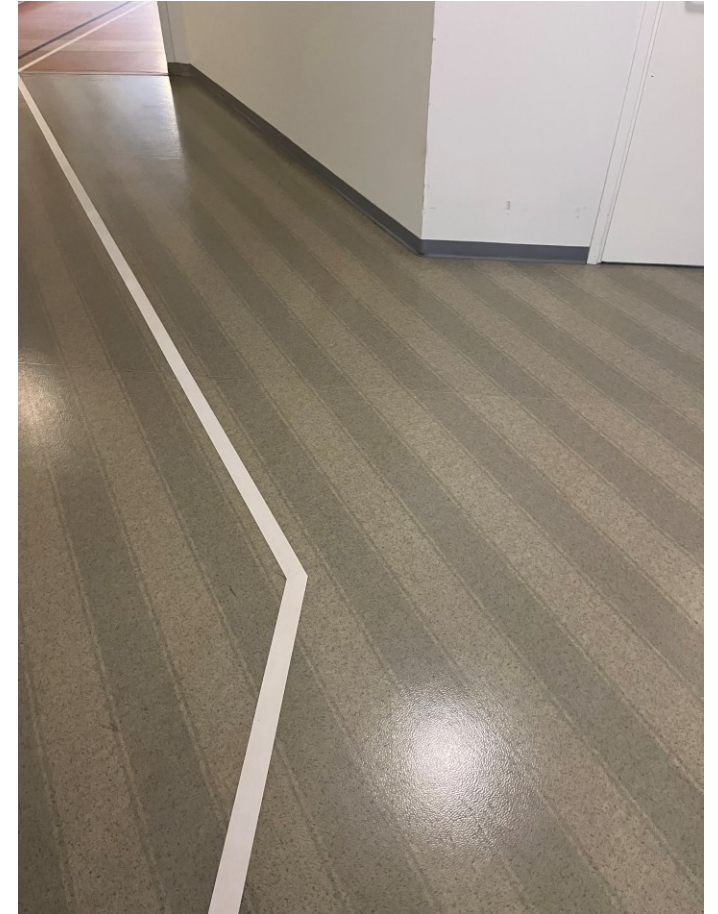
# Väntrum

Det finns en list som sticker upp vilken kan utgöra snubbelrisk.

Ränder och mönster på golv bör undvikas då de kan uppfattas som nivåskillnader eller vara förvirrande för en del besökare.

Belysningen är ojämn, när det skapas skuggor kan det uppfattas som nivåskillnader.

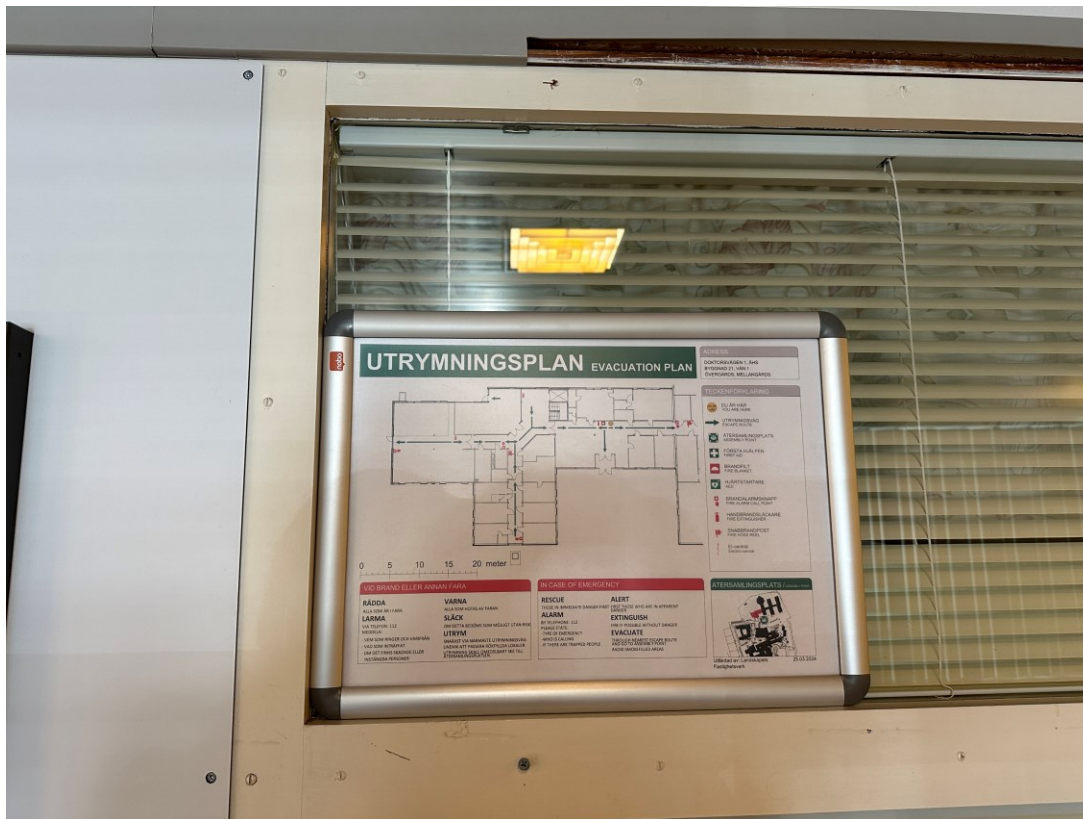
# Utrymningsplan

Där det finns en utrymningsväg personer med hjulförsedda hjälpmedel kan utnyttja självständigt bör det markeras på utrymningsskylten med den internationella rullstolssymbolen.

Larmet bör vara multisensoriskt och vara kopplad på samma sätt till larmet på den tillgängliga toaletten.

Om personer med hjulförsedda hjälpmedel inte kan ta sig ut självständigt bör det finnas säkra väntutrymmen eller alternativt finnas evakueringsstolar som kan användas i trapporna.
