## Tillgängligheten vid Bio Savoy

**Datum:** 11 februari 2025

**Plats:** Bio Savoy, Nygatan 14, Mariehamn

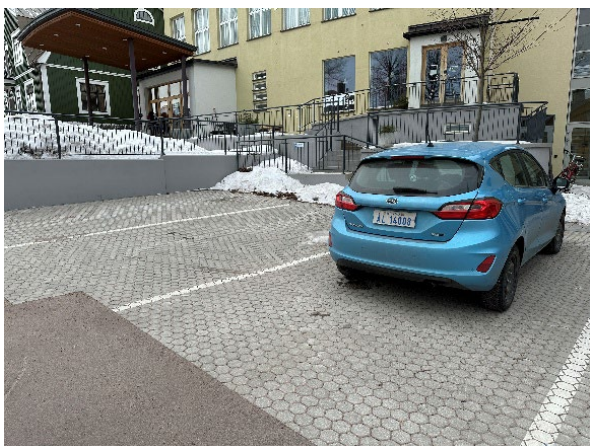
**Bild 1. Parkeringsplatser utanför Bio savoy.**

Det finns enbart tre parkeringsplatser utanför bion och inte någon plats för personer med särskilt tillstånd. Vi rekommenderar att anlägga en sådan p-plats utanför. Det finns vanligtvis få lediga p-platser på gatan direkt i anslutning till bion, besökare är ofta tvungna att parkera längre bort och till exempel ta sig över Ålandsvägen som ofta är mycket trafikerad. Det finns plats direkt utanför entrén att tillfälligt stanna med exempelvis en större taxibil.

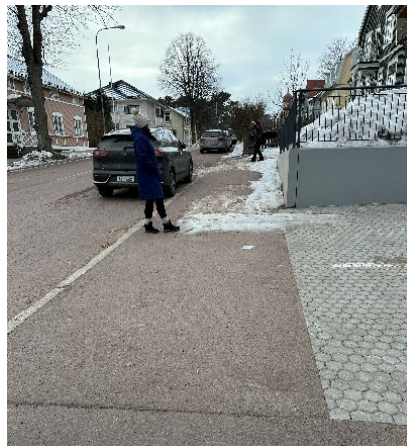
**Bild 2. Plats för att stanna till, utanför entrén.**

Från gatan till entrén är det en nedsänkt kant som är lätt att ta sig över med t.ex. rullstol. Det finns inte kontrastmarkeringar eller taktila plattor på gatan eller vägen fram till entrén. Trappan är bred, den saknar kontrastmarkeringar och ledstång. Ledstång rekommenderas vara på en höjd av 90 cm på bägge sidor.

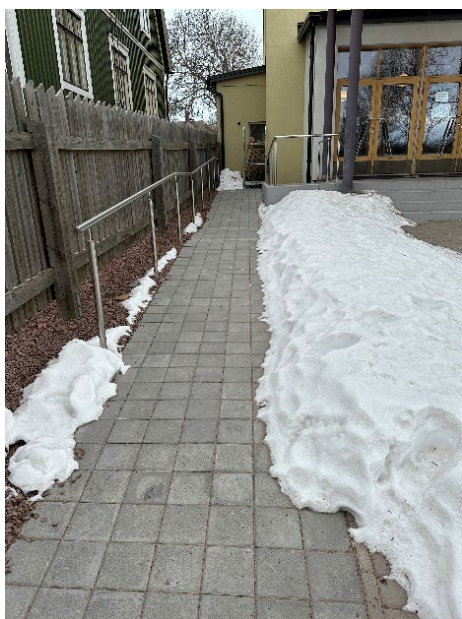
**Bild 3. Vägen till den nya rampen.**

Det finns en nybyggd ramp sedan cirka ett år tillbaka till vänster om entrén. Rampen ersatte en mer provisorisk och svåränvänd ramp som fanns tidigare, den nya rampen är en klar förbättring av

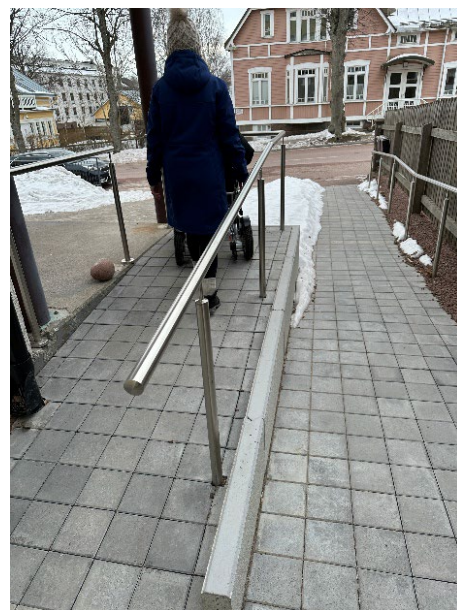
**Bild 4. Rampen från andra hållet.**

tillgängligheten. Vår tillgänglighetsgrupp testade rampen med elrullstol och det fungerade bra att komma upp och ner. Rampens bredd är godkänd, där rampen svänger finns ett vilplan vilket är bra. Vid vilplanet står en rullställning för varor, det är bra att tänka på att den behöver vara ur vägen så att man kommer förbi även med större elrullstolar.

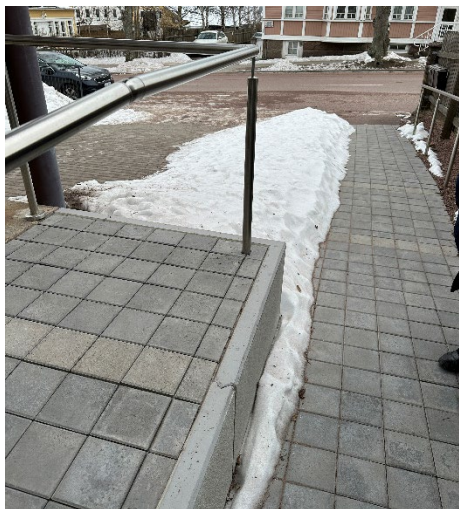
**Bild 5. Rampens hörn, avåkningsskydd saknas.**

Rampen är uppdelad i två etapper med ett vilplan i mitten. Rampen har godkänd lutning på den inledande delen från markplan, men är något brantare på den del som leder upp till entrén. Rekommenderad lutning för ramper utomhus är 5 %, eller 1:20. Rampen var snöröjd vid kartläggningstillfället. Det finns ledstång på bägge sidor på godkänd höjd. Det finns inte avåkningsskydd längs den övre etappen av rampen. Detta blir ett problem särskilt högst upp på rampen (se bild) där en rullstol kunde åka in under ledstången och ut över kanten. En enkel metallist förhindrar detta.

Vi ger rekommendationer på både enklare och svårare åtgärder att genomföra, som Bio Savoy kan ta vidare till fastighetsägaren samt använda i det egna arbetet. Några anpassningar som vi tar upp i rapporten vill vi lägga särskild vikt vid. Den första är att montera en avåkningskant vid rampen. Det är en enkel åtgärd som inte är kostsam och det är viktigt för att förhindra olyckor.

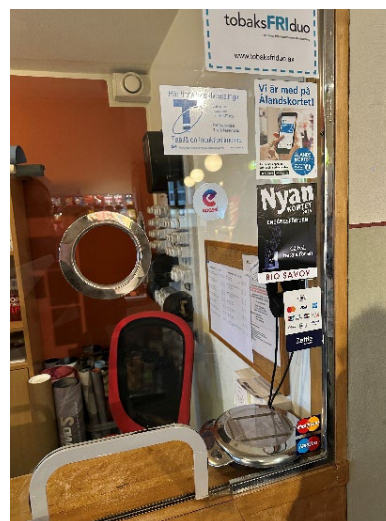
**Bild 9. Biljettförsäljningen, personal sitter bakom glas.**

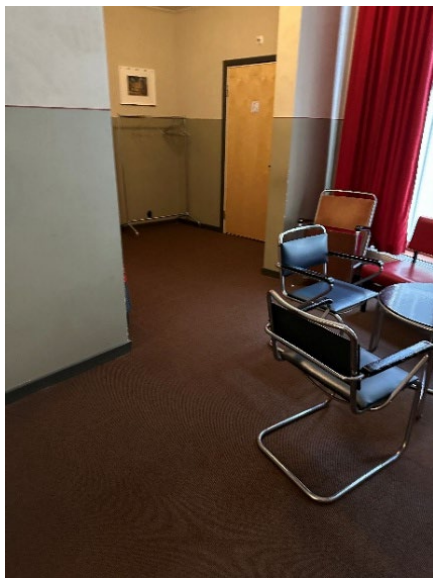
Intill biljettförsäljningen finns godis, dryck och popcorn till försäljning samt toaletter som inte är tillgängliga för alla. Dessa toaletter kontrollerades inte närmare. Utrymmet som leder mot den tillgängliga toaletten och lilla salongen upplevs som mörk, vilket försvårar för personer med nedsatt syn.

**Bild 13. Vägen till lilla salongen samt toaletten.**

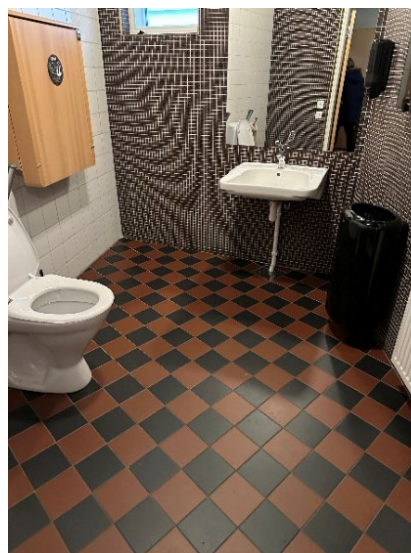
**Bild 14. Den tillgängliga toaletten.**

I närheten av lilla salongen finns en tillgänglig toalett. Dörrmåttet är 85 cm vilket är godkänt. Utrymmet är tillräckligt stort med svängradie för en rullstol på 150 cm.

Toaletten sitter mitt på väggen med gott om utrymme på bägge sidor för överföring från båda håll vilket är bra. Toalettstolen har handtag med toapapper på handtaget. Handfatet är på godkänd höjd. Blandaren har ett godkänt utstickande enhandsgrepp och man kommer under handfatet med rullstol. Belysningen inne på toaletten är tillräcklig och även självtändande.

En stor spegel finns och fungerar både för de som står och sitter. Pappershållaren är på godkänd höjd, men tvålkoppen är installerad i hörnet och svår att nå om man t.ex. sitter i rullstol. Denna får gärna flyttas till en bättre plats. Fristående flytande tvål placerat vid handfatet kan vara ett alternativ tills det är åtgärdat.

Väggarna och golvet har god kontrast mot toalettstol och handfat. För underlätta för personer med synnedsättning tipsar vi om att ha en toalett i kontrasterande färg, t.ex. svart.
