## Tillgängligheten vid Bio Savoy

**Datum:** 11 februari 2026

**Plats:** Bio Savoy, Nygatan 14, Mariehamn

Funktionsrätt Åland tog kontakt med Bio Savoy för att erbjuda en granskning av tillgängligheten vid Bio Savoy. Vår tillgänglighetsgrupp togs emot av vd Tina Dahlblom-Landell.

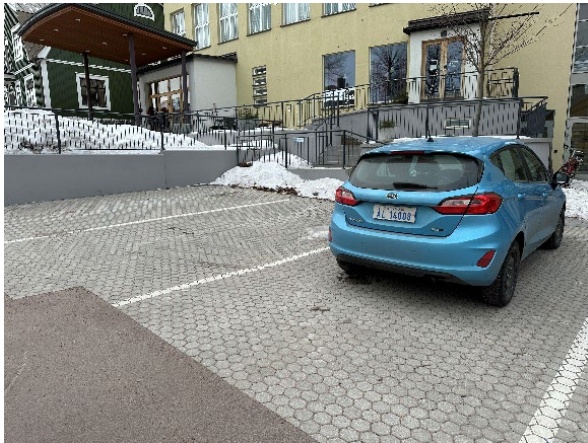
**Bild 1. Parkeringsplatser utanför Bio savoy.**

Det finns enbart tre parkeringsplatser utanför bion och inte någon plats för personer med särskilt tillstånd. Vi rekommenderar att anlägga en sådan p-plats utanför. Det finns vanligtvis få lediga p-platser på gatan direkt i anslutning till bion, besökare är ofta tvungna att parkera längre bort och till exempel ta sig över Ålandsvägen som ofta är mycket trafikerad. Det finns plats direkt utanför entrén att tillfälligt stanna med exempelvis en större taxibil.

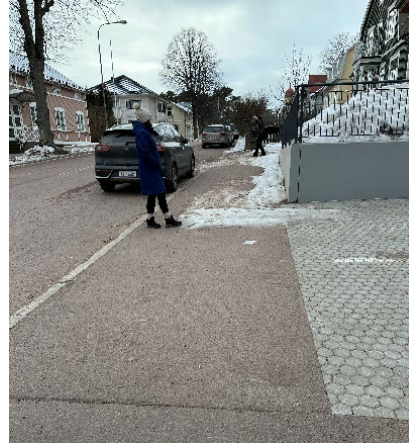
**Bild 2. Plats för att stanna till, utanför entrén.**

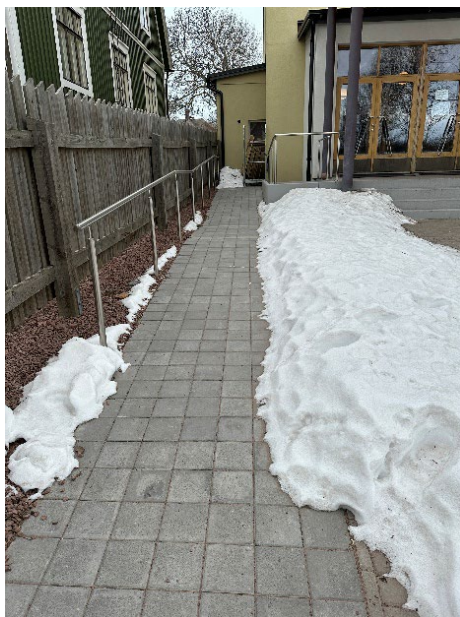
**Bild 3. Vägen till den nya rampen.**

Det finns en nybyggd ramp sedan cirka ett år tillbaka till vänster om entrén. Rampen ersatte en mer provisorisk och svåränvänd ramp som fanns tidigare, den nya rampen är en klar förbättring av

tillgängligheten. Vår tillgänglighetsgrupp testade rampen med elrullstol och det fungerade bra att komma upp och ner. Rampens bredd är godkänd, där rampen svänger finns ett vilplan vilket är bra. Vid vilplanet står en rullställning för varor, det är bra att tänka på att den behöver vara ur vägen så att man kommer förbi även med större elrullstolar.

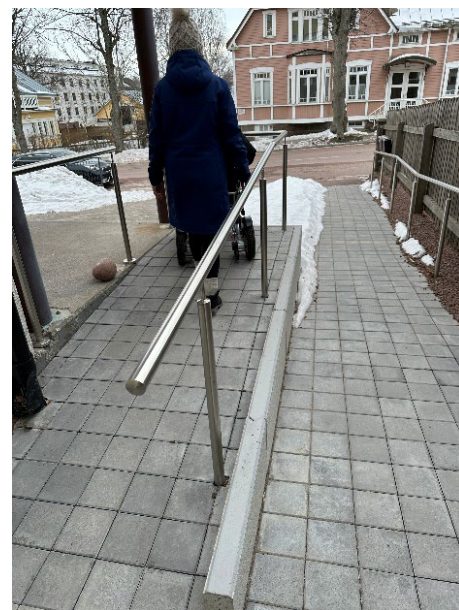
**Bild 4. Rampen från andra hållet.**

Rampen är uppdelad i två etapper med ett vilplan i mitten. Rampen har godkänd lutning på den inledande delen från markplan, men är något brantare på den del som leder upp till entrén. Rekommenderad lutning för ramper utomhus är 5 %, eller 1:20. Rampen var snöröjd vid kartläggningstillfället. Det finns ledstång på bägge sidor på godkänd höjd. Det finns inte avåkningskydd längs den övre etappen av rampen. Detta blir ett problem särskilt högst upp på rampen (se bild) där en rullstol kunde åka in under ledstången och ut över kanten. En enkel metallist förhindrar detta.

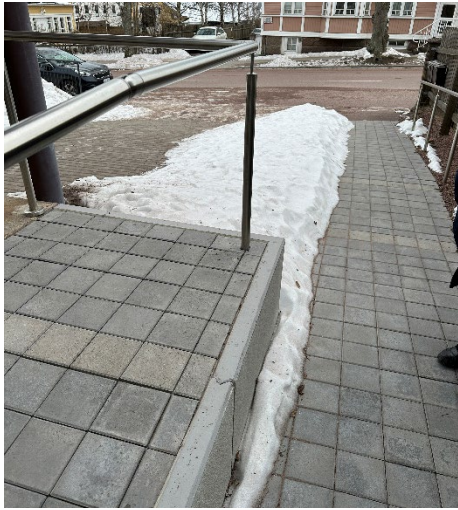
**Bild 5. Rampens hörn, avåkningskydd saknas.**

Vi ger rekommendationer på både enklare och svårare åtgärder att genomföra, som Bio Savoy kan ta vidare till fastighetsägaren samt använda i det egna arbetet. Några anpassningar som vi tar upp i rapporten vill vi lägga särskild vikt vid. Den första är att montera en avåkningskant vid rampen. Det är en enkel åtgärd som inte är kostsam och det är viktigt för att förhindra olyckor.

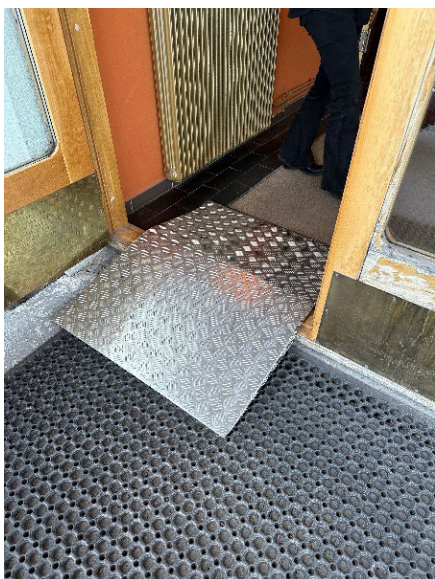
De dubbla entrédörrarna har tillräcklig bredd men den yttre dörren har en tröskel som är cirka 10 cm hög, vilket förhindrar personer med hjälpmedel som t.ex. rullstol att ta sig in utan hjälp. Innanför dörren finns en plåtramp som sätts över tröskeln vid behov av personal och Bio Savoy uppger att personal även hjälper personer att komma in. Det skulle vara att föredra att tröskeln sänks, så att man enkelt kan ta sig in på egen hand. Rekommenderad höjd på trösklar är max 2 cm. Entrédörrarna har inte automatiska dörröppnare.

**Bild 6. Plåtramp sätts över tröskeln.**

Det andra problemet med tillgängligheten är svårare att åtgärda, nämligen att tröskeln in till entrén samt brist på automatiska dörröppnare försvårar för många med funktionsnedsättning att ta sig in i byggnaden. Här är det k-märkningen snarare än kostnaden som kan försvåra. Vi rekommenderar Bio Savoy att föra informationen vidare till fastighetsägaren, samt även till Mariehamns stad. Artikel 30 i Konventionen om rättigheter för personer med funktionsnedsättning säger att: personer med funktionsnedsättning på samma villkor som andra ska beredas "tillträde till platser för kulturella föreställningar och tjänster såsom [...] biografier". Bio Savoy är Ålands enda biograf och det är mycket viktigt att alla ges möjligheten att gå på bio.

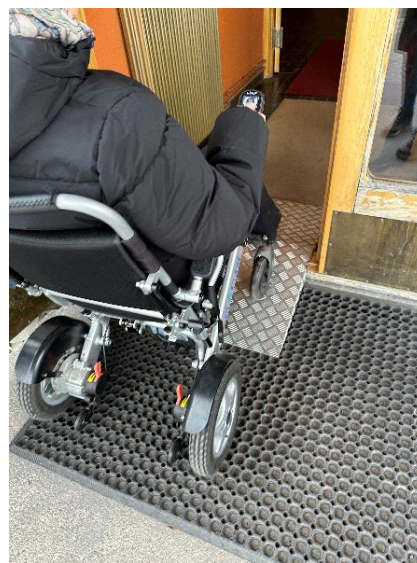
**Bild 7. Tungt komma över med rullstol.**

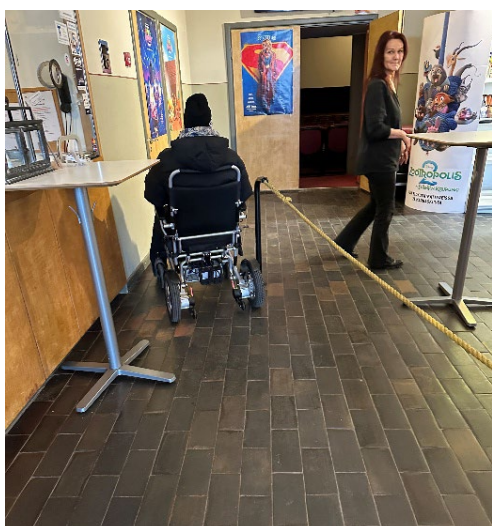
Innanför entrén leder en gång på vänster sida till biljettförsäljningsluckan. Den är avskild från resten av utrymmet med ett rep. Ett bord på vänster sida intill biljettluckan är något i vägen för t.ex. en bredare elrullstol och kan behöva flyttas, i övrigt är gångens bredd tillräcklig. Biljettluckans öppning är liten, med en till rundad öppning i glaset ovanför. Besökare med nedsatt hörsel kan eventuellt ha svårt att höra personalen på andra sidan glaset. Vi tipsar om att man kan ha en hörselslinga för receptioner. Intill luckan där man betalar kontant finns även en betalautomat för bankkort. Luckan är på en höjd av 105 cm, vilket funkar att använda även från sittande.

**Bild 8. Vägen till biljettluckan är avskärmd med rep.**

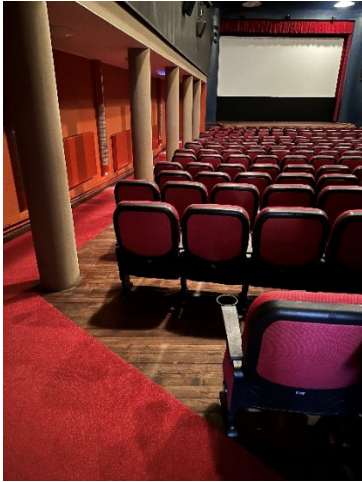
**Bild 10. Plats för rullstol i salongen.**

Salongen är i originalutformning med vissa uppdateringar som att biofåtöljerna bytts ut. Golvet sluttar brant ner mot bioduken, och är därmed svårt att ta sig upp och nedför med hjälpmedel eller om man har svårt att gå. Kilar att sätta under hjulen till en rullstol erbjuds till besökare av personalen, om man har en sådan.

Det är rätt så mörkt i salen även när lamporna är tända, gruppen informeras om att lampor planeras att bytas ut. Det finns två platser för rullstolar i stora salongen, en på vardera sida av salen nära dörrarna. Hörselslinga finns och är testad under 2025 av Ålands hörsselförening, det är även skyltat om hörselslingan vid biljettluckan.

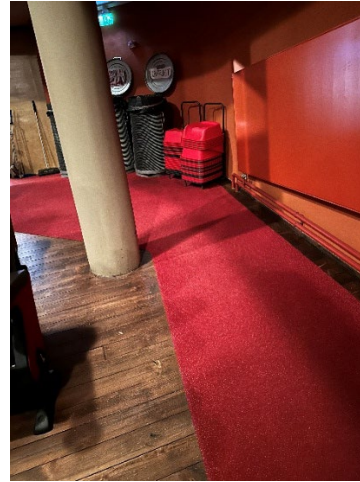
**Bild 11. Gången i salongen sluttar uppåt, ledstång saknas.**

Det skulle underlätta om det fanns ledstång åtminstone på en sida. K-märkningen av lokalen försvårar dock förändringar, tillsammans med att det är element installerade längs med hela väggen på bägge sidor av salongen. En ingång på vardera sida leder in till salongen. Ingångarna har två öppningsbara dörrar vardera, med tillräcklig bredd.

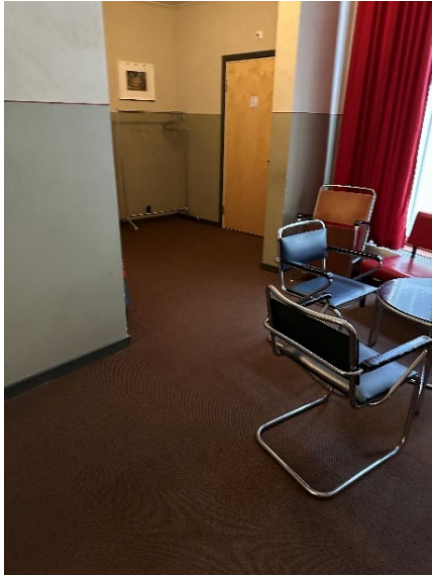
Intill biljettförsäljningen finns godis, dryck och popcorn till försäljning samt toaletter som inte är tillgängliga för alla. Dessa toaletter kontrollerades inte närmare. Utrymmet som leder mot den tillgängliga toaletten och lilla salongen upplevs som mörk, vilket försvårar för personer med nedsatt syn.

**Bild 13. Vägen till lilla salongen samt toaletten.**

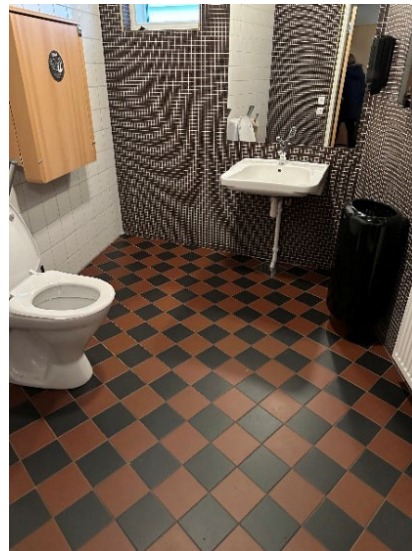
**Bild 14. Den tillgängliga toaletten.**

I närheten av lilla salongen finns en tillgänglig toalett. Dörrmåtten är 85 cm vilket är godkänt. Utrymmet är tillräckligt stort med svängradie för en rullstol på 150 cm.

Väggar och golv har god kontrast mot toalettstol och handfat. För underlätta för personer med synnedsättning tipsar vi om att ha en toaring i kontrasterande färg, t.ex. svart.

Toaletten sitter mitt på väggen med gott om utrymme på bägge sidor för överföring från båda håll vilket är bra. Toalettstolen har handtag med toapapper på handtaget. Handfatet är på godkänd höjd. Blandaren har ett godkänt utstickande enhandsgrepp och man kommer under handfatet med rullstol. Belysningen inne på toaletten är tillräcklig och även självtändande.

En stor spegel finns och fungerar både för de som står och sitter. Pappershållaren är på godkänd höjd, men tvålkoppen är installerad i hörnet och svår att nå om man t.ex. sitter i rullstol. Denna får gärna flyttas till en bättre plats. Fristående flytande tvål placerat vid handfatet kan vara ett alternativ tills det är åtgärdat.

Det finns larm på toaletten både på väggen och nere vid golvet. Larmet testades vid kartläggningstillfället. Inne på toaletten finns även ett skötbord.
